Por este medio, respetuosamente, damos respuesta a la "segunda solicitud de información aclaratoria" planteada en la Nota DEIA-DEEIA-AC-0070-2605-2022, fechada 26 de mayo de 2022, para ello presento el documento denominado "*Respuestas a la Segunda Solicitud de Información Aclaratoria*".

## **Respuestas a la Segunda Solicitud de Información Aclaratoria Proyecto Residencial Tierras Altas**

## PROYECTO: URBANIZACION RESIDENCIAL TIERRAS ALTAS

## PLANTA DE TRATAMIENTO DE AGUAS RESIDUALES

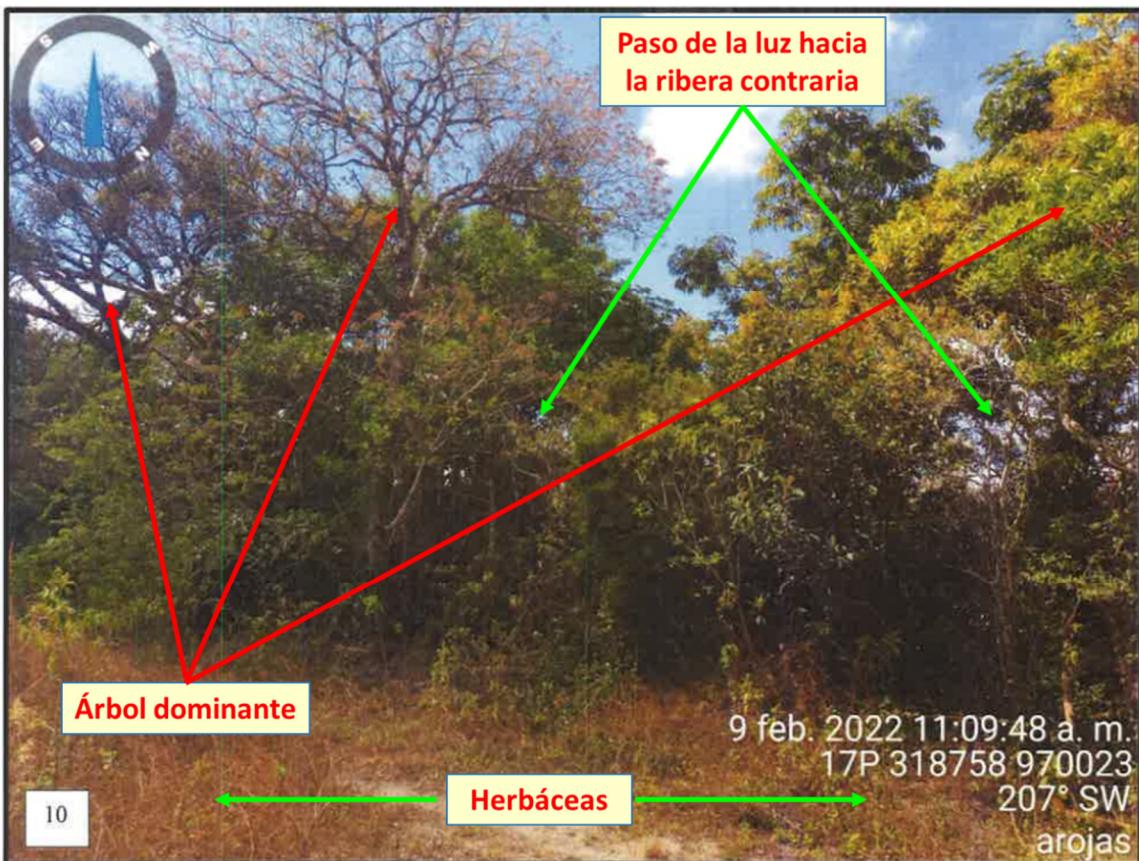
incrustado fechas y leyendas que facilitan la interpretación de la imagen. En la denominada “Foto 10” se puede observar claramente las siguientes características:

1) El bosque de galería no es denso, todo lo contrario; la franja de bosque de galería en cada ribera es esta tan delgada que permite ver el paso de la luz; es decir se puede ver claramente el paisaje ubicado en la ribera opuesta, tal como se indica en la Foto 10 del Informe de Inspección antes indicado. En el terreno se puede verificar claramente que la franja de bosque de galería, en cada ribera, mantiene un ancho promedio de 3.0 m. Tal situación, así como se ha indicado en el Foto 10, es la que permite que permite el paso de luz (y de la línea visual) de una ribera a otra.

- 2) El bosque de galería, en cada ribera, está dominado por árboles jóvenes o arbustos que ejercen la condición de dominante. Debajo de estos árboles o arbustos dominante se encuentran herbáceas, arbustivas y enredaderas de baja altura (tipo rastrojo).

- 3) El bosque de galería, a diferencia de lo que ocurre en bosques de galería mejor conformados, no presenta capas o líneas contiguas de árboles. A lo largo del trayecto o sección donde se ubicará el “cajón pluvial” se mantiene la presencia de un árbol mayor o dominante rodeado por arbustos, leñosas de baja altura y herbáceas. A este fenómeno nos hemos referido antes (respuesta 4b del documento de respuesta 1) al indicar que solo existe un “único árbol” (o árbol dominante). Estos árboles dominantes se distribuyen en baja densidad dentro del polígono a utilizar para el desarrollo del cajón pluvial.

Para representar mediante una imagen la vegetación presente en el área donde se construirá el “cajón pluvial”, por razones didácticas y prácticas, se ha utilizado la Foto 10 del Informe Técnico de Inspección EsIA-002-02-2022. Esta foto está fechada febrero 2022 y tiene por fuente a:arojas. A la citada foto se le han

**Fuente:** Ministerio de Ambiente. Dirección Regional de Chiriquí. Informe Técnico de Inspección EslA-002-02-2022.

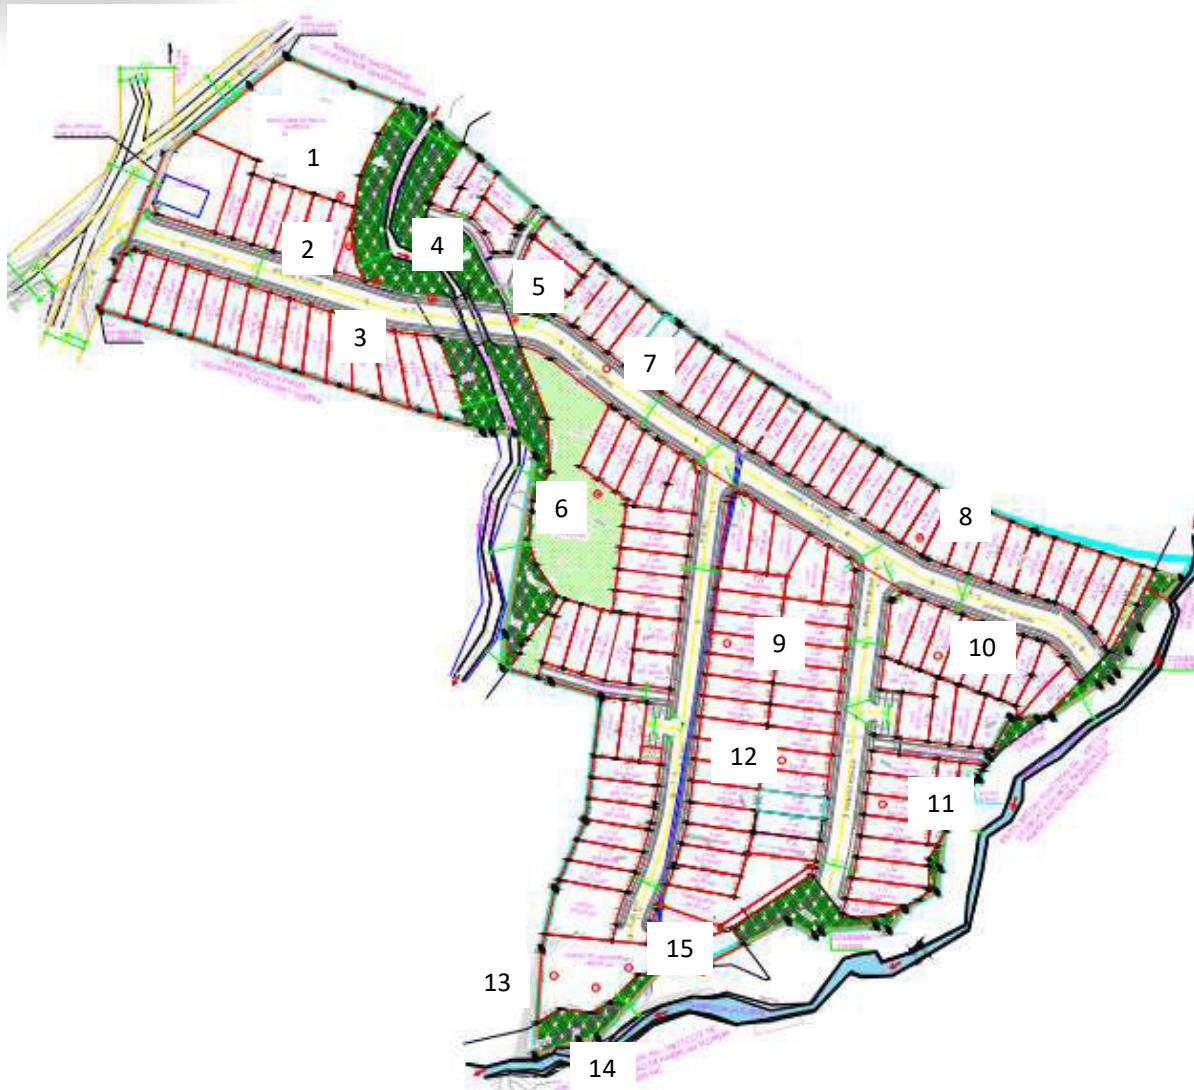
UBICACIÓN DE PUNTOS DETRO DE LA FINCA.

PRUEBAS REALIZADAS EI DIA 01 DE JUNIO DE 2022

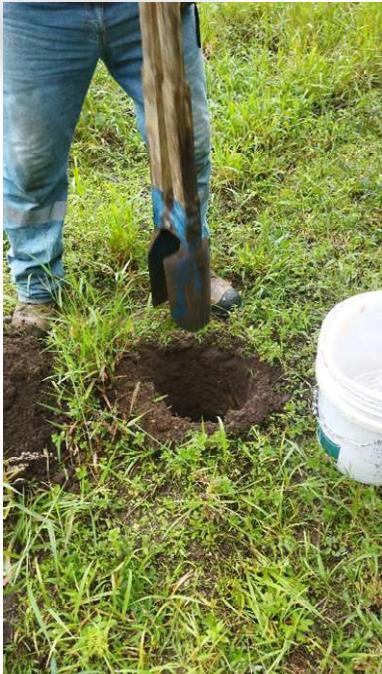
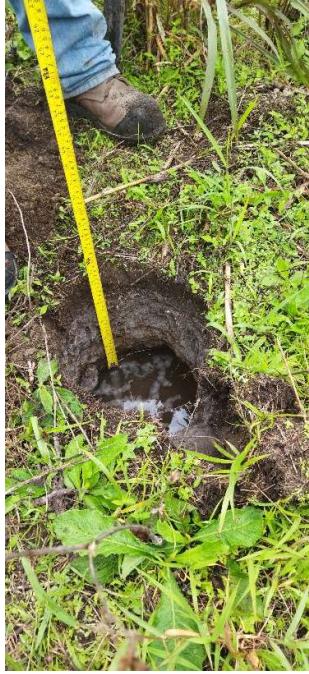
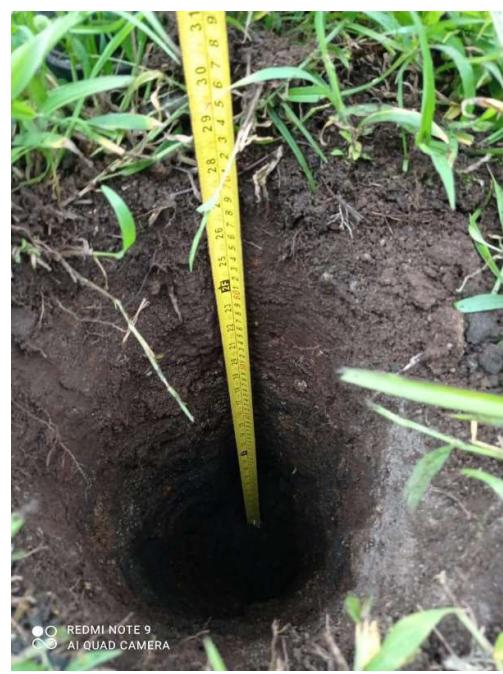
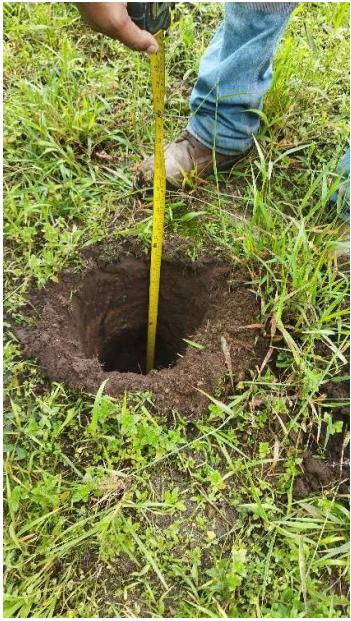
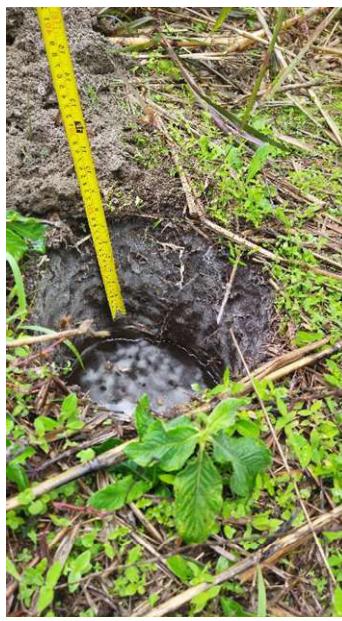
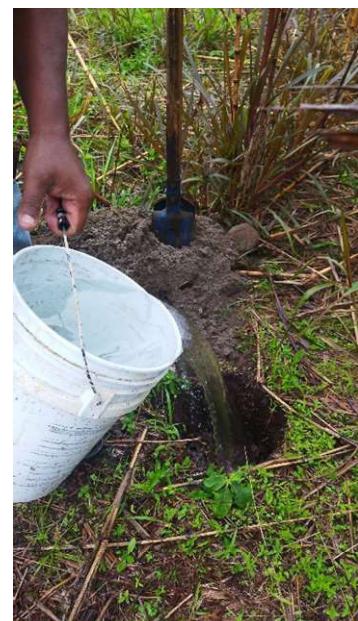
## FOTOS

SE REALIZO 15 PRUEBAS DENTRO DEL AREA DEL PROYECTO Y PUNTOS CERCAOS A LA PLANTA DE TRATAMIENTO. DEL TOTAL DE LAS PRUEBAS SE REALIZARON 3 EN EL AREA DE LA PLANTA DE TRATAMIENTO

- SE EXCAVÓ 15 HOYO DE 0.30M X 0.30M X 0.60M (ANCHO X LARGO X PROFUNDIDAD).
- LA PROFUNDIDAD PROYECTADA ES SIMILAR A LA ZANJA DE ABSORCIÓN DEL AFLUENTE.
- EL HOYO SE LLENÓ CON PIEDRA PICADA N° 1/4 HASTA 0.10 METROS DE PROFUNDIDAD QUE NOS SIRVE COMO FILTRO DE ABSORCIÓN DEL AFLUENTE.
- SUELO TIERRA ARCILLA (AMORFAS – SUELO FRANCO ARENOSO)
- APROPIADO PARA DRENAJE – TERRENO RELATIVAMENTE PLANO.
- SE COLOCÓ AGUA LIMPIA EN EL HOYO HASTA LOGRAR LA SATURACIÓN TOTAL DEL MISMO.
- POR ÚLTIMO, SE OBSERVÓ EL TIEMPO DE DESCENSO DEL AGUA EN 2.5 CM
