PROYECTO: FONDA CASTREJON

SECCIÓN DE EVALUACIÓN DE IMPACTO AMBIENTAL
INFORME TÉCNICO DE INSPECCIÓN OCULAR
Nº 040-2021

INFORME EVALUACIÓN DE RIESGOS A COMERCIO EN EL SECTOR DE NUEVA SUIZA,
 CORREGIMIENTO DE CERRO PUNTA, DISTRITO DE TIERRAS ALTAS, PROVINCIA DE
 CHIRIQUÍ.

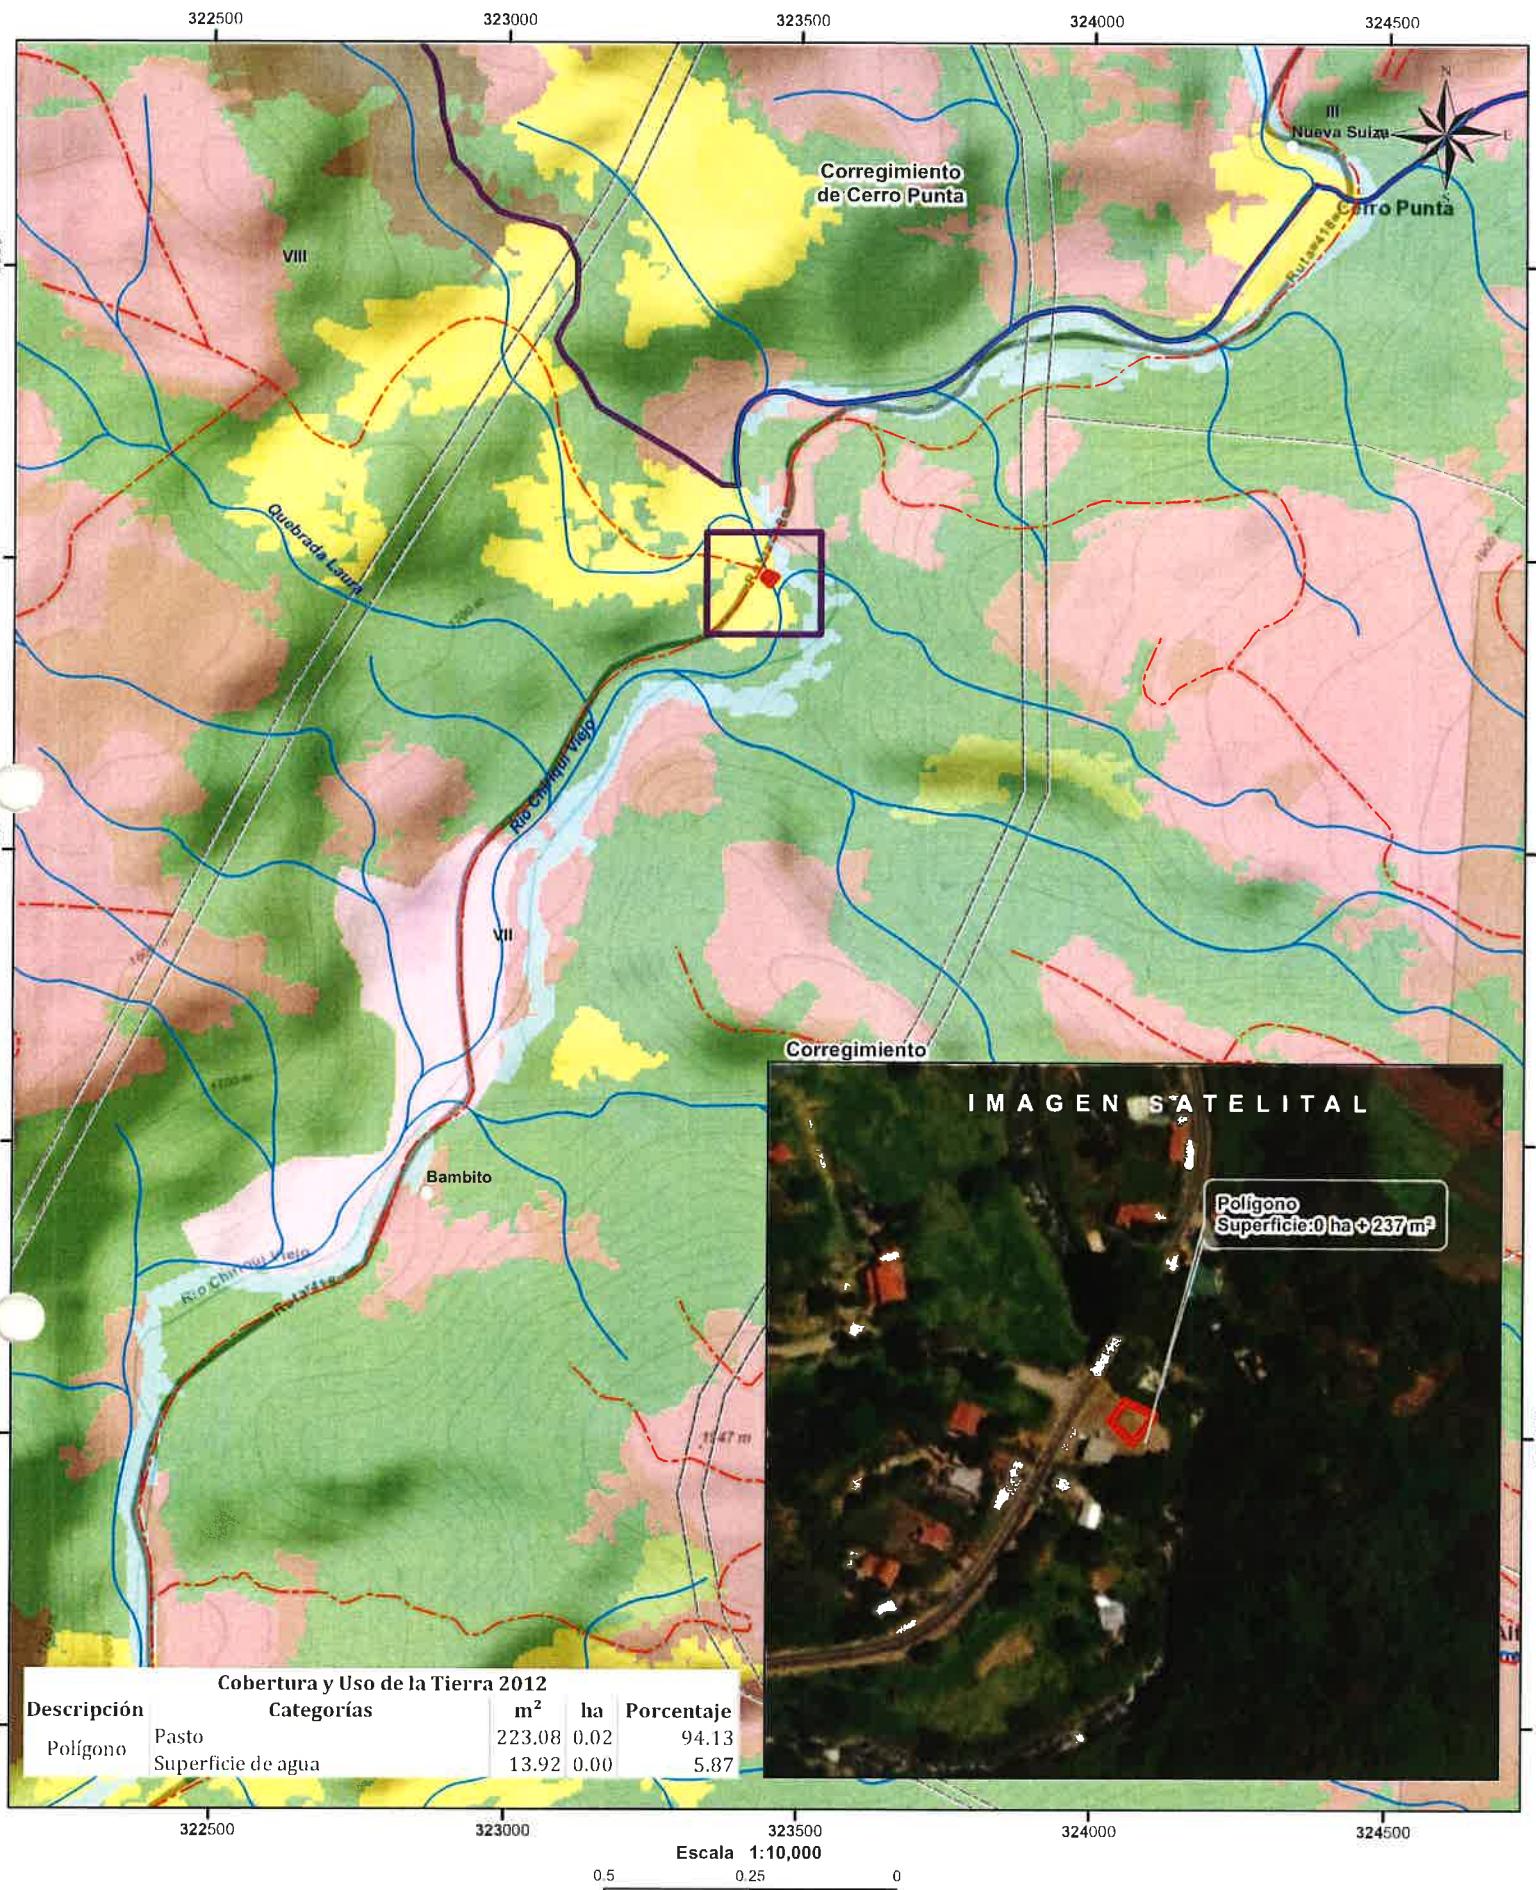
CORREGIMIENTO DE PASO ANCHO, DISTRITO DE TIERRAS ALTAS PROVINCIA DE CHIRIQUÍ - PROYECTO FONDA CASTREJON

Con los datos proporcionados se generó un polígono (**237 m²**). El mismo se ubica fuera de los límites del Sistema Nacional de Áreas Protegidas.

De acuerdo a la Cobertura y Uso de la tierra 2012, los datos se ubican en las categorías de Pasto y superficie de agua; y según la Capacidad Agrológica se ubica en el tipo **VII** (No arable, con limitaciones muy severas, aptas para pastos, bosques, tierras de reserva.).

- Notas:
1. El polígono se dibujó en base a las coordenadas proporcionadas. Proyección Universal Transversal de Mercator Zona 17 Norte
 2. El proyecto se ubica fuera de los límites del SINAP.
 3. El proyecto se ubica en la cuenca hidrográfica No. 102 (Río Chiriquí viejo)

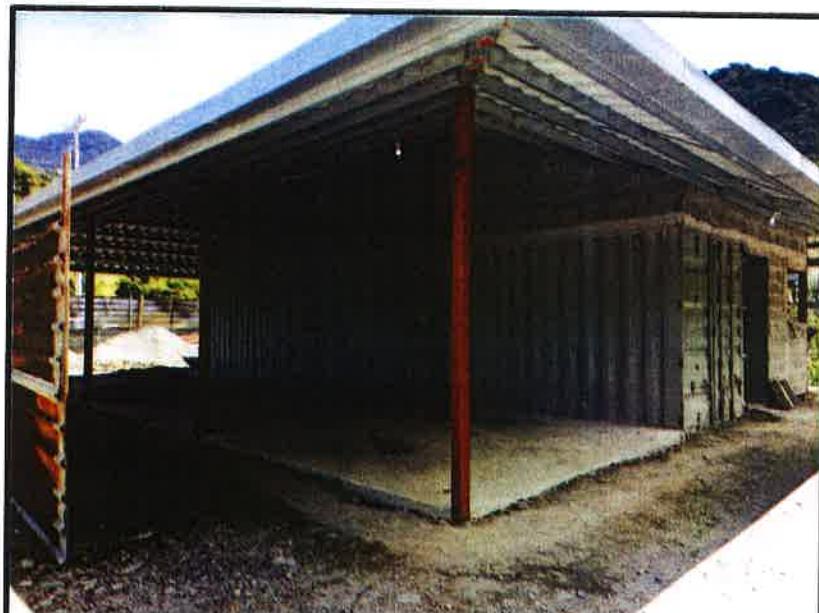
Figura 1. Vista del área del proyecto “FONDA CASTREJON”. Nueva Suiza, Corregimiento de Cerro Punta, distrito de Bugaba, provincia de Chiriquí, junio 2021.
Fuente: A. rojas.

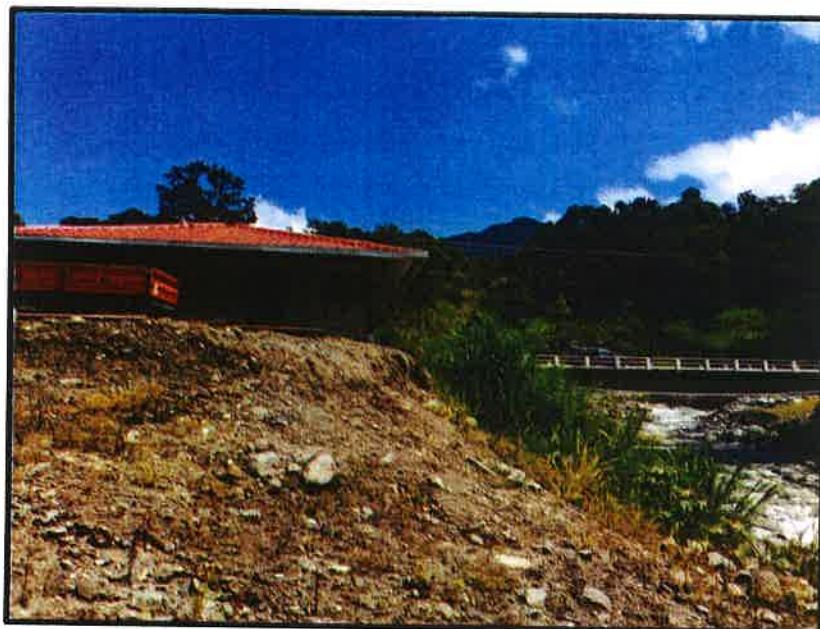
Figura 2. Vista del área del proyecto “FONDA CASTREJON”. Nueva Suiza, Corregimiento de Cerro Punta, distrito de Bugaba, provincia de Chiriquí, junio 2021.
Fuente: A. rojas.

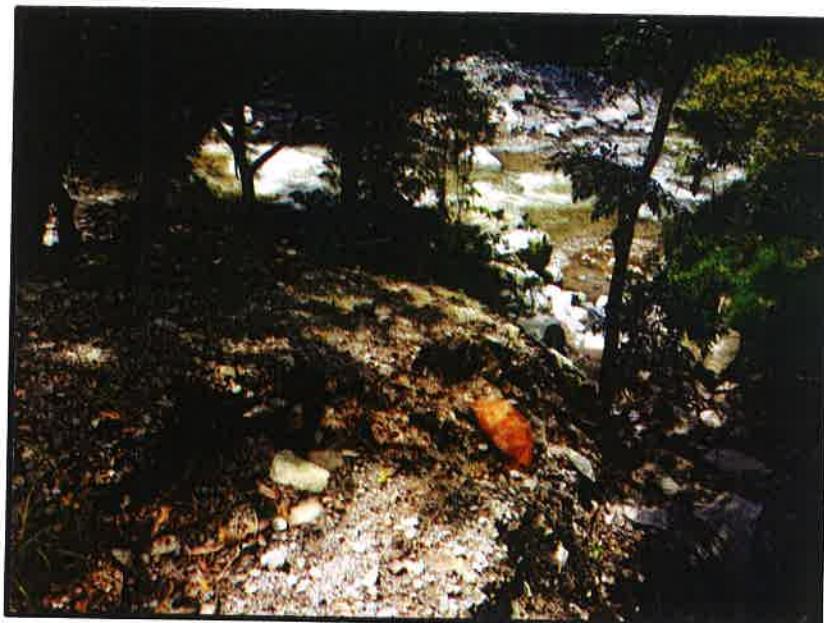
La topografía del terreno se ha cambiado, debido a un relleno realizado, donde actualmente el terreno presenta una topografía plana y con una leve inclinación hacia un cuerpo de agua.

Figura 3. Vista del área de relleno en el proyecto “FONDA CASTREJON”. Nueva Suiza, Corregimiento de Cerro Punta, distrito de Bugaba, provincia de Chiriquí, junio 2021.
Fuente: A. rojas.

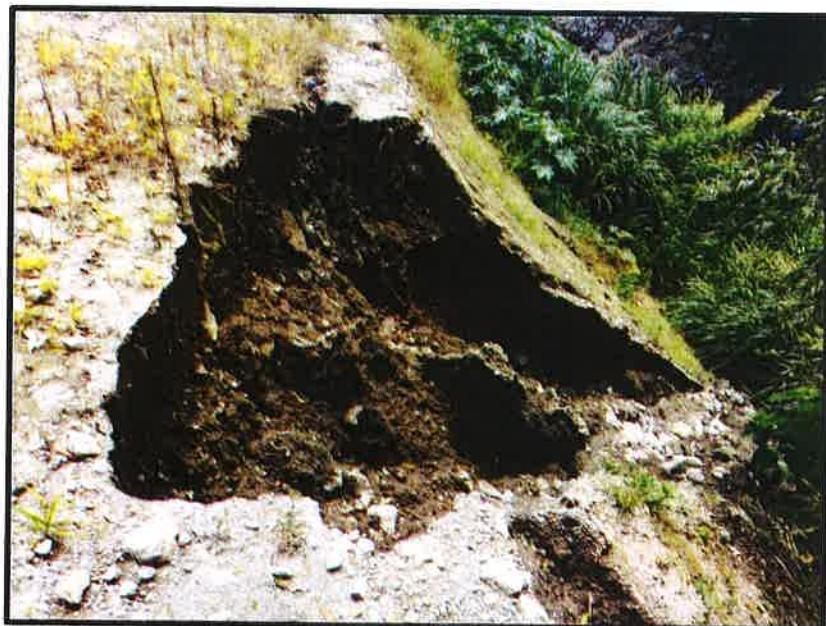
Figura 4. Vista del área de relleno en el proyecto “**FONDA CASTREJON**”. Nueva Suiza, Corregimiento de Cerro Punta, distrito de Bugaba, provincia de Chiriquí, junio 2021.
Fuente: A. rojas.

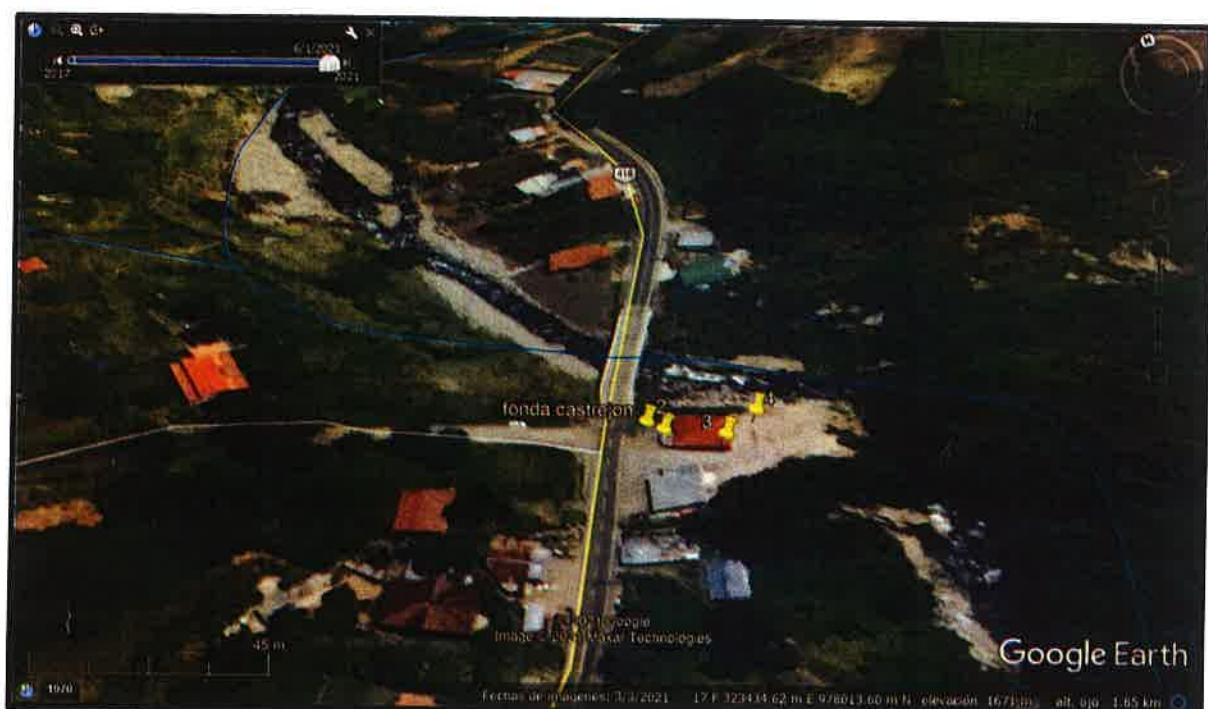
Figura 5. Vista de Google Earth del área del proyecto “**FONDA CASTREJON**”. Nueva Suiza, Corregimiento de Cerro Punta, distrito de Bugaba, provincia de Chiriquí, junio 2021.
Fuente: Google Earth.

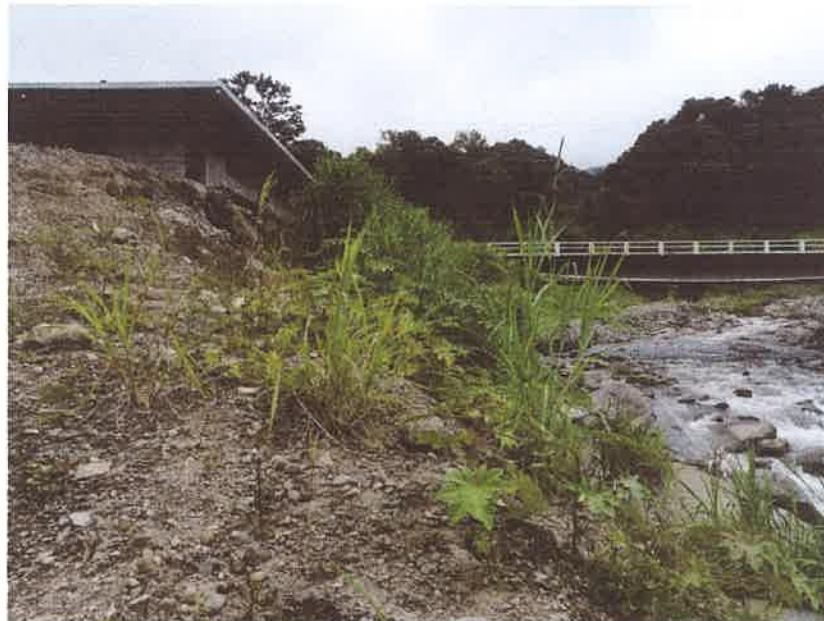
Durante el recorrido dentro del polígono del proyecto se visualizó que el área del proyecto se encuentra a escasos metros del río Chiriquí Viejo pudiéndose observar entre la construcción y el río Chiriquí Viejo un talud de 5 metros aproximadamente.

Foto 1. Diferencia de altura entre el nivel del río Chiriquí Viejo y la estructura.

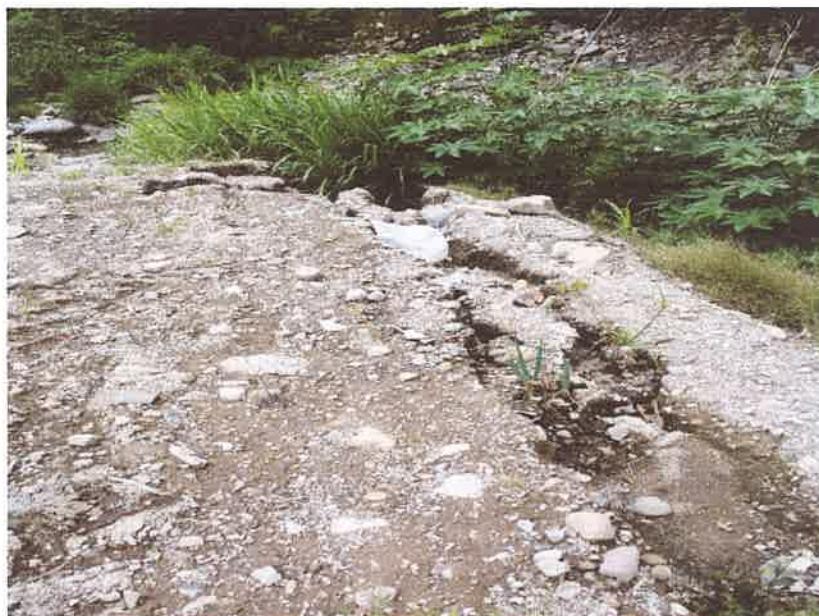
5. En la parte posterior del local se observó una fractura en el terreno debido a la inestabilidad de la ladera.
6. La estructura construida es de un nivel, paredes de bloque, techo de zinc y contenedores. Esta estructura será utilizada como restaurante.

Foto 2. Fractura en la parte posterior de la construcción.

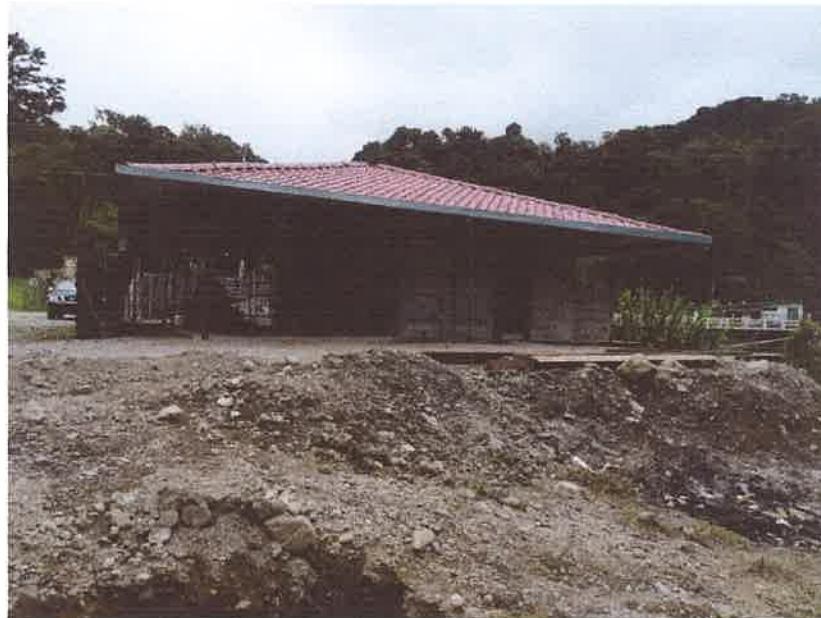
Foto 3. Superficie del terreno irregular.

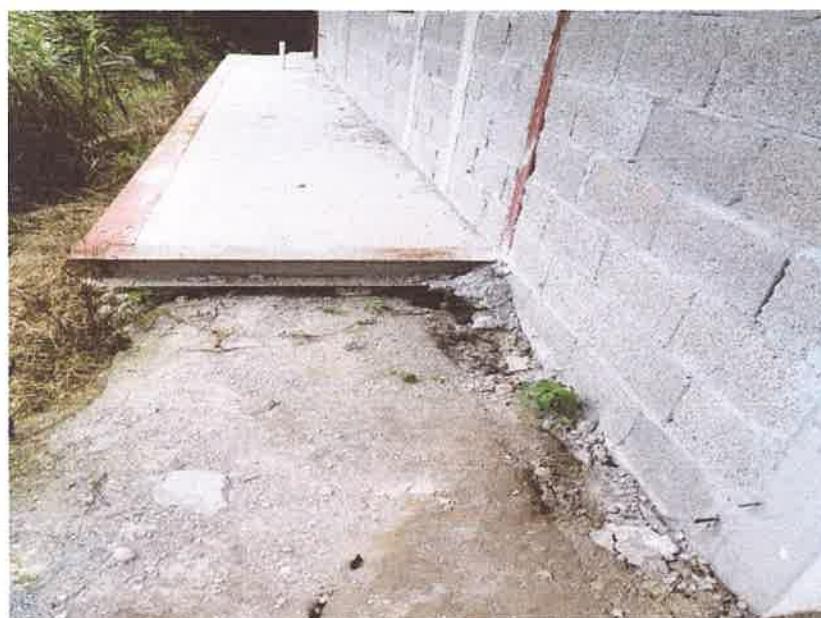
Foto 4. Terreno erosionado por la escorrentía superficial.
