**RESPUESTA A COMENTARIOS DE LA NOTA DRCH-AC-1102-04-
2022**

**RIEGO, UNIVERSIDAD DE PANAMÁ, FACULTAD DE CIENCIAS
AGROPECUARIAS**

**CORREGIMIENTO DE CHIRIQUÍ, DISTRITO DE DAVID,
PROVINCIA DE CHIRIQUÍ, REPÚBLICA DE PANAMÁ.**

JUNIO 2022

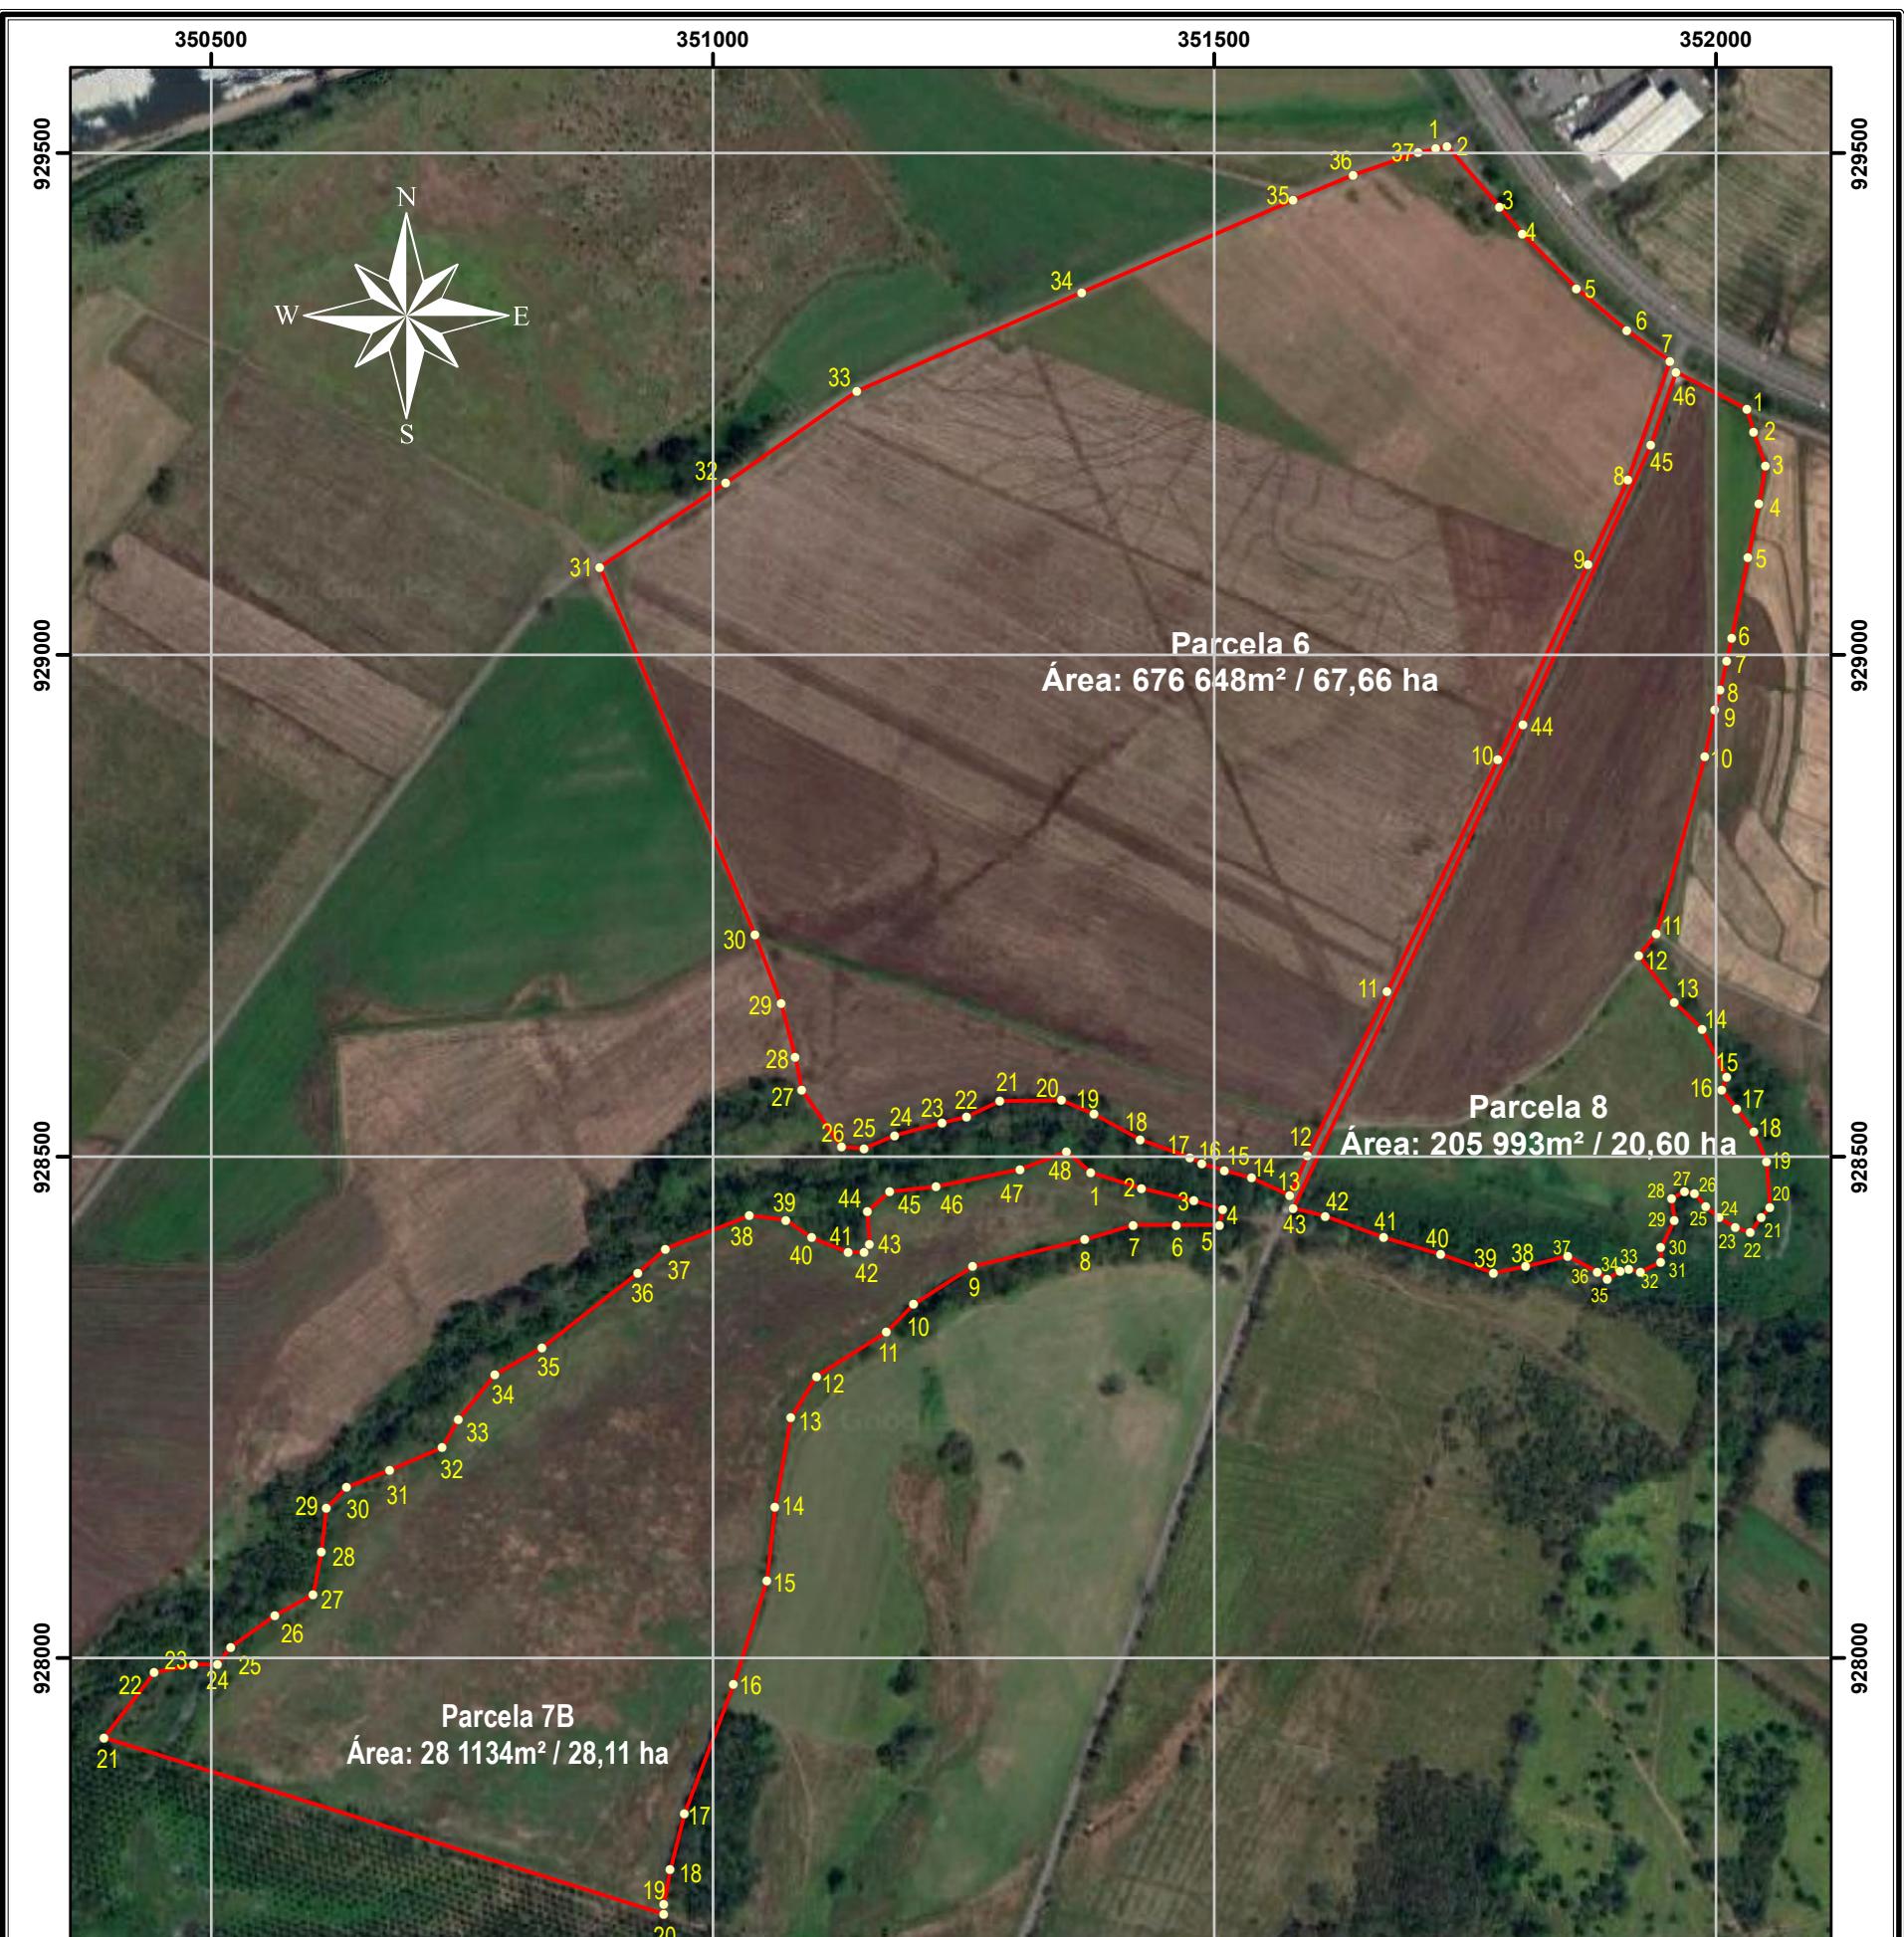
**2. PLANO DE LAS PARCELAS CON SUS
COORDENADAS.**

Parcela 6						
Punto	E	N	Punto	E	N	
1	351720,89	929504,44	20	351347,84	928556,19	
2	351732,38	929506,70	21	351286,74	928555,69	
3	351784,37	929446,41	22	351253,51	928539,81	
4	351807,40	929420,00	23	351228,53	928533,89	
5	351861,23	929365,63	24	351181,33	928520,98	
6	351911,37	929323,31	25	351150,85	928508,06	
7	351954,10	929292,87	26	351128,38	928509,62	
8	351912,18	929175,03	27	351088,77	928566,61	
9	351872,81	929090,36	28	351082,47	928599,75	
10	351782,64	928896,26	29	351068,32	928652,18	
11	351672,36	928664,06	30	351042,00	928720,68	
12	351593,20	928501,29	31	350887,69	929087,81	
13	351575,63	928461,29	32	351013,39	929171,75	
14	351537,53	928478,85	33	351143,84	929263,18	
15	351510,03	928486,36	34	351368,21	929361,61	
16	351488,14	928492,61	35	351578,82	929453,68	
17	351475,97	928499,39	36	351638,74	929478,42	
18	351426,42	928517,05	37	351703,51	929501,02	
19	351379,85	928542,45	Coordenadas UTM-WGS84-Zona 17N

Parcela 7B					
Punto	E	N	Punto	E	N
1	351376,59	928484,19	25	350519,34	928011,12
2	351427,39	928468,32	26	350563,79	928042,87
3	351479,78	928455,62	27	350601,89	928063,51
4	351508,36	928447,68	28	350609,83	928106,37
5	351505,18	928431,81	29	350614,59	928149,23
6	351462,32	928431,81	30	350635,23	928169,87
7	351419,46	928431,81	31	350678,09	928187,33
8	351370,66	928417,38	32	350730,48	928209,56
9	351259,12	928390,53	33	350746,36	928238,13
10	351200,66	928352,95	34	350783,07	928282,76
11	351173,39	928325,44	35	350829,64	928309,43
12	351103,54	928280,99	36	350925,74	928384,18
13	351078,14	928239,72	37	350952,73	928407,99
14	351062,27	928150,82	38	351036,87	928441,33
15	351054,33	928077,79	39	351073,38	928436,57
16	351020,85	927973,34	40	351098,78	928419,11
17	350972,00	927845,09	41	351135,29	928404,82
18	350957,47	927789,19	42	351151,17	928404,82
19	350951,14	927754,86	43	351156,49	928412,86
20	350951,20	927744,89	44	351154,34	928445,74

Parcela 8					
Punto	E	N	Punto	E	N
1	352031,15	929245,18	24	352003,48	928439,15
2	352037,50	929222,32	25	351990,46	928450,13
3	352049,57	929188,66	26	351978,62	928463,29
4	352042,90	929150,56	27	351968,95	928465,63
5	352032,11	929096,90	28	351955,98	928457,92
6	352015,60	929016,89	29	351958,63	928436,70
7	352011,15	928994,03	30	351945,37	928409,66
8	352004,48	928964,51	31	351945,27	928394,70
9	351999,09	928945,67	32	351924,86	928385,30
10	351989,35	928898,68	33	351913,62	928387,83
11	351940,56	928722,11	34	351905,05	928385,97
12	351923,10	928700,95	35	351891,56	928377,50
13	351958,63	928653,71	36	351881,90	928385,16
14	351986,60	928626,86	37	351852,63	928400,64
15	352010,94	928578,71	38	351810,46	928390,45
16	352006,25	928566,40	39	351778,71	928383,84
17	352020,81	928547,88	40	351725,79	928402,36
18	352037,93	928524,20	41	351668,91	928419,56
19	352050,63	928494,57	42	351610,70	928440,72
20	352053,80	928449,06	43	351578,95	928448,66

Mapa de ubicación de las Parcelas No.6; No. 7B y No.8

RESPUESTA: a) Atendiendo lo solicitado, adjunto de manera individual las coordenadas por parcelas, al igual que el plano de las parcelas.

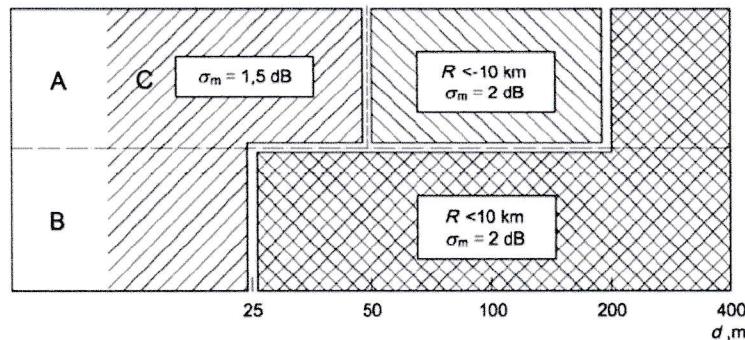
Figura A.1 — Radio de curvatura de la trayectoria sonora, R , y la contribución a la incertidumbre de medición asociada, expresada como la desviación típica, σ_m , debido a la influencia climática, para varias combinaciones de alturas fuente/receptor (A a C), en suelos porosos. A distancias d , expresadas en metros, de más de 400 m, el radio de curvatura debe ser menor a 10 km y entonces la incertidumbre de medición, σ_m , es igual a $\left(1 + \frac{d}{400}\right) \text{ dB}$

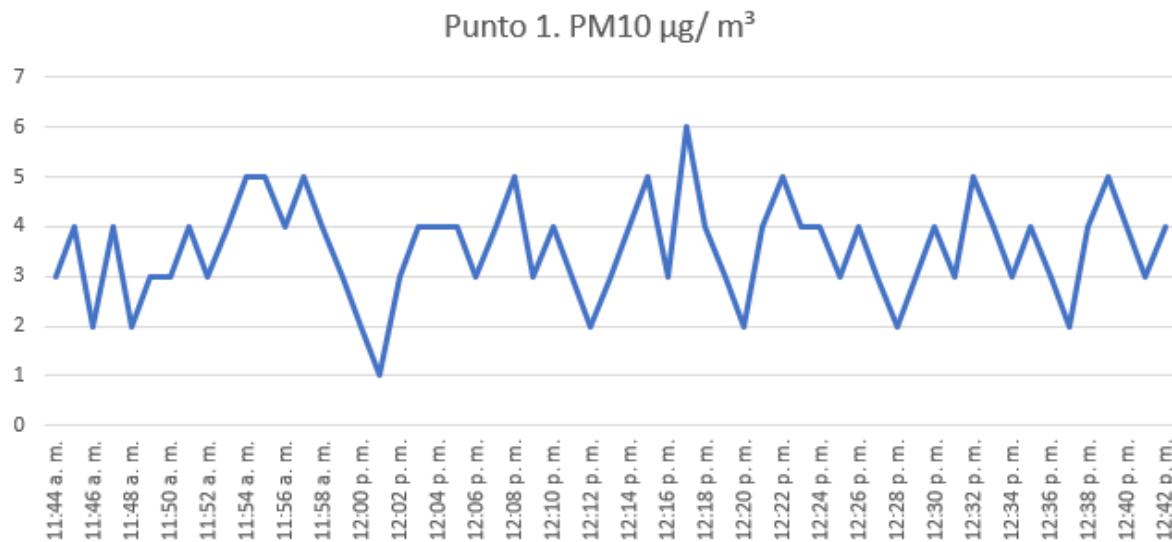
6.2 GRÁFICO OBTENIDO

PM10 1 hour Average = 3.6 $\mu\text{g}/\text{m}^3$
