**MEMORANDO
DRPM-0174-2022**

DIRECCION REGIONAL DE PANAMA METROPOLITANA
SECCION DE EVALUACION DE IMPACTO AMBIENTAL
INFORME TÉCNICO DE EVALUACIÓN No. DRPM-SEIA-008-06-06-2022

FECHA DE INSPECCIÓN: 2 DE JUNIO DE 2022
PROYECTO: URBANIZACION LOS TUCANES DE CERRO AZUL
CATEGORIA: II
PROMOTOR: INVERSIONES GANIGANI, S.A.
LOCALIZACION: CORREGIMIENTO DE PACORA, DISTRITO DE PANAMÁ, PROVINCIA DE PANAMÁ
FECHA DE INFORME: 6 DE JUNIO DE 2022
EXPEDIENTE DRPM-IIF-02-2022
EXPEDIENTE DIEORA: DEIA-II-F-004-2022

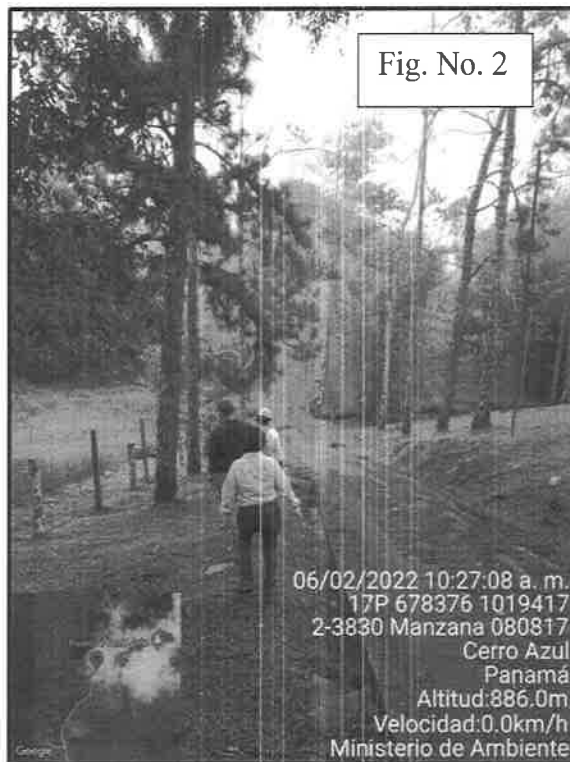
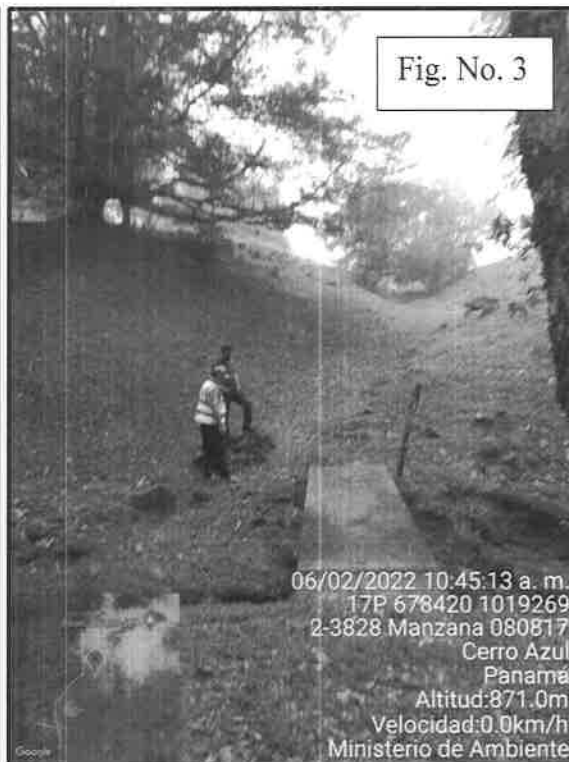
- Presenta topografía con pendientes que van desde 5% a 45% de inclinación. (Visible en la Fig. No. 2,3,4 y 5)
- Se observa al ingresar a la finca una corriente de agua No.1 (dirección suroeste) con: caudal corrido, agua cristalina, ancho del cauce de 1.50 m aproximadamente y fondo pedregoso en algunas secciones. (Visible en la Fig. No. 6 y 7)

(Fig. No. 2, 3, 4 y 5) En este grupo de imágenes se visualiza la topografía irregular y con pendientes pronunciadas con la que cuenta el polígono del proyecto. En la imagen 2 se visualiza la pendiente aproximadamente de 45° en dirección hacia la corriente de agua No.1, ubicada al suroeste del polígono. En la imagen 3 y 4 observamos de igual manera la topografía irregular, con pendiente descendente de 35° aproximadamente. En la imagen 5 observamos desniveles existente dentro del polígono del proyecto. En la imagen No.2 también podemos indicar que es la entrada al polígono del proyecto.

- a) Detallar la metodología constructiva de lote por viviendas tomando en consideración las pendientes de cada lote.
 - b) Presentar planos donde se indique la topografía real del polígono versus los niveles a donde se llevara par a construir la infraestructura vial.

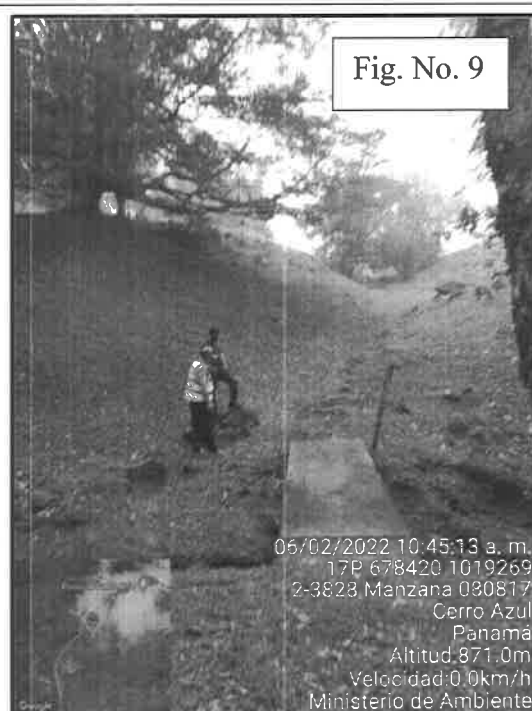
(Fig. No. 8 y 9) En estas imágenes observamos la misma corriente de agua No.1, aguas abajo, donde se establecera otro cruce (tipo vado) por esta corriente, para una vía secundaria.

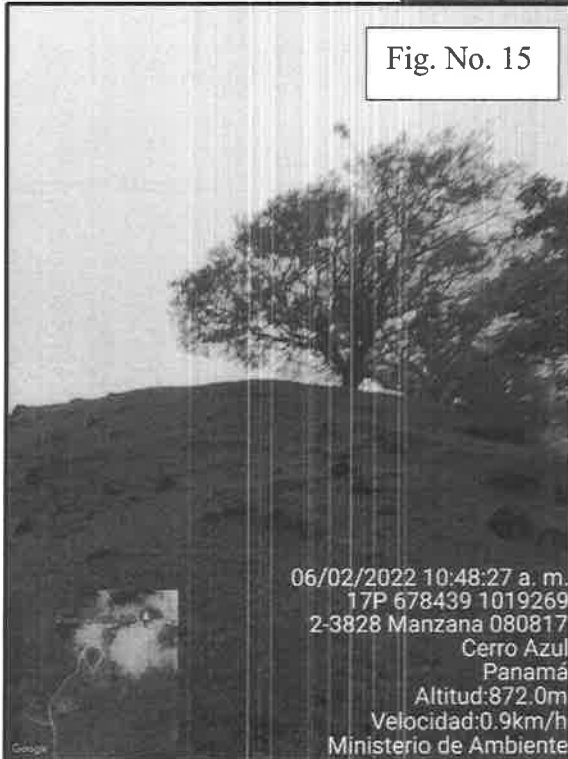
- Dentro del polígono hay secciones donde se pudo observar suelo con rocas afloradas. (Visible en la Fig. No. 14 y 15)

(Fig. No. 14 y 15) En estas imágenes observamos varias secciones dentro del polígono del proyecto con rocas afloradas del suelo.

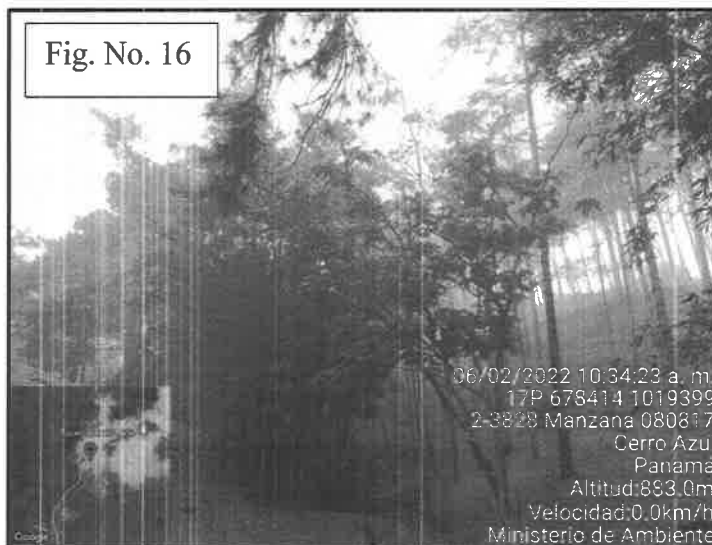
Fig. No. 16

(Fig. No. 16) En esta imagen observamos la vegetación circundante al cauce de la corriente de agua No.1, en esta sección caracterizada por bambú.

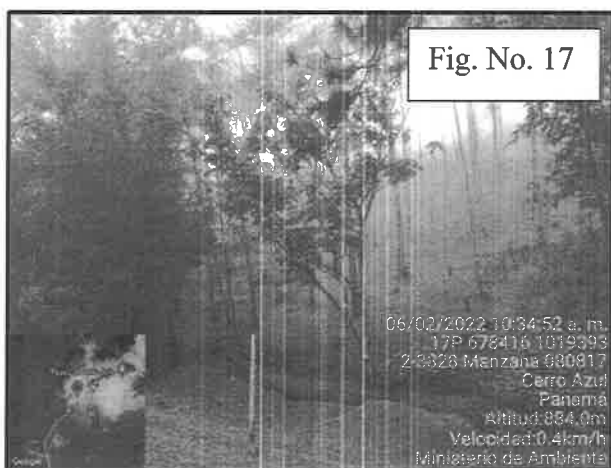
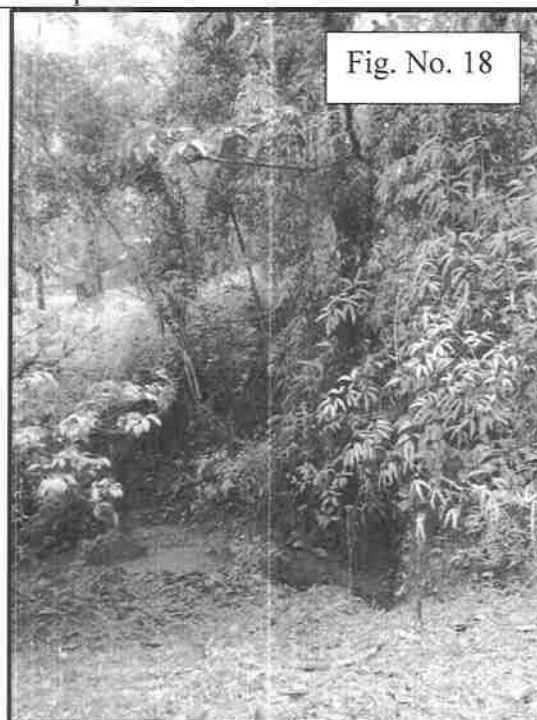
- ✓ En la corriente de agua No.1 en dirección suroeste, encontramos vegetación como bambú y otras especies arbóreas. (Visible en la Fig. No. 17 y 18)
- ✓ En la corriente de agua No.2 en dirección noreste, encontramos árboles que forman árboles en galería, definidos por vegetación arbórea mayor de 15 cm de diámetro. (Visible en la Fig. No. 21 y 22)

(Fig. No. 17 y 18) En estas imágenes observamos la vegetación a orillas de la corriente de agua No.1, imágenes tomadas en dos puntos distintos.
