**PROMOTOR:  
MOP**

# **INFORME DE MONITOREO DE RUIDO AMBIENTAL**

**ESTUDIO DE IMPACTO AMBIENTAL CATEGORÍA III  
“REHABILITACIÓN DE LAS CALLES DE ISLA COLON Y  
CONSTRUCCIÓN DE LA CIRCUNVALACION COSTERA LA  
FERIA - BOCA DE DRAGO – PLAYA BLUFF -PLAYA  
PAUNCH, SISTEMA DE BOMBEO Y REMOZAMIENTO DEL  
PARQUE SIMON BOLÍVAR, PROVINCIA DE BOCAS DEL  
TORO”**

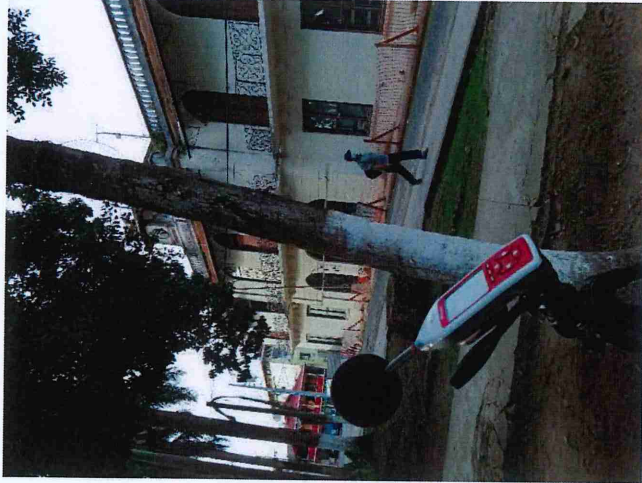
| Punto No.3 en horario diurno | | | | | Imagen |
|---|---|---|---|---|---|
| Ubicación :<br>Parque Simón Bolívar | Zona | Coordenadas UTM<br>(WGS84) | Duración | | |
| Leq | Lmax | Lmin | Parcialmente nublado. El instrumento fue situado en la acera entre el Parque Simón Bolívar y la calle 2 <sup>da</sup><br><b>Condiciones que pudieron afectar la medición:</b><br>Sonidos emitidos por el canto de loros, música, el tránsito de vehículos y motos. | | |
| 63.41 | 87.7 | 52.2 | | | |

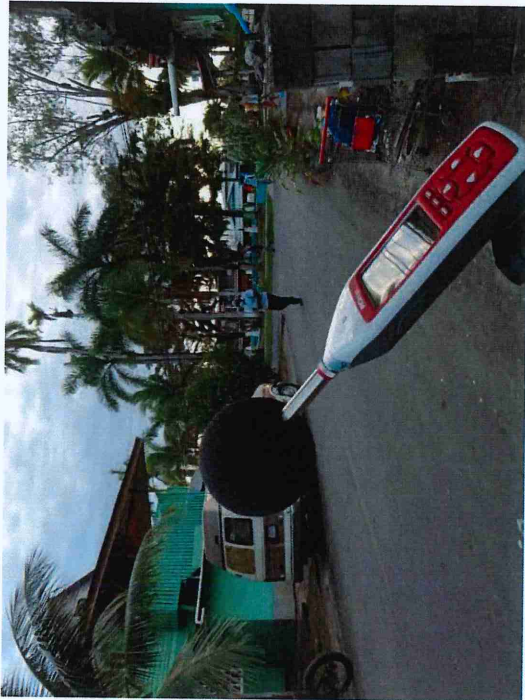
| Punto No.4 en horario diurno | | | | | Imagen |
|---|---|---|---|---|---|
| Ubicación:<br>Vía entre calle 2da y 1era | Zona | Coordenadas UTM<br>(WGS84) | Duración | | |
| Leq | Lmax | Lmin | <p>Cielo despejado y día soleado. El instrumento fue situado a un costado de la vía enfrente del local Toro Loco.</p> <p><b>Condiciones que pudieron afectar la medición:</b> Sonidos emitidos por vehículos transitando, conversaciones y música.</p> | | |
| 65.41 | 92.3 | 58.3 | | | |

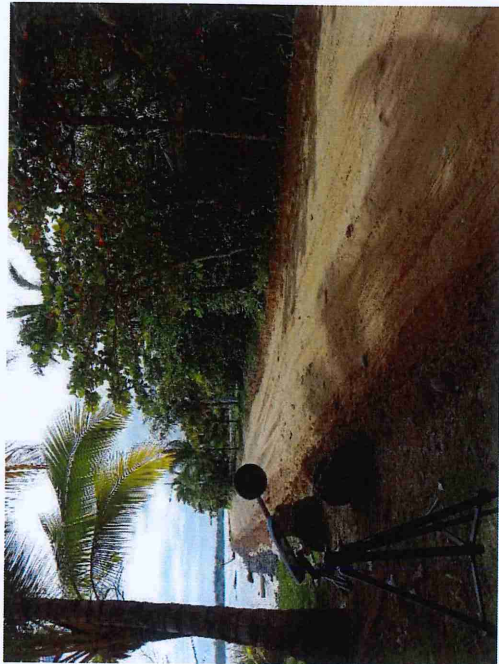
| Punto No.5 en horario diurno | | | | | Imagen | |
|---|---|---|---|---|---|---|
| Ubicación :<br>Vía Paunch Punto 1 | Zona | Coordenadas UTM<br>(WGS84) | | Duración | | |
| Leq | Lmax | Lmin | Cielo despejado y día soleado. El instrumento fue situado a un costado de la vía<br><b>Condiciones que pudieron afectar la medición:</b> Sonidos emitidos por las olas contra la protección costera y bicicletas transitando | | | |
| 63.95 | 86.9 | 47.0 | | | | |

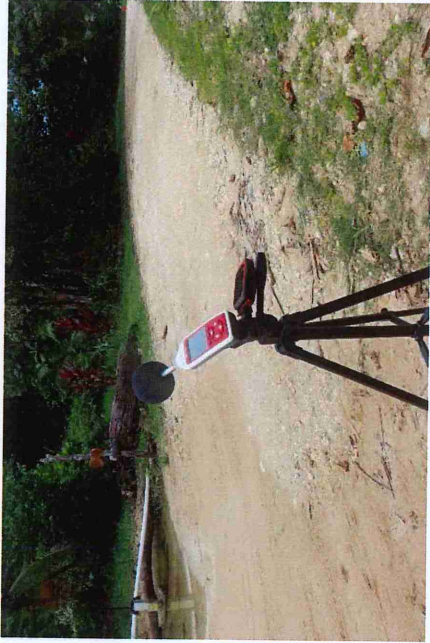
| Punto No.6 en horario diurno | | | | | Imagen |
|---|---|---|---|---|---|
| Ubicación:<br>Vía Paunch Punto 2 | Zona | Coordenadas UTM (WGS84) | Duración | | |
| Leq | Lmax Lmin | Cielo despejado y día soleado. El instrumento fue situado a un costado de la vía<br><b>Condiciones que pudieron afectar la medición:</b> Sonidos del mar, conversaciones y el canto de aves. | | | |
| 77.0 | 100.1 57.0 | | | | |
