**RESOLUCIÓN No. DEIA-IA- 033 -2022**  
De 24 de Mayo de 2022

Por la cual se resuelve la solicitud de evaluación del Estudio de Impacto Ambiental (EsIA), categoría II, del proyecto denominado: **RESIDENCIAL PRADERAS DE LAS LOMAS**, cuyo promotor es **O.B. GROUND MOVE, S.A.**

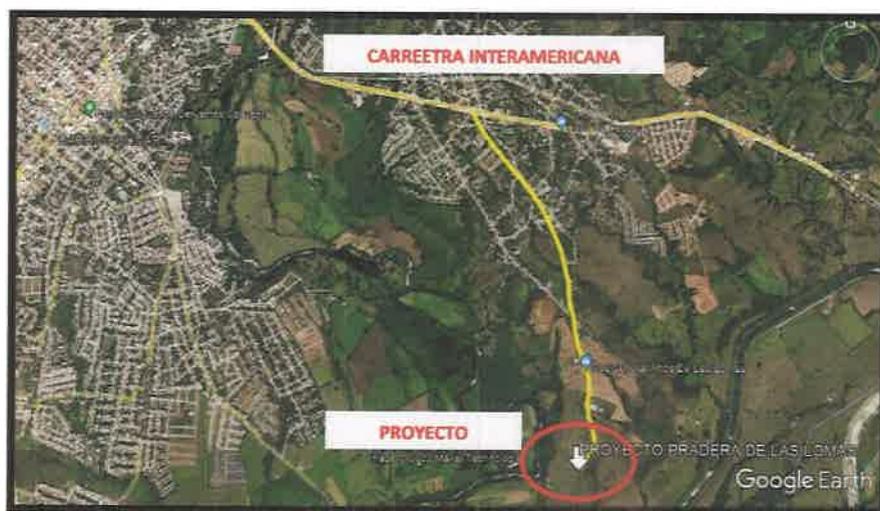
**Mapa de ubicación – Herramienta Google Earth.**

Para acceder al sitio de exploración y estudio (***estudio de campo para el aprovechamiento de fuentes subterráneas***), se debe ruta en dirección por la carretera interamericana, camino al corregimiento de las Lomas, llano abajo, siguiendo la ruta, hasta el lugar definido como Mata de limón, puerto el Pita con coordenadas 337399.00 m E y 935028.00 m N UTM zona 17 P.

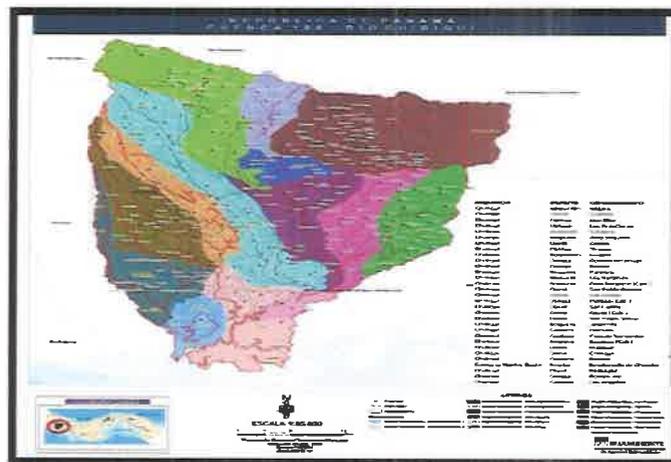
**Mapa de la cuenca 108 Río Chiriquí – Ministerio de Ambiente**

El área de drenaje total de la cuenca es de 1,905 Km<sup>2</sup>, hasta la desembocadura al mar y la longitud del río principal es de 130 Km.

La elevación media de la cuenca es de 270 m.s.n.m, y la elevación máxima se encuentra ubicada en el Volcán Barú, al noroeste de la cuenca con una altitud de 3,474 m.s.n.m.

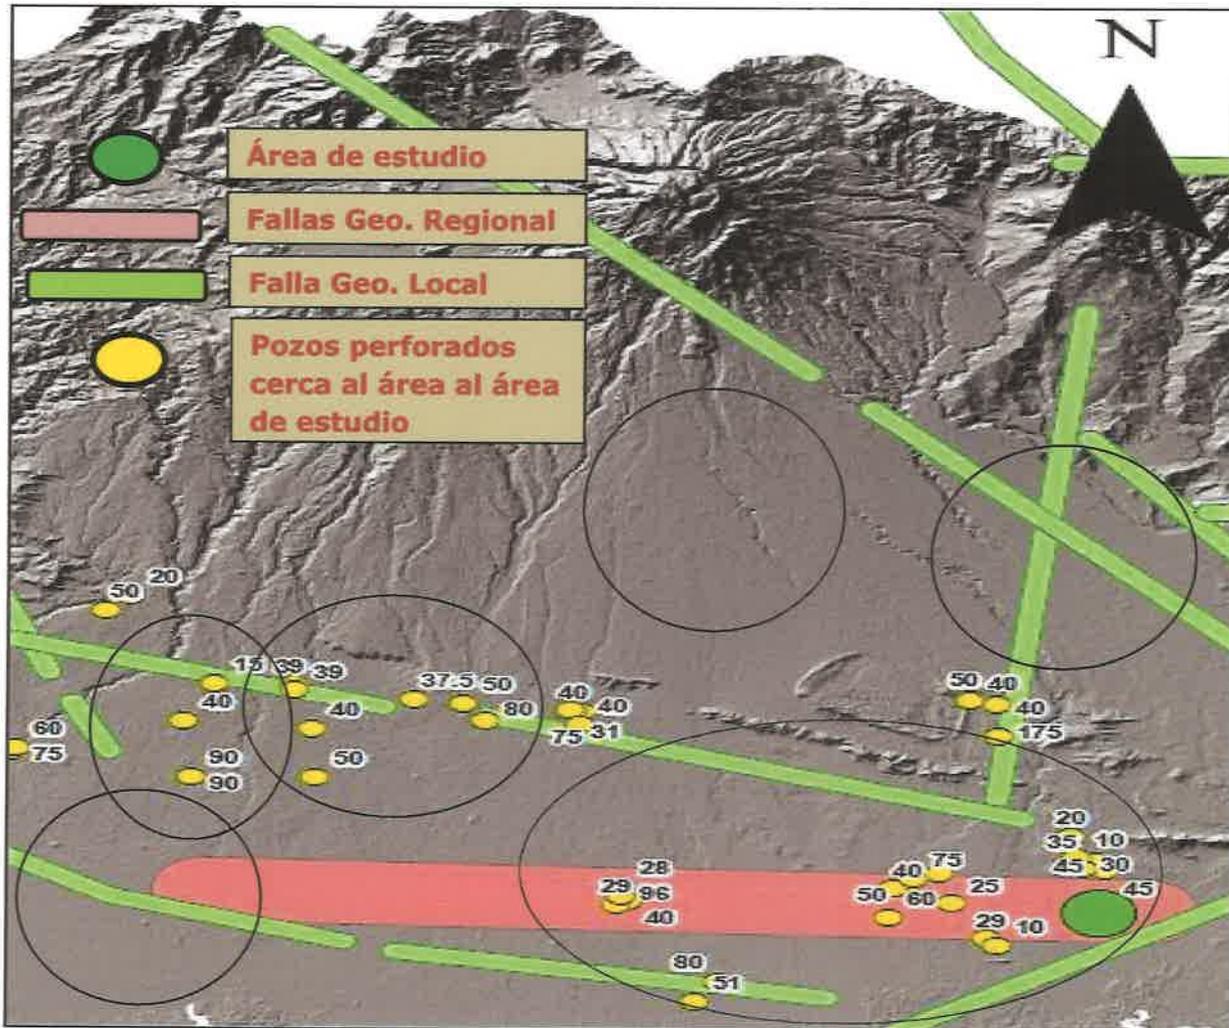
**Análisis de capas con bases a un modelo Raster multi vectorial en relación a la depresiones naturales y fallas geológicas locales y regional en la provincia de Chiriquí.**

Esta imagen ráster consta de una matriz de celdas organizadas en filas y columnas (o una cuadrícula) en la que cada celda contiene un valor que representa información (elevación), para la interpretación de zonas con alto porcentaje de retención de precipitación, características topográficas y bajo porcentaje de inclinación o pendiente.

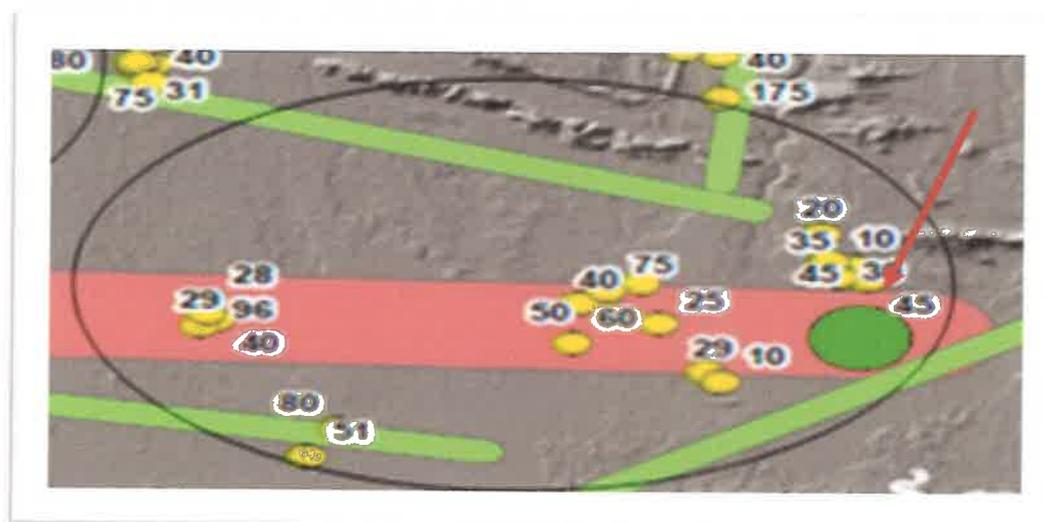
Los puntos de registros explotados (círculos amarillos GPM), muestran que la mayor producción se converge entre las relación de fallas, y baja pendiente, con carácter preponderante sobre la masa vegetal de las zonas de recargas.

El punto foco de investigación (**estudio de campo para el aprovechamiento de fuentes subterráneas**), se encuentra ubicado entre fallas regionales y fallas locales, con presencia de fuentes subterráneas a profundidades de explotación de 60 a 180 pies de profundidad con volúmenes promedio de 45 a 60 GPM.

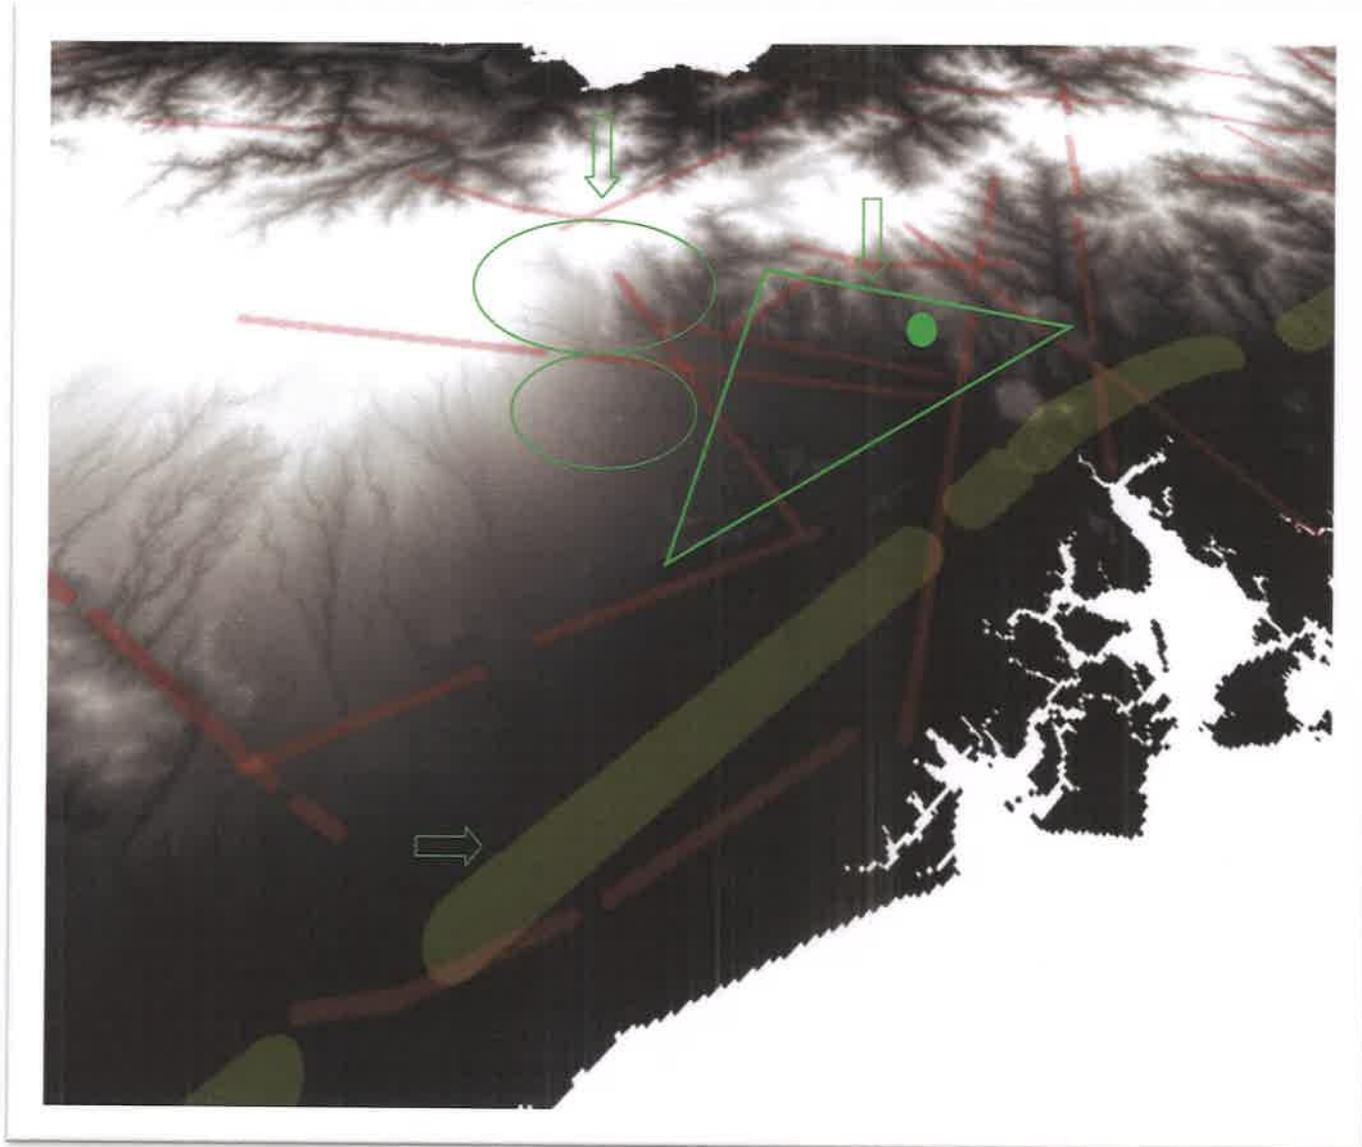
### Plano de modelo de elevación digital, en base a la red de drenaje y fallas geológicas.

Las zonas resaltadas dentro del plano, convergen entre las clasificaciones de área de baja depresión topográfica pendientes media a 5% y alto tasa de precipitación media anual, que garantizan un taza de recarga, tomando en cuenta que se mantengan las condiciones antes mencionadas y no sé den cambios que afecten las zonas de aprovechamiento.

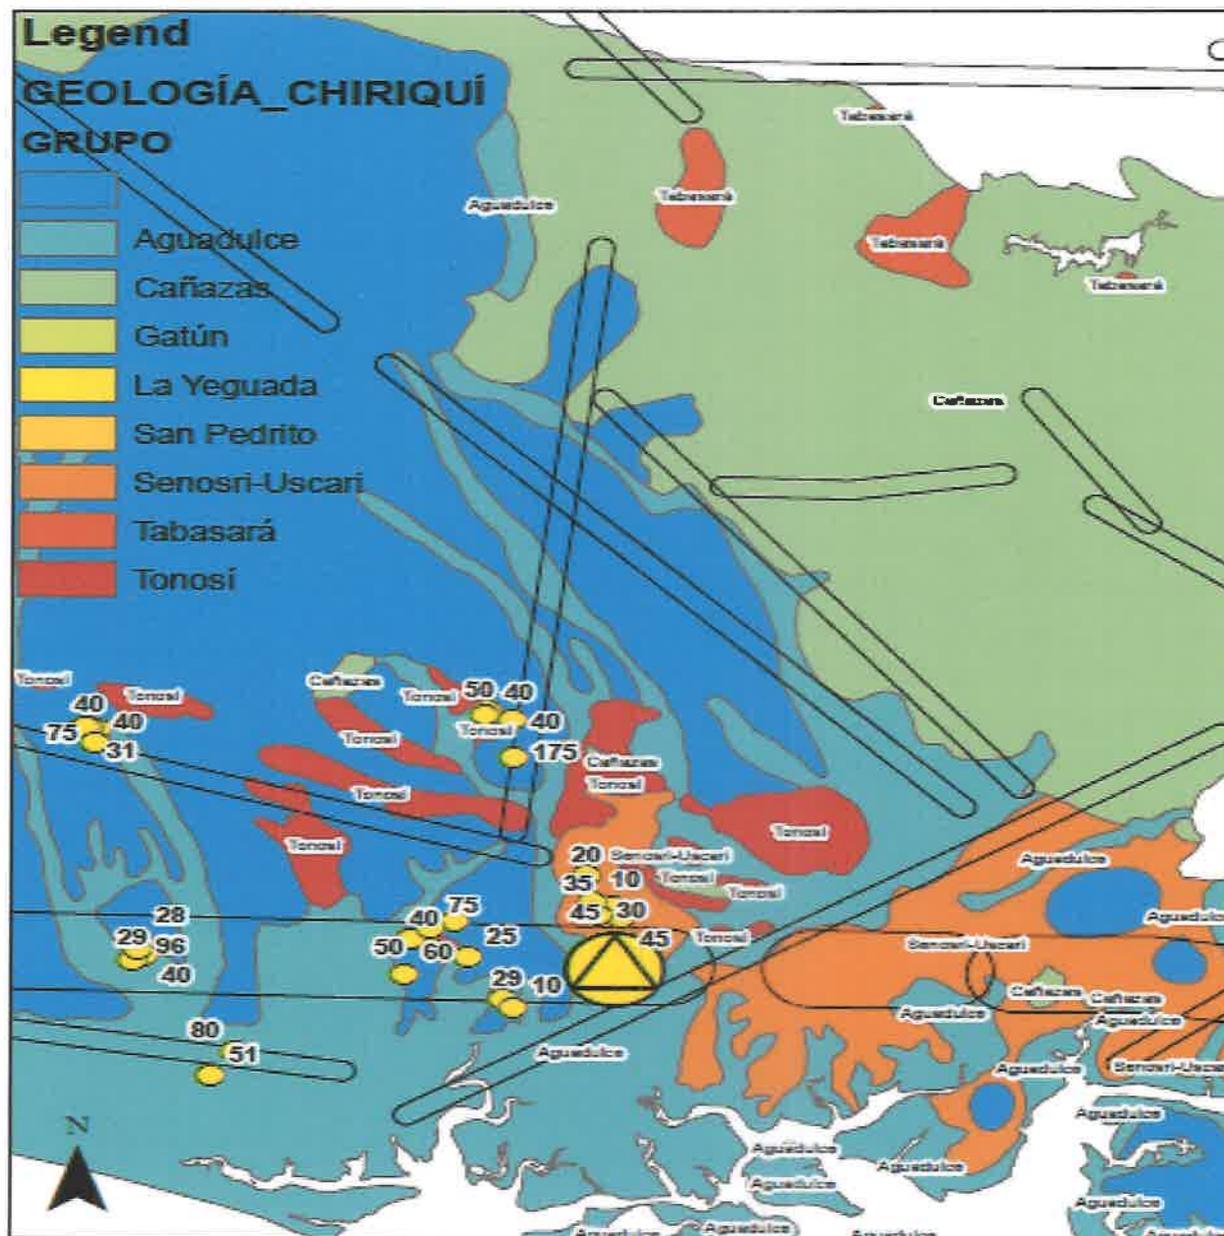
**Plano y capas de grupos geológica que convergen el en área de estudio.**

La el grupo que predomina es la forma las lajas con proximidad a la formación aguadulce, con clasificación sedimentaria, con capas isométricas con puntos de explotación cercana entre los 0 – 10 pies material se formación arcilloso, 10 – 20 pies formación sedimentaria de arrastre o material metamórficos con alta tasa de transmisibilidad hidráulica y baja resistencia hidráulica, lo que permite una recarga instantánea en los mantos

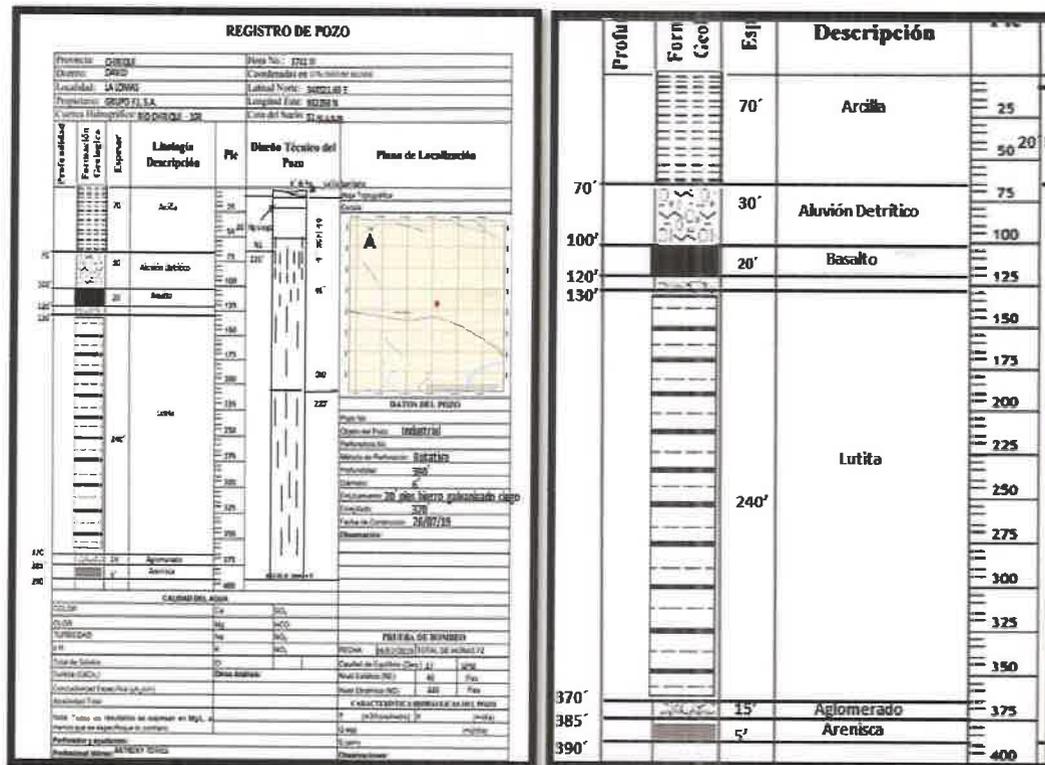
Diseño y Registro de pozo, Ubicación La lomas, distrito de David.

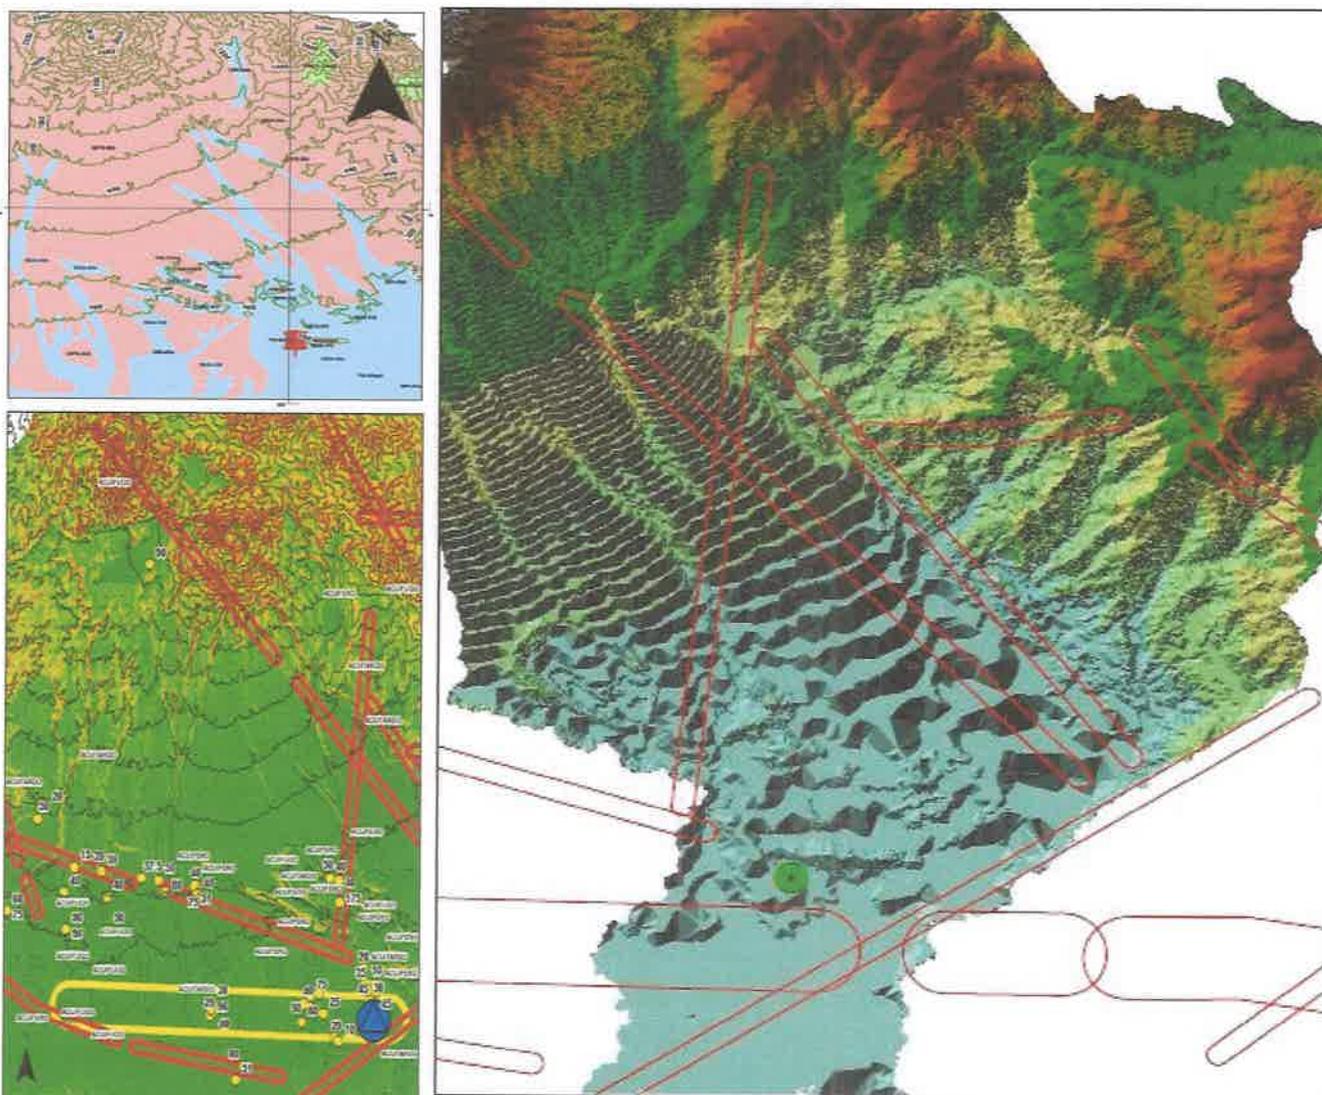
**Mapa de pendientes para el análisis espacial y valores de drenaje y permeabilidad según las matrices de clasificación de zonas productivas para pozos de fuentes subterráneas**

La Teoría de los Sistemas de Flujo (TSF) es una técnica que ha demostrado ser sumamente útil según La Comisión Nacional del Agua (CONAGUA, 2011), para definir el funcionamiento del agua subterránea, mediante el análisis sistémico y evaluación de su interacción con otros componentes del ambiente, incluyendo vegetación, suelo, aspectos geomorfológicos, entre otros.

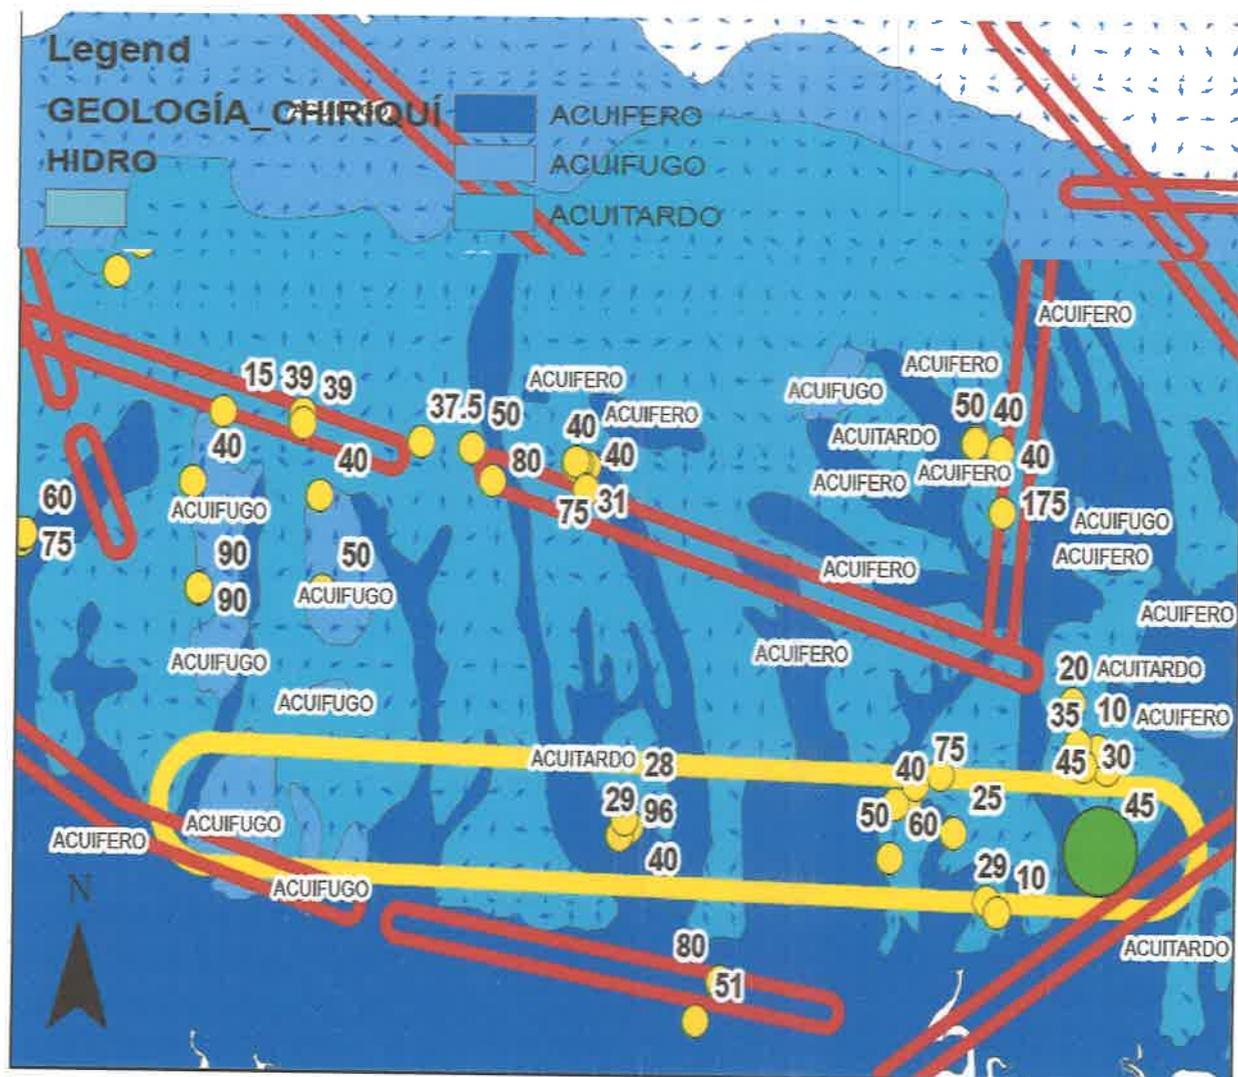
**Mapa De Patrón de drenaje por porosidad utilizando la teoría de flujo de Darcy con multicapas de análisis espacial.**

El propósito del análisis de flujo Darcy es doble. Primero, se utiliza para verificar la consistencia de los datasets de agua

A través de este análisis con una geodastes e interposición de valores de permeabilidad y porosidad resultado de las característica geológicas que clasifica las formas geologías antes mencionada, se puede concluir que la intersección de drenaje, se pueden evaluar entre las capas de acuíferos confinados y acuitardo por fractura con un movimiento de depresión atmosférica través de las fallas que intervienen las depresiones tanto locales como regionales, por se una zona con clasificación sedimentaria y material e n su mayoría de consolidación de fragmentos aluviales permite que la disponibilidad de recurso aprovechado en fuentes subterráneas, sea de volúmenes constante con abatimiento constante, que mantiene la frecuencia freática, según la época el año y si no existe alteración o afectaciones en la zonas de recarga.

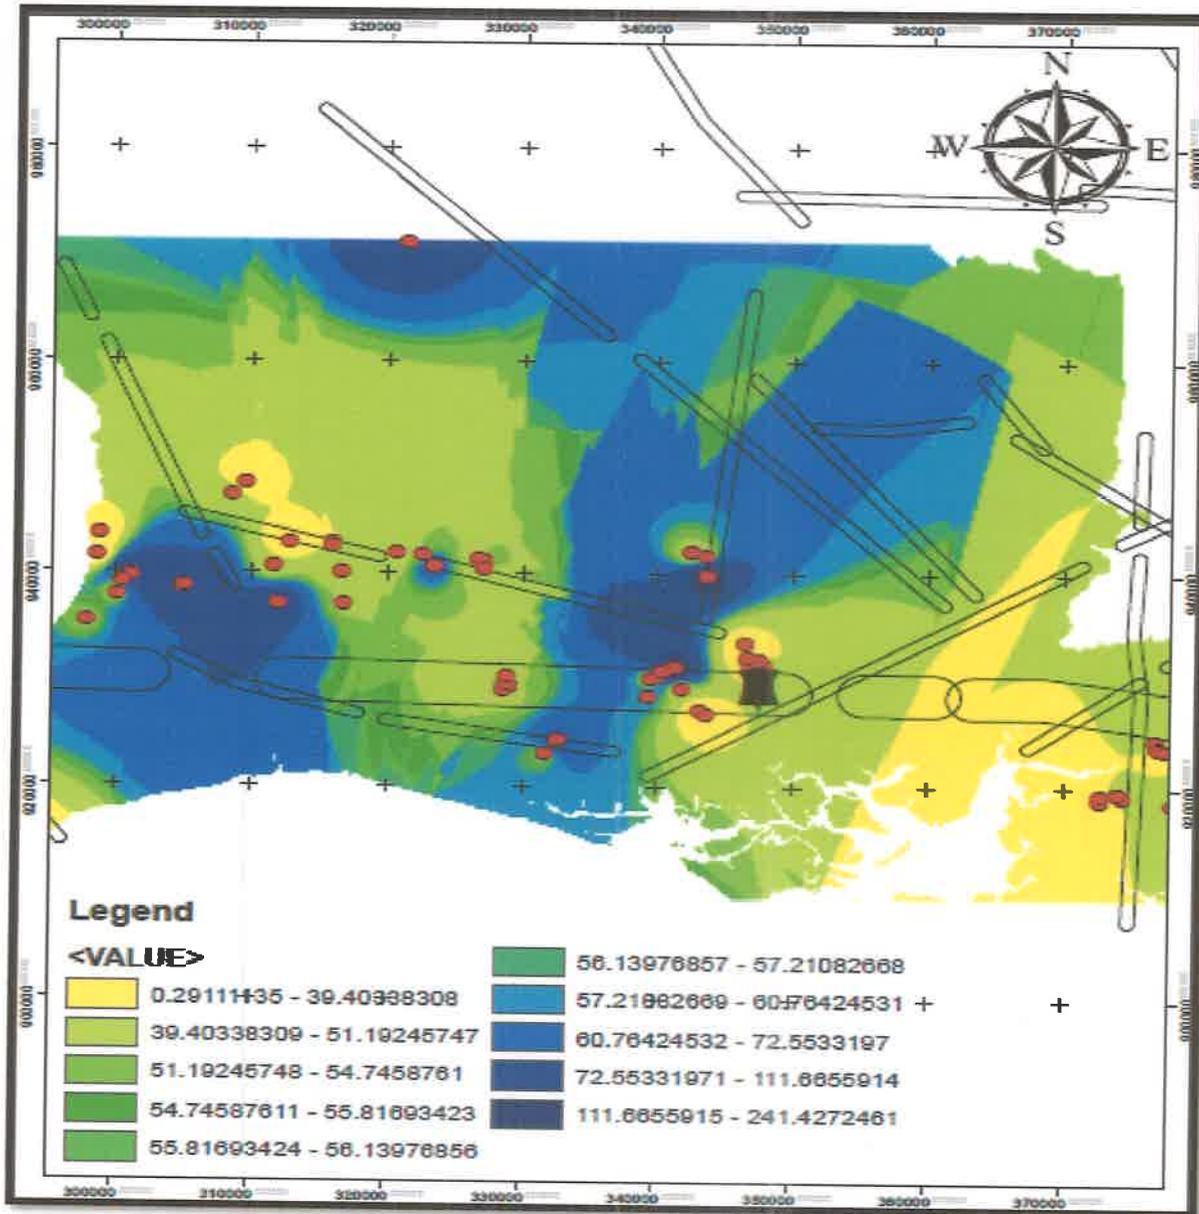
**Mapa de interpolación de zonas de producción comparando los GPM de pozos perforados en zonas cercanas.**

La interpolación une puntos con valores similares o próximos según la ponderación que se asigne para los fines de estudios o investigación, en este caso particular se homologo los valores tabulados en perforaciones cercanas y a lo largo de la data base de la provincia de Chiriquí, arrojando valores de interpretación que resaltan y clasifican como una zona con productividad entre 40 y 60 galones por minutos, también se puede corroborar los

resultados del mapa anterior de análisis de Darcy y la relación entre flujo hidráulico entre las capas de acuífero confinado y acuífero libre en las zonas bajas sedimentarias, en la cual se califica nuestro punto foco de estudio. También podemos resaltar que las fallas geológicas tienen un papel muy importante con la oferta de valores de aprovechamiento para la explotación de fuentes subterráneas.

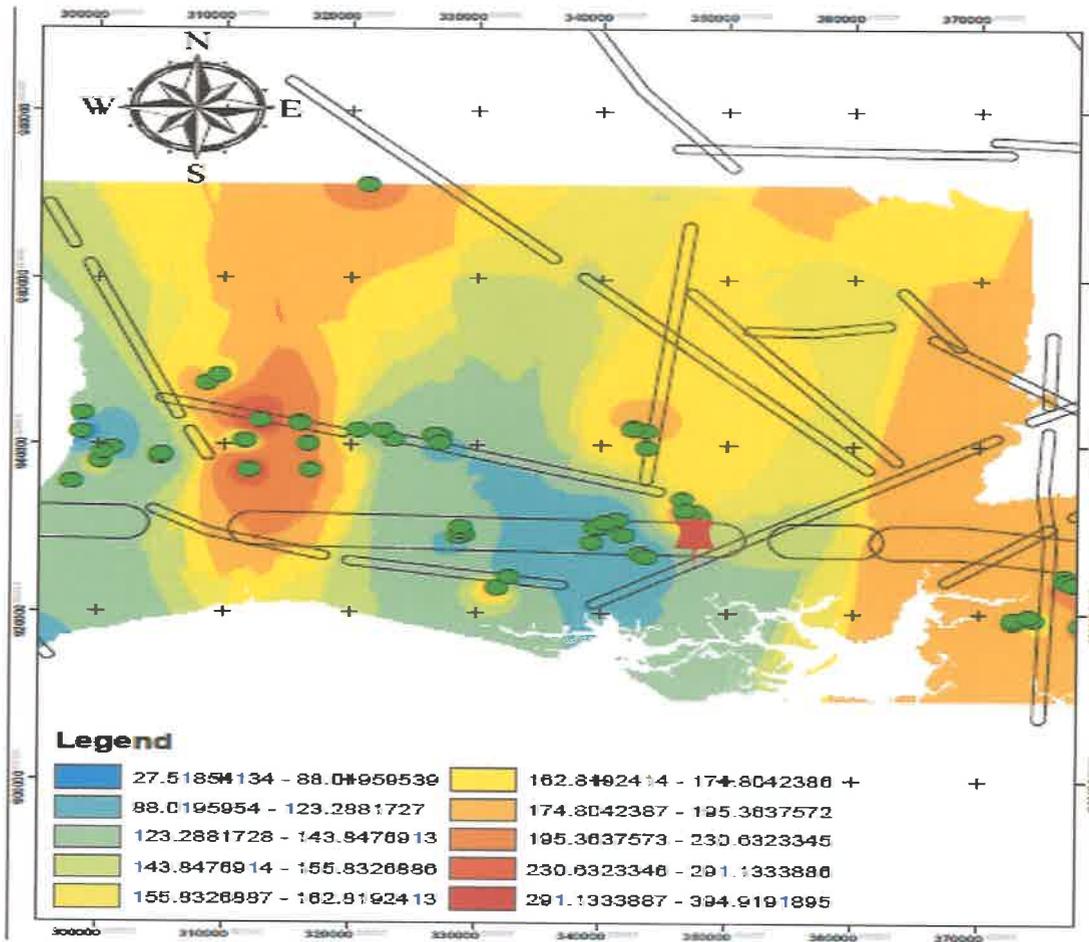
**Mapa de interpolación de zonas de producción en base a la profundidad de perforación de pozos.**

Los pozos productiva en nuestra zona de estudio se encuentran entre las profundidades de 90 – 180 pies de perforación. Esto no implica que se pueda realizar perforaciones con mas profundidad pero se corre el riesgo de encontrar fracturar la zona productiva o se localicen materiales que afecten la calidad del agua.

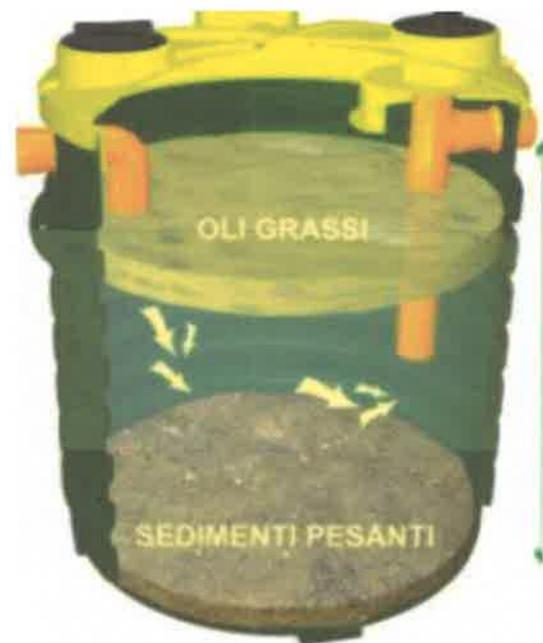
**Características de diseño:**

- Arqueta fabricada con materiales ligeros.
- Capacidad de 3,800 litros unitaria
- Capacidad de 11,400 litros en total
- Tiempo de retención
  - Caudal promedio 52 minutos
  - Caudal Maxima 39 minutos
- Tuberías de entrada y salida de CPVC, Ø6".
- Tapa resistente al paso de vehículos.

Artículo	Diametro en milímetros	Altura Total en milímetros	Altura tubería de entrada en milímetro	Altura Tubería de Salida en milímetros	Diametro Tubería IN/OUT	Volumen Sedimentador	Volumen de Grasa	Volumen Total
NDD3800	1710	1955	1480	1410	160	800	330	3026

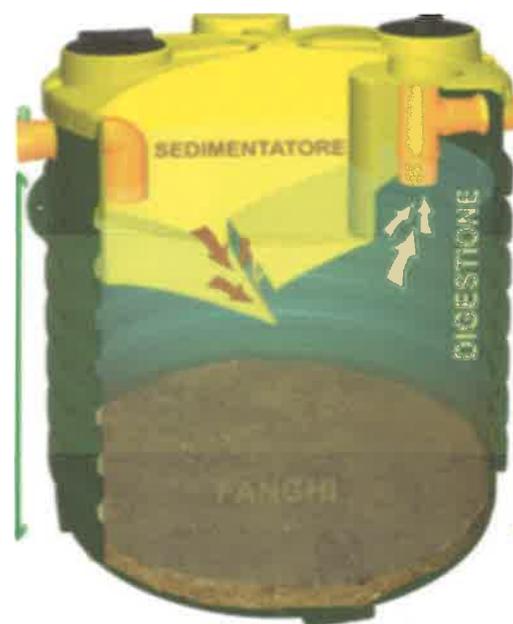
**Características de diseño:**

- Arqueta fabricada con materiales ligeros.
- Capacidad de 6,400 litros unitario
- Capacidad de 12,800 litros en total
- Tiempo de retención
  - Caudal 87 minutos
  - Caudal Maxima 65 minutos
- Tuberías de entrada y salida de CPVC, Ø6".
- Tapa resistente al paso de vehículos.

Artículo	Diametro en milímetros	Altura Total en milímetros	Altura tubería de entrada en milimetro	Altura Tubería de Salida en milímetros	Diametro Tubería IN/OUT	Volumen Sedimentador	Volumen Digestor
NIM 6400	1950	2530	1970	1950	160	1322	3778

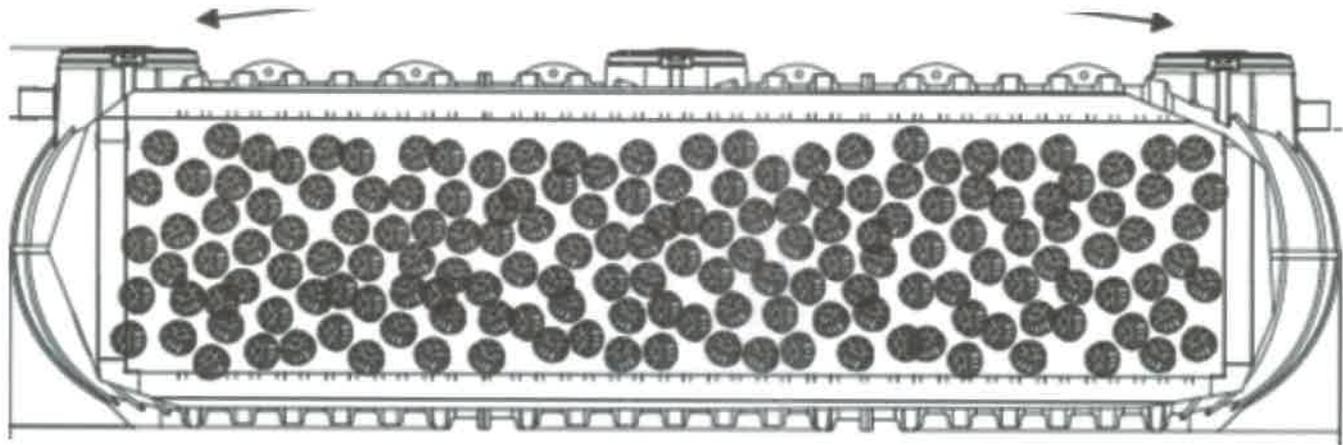
- Volumen del tanque: 22,000 litros unitario
- Volumen total: 66,000 litros
- Material de fabricación ligero.
- Tuberías de entrada y salida de PVC, Ø6".

Articulo	Largo en milímetros	Diametro en milímetros	Altura H en milímetros	Altura entrada HE en milímetros	Altura de salida HU en milímetros	Volumen filtro en litros	Superficie en metros cuadrados	Diametro Tuberia IN/OUT
ITAN 22000	7880	2100	2200	1810	1780	20700	14.9	160

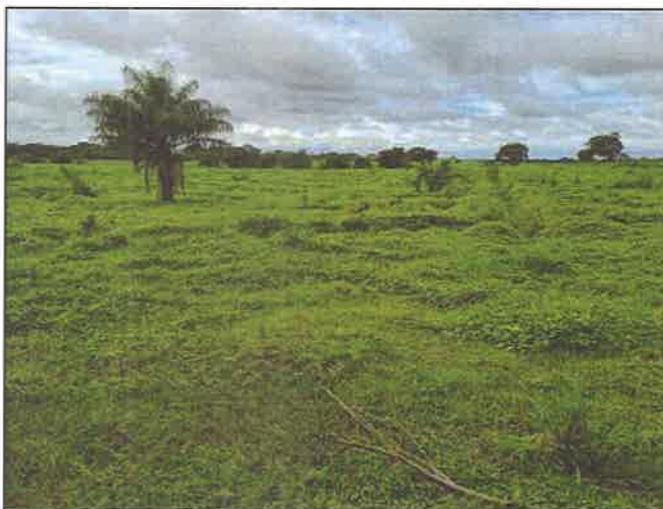
La presencia de especies de hierbas poáceas, ciperáceas y magnoliopsidas de porte muy bajo por el pastoreo intensivo dominan extensivamente la formación de la vegetación, presentándose como el único estrato cerrado a nivel del suelo. Esta es una formación originada por la supresión constante de la regeneración vegetal por actividades agropecuarias que se desarrollan sobre la cobertura de pastizales (Polanco *et al.*, 1999).

Se observaron algunos árboles bajos de guácimo (*Guazuma ulmifolia*) dispersos entre la gramínea, palmas de corozo pacora (*Acrocomia aculeata*) y arbustos heliófilos pequeños (*Cordia curassavica*, *Hyptis capitata*, *Lantana cámara*, *Melampodium divaricatum*, *Solanum rudepannum*), así como bejucos (*Desmodium* sp.).

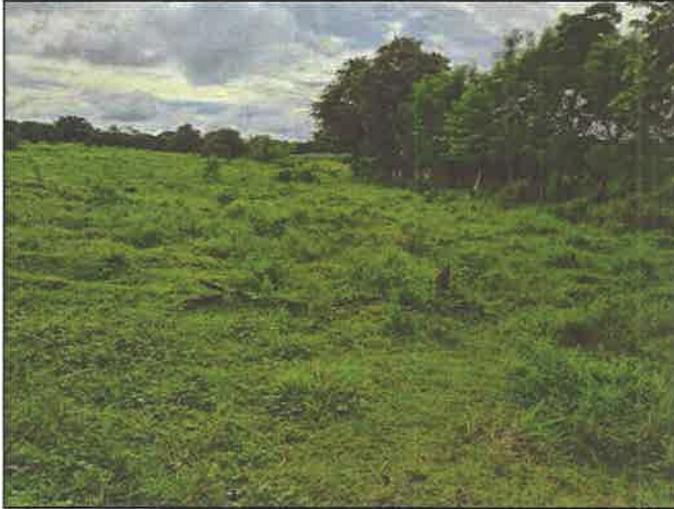
Las cercas vivas presentan la mayor cantidad de especies arbóreas (*Bursera simaruba*, *Diphysa americana*, *Gliricidia sepium*, *Guazuma ulmifolia*, *Trichilia hirta*, *Spondias purpurea*, *Inga marginata*). Sobre algunos de estos árboles se presentan plantas epífitas como cactáceas (*Hylocereus monacanthus*), bromelias (*Guzmania* sp.) y orquídeas

(*Epidendrum difforme*, *Catasetum* sp., *Encyclia* sp.).

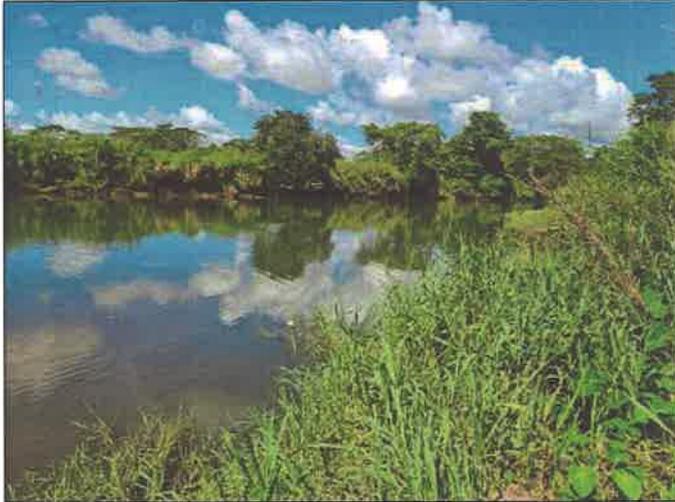
Es una sección del río David donde se realizarán las descargas de aguas servidas que serán tratadas previamente. Presenta una amplitud de cauce de aproximadamente 20 m con profundidad variable (1-5 m) de sustrato fango-arenoso y una corriente lenta en estiaje que aumenta su velocidad con la crecida del río durante las lluvias intensas. Esta sección del río recibe influencia moderada de las mareas por lo que el nivel de agua cambia constantemente durante el día.

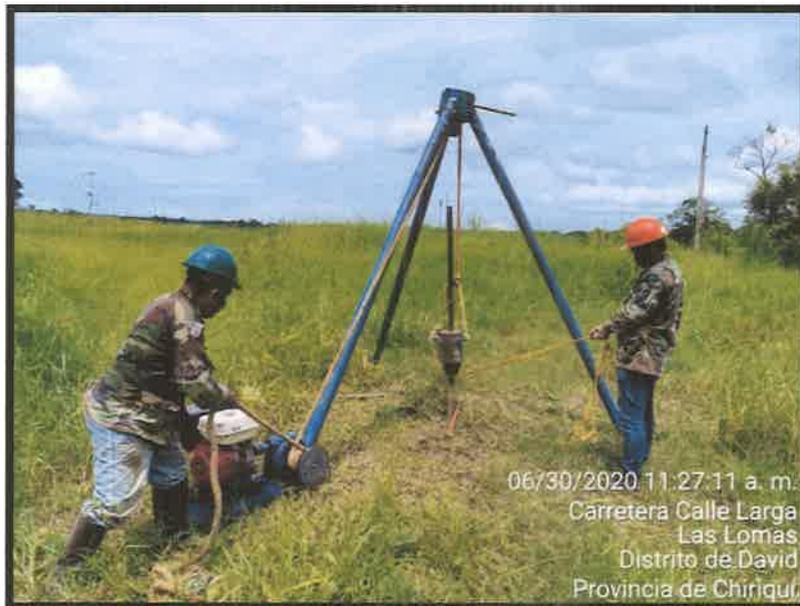
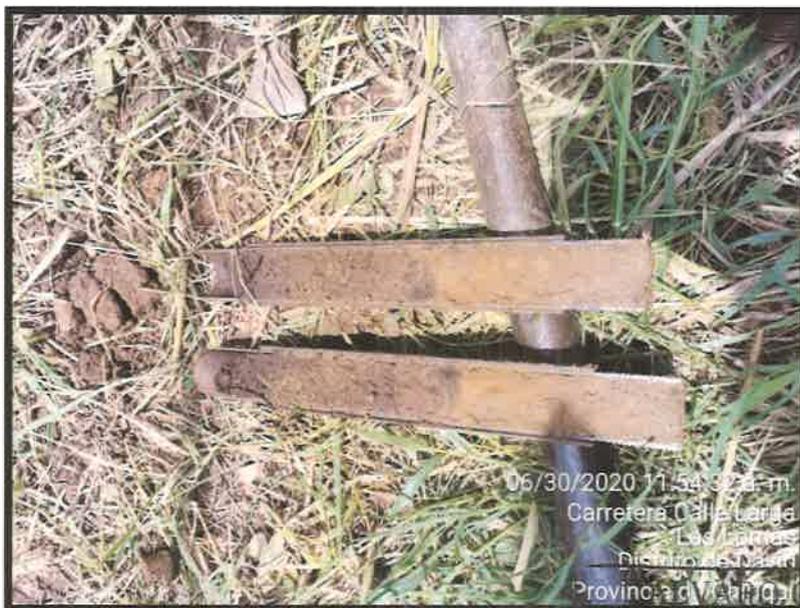
**HOYO #1**

**TANQUE DE AGUA:**

06/30/2020 11:27:11 a. m.  
Carretera Calle Larga  
Las Lomas  
Distrito de David  
Provincia de Chiriquí

06/30/2020 11:54:32 a. m.  
Carretera Calle Larga  
Las Lomas  
Distrito de David  
Provincia de Chiriquí

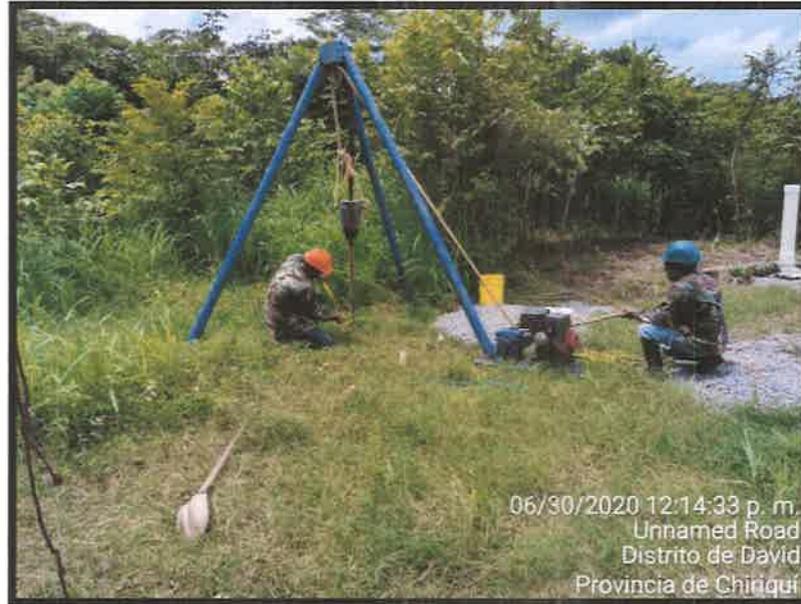
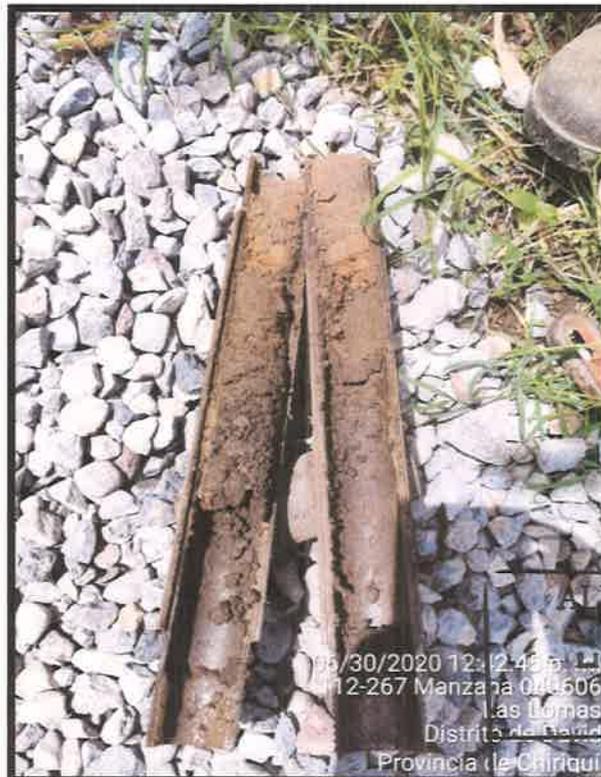
**LEPISAC, S.A.**  
**HOYO #2**

**TANQUE DE AGUA:**

06/30/2020 12:14:33 p. m.  
Unnamed Road  
Distrito de David  
Provincia de Chiriquí

06/30/2020 12:24:55 p. m.  
12-267 Manzana 000606  
Las Lomas  
Distrito de David  
Provincia de Chiriquí

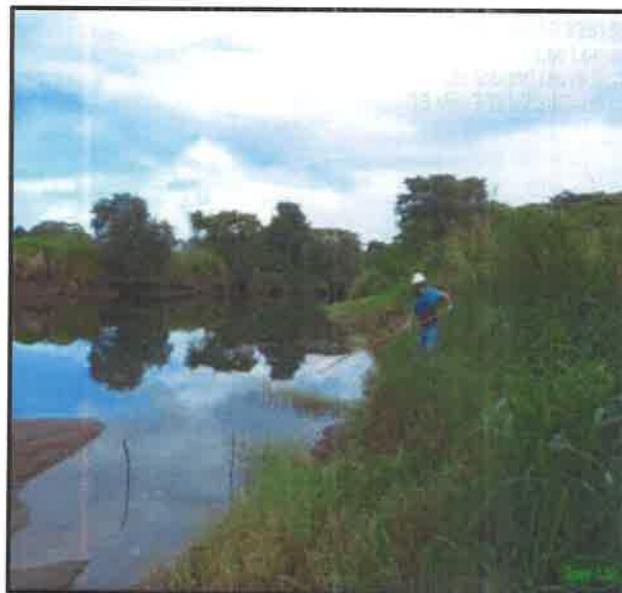
Salida de la tubería de la descarga de la PTAR

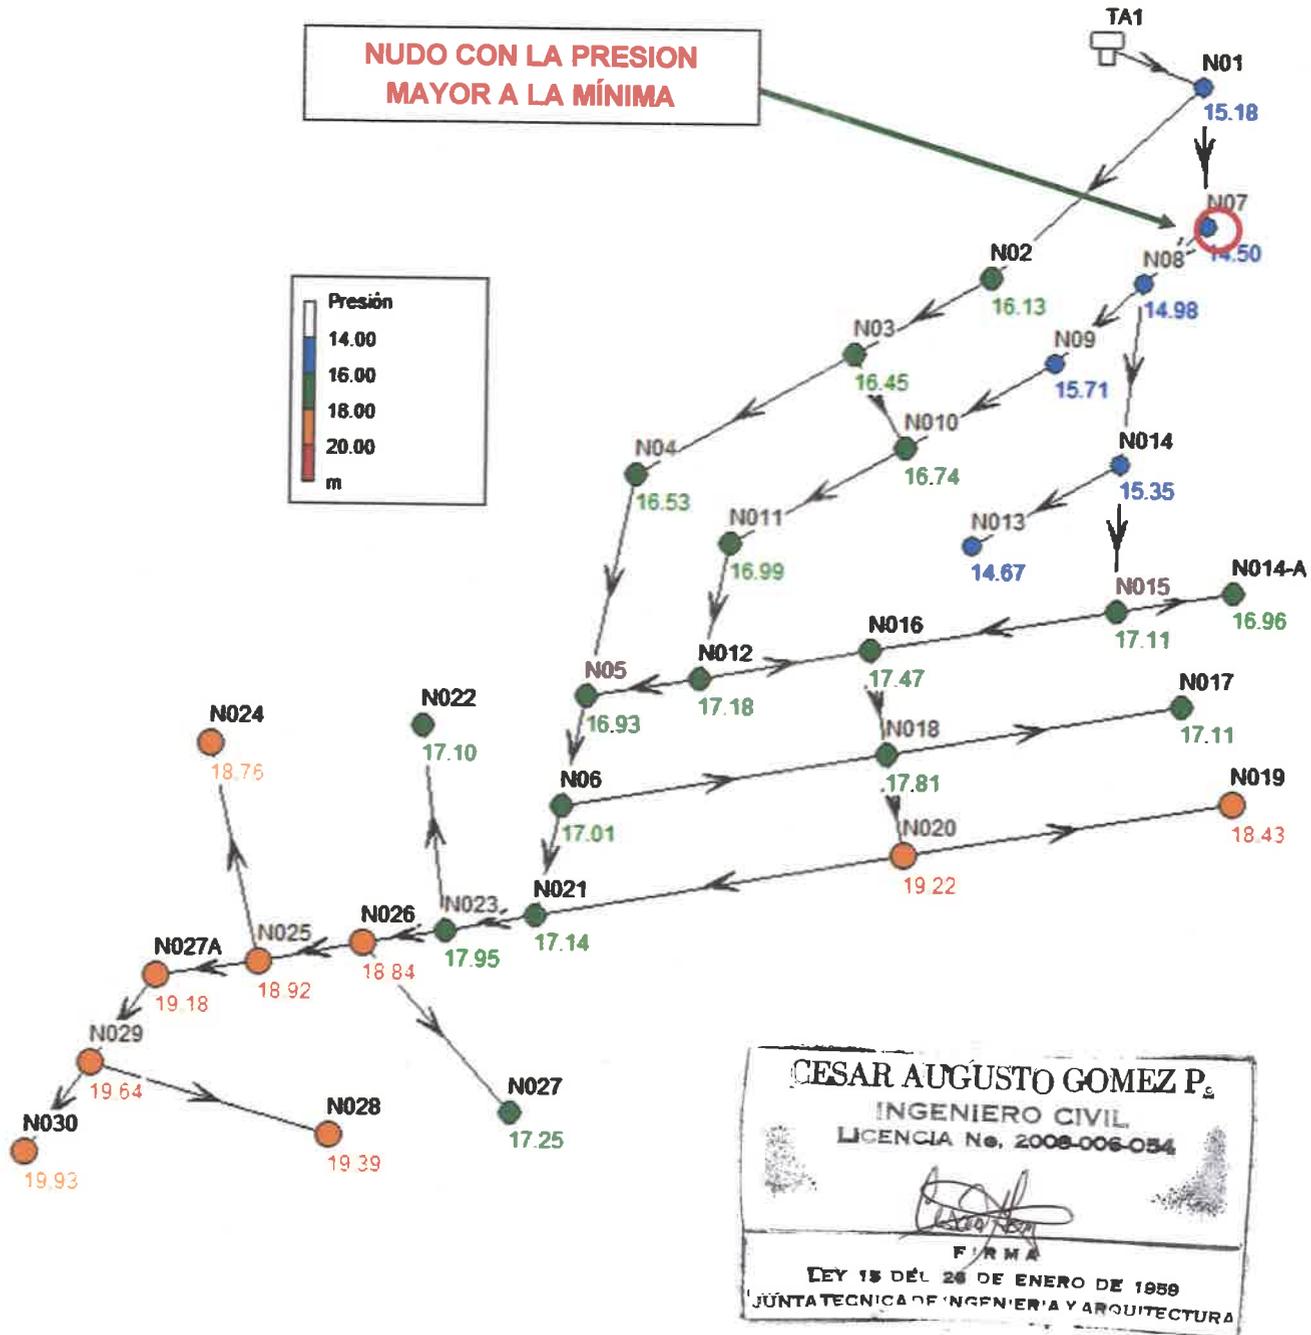
III. RESULTADOS DE LA RED DE DISTRIBUCIÓN (PRESION EN LOS NUDOS DE LA RED).

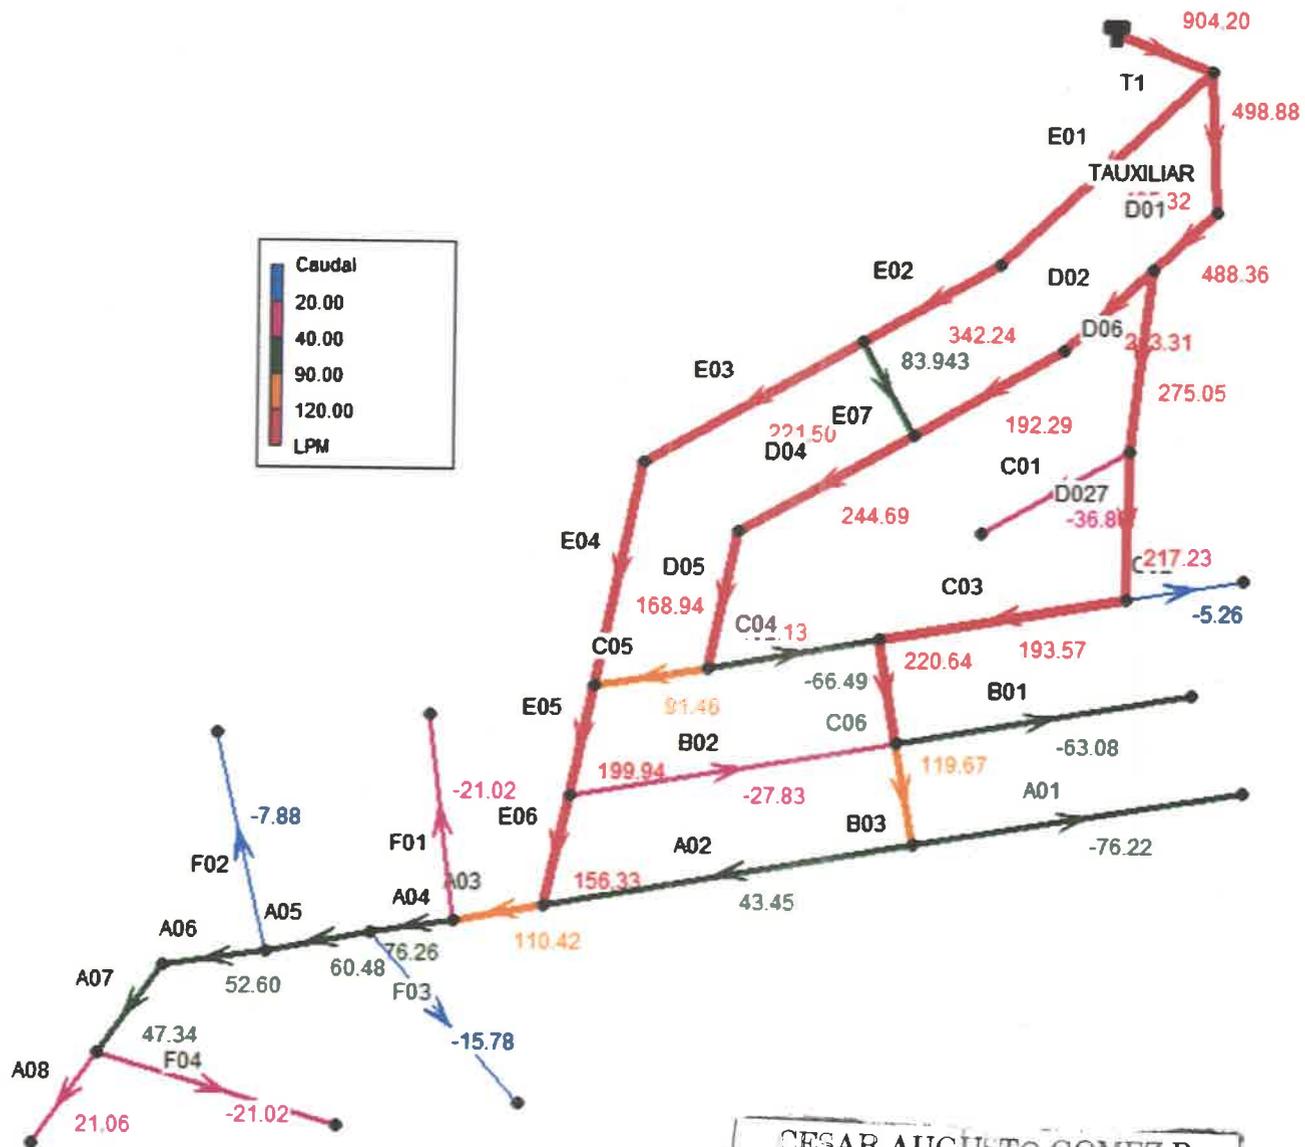
IV. RESULTADOS DE LA RED DE DISTRIBUCIÓN (CAUDALES EN LAS TUBERIAS)
