**RESOLUCIÓN No. DEIA-IA- 033 -2022**  
De 24 de Mayo de 2022

Por la cual se resuelve la solicitud de evaluación del Estudio de Impacto Ambiental (EsIA), categoría II, del proyecto denominado: **RESIDENCIAL PRADERAS DE LAS LOMAS**, cuyo promotor es **O.B. GROUND MOVE, S.A.**

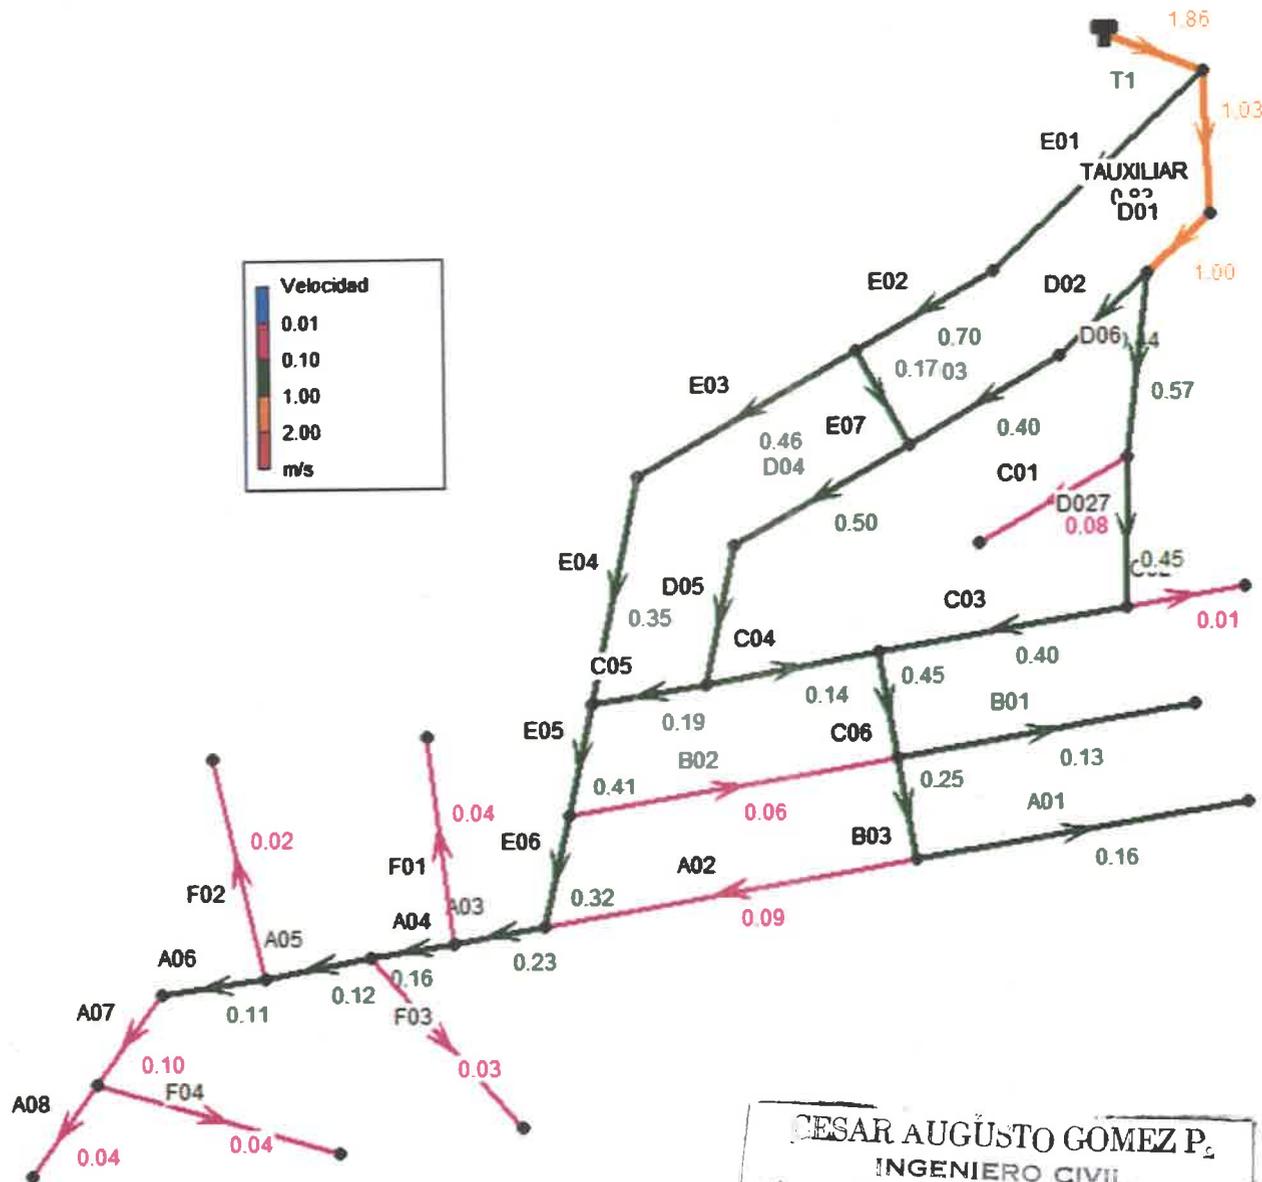
V. RESULTADOS DE LA RED DE DISTRIBUCIÓN (VELOCIDADES EN LAS TUBERIAS)

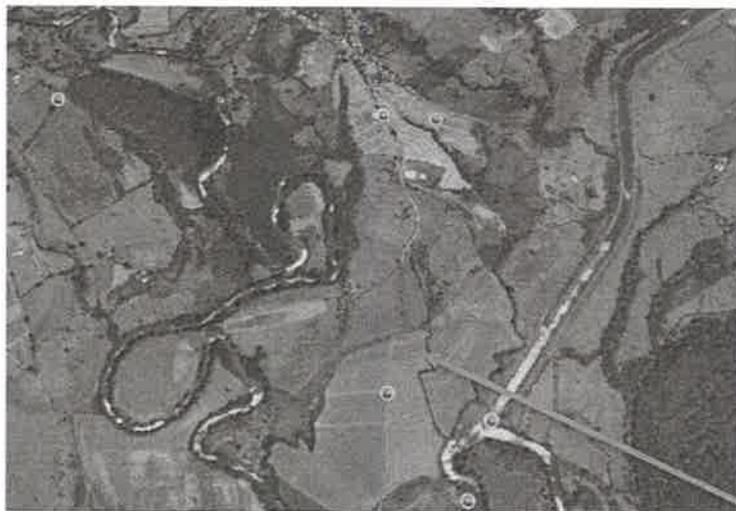
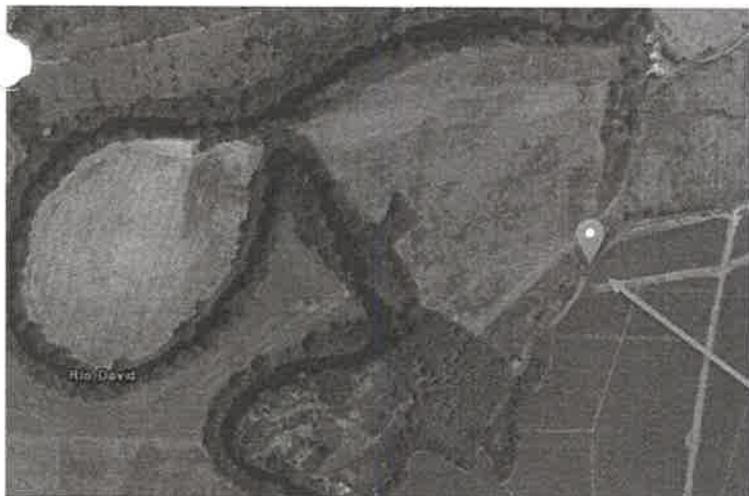
El sistema de planta de tratamiento que se plantea para ese tipo de urbanización será por tratamiento con filtro percolador anaeróbico y el vertimiento final será en una quebrada sin nombre, con las siguientes coordenadas:

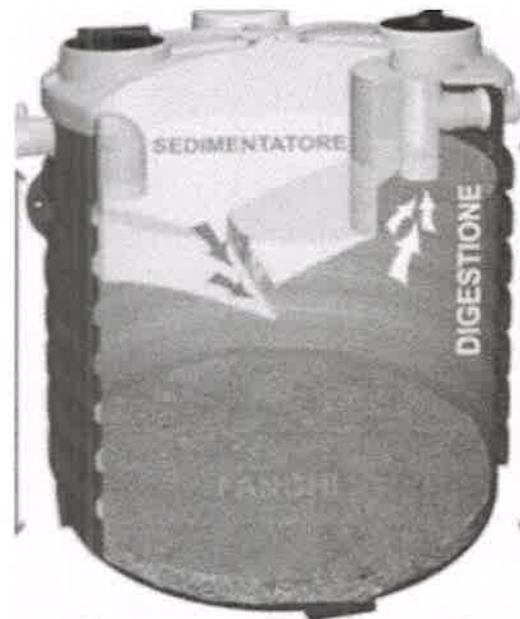
- Arqueta fabricada con materiales ligeros.
- Capacidad de 6,400 litros unitario
- Capacidad de 12,800 litros en total
- Tiempo de retención
  - Caudal 87 minutos
  - Caudal Maxima 65 minutos
- Tuberías de entrada y salida de CPVC, Ø6".
- Tapa resistente al paso de vehículos.

Articulo	Diametro en milímetros	Altura Total en milímetros	Altura tubería de entrada en milimetro	Altura Tubería de Salida en milímetros	Diametro Tubería IN/OUT	Volumen Sedimentador	Volumen Digestor
NIM 6400	1950	2530	1970	1950	160	1322	3778

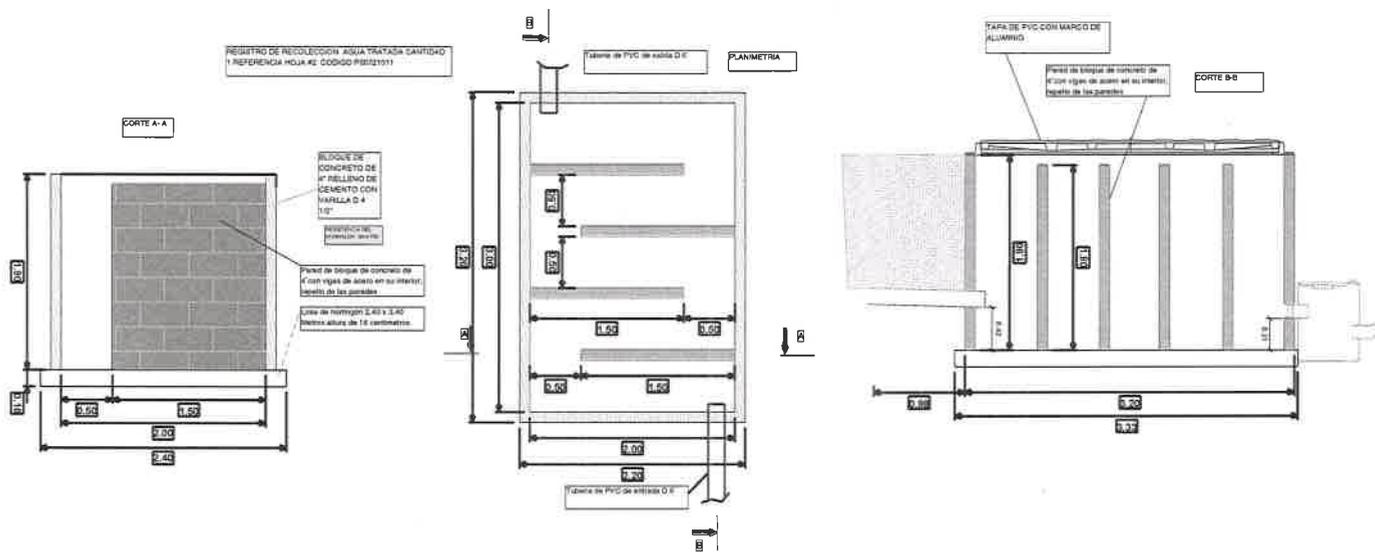
**TRATAMIENTO TERCARIO: DESINFECCION**

A la salida del filtro percolador el agua encontrará un sistema de desinfección por medio de Sistema de dosificación de cloro, sumergido en un tanque de contacto. El contacto entre el agua residual y la solución de cloro en pastilla que se va soltando gradualmente garantiza la desinfección del residual antes de su vertimiento.

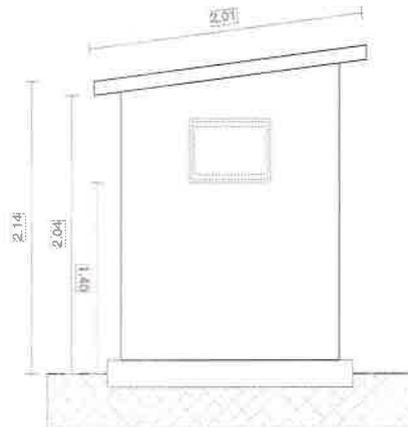
**DETALLE DE CONSTRUCCION DEL CUARTO DE BAÑO**

**Puerta:** de metal pintada de color negro por ambos lados, con marco de tubería cuadra soldada.

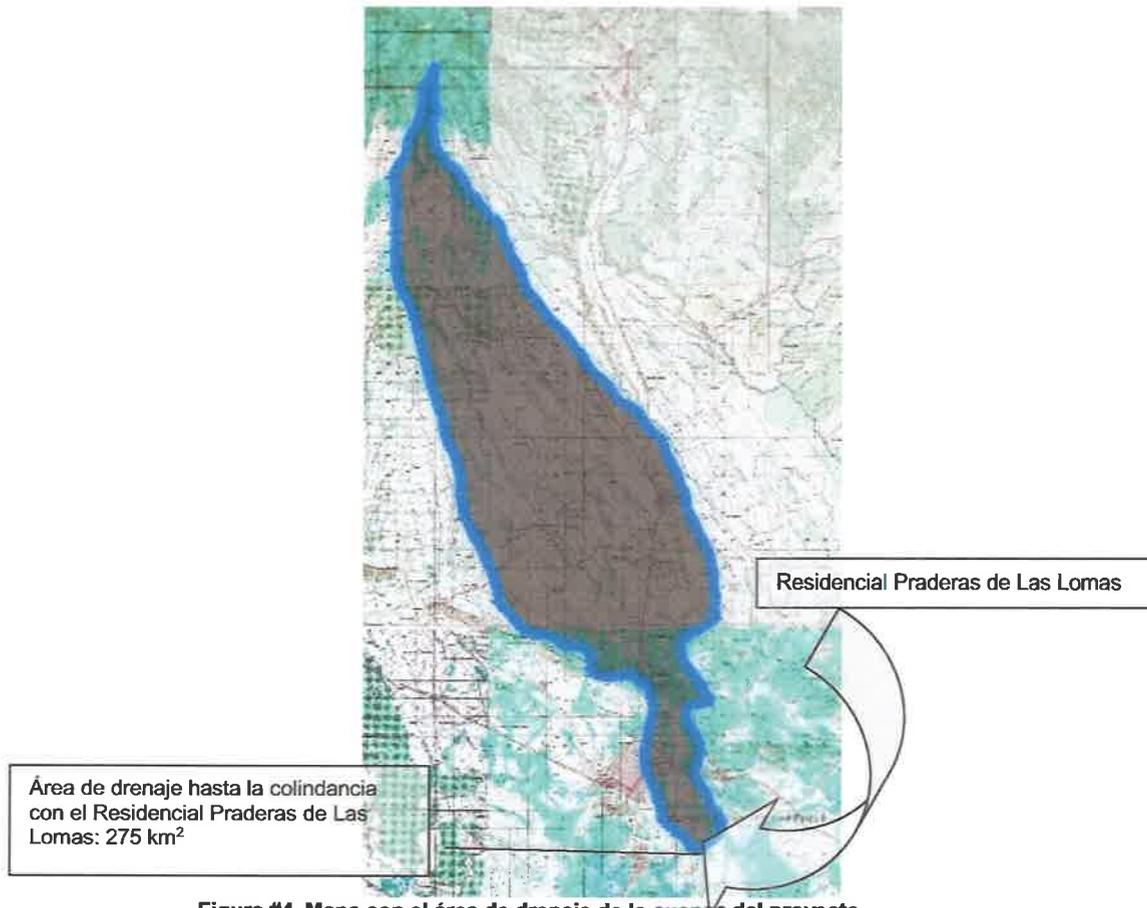
Figura #4. Mapa con el área de drenaje de la cuenca del proyecto.

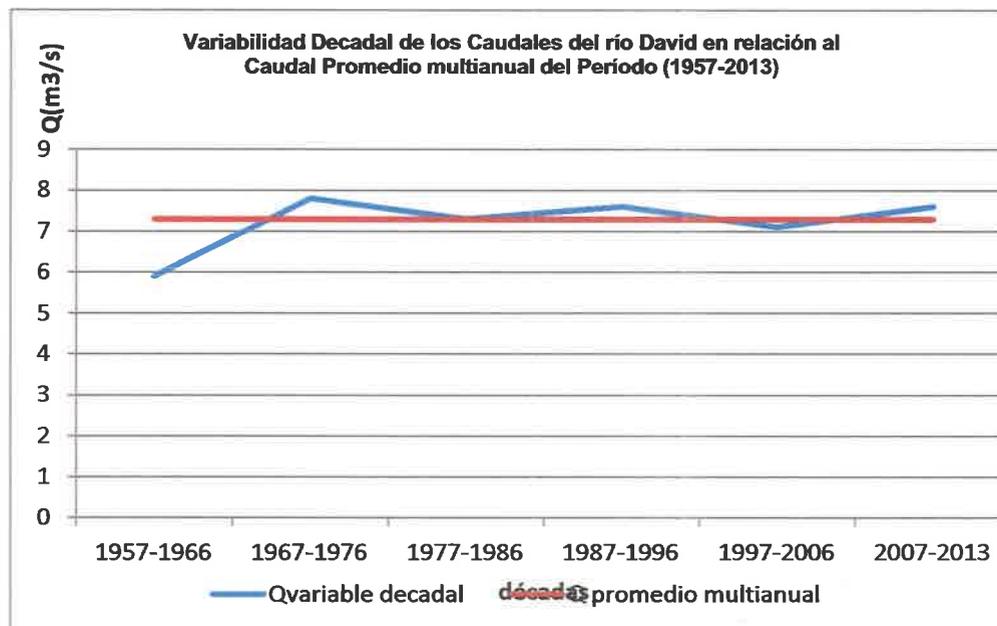
Figura #6. Gráfico de comparación de la variabilidad del caudal decadal vs el caudal promedio multianual hasta el sitio de colindancia con el Proyecto

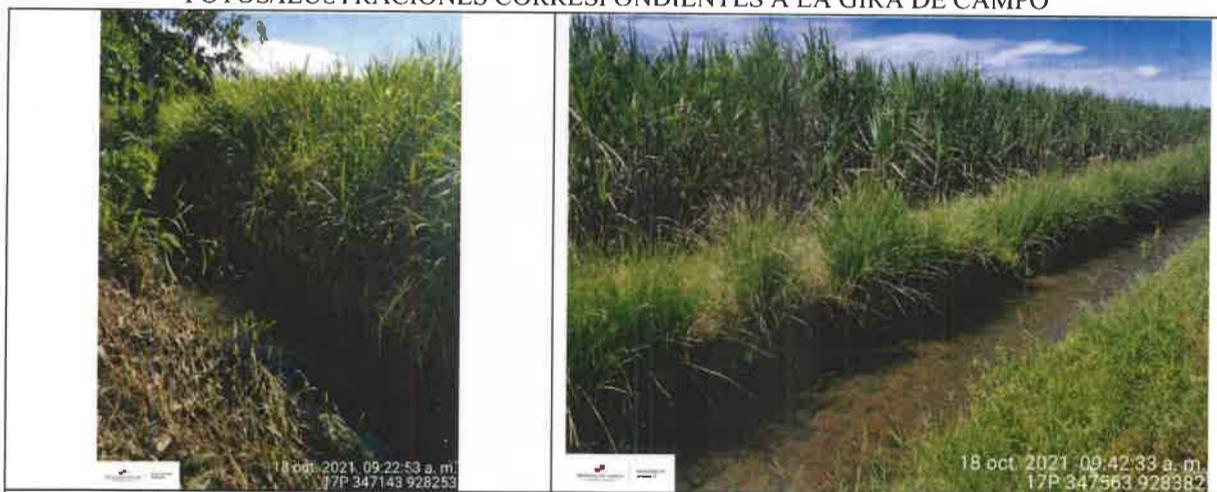
Colindancia de la Lotificación con el cañon del río Caldera.

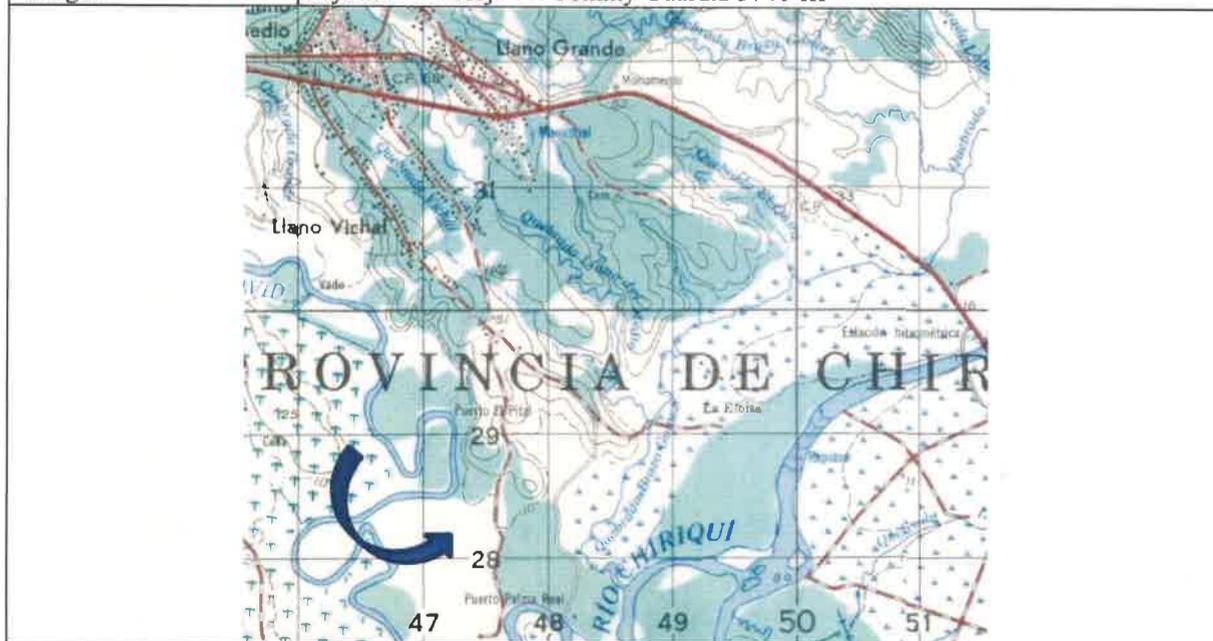
Imagen de ubicación del proyecto en la Hoja del Tommy Guardia 3741-III

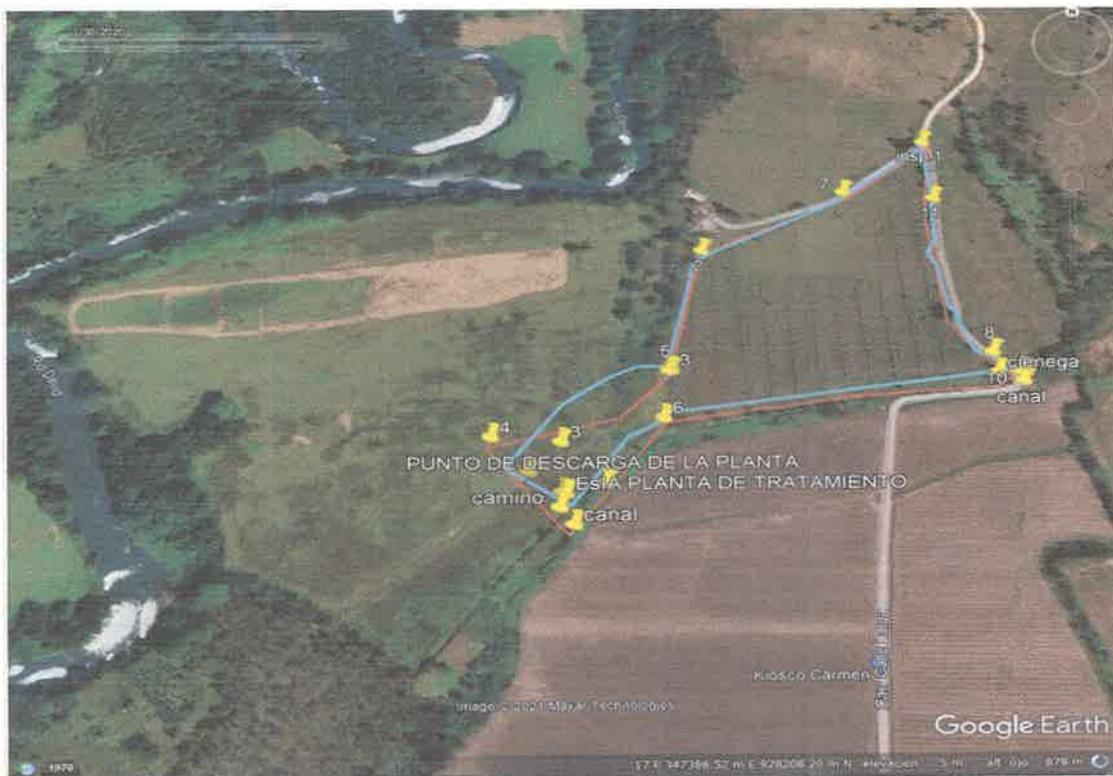
**Imagen:** polígono de color Turquesa de las coordenadas presentadas en el EsIA vs las coordenadas tomadas durante la inspección del proyecto.  
Fuente: Google Earth
