INFORME TÉCNICO DE INSPECCIÓN AL SITIO DE DESARROLLO DEL PROYECTO

Proyecto:	Residencial Villa Lucia		
Categoría:	I		
Promotor:	Liucan, S.A.		
Representante Legal:	Ricardo Liu Lau.		
Ubicación:	Corregimiento de Llano Bonito, Distrito de Chitré, Provincia de Herrera.		
Expediente No.:	DRHE-I-F-20-2022		
Fecha de la inspección:	15 de Junio de 2022		
Fecha del Informe:	16 de Junio de 2022		
Participantes:	Nombre	Cargo	Institución
	Yuria Benítez	Sección de Evaluación de Impacto Ambiental	MiAmbiente - Herrera
	Mary Fong	Topógrafa (Por parte del Promotor del Proyecto)	---

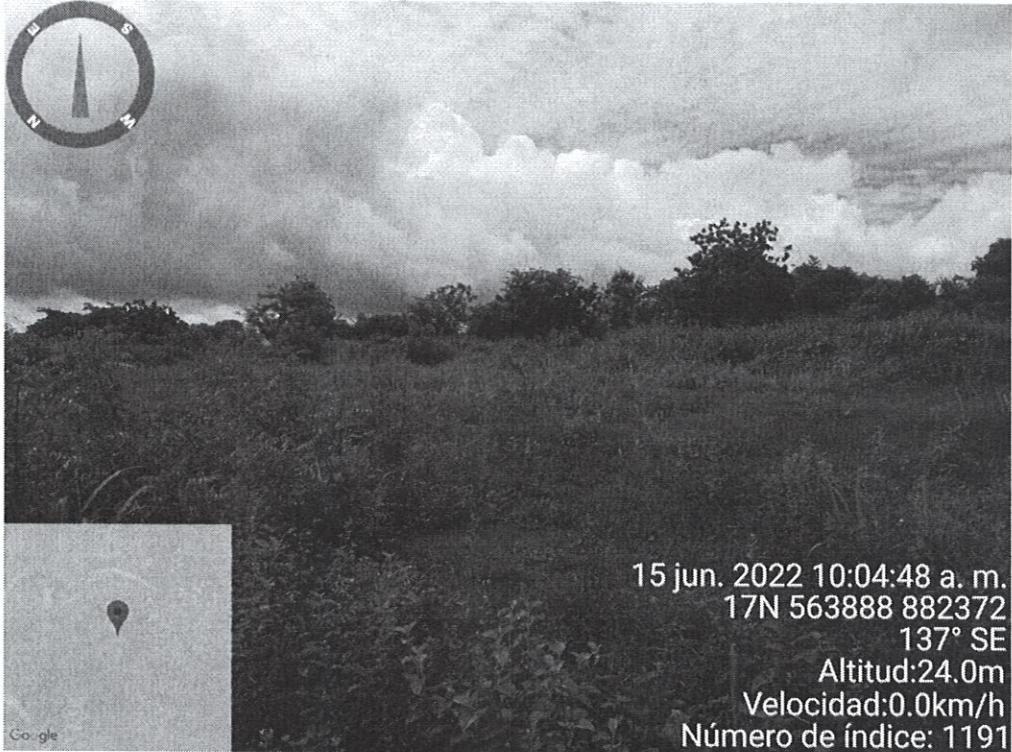
Coordenada de ubicación UTM (WGS-84):	Imagenes tomadas en el sitio.
563888 E 882372 N

<p>15 jun. 2022 10:04:48 a.m. 17N 563888 882372 137° SE Altitud:24.0m Velocidad:0.0km/h Número de índice: 1191</p> <p>Fig. No. 1: Vista de la vegetación existente a lo interno del polígono a desarrollar. La vegetación está conformada por gramíneas, árboles y arbustos dispersos.</p>
563834 E 882351 N

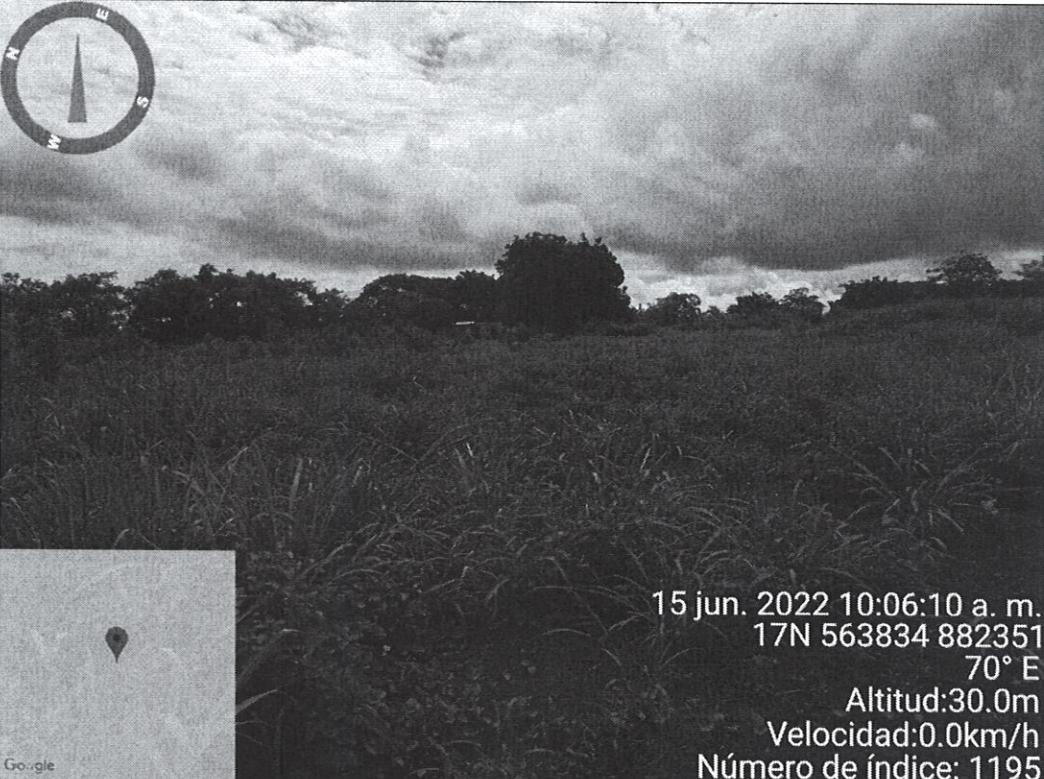
<p>15 jun. 2022 10:06:10 a.m. 17N 563834 882351 70° E Altitud:30.0m Velocidad:0.0km/h Número de índice: 1195</p> <p>Fig. No. 2: Vista de la topografía en el polígono del proyecto, el cual es ligeramente irregular, inclinada hacia la parte posterior. La vegetación está conformada por gramíneas y árboles dispersos.</p>

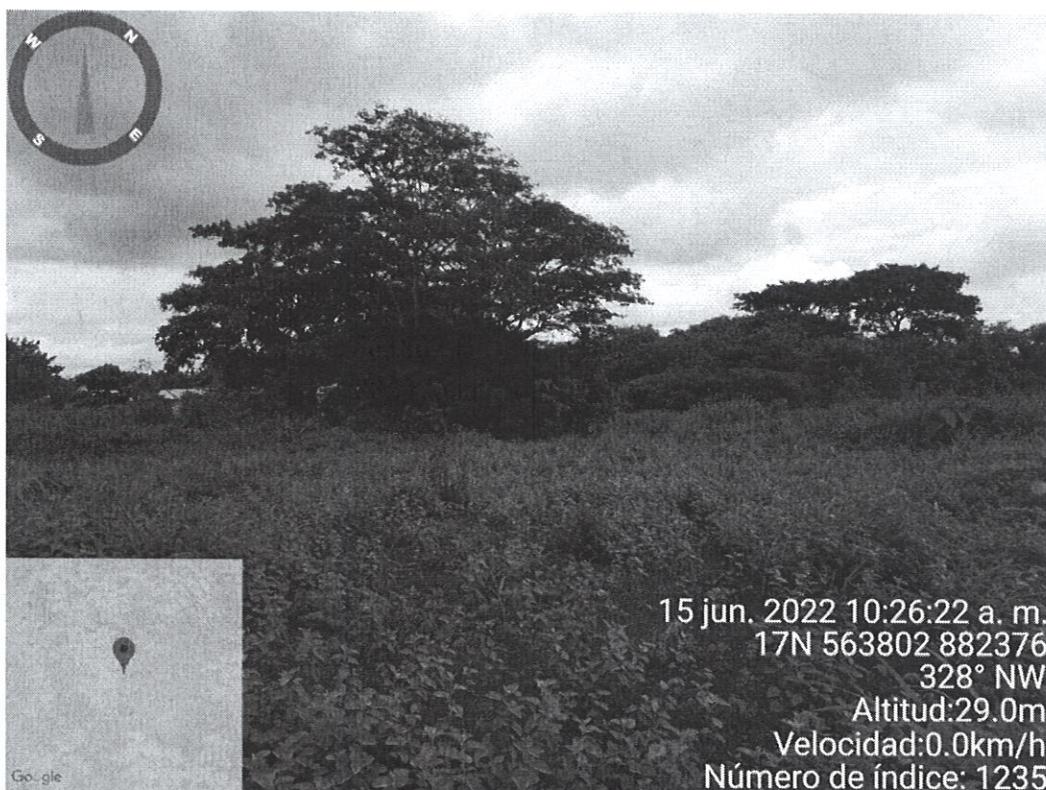
563802 E
882376 N

Fig. No. 3: Vegetación presente en el área del proyecto, conformada por gramíneas y algunos árboles dispersos.

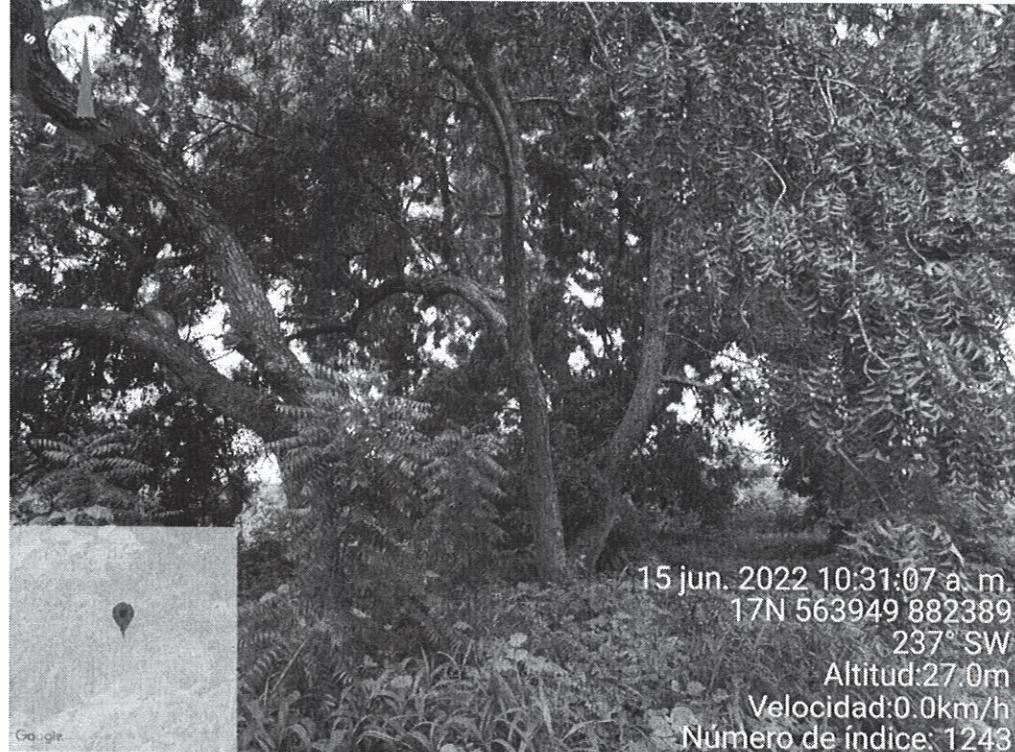
563949 E
882389 N

Fig. No. 4: Vista de la vegetación presente a lo interno del proyecto, se observan árboles de nim.

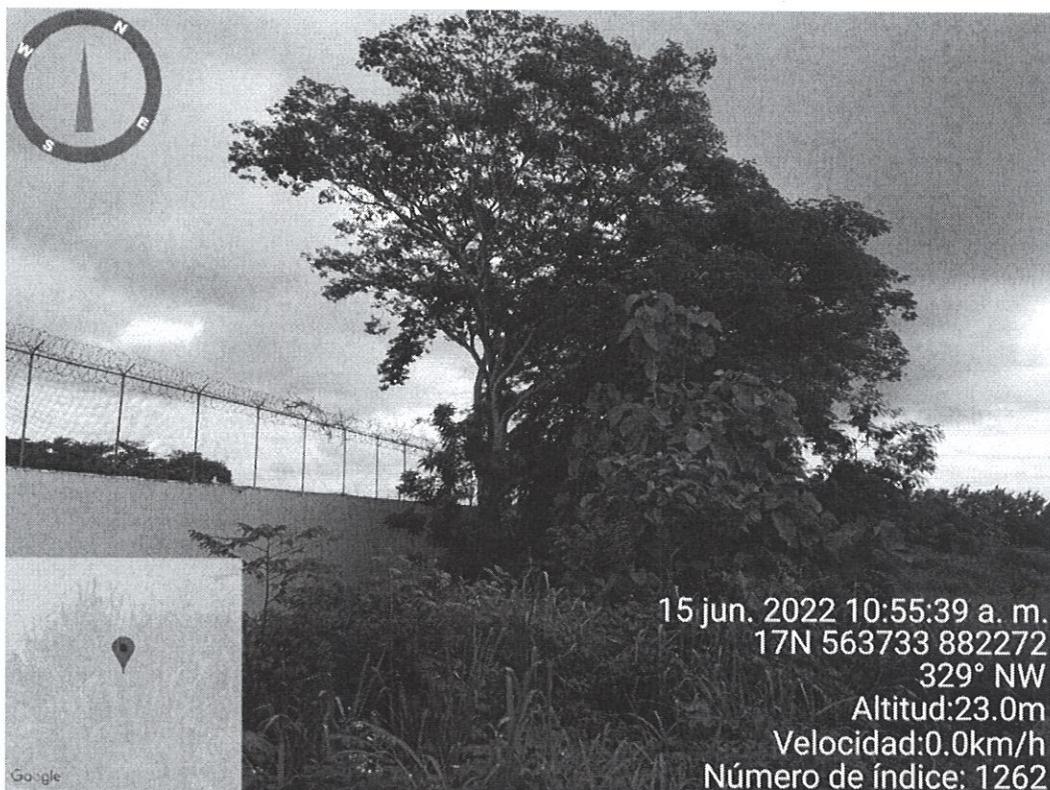
563733 E
882272 N

15 jun. 2022 10:55:39 a. m.
17N 563733 882272
329° NW
Altitud:23.0m
Velocidad:0.0km/h
Número de índice: 1262

Fig. No. 5: Vista de la vegetación presente entre el muro perimetral del Centro de Cumplimiento de Menores y las colindancias del polígono del proyecto.

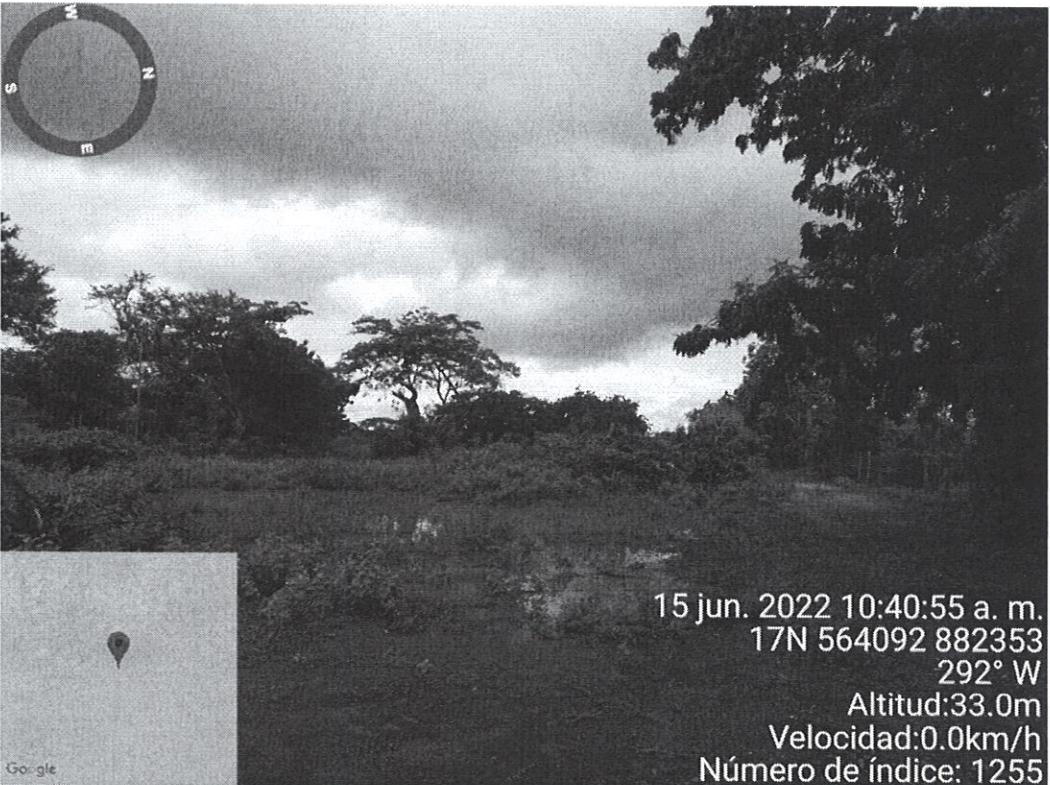
564092 E
882353 N

15 jun. 2022 10:40:55 a. m.
17N 564092 882353
292° W
Altitud:33.0m
Velocidad:0.0km/h
Número de índice: 1255

Fig. No. 6: Abrevadero ubicado en la parte frontal del polígono a desarrollar (Vía Las Playitas), el mismo se procederá a llenar.

- A lo interno del polígono del proyecto, cerca de la entrada al mismo por la Vía Las Playitas, se observó un abrevadero de menor tamaño, según lo indicado en el EsIA (página 51), el mismo será rellenado y nivelado.

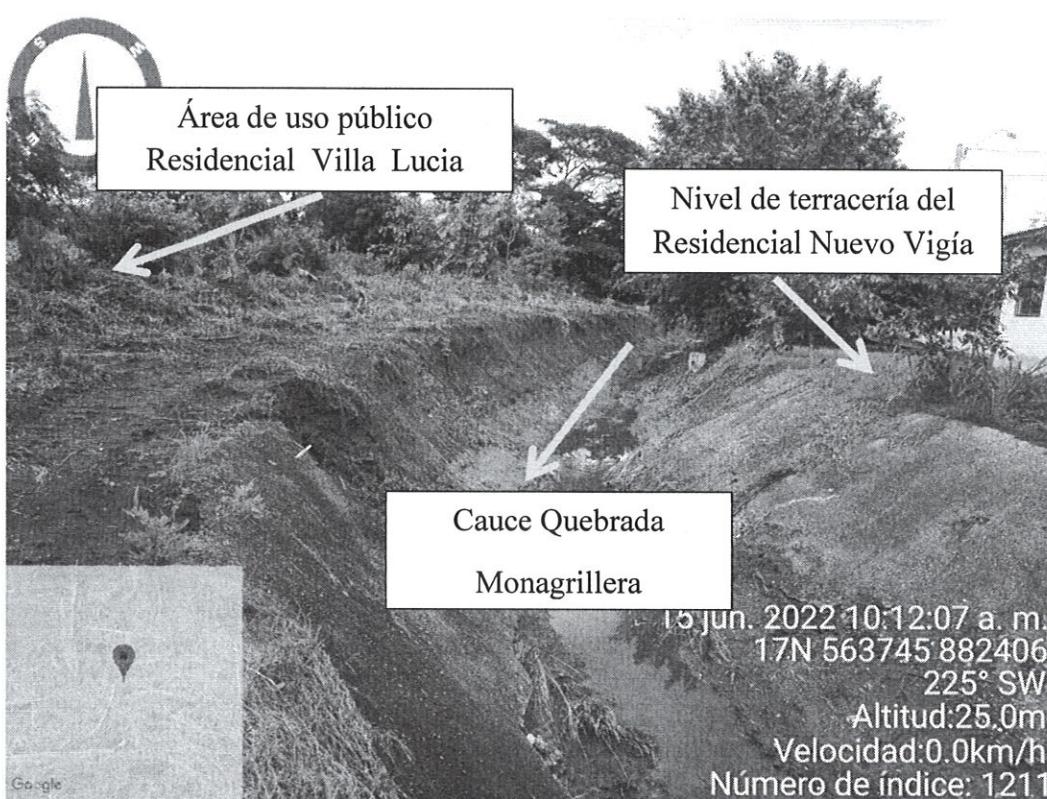
563745 E
882406 N

Fig. No. 7: Vista del cauce de la Quebrada La Monagrillera, en su colindancia, con una de las áreas de uso de público propuestas para el Residencial Villa Lucia. En frente se observa el nivel de terracería que presenta el Residencial Nuevo Vigía.

- El Residencial Nuevo Vigía, el cual se ubica, del otro lado de la Quebrada La Monagrillera, frente al polígono a desarrollar con el Residencial Villa Lucía, ha presentado históricamente una serie de eventos de inundaciones, debido a la canalización de las aguas de dicha fuente hídrica. Los niveles de terracería finales que se vayan a ejecutar con el desarrollo del proyecto Residencial Villa Lucía, deberán evitar afectaciones, tanto a los propios residentes, como a los residentes y viviendas del Residencial Nuevo Vigía, tomando en consideración los eventos de inundación registrados en la zona.

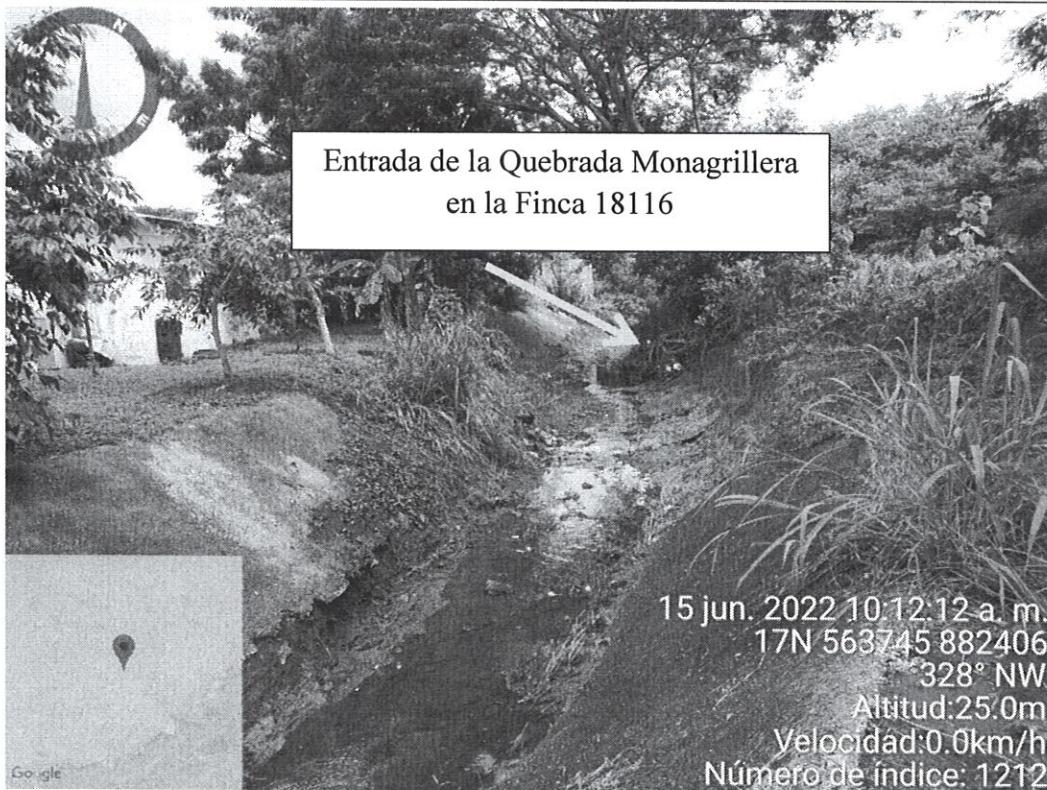
563745 E
882406 N

Fig. No. 8: Vista del cauce de la Quebrada La Monagrillera, colindante a las fincas a desarrollar y al Residencial Nuevo Vigía. Se resalta la entrada de la Quebrada La Monagrillera a la Finca No. 18116.

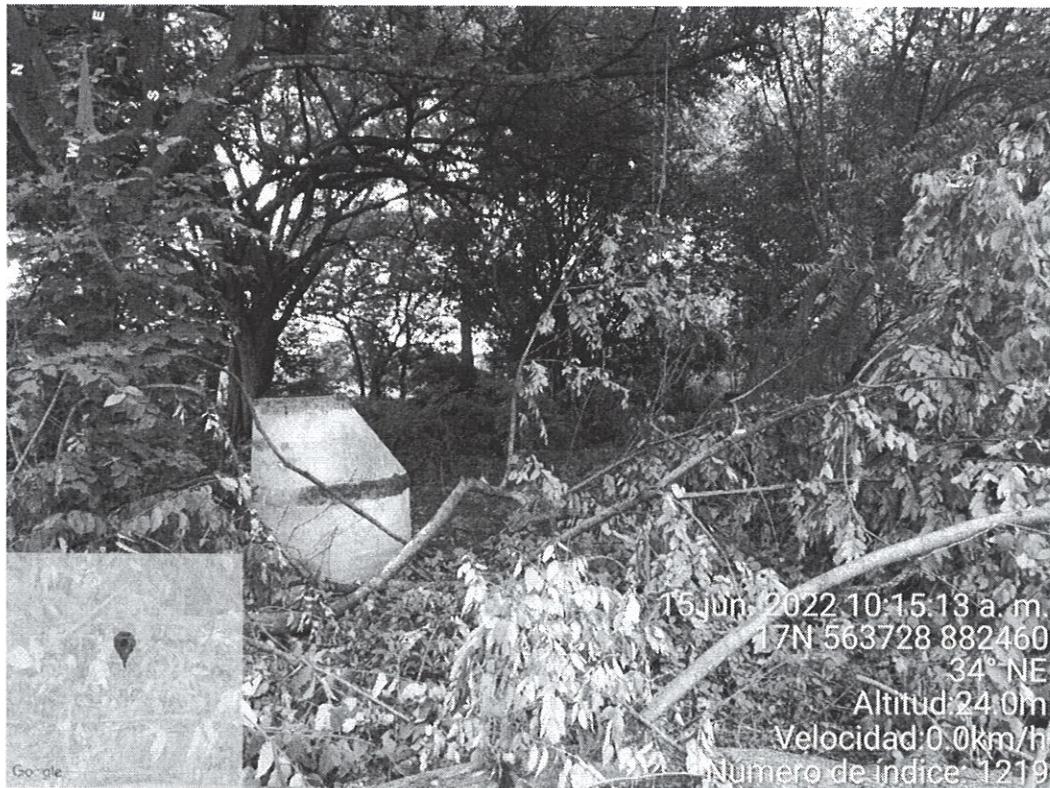
563728 E
882460 N

Fig. No. 9: C.I. del alcantarillado de Chitré, a lo interno de la Finca No. 18116. Esta sección de la finca, según el Estudio de Impacto Ambiental, no forma parte del área a desarrollar.

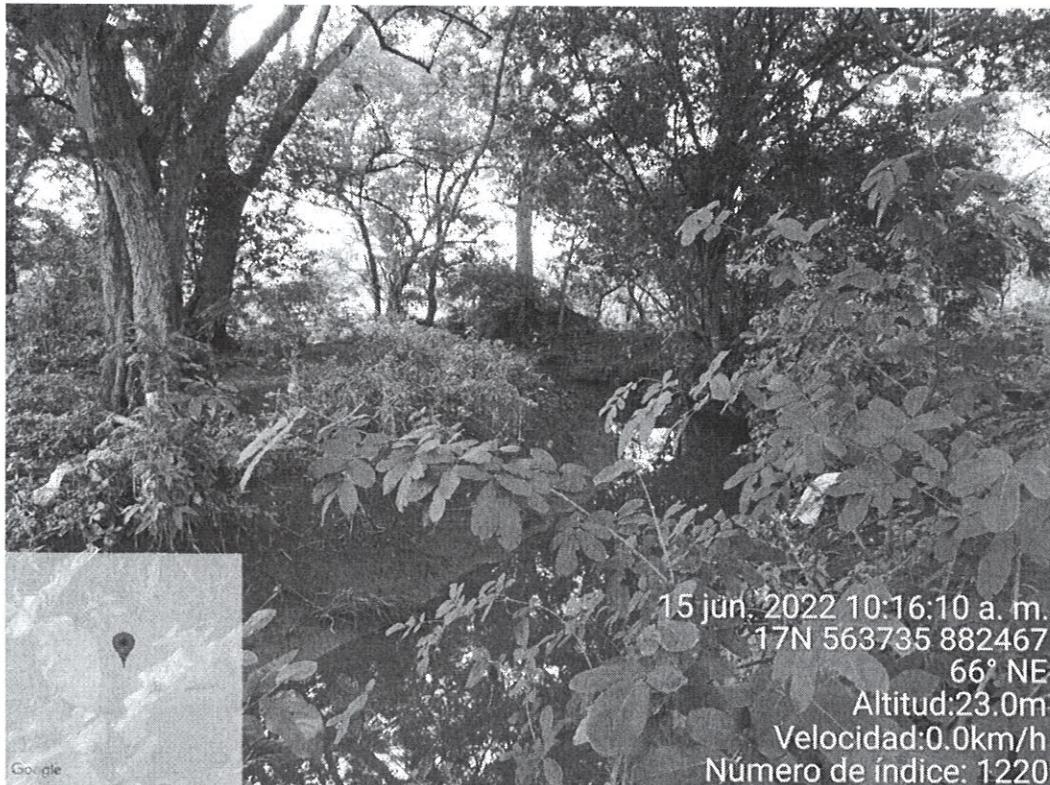
563735 E
882467 N

Fig. No. 10: Cauce de la Quebrada Monagrillera, a lo interno de la Finca No. 18116, esta sección de la finca no forma parte del polígono a desarrollar.

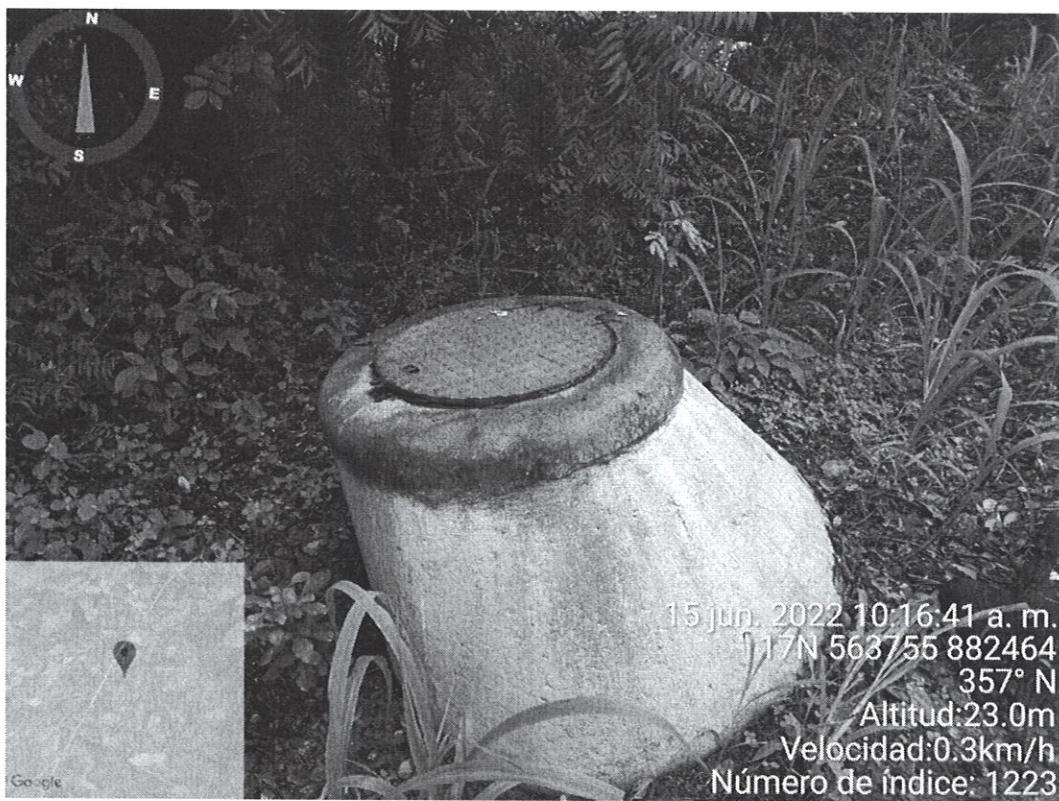
563755 E
882464 N

Fig. No. 11: C.I. del alcantarillado de Chitré, en el cual se proyecta la interconexión del sistema sanitario interno del Residencial Villa Lucía, ubicado en la sección de la Finca 18116, que no forma parte del polígono a desarrollar.

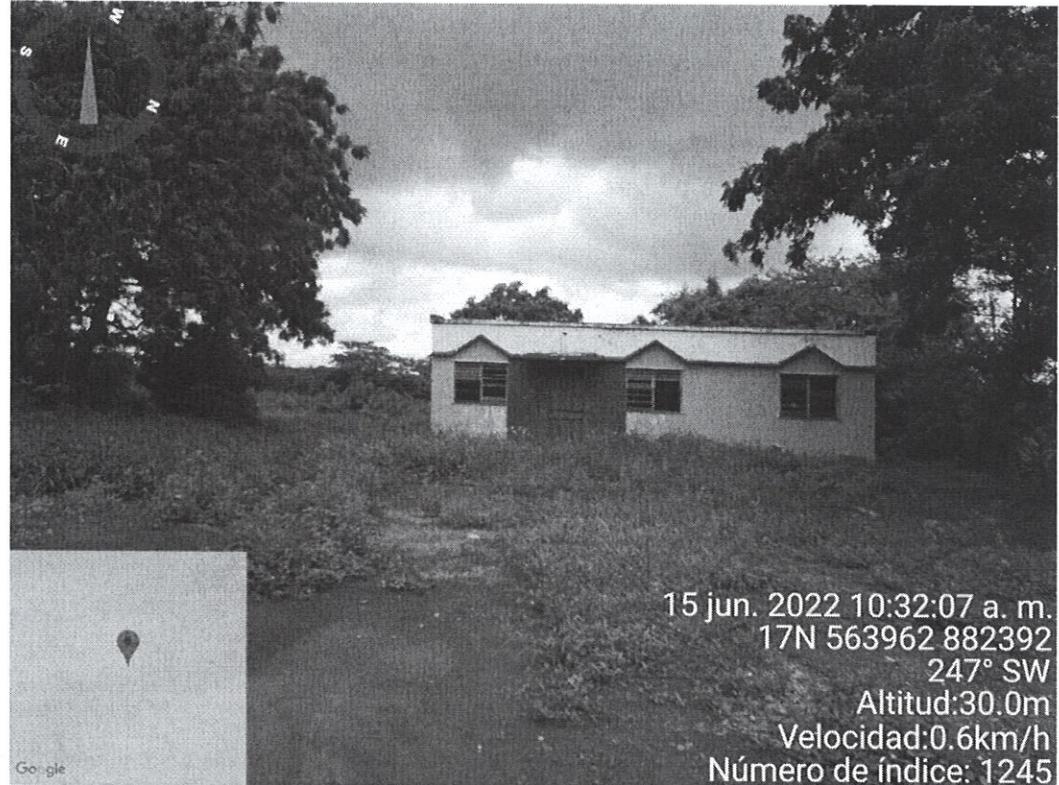
563962 E
882392 N

Fig. No. 12: Estructura a lo interno de la finca, la cual será demolida con el desarrollo del proyecto.
