Chiriquí, 04 de agosto de 2021
SINAPROC-DPM-CH-Nota-109-21

SISTEMA NACIONAL DE PROTECCIÓN CIVIL
DEPARTAMENTO DE PREVENCIÓN Y MITIGACIÓN DE DESASTRES
SINAPROC-DPM-CH-126/08-08-2021

Informe técnico de la inspección visual realizada a un terreno de 16 ha, ubicada en el corregimiento de Caldera, Distrito de Boquete, Provincia de Chiriquí.

En respuesta a su nota solicitando la inspección al terreno de 16 ha, donde se propone a desarrollar un proyecto de agroturismo denominado DE VUELTA AL EDÉN Y PUENTE. El Sistema Nacional de Protección Civil, le informa que luego de la visita de campo, se observaron las condiciones actuales del sitio escogido, siendo lo más relevante a mencionar:

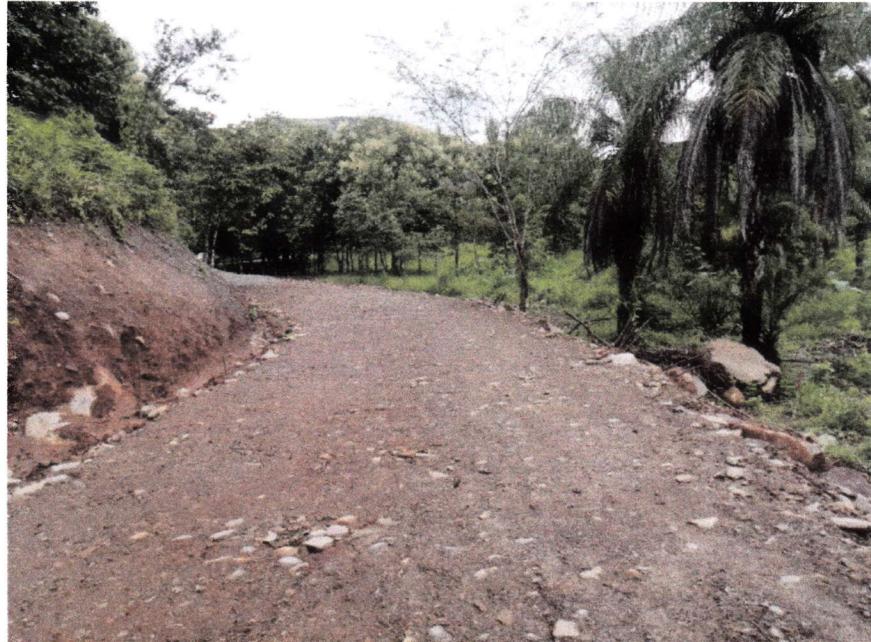
Foto 1. Vía de acceso existente.

- + El área que se pretende desarrollar no se ha intervenido, según información recabada en campo.
- + Se observó corte de terreno para habilitar el acceso a la finca.

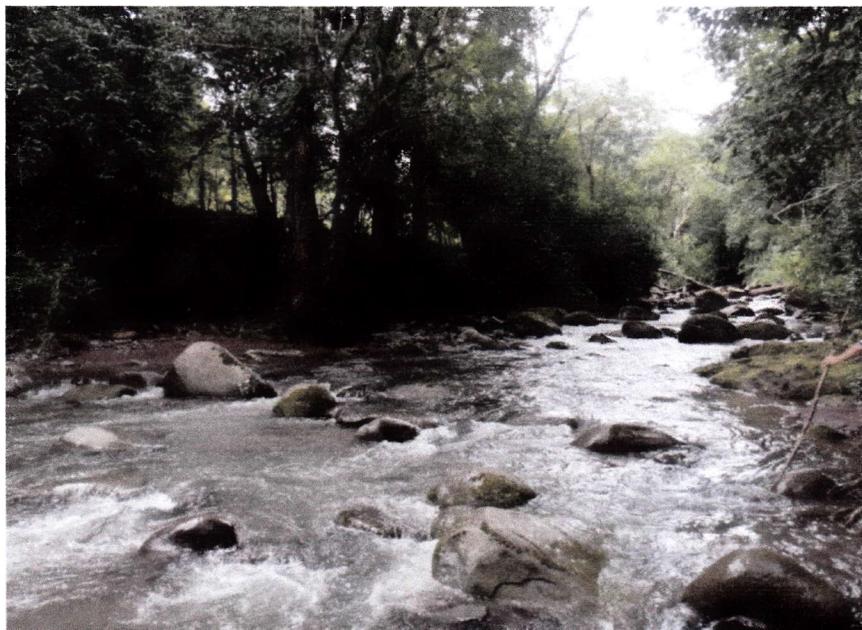
Foto 2. Quebrada Mariposa.

- + La propiedad colinda en su parte frontal con la vía principal Caldera-Chiriquicito, lateral derecho se encuentra la quebrada Mariposa y en el lateral izquierdo colinda con el resto de finca libre Fundación Pradera.

- + *El estudio hidrológico e hidráulico establece que el puente deberá ser construido por encima de cinco metros con sesenta centímetros (5.6 m) sobre el nivel superficial del agua.*

6. *Garantizar que, durante la ejecución y operación del proyecto, no se generarán impactos negativos a los colindantes ni al cauce de la quebrada Mariposa.*

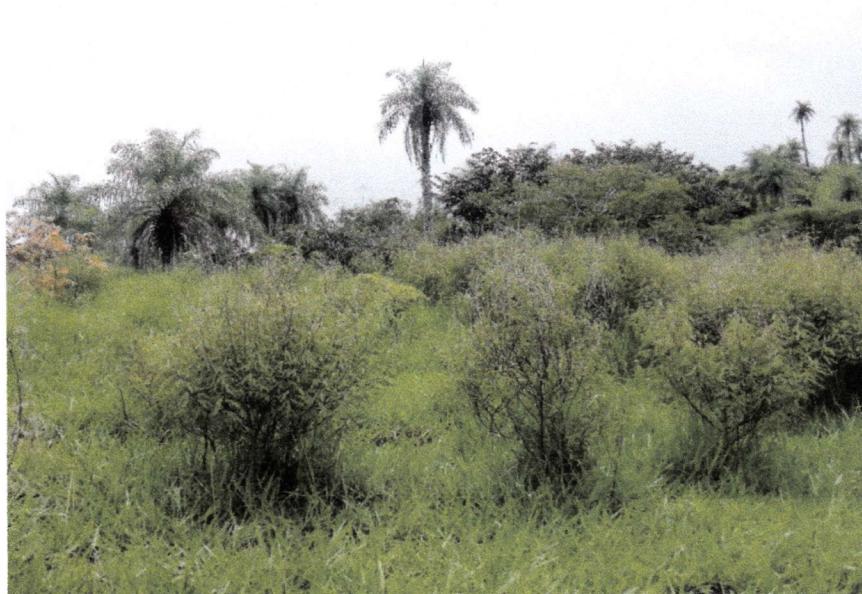
Foto 3. Vegetación existente del lugar.

- + Nos informan que desean respetar la vegetación del lugar.
- + El terreno era utilizado para la ganadería.
- + En el terreno se observó un manantial u ojo de agua.

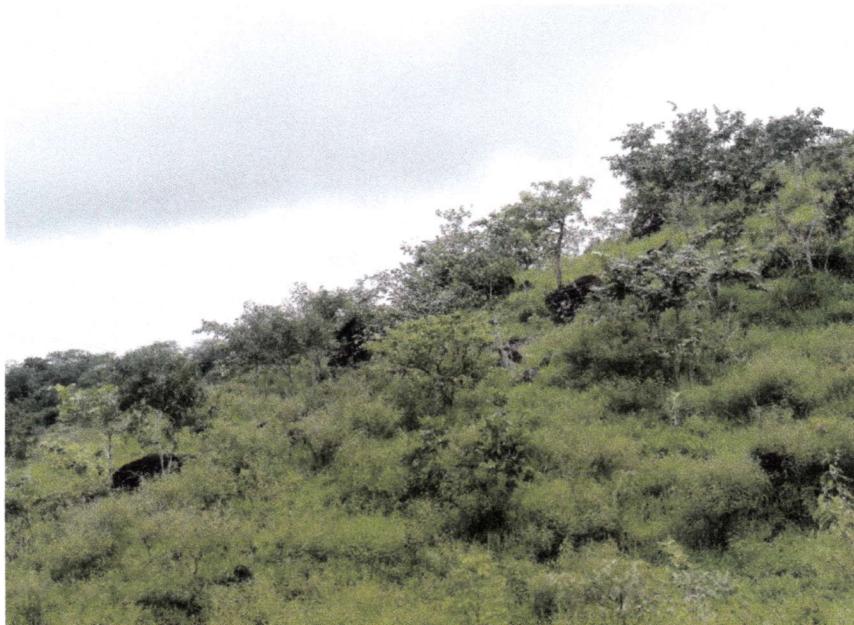
Foto 4. Topografía irregular del terreno a desarrollar.

- + La topografía del terreno es irregular.
- + Los terrenos de las fincas colindantes son utilizados para la agricultura y ganadería.
- + El proyecto utilizará un sistema séptico avanzado para el tratamiento de aguas residuales, paneles solares para la generación de energía eléctrica.
