3. En el punto 5.0. Página 15 del EsIA, se presenta **DESCRIPCIÓN DEL PROYECTO, OBRA O ACTIVIDAD**, en el cual se describe la lotificación en 143 lotes para la construcción de viviendas, sin embargo en el CD se contabilizan 158. Por lo antes expuesto:
 - a. Aclarar, la información en cuanto a la cantidad de viviendas que se construirán en el proyecto.
 - b. Presentar las coordenadas de ubicación del pozo para abastecer de agua al proyecto.

Tabla 1. Resultados del inventario forestal realizado en los terrenos del proyecto **RESIDENCIAL LOS LADRILLOS**

REPORTE DE MUESTREO Y ANÁLISIS DE AGUAS SUPERFICIALES

MUSSTAF A CORP. S.A.
San Pablo Nuevo, Provincia de Chiriquí

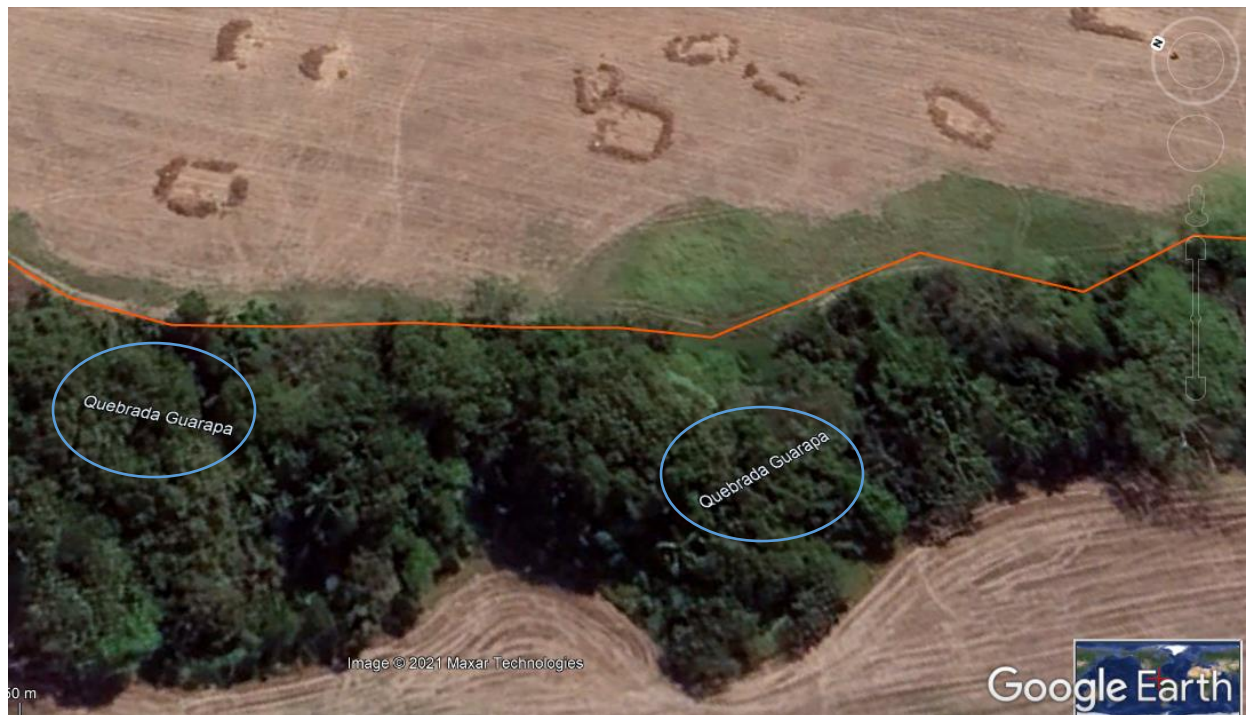
Fuente: Google Earth, 2021.

La fuente de agua colindante con el proyecto aparece en el Google Earth como Quebrada Guarapa. Los moradores la llaman también Quebrada Ladrillos.

Las colindancias del proyecto son:

- **NORTE:** Resto libre de la finca a segregar
- **SUR:** Quebrada Guarapa (llamada también Quebrada Ladrillo)
- **ESTE:** Camino de tierra existente
- **OESTE:** Quebrada Guarapa (llamada también Quebrada Ladrillo)

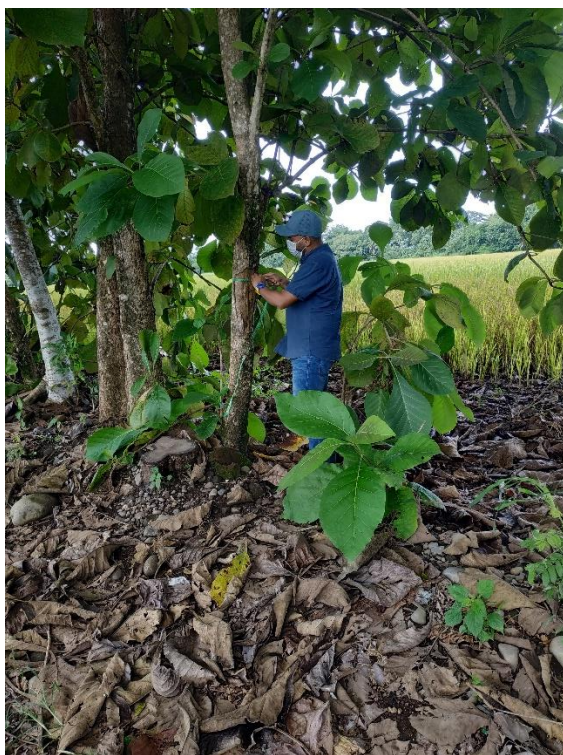
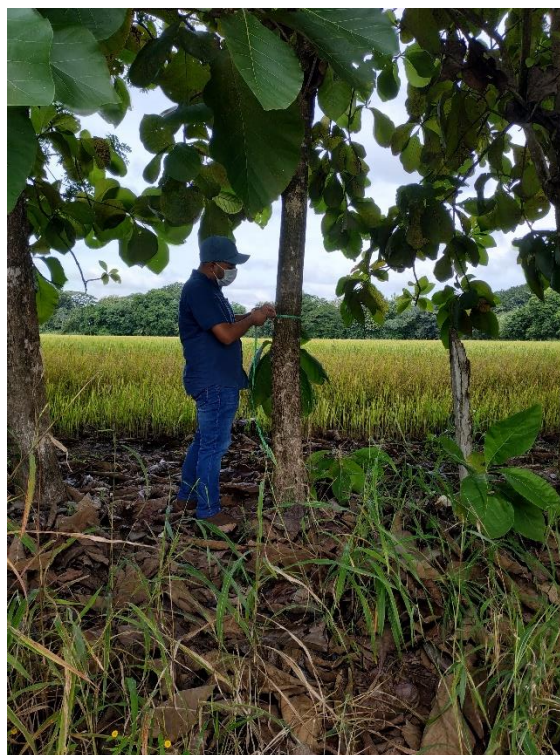
Vistas de los datos forestales tomados en campo

Fue considerado para el inventario forestal, los árboles dispersos en potreros y en la entrada del proyecto.

En la tabla 1, se presenta el inventario forestal correspondiente al polígono del terreno objeto del presente estudio de impacto ambiental.
