**INVESTIGACIÓN GEOFÍSICA E HIDROLÓGICA**

**CON FINES DE VALORACIÓN DE AFLORAMIENTOS  
SUPERFICIALES DE AGUAS**

**PROYECTO P.H. RIBERAS DEL LAGO**

**HIDROGEO SERVICIOS CONSULTORES, S. A.**

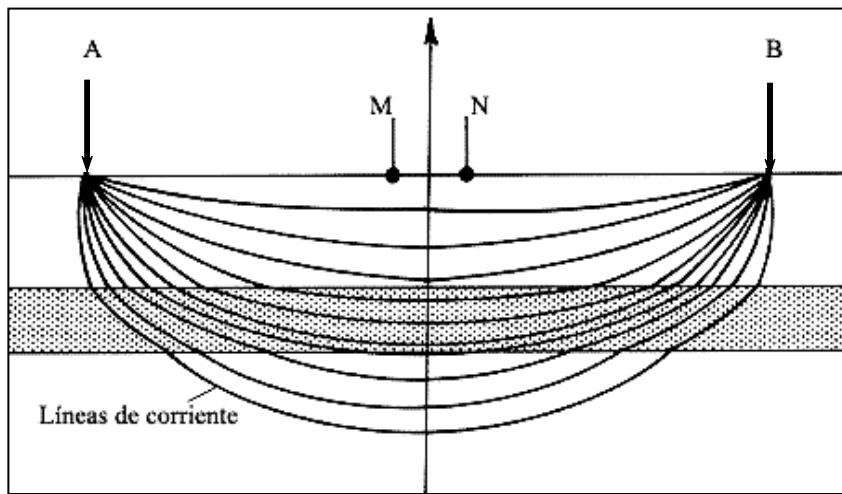
Para detectar las condiciones de disposición espacial de las capas litológicas, se implementó el método geofísico electroresistivo, con el arreglo de electrodos tipo Schlumberger. El reconocimiento mediante resistividad eléctrica constituye una investigación geofísica exploratoria, en la cual las mediciones de la resistividad de la tierra se realizan en la superficie del terreno, aprovechando la particularidad de que la corriente eléctrica inyectada penetra en forma de semicírculo entre un electrodo positivo y el otro negativo (Figura 8).

**Figura 8. Arreglo de electrodos tipo Schlumberger.**

Al aumentar progresivamente la distancia entre electrodos de corriente y hacerse mayor el semicírculo respectivo, se puede tener un registro de las capas geoeléctricas atravesadas, si a su vez se tienen otro par de electrodos midiendo el potencial resultante entre los electrodos de corriente. La resistividad aparente se calcula a través de coeficientes propios de cada arreglo de electrodos, interviniendo además, los principios de cálculo de la conocida Ley de Ohm. En este caso particular del proyecto P.H. Ribera del Lago, se utilizó un arreglo especial para objetivos de capas superficiales con alta densidad de mediciones para cotejo estimado de 35 m de profundidad y el llamado arreglo de tres electrodos.

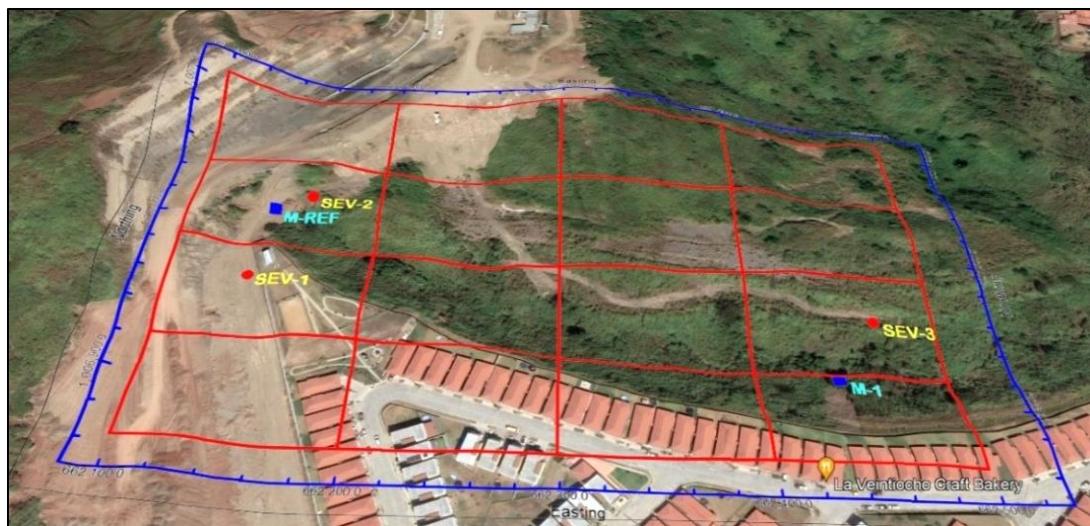
**Figura 9. Vista general del polígono investigado, puntos de coteo geofísico, manantial de referencia (seco) y punto de agua detectado y referido en campo.**

**Tabla 1. Localización de los SEV y manantiales detectados en el predio evaluado.**  
**Fuente: Equipo Consultor, 2022.**

No. SEV/ Manantial	Coordenadas		Elevación, m
	Este (m)	Norte (m)	
SEV-1	662137	1006964	149
SEV-2	662161	1007022	152
SEV-3	662465	1006956	127
SEV-4	662254	1006548	114
M- REF (Referencia)	662142	1007012	146
M-1(Dato de campo)	662441	1006919	119

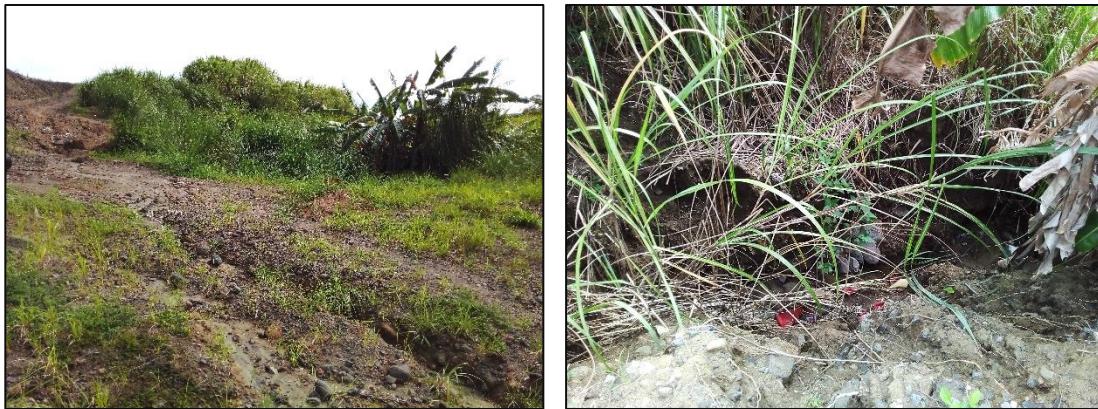
cuatro SEV, de los cuales los tres primeros sirvieron de encuadre del punto de referencia (nacimiento de agua), acorde con el objetivo del proyecto (Figura 10).

**Figura 10. Vista general del punto de referencia del nacimiento de agua (izquierda) y su punto inicial (derecha) con ausencia de manifestación de agua (seco)**

- Se planificó una investigación del área teniendo como punto focal una referencia que fue asignada para verificación, sobre las coordenadas UTM E 662142 m N 1007012 m, y sobre la elevación 146 msnm. Para tal efecto se utilizó el método geofísico de prospección geoeléctrica, en su modalidad Sondeos Eléctricos Verticales, SEV, que incluyeron tres de estos sondeos en los predios del proyecto y un cuarto SEV para verificación de la mesa freática a nivel regional entre un lago al sur del proyecto y la carretera Gonzalillo – Pedregal.
- Los trabajos de exploración de superficie y de la estructura del subsuelo revelaron que el punto de referencia ya indicado y catalogado como nacimiento de agua, se

encontraba totalmente seco al momento de su valoración (20/04/2022). Por lo tanto, se exploró la pendiente del drenaje y se detectó el primer empozamiento de agua sobre la elevación 119 msnm, en el marco de la incidencia de las primeras lluvias de la época de invierno. Esto representa un distanciamiento de 313 metros al sueste del punto de referencia previamente indicado como de nacimiento de agua.

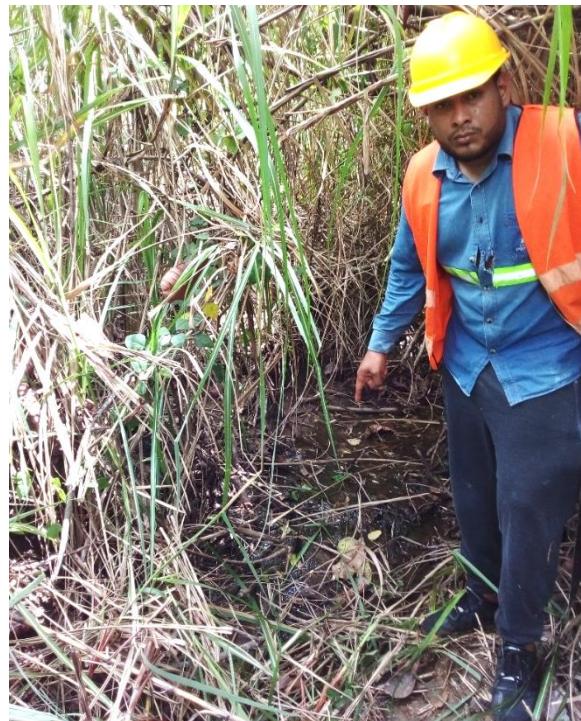
El SEV-1 y SEV-2 fueron ubicados en la parte superior del drenaje evaluado, y el SEV-3 estaba localizado cerca del afloramiento de agua detectado en el campo durante los trabajos de exploración (Figura 11).

**Figura 11. Punto de afloramiento de agua cercano al SEV-3 representando una pequeña poza sin flujo de agua elevación 119 msnm (20 de abril de 2022).**

- Por lo tanto, se puede estimar con las referencias obtenidas que solamente el punto de agua detectado al final de la época de ausencia de lluvias y que fue encontrado en las coordenadas UTM E 662441 m N 1006919 m, sobre la cota 119 msnm, podría corresponder al inicio del curso de agua superficial, con lo cual sería el inicio del curso de agua y estimarse como un nacimiento de agua superficial. Este punto de agua en forma de poza estancada inicialmente, luego decenas metros aguas abajo, da comienzo a un pequeño flujo y está identificado como M-1 en este Estudio.

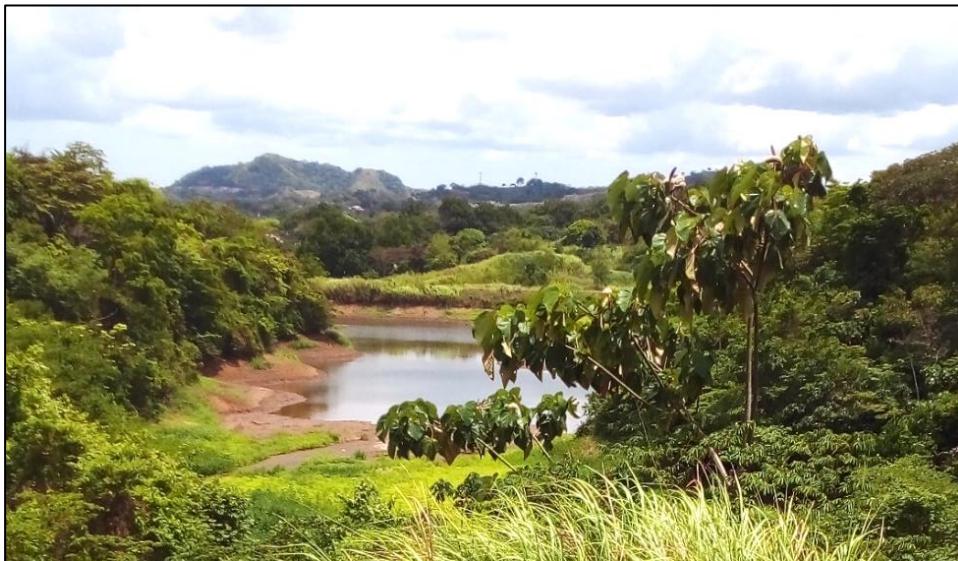
Además, se realizó un cuarto sondeo, SEV-4, con el fin de colectar información adicional sobre la mesa freática regional. El mismo fue ubicado en las cercanías del lago en el sector sur del proyecto. Este último objetivo, enfocado en confirmar la mesa freática, sería bajo un esquema de perfil (en 2D) con respecto a un punto indiscutible de nivel de aguade saturación, como lo es el nivel del lago que está al sur del Centro Comercial de Ciudad del Lago. Por lo tanto, sólo requeriría un SEV de referencia para correlación de niveles de cara a las aguas subterráneas que bajan del proyecto P.H. Riberas del Lago y verificar la roca que lo conforma. En este caso, en los inicios de la época de lluvia, se puede observar en la Figura 12, que el referido reservorio estaba notablemente seco.

**Figura 12. Vista panorámica del lago. El registro geoeléctrico (SEV-4) y el nivel del lago en proyección coincide con un aglomerado, medida desde el nivel de la carretera. Se observa su bajo nivel de agua al final de la estación seca.**

Se estimó el nivel de secado del lago a partir de datos de la foto panorámica que fue tomada el día 20 de abril de 2022 (Figura 12) y el mismo está por el orden de unos 5 a 6 metros al final de la estación seca o verano. Se trata de la cota 83 msnm aproximadamente, en tanto que la imagen de Google Earth, que es del 2 de diciembre de 2021, tiene el nivel del agua a 88 msnm.

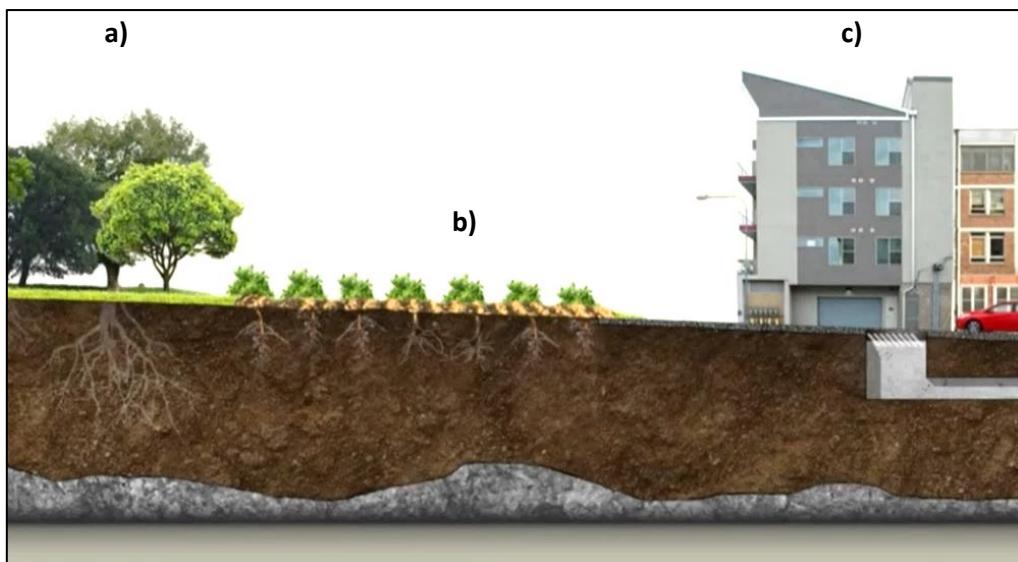
La infiltración es uno de los factores clave del ciclo hidrológico que dan origen a las manifestaciones de agua sobre el perfil del terreno. En tal sentido, se puede ver en términos generales estos factores fundamentales (Figura 13):

- Primeramente puede darse en un ambiente de uso forestal o en medios no intervenidos, la vegetación desarrollada con árboles frondosos y de raíces profundas, así como también la cubierta de hojas secas de los mismos sobre el suelo, facilitan la infiltración profunda de las precipitaciones de lluvia y protegen el suelo de la erosión.
- El segundo escenario puede tener lugar en zonas de cultivos agrícolas, que tienen raíces poco profundas y protegen pobremente al suelo de los impactos de las precipitaciones directas, dejando además el suelo expuesto a el efecto de los vientos y la evaporación directa por los rayos solares.
- El tercer factor puede ser el ambiente urbano que es el que impera en los alrededores del proyecto P.H. Riberas del Lago, pues aguas arriba existen zonas techadas, drenajes y canalizaciones que capturan y disponen del agua, creando una menor infiltración.

**Figura 13. Esquema descriptivo de los escenarios básicos a) forestal, b) agrícola y c) urbano, que influyen en la tasa de infiltración por lluvias.**

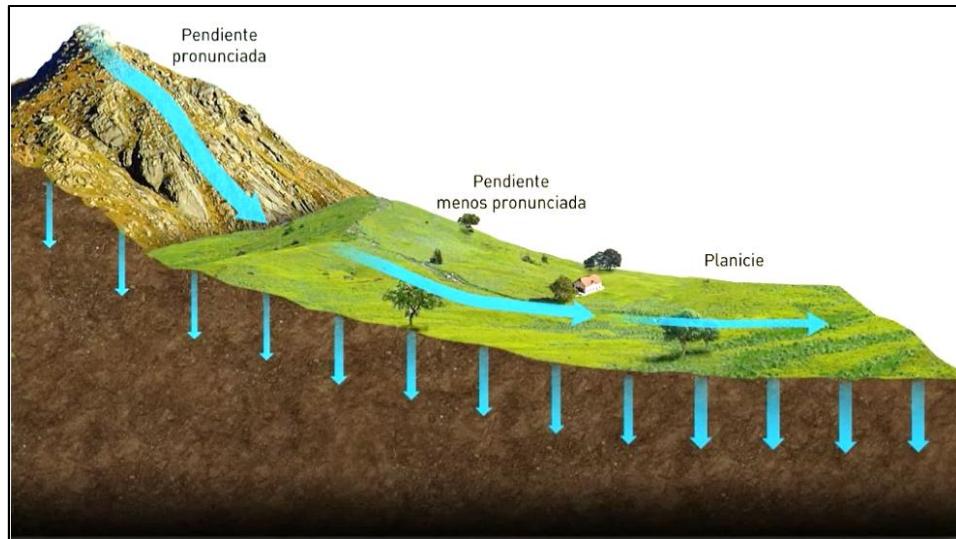
Otro factor que igualmente incide en la infiltración y por lo tanto en la manifestación de eventuales nacimientos de agua, es el la pendiente del terreno que de manera expedita ilustra la Figura 14.

**Figura 14. Esquema que explica la relación entre pendiente y tasa de infiltración.**

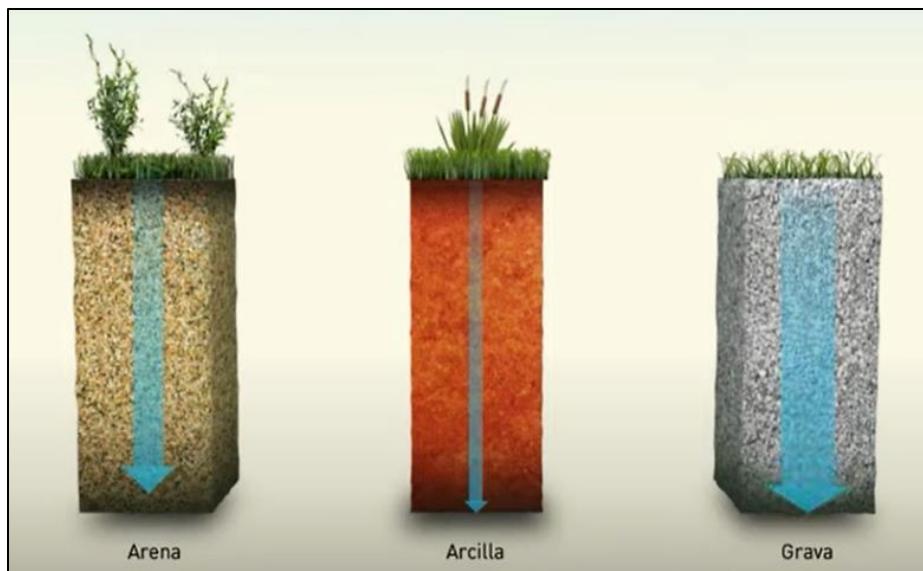
Continuando con los factores básicos que influyen en la tasa de infiltración, se tiene también la permeabilidad del terreno, que es la estructura que regula el flujo subterráneo Figura 15.

**Figura 15. Puede apreciarse de conformidad con el respectivo esquema del vector de flujo en cada suelo, la importancia de la permeabilidad en la infiltración.**

En medios arenosos se tienen tasas de moderadas a altas de infiltración, en cambio, en las arcillas con su baja permeabilidad se retarda el paso del agua. Por otra parte, en las rocas fracturadas y gravas se registran las mayores tasa de infiltración.

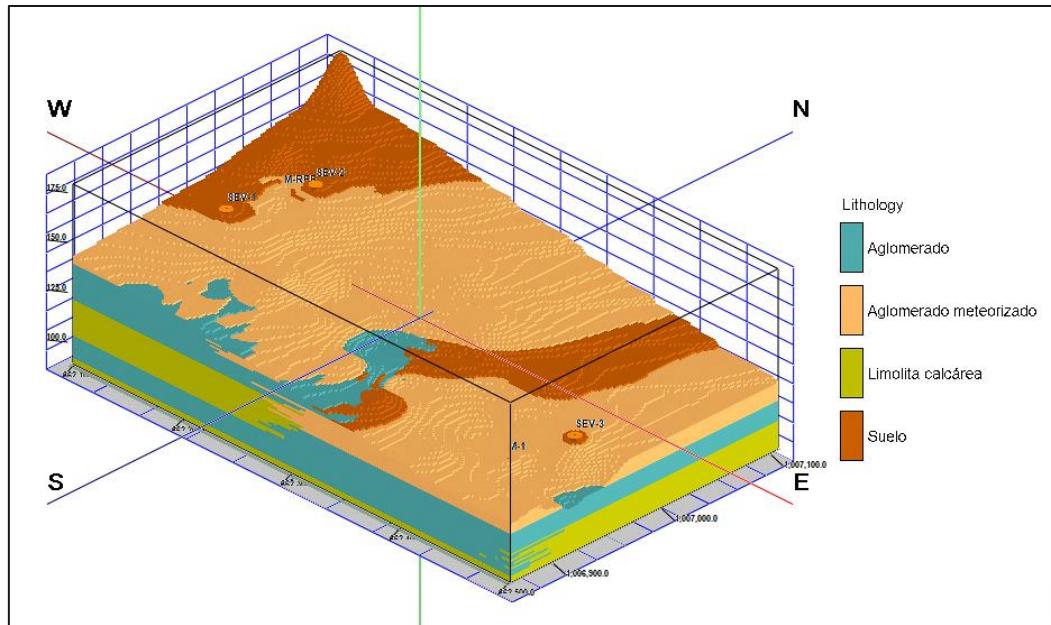
En la Figura 16 se presenta el resultado de la consolidación de datos de topografía y de la estructura interna del subsuelo, así como la ubicación de los puntos de agua y trabajos de prospección geofísica (SEV).

**Figura 16. Bloque modelo litológico de la zona investigada en Riberas del Lago**

Tomando en cuenta los resultados de la información contenida en el bloque modelo, se debe considerar que existe una estructura de las capas litológicas que propicia la existencia de un acuífero colgado, que explicaremos al detalle en que consiste en el siguiente punto donde se abordan los aspectos hidrogeológicos. Al ser limitada la capacidad de almacenamiento de agua en las capas superiores, se produce un drenaje importante en la época de ausencia de lluvias que lo lleva a agotar sus reservas. De esta manera, lo que aparenta ser un “ojo de agua”, válido para considerar como nacimiento de fuente superficial (quebrada), realmente no lo es, pues nace y tiene vigencia solo en la época de lluvias.

Cuando un punto de manifestación de agua en un curso dado se sostiene a pesar de no ser recargado por lluvias, se puede inferir que está apoyado por el flujo base o subterráneo, ya sea a nivel intermedio local o regional. Es decir, la mesa freática es su principal sostén.

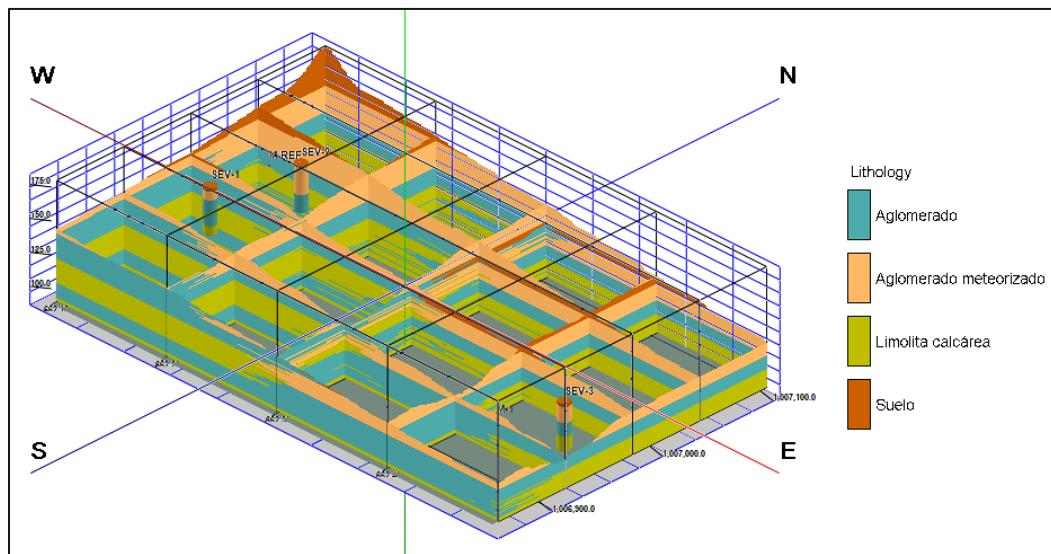
Para mejorar la perspectiva, se presenta a su vez el mismo bloque modelo con secciones que facilitan la inspección de las capas litológicas internas del mismo (Figura 17).

**Figura 17. Bloque modelo litológico seccionado para poder apreciar la estructura interna.**

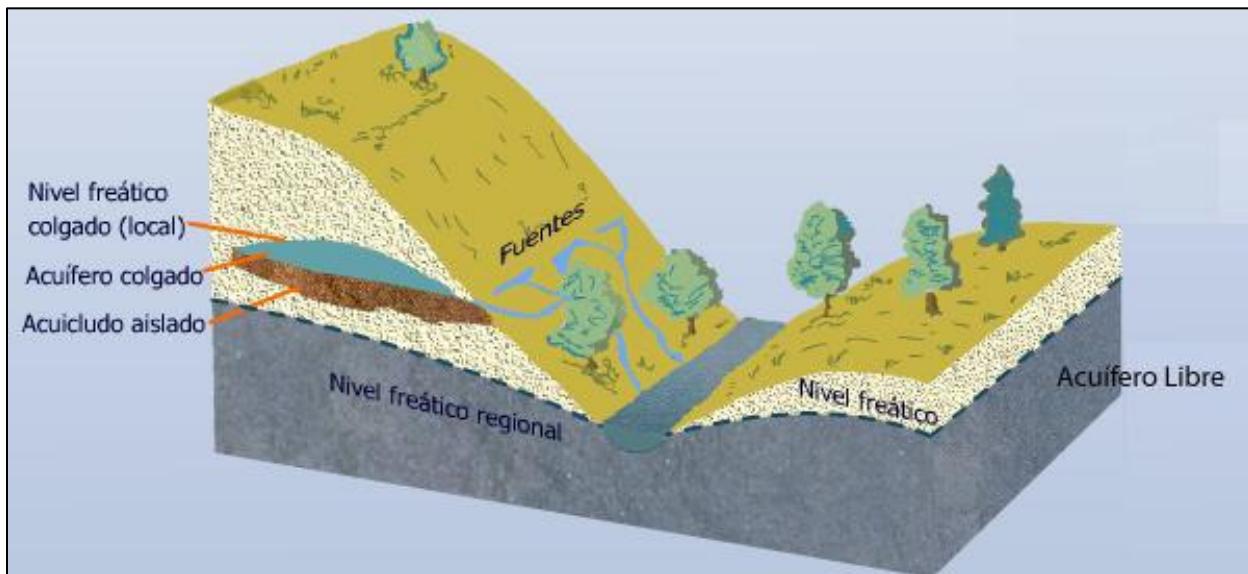
A partir de la interpretación de los datos obtenidos en el inventario de los tres puntos de coteo evaluados y apoyados en la geología resultante además del relieve del área estudiada, podemos indicar que el flujo de aguas subterráneas describe vectores paralelos a la deposición del aglomerado que es el material menos poroso pero con capacidad para recibir, almacenar y transportar el agua. Es decir, desde un enfoque hidrogeológico se ha podido diferenciar en el área del proyecto una sola unidad acuífera con las condiciones y capacidad de dar origen a manantiales permanentes tipo nacimiento que es el aglomerado propiamente dicho. Siendo pertinente hay que aclarar que se presenta en sus dos variantes aglomerado meteorizado con material fino pobremente cementado y el de tipo común que es de matriz soldada más compacto y de menor permeabilidad.

Se trata de una zona topográficamente más elevada y rocosa, con numerosos escarpes debidos a los afloramientos del aglomerado meteorizado que funciona conjuntamente con el aglomerado común como base. En esta zona desde el punto de vista hidrogeológico se puede hablar de la existencia de un acuífero pero de tipo colgado debido a que el material acuífero es de un relativo poco espesor y tiene un piso o parte inferior de material impermeable.

El fenómeno de un acuífero colgado puede tener una mejor comprensión, si se analiza el siguiente bloque diagrama en la Figura 18, en ella puede notarse que se trata de una pequeña cantidad de agua subterránea atrapada fuera del contexto regional del acuífero tratándose de un bolsón de agua aislado. El acuicludo vendría siendo el aglomerado compacto pues se satura solo después de varios metros y que además tiene la limolita calcárea debajo de él reforzando el desfase del acuífero por ser un material relativamente impermeable y es por esta razón que luego del manantial o afloramiento de agua, no se genera una quebrada propiamente dicha en verano como ocurre cuando es un manantial con todas las características que lo distinguen como tal.

**Figura 18. Bloque diagrama ilustrativo de las condiciones encontradas en el predio de Ribera del Lago, donde no se genera el nacimiento de una quebrada formal en verano sino manifestaciones de fuentes de agua dispersas.**

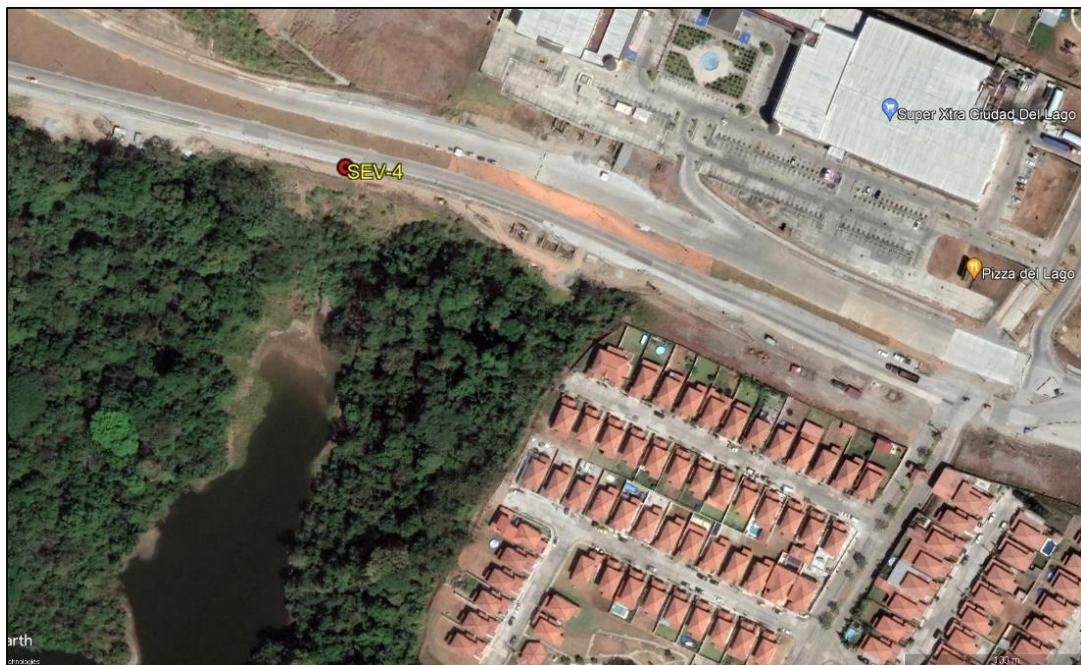
Con el interés de tener una imagen completa de la disposición de las aguas subterráneas imperantes a nivel regional y con la litología de su medio acuífero, se aprovechó la cercanía del lago al sur del proyecto P.H. Riberas del Lago junto a la vía Gonzalillo – Pedregal para analizar la interrelación del nivel del lago que revela la mesa freática del área, practicando un cuarto SEV localizado en un perfil entre el lago y la carretera arriba mencionada (Figura 19)

**Figura 19. Localización del perfil de correlación entre el espejo de agua del lago que refleja el nivel freático regional y la litología del área revelada por el SEV-4.**

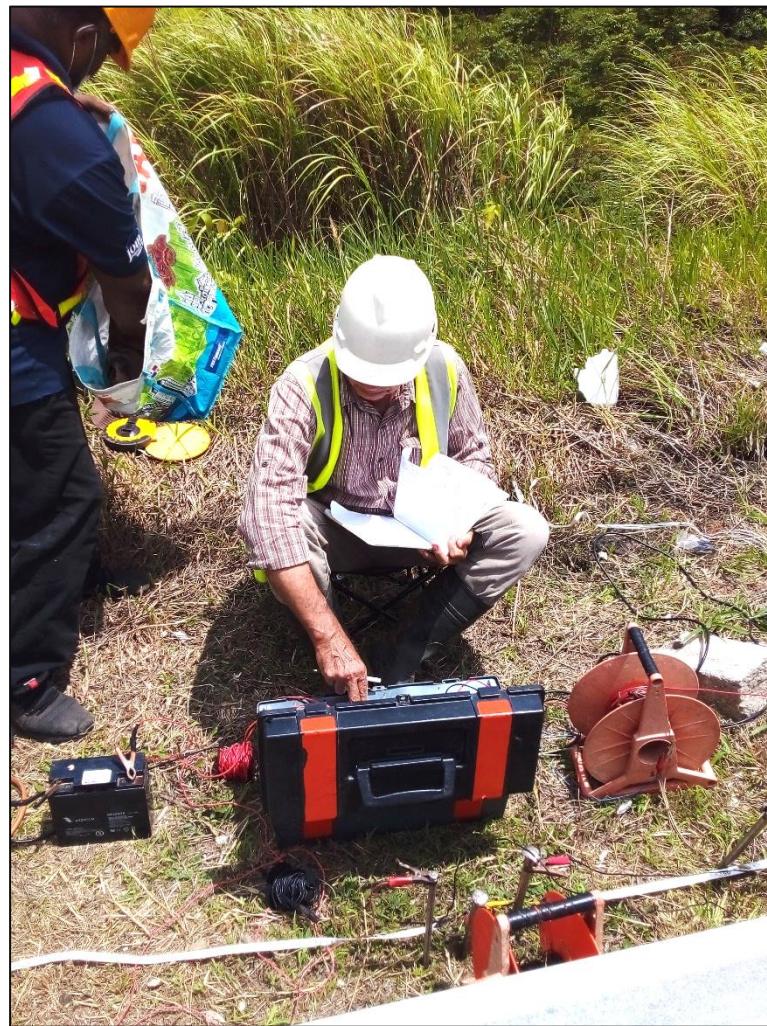
Los datos de correlación del perfil entre el lago y el SEV-4 revelan que el medio acuífero dominante es el del aglomerado en una gruesa capa superpuesta a la limolita calcárea, que le sirve de base, lo cual significa que la permeabilidad de este medio es de una roca compacta fracturada aleatoriamente (Figura 20).

**Figura 20. Labores de captura de datos geoeléctricos del SEV-4 localizado sobre el hombro de la carretera Gonzalillo -Pedregal.**

Esta permeabilidad es de tipo secundario, compuesta por una red de grietas y fisuras en la roca sólida. También indica que es en el aglomerado donde se consolida el acuífero regional propiamente dicho, aunque con baja permeabilidad. Otro dato relevante es que el acuífero colgado se forma en el aglomerado meteorizado a partir de la saturación periódica estacional del mismo por infiltración. Este hecho inhabilita este medio acuífero

como eventual generador de punto de nacimiento de agua para curso superficial ya que se produce una zona no saturada (seca) los primeros metros desde la vertical del aglomerado común. Es decir, corresponde a este último la generación de puntos de nacimiento de cursos superficiales a nivel regional.

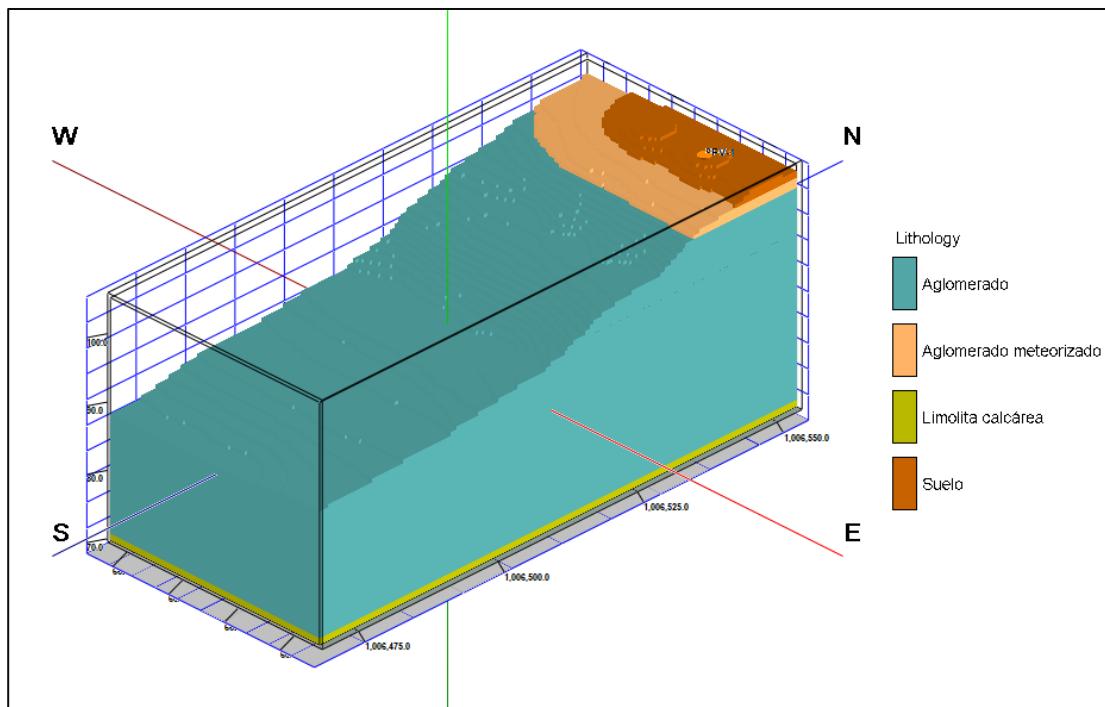
El material gráfico que ha facilitado este análisis lo constituyen un pequeño bloque modelo de la ladera entre la carretera Gonzalillo – Pedregal y el lago, con su respectivo perfil de corte, que pueden apreciarse en las Figuras 21 y 22 respectivamente.

**Figura 21. Bloque modelo del trazado entre el lago y la carretera.**

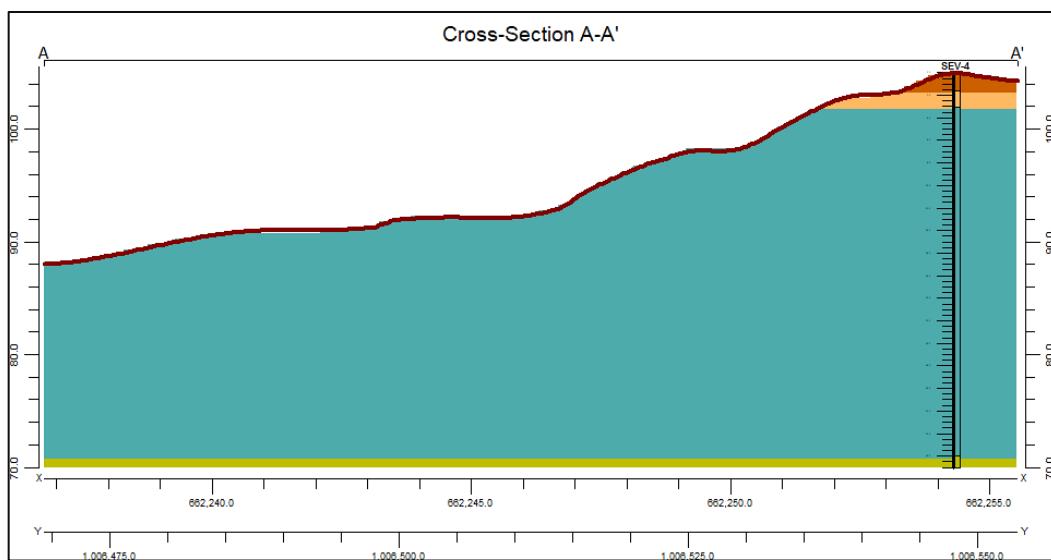
**Figura 22. Perfil de corte para análisis de condiciones imperantes en litología y tipo de acuífero entre el lago y la carretera Gonzalillo – Pedregal al sur del proyecto.**

- Los resultados del SEV-4 utilizados para verificar el tipo de roca acuífera que prevalece a nivel regional, correlacionándolo con el lago existente como zona saturada dominante, indican que es el aglomerado, que a su vez es parte de la secuencia litológica encontrada en el proyecto P.H. Riberas del Lago.

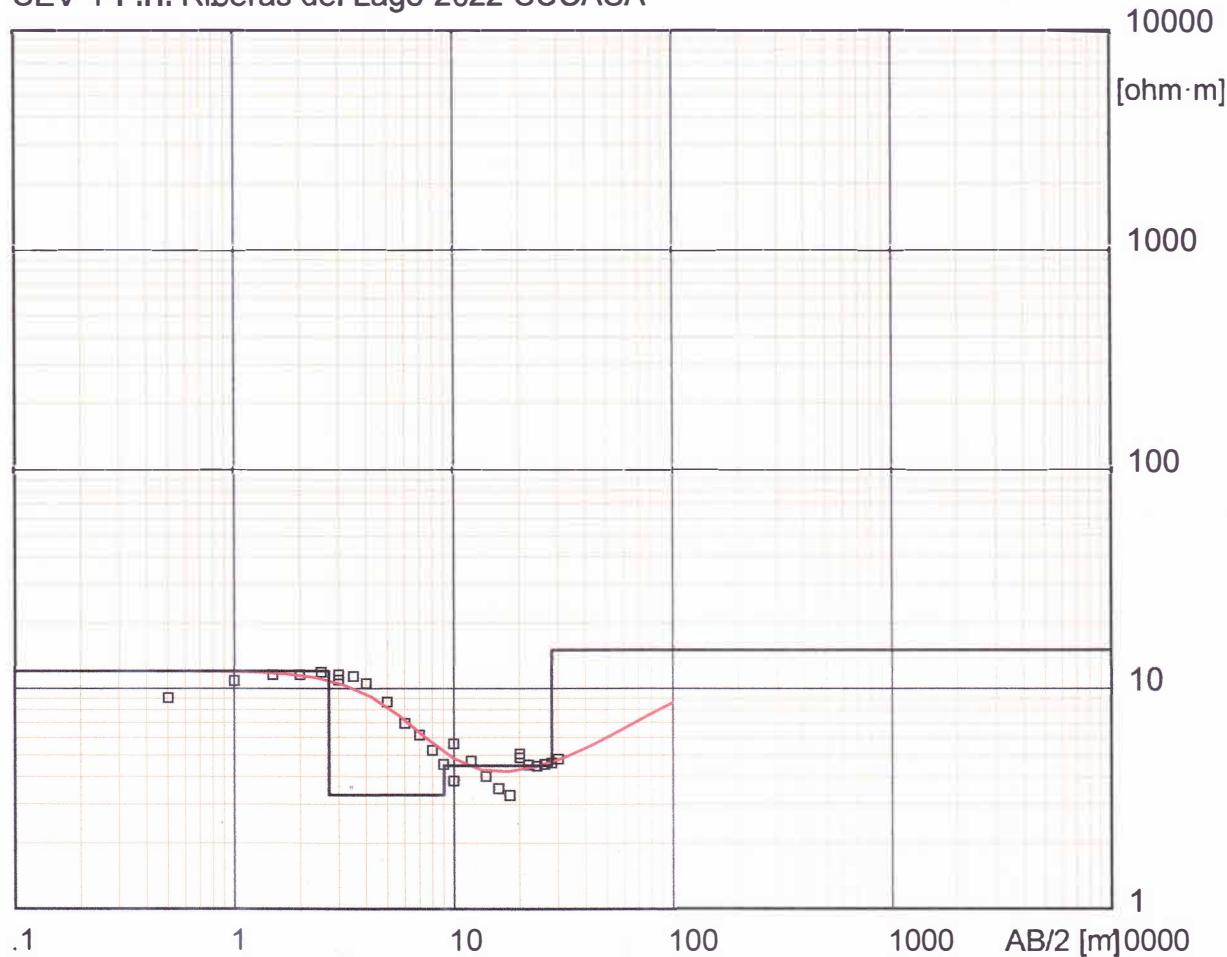
SEV-1 P.H. Ríberas del Lago 2022 SUCASA

Location X = 662137 Y = 1006964 Z = 149

Resistivity [ohm·m]	Thickness [m]	Depth [m]	Altitude [m]
12	2.7		149
3.3	6.3	2.7	146.3
4.5	19	9	140
15		28	121

- De 0.00 a 2.70 m. Cubierta de suelo.
- De 2.70 a 9.00 m. Aglomerado meteorizado.
- De 9.00 a 28.00 m. Aglomerado.
- De 28.00 a 35.00 m. Limolita calcárea.

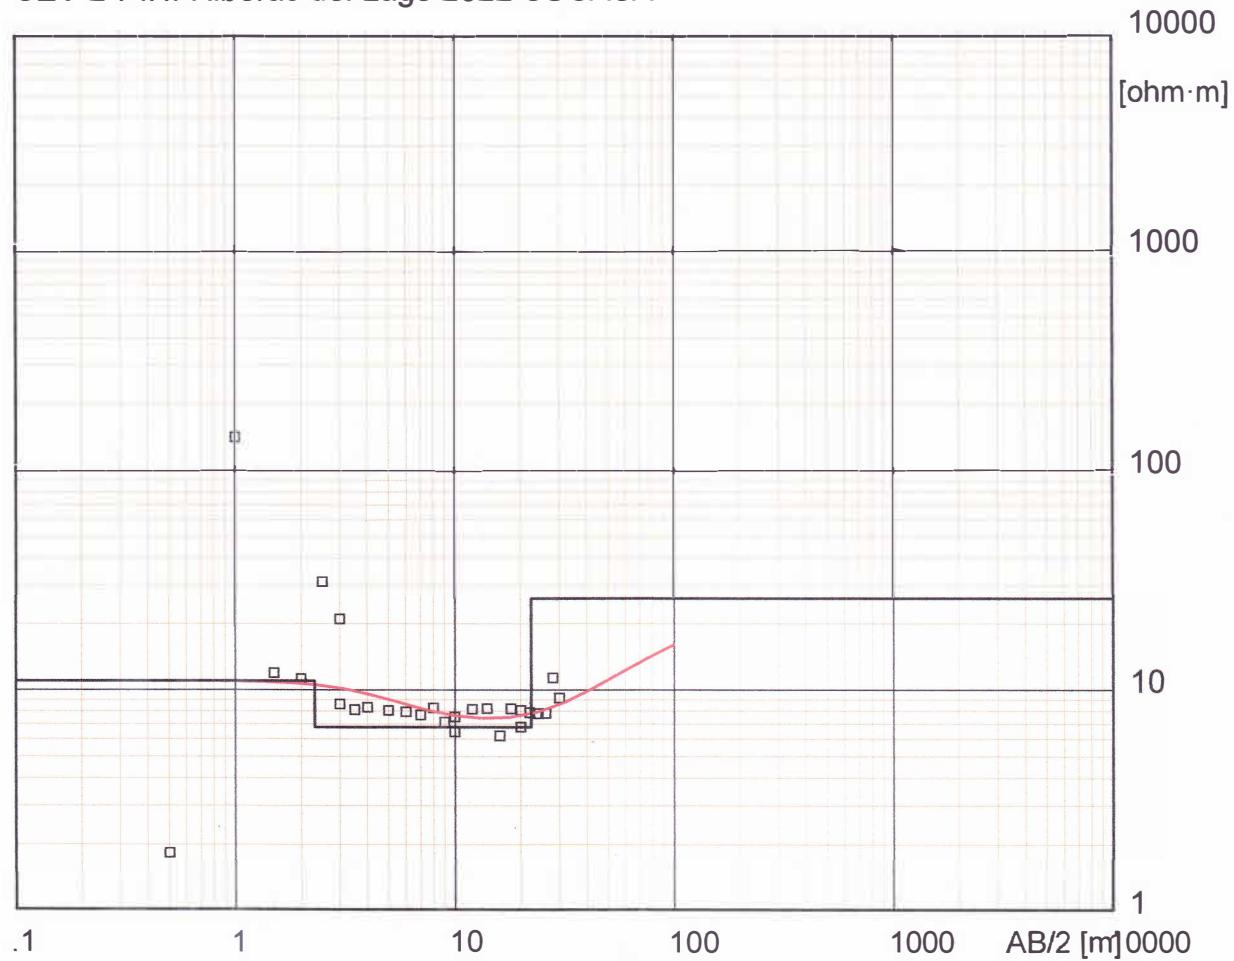
SEV-2 P.H. Riberas del Lago 2022 SUCASA

Location X = 662161 Y = 1007022 Z = 152

- De 0.00 a 2.30 m. Cubierta de suelo.
- De 2.30 a 22.00 m. Aglomerado meteorizado.
- De 22.00 a 35.00 m. Limolita calcárea.

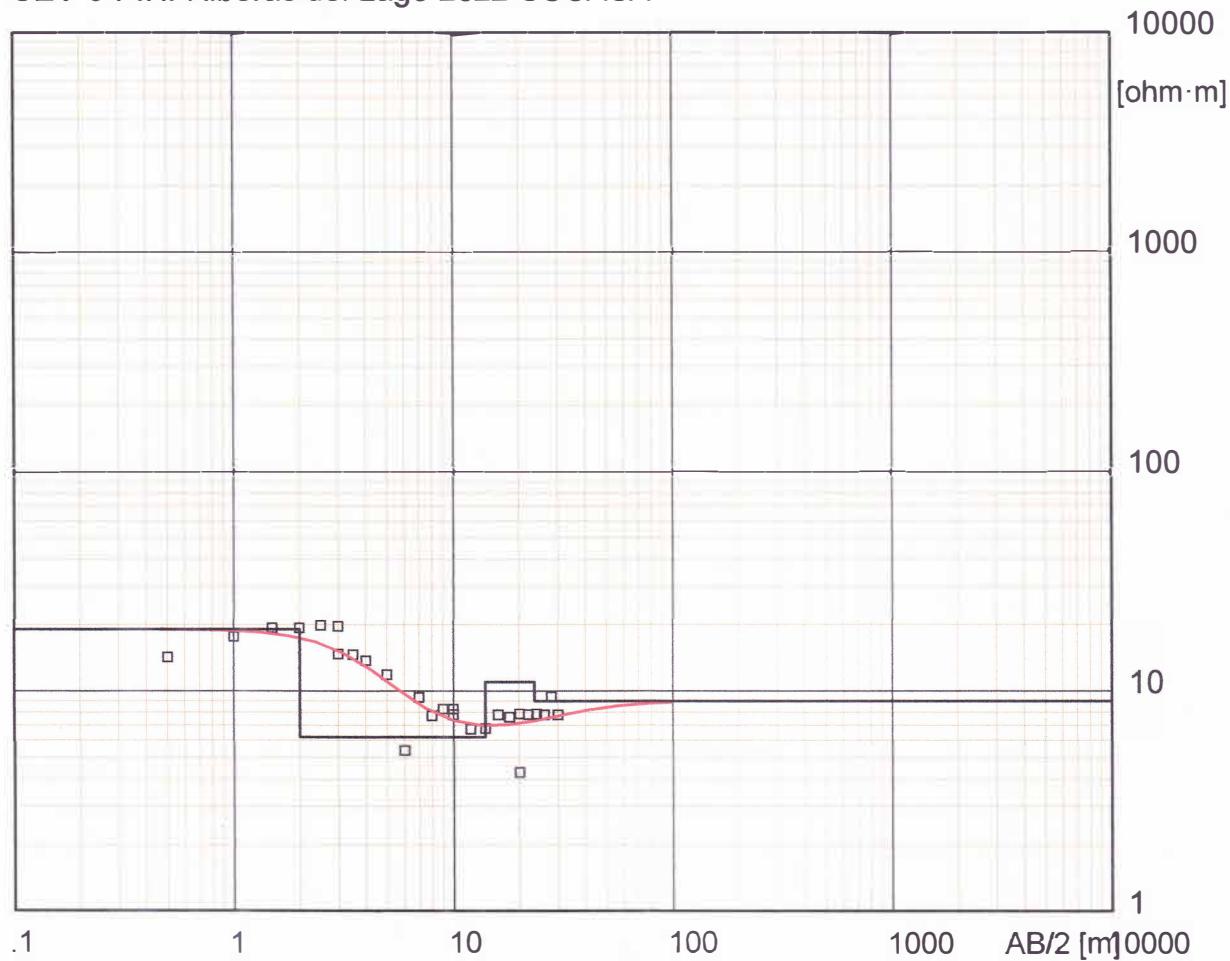
SEV-3 P.H. Riberas del Lago 2022 SUCASA

Location X = 662465 Y = 1006956 Z = 127

- De 0.00 a 2.00 m. Cubierta de suelo.
- De 2.00 a 14.00 m. Aglomerado meteorizado.
- De 14.00 a 24.00 m. Aglomerado.
- De 24.00 a 35.000 m. Limolita calcárea.

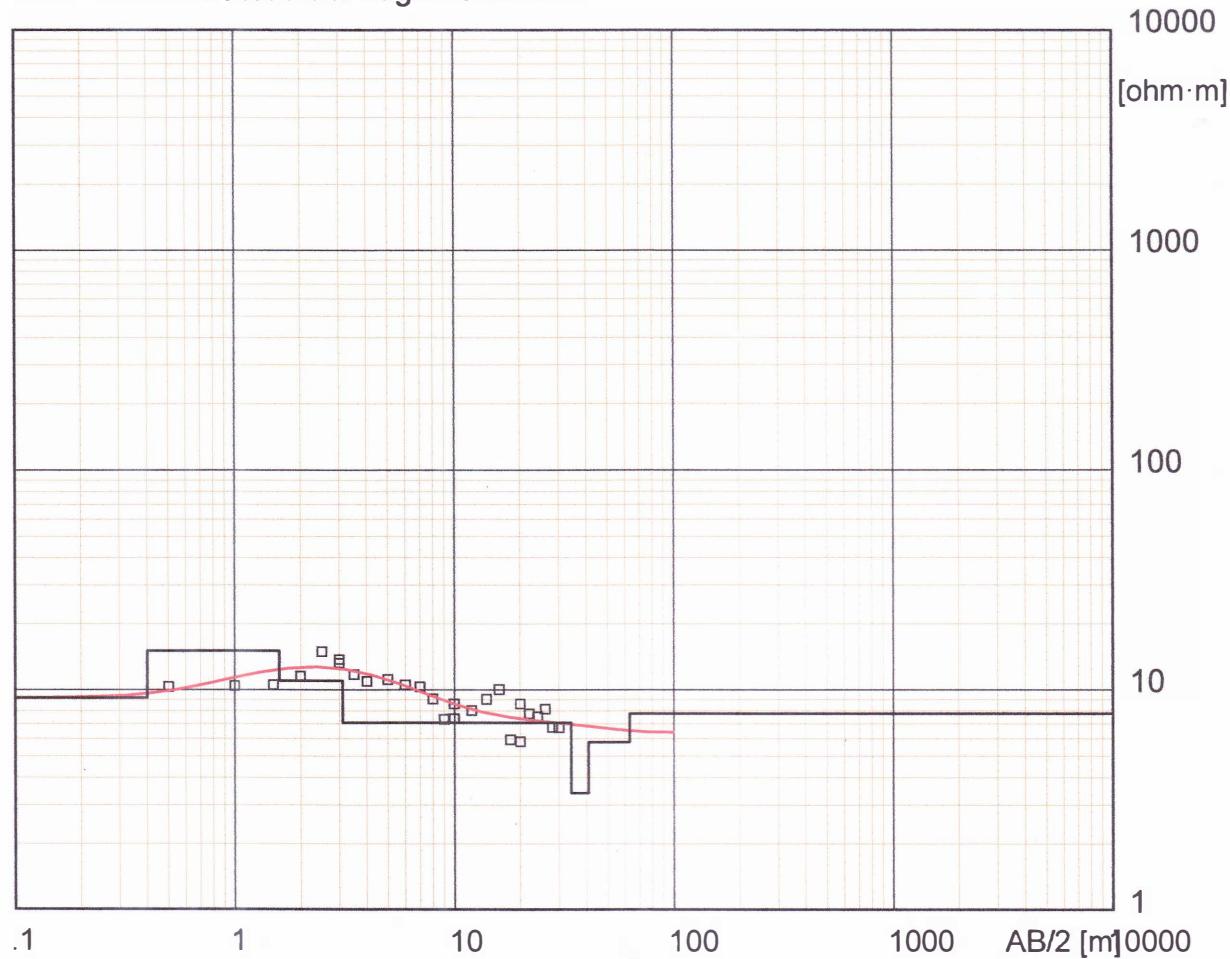
SEV-4 P.H. Riberas del Lago 2022 SUCASA

Location X = 662254 Y = 1006548 Z = 114

- De 0.00 a 1.60 m. Cubierta de suelo.
- De 1.60 a 3.10 m. Aglomerado meteorizado.
- De 3.10 a 34.00 m. Aglomerado.
- De 34.00 a 41.00 m. Limolita calcárea.
