INFORME TÉCNICO INSPECCIÓN N°. SSHCH - 051- 21

ASUNTO	Atender solicitud del Departamento de Evaluación de Impacto Ambiental en la cual solicita apoyo técnico para realizar inspección de campo como parte del proceso de evaluación del proyecto: "URBANIZACIÓN CACSA #1" presentado por COOPERATIVA DE SERVICIOS MULTIPLES SAN ANTONIO, RL. (CACSA).
UBICACIÓN	Corregimiento de Potrerillos, Distrito de Dolega, Provincia de Chiriquí.
FECHA DE INSPECCIÓN	Jueves 30 de septiembre de 2021
FECHA DE INFORME	Martes 05 de octubre de 2021
PARTICIPANTES	<p>Por Ministerio de Ambiente:</p> <ul style="list-style-type: none">-Técnico Evaluador SEIA – Licda. Tharsis González-Técnico Hídrico/ SSH – Ing. Dalmis Trejos-Técnico Forestal/ SF – Ing. Arisleyda Batista-Técnico Forestal/ SF – Ing. Katiuska Isaacs-Estudiante practicante FCA – Lía Rodríguez <p>Por la firma consultora:</p> <ul style="list-style-type: none">-Ing. Zuleika Ibañez – Consultor del proyecto-Ing. Patricia Guerra – Consultor del proyecto <p>Por el promotor:</p> <ul style="list-style-type: none">-Luis Santamaría – Arquitecto del proyecto

**INFORME TÉCNICO DE INSPECCIÓN No. 085-2021
Gira de Inspección de Campo al sitio donde se desarrollara el

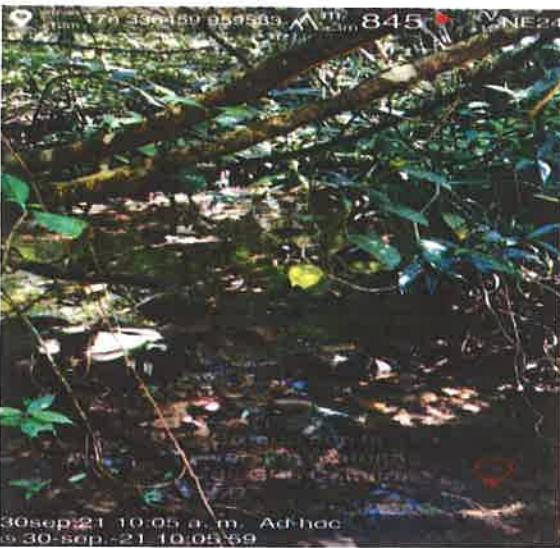
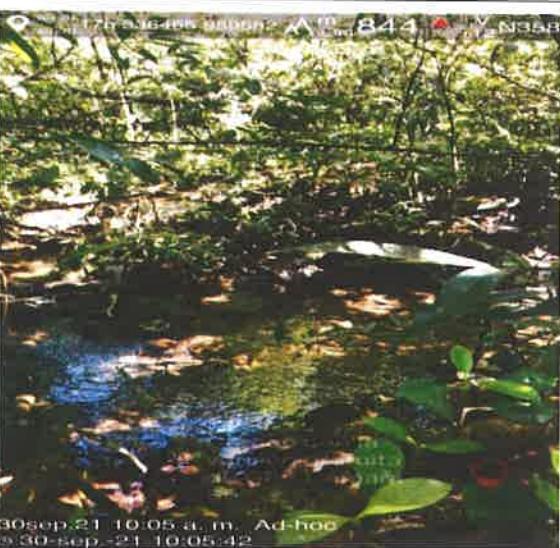
Vista parcial Quebrada Sin Nombre en las coordenadas 336459 mE; 959583 mN. Fuente: SSHCH	Vista parcial Quebrada Sin Nombre en las coordenadas 336465 mE; 959582 mN. Fuente: SSHCH

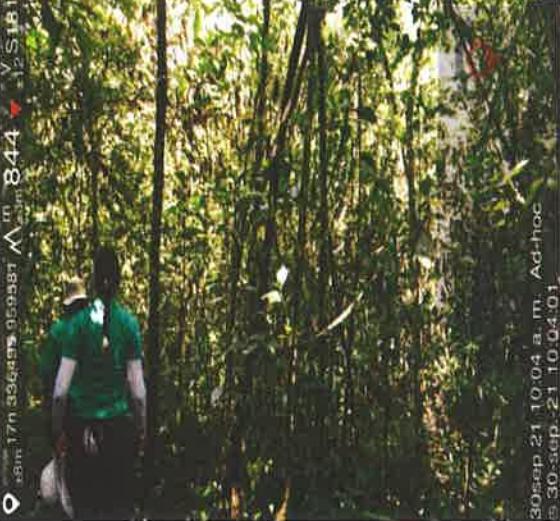
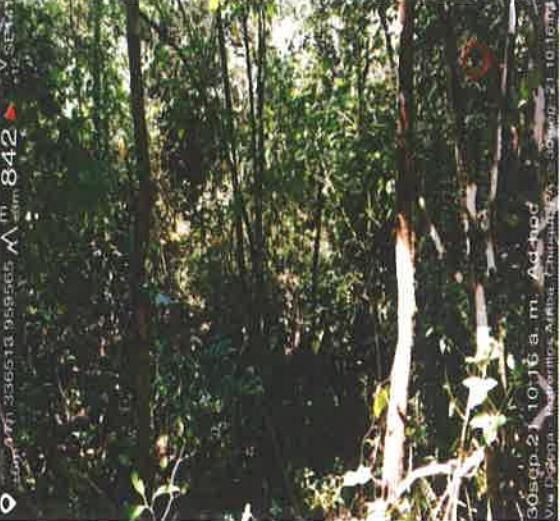
Vista del área a intervenir proyecto urbanización Cacsa # 1. Fuente: SSHCH	Área a intervenir donde se muestran árboles y arbustos. Fuente: SSHCH

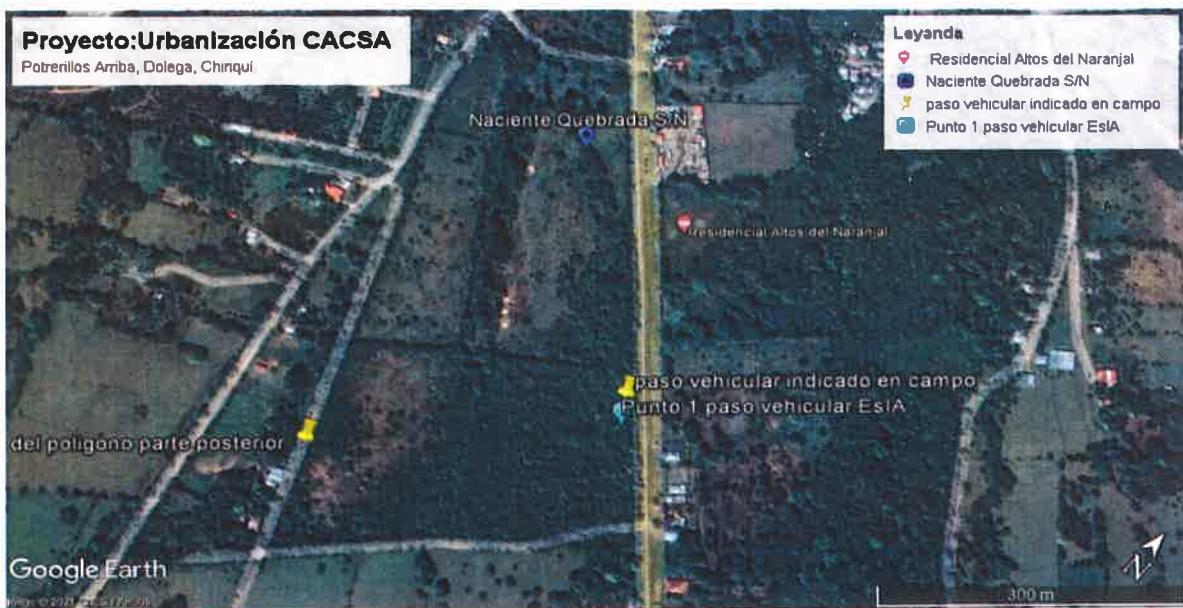
- ❖ Durante el recorrido se nos indicó que el paso de acceso al proyecto sobre la quebrada Sin Nombre, se construiría en las coordenadas **336511 mE; 959570 mN**, sin embargo luego de revisar el EslA, en la página N° 20 se presenta que el paso en mención será desarrollado en las siguientes coordenadas: **Punto N°1 336529 mE; 959546 mN, Punto N°2 336534 mE; 959540 mN, Punto N°3 336527 mE; 959534 mN, Punto N° 4 336522 mE; 959541 mN.**, a aproximadamente 30 metros aguas abajo del punto indicado en campo, en virtud de ello el promotor deberá aclarar cuál es el punto donde se construirá el paso vehicular y presentar las coordenadas UTM.

Imagen satelital donde se muestra la naciente de la quebrada sin nombre, el punto para paso vehicular indicado en campo y el punto señalado en el EsIA. Fuente: **Google Earth**

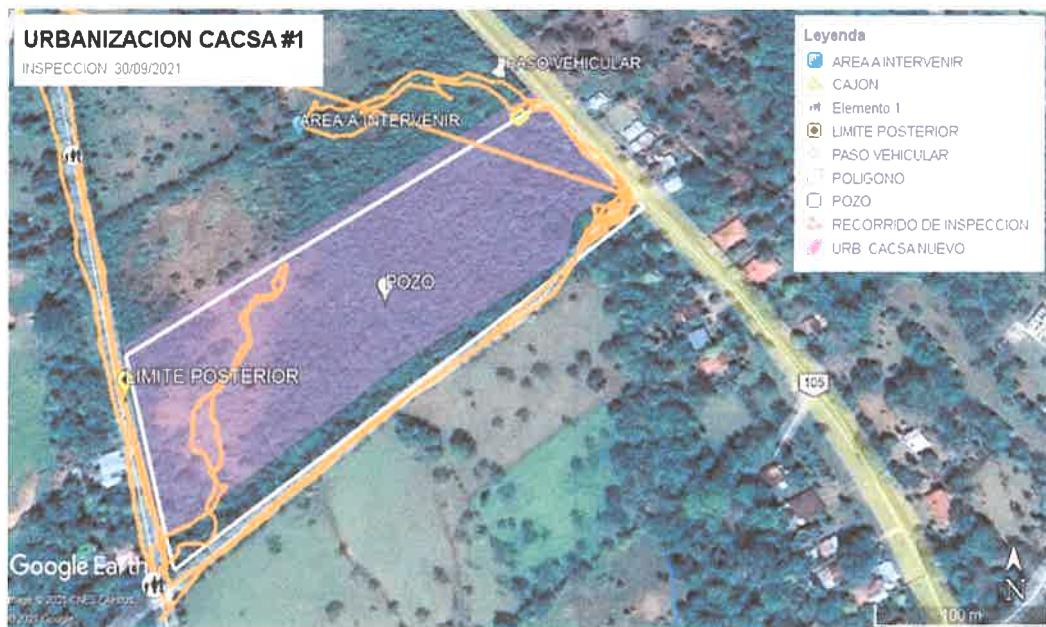
Fig. No. 1: Imagen de Google Earth Pro, donde se aprecia el recorrido realizado el día de la inspección (30 de septiembre de 2021); en dicha imagen se observa la línea de color naranja que representa el recorrido realizado, a su vez la línea de color blanco y rosado representa el polígono presentado en el EsIA de la finca

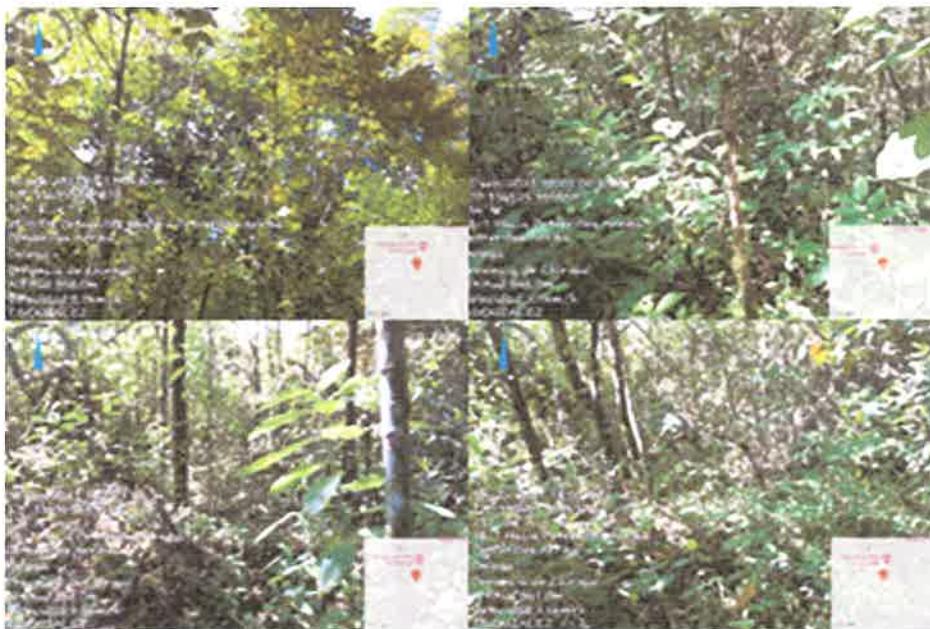
Observación 4: En cuanto a la vegetación existente, al momento de la inspección se observó que el terreno se caracteriza por contar con vegetación predominante de rastrojo y gramíneas, aunado a ello vegetación típica de áreas donde existen cuerpos hídricos.

Fig. No. 2: Fotografías de la vegetación observada en el área propuesta para el desarrollo del proyecto, dichas fotografías fueron tomadas el día de la inspección realizada (30 de septiembre de 2021)

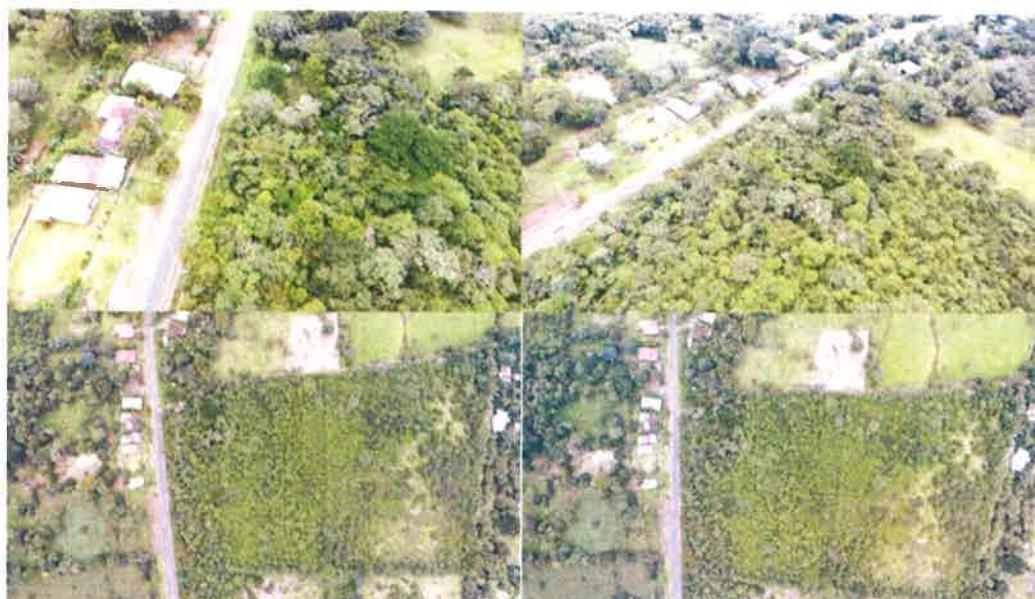
Fig. No. 2.1: Fotografías aéreas de la vegetación observada en el área propuesta para el desarrollo del proyecto, dichas fotografías fueron tomadas el dia de la inspección realizada (30 de septiembre de 2021)

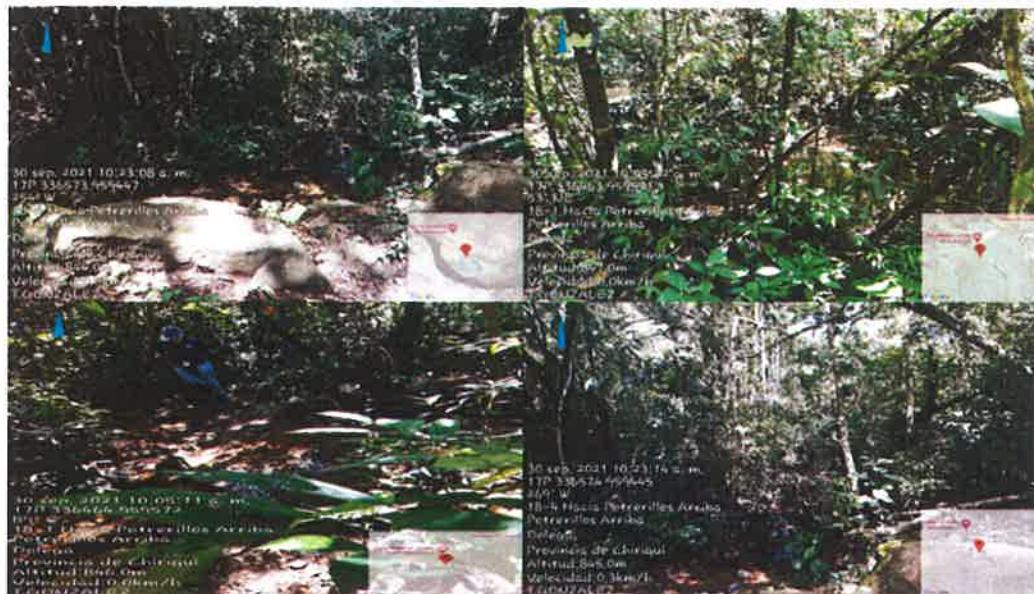
Observación 6: Es importante mencionar, que al momento de la inspección se observó la existencia de un (1) cuerpo hídrico, que se encuentra dentro del área propuesta para el desarrollo del proyecto, el mismo será validado por parte del personal de la Sección de Seguridad Hídrica, dicho cuerpo de agua mantiene la vegetación típica del mismo en sus márgenes.

Fig. No. 3: Fotografías de la fuente hidrica observada en el área propuesta para el desarrollo del proyecto, dichas fotografías fueron tomadas el dia de la inspección realizada (30 de septiembre de 2021)

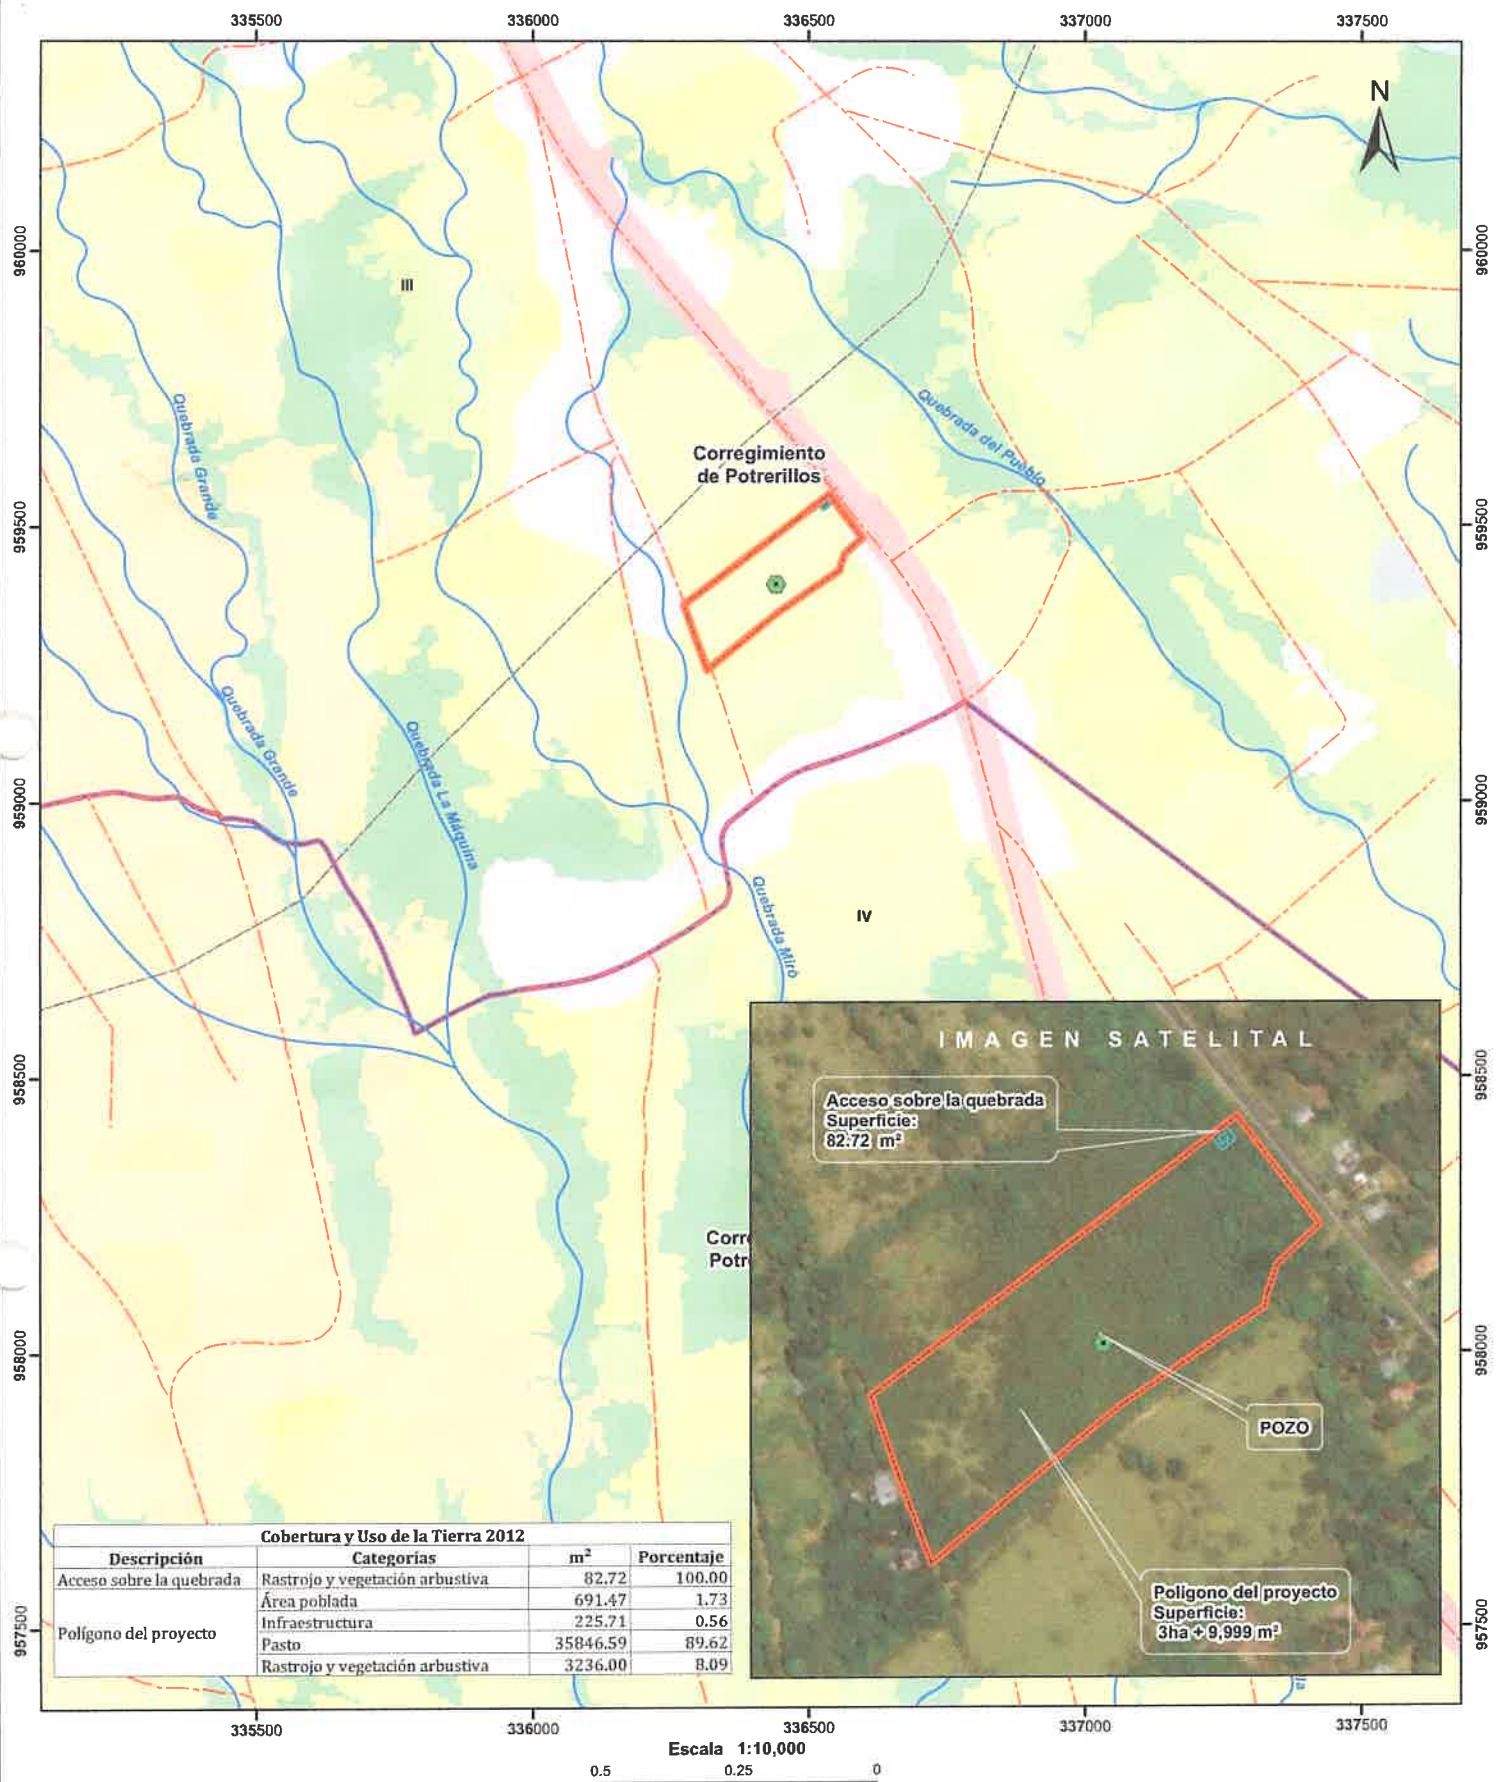
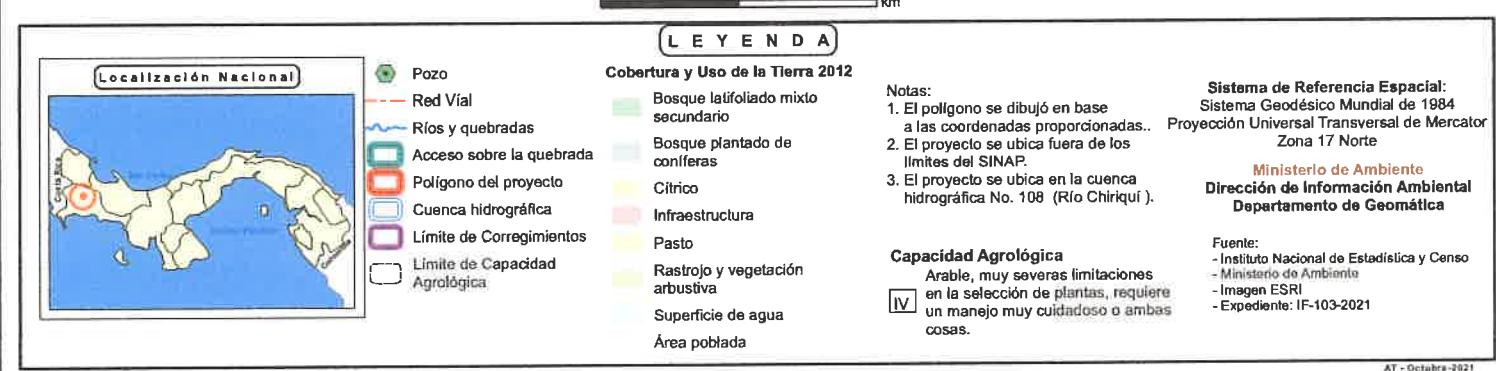
CORREGIMIENTO DE POTRERILLOS, DISTRITO DE DOLEGA,
PROVINCIA DE CHIRIQUÍ - PROYECTO URBANIZACIÓN CACSA #1

Con los datos proporcionados se generó dos polígonos denominados: “acceso a la quebrada” (82.72 m^2) y “Polígono del proyecto” ($3 \text{ ha} + 9,999 \text{ m}^2$), y un dato puntual denominado “Pozo” que se ubica dentro del polígono del proyecto. Los mismos se ubican fuera de los límites del Sistema Nacional de Áreas Protegidas.

De acuerdo a la Cobertura y Uso de la tierra 2012, los datos se ubican dentro de la categoría de Rastrojo y vegetación arbustiva, área poblada, infraestructura, pasto, rastrojo y vegetación arbustiva; y según la Capacidad Agrológica se ubica en el tipo IV (Arable, muy severas limitaciones en la selección de plantas, requiere un manejo muy cuidadoso o ambas cosas).
