**REPÚBLICA DE PANAMÁ**  
**MINISTERIO DE AMBIENTE**

**RESOLUCIÓN No. DEIA-IA-041 - 2022**  
De 15 de junio de 2022

Por la cual se resuelve la solicitud de evaluación del Estudio de Impacto Ambiental (EsIA), categoría II, correspondiente al proyecto **“RESIDENCIAL JOHNNY WOODLAND”**, promovido por la sociedad **PGR DEVELOPERS ALTO BOQUETE, S.A.**

Que el proyecto consiste en la construcción de 161 residencias unifamiliares bajo la norma RBS (Residencial Bono Solidario), distribuidas en lotes de 450 m<sup>2</sup> hasta los 520 m<sup>2</sup>; cuyo desarrollo integra dos (2) áreas comerciales, dos (2) áreas de uso público con parques y nueve (9) áreas verdes, servidumbre institucional vecinal y sistema vial interno. El proyecto se abastecerá de agua a través de la implementación de sistemas de pozos, los cuales contarán con un área para la instalación de un tanque de reserva, mientras que las aguas residuales se manejarán a través de tanques sépticos individuales;

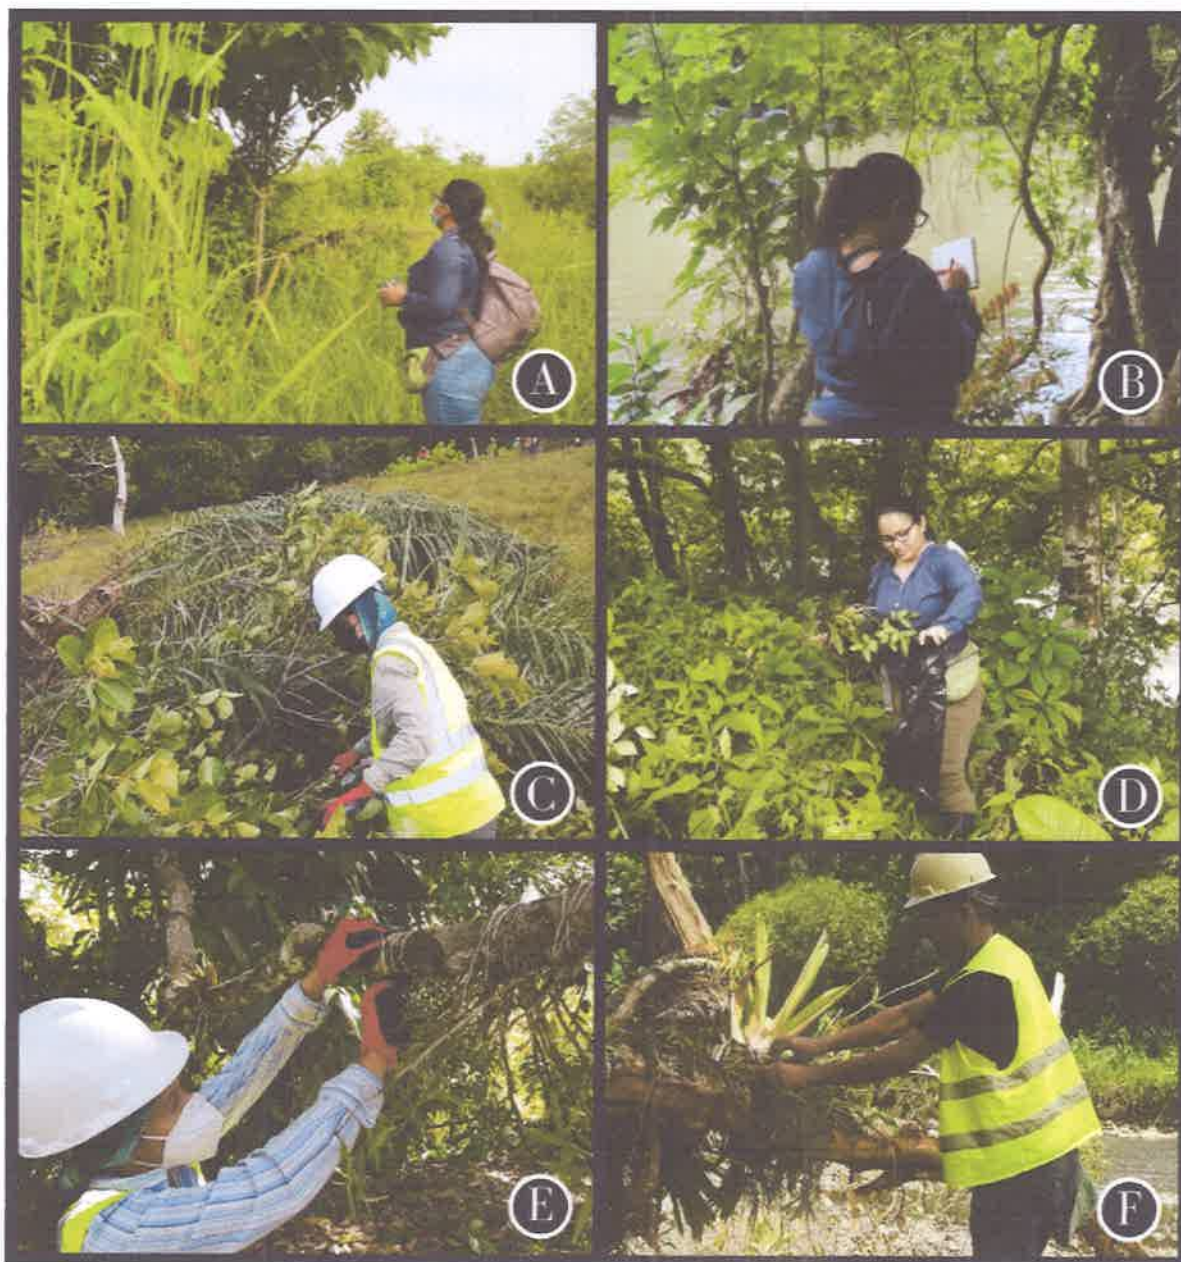
**Figura 8** Métodos generales para el rescate y reubicación de la flora. **A y B)** recopilación de datos en campo e identificación de las especies de flora; **C-F)** Rescate y reubicación de las especies de flora que pueden verse afectadas por la actividad del proyecto.

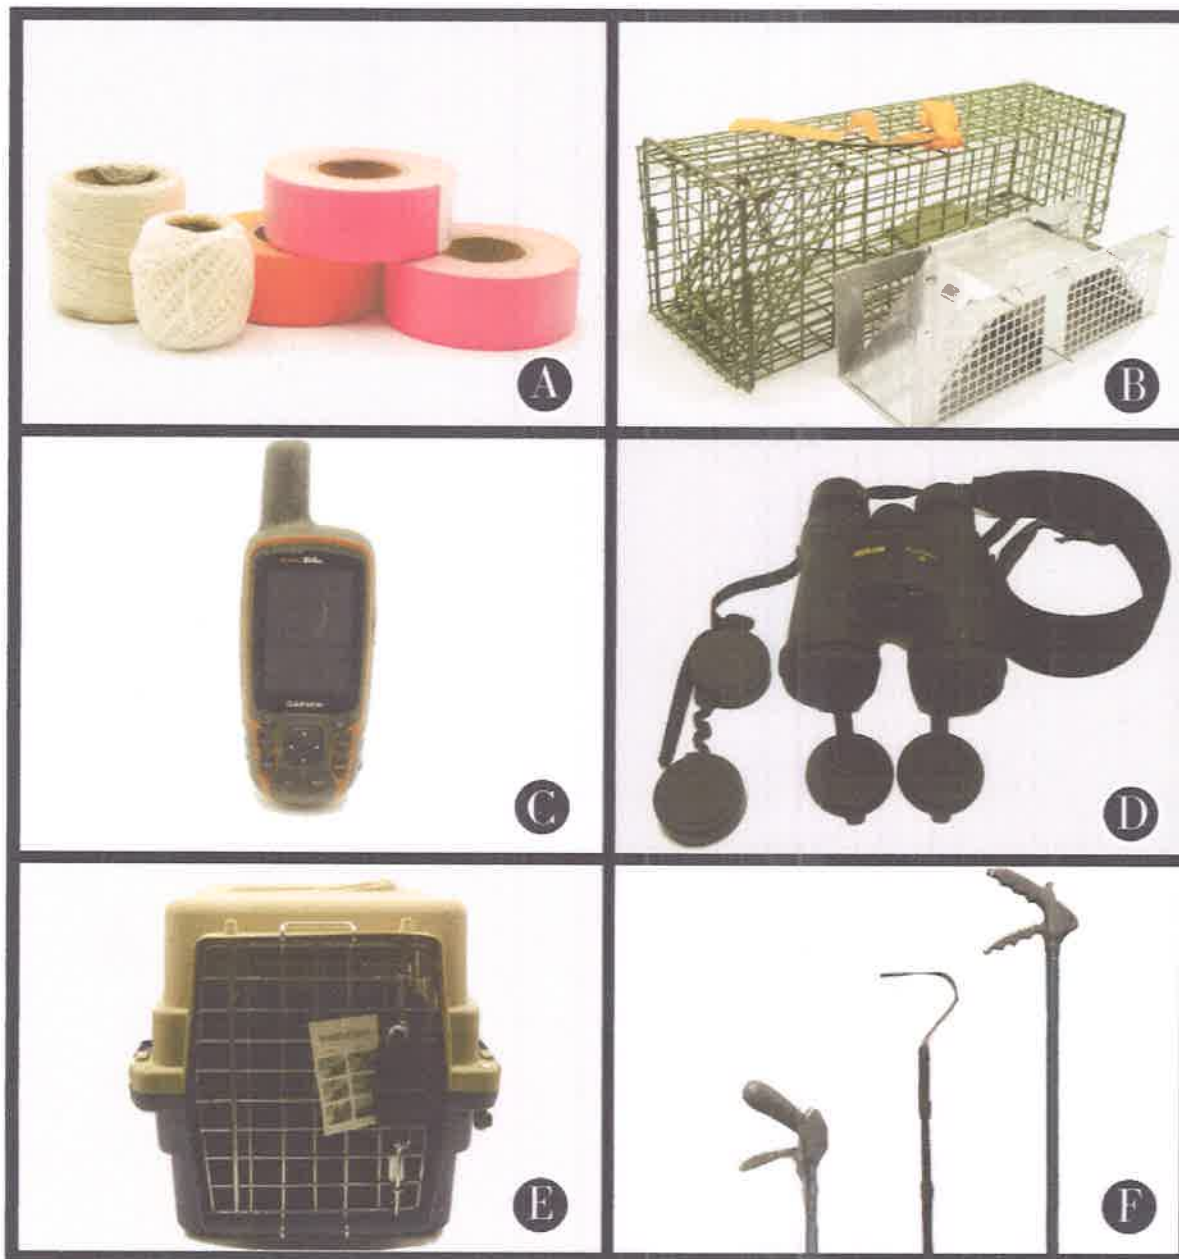
**Figura 11** Equipo y material necesario para la ejecución del rescate y reubicación de la flora y fauna en el área del proyecto. **A)** Cintas de color e Hilos biodegradables; **B)** Trampas Tomahawk y Sherman; **C)** GPS; **D)** Binoculares; **E)** Jaula tipo kennel; **E)** Pinzas y ganchos herpetológicos.

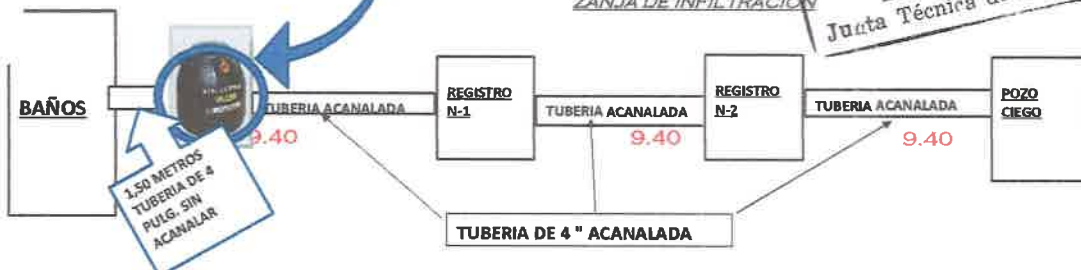
ZANJA DE INFILTRACION

**UBICACIÓN: RESIDENCIAL JOHNNY WOODLAND  
EL FRANCES, BOQUETE, CHIRIQUI**
**DISEÑO DE TANQUE SEPTICO Y CAMPO DE INFILTRACION**

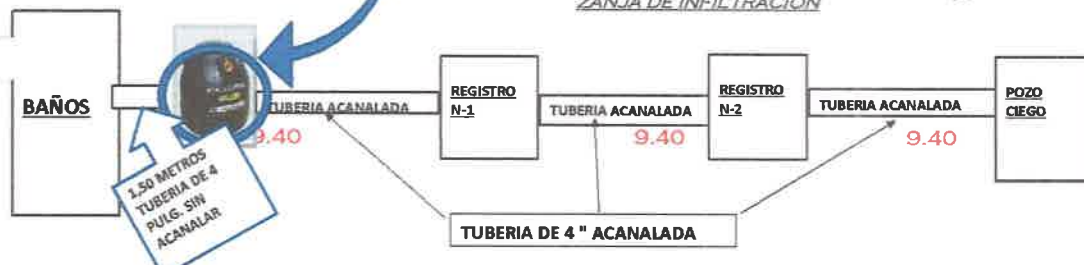
**ZARATE & ATENCIO S.A.**
**PROYECTO: URBANIZACION COMERCIAL**
**PRUEBA 8**
**PROMOTORA PGR**
**UBICACIÓN: RESIDENCIAL JOHNNY WOODLAND  
EL FRANCES, BOQUETE, CHIRIQUI**
**DISEÑO DE TANQUE SEPTICO Y CAMPO DE INFILTRACION**

**Diámetro = 1.28 m.**
**Altura. = 1.11 m.**
**V. = 1100 Lts/ 289.4 Gal.**
**CAMPO DE INFILTRACION**

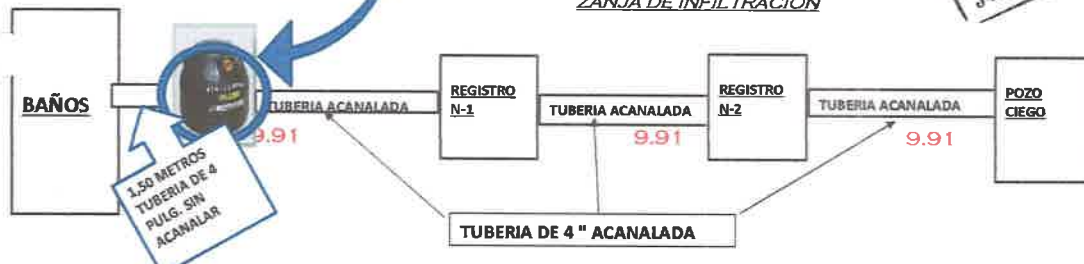
**ZARATE & ATENCIO S.A.**
**PROYECTO: URBANIZACION COMERCIAL**
**PRUEBA 19**
**PROMOTORA PGR**
**UBICACIÓN: RESIDENCIAL JOHNNY WOODLAND  
EL FRANCES, BOQUETE, CHIRIQUI**
**DISEÑO DE TANQUE SEPTICO Y CAMPO DE INFILTRACION**

**DATO REQUERIDO**
**5.53**
**1100 Lt.**
**Utilization:**
**de 4 a 10 personas**
**Según el Fabricante**
**CAMPO DE INFILTRACION**

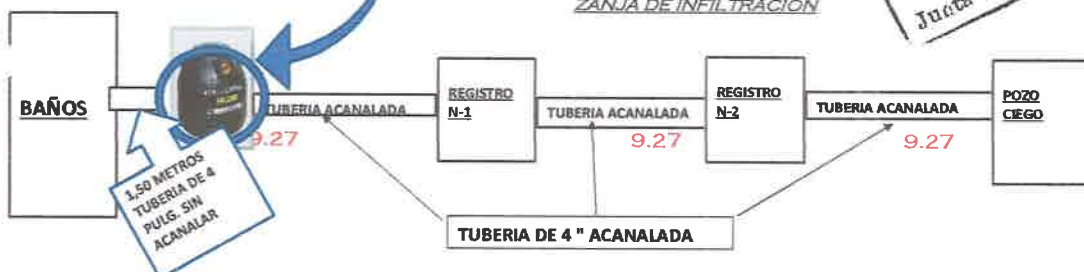
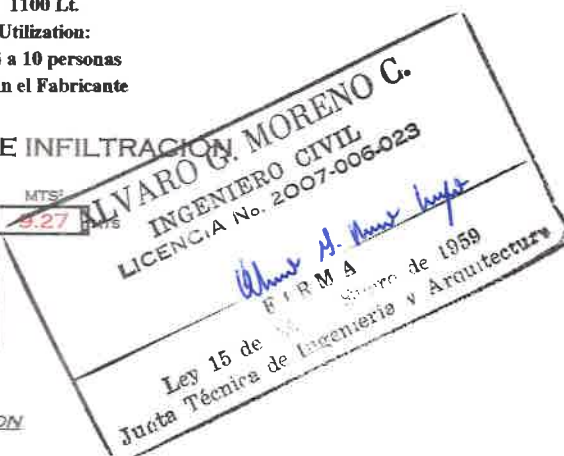
**ZARATE & ATENCIO S.A.**
**PROYECTO: URBANIZACION COMERCIAL**
**PRUEBA 27**
**PROMOTORA PGR**
**UBICACIÓN: RESIDENCIAL JOHNNY WOODLAND  
EL FRANCES, BOQUETE, CHIRIQUI**
**DISEÑO DE TANQUE SEPTICO Y CAMPO DE INFILTRACION**

**Diámetro = 1.28 m.**
**Altura = 1.11 m.**
**V. = 1100 Lts/ 289.4 Gal.**
**CAMPO DE INFILTRACION**
