ESTUDIO DE IMPACTO AMBIENTAL

CATEGORÍA I

“RESTAURACIÓN DE LA TORRE SANTO DOMINGO – PROPIEDAD DE IGLESIA CATÓLICA, ARQUIDIÓCESIS DE PANAMÁ”

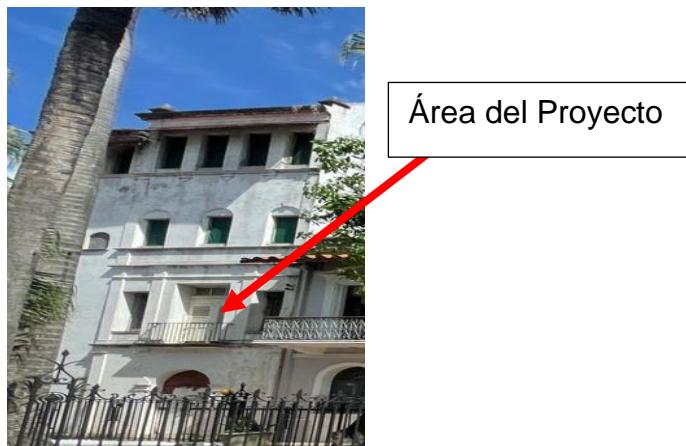
Vistas fotograficas del área del proyecto

Este punto no aplicable, puesto que como se mencionó en el punto anterior, en el área del proyecto no cuenta con vegetación. Ver vistas fotográficas

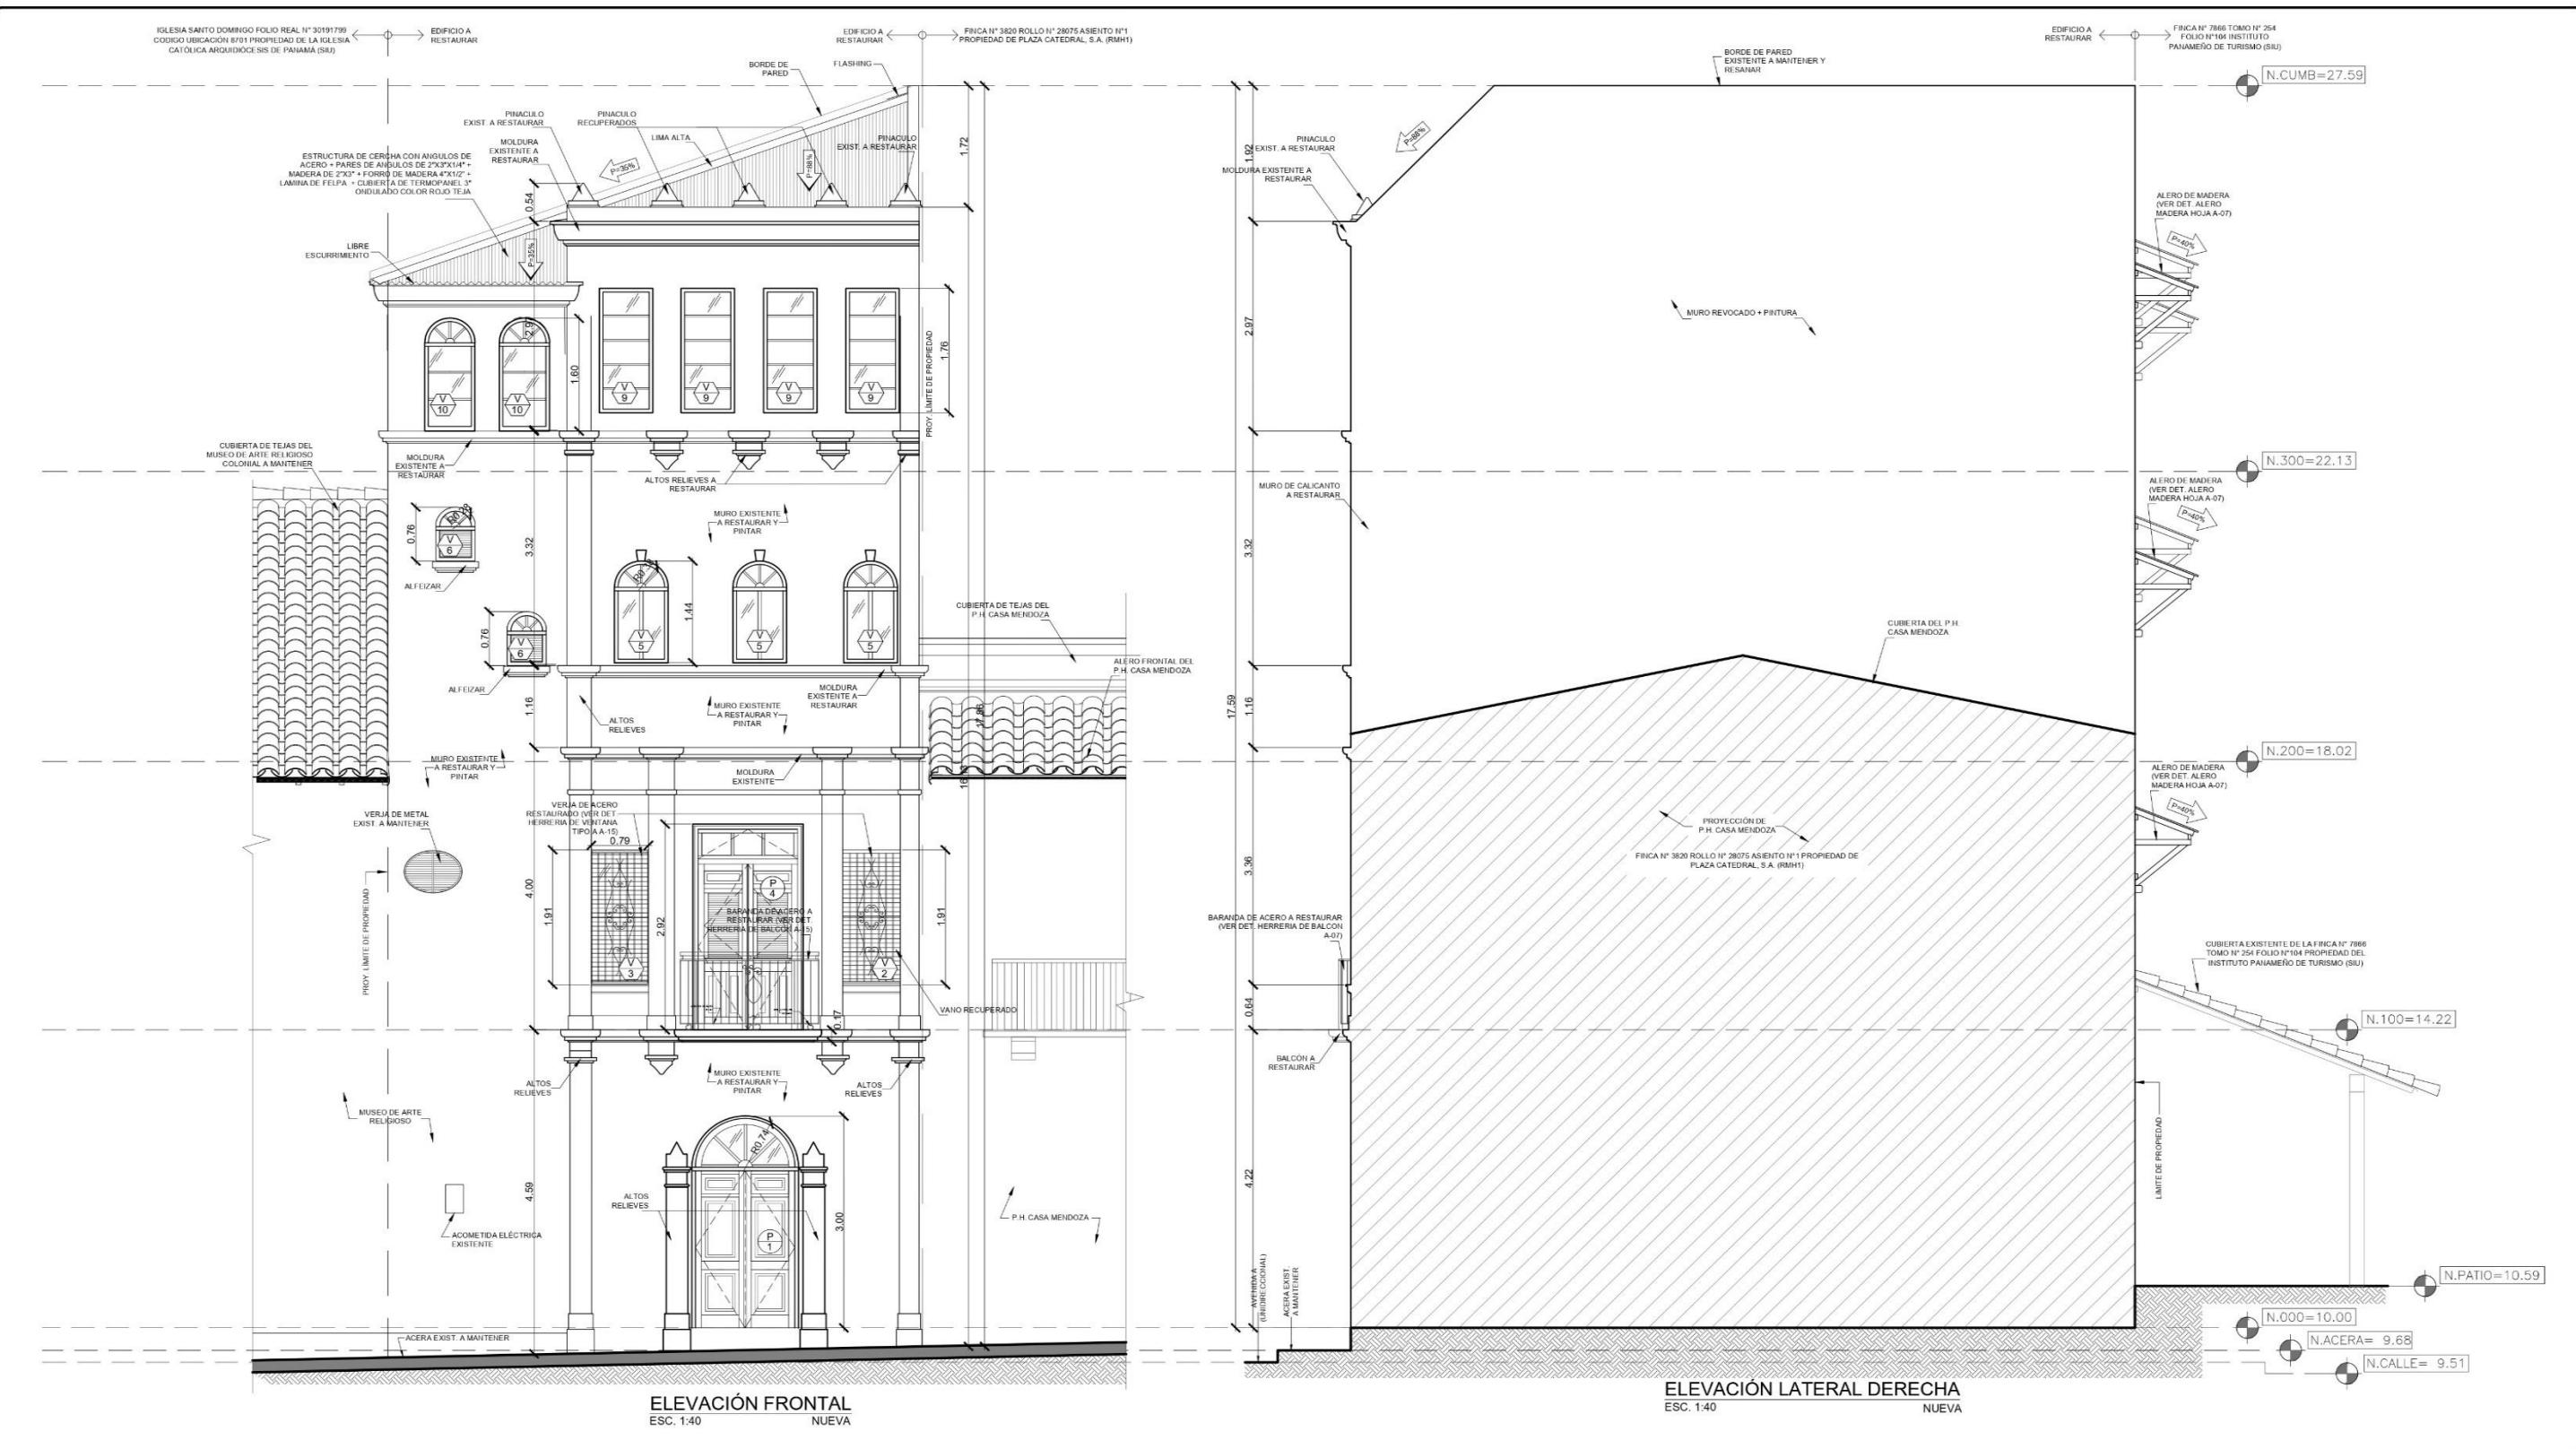
FECHA:
JULIO 2021
HOJA No:
11/16 DISCIPLINA:
A-111
DIRECTOR DE OBRAS Y CONSTRUCCIONES MUNICIPALES

DISEÑO ARQUITECTONICO:
AV. 25 DE MAYO, SAMAN
CONSEJOR RESTAURACION:
AV. DANIEL YOUNG - TORQUEMADA
REPRODUCCION:
AV. SIMON VARELA RIVAS
MANUEL CHANIS AVASA

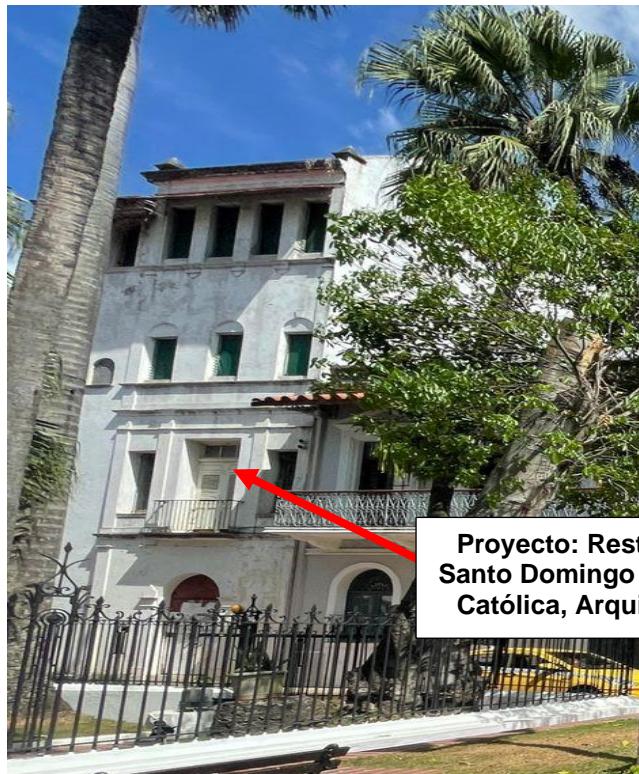
Fotografía No. 1: Vista general del proyecto

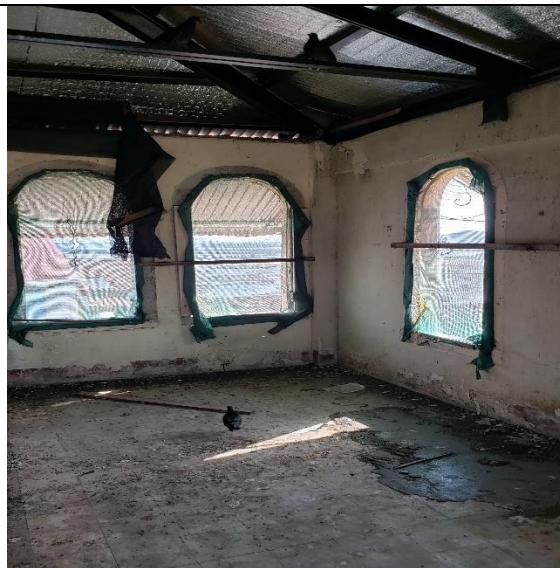
Fotografía No. 2: Vista del interior de la Torre Santo Domingo

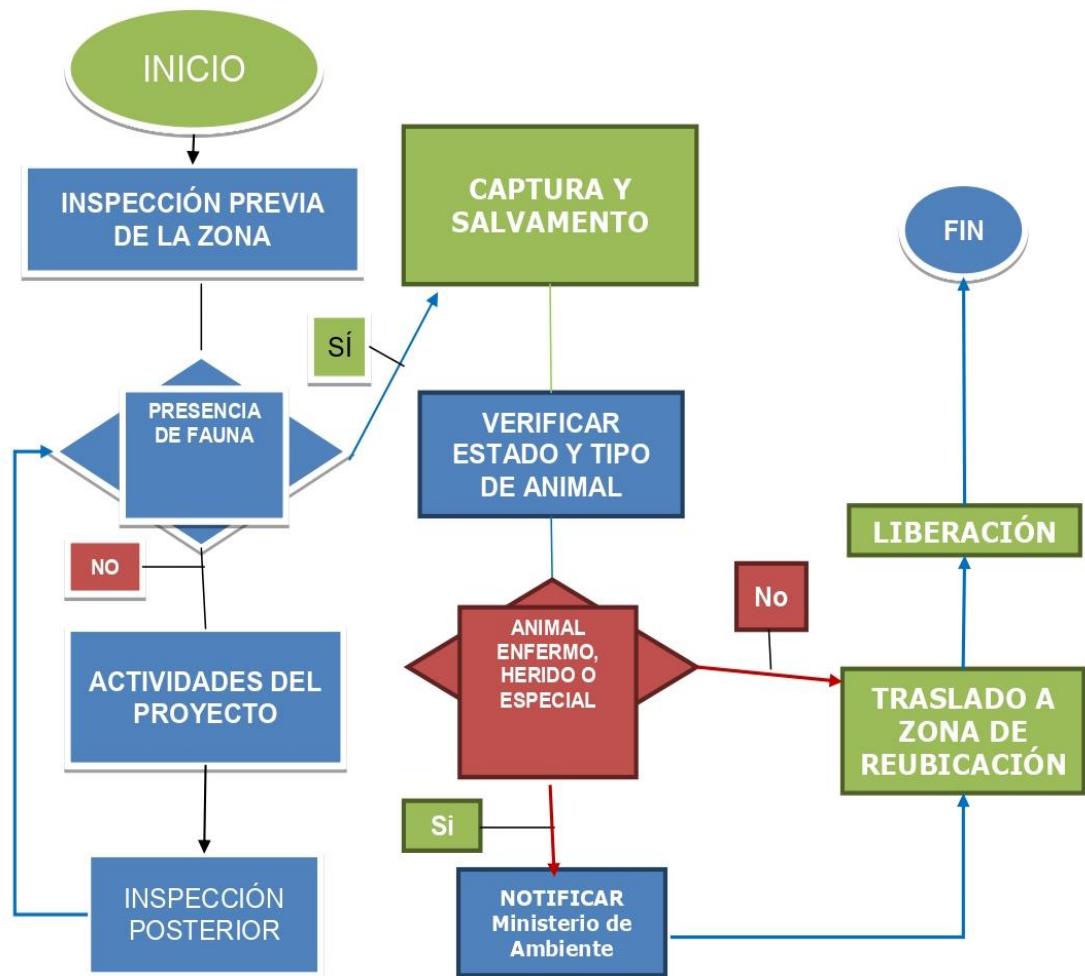
Figura 10 Esquema del procedimiento para el manejo de la fauna.

Las actividades del Programa de Manejo, Rescate y Reubicación de Fauna se desarrolla en dos fases: Pre-construcción y Construcción

PROGRAMA DE MANEJO RESCATE Y REUBICACIÓN DE FAUNA		
Fase	Actividad	Responsable
PRECONSTRUCCIÓN	Entrega del Programa a MIAMBIENTE	Promotor/ MIAMBIENTE
	Aprobación del Programa	
CONSTRUCCIÓN (ejecución del Plan)	— Educación ambiental	Promotor/Empresa contratada para construcción, MIAMBIENTE
	— Captura y Salvamento	
	— Traslado a centro de atención de fauna	
	— Reubicación
