Proyecto: **“PARITA SOLAR”**

**SECCIÓN DE EVALUACIÓN DE IMPACTO AMBIENTAL  
INFORME TÉCNICO DE INSPECCIÓN AL ÁREA DE DESARROLLO DEL PROYECTO**

Informe Técnico de Inspección a Polígono del proyecto "**PARITA SOLAR**"

## **RESPUESTAS A LA NOTA DRHE-SEIA-0750-2022 ESTUDIO DE IMPACTO AMBIENTAL CATEGORÍA I**

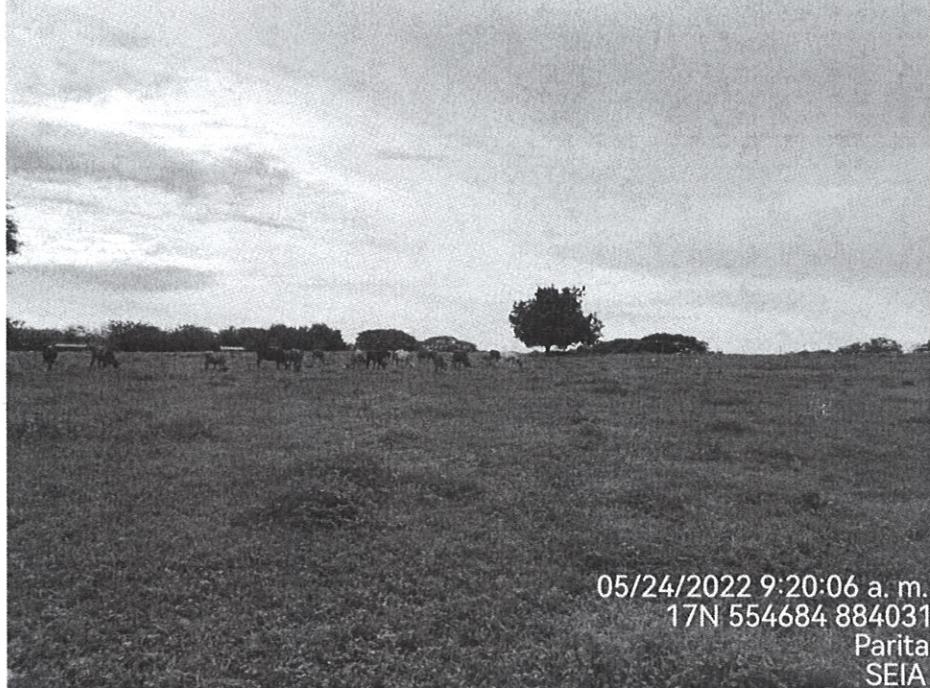
<p>05/24/2022 9:20:06 a. m. 17N 554684 884031 Parita SEIA</p> <p>Foto. N° 1. Vegetación tipo gramínea y ganado vacuno pasteando en el polígono.</p>

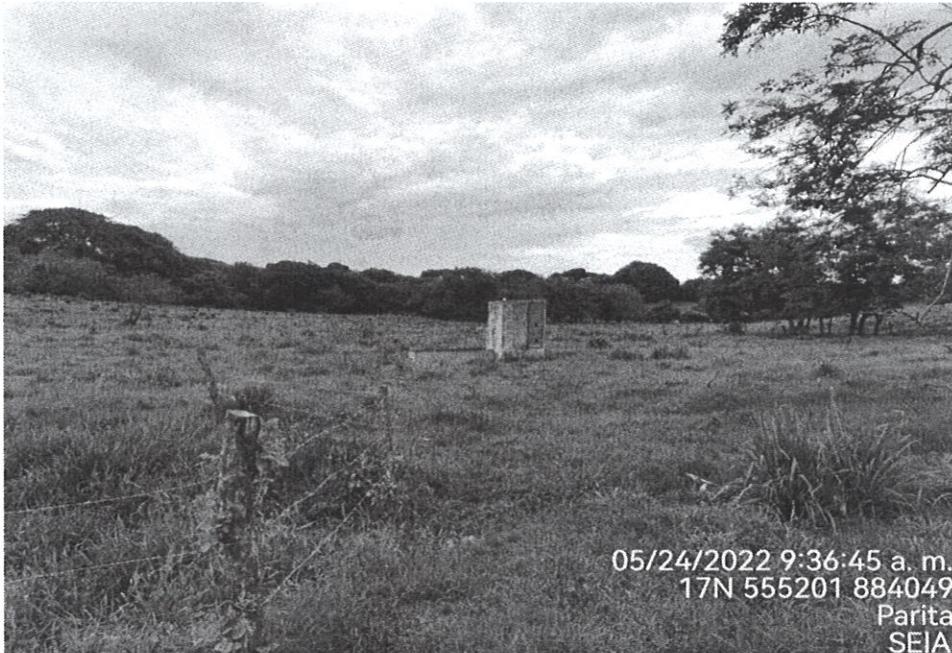
Foto. N° 4. Sitio donde atraviesa la fuente hídrica, se observa pozo sumergible y algunos árboles dispersos.

- a. En inspección realizada con personal técnico de MIAMBIENTE se observó que sobre lo establecido por DIAM como fuente hídrica, no se observó escurrimiento superficial, no se observó agua correr. Solo se pudo observar la forma de una vaguada. No obstante, se marca lo solicitado en la observación y se anexa foto del área.

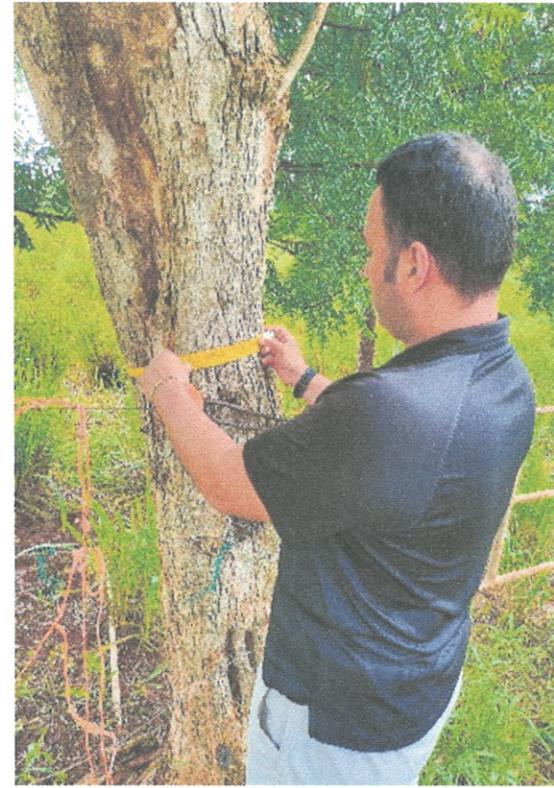
*Metodología utilizada para el Inventario Forestal*

El inventario forestal del área de estudio se realizó en aquellas especies arbóreas que de un modo u otro va a pasar por un proceso de tala, podada o desarraigada para poder efectuar este proyecto. Siendo así, debido a la poca cantidad de especies que se encuentran dentro del área de estudio como tal, ya que la mayor parte de los árboles medidos corresponde a aquellas especies que forman parte de las cercas vivas. Esto se puede notar claramente ya que los fustes no sobrepasan los tres metros de alto y los diámetros y altura total muestran cierta similitud.
