### **"Residencial Brisas del Mar"**

Avenida Las Mercedes, corregimiento de Monagrillo, distrito de Chitré, provincia de Herrera

**SISTEMA NACIONAL DE PROTECCIÓN CIVIL**  
DEPARTAMENTO DE PREVENCIÓN Y MITIGACIÓN DE DESASTRES  
SINAPROC-DPH-013/ 30-05-2022

El presente informe es emitido en respuesta a su nota de solicitud de inspección y certificación de área segura de la Finca N°30374875 que a continuación se detalla, y donde se propone realizar la construcción del residencial Brisas del Mar.

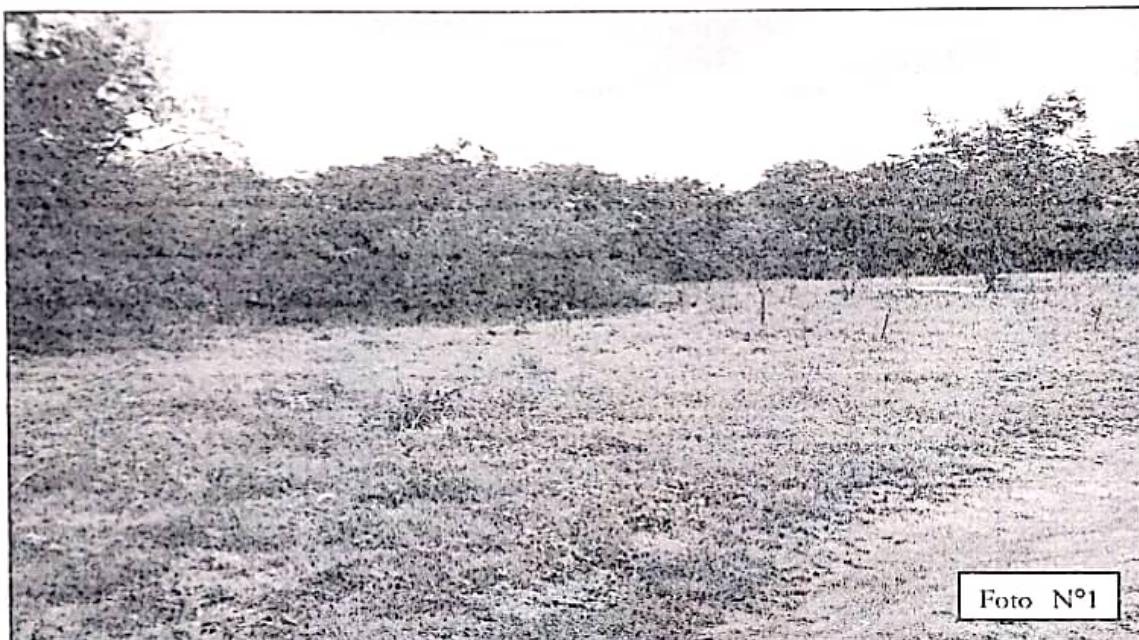
3. La vegetación observada dentro del terreno corresponde a herbazales, arbustos y algunos árboles adultos.
4. La topografía del terreno es mayormente plana. La cota más baja del terreno se encuentra hacia la parte Noreste del mismo.

FOTO N°1: Vista general del terreno. Se observa la topografía y la vegetación.

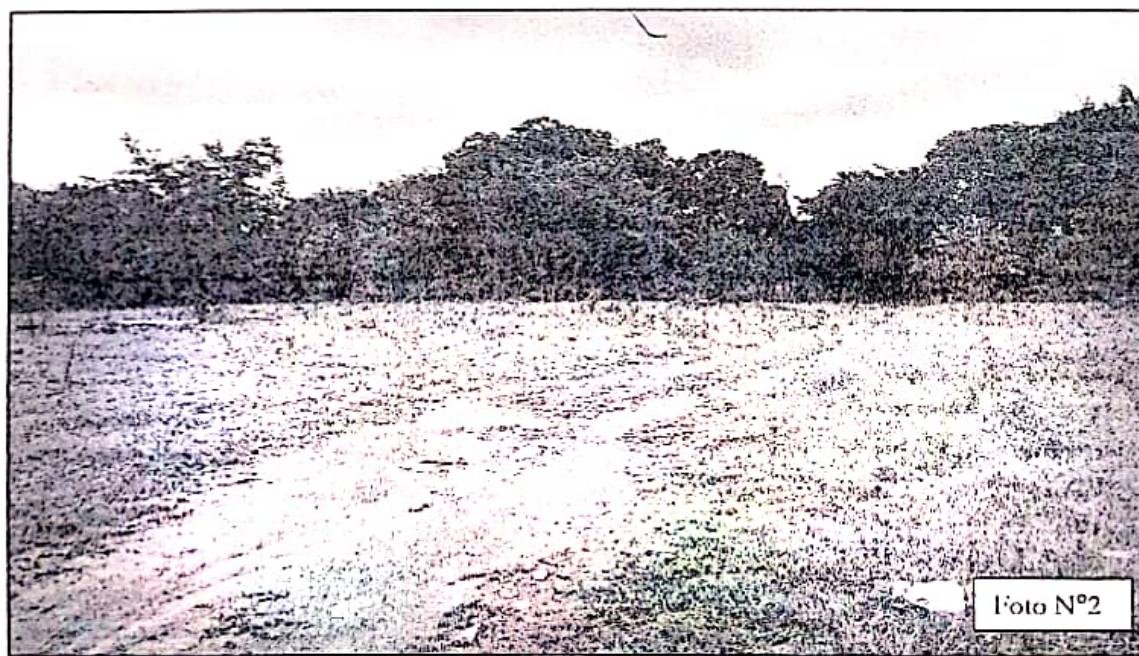
FOTO N°2: Vista general del terreno. Se observa la topografía y la vegetación.

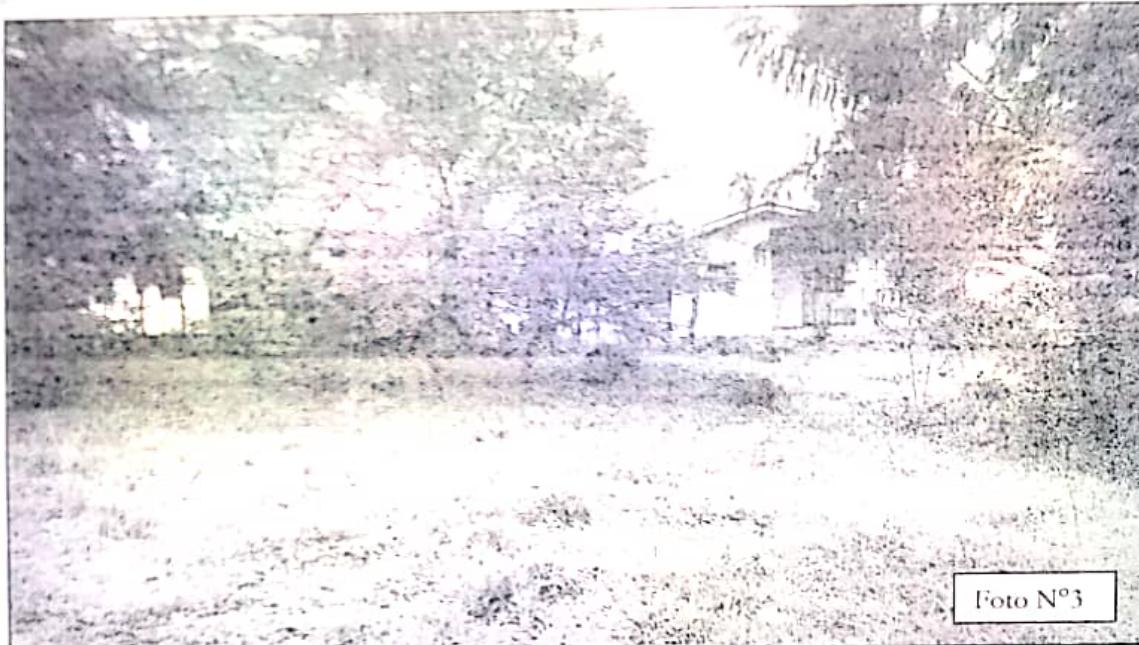
FOTO N°3: Se observan algunas de las viviendas próximas al terreno.

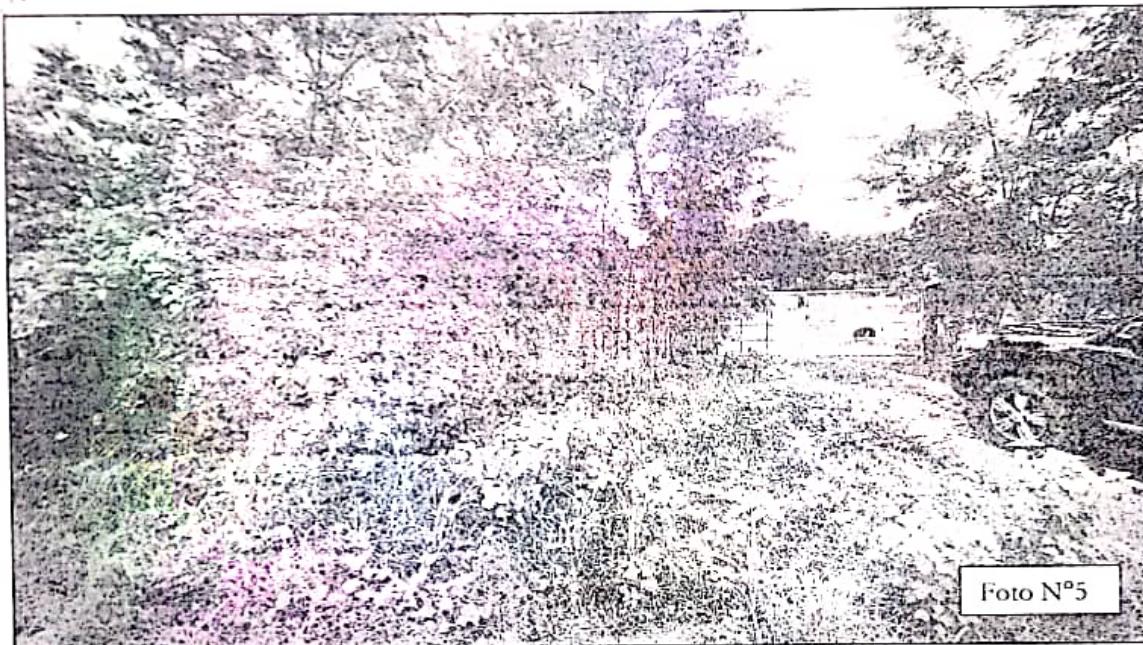
Foto N°5

FOTO N°5: Se observa la entrada principal del terreno.

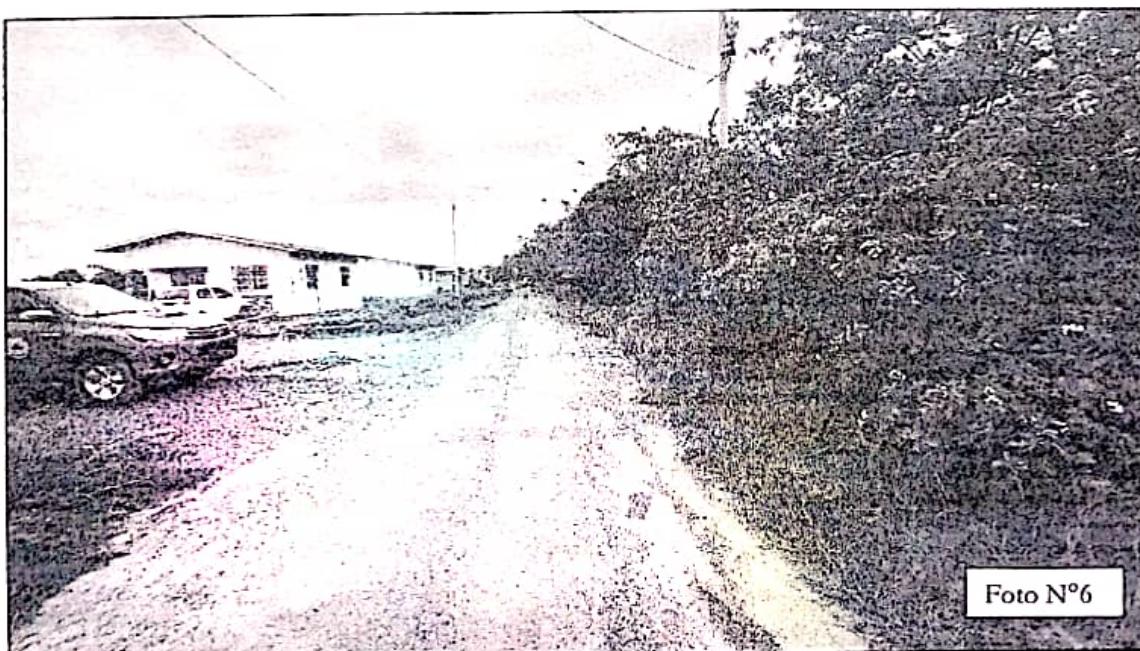
Foto N°6

1. El terreno de la Finca No. 30374875 se encuentra ubicado en el corregimiento de Monagrillo. La calle que da acceso al terreno cuenta con una rodadura de tosca.

FOTO N°6: Vista general de la vía que da acceso al terreno.
