FORMATO EIA-FEA-007

INFORME TÉCNICO DE INSPECCIÓN AL SITIO DE DESARROLLO DEL PROYECTO

Proyecto:	Residencial Las Palmeras		
Categoría:	I		
Promotor:	Fulun He Mock		
Representante Legal:	N/A		
Ubicación:	Corregimiento de La Arena, Distrito de Chitré, Provincia de Herrera.		
Expediente No.:	DRHE-I-F-10-2022		
Fecha de la inspección:	30 de Marzo de 2022		
Fecha del Informe:	31 de Marzo de 2022		
Participantes:	Nombre	Cargo	Institución
	Yuria Benítez	Sección de Evaluación de Impacto Ambiental	MiAmbiente - Herrera
	Aritzel Fernández	Sección de Evaluación de Impacto Ambiental	MiAmbiente - Herrera
	Esteban Sandoval	Por parte del Promotor del Proyecto	-----

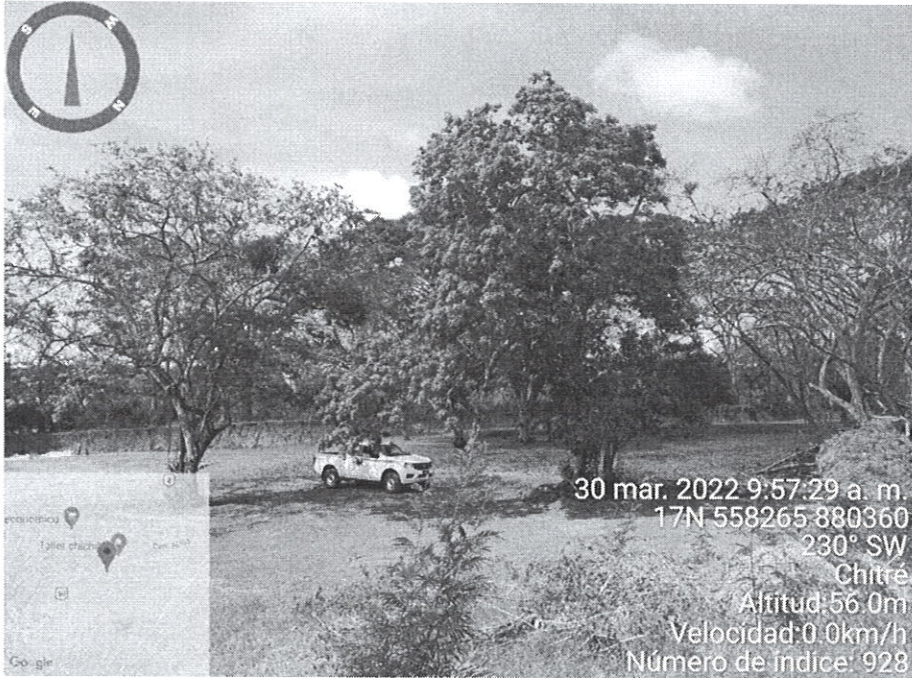
Coordenada de ubicación UTM (WGS-84):	Imágenes tomadas en el sitio.
558265 E 880360 N	<div>

</div> <p>Fig. No. 1: Vista del área del proyecto Residencial Las Palmas, se observa que la misma se encuentra desprovista de cobertura vegetal, con la presencia de árboles dispersos.</p>
558265 E 880360 N	<div>

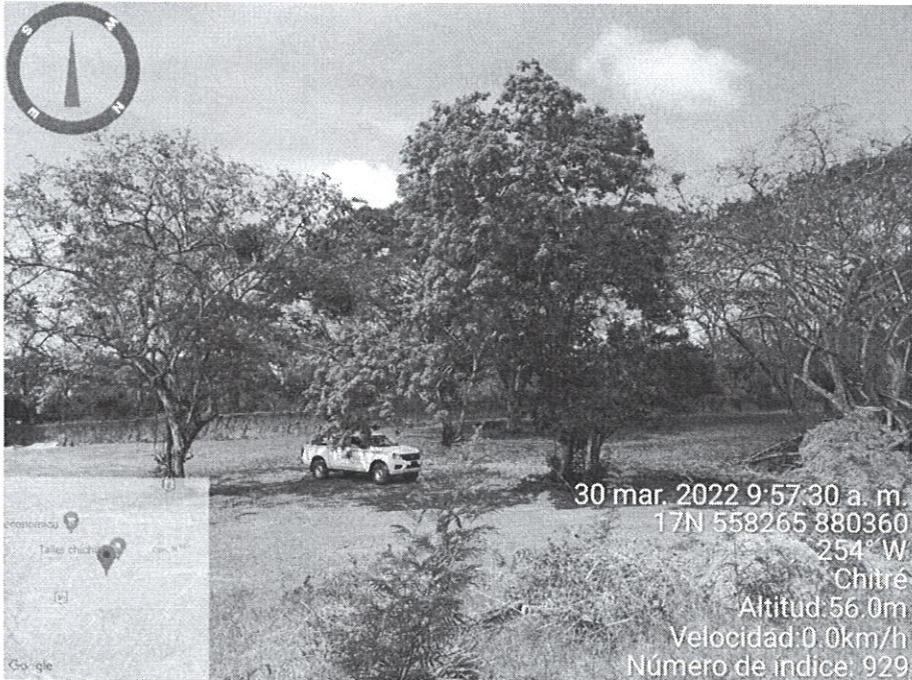
</div> <p>Fig. No. 2: Vista de la topografía en la cual se desarrollará el proyecto, la que es relativamente plana. Se observa que se han realizado actividades de remoción de cobertura vegetal y adecuación de terreno.</p>

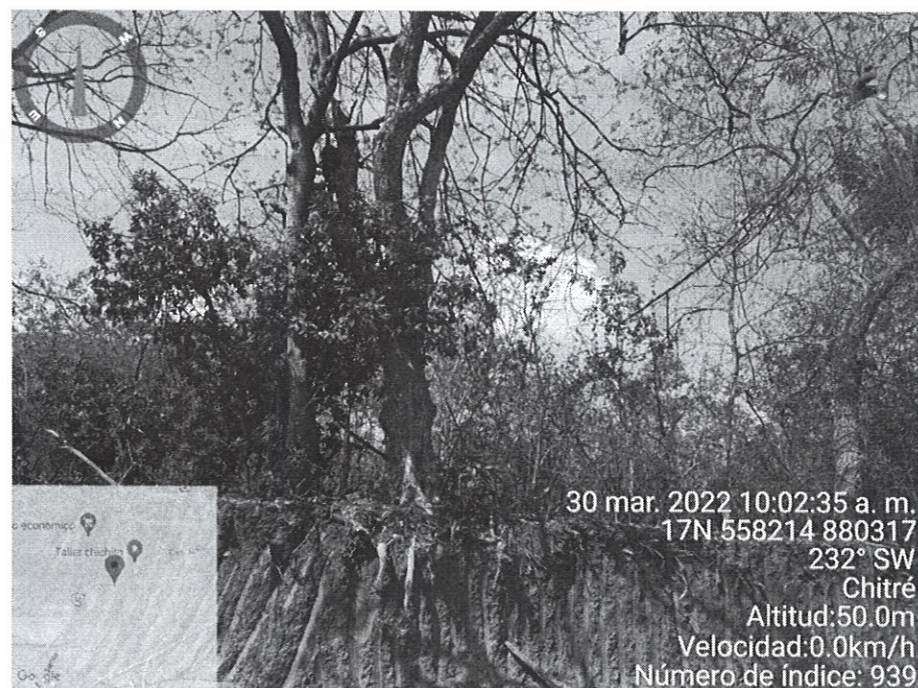
558214 E
880317 N

Fig. No. 4: Vista de la vegetación presente en las colindancias del proyecto, se observan árboles con raíces expuestas, debido a los trabajos de adecuación terreno.

- a. Indicar la cantidad de árboles que serán talados con el desarrollo del proyecto, tanto a lo interno del inmueble, como en las cercas vivas de las colindancias.

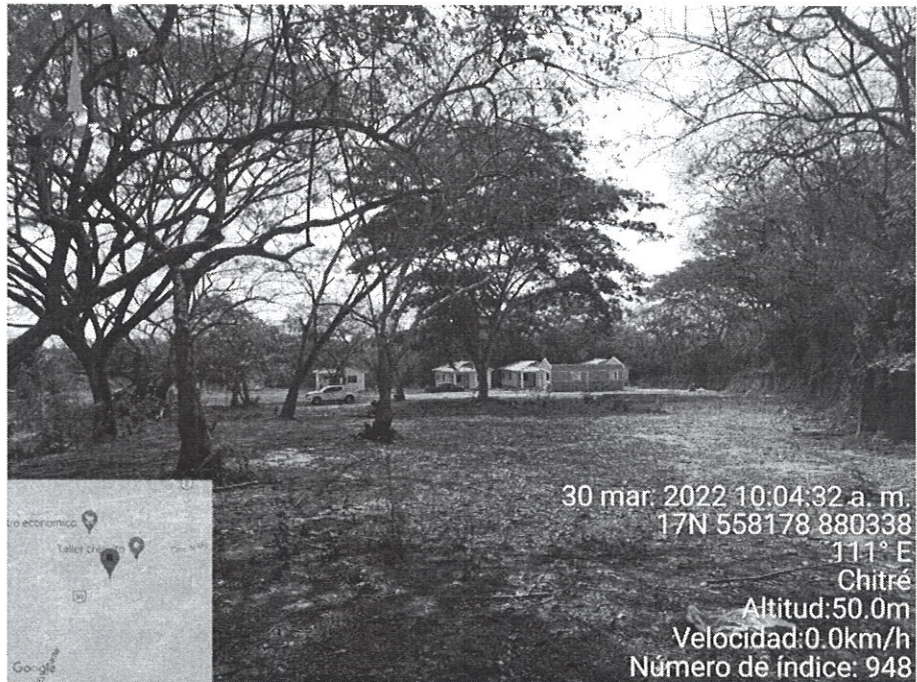
558178 E
880338 N

Fig. No. 5: Vista de los árboles dispersos presentes en el área del proyecto, se indica durante la inspección que algunos serán talados, mientras que el Estudio de Impacto Ambiental indica que serán podados.
