En respuesta al Memorando **DEEIA-0352-1406-2022**, remitimos el informe técnico de inspección **No. 013-06-2022**, de la Sección de Evaluación de Impacto Ambiental y la **NOTA SSHCH 237-2022**, por parte de la Sección de Seguridad Hídrica, sobre el proyecto Cat. II “**HACIENDA COROTÚ**” promovido por **HACIENDA COROTU, S.A.**

**SECCIÓN DE EVALUACIÓN DE IMPACTO AMBIENTAL
INFORME TÉCNICO DE INSPECCIÓN No. 013-06-2022
AL SITIO DONDE SE DESARROLLARÁ EL EsIA CAT. II:
HACIENDA COROTÚ**

Propósito:	Verificar en campo el área propuesta para el desarrollo del proyecto, como también las coordenadas que fueron señaladas en el EsIA
Proyecto:	HACIENDA CORORU
Promotor:	HACIENDA COROTÚ, S.A.
Representante Legal:	JOSE FRANCISCO JAVIER VAZQUEZ PEREZ
Ubicación:	Corregimiento: Santa Lucia Distrito: Remedios Provincia: Chiriquí
Fecha de inspección:	24 de junio de 2022
Fecha de informe:	27 de junio de 2022
Participantes:	Por MiAmbiente – Regional de Chiriquí: - Lesly Ramírez – Evaluadora de la Sección de Impacto Ambiental - Nelly Ramos – Jefa de La Sección de Impacto Ambiental - Por parte de la Autoridad De Los Recursos Acuáticos -Ing. Amílcar Camacho Por la parte consultora: - Ing. Ariatny Ortega Po

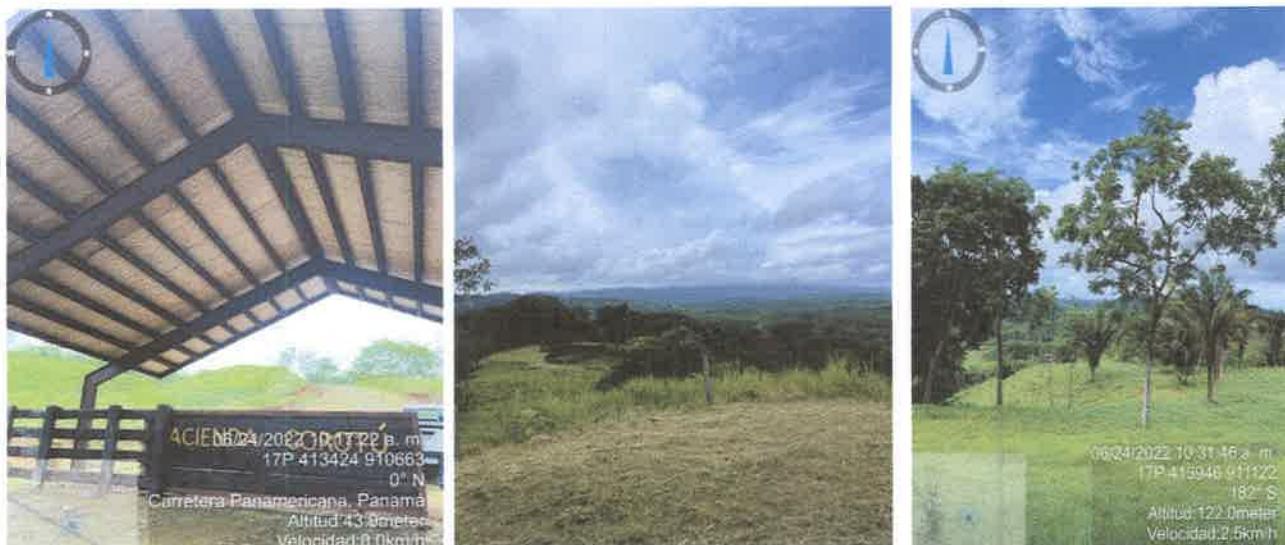
- Al momento de la inspección se evidencio que el proyecto no ha iniciado trabajos de construcción, nivelación, cortes al igual que no se ha realizado remoción de cobertura vegetal.

- En cuanto a la vegetación existente, al momento de la inspección se observó que predominan las gramíneas ya que es una finca agropecuaria, además de cercas vivas, árboles dispersos, especies de epifitas, rastrojos y palmas.
- La topografía del área del globo 1, del proyecto es totalmente irregular y el administrador el señor Adolfo Zambrano manifestó que se realizaran trabajos de nivelación del terreno específicamente en el área donde se ubica el campo de Golf, las áreas de construcción de las residencias y las lotificaciones.

**FOTO No. 1, 2 y 3:** imágenes del área del proyecto “HACIENDA COROTU”**Fuente:** Lramirez.

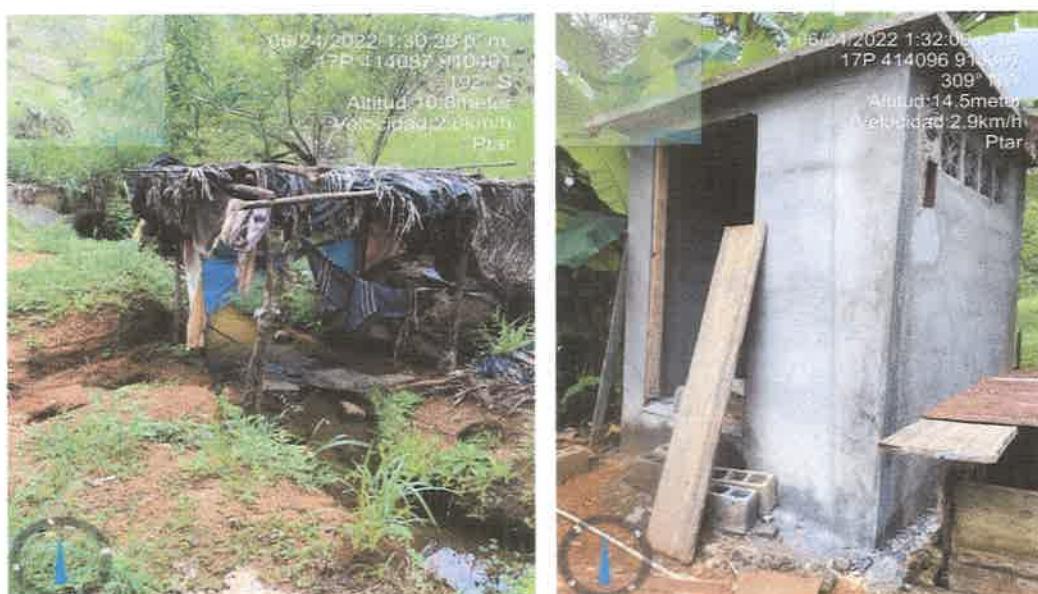
- Durante el recorrido se observó infraestructuras utilizadas para depósitos, además la finca cuenta con caminos internos en el área del globo 1.
- Se verificaron las áreas donde se realizarán la construcción de las plantas de tratamiento y se indicaron que las mismas tendrán descarga directa a los cuerpos de aguas, pero no se tienen los puntos de descarga específicos. La planta de tratamiento ubicada en la coordenada *este 414087 norte 910401*, colinda con un cuerpo de agua, la misma es utilizada por los moradores para trabajos domésticos (lavado de la ropa) y el señor Adolfo Zambrano (administrador) indicó, que se construirá un pozo arriba del área de la planta de tratamiento y el agua obtenida será destinada para trabajos y mantenimiento del campo de golf mas no para consumo humano, pero se observó que colinda aproximadamente a 50 metros con un pozo en construcción de la comida.

En la planta de tratamiento ubicada en la coordenada este 415840 norte 910182, la ing. Ariatny Ortega (consultora), indicó que la descarga será con descarga directa al cuerpo de agua colindante, pero no se tiene el punto de descarga para la disposición final de los desechos y a la vez se verificó en el estudio de impacto Ambiental que no se indica ningún punto de descarga ni el alineamiento de las tuberías.

En la plataforma de PREFASIA, se observó la memoria técnica de la planta de tratamiento, y donde indica que el vertido final será sobre un pequeño cauce, sin denominación, con nacimiento en la propia finca, mas no se presenta coordenadas del cauce, sin embargo presenta la característica de cuerpo de agua intermitente.

**FOTO No. 4 y 5:** imagen del cuerpo de agua donde se descargara la Planta de tratamiento con las coordenadas este 414087 norte 910401 y el pozo colindante en construcción.**Fuente:** Lramirez.

- Se evidenció durante la inspección ocular que el proyecto no ha iniciado su fase de construcción.
- Se observaron cuerpos de aguas dentro del polígono del proyecto las mismas serán utilizadas para la descargas de las tres (3) plantas de tratamiento a construir, además en la planta de tratamiento ubicada en las coordenadas 414087 E- 910401 N descargará a un cuerpo de agua que es utilizado por los moradores para trabajos domésticos y la misma colinda con un pozo en construcción de la comunidad.

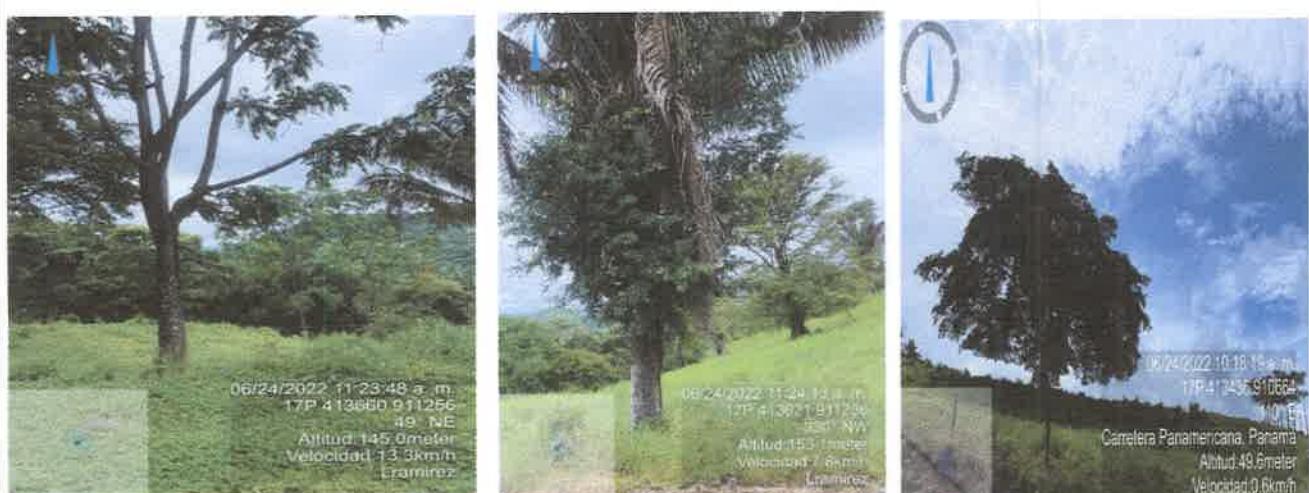
**FOTO No. 6, 7, 8:** imágenes de la vegetación existente dentro del área del proyecto HACIENDA COROTU..**Fuente:** Lramirez

- La vegetación predominante en los polígonos del proyecto son gramíneas ya que son fincas agropecuarias, además se observó cercas vivas, arboles dispersos, especies de epifitas.

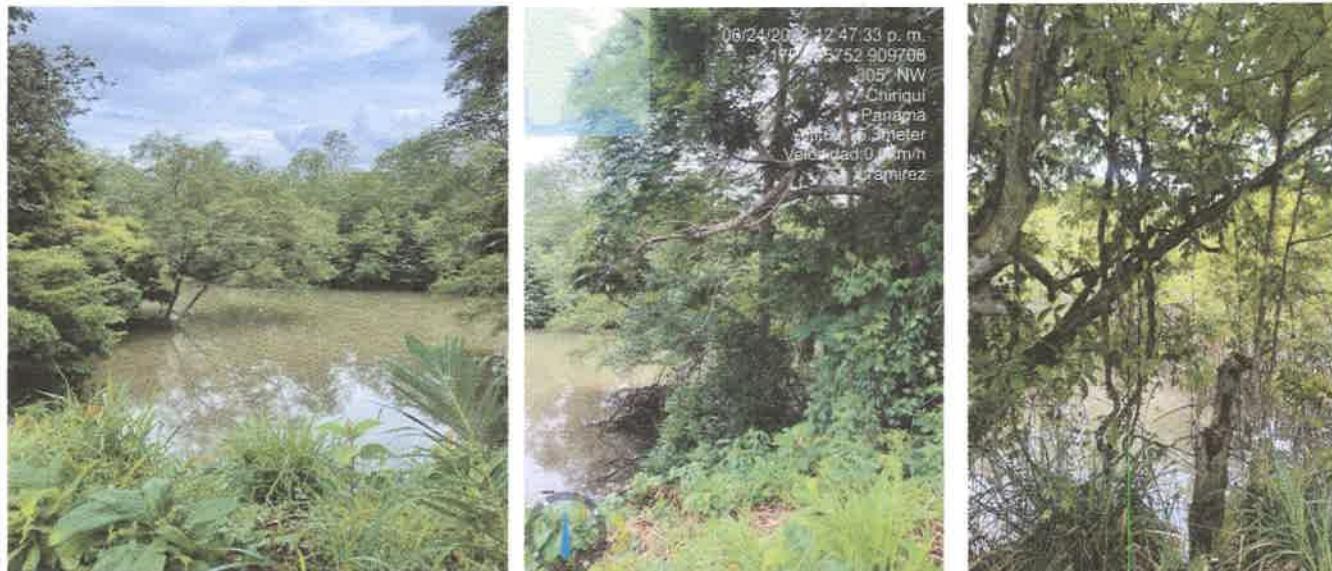
El área del globo 2, presenta una topografía plana con leves inclinaciones específicamente en el área donde se ubicará la planta de tratamiento (coordenadas este 415840 norte 910182).

FOTO No. 9 y 10: imágenes de las áreas colindante del globo 2 a desarrollar del proyecto HACIENDA COROTÚ.

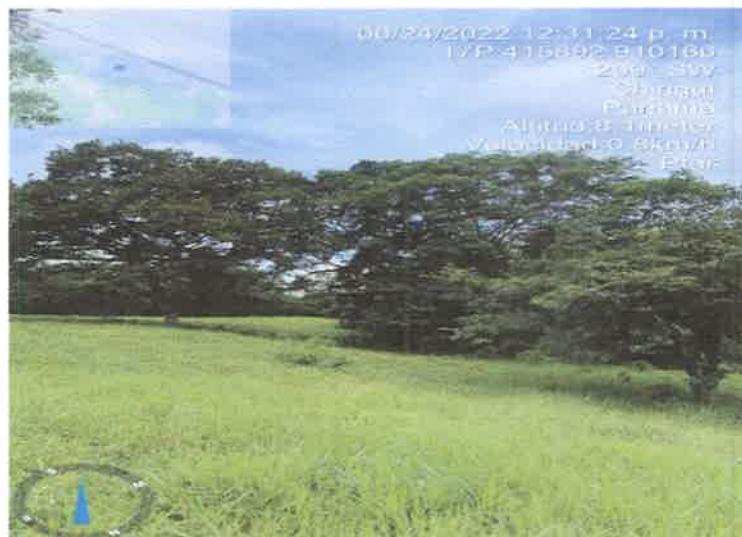
Imagen 12 y 13: vistas del área del globo 2 a desarrollar del proyecto HACIENDA COROTÚ.

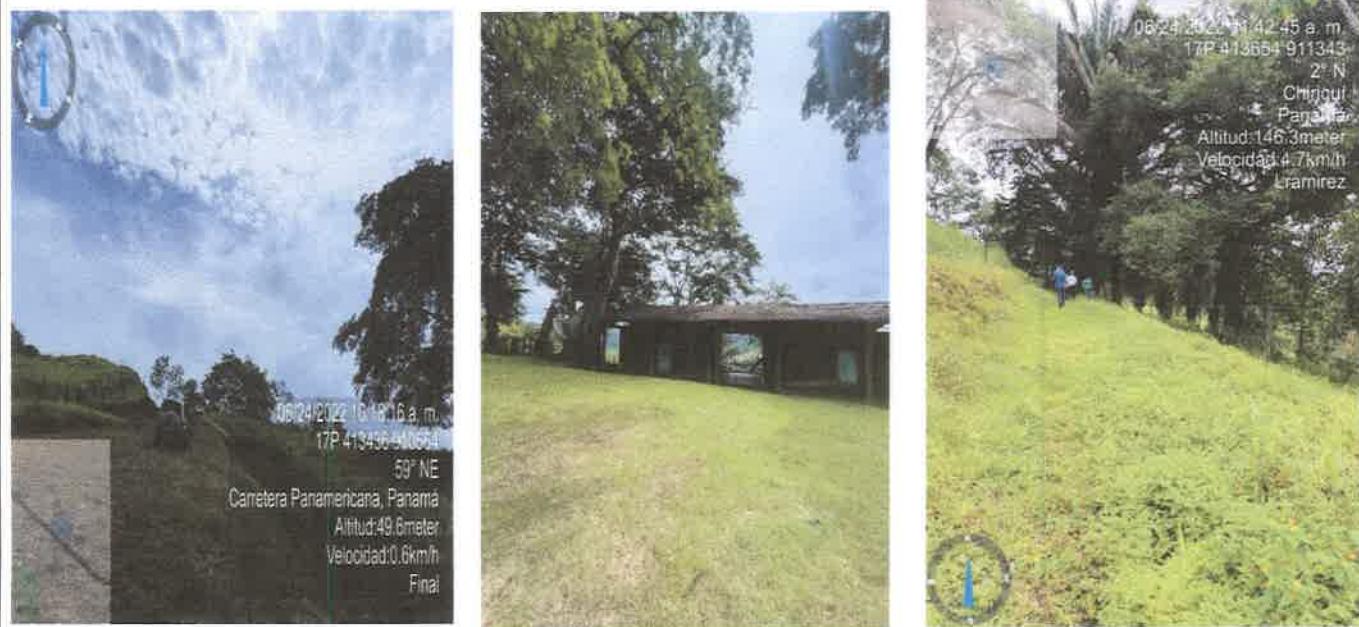
Imagen 14, 15 y 16: imágenes de los caminos existentes y la infraestructura observada dentro del polígono del proyecto HACIENDA COROTÚ.
