## **SOLICITUD DE EVALUACIÓN DE IMPACTO AMBIENTAL**

### **INFORMACIÓN ACLARATORIA**

DESGLOSE DE ÁREAS GREEN GARDENS RESIDENCIAS		
<b>ÁREA FOLIO REAL:</b>	<b>8,039.959</b>	<b>100%</b>
<b>ÁREA DE PROYECTO:</b>	8,039.959	100%
<b>USO PUBLICO:</b>		
<b>ÁREA ÚTIL:</b>	<b>5,647.992</b>	<b>70.25%</b>
<b>ÁREA VERDE:</b>	152.933	1.90%
<b>SERVIDUMBRE VIAL:</b>	2,239.03	27.85%
<b>USO PUBLICO / 10% DEL ÁREA ÚTIL:</b>	<b>2.71%</b>	
<b>20 LOTES</b>

**SISTEMA NACIONAL DE PROTECCIÓN CIVIL**  
DEPARTAMENTO DE PREVENCIÓN Y MITIGACIÓN DE DESASTRES  
**SINAPROC-DPH-024/ 07-06-2022**

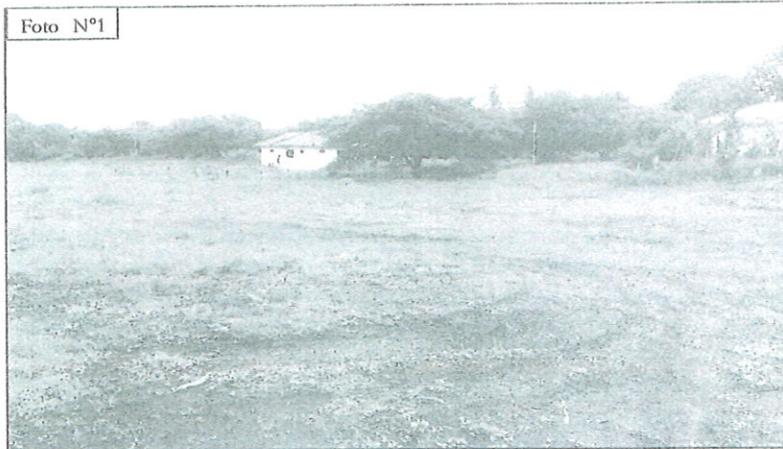
FOTO N°1: Vista general del terreno. Se observa la topografía y la vegetación.

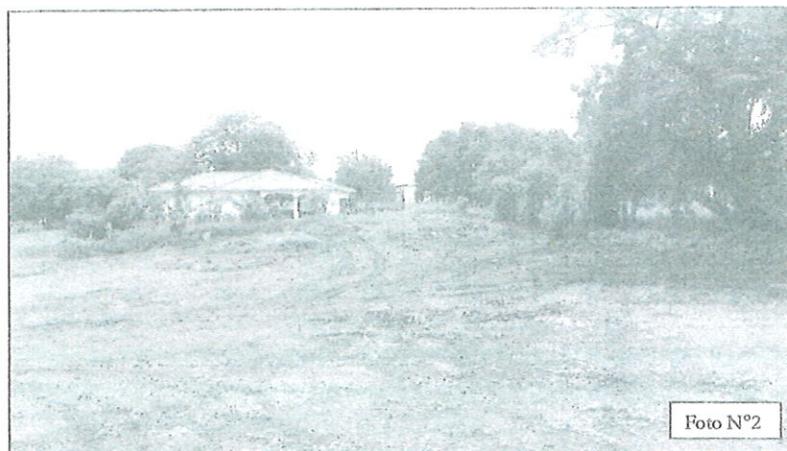
Foto N°2

FOTO N°2: Vista general del terreno. Se observa una de las viviendas vecinas.

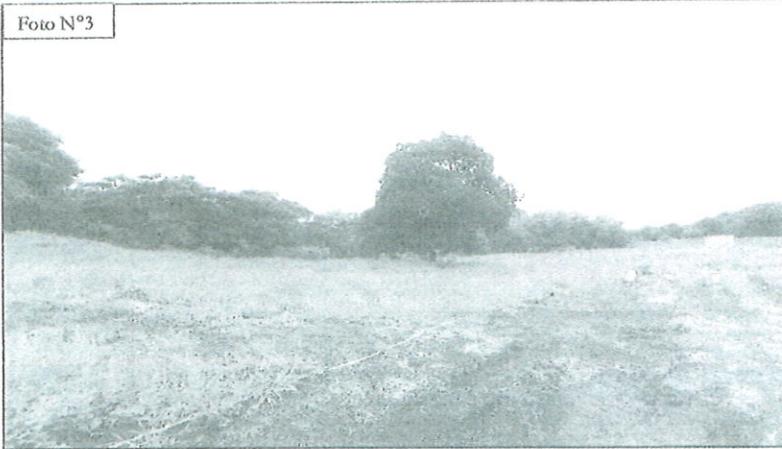
Foto N°3

FOTO N°3: Vista general del terreno. Se observa la topografía y la vegetación.

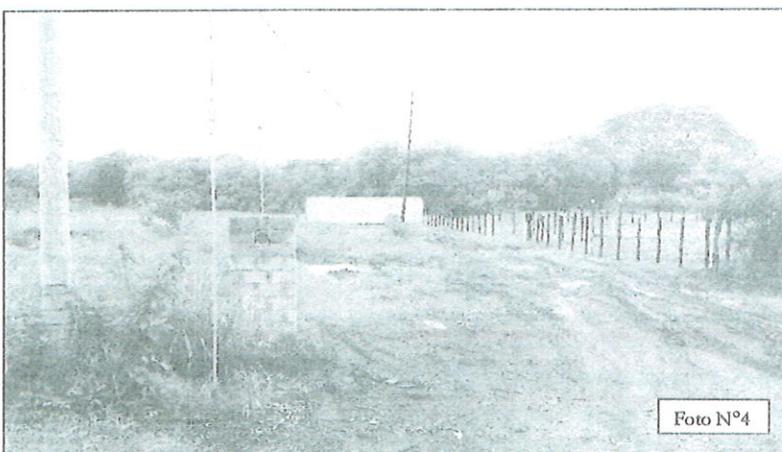
Foto N°4

FOTO N°4: Se observa la entrada al terreno a desarrollar.

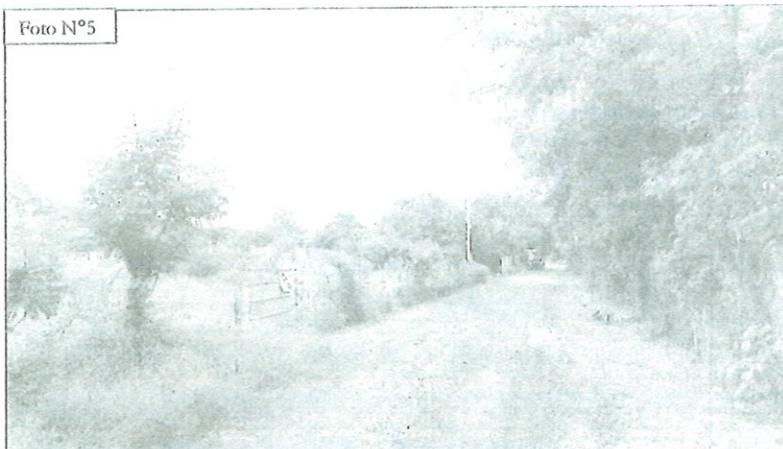
Foto N°5

FOTO N°5: Se observa el camino que da acceso al terreno a desarrollar.

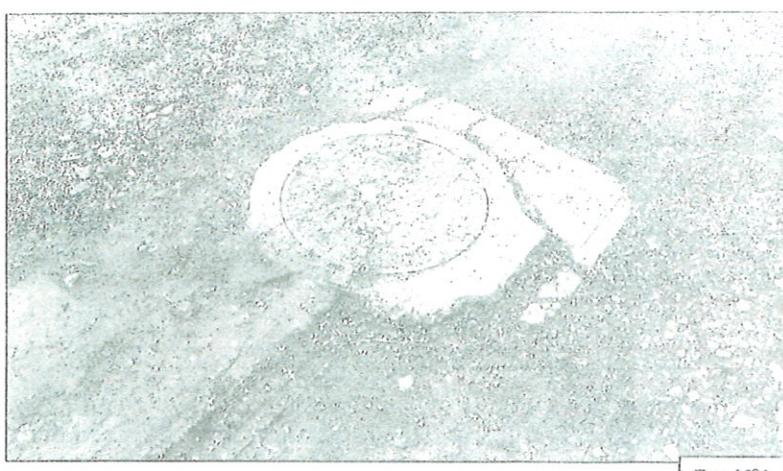
Foto N°6

FOTO N°6: Se observa una cámara de inspección del sistema de alcantarillado sanitario.

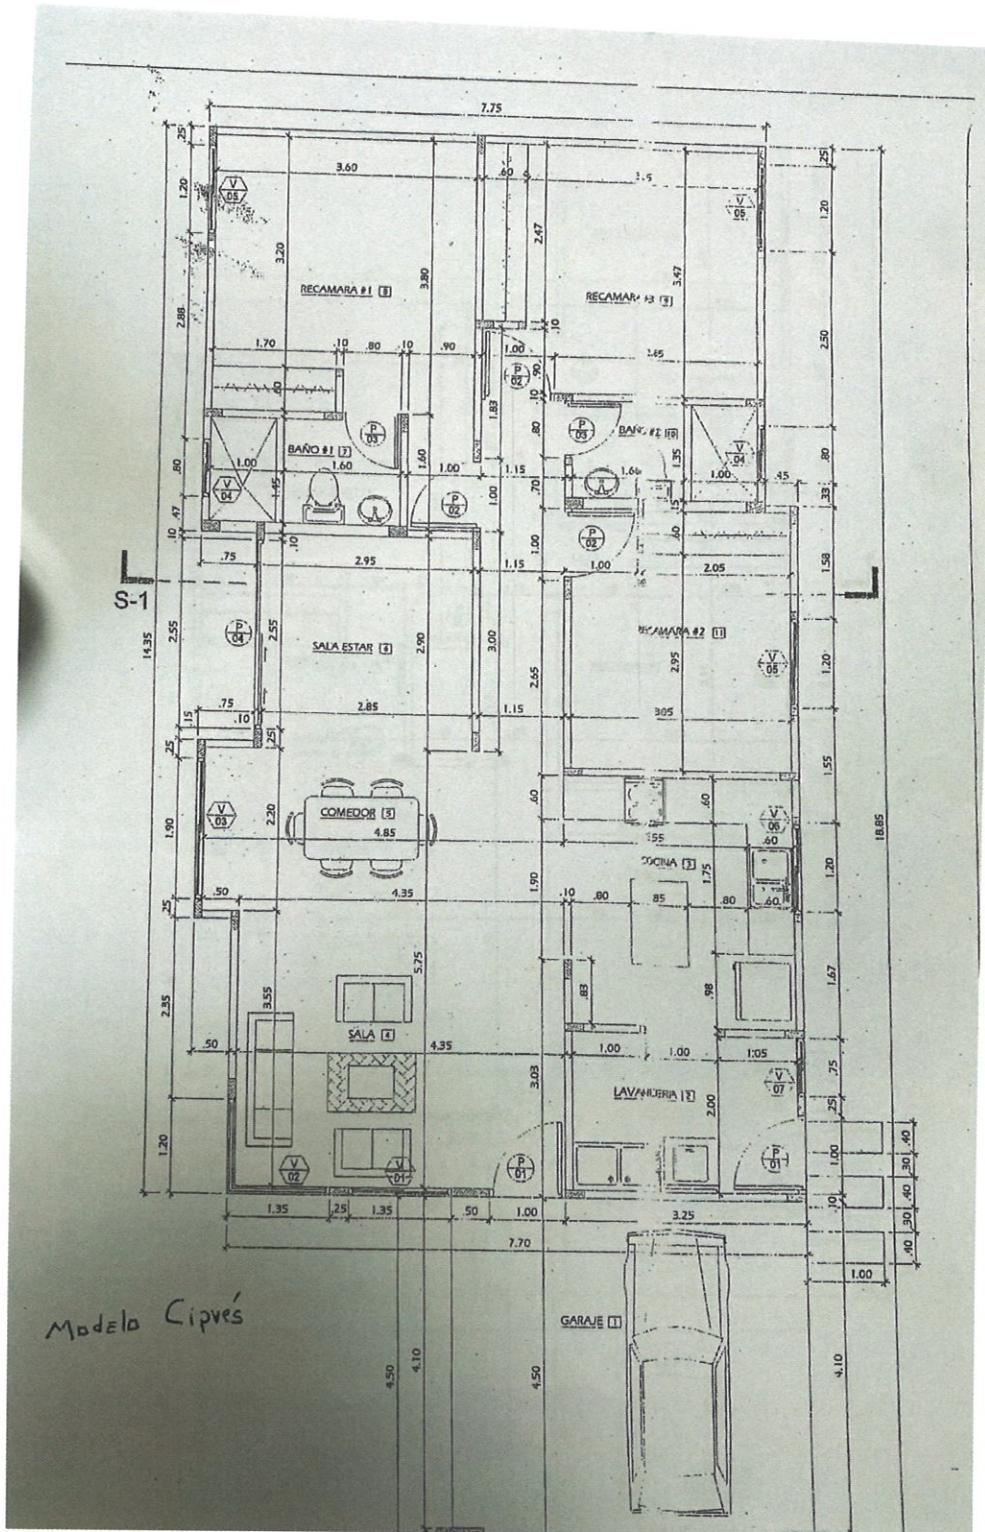
### MODELO CIPRÉS

- a) Presentar planta arquitectónica de los distintos modelos de viviendas con su correspondiente deglose de áreas.

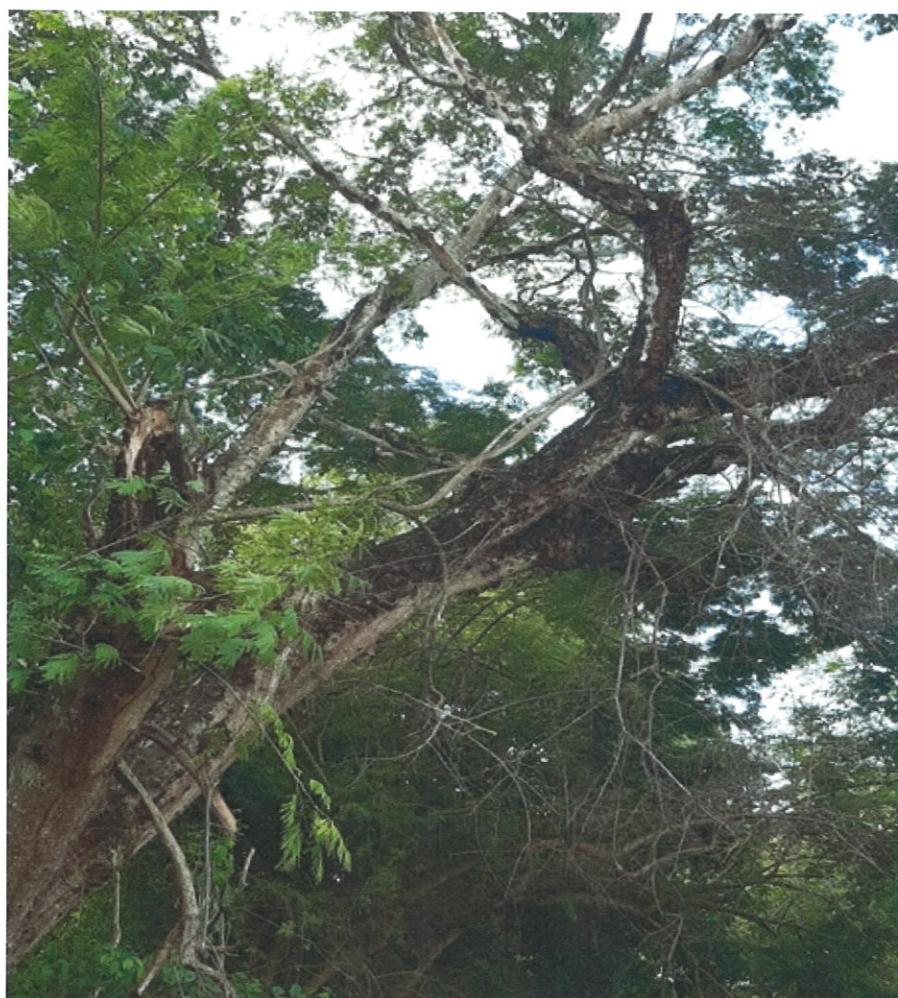
En el sitio colindante se encuentra un arbol que es de Corotu (*Enterolobium cyclocarpum*), el mismo no directamente nos afecta a nuestro proyecto, lo preocupante es la condición en el que está ya que mantiene ramas partidas por la cual le solicitaremos en su momentos a su entidad Mi Ambiente (ANAM) la evaluacion del mismo para tomar una decision al respecto segun su sugerencia.

Además los otros arboles en la colindancia no son afectados para nuestro desarrollo.
