DEPARTAMENTO DE EVALUACIÓN DE ESTUDIOS DE IMPACTO AMBIENTAL
INFORME TÉCNICO DE INSPECCIÓN No. 022-2022

Proyecto:	EXTRACCIÓN DE MATERIAL (GRAVA) DEL RÍO TRIBIQUÉ PARA LA CONSTRUCCIÓN DEL CAMINO SAN JOSÉ – CALIDONIA – PLATANARES – PIXVAE	Categoría:	II
Promotor:	ININCO, S.A.		
Representante Legal:	RODRIGO DE LA CRUZ ALVENDAS		
Localización del Proyecto:	CORREGIMIENTO DE SONÁ, DISTRITO DE SONÁ, PROVINCIA DE VERAGUAS		
Fecha de inspección:	27 DE JUNIO DE 2022		
Fecha del Informe:	29 DE JUNIO DE 2022		
Participantes:	SE ADJUNTA COPIA DE LISTA DE ASISTENCIA

Nombre del EsIA: Extracción de material (grava) del río Tribiqué para la construcción del camino San José – Calidonia – Platanares – Pixvae

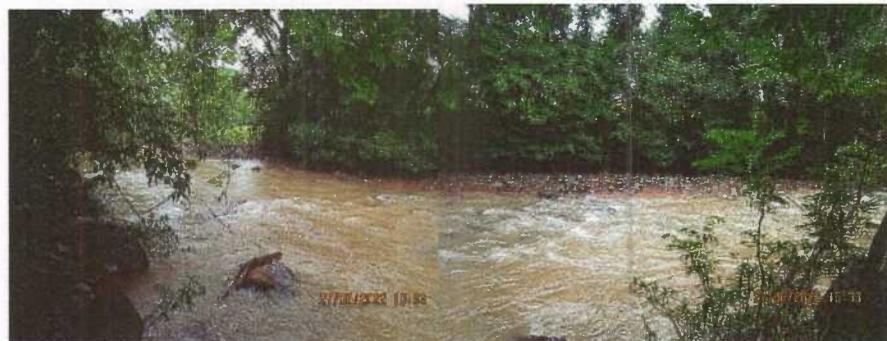
- El acceso #6 mantiene material pétreo en grandes cantidades, los cuales, de acuerdo a lo indicado por personal del promotor, se cuenta con estudio de impacto ambiental aprobado y este material serán utilizados para el camino de San José – Calidonia – Platanares – Pixvae. Cuenta con árboles jóvenes de teca y bosque de galería en la servidumbre del río Tribiqué. El acceso se ubica en terrenos privados (Fotos. 1, 2, 3 y 4).

Foto 4. Vista del Río Tribiqué desde el acceso #6.

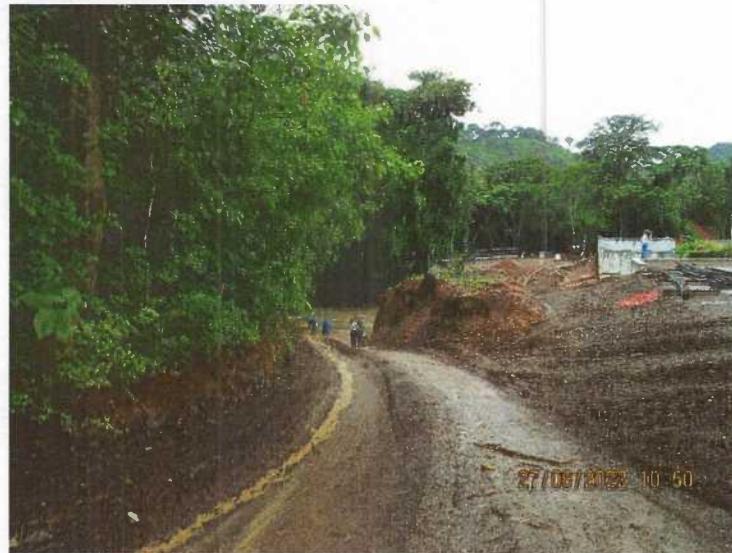
- El acceso #5 se ubica contiguo al puente a construir sobre el río Tribiqué, por lo que no cuenta con vegetación y se encuentra habilitado para el paso de vehículos pesados. De acuerdo a lo indicado en campo por personal del promotor, el acceso se sitúa sobre terrenos públicos, pues se encuentran en trámite de traspaso al Ministerio de Obras Públicas (Fotos 5 y 6).

Foto 5. Vista del acceso #5 a conformar.

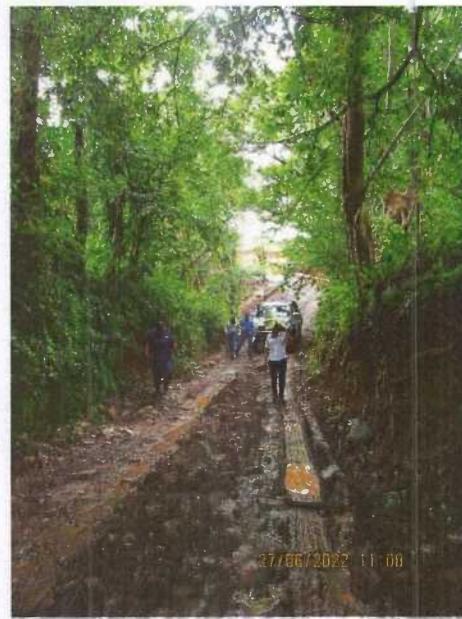
- El acceso #4 se encuentra habilitado, de acuerdo a lo indicado por el personal del promotor, es de uso público y mencionan que culminado su uso lo dejaran en igual o mejor condiciones. Mantiene vegetación de cercas vivas en ambos lados del camino (Fotos 7 y 8).

Foto 7. Vista del acceso #4 a conformar.

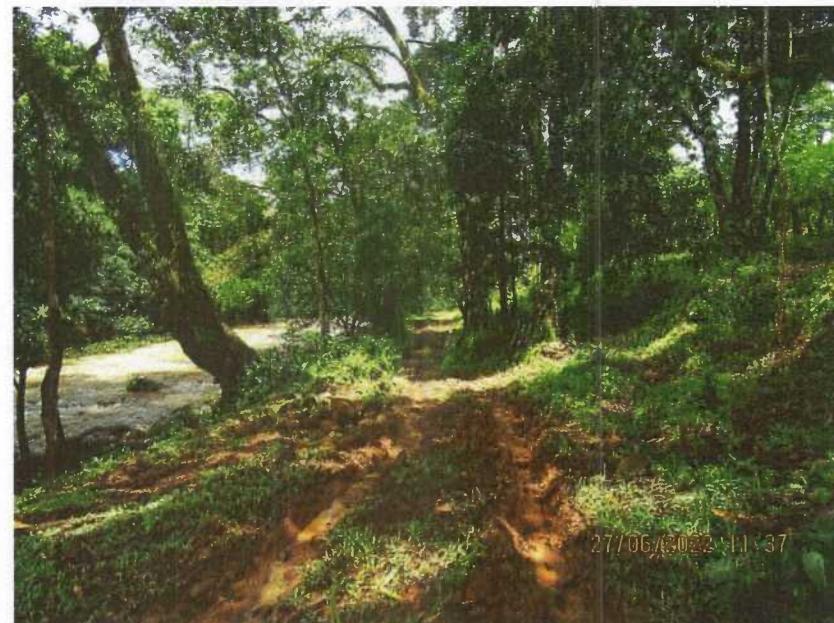
- El acceso #3 se ubica sobre terrenos privados. Se observaron algunos árboles dispersos y bosque de galería. Durante la inspección se le comunicó al personal por parte del promotor, que requieren analizar la logística de desplazamiento del equipo, desde el acceso#3 a la zona de extracción #3 (Fotos 9 y 10).

Foto 10. Vista del acceso #3 a conformar colindante al Río Tribique.

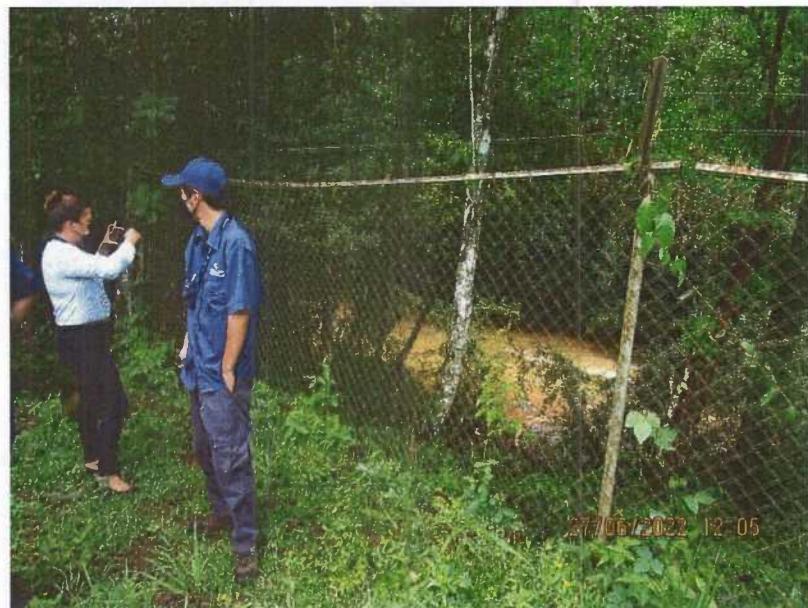
- El acceso #2 se ubica sobre terrenos privados y cuenta con bosque de galería. Mantiene una inclinación mayor entre el camino de San José – Calidonia – Platanares – Pixvae y el río Tribiqué. El equipo consultor detalla que aguas arriba se ubica un área de uso recreativo (Foto 11)

Foto 11. Vista del acceso #2 a habilitar.

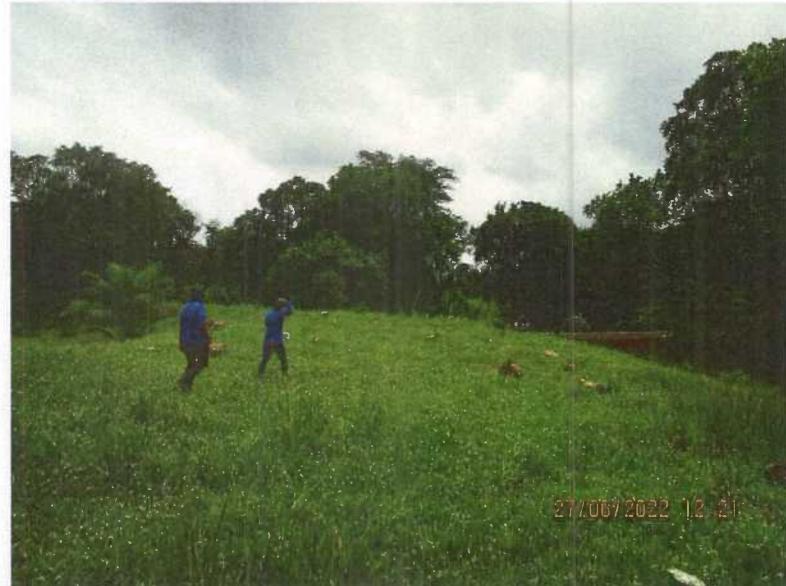
- El acceso #1 se ubica sobre terrenos privados cuyo titular es Mara Nazira Castrellón. Se encuentra desprovisto de vegetación. Colinda con una quebrada sin nombre que mantenía caudal el cual desemboca sobre el río Tribiqué (Fotos 12, 13 y 14).

Foto 12. Vista del acceso #1 a habilitar.

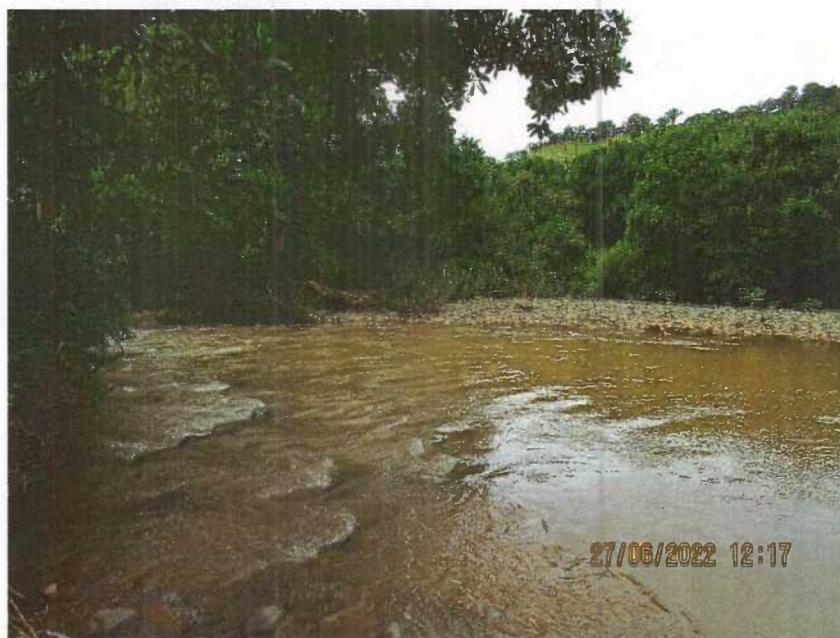
Foto. 13 Vista del Río Tribique desde el acceso #1.

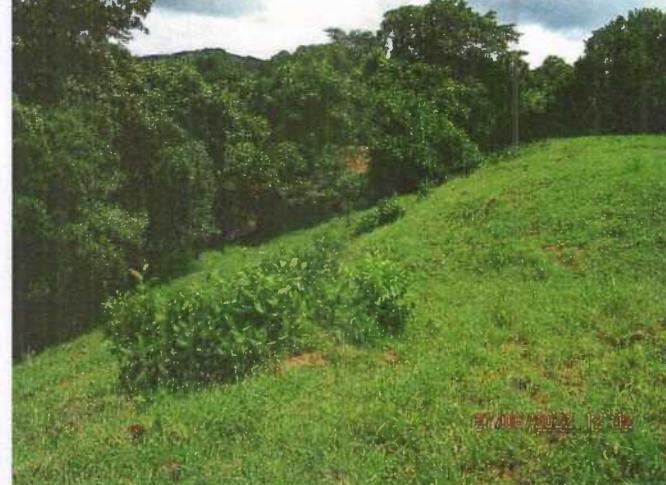
- El área donde se instalará la planta trituradora es una zona que colinda con el río Tribiqué y con la quebrada sin nombre. Se encuentra desprovista de vegetación y es mayormente plana; sin embargo, contiguo a las fuentes hídricas se mantiene bosque de galería y una mayor pendiente. Colinda al este con un terreno donde se pretende instalar la planta de asfalto, según lo indicado por personal de la Dirección Regional de Veraguas, cuenta con un EsIA categoría I que se encuentra actualmente en evaluación (Fotos 16 y 17).

<p>Foto. 17 Diferencia de inclinación en la topografía del área de instalación de la planta trituradora y bosque de galería del río Tribique</p>

- El área donde se instalará la planta de trituración y las zonas donde se extraerá el material no metálico mantiene bosque de galería, vegetación herbácea y algunos árboles dispersos, por lo que se debe cumplir con lo dispuesto en la Ley Forestal y la servidumbre de protección del cuerpo hídrico.
