RESOLUCIÓN No. DEIA-IA- 038 - 2022

Por la cual se resuelve la solicitud de evaluación del Estudio de Impacto Ambiental (EsIA), categoría II, correspondiente al proyecto “**RESIDENCIAL SAN ANTONIO**”, promovido por la sociedad **FUNDACION VALLE LINDO**.

Que el proyecto consiste en la construcción de un residencial de interés social (RBS: Residencial Bono Solidario), las actividades iniciarán con la demarcación del área de los lotes y calles (delimitación del terreno), para luego proceder con la construcción de 352 residencias unifamiliares en lotes, además de las siguientes infraestructuras: parques, calles internas, veredas, red hídrica pluvial y tanque de reserva de agua. Los lotes tendrán dimensiones de 162 m² a 332.25 m², permitiendo la distribución de la vivienda de espacio para sala, comedor, 2 recámaras, baño, cocina, lavandería, tinaquera y estacionamiento;

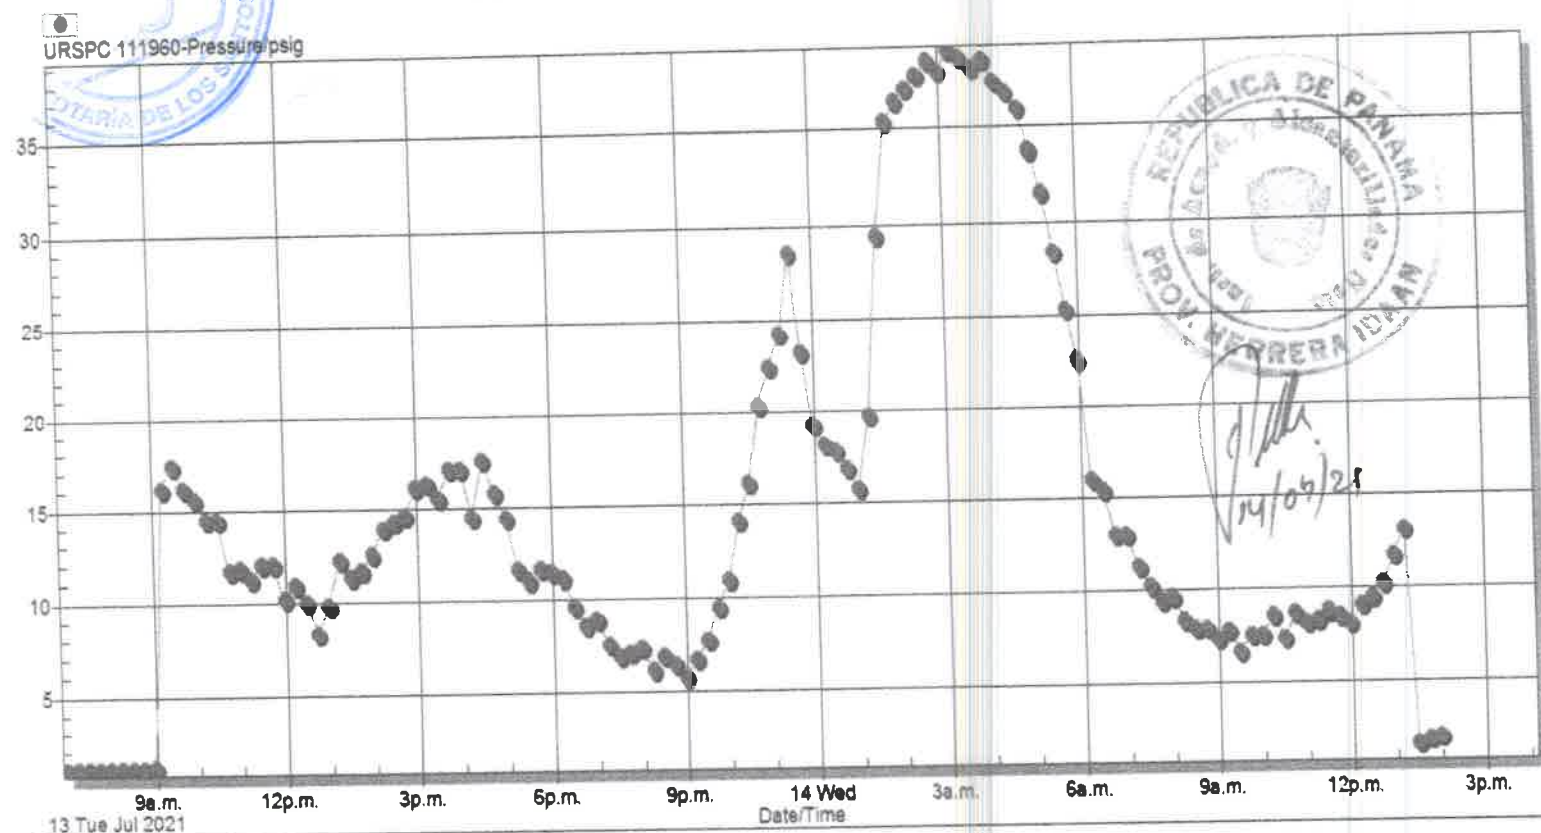
Debemos sugerir que debido a las lecturas del Gráficador para el desarrollo del proyecto San Antonio se requiere la construcción de un tanque de reserva que tendrá la capacidad necesaria para suplir las residencias, durante las posibles deficiencias de suministro.

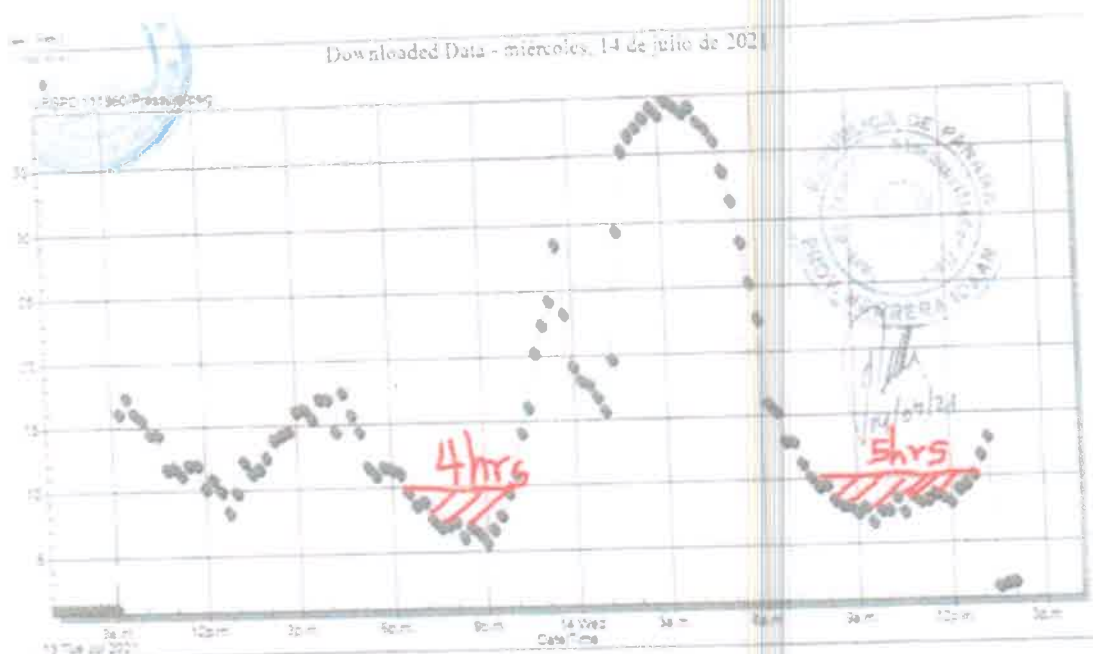
Grafica de presión, se observan dos periodos del día donde fluctúan las presiones el suministro, mas no se llega a interrumpir el mismo, quiere decir que el proyecto cuenta con agua durante el día, pero con presiones bajas.

En base a la previa básica y grafica de presión suministrada por el IDAAN, podemos observar periodos del día donde las presiones del suministro de agua potable son inferiores a las presiones mínimas requeridas por la normativa del IDAAN. Por este motivo se hace necesario reforzar el suministro de agua potable, instalando tanques de almacenamientos elevados.

Los tanques de almacenamientos reforzaran durante esas horas de baja presión, manteniendo una presión optima de 10metros. Los tanques serán instalados en estructuras de 40m de altura.

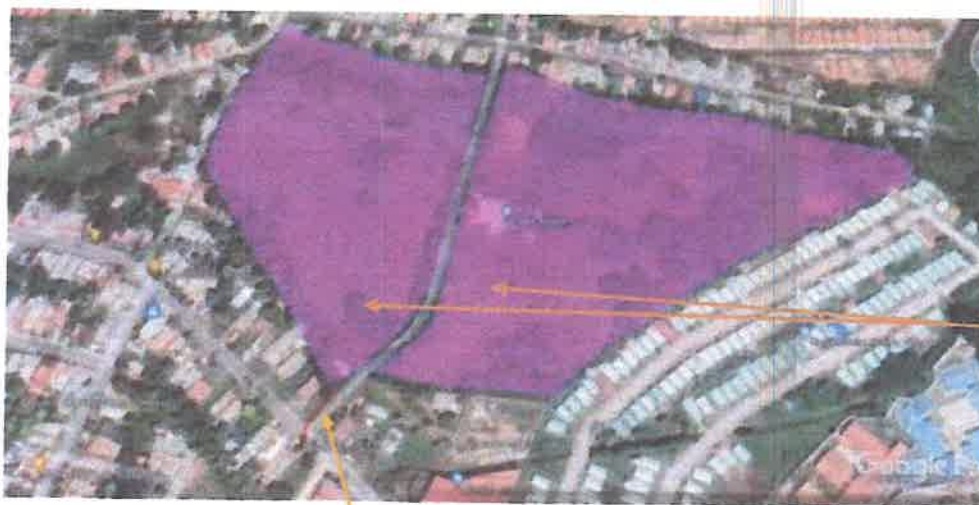
Imagen S3

la conexión sanitaria desde el proyecto San Antonio al sistema de Alcantarillado existente, se dará por medio de una tubería de 6" que ira desde el proyecto por la servidumbre publica hasta el CI-CM-012, ubicado en calle 8va hacia Monagrillo, (ver Imagen S3)

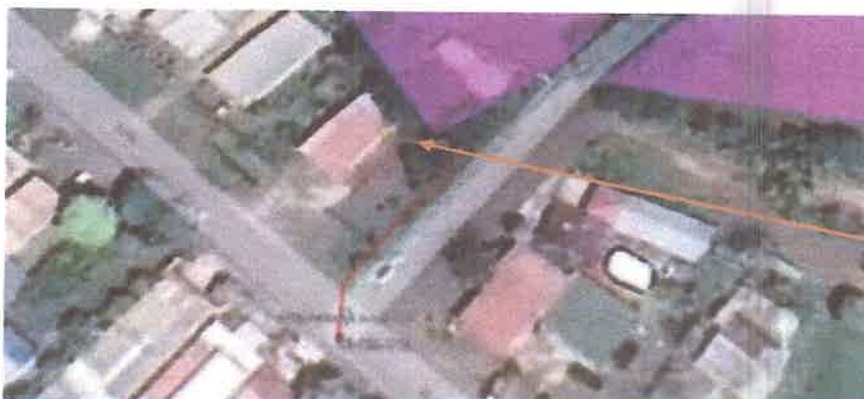
Imagen S4

Alineamiento de la
línea sanitaria a
construir.

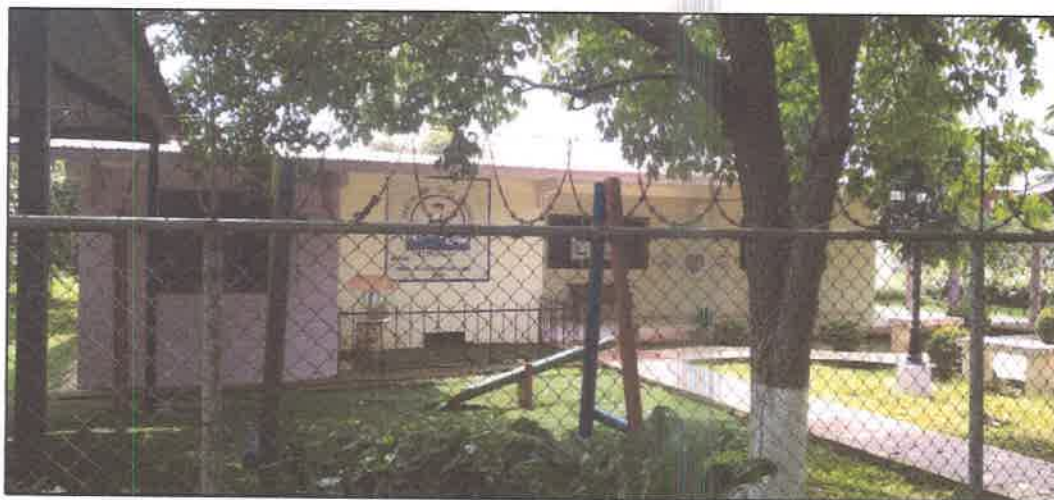
Observación: Fotografía de la visita realizada el día 28 de septiembre de 2021 en la cual, no se encontraba ningún personal, ni infantes en dicha ONG, por lo que la misma no está al 100% siendo utilizada diariamente.

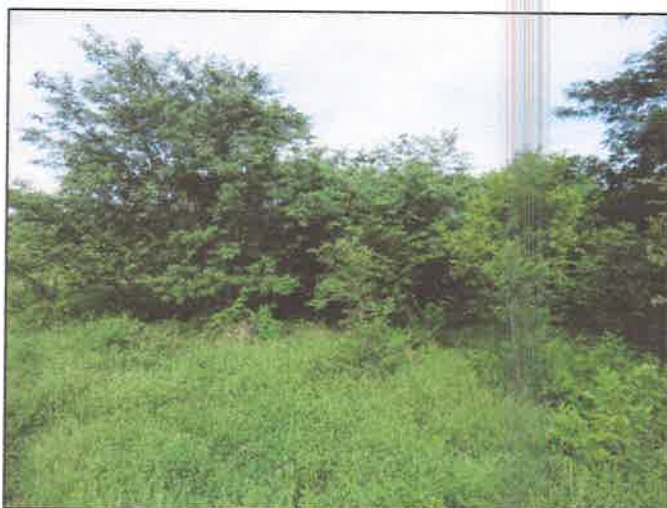
Parche de rastrojo o regeneración área del proyecto

La vegetación encontrada en el área de afectación directa del proyecto está compuesta principalmente por hierbas de la familia poacea, con parches de regeneración compuestos por individuos jóvenes de las especies Neem (*Azadirachta indica*), Agallo (*Caesalpinia coriaria*), Corotu (*Enterolobium cyclocarpum*), Guacimo negro (*Guazuma umifolia*), Olivo (*Sapium glandulosum*).

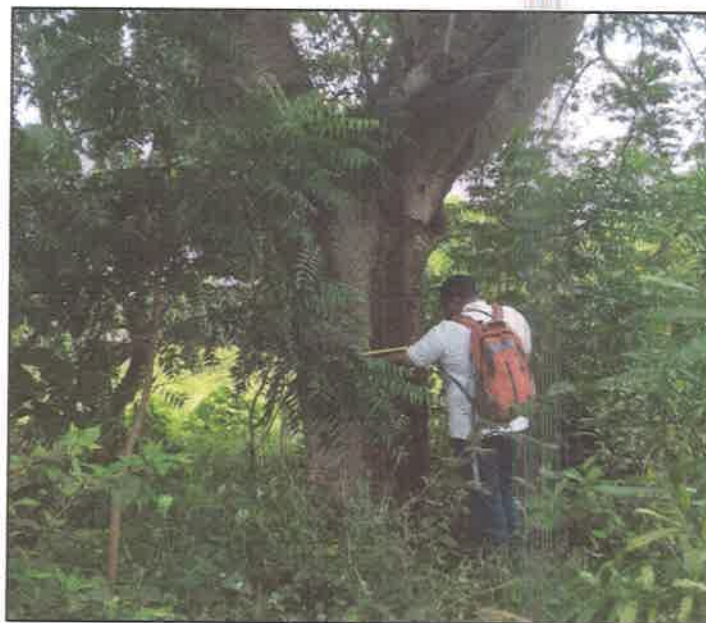
Toma de datos Inventario forestal.

metodología de un Diámetro a la Altura del Pecho (DAP)¹ igual o mayor que 20 cm, todos ellos pertenecientes a 6 especies.

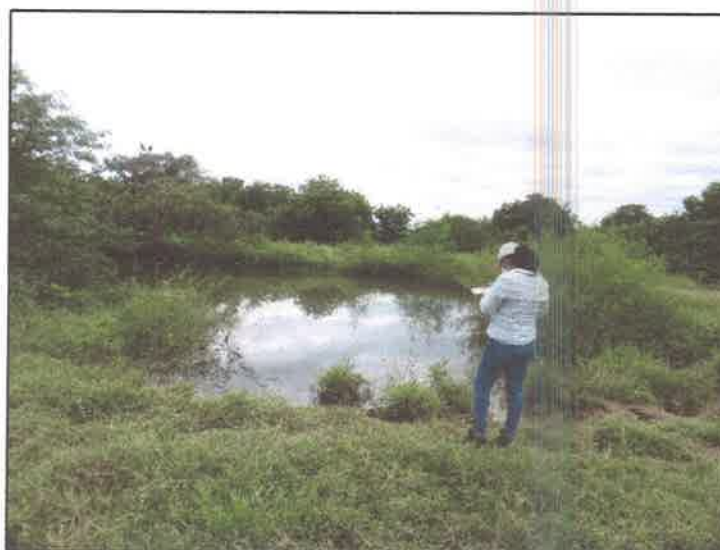
Visita reciente al área de estudio donde se inspecciono el abrevadero

R= Se realizó una nueva visita a campo el día martes 28 de septiembre de 2021 para corroborar la presencia de un reptil del Orden Crocodilia dentro del polígono donde se llevó acabo el estudio, no encontrando evidencia directa (Observación del espécimen) o indirecta (Huellas, heces, etc)

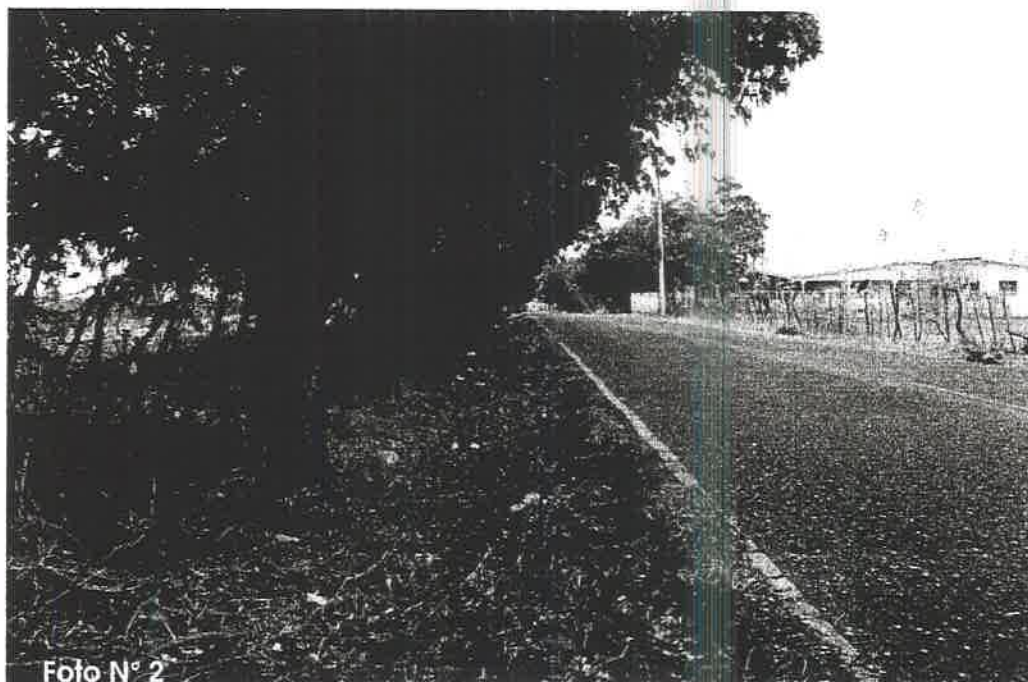
Foto N° 1

Foto N° 1-2: En estas dos fotos se observa parte de la calle asfaltada que colinda con el polígono y dividen el polígono a desarrollar, y parte de la propiedad Nutre Hogar que divide parte del terreno en el lado Este.

- ✦ *Al llegar al lugar encontramos una geometría y topografía irregular.*
- ✦ *El proyecto consiste en la construcción de un desarrollo residencial unifamiliar.*
- ✦ *El terreno está dividido por una calle asfaltada en buen estado, además no existe cunetas en los bordes de la calle.*
- ✦ *Observamos que la vegetación está compuesta por muy pocos árboles, mucha paja y rastrojos.*
- ✦ *Este desarrollo colinda con dos calles asfaltadas, lo que favorece el acceso al proyecto.*
- ✦ *Existen algunas viviendas unifamiliares en el sector y otras que colindan con un lateral del polígono.*
- ✦ *En uno de los dados del polígono existe la edificación de Nutre Hogar.*

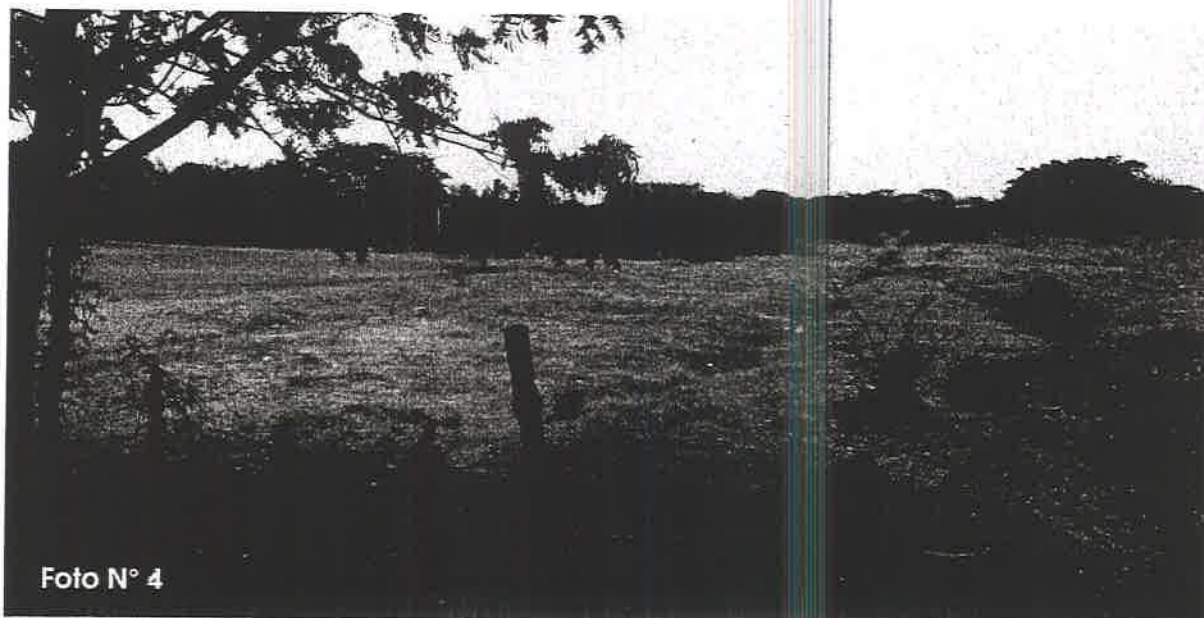
Foto N° 3-4: Se observa parte de la calle que colinda con el terreno, además de que no existe buen sistema de conducción de las aguas pluviales (cunetas) y los mismos inciden dentro del polígono a desarrollar.

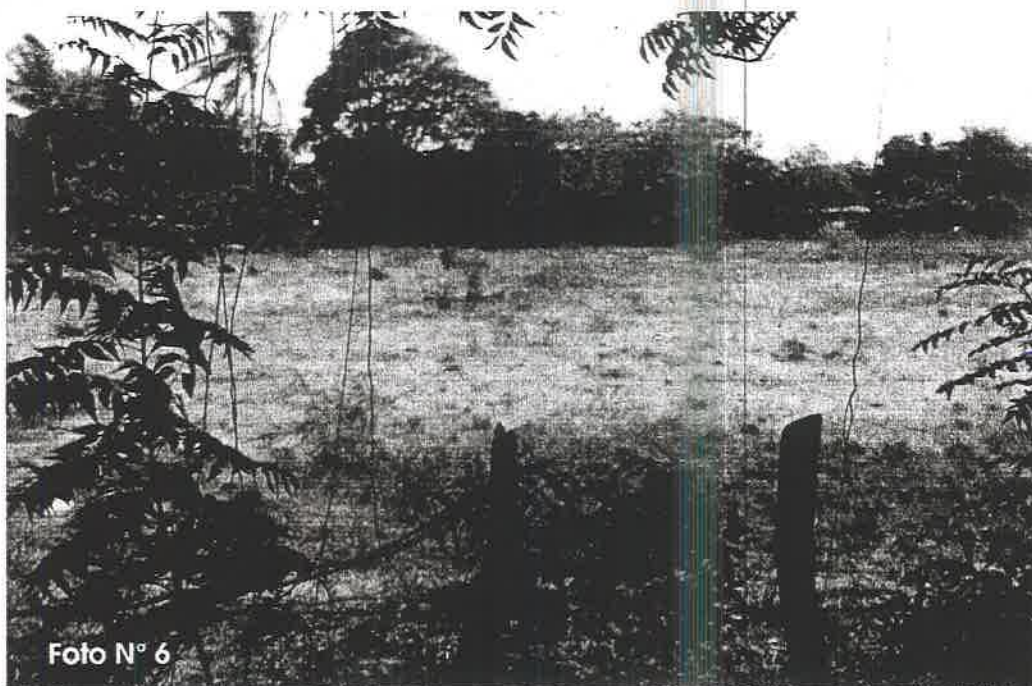
Fotos N° 5- 6: En estas fotos se observa el polígono a desarrollar, parte de la vegetación que se encuentra en el área, además de algunas viviendas unifamiliares que colindan con el polígono.

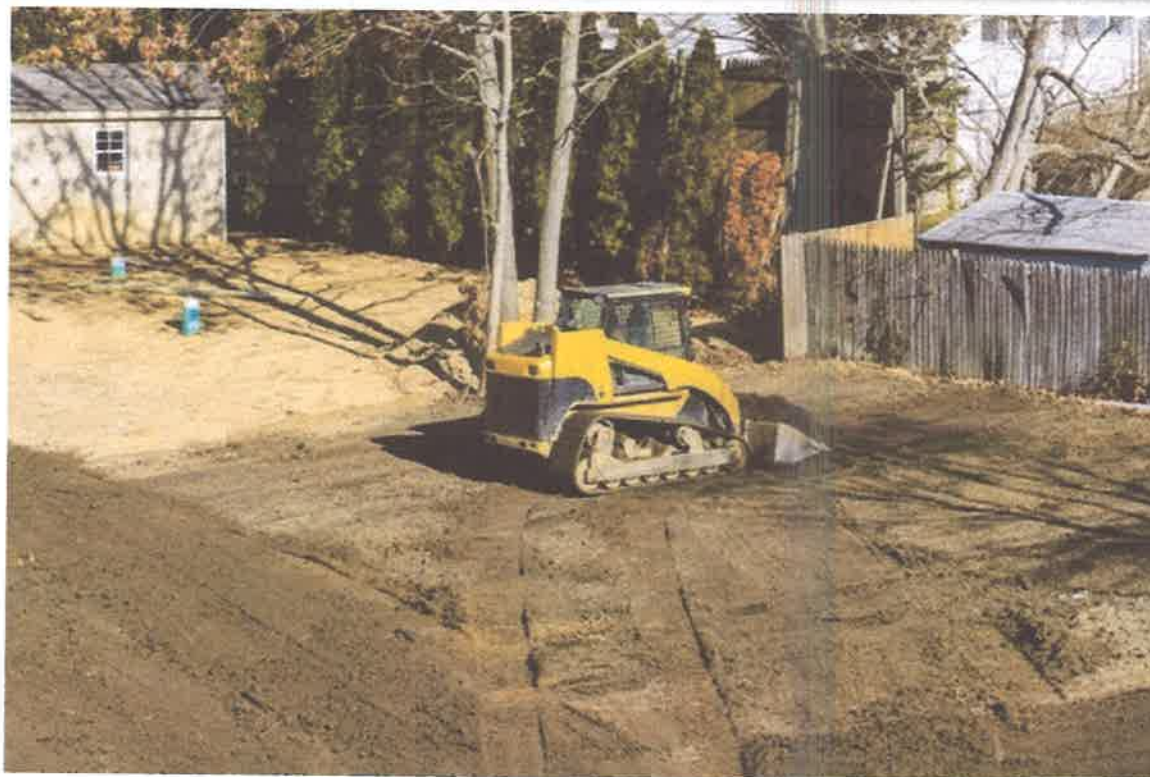
Imagen N°.2

Es un punto clave que ha de ser calculado y ejecutado de forma precisa y con un elevado grado de calidad. Este elemento estará soterrado y será de muy difícil acceso a posteriori. La ejecución ha de ser quirúrgica, y los movimientos de tierras contar con un estudio de impacto ambiental.

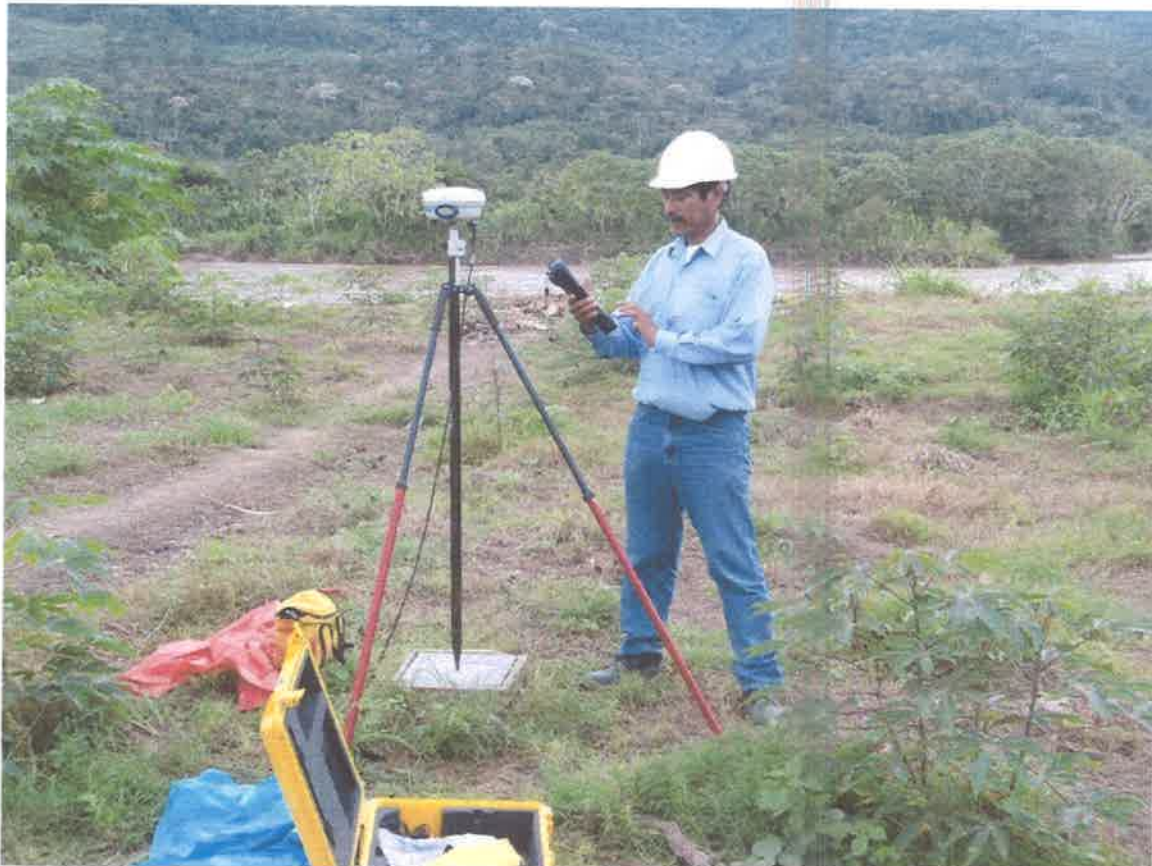
Imagen N° 4.

niveles, plomadas de las instalaciones verticales, etc., requieren la intervención de personal que desarrolla su trabajo en condiciones especiales y expuesto a situaciones de riesgo.

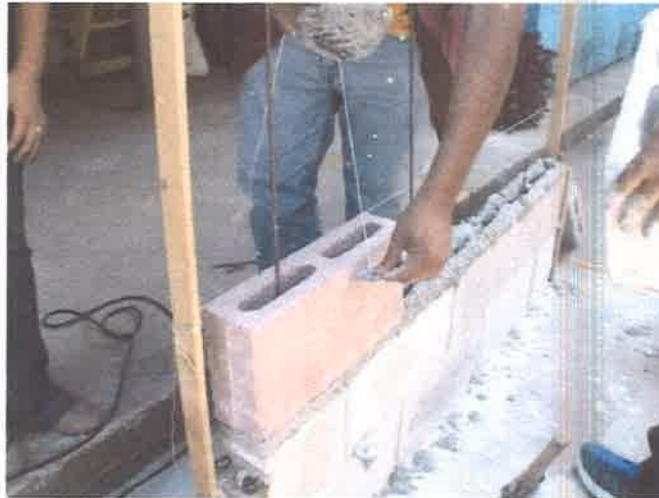
Imagen N°. 5

Se situará el bloque sobre el mortero a una distancia horizontal al ladrillo contiguo aproximadamente de cinco centímetros. Se apretará vertical mente el ladrillo y se restregará, acercándolo al ladrillo ya colocado.

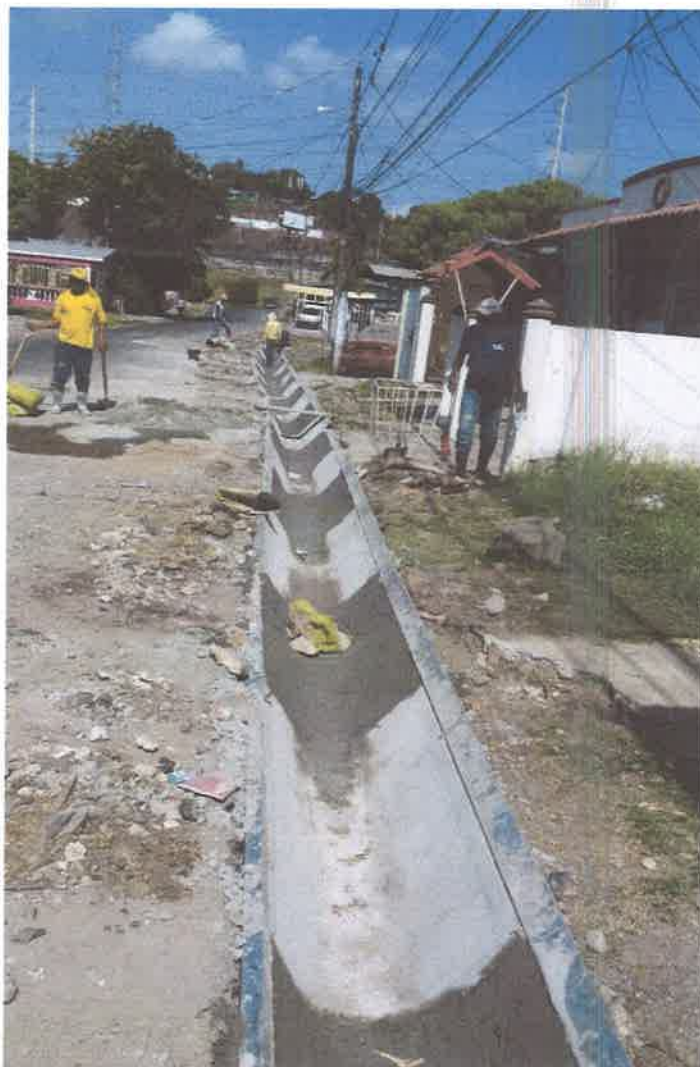
Imagen N°. 6

Las instalaciones son todos aquellos elementos auxiliares que no forman parte de la estructura pero que se necesitarán durante la vida útil de la infraestructura. Canaletas para agua o desagüe, conductos de ventilación, tubos o red de iluminación, entre otros

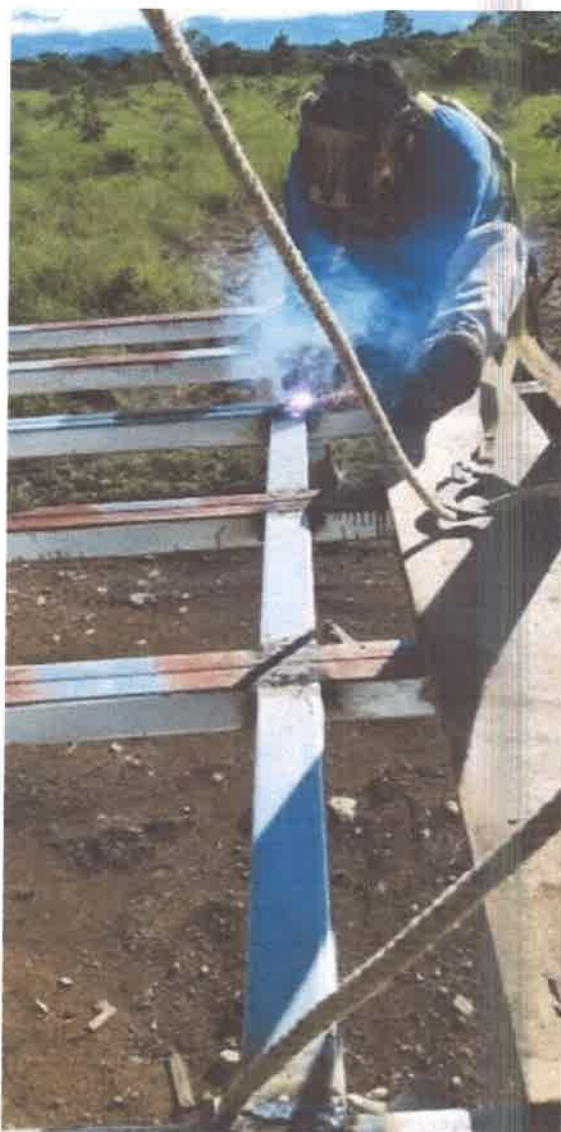
Imagen N°8.

Los trabajos se centran en la ejecución de todas las soldaduras que es la unión entre piezas metálicas para la ejecución tanto de elementos estructurales como de cerrajería.

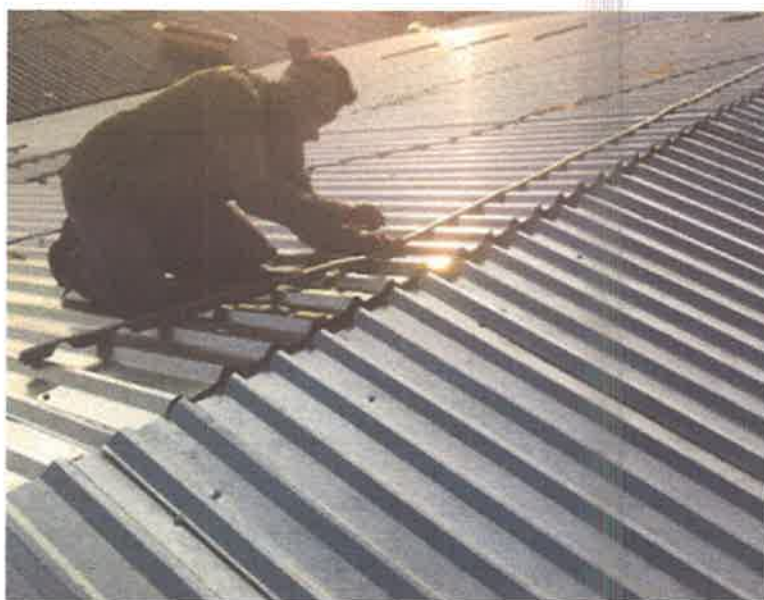
Imagen N°9.

Los perfiles se izarán y transportarán ya cortados a la medida definitiva, evitándose el oxicorte in situ , para evitar posibles caídas innecesarias.

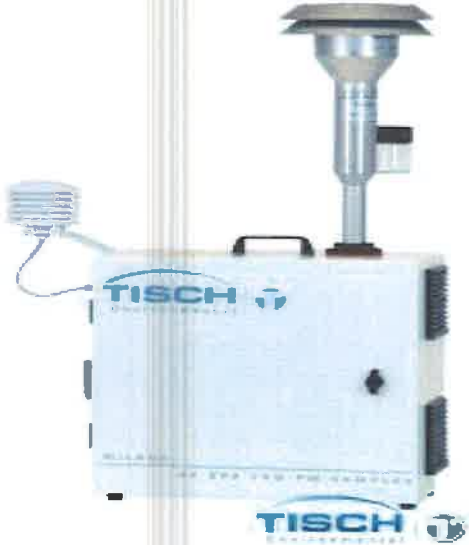
Marca	TISCH ENVIRONMENTAL

Modelo	TE-WILBUR	
Serie	0220

*Equipo dentro de la lista EPA de métodos equivalente y métodos de referencia. Manual Reference Method: RFPS-1298-124

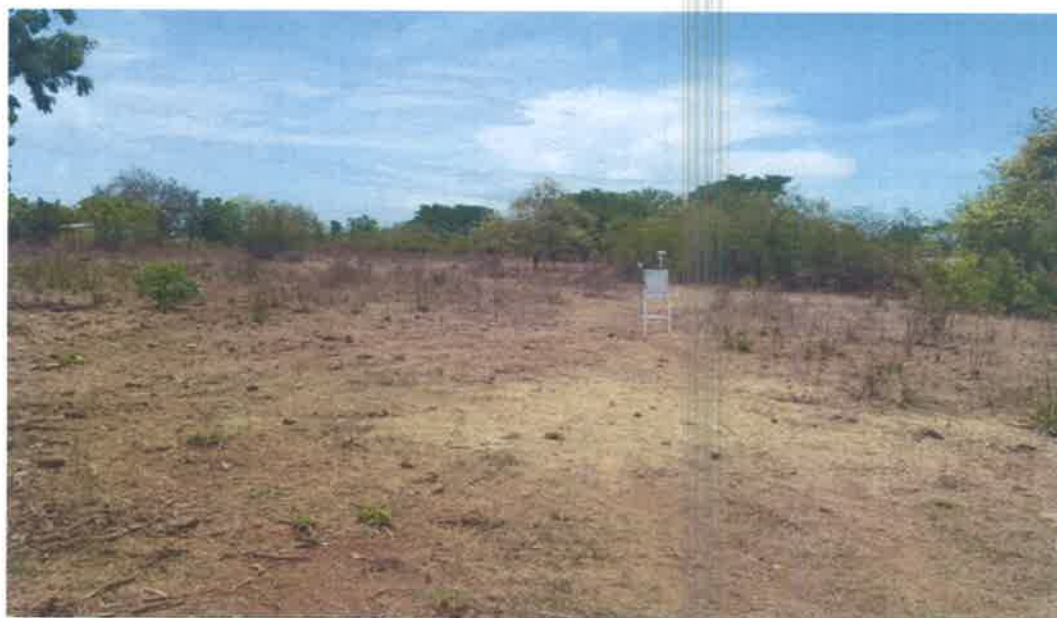
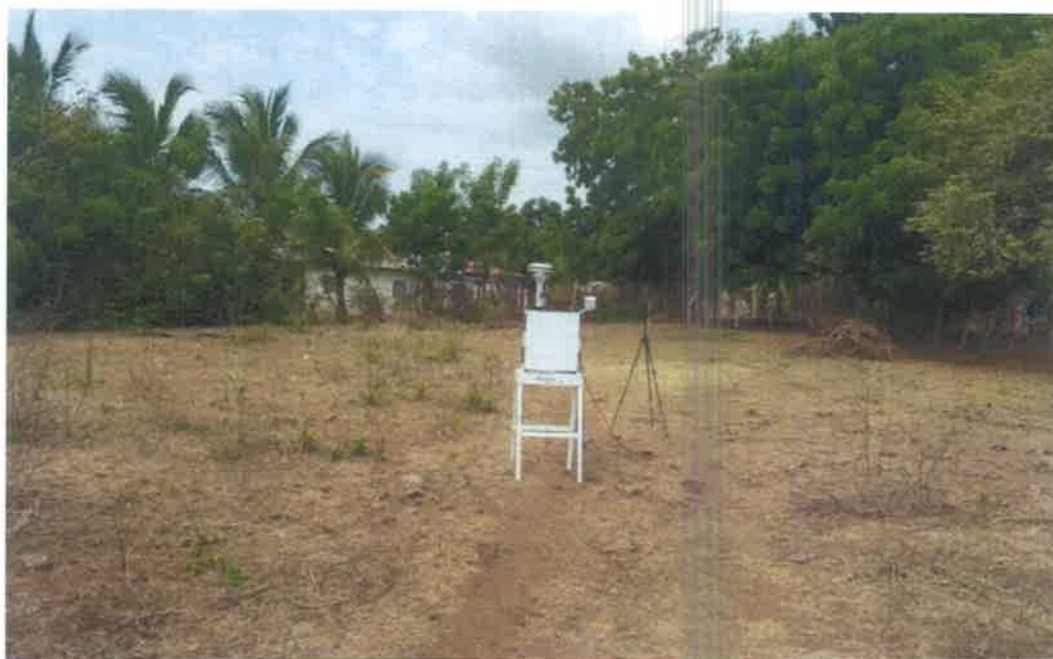
FOTOGRAFÍAS DEL MONITOREO

EM1 Terrenos del proyecto colindantes a Nutre Hogar

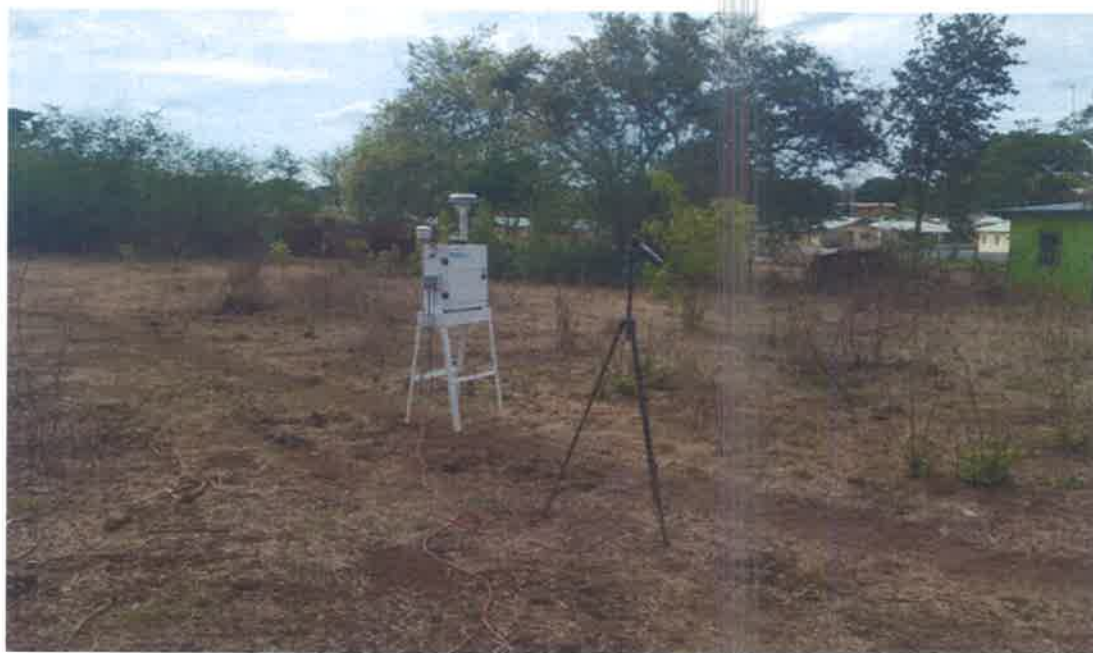
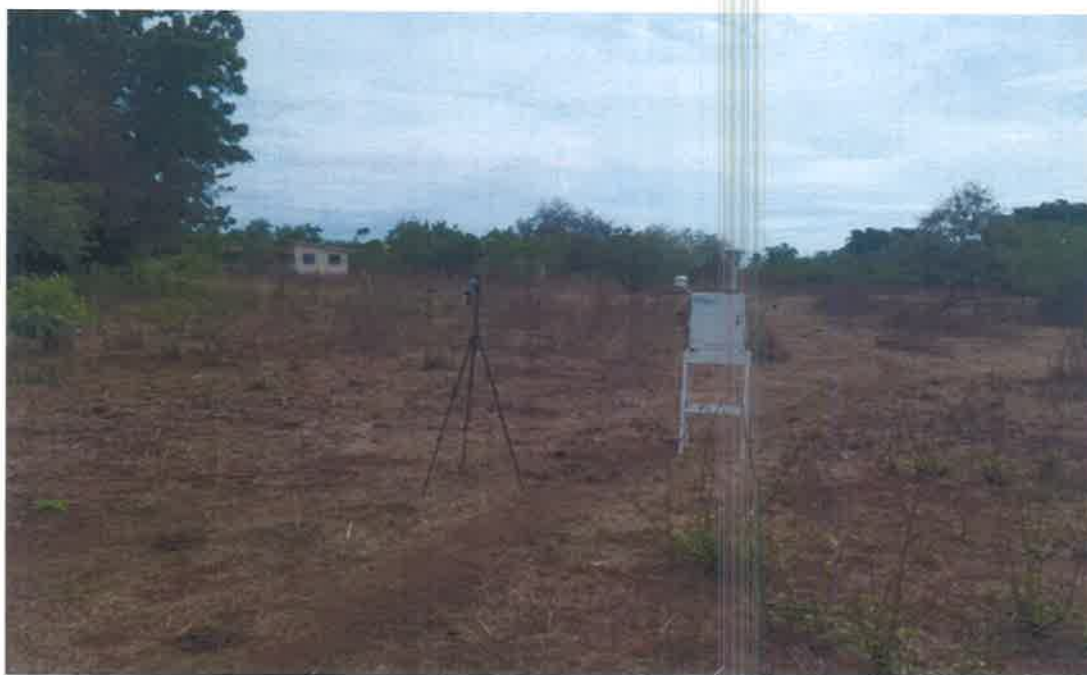
FOTOGRAFÍAS DEL MONITOREO

PM1 Terrenos del proyecto colindantes a Nutre Hogar
