**ANEXO N.º 4**  
**RESULTADOS DE LAS EVALUACIONES**  
**REALISADAS POR EL LABORATORIO**

CONTRATO No. 37-2019 "Estudio, Diseño, Construcción, Operación y Mantenimiento de la Planta Potabilizadora de Chiriquí Grande y Redes de Abastecimiento, Provincia de Bocas del Toro"

## REPORTE DE MUESTREO Y ANÁLISIS DE AGUA POTABLE

### CONSORCIO RB CHIRIQUÍ GRANDE Alto el chorro, provincia de Bocas del Toro

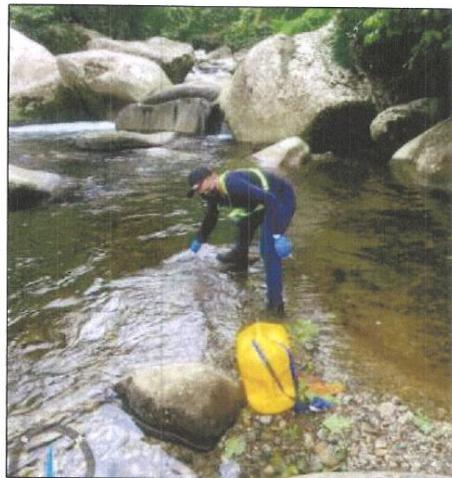
**Toma Alto Chorro**

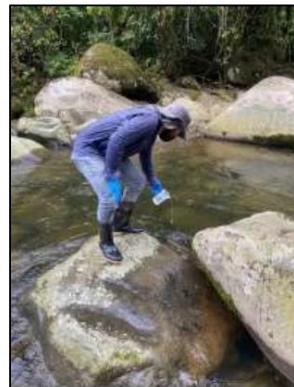
Área de captación de planta  
potabilizadora

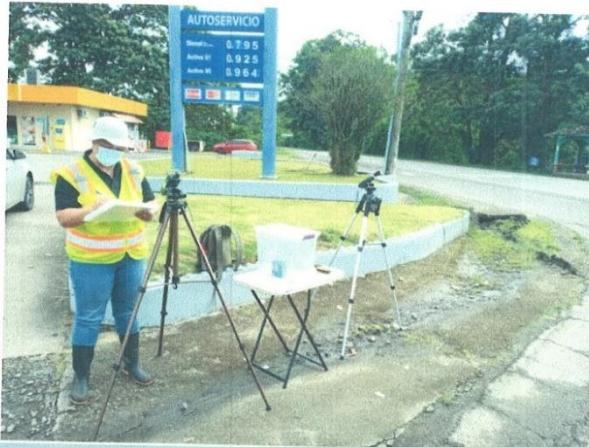
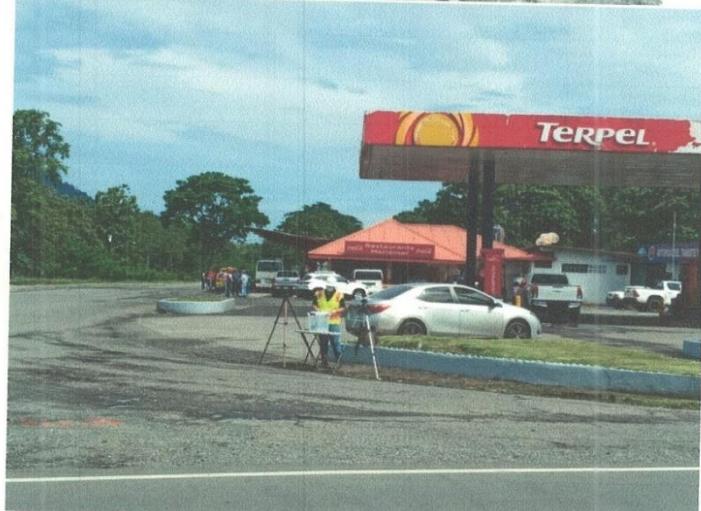
Monitoreo de Calidad de Aire y Ruido Ambiental. Cruce de Chiriquí Grande-Rambala.

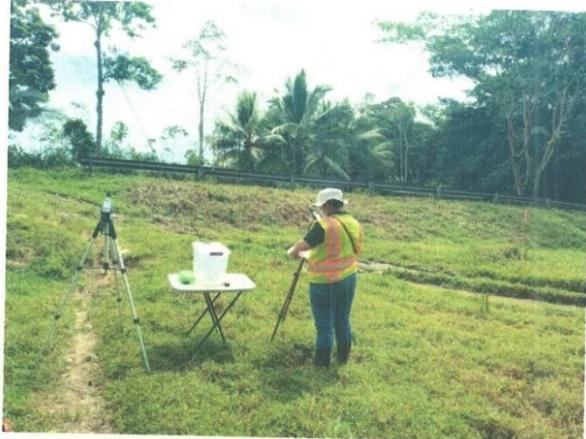
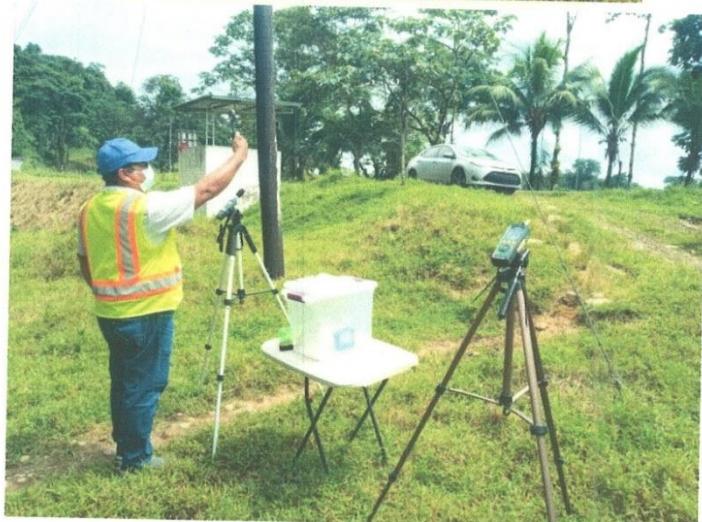
Monitoreo de Calidad de Aire y Ruido Ambiental. Vía Rambála-Almirante.

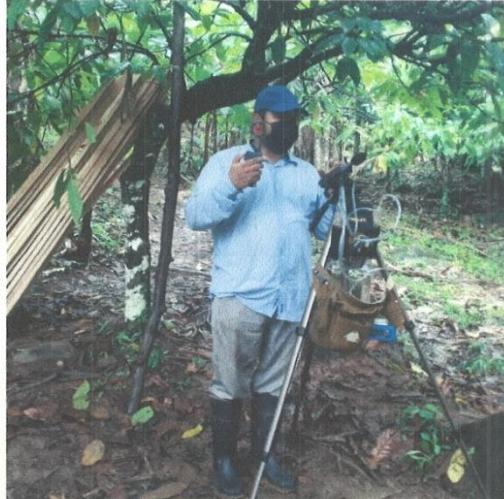
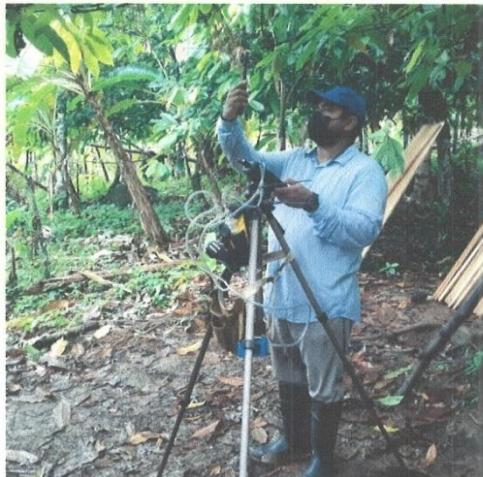
Monitoreo de Calidad de Aire y Ruido Ambiental. Camino a la comunidad

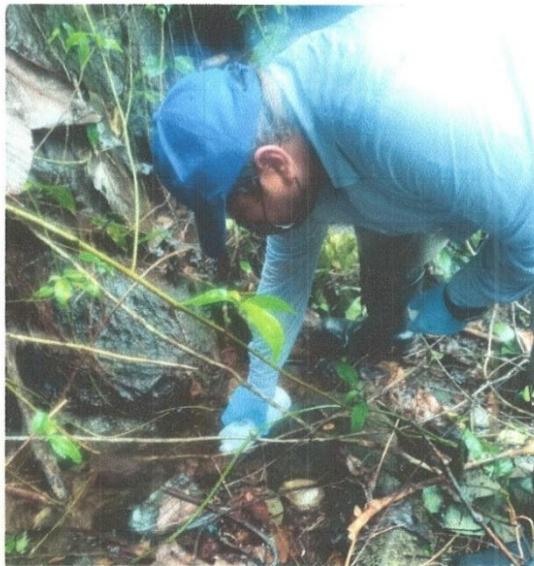
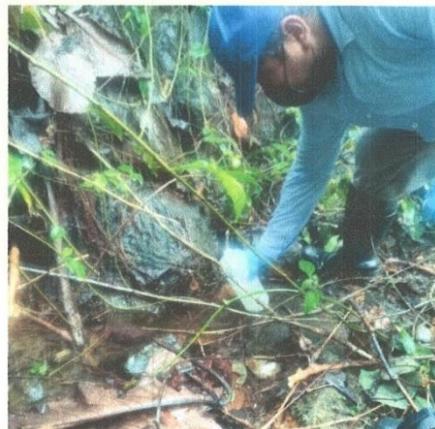
Toma de muestra de agua de Quebrada sin Nombre, cerca a la comunidad.

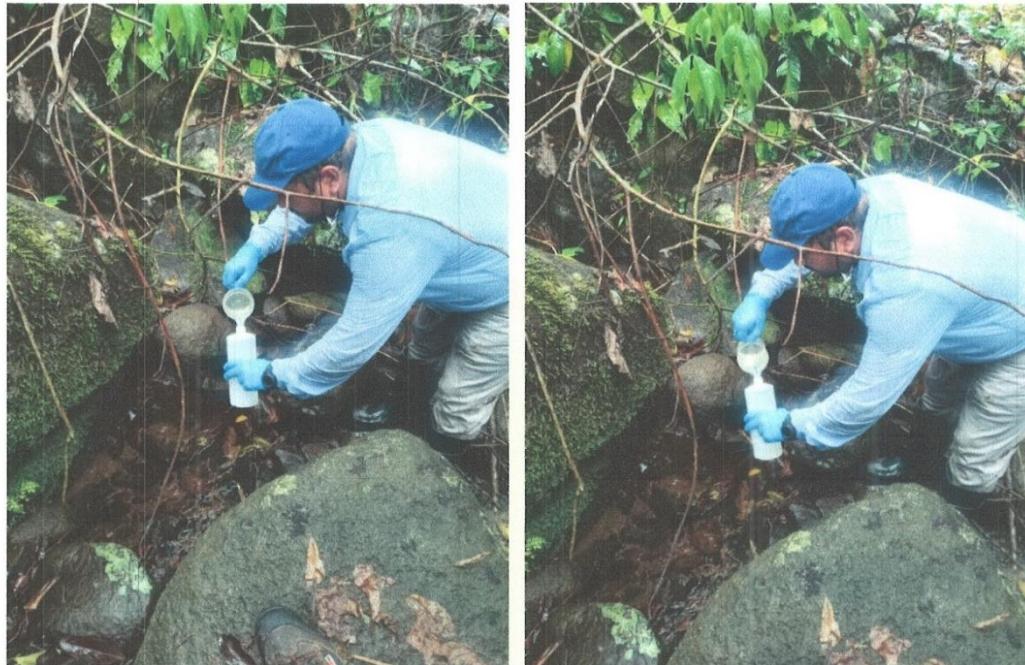
Toma de muestra de agua de Quebrada sin Nombre, cerca al future tanque.

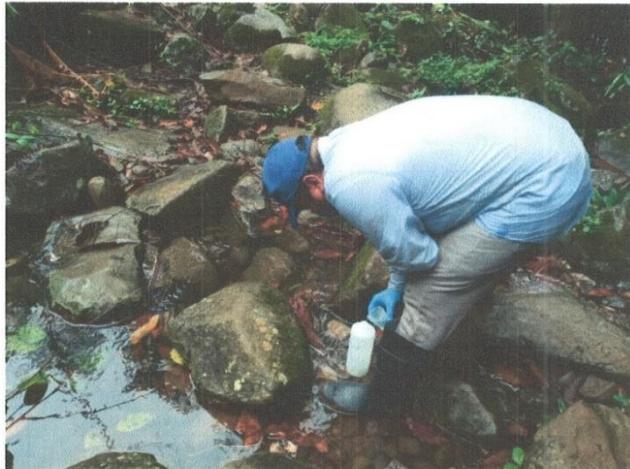
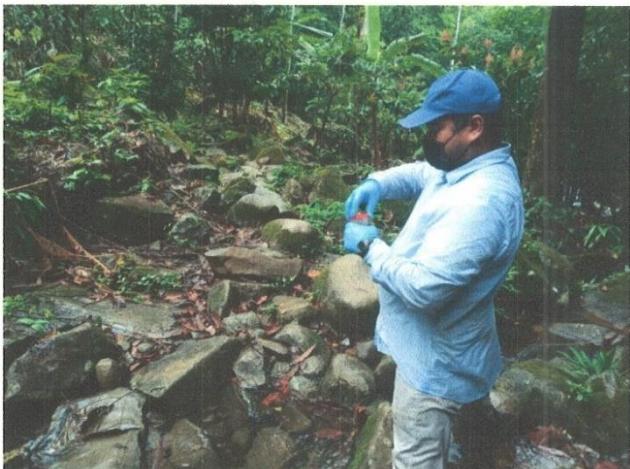
Toma de muestra de agua de Quebrada sin Nombre, cerca a la salida del camino.

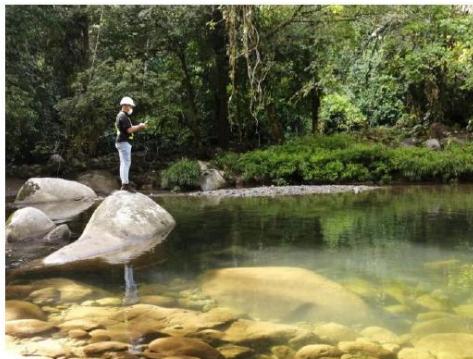
Toma de la muestra.

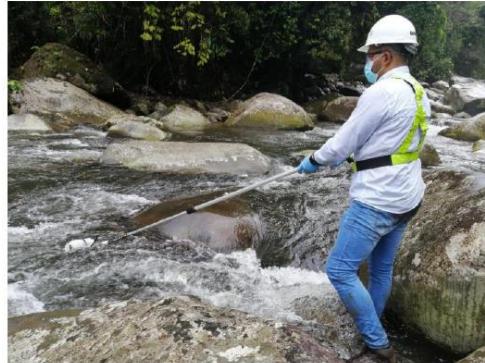
Fotografía del muestreo.

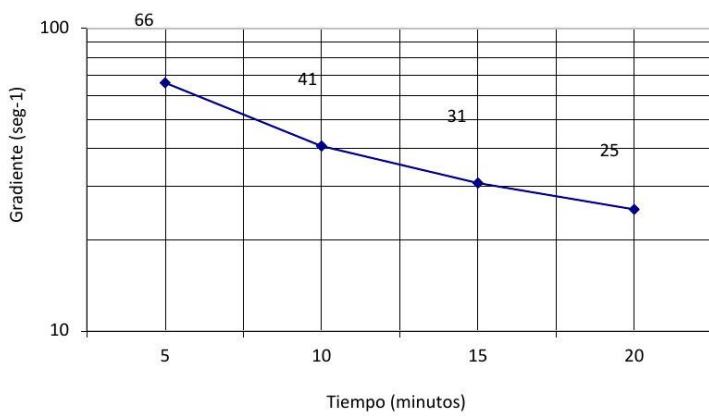
#### Gradiente versus Tiempo de Retención

5	10	15	20
80	8.286	4.571	3.086	7.314
65	7.543	4.743	17.37	3.371
50	4.91	7.886	4.743	12.457
35	27.49	11.77	1.200	0.914
20	2.629	1.200	3.486	2.000

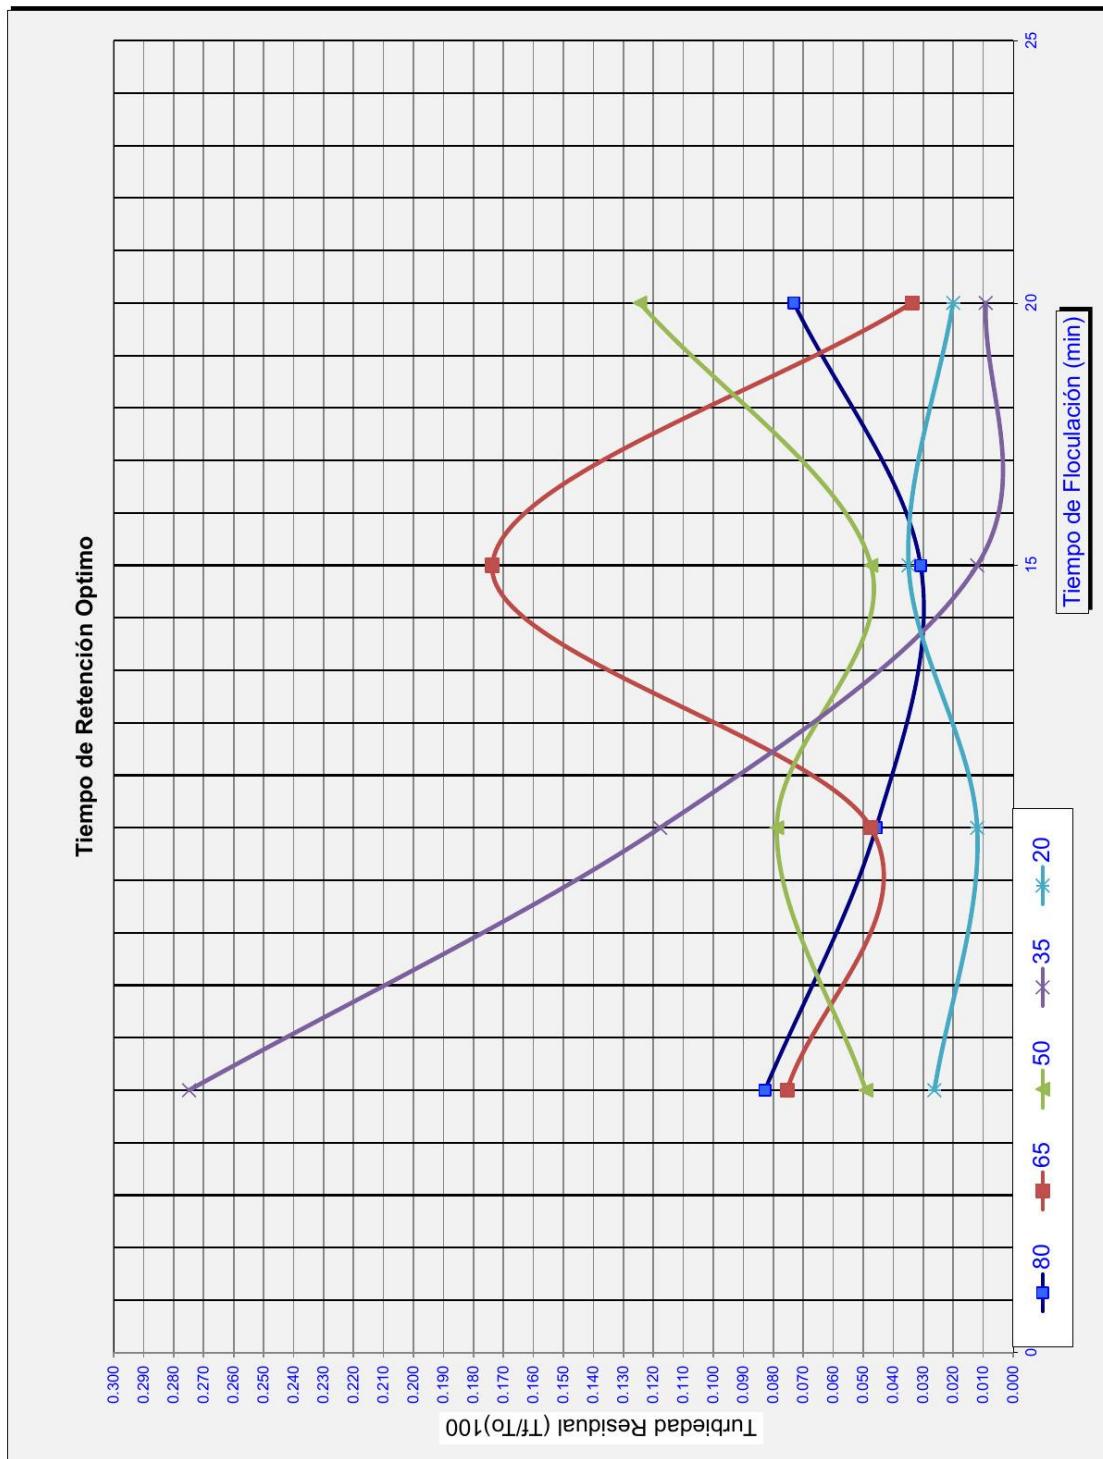
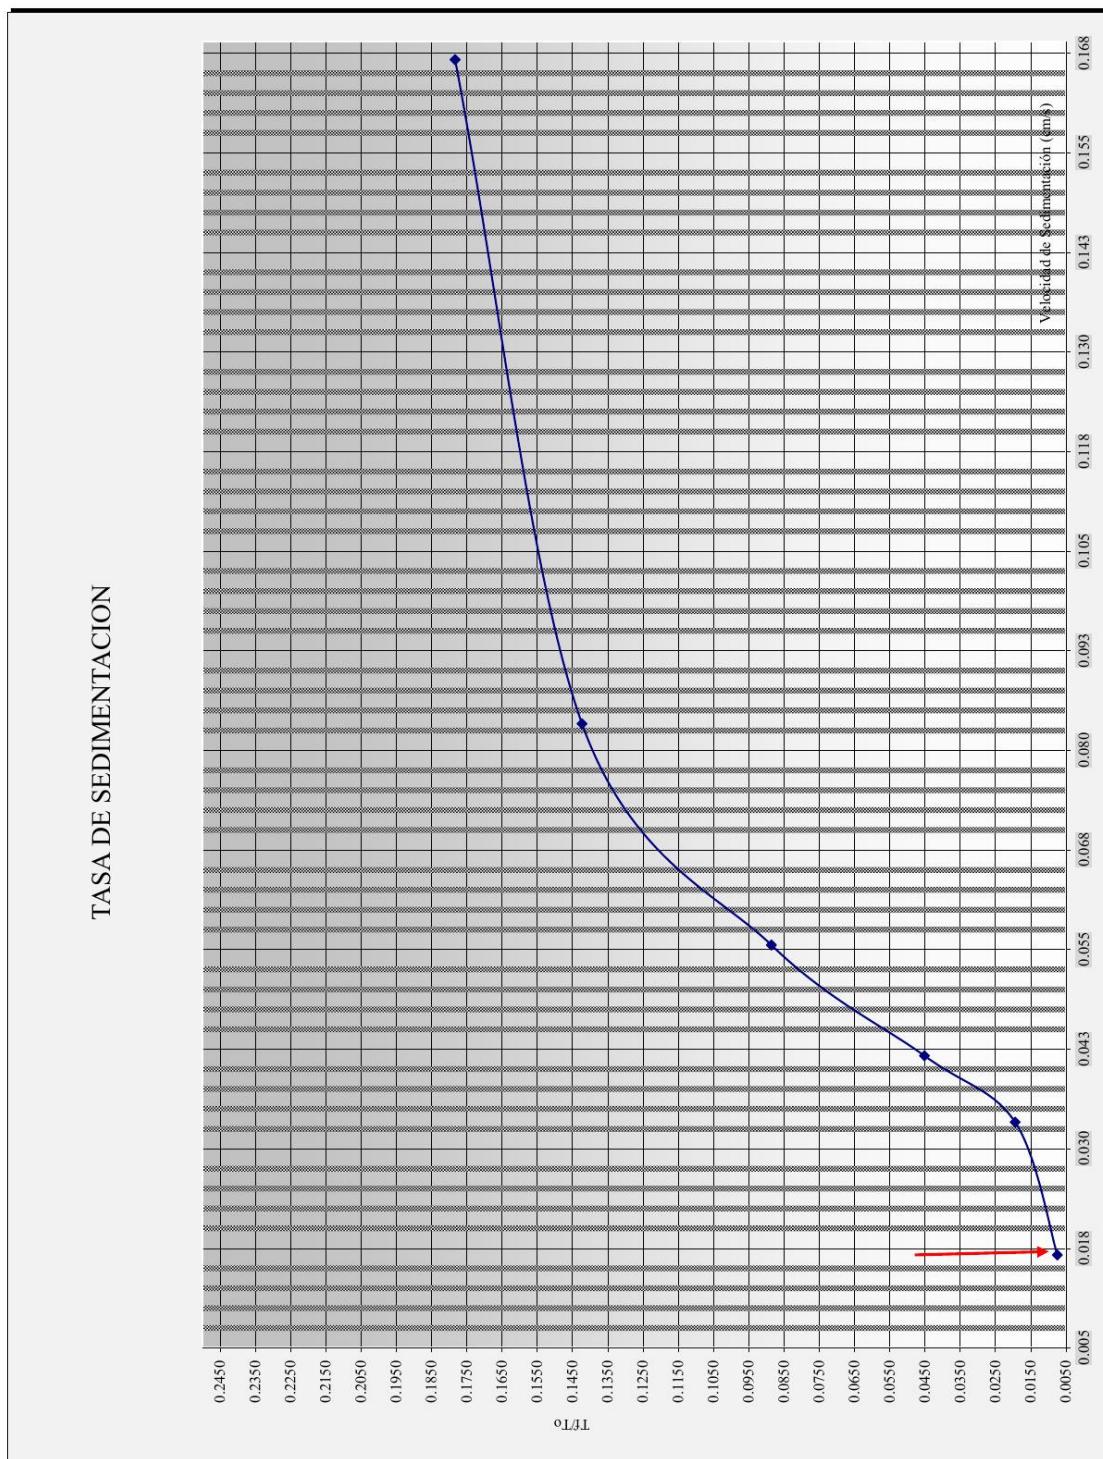
**Prueba de Jarra**

175		Turbiedad Inicial			Co $T_f / T_o$
Tiempo de Sedimentación (s)	Velocidad de Sedimentación $V_s$ (cm/s)	Inicial $T_o$	Turbiedad Final	Frasco #1	
30	0.333	175	41.9	0.2394	
60	0.167	175	31.2	0.1783	
120	0.083	175	24.9	0.1423	
180	0.056	175	15.5	0.0886	
240	0.042	175	7.9	0.0451	
300	0.033	175	3.4	0.0194	
600	0.017	175	1.3	0.0074	
$V_s$		0.333	0.167	0.083	0.056
$T_f / T_o$		0.2394	0.1783	0.1423	0.0886
				0.0451	0.0194
					0.0074
