Estudio de Impacto Ambiental, Categoría II

Proyecto: ESTUDIO, DISEÑO, CONSTRUCCIÓN, OPERACIÓN Y MANTENIMIENTO DE LA PLANTA POTABILIZADORA DE

CHIRIQUI GRANDE Y REDES DE ABASTECIMIENTO, PROVINCIA DE BOCAS DEL TORO

INVENTARIO Y RECONOCIMIENTO FORESTAL

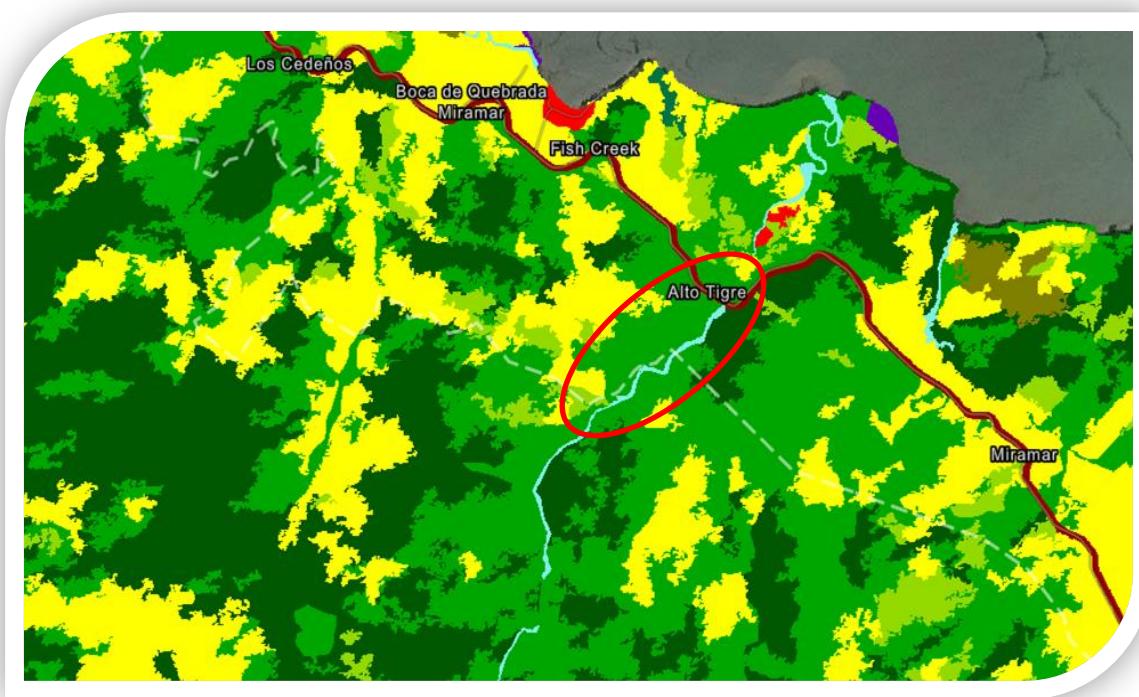
Ilustración N°2: Mapa de Cobertura vegetal de área del proyecto

Según el mapa de cobertura vegetal de Panamá, el área en estudio presenta los siguientes usos de suelos:

1. Bosques latifoliado mixto secundario
2. Pastos (herbazales)
3. Rastrojos y Vegetación Arbustiva

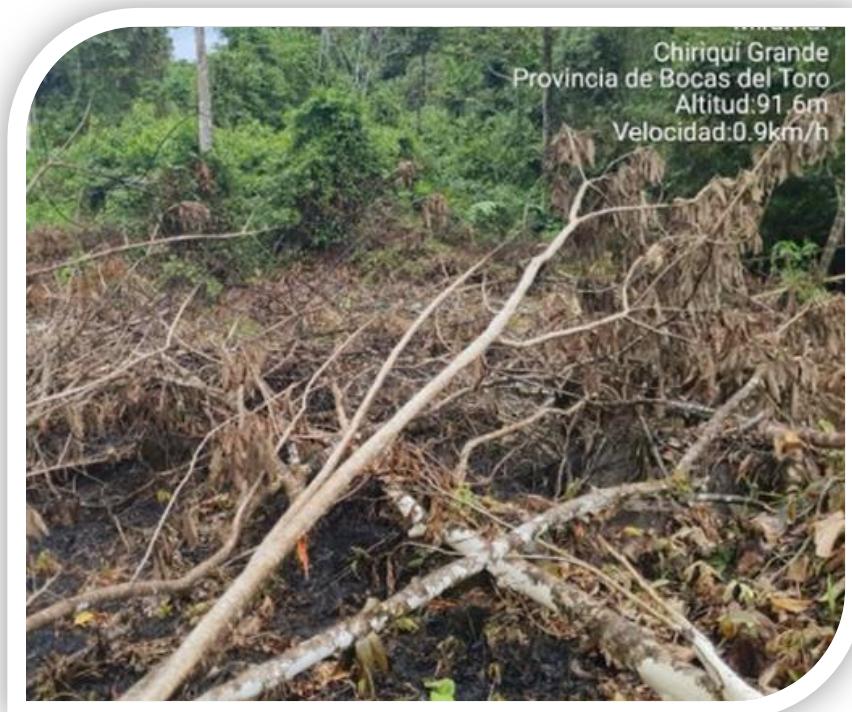
Imagen No.2: áreas con evidencia de quemas

9. Durante el recorrido de campo se evidenciaron zonas afectadas por quema / roza de algunos tramos que serán parte del trayecto inicial para acceder hasta la Planta potabilizadora.

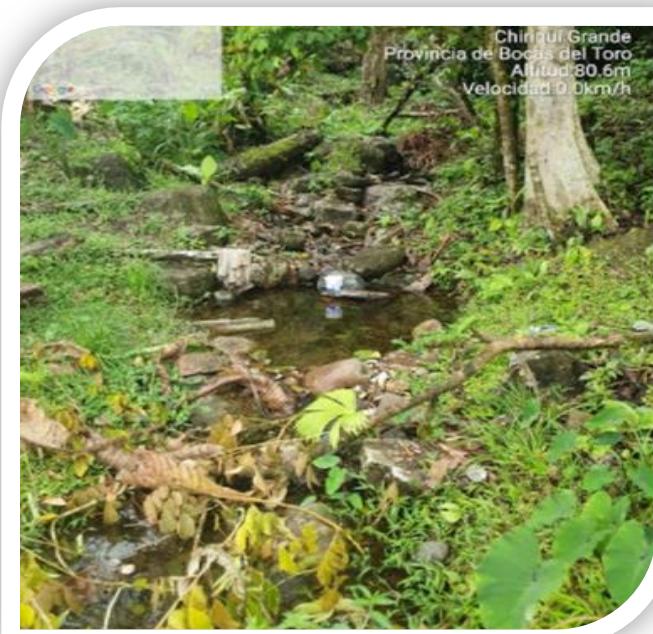
Imagen No.4: Secciones ribereñas que conforman una de las quebradas existentes

Bosque de Galería: el mismo se evidenció en ambas riberas de los cauces hídricos existentes dentro del área del proyecto y en sus principales colindancias. Sin embargo, no siempre se mostraba predominante, ya que en algunas situaciones el bosque se veía intervenido por acción humana o por afloramientos pétreos. En este tipo de bosques se evidenciaron especies tales como: higuerón, espavé, guácimo colorado, membrillo, entre otras especies.

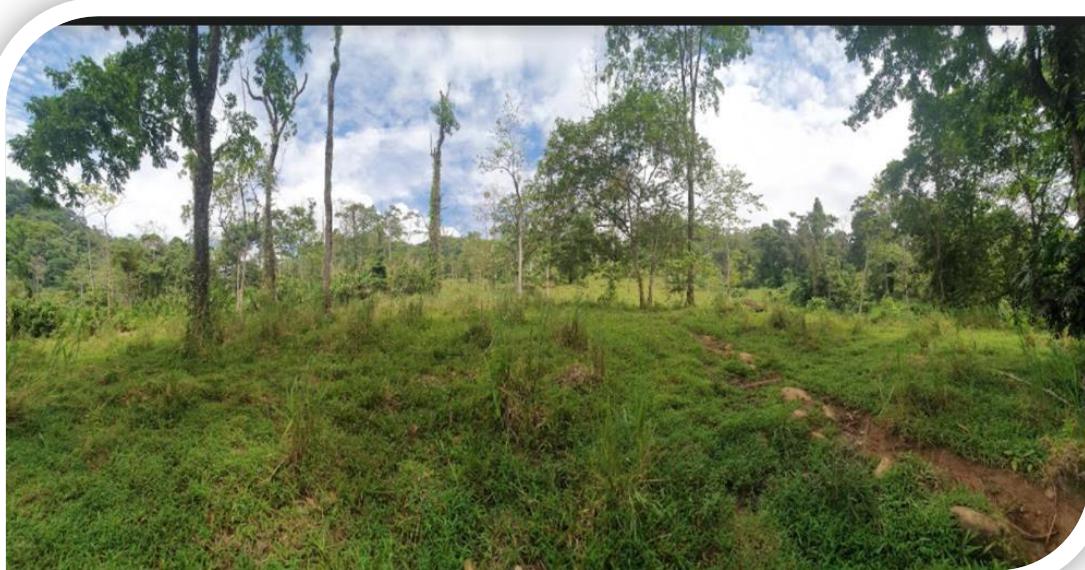
Imagen No-5: área donde se establecerá la planta potabilizadora

Gramínea y arboles aislados: vegetación con ocupación media en los terrenos del proyecto, evidenciando en algunos casos el crecimiento de especies arbóreas y teniendo en cuenta la utilidad actual de los suelos en el área donde se pretende la ejecución del proyecto y alrededores. Se evidencia el crecimiento aislado de especies de laurel, roble, entre otras. Este tipo de estrato es principalmente evidenciado en el sitio donde se ubicará la planta de tratamiento de agua potable (instalaciones y laboratorios)

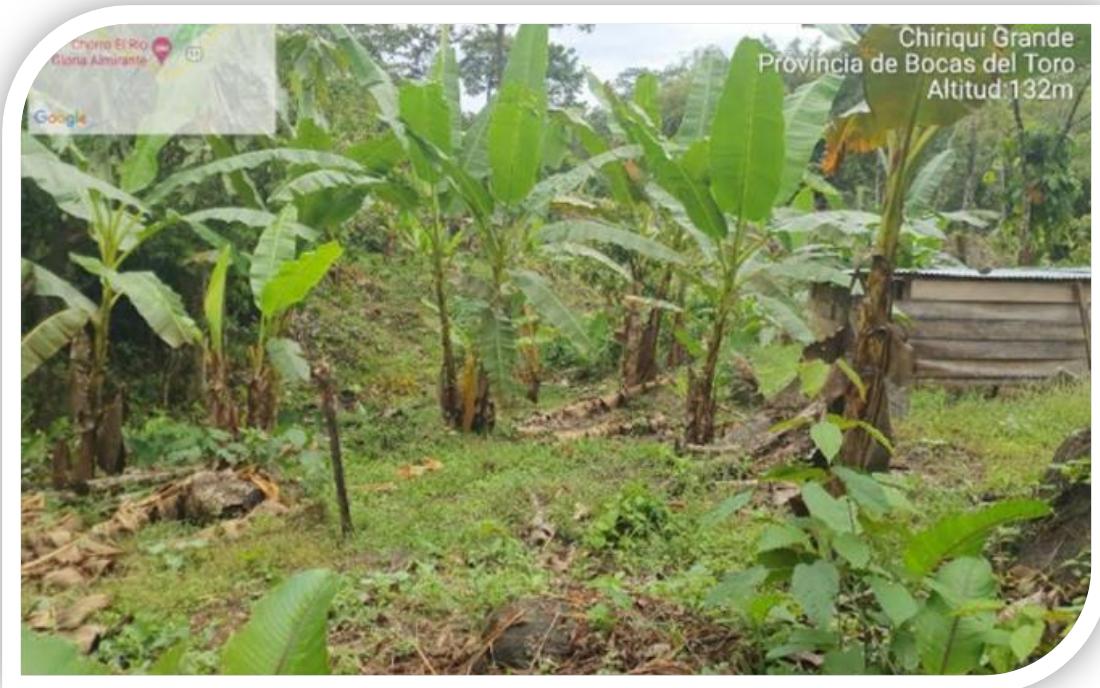
Imagen No.6: Vistas de sitios con establecimiento de cultivos de plátano y cacao

Zona de cultivos: pequeña zona representada algunos cultivos de cacao y plátano, distribuidos en pequeñas secciones de donde se proponen ubicar trayectos de ingreso a la PTAP y a las obras de toma de agua cruda.

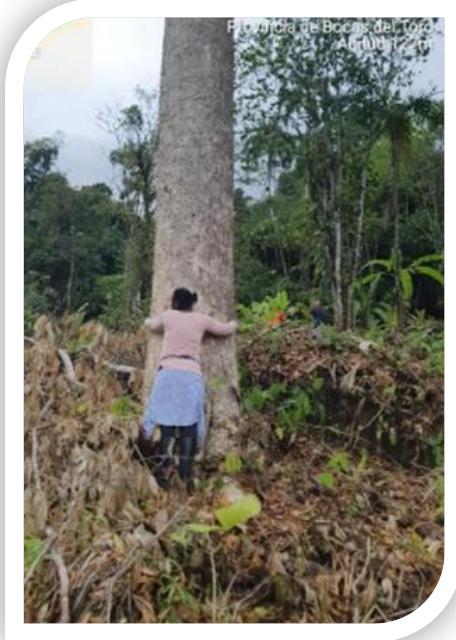
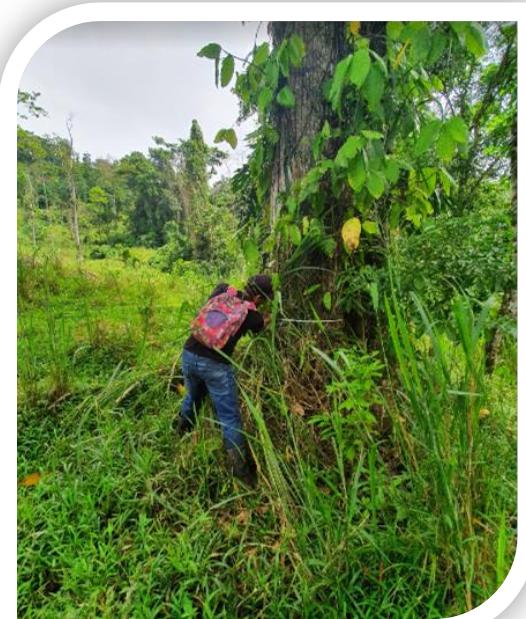
Imágenes No.7 y No.8: Mediciones de DAP de las especies

Regularmente se midieron todas las especies vegetativas y arbóreas con DAP igual y mayor a 0.20mt, con la finalidad de poder definir la composición vegetal inclusive del sotobosque y bosques en regeneración.

A cada uno de estos árboles se le identificó la especie, el diámetro a altura de pecho, altura total y comercial, para determinar el número aproximado de árboles por hectárea, excepto a las especies palmáceas, de las cuales solo se hace mención y contabilización en el listado.

1. Cinta diamétrica para medir el DAP de cada uno de los árboles.
2. Pistola de Haga, graduado en metros, para medir altura de los árboles.
3. GPS, Garmin para determinar la ubicación del tramo recorrido.
