Estudio de Impacto Ambiental, Categoría II

Proyecto: ESTUDIO, DISEÑO, CONSTRUCCIÓN, OPERACIÓN Y MANTENIMIENTO DE LA PLANTA POTABILIZADORA DE

CHIRIQUI GRANDE Y REDES DE ABASTECIMIENTO, PROVINCIA DE BOCAS DEL TORO

INFORME DE INVESTIGACION GEOTECNICA

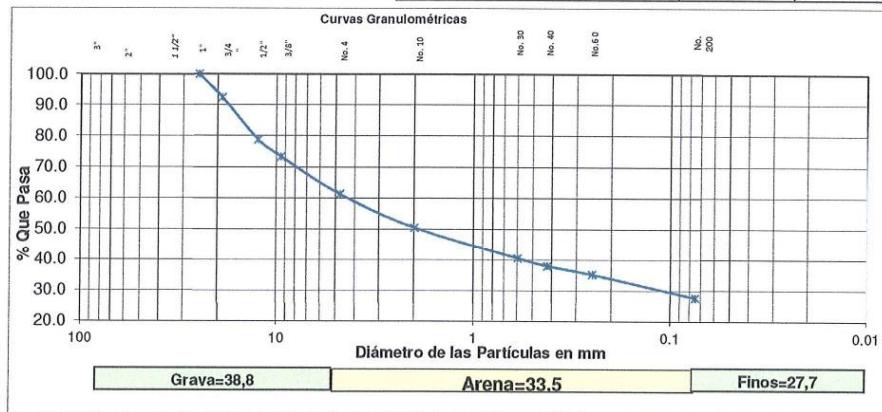
PROYECTO: Planta Potabilizadora de Chiriquí Grande
 UBICACIÓN: Puente Cañasas
 CLIENTE: Consorcio RB Chiriquí Grande
 MUESTRA: Hoyo N° 2 de 1.00 mts @ 1.45 mts y de 2.00 mts @ 2.45 mts
 ENSAYADO POR: Noriel Gaitan FECHA: 19-abr.-21

RESUMEN	
L.L	31.40
L.P	24.09
I.P	7.31
CLASIFICACIÓN S.U.C.S.	GM
CLASIFICACIÓN AASHTO	A-2-4
ÍNDICE DE GRUPO	0
DESCRIPCIÓN	Grava límosa con arena

TAMIZ	REtenido ACUM.	% RETENIDO	% PASA	% CORR. PASA
No. 10	98.06	49.6	50.4	
No. 30	117.58	59.4	40.6	
No. 40	122.58	62.0	38.0	
No. 60	128.08	64.7	35.3	
No. 200	142.98	72.3	27.7	
FONDO	0.14			
TOTAL	143.1

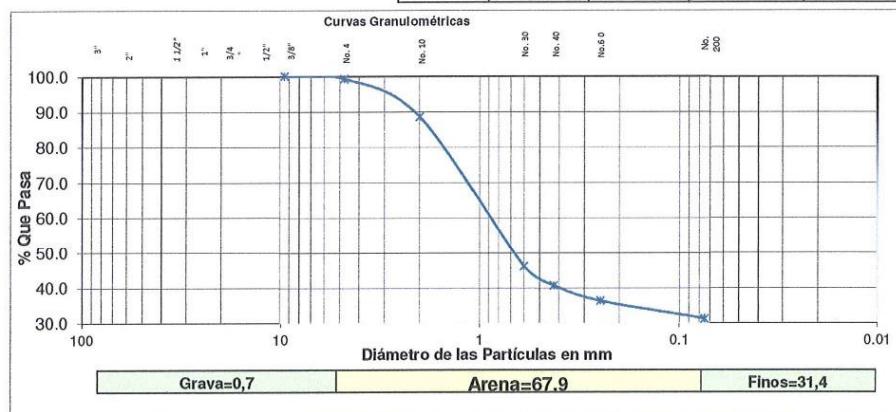
PROYECTO: Planta Potabilizadora de Chiriquí Grande
 UBICACIÓN: Puente Cañazas
 CLIENTE: Consorcio RB Chiriquí Grande
 MUESTRA: Hoyo N° 1 de 9.00 mts @ 9.45 mts y de 14.55 mts @ 15.00 mts
 ENSAYADO POR: Noriel Gaitan FECHA: 19-abr-21

RESUMEN	
L.L	28.50
L.P	23.00
I.P	5.50
CLASIFICACIÓN S.U.C.S.	SM
CLASIFICACIÓN AASHTO	A-2-4
INDICE DE GRUPO	0
DESCRIPCIÓN	Arena limpia

TAMIZ	RETENIDO ACUM.	% RETENIDO	% PASA	% CORR. PASA
No. 10	12.78	11.4	88.6	
No. 30	59.99	53.7	46.3	
No. 40	66.16	59.2	40.8	
No. 60	71.02	63.5	36.5	
No. 200	76.63	68.6	31.4	
FONDO	0.11			
TOTAL	76.7

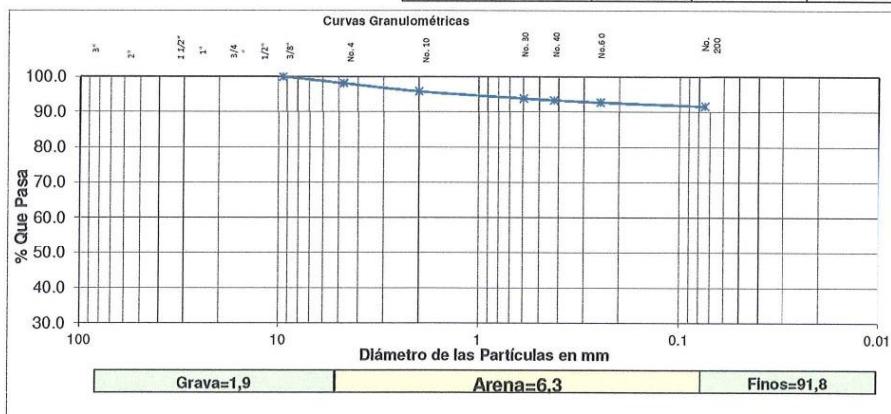
PROYECTO: Planta Potabilizadora de Chiriquí Grande
 UBICACIÓN: Puente Cañasas
 CLIENTE: Consorcio RB Chiriquí Grande
 MUESTRA: Hoyo N° 1 de 6.00 mts @ 6.30 mts y de 7.00mts @ 7.45 mts
 ENSAYADO POR: Noriel Gaitan FECHA: 19-abr-21

RESUMEN	
L.L	47.90
L.P	38.69
I.P	9.21
CLASIFICACIÓN S.U.C.S.	ML
CLASIFICACIÓN AASHTO	A-5
ÍNDICE DE GRUPO	13
DESCRIPCIÓN	Limo arenoso de baja plasticidad

TAMIZ	RETENIDO ACUM.	% RETENIDO	% PASA	% CORR. PASA
No. 10	3.77	4.1	95.9	
No. 30	5.55	6.1	93.9	
No. 40	6.00	6.6	93.4	
No. 60	6.54	7.2	92.8	
No. 200	7.53	8.2	91.8	
FONDO	0.03			
TOTAL	7.6

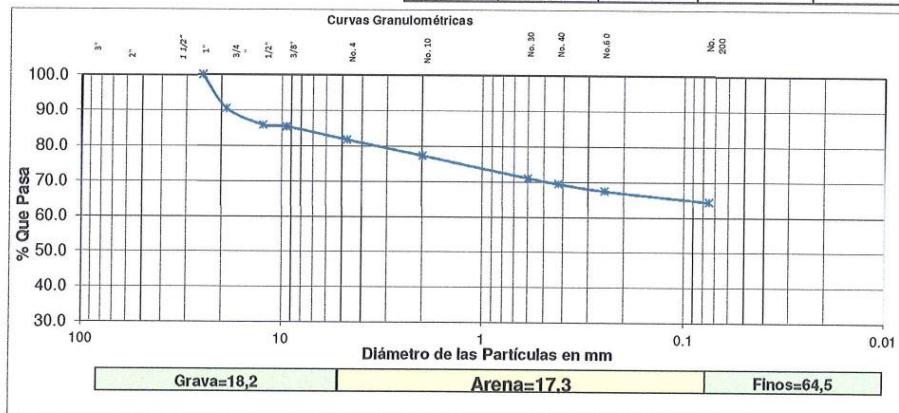
PROYECTO: Planta Potabilizadora de Chiriquí Grande
 UBICACIÓN: Puente Cañasas
 CLIENTE: Consorcio RB Chiriquí Grande
 MUESTRA: Hoyo N° 1 de 4.00 mts @ 4.45 mts y de 5.00mts @ 5.45 mts
 ENSAYADO POR: Noriel Gaitan

LIMITE LIQUIDO			LIMITE PLASTICO			RESUMEN		
Tara No. :	A-3	A-6	A-9	Tara No. :	A-16	AL-2	L.L. 34.10	Cu
Tara + Suelo Hum [g]:	40.37	45.58	38.32	Tara + Suelo Hum [g]:	20.40	20.34	L.P. 25.29	Cc
Tara + Suelo Seco [g]:	37.08	40.69	34.89	Tara + Suelo Seco [g]:	19.52	19.47	I.P. 8.81	
Peso de Agua [g]:	3.29	4.89	3.43	Peso de Agua [g]:	0.88	0.87		
Peso de Tara [g]:	26.89	26.53	25.31	Peso de Tara [g]:	16.03	16.04		
Peso Suelo Seco [g]:	10.19	14.16	9.58	Peso Suelo Seco [g]:	3.49	3.43		
Con. de Humedad [%]:	32.3	34.5	35.8	Con. de Humedad [%]:	25.2	25.4		
No. de Golpes	37	25	16	Promedio Hum, [%]	25.29

TAMIZ	REtenido ACUM.	% RETENIDO	% PASA	% CORR. PASA
No. 10	59.22	22.7	77.3	
No. 30	75.45	28.9	71.1	
No. 40	79.62	30.5	69.5	
No. 60	84.85	32.5	67.5	
No. 200	92.77	35.5	64.5	
FONDO	0.01			
TOTAL	92.8

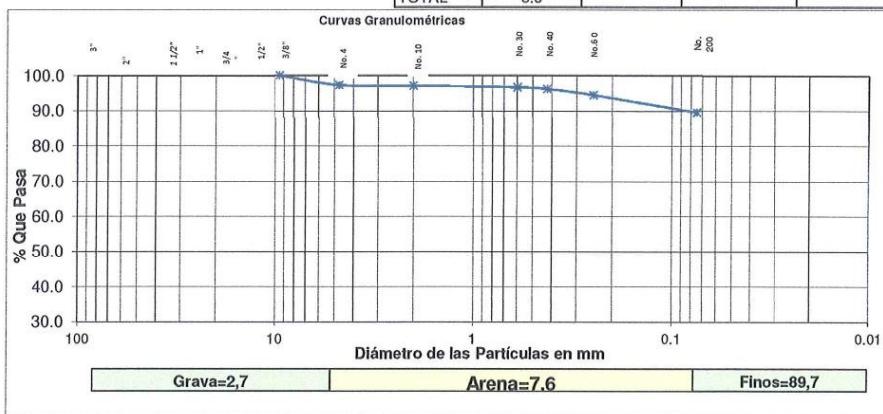
PROYECTO: Planta Potabilizadora de Chiriquí Grande
 UBICACION: Puente Cañazas
 CLIENTE: Consorcio RB Chiriquí Grande
 MUESTRA: Hoyo N° 1 de 3.00 mts @ 3.45 mts
 ENSAYADO POR: Noriel Gaitan FECHA: 19-abr.-21

RESUMEN	
L.L	37.40
LP	26.35
I.P	11.05
CLASIFICACIÓN S.U.C.S.	ML
CLASIFICACIÓN AASHTO	A-6
INDICE DE GRUPO	11
DESCRIPCIÓN	Limo arenoso de baja plasticidad

TAMIZ	RETENIDO ACUM.	% RETENIDO	% PASA	% CORR. PASA
No. 10	1.63	2.9	97.1	
No. 30	1.85	3.3	96.7	
No. 40	2.12	3.7	96.3	
No. 60	3.08	5.4	94.6	
No. 200	5.85	10.3	89.7	
FONDO	0.01			
TOTAL	5.9

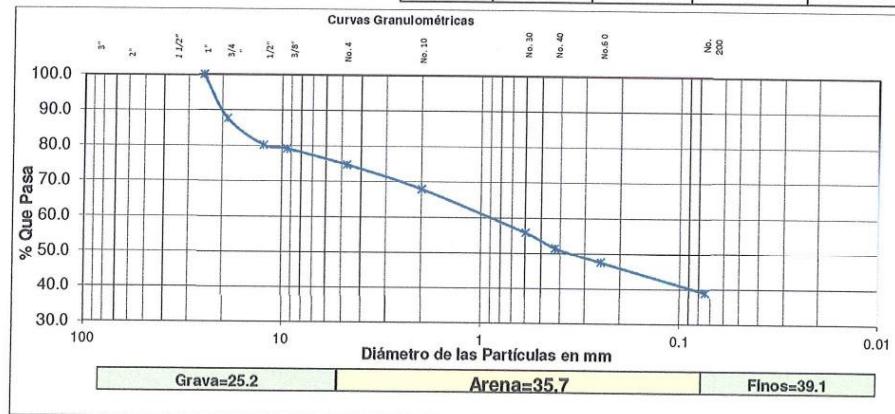
PROYECTO: Planta Potabilizadora de Chiriquí Grande
 UBICACIÓN: Puente de Chiriquí Grande
 CLIENTE: Consorcio RB Chiriquí Grande
 MUESTRA: Hoyo N° 2 de 6.00 @ 6.45 mts
 ENSAYADO POR: Noriel Gaitan FECHA: 23-abr.-21

RESUMEN	
L.L	20.80
L.P	18.77
I.P	2.03
CLASIFICACIÓN S.U.C.S.	SC
CLASIFICACIÓN AASHTO	A-4
ÍNDICE DE GRUPO	0
DESCRIPCIÓN	Arena arcillosa

TAMIZ	REtenido ACUM.	% RETENIDO	% PASA	% CORR. PASA
No. 10	48.17	32.1	67.9	
No. 30	66.31	44.1	55.9	
No. 40	72.87	48.5	51.5	
No. 60	78.86	52.5	47.5	
No. 200	91.56	60.9	39.1	
FONDO	0.19			
TOTAL	91.8

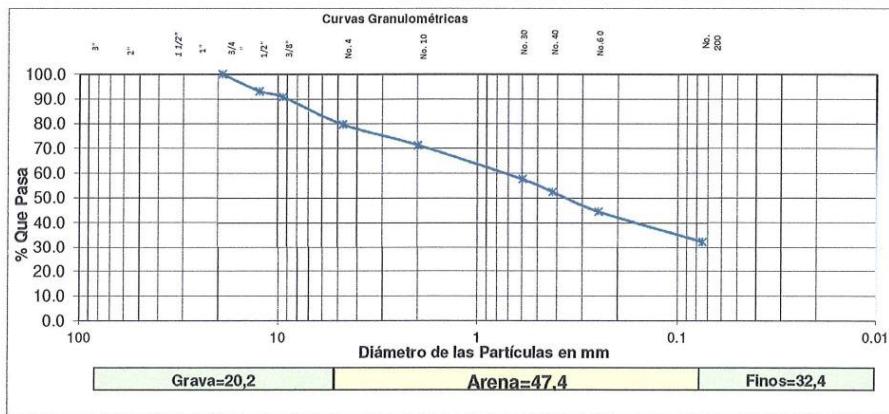
PROYECTO: Planta Potabilizadora de Chiriquí Grande
 UBICACIÓN: Puente de Chiriquí Grande
 CLIENTE: Consorcio RB Chiriquí Grande
 MUESTRA: Hoyo N° 1 de 6.00 mts @ 6.45 mts
 ENSAYADO POR: Norel Gaitán FECHA: 23-abr.-21

RESUMEN	
L.L	Cu
L.P	Cc
I.P	
CLASIFICACIÓN S.U.C.S.	SC
CLASIFICACIÓN AASHTO	A-2-4
ÍNDICE DE GRUPO	0
DESCRIPCIÓN	Arena arcillosa

TAMIZ	REtenido ACUM.	% RETENIDO	% PASA	% CORR. PASA
No. 10	40.05	28.6	71.4	
No. 30	59.31	42.3	57.7	
No. 40	66.5	47.4	52.6	
No. 60	77.66	55.4	44.6	
No. 200	94.76	67.6	32.4	
FONDO	0.12			
TOTAL	94.88

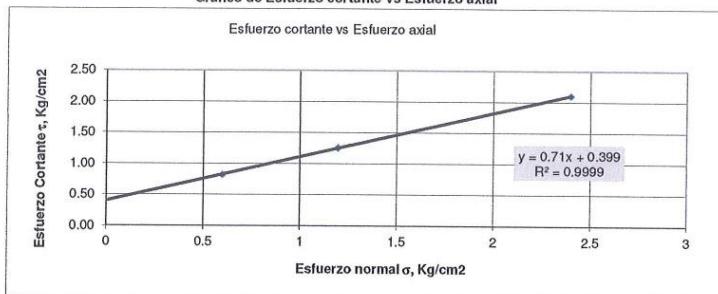
Gráfico de Esfuerzo cortante vs Esfuerzo axial

HOYO 2
PROFUNDIDAD 1.00 m

Esfuerzo Normal, kg/cm ²	Esfuerzo Cortante, kg/cm ²
0.6	0.82
1.2	1.26
2.4	2.10

Ángulo de falla, ϕ :	35°	$\gamma_m =$	1.969 t/m ³
Cohesión, c :	3.9 ton/m ²	$\gamma_d =$	1.735 t/m ³
	0.4 kg/cm ²	$w =$	13.5 %

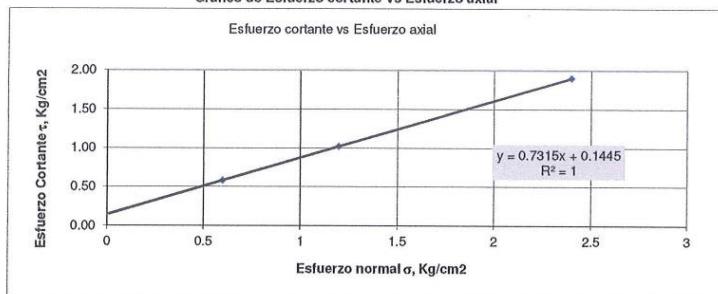
Gráfico de Esfuerzo cortante vs Esfuerzo axial

HOYO 2
PROFUNDIDAD 4.00 m

Esfuerzo Normal, kg/cm ²	Esfuerzo Cortante, kg/cm ²
0.6	0.58
1.2	1.02
2.4	1.90

Ángulo de falla, ϕ :	36°	$\gamma_m =$	1.942 t/m ³
Cohesión, c :	1.4 ton/m ²	$\gamma_d =$	1.496 t/m ³
	0.1 kg/cm ²	$\omega =$	29.8 %

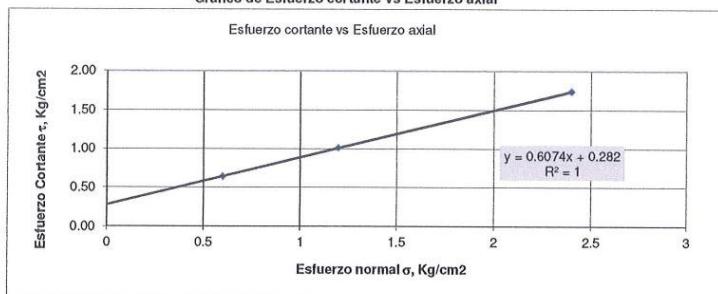
Gráfico de Esfuerzo cortante vs Esfuerzo axial

HOYO 15
PROFUNDIDAD 1.00 m

Esfuerzo Normal, kg/cm ²	Esfuerzo Cortante, kg/cm ²
0.6	0.65
1.2	1.01
2.4	1.74

Ángulo de falla, ϕ :	31°	$\gamma_m =$	1.785 t/m ³
Cohesión, c :	2.8 ton/m ²	$\gamma_d =$	1.236 t/m ³
	0.3 kg/cm ²	$\omega =$	44.5 %

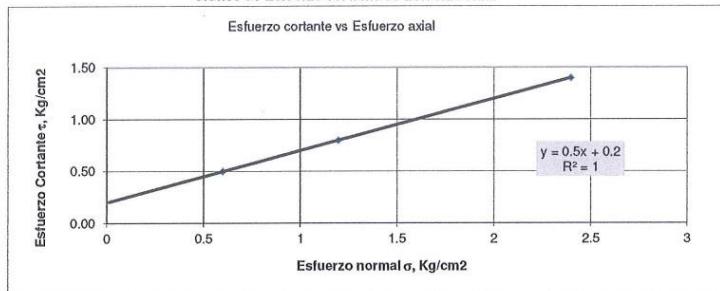
Gráfico de Esfuerzo cortante vs Esfuerzo axial

HOYO 11
PROFUNDIDAD 1.00 m

Ángulo de falla, ϕ :	27°	$\gamma_m =$	1.695 t/m ³
Cohesión, c :	2.0 ton/m ²	$\gamma_d =$	1.111 t/m ³
	0.2 kg/cm ²	$\omega =$	52.6 %

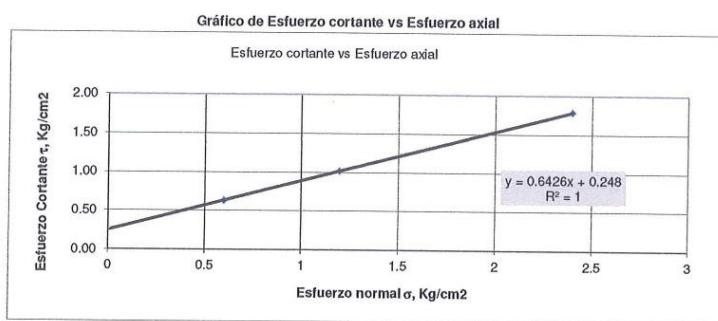
Esfuerzo Normal, kg/cm ²	Esfuerzo Cortante, kg/cm ²
0.6	0.63
1.2	1.02
2.4	1.79

Ángulo de falla, ϕ :	33°	$\gamma_m =$	1.791 t/m ³
Cohesión, c :	2.4 ton/m ²	$\gamma_d =$	1.220 t/m ³
	0.2 kg/cm ²	$\omega =$	46.8 %

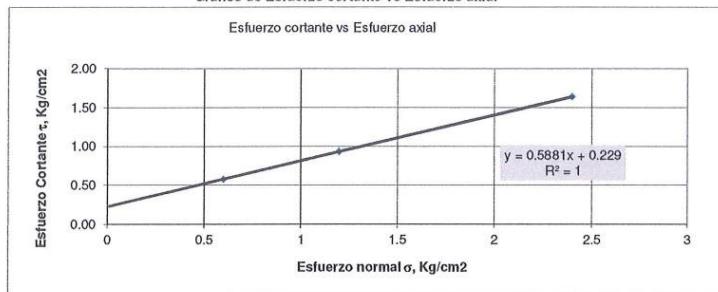
Gráfico de Esfuerzo cortante vs Esfuerzo axial

Ángulo de falla, φ:	30°	$\gamma_m \equiv$	1.720 t/m ³
Cohesión, c:	2.3 ton/m ²	$\gamma_d \equiv$	1.165 t/m ³
	0.2 kg/cm ²	$\omega =$	47.7 %

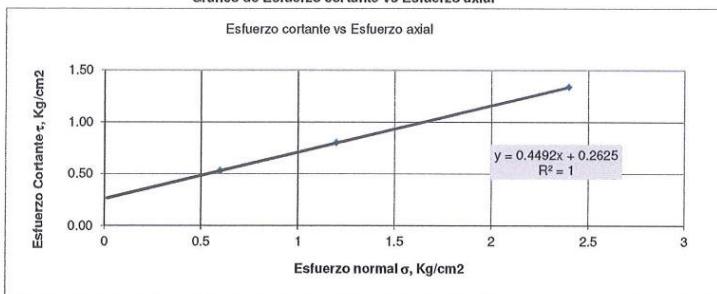
Gráfico de Esfuerzo cortante vs Esfuerzo axial

Ángulo de falla, ϕ :	24°	$\gamma_m =$	1.749 t/m ³
Cohesión, c:	2.6 ton/m ²	$\gamma_d =$	1.215 t/m ³
	0.3 kg/cm ²	$\omega =$	44.0 %

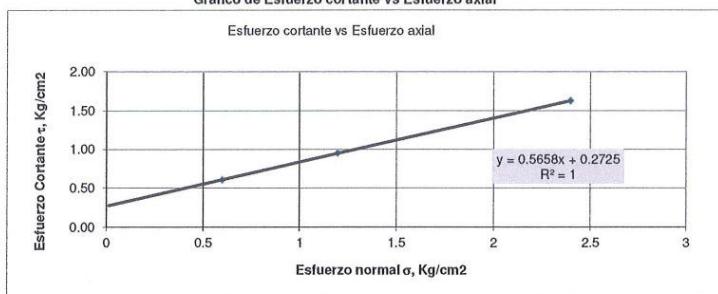
Gráfico de Esfuerzo cortante vs Esfuerzo axial

Ángulo de falla, ϕ :	30°	$\gamma_m =$	1.811 t/m ³
Cohesión, c :	2.7 ton/m ²	$\gamma_d =$	1.275 t/m ³
	0.3 kg/cm ²	$\omega =$	42.0 %

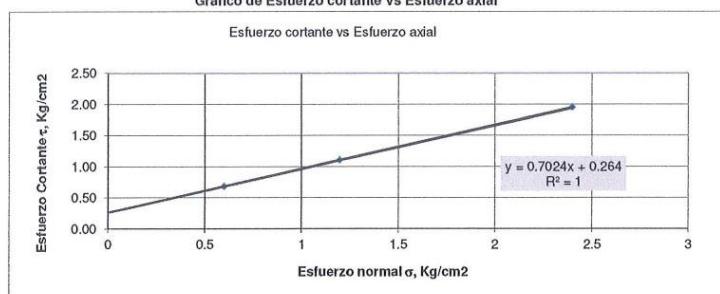
Gráfico de Esfuerzo cortante vs Esfuerzo axial

Ángulo de falla, ϕ :	35°	$\gamma_m =$	1.732 t/m ³
Cohesión, c :	2.6 ton/m ²	$\gamma_d =$	1.421 t/m ³
	0.3 kg/cm ²	$\omega =$	21.9 %

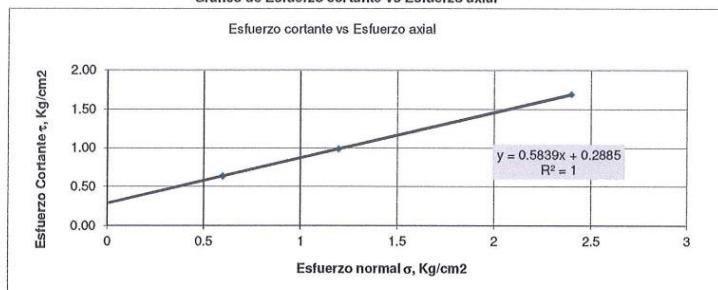
Gráfico de Esfuerzo cortante vs Esfuerzo axial

Ángulo de falla, ϕ :	30°	$\gamma_m =$	1.933 t/m ³
Cohesión, c :	2.8 ton/m ²	$\gamma_d =$	1.484 t/m ³
	0.3 kg/cm ²	$\omega =$	30.2 %

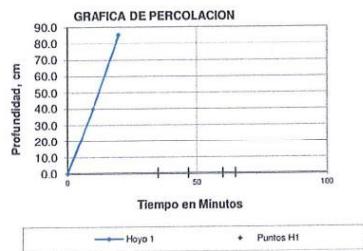
TIEMPO MINUTO	PROFUNDIDAD m	DIF. DE PROF. cm
0	0.050	0.0
10	0.450	40.0
20	0.902	85.2

CONCLUSION: **Se considera un suelo de clase rápida.**

La prueba de percolación es en cierto modo una medida de la permeabilidad vertical en campo para capas de suelo superficiales. Estos resultados son útiles en los diseños de campos de infiltración para el tratamiento de las aguas servidas.
