6. Descripción del Ambiente Físico

En este capítulo se presenta una descripción de las condiciones ambientales del componente físico para el área de estudio del Proyecto "**PLANTA DE TRATAMIENTO DE AGUAS RESIDUALES VILLA DE LAS FLORES**" donde se incluye la temática que para el componente físico es requerida según el Decreto Ejecutivo N° 123.

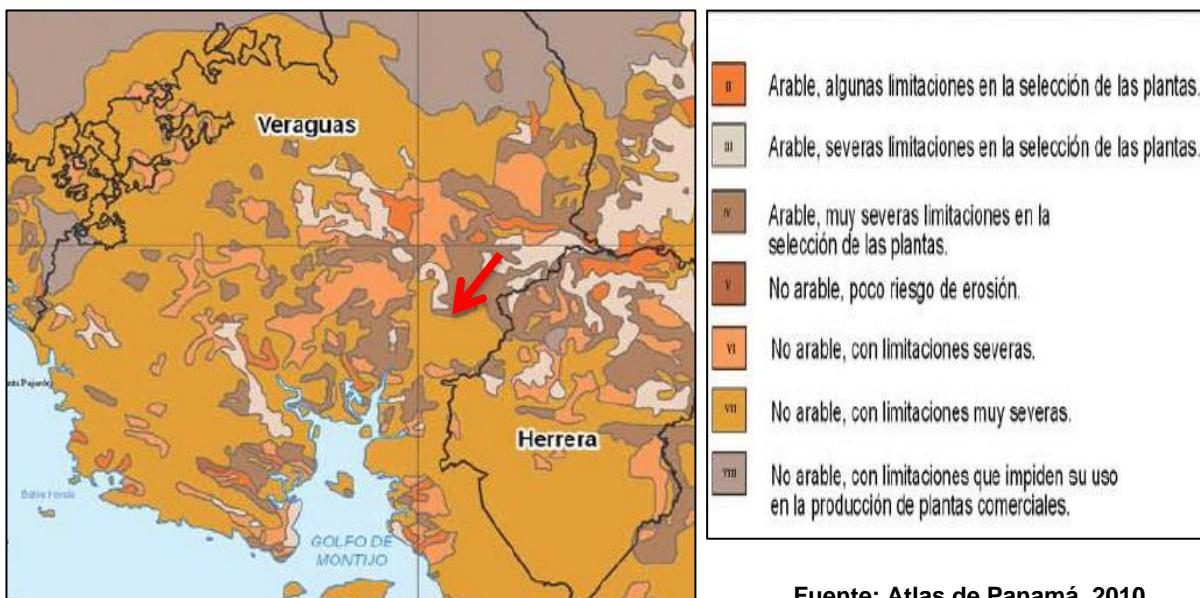
Figura N° 6.1
Capacidad agrológica del Suelo.

Según el mapa de Uso de suelos el proyecto se encuentra dentro de un área de con un tipo de Suelo No 4, Arable, muy severas limitaciones en la selección de plantas. Se adjunta en anexo N°11 Prueba de percolación.

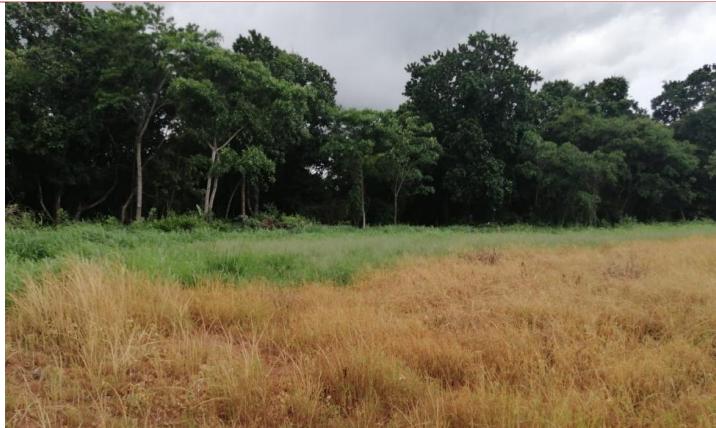
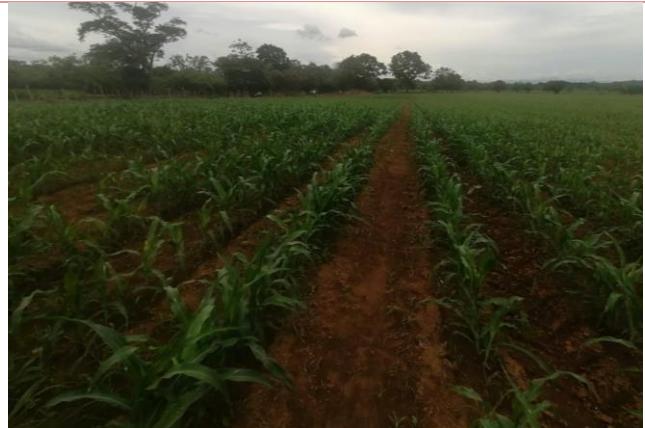
Figura N°6.2
Área del proyecto.

El área donde se ubicará el proyecto corresponde una zona abierta, alterada para adecuarlo como área de cultivos, se encuentran además árboles en cerca viva y en la zona de protección de la quebrada La Atolloza, la cual se ubica en la parte posterior del proyecto.

El resto de la finca es utilizada para la siembra de maíz como puede apreciarse en la figura 6.2.

Área de proyecto

Parte de la finca utilizada para el cultivo de maíz

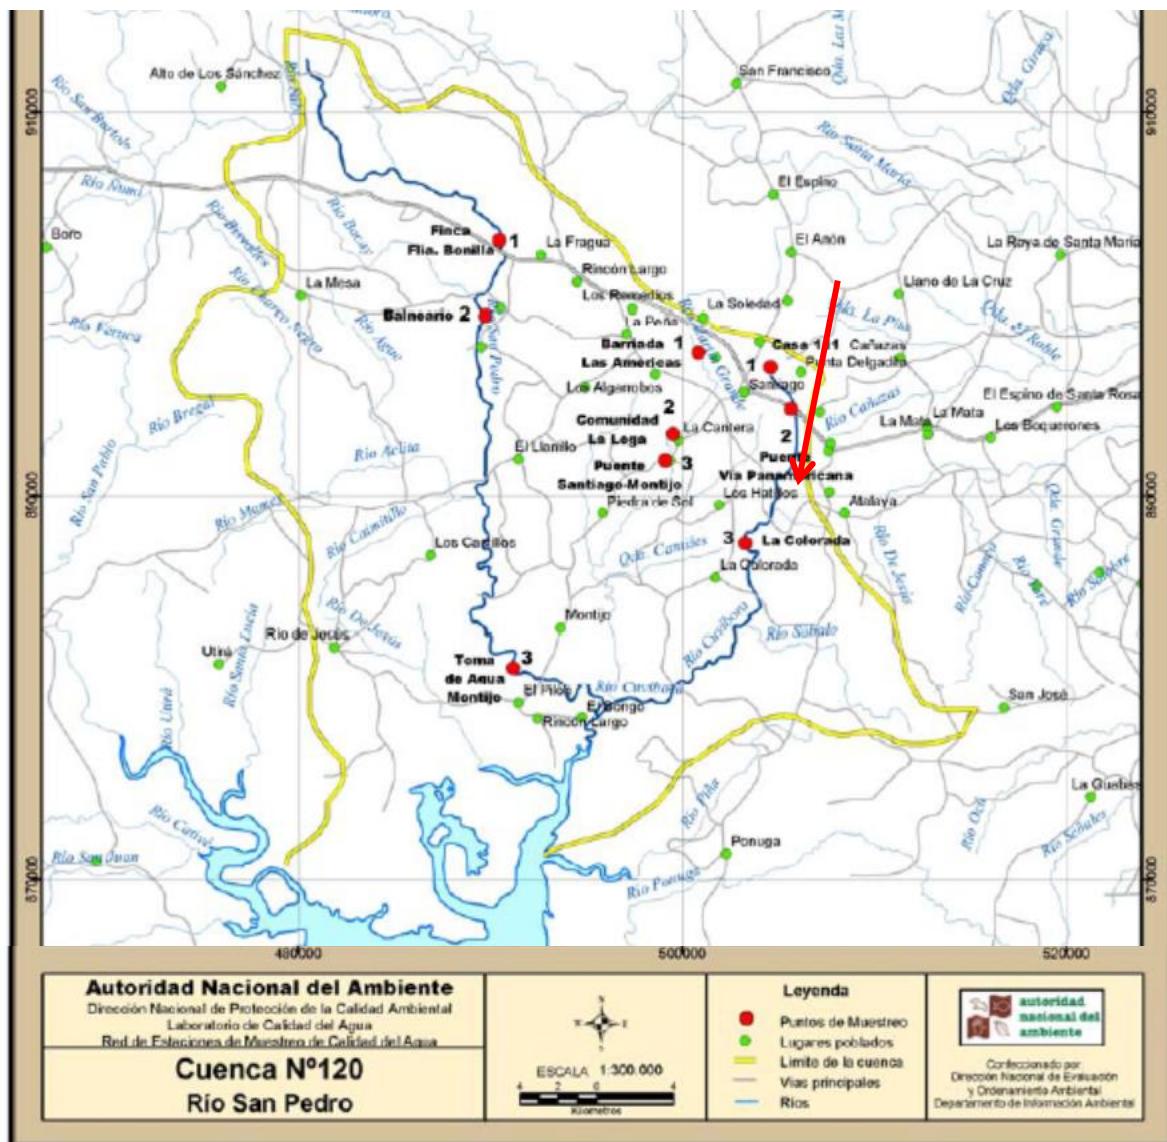
Figura N°6.3. Cuenca Hidrográfica donde se encuentra el Proyecto.

La cuenca No 120 está formada por los ríos Cuvíbora y los Chorros. Esta cuenca se encuentra en la provincia de Veraguas, entre las coordenadas $7^{\circ} 50'$ y $8^{\circ} 25'$ de latitud norte y $80^{\circ} 50'$ y $81^{\circ} 51'$ de longitud oeste.

El área de drenaje total de la cuenca es de 996 km², hasta la desembocadura al mar y la longitud del río principal es de 79 km. La elevación media de la cuenca es de 52 msnm, y el punto más alto se encuentra en el cerro Valilla, al norte de la cuenca, con una elevación máxima de 422 msnm.

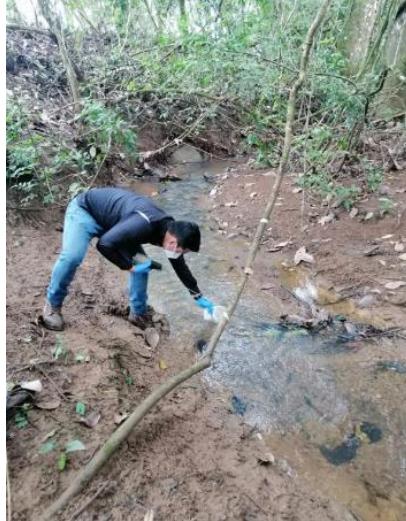
Figura N°6.4.
Fotografía de la toma de muestras de la quebrada La Atolloza.

La finca colinda con la quebrada La Atolloza (fue descrita como quebrada Sin Nombre en el informe de análisis), a la cual se le realizaron los siguientes análisis:

PARÁMETRO	SÍMBOLO	UNIDAD	MÉTODO	RESULTADO	INCERTIDUMBRE	L.M.C.	LÍMITE MÁXIMO
Aceites y Grasas	AyG	mg/L	SM 5520 B modificado	<10,00	(*)	10,0	<10,0
Conductividad Eléctrica	C.E.	µS/cm	SM 2510 B modificado	33,10	±0,60	0,05	N.A.
Coliformes Fecales*	C. F	UFC / 100 mL	SM 9222 D	520,00	±8,80	1,00	<250,0
Coliformes Totales*	C.T.	NMP / 100 mL	SM 9223 B	52470,00	±185,40	1,00	N.A.
Demandra Bioquímica de Oxígeno	DBO ₅	mg/L	SM 5210 B modificado	2,90	±0,48	2,00	<3,0
Oxígeno Disuelto**	OD	mg/L	SM 4500 O G	6,10	(*)	2,00	>7,0
Potencial de Hidrógeno	pH	UpH	SM 4500 H ⁺ B modificado	7,74	±0,02	±0,02	5,5-8,5
Sólidos Suspendidos Totales	S.S.T.	mg/L	SM 2540 D modificado	<7,00	±1,84	7,00	<50,0
Temperatura	T°	°C	SM 2550 B	24,90	±0,10	0,10	± 3°C de la T.N.
Turbiedad	UNT	UNT	SM 2130 B Modificado	3,50	±0,14	0,18	N. A
