RESOLUCIÓN No. DEIA-IA- 044 - 2022

Por la cual se resuelve la solicitud de evaluación del Estudio de Impacto Ambiental (EsIA), categoría II, correspondiente al proyecto **“REHABILITACIÓN DE CARRETERAS DEL DISTRITO DE CAPIRA, RENGLÓN No. 4: REHABILITACIÓN DE CARRETERAS (PUENTE VEHICULAR Y CAJONES PLUVIALES) CORREGIMIENTO DE TRINIDAD”**, promovido por el **MINISTERIO DE OBRAS PÚBLICAS**.

**Segunda Ampliación al Estudio de  
Impacto Ambiental Categoría II**

**Proyecto: REHABILITACIÓN DE  
CARRETERAS DEL DISTRITO DE  
CAPIRA. RENGLÓN No.4:  
REHABILITACIÓN DE CARRETERAS  
(PUENTE VEHICULAR Y CAJONES  
PLUVIALES) CORREGIMIENTO DE  
TRINIDAD**

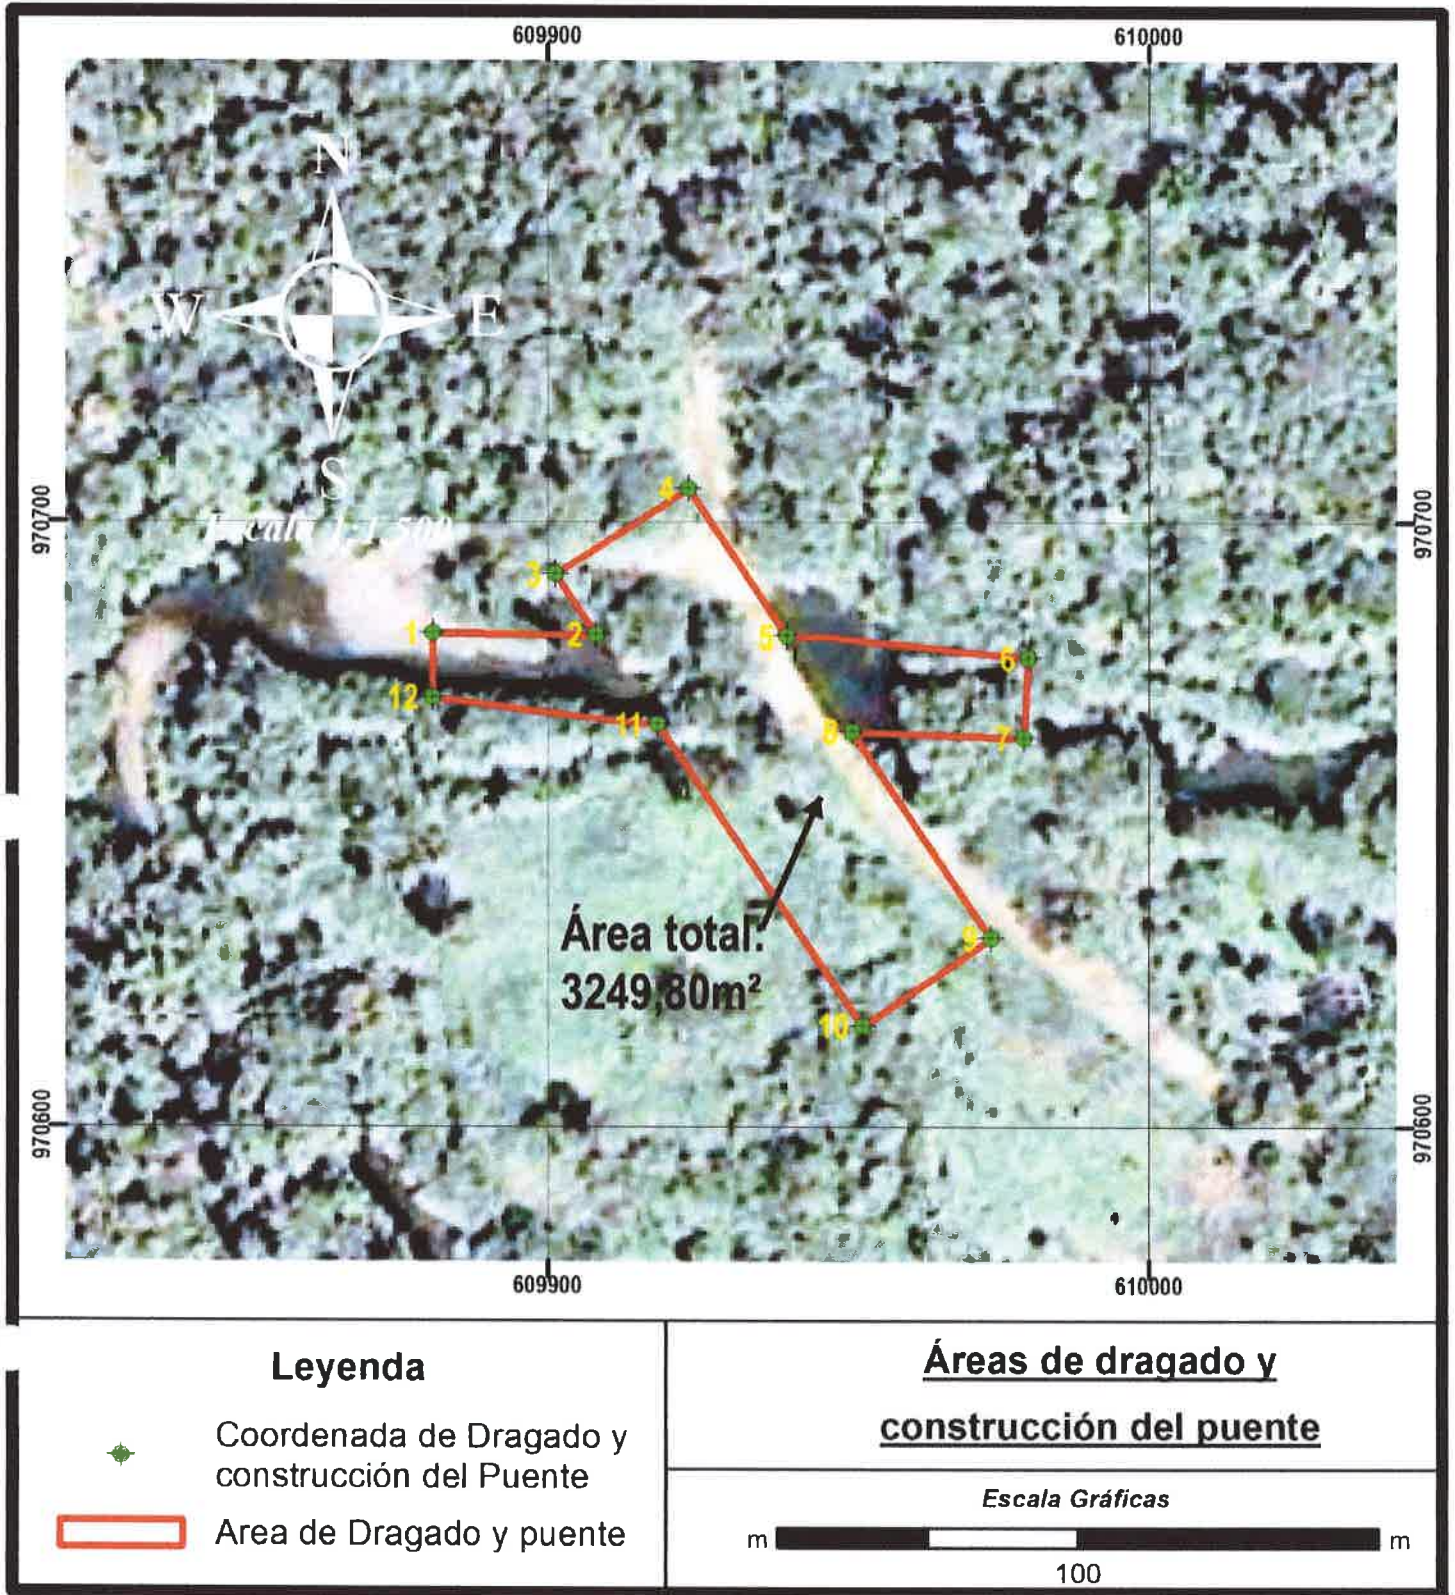
### ANEXO 3: MAPA DE POLIGONO DE PUENTE Y DRAGADO

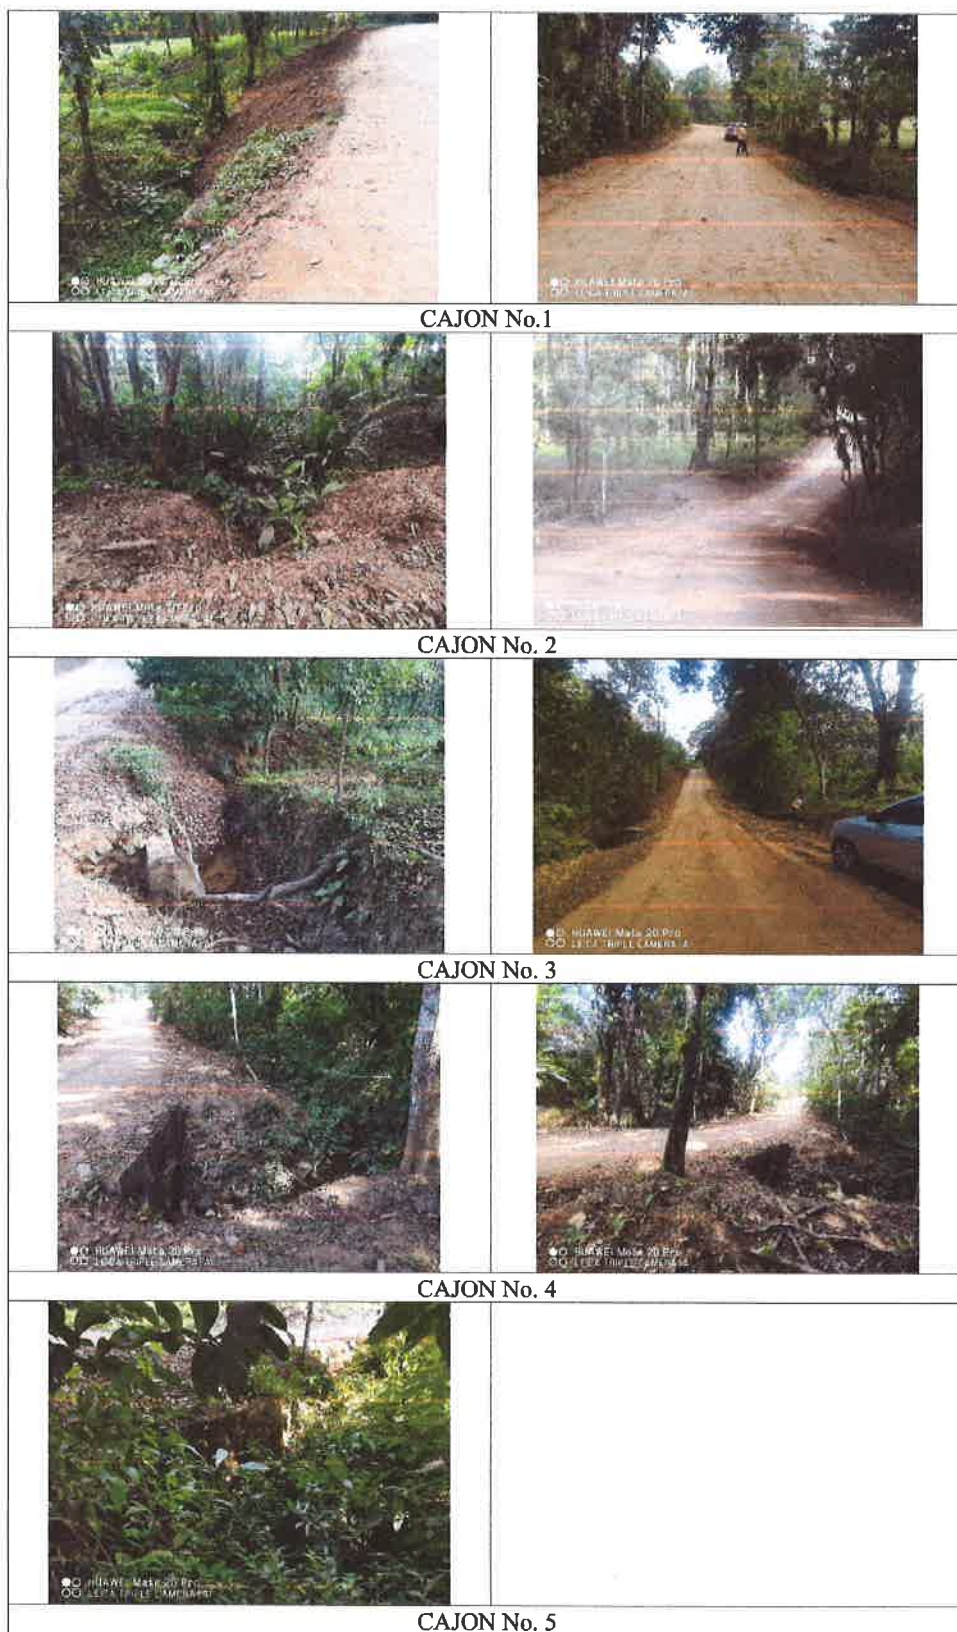
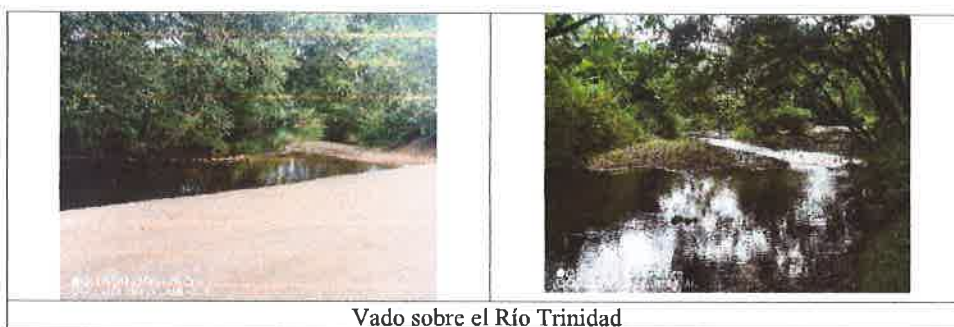
Vado sobre el Río Trinidad

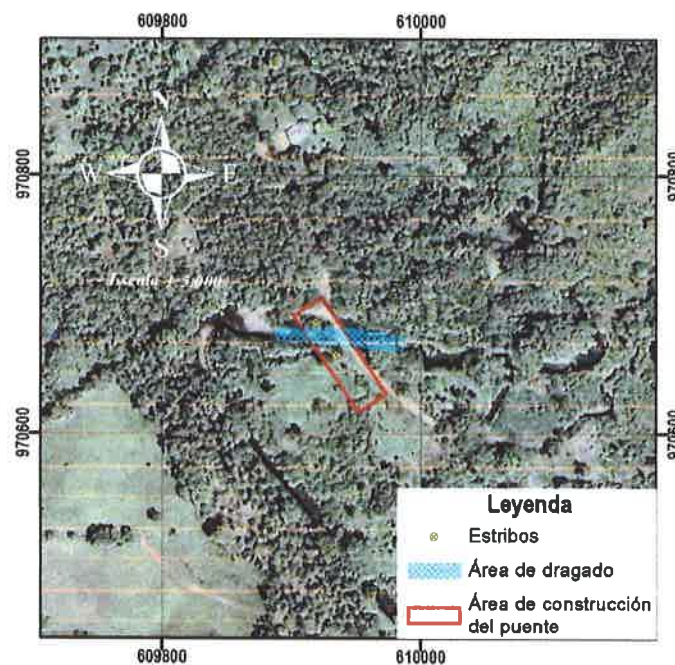
**Figura 1. Localización del área de dragado, estribos y área de construcción del puente**

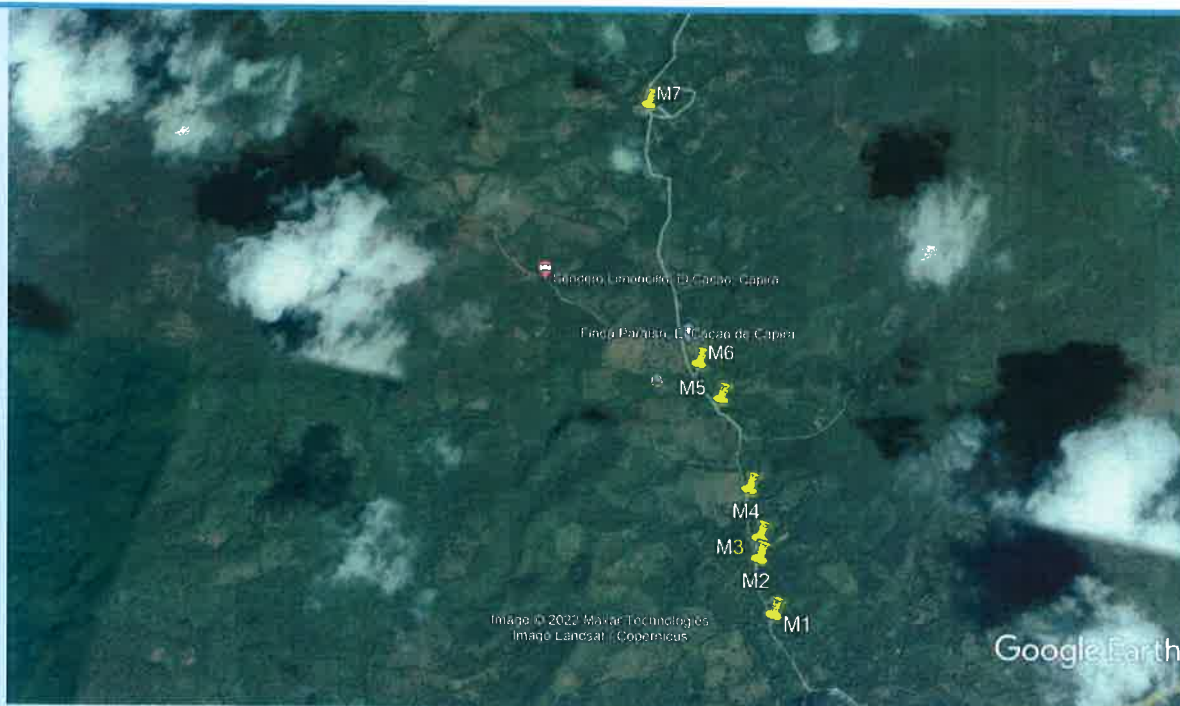
**Figura No. 1. Área de Muestreo**

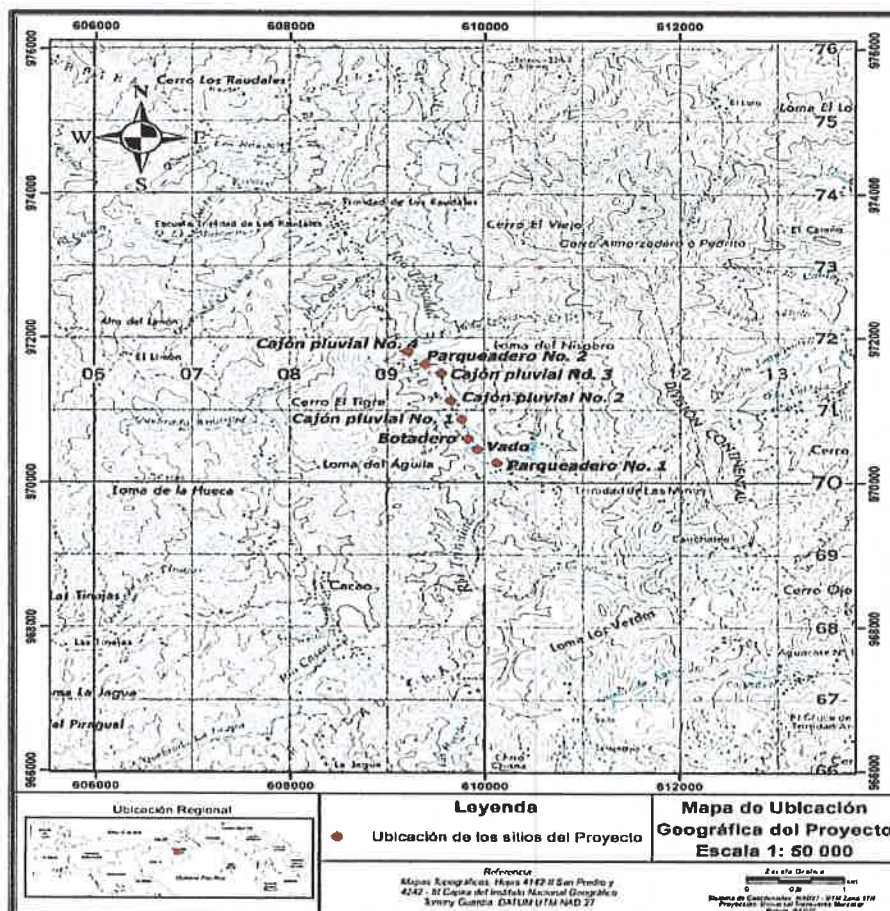
**Mapa N° 2. Áreas de las fuentes hídricas donde se realizarán obras civiles**

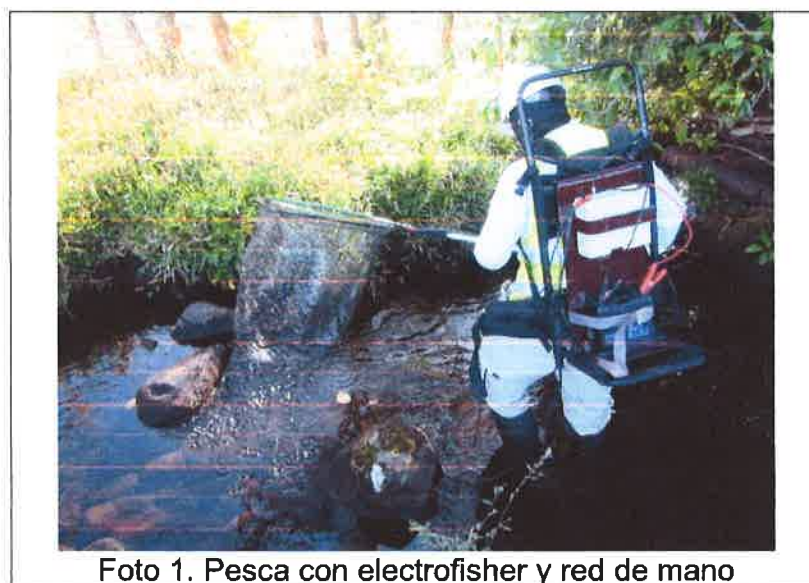
Foto 1. Pesca con electrofisher y red de mano

Para efectuar las colectas de peces y macroinvertebrados se ubicaron dos (2) estaciones de muestreos distribuidas: dos quebradas que pasan por donde se realizaran obras civiles del proyecto. Estas se georreferenciaron con un dispositivo GPS Garmin 64gx y se tomaron fotografías con una cámara digital Canon Power Shot D30. La colecta se realizó principalmente con el equipo Electro Fisher SUSN-1030 NP, atarrayas y red de mano, se escogió una sección del río y se procedió a vadear de un extremo al otro del tramo en sentido de la corriente, aproximadamente por 50 metros ó 1 hora como esfuerzo de pesca por sitio (fotos 1 y 2).

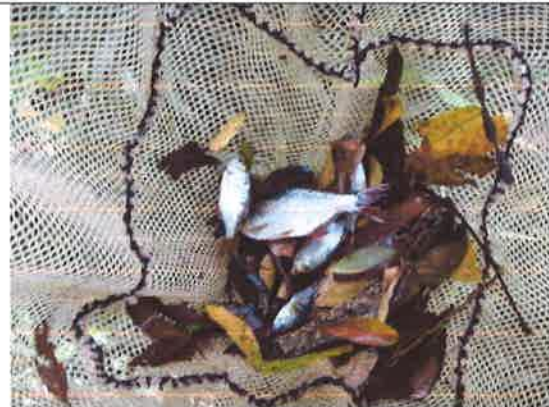
Foto 3. Captura con red de mano

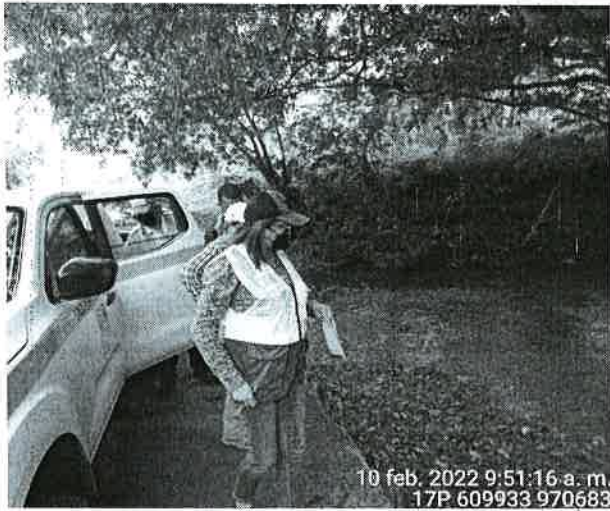
Imagen N° 1: vista parcial en donde se realizó primera parada en campo para realizar información sobre el vado en donde se construirá puente vehicular en área del proyecto.

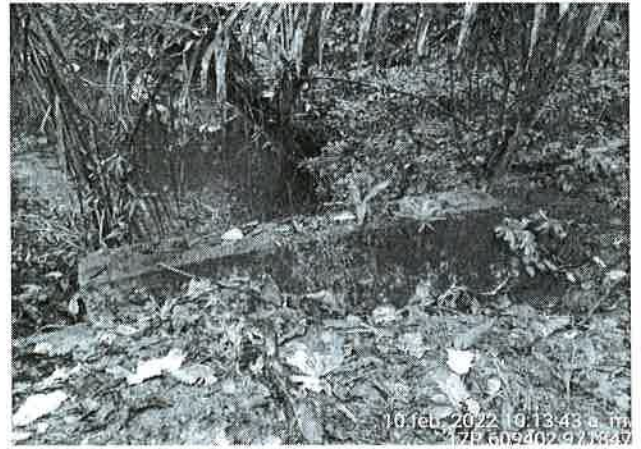
Imagen N° 4: Vista general de cajón a rehabilitar.

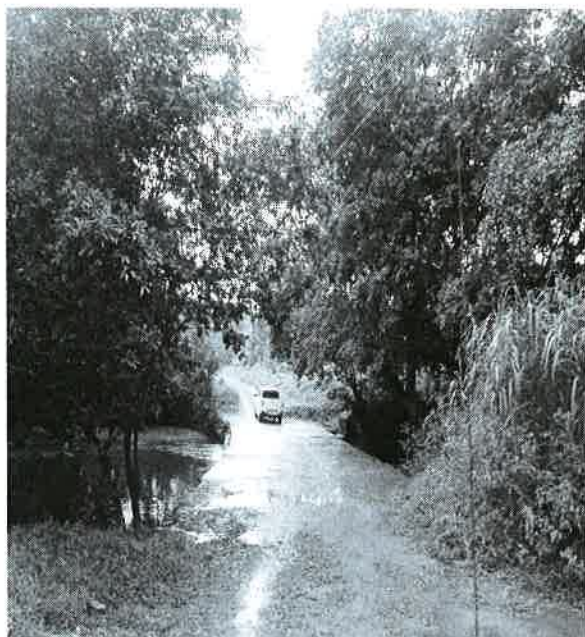
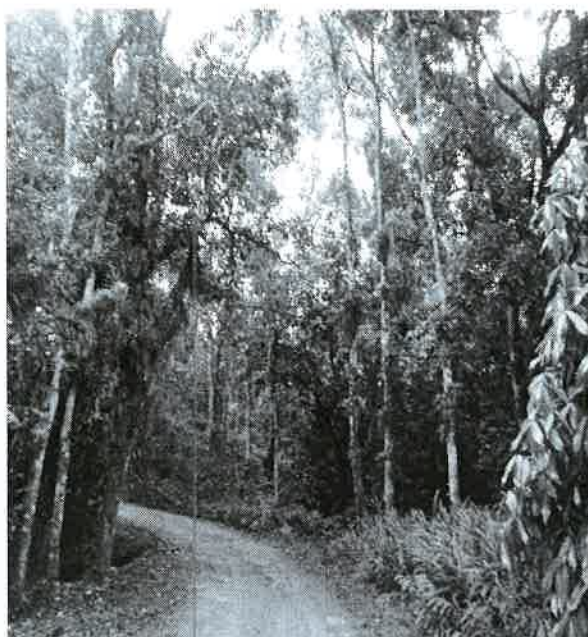
Fotos de la vegetación existente, a la izquierda se observa el vado se remplazará por el puente y a la derecha existe unas alcantarillas será remplazado por cajón.

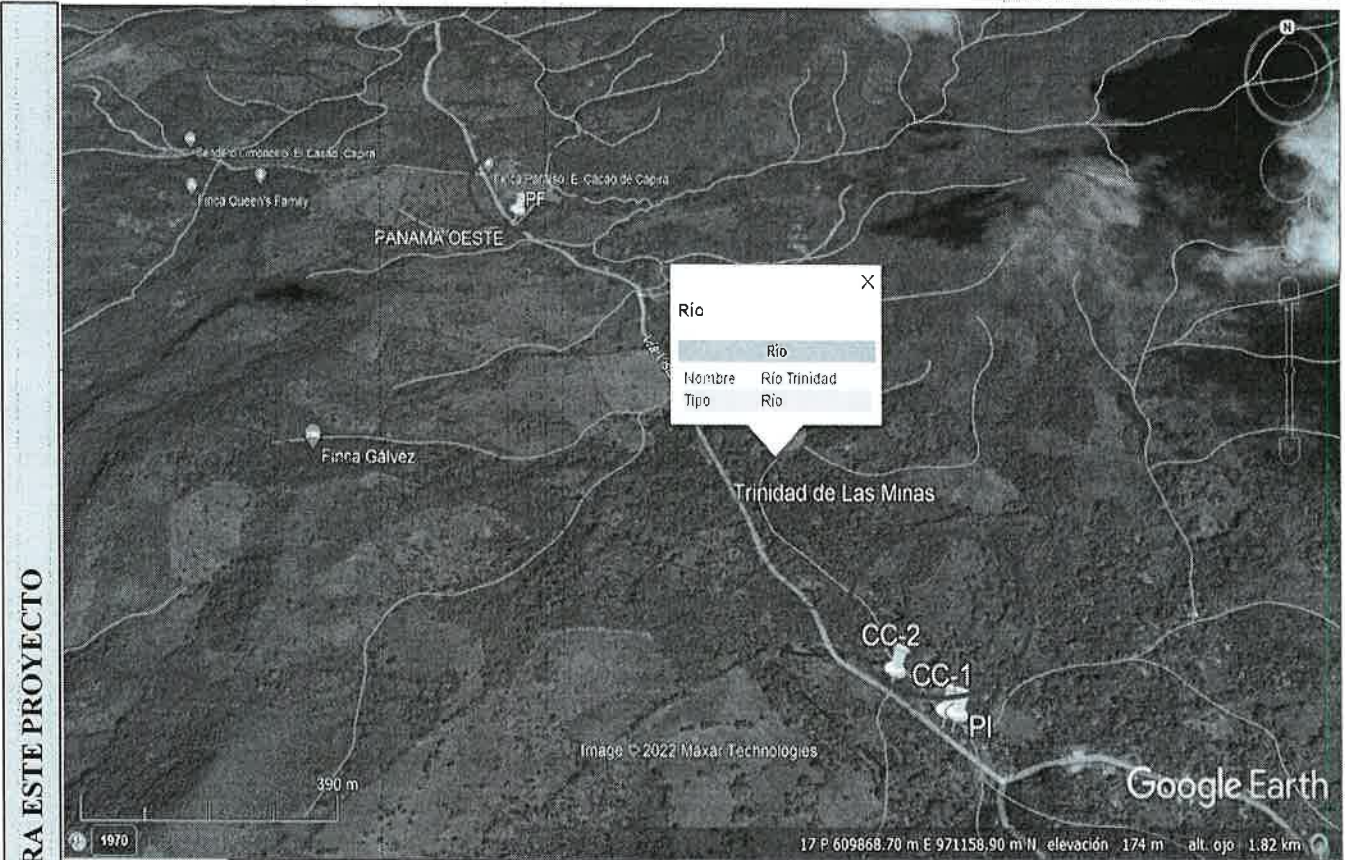
CRÓQUIZ CON REPRESENTACIÓN DE LOS CUERPOS DE AGUA A INTERVENIR.

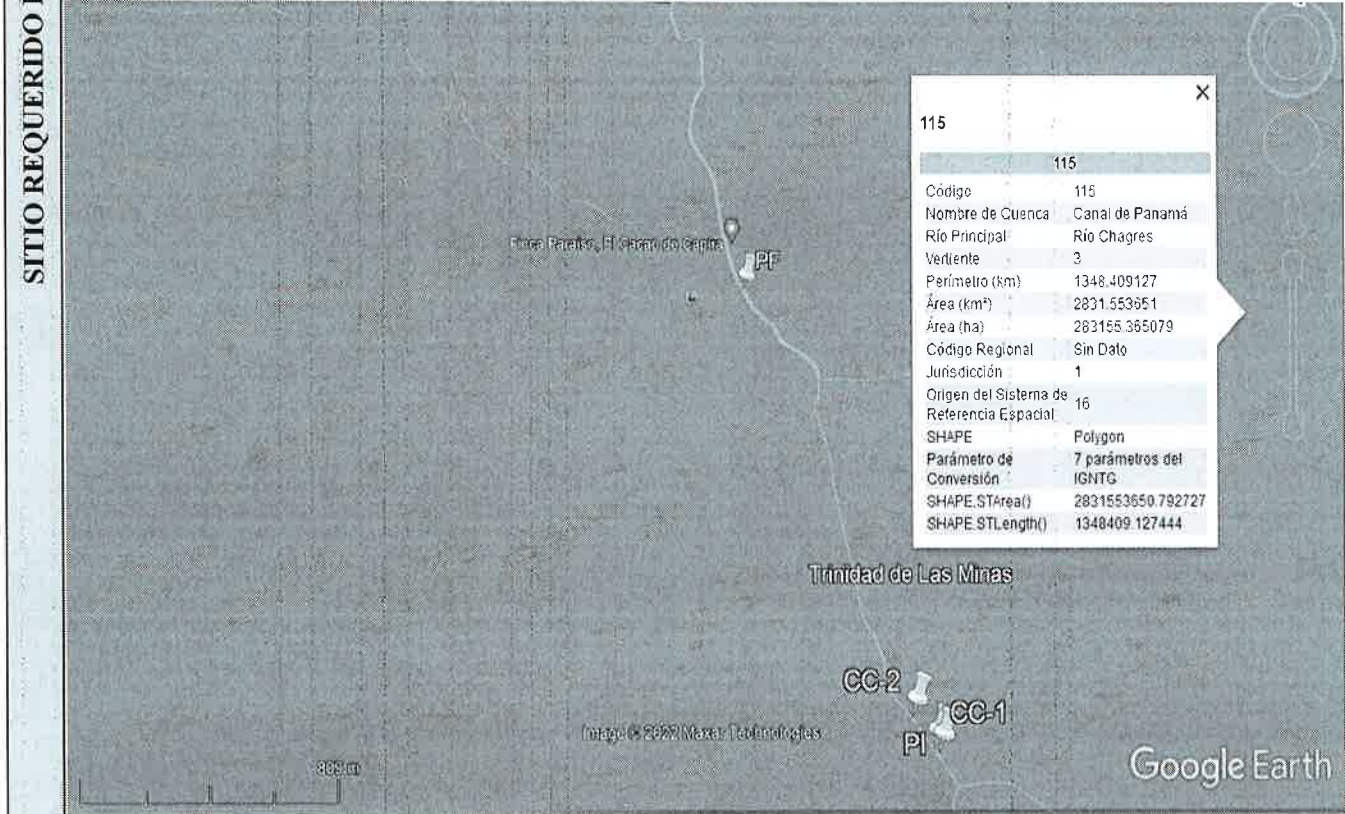
CRÓQUIZ CON LA REPRESENTACIÓN DE LA CUENCA HIDROGRÁFICA DEL SITIO.
