ANEXO 9
CERTIFICACIÓN DE SINAPROC

SISTEMA NACIONAL DE PROTECCIÓN CIVIL
DEPARTAMENTO DE PREVENCIÓN Y MITIGACIÓN DE DESASTRES
SINAPROC-DPH-013/ 30-05-2022

“Residencial Brisas del Mar”

Avenida Las Mercedes, corregimiento de Monagrillo, distrito de Chitré, provincia de Herrera

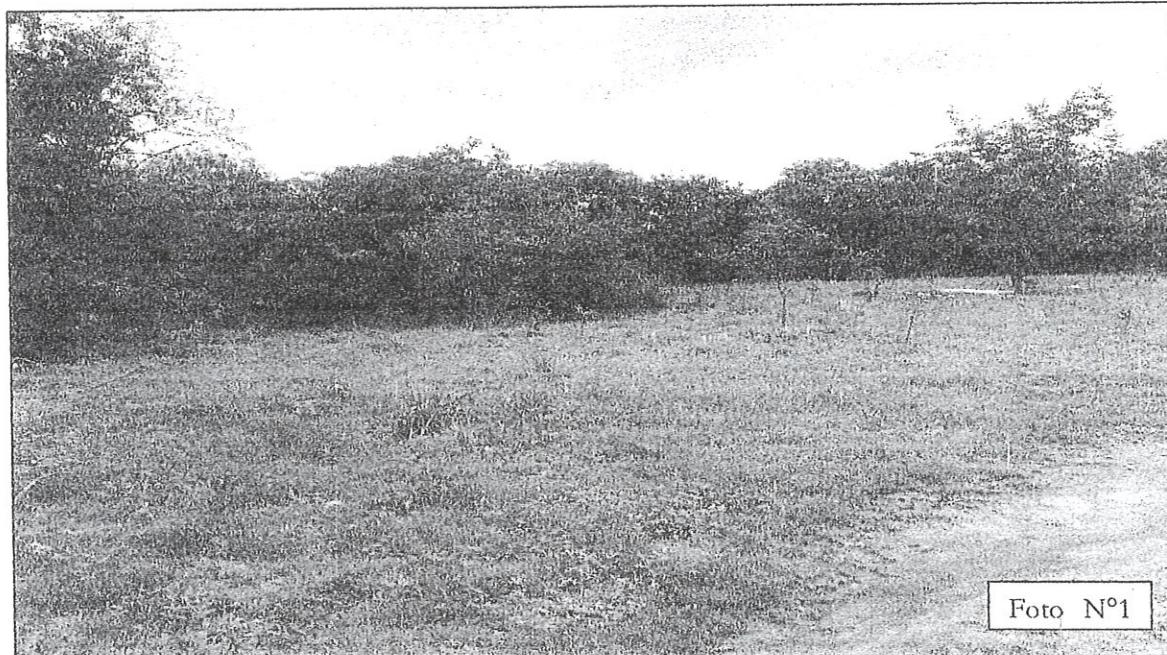
Foto N°1

3. La vegetación observada dentro del terreno corresponde a herbazales, arbustos y algunos árboles adultos.
4. La topografía del terreno es mayormente plana. La cota más baja del terreno se encuentra hacia la parte Noreste del mismo.

FOTO N°1: Vista general del terreno. Se observa la topografía y la vegetación.

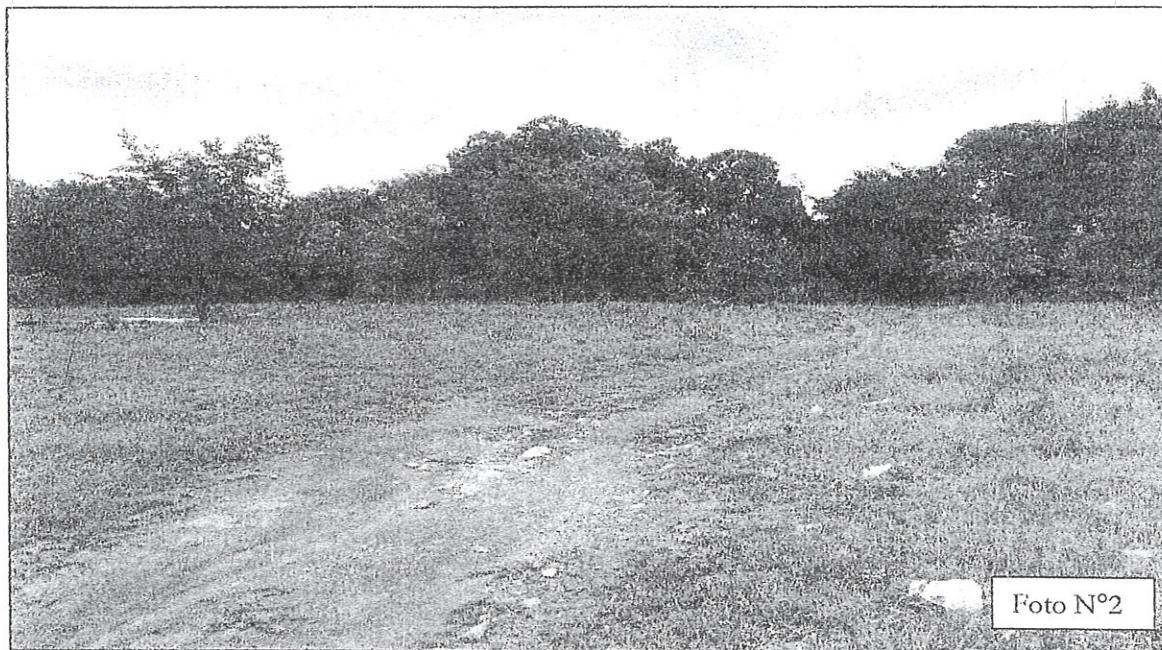
Foto N°2

FOTO N°2: Vista general del terreno. Se observa la topografía y la vegetación.

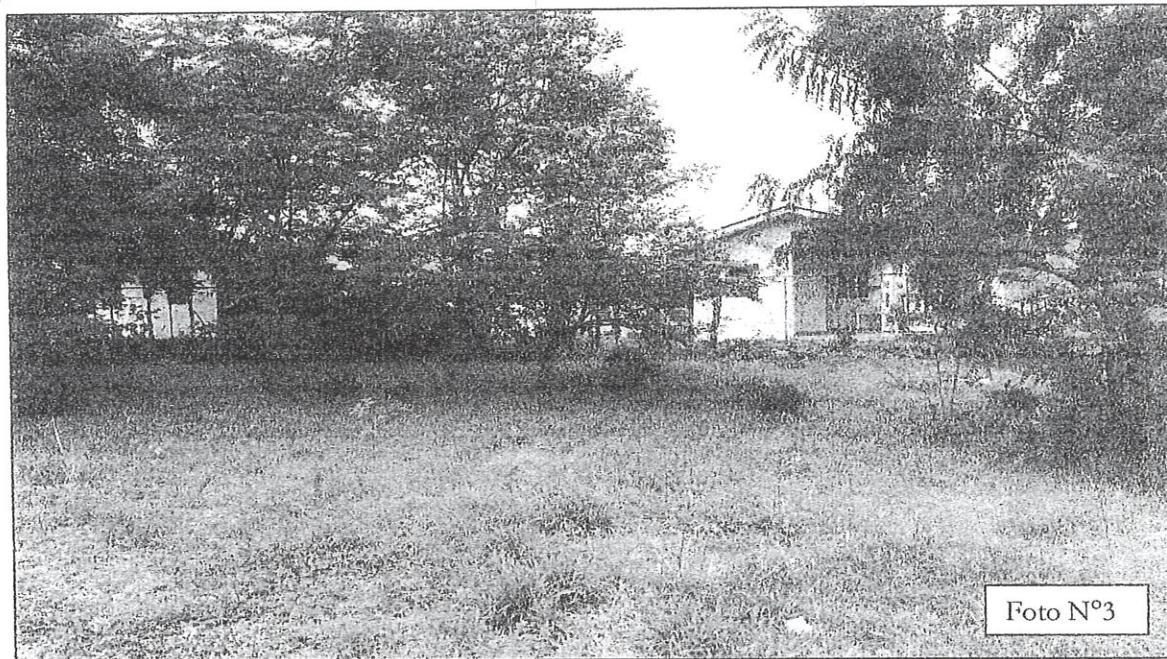
Foto N°3

FOTO N°3: Se observan algunas de las viviendas próximas al terreno.

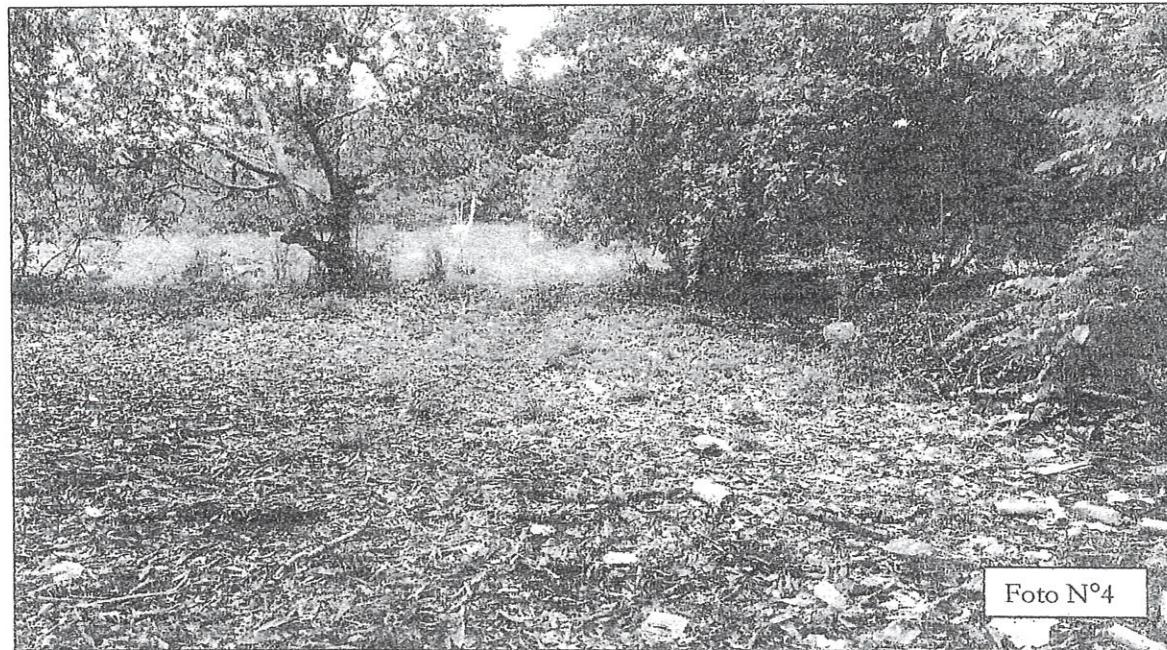
Foto N°4

FOTO N°4: Se observa la parte más baja del terreno.

5. Construir un sistema de recolección de aguas pluviales que garantice la evacuación de esta de una manera segura, eficiente y sin la afectación de terceras personas.

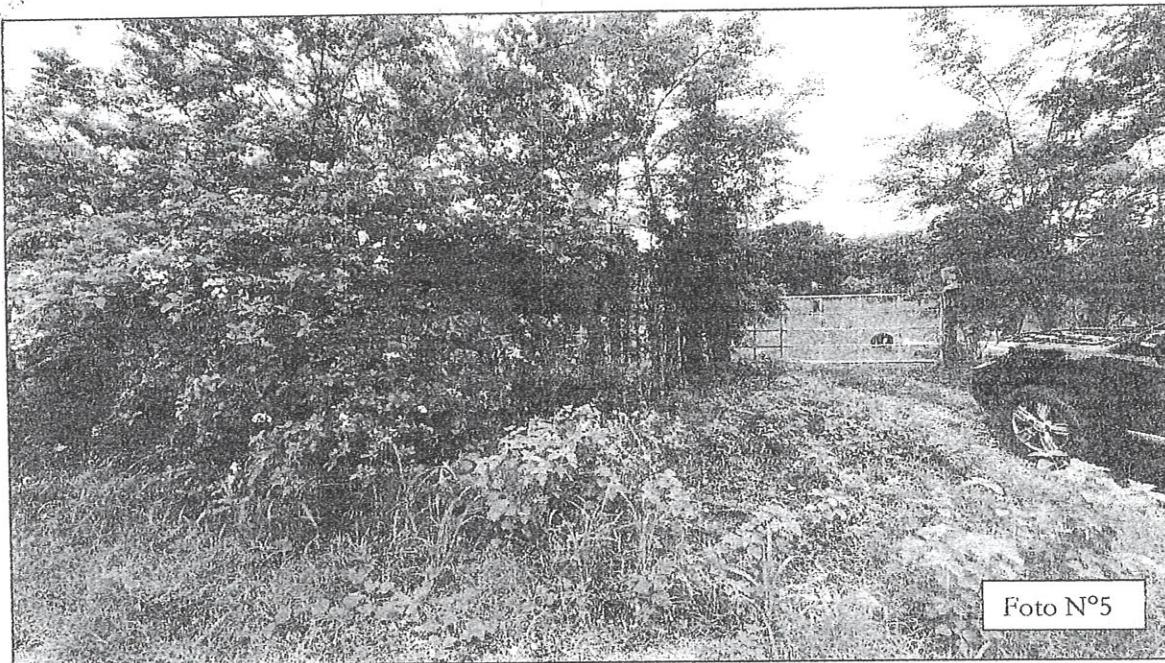
FOTO N°5: Se observa la entrada principal del terreno.

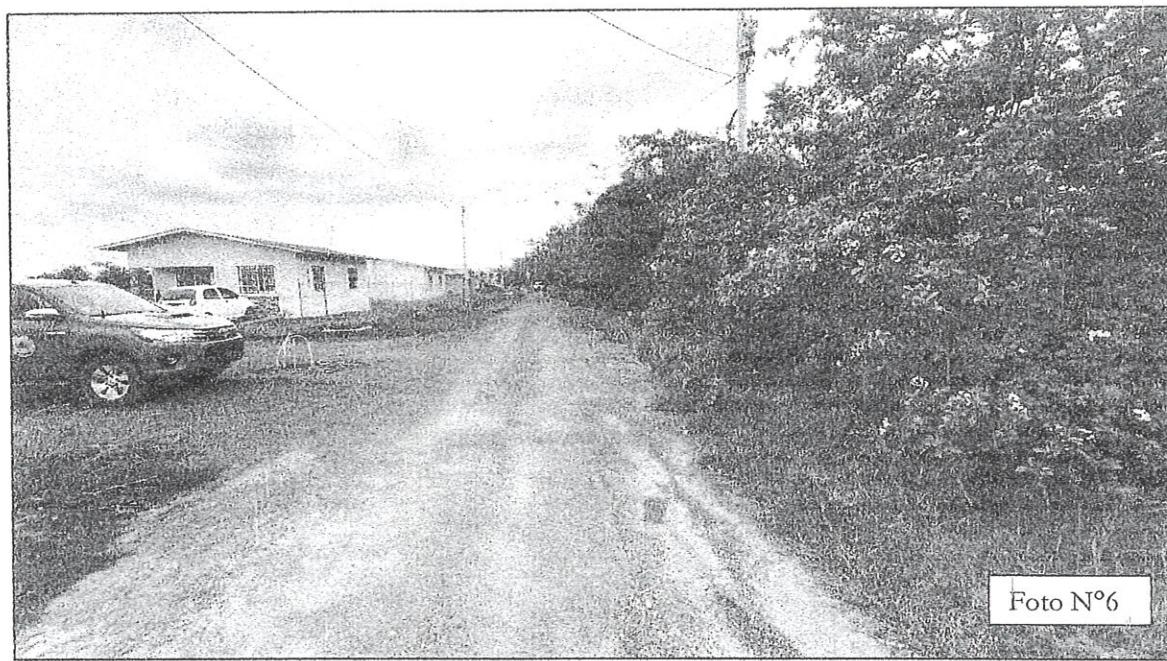
1. El terreno de la Finca No. 30374875 se encuentra ubicado en el corregimiento de Monagrillo. La calle que da acceso al terreno cuenta con una rodadura de tosca.

FOTO N°6: Vista general de la vía que da acceso al terreno.
