REPORTE DE INSPECCIÓN GEOTÉCNICO

EVALUACIÓN DE TERRENO PARA LA CIMENTACIÓN DE TORRES EOLICAS

**CORREGIMIENTO GUZMAN
DISTRITO DE NATA, PROVINCIA DE COCLE**

PROYECTO EÓLICO CAIMITILLO

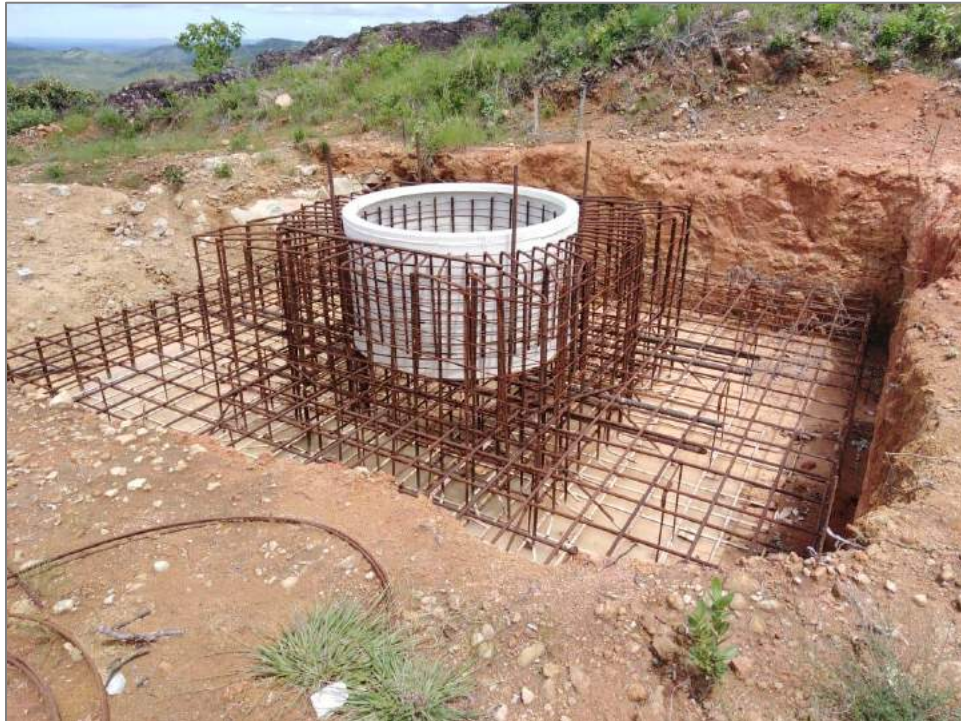
Figura No. 4 | Sistema de fundación típica para las torres eólicas en construcción.

Se observó en el sitio que algunas de las cimentaciones para las torres a instalar están parcialmente construidas (fundación aislada con sistema base y mástil); mientras que otros grupos de tres ubicados en puntos más elevados del resto, se apreció la excavación expuesta de la fundación aislada con el acero de refuerzo estructural. La Figura No. 4 detalla una fotografía que presenta el sistema de fundación típica en construcción:

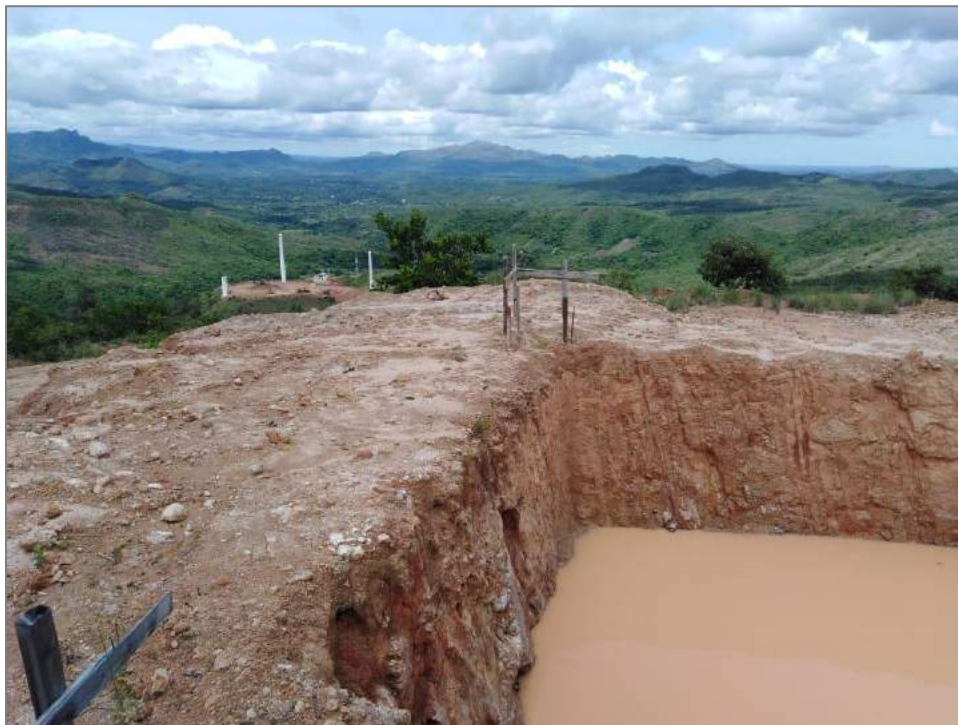
Figura No. 5 | Al fondo de fotografía, vista del conjunto de tres (3) torres eólicas erguidas parcialmente

El Proyecto se ha dividido en dos grupos de torres. El primer grupo que consta de 3 torres de las cuales tres tienen sus cimientos con sus torres a la mitad, y una cerca de la falda del cerro solamente con sus bases. El segundo grupo de 4 torres están un poco más arriba del cerro tienen dos con refuerzo y las otras dos a la espera de los resultados de la Evaluación Geológica y Geotécnica. Las Figuras No. 5 y No.6 son representaciones fotográficas de las áreas arriba descritas.

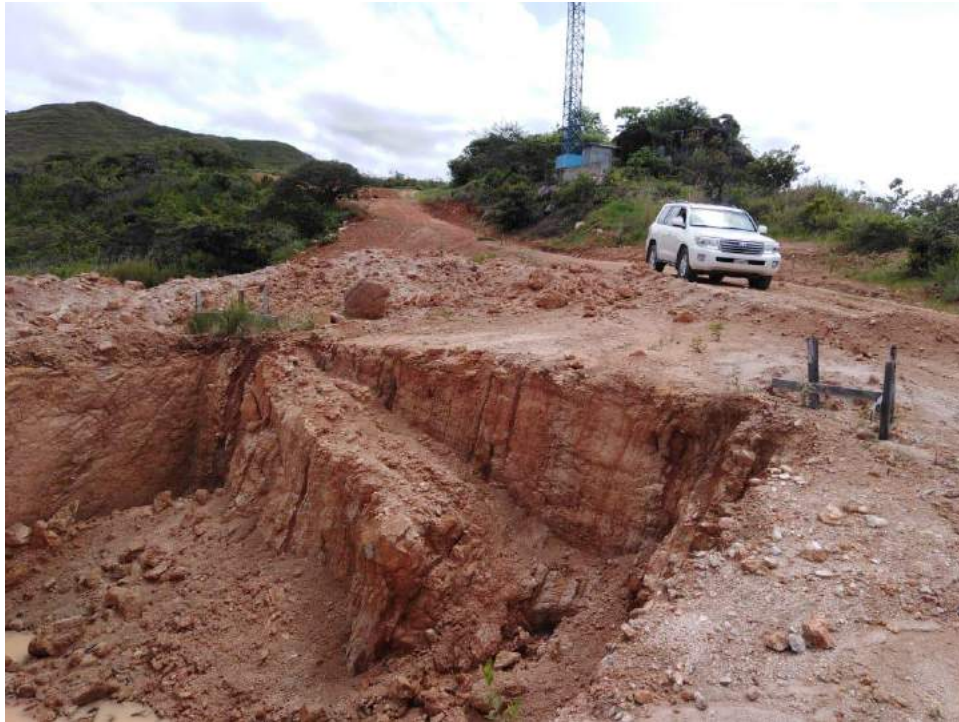
Figura No. 7 | Excavación para cimentación de torre eólica utilizada para toma de muestra

Tomando ventaja de las excavaciones abiertas para la construcción de los cimientos (concreto y acero de refuerzo), ubicados en la parte más alta del cerro donde se aprecia claramente las paredes de las excavaciones; nos permitió el muestreo de calicatas para apreciar con mayor detalle el tipo de suelo y roca de la zona. Además, se pudo apreciar el tipo de refuerzos de acero instalados para las futuras torres al momento de nuestra visita. Cabe destacar también que se pudo apreciar afloramientos de rocas y juntas de fracturas que nos permitió ver el tipo

de suelo del lugar. La Figuras No. 7 y No. 8 corresponden a fotografías tomadas en el sitio para evidenciar y caracterizar los suelos y rocas identificadas.

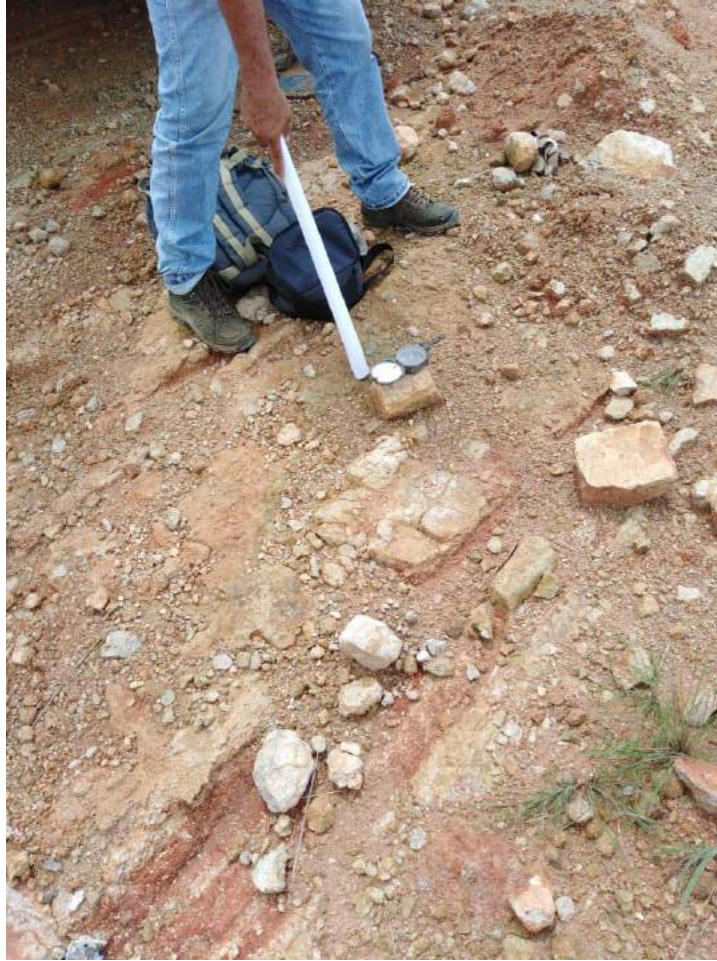
Figura No. 8 | Fragmentos de roca ígnea para identificación petrográfica.

Para la identificación mineralógica, se tomaron tres (3) muestras de roca y se ejecutaron ensayos petrográficos. Las mismas fueron realizadas por el Dr. Eric Gutiérrez, Geólogo y petrógrafo. La roca identificada se denominada IGNIMBRITA recrystalizada.²

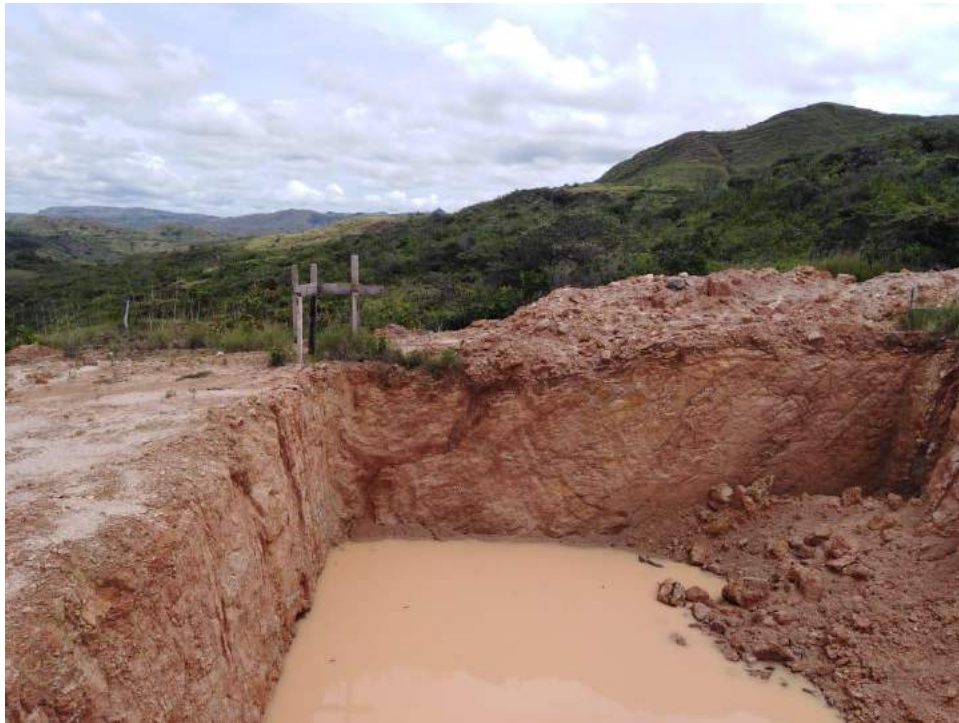
Figura No. 9 | Excavación abierta donde se aprecia la matriz rocosa del material de cimentación.

De acuerdo con las observaciones de campo, las fundaciones aisladas para las torres eólicas se están cimentando sobre una roca ígnea con un grado de meteorización significativa, por lo que se puede inferir que su comportamiento manifestará una tendencia mecánica similar a los suelos residuales.

En los cortes observados durante la excavación para la cimentación de las fundaciones se apreciaron fragmentos arenosos, lo cual puede inferirse que las partículas finas tienen una plasticidad entre baja a moderada. Las Figuras No. 9 y No. 10 son fotografías tomadas en el sitio de obra el cual se aprecia las características físicas del material utilizado en la cimentación de las torres eólicas.

- Protección de taludes mediante revestidos con un concreto de baja resistencia (≈ 14 MPa) o aplicación de hidrosiembra para el control de erosiones, especialmente en aquellas áreas cercanas a la fundación de las torres eólicas.
- Construcción de drenajes para la debida captación de aguas producto de la escorrentía propiciada por las lluvias.
- Instalar elementos de protección de acceso a las torres como prevención en materia de seguridad.
