# **ESTUDIO DE IMPACTO AMBIENTAL**

## **CATEGORIA I**

### **PROYECTO: COQUITOS PARK II**

**PROMOTOR: COQUITOS DEVELOPERS S.A.**

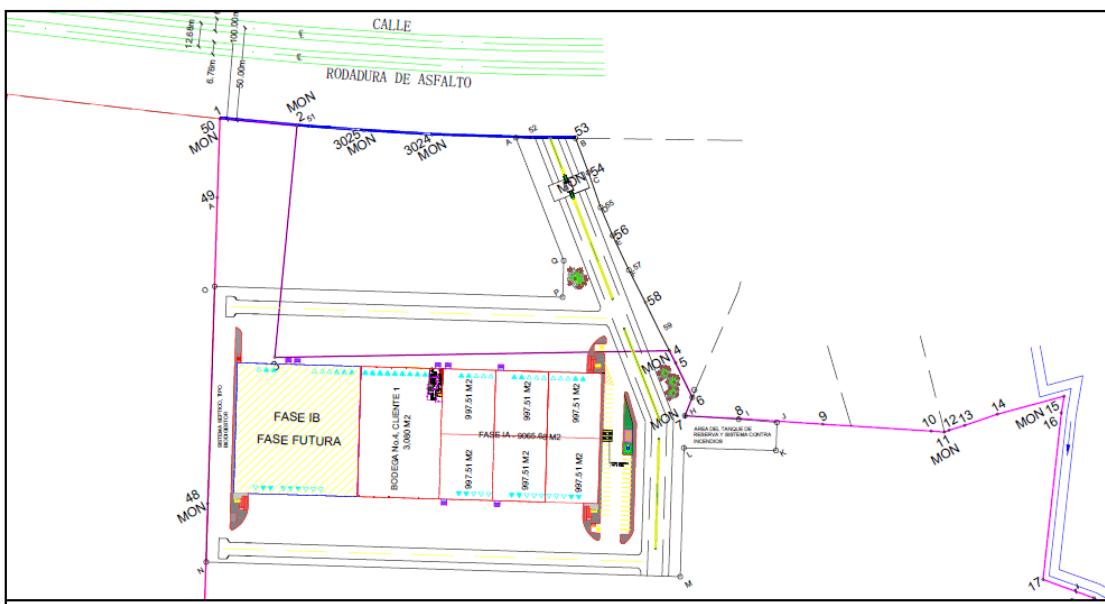
**Figura 1.** Planta arquitectónica de la infraestructura a construir. Fuente: Planos del Proyecto.

El proyecto tiene como objetivo la construcción del proyecto denominado “**COQUITOS PARK II**”, en un terreno conformado por dos fincas que suman una superficie total de 17 ha +155.41 m<sup>2</sup>; la finca identificada con Folio Real N° 30399165 con Código de Ubicación 4510 con una superficie de 14 ha + 8958.22 m<sup>2</sup> y la finca con Folio Real N° 78005 con código de ubicación 4510 con una superficie de 2 ha +1197.19 m<sup>2</sup>, ambas ubicadas en el Corregimiento de San Pablo Viejo, Distrito de David, Provincia de Chiriquí, República de Panamá y cuyo propietario es la empresa **COQUITOS DEVELOPERS, S.A.** de esta superficie de 17 ha + 155.41 m<sup>2</sup>, el área a desarrollar para este proyecto solo incluye 4 ha + 895.45 m<sup>2</sup>, en el cual se realizará la construcción de una edificio que se utilizará para galeras de almacenamiento, el edificio contara con 6 galeras con un área de construcción de 997.51 m<sup>2</sup> cada una y una galera de 3,080 m<sup>2</sup>, camino de acceso, área de tanque de reserva y sistema contra incendio, área de estacionamiento y rodadura. La inversión proyectada es de B/.7,000,000.00. **Para mayor detalle ver planos en anexo.**

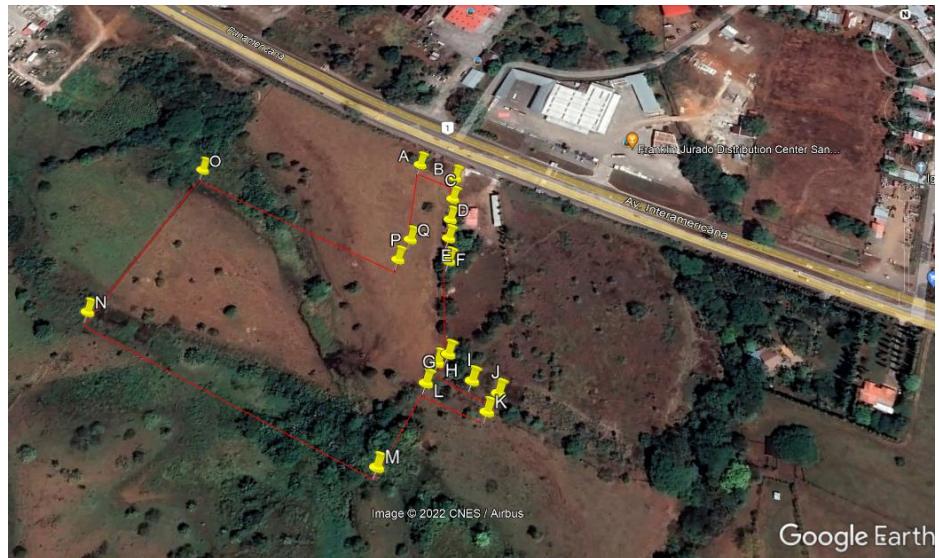
**Figura 2.** Terreno donde se desarrollará el proyecto. Fuente: Imagen Google Earth.

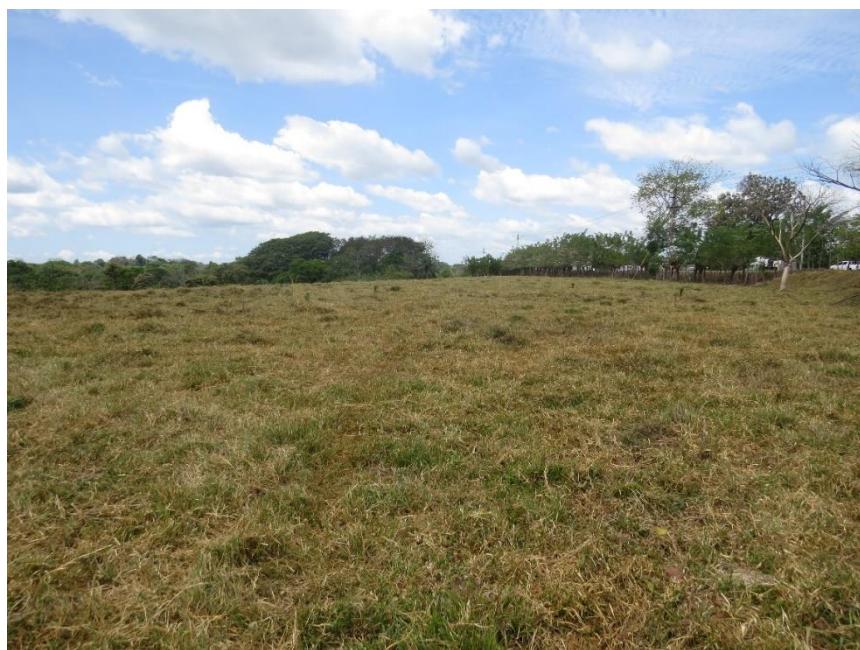
**Fotografías 1.** Estado actual del terreno donde se construirá el proyecto. Fuente: Equipo Consultor

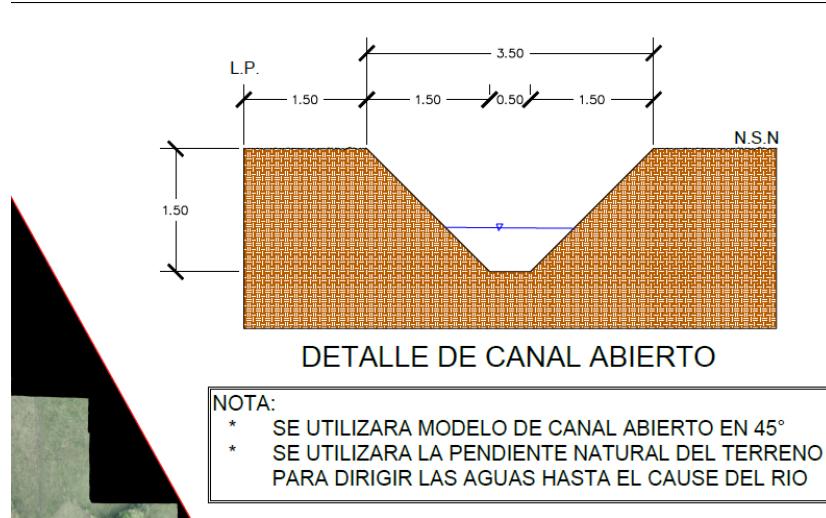
Figura 3. Detalle del canal abierto

A través de las fincas donde se desarrollará el proyecto pasa en forma diagonal, de un extremo a otro un drenaje pluvial proveniente de la finca vecina, este drenaje pluvial será canalizado y desviado utilizando la pendiente natural del terreno, este canal se desarrollará en paralelo a 1.50 metros de la línea de propiedad en dirección al Río Platanal. **Para mayor detalle ver plano en anexo.**

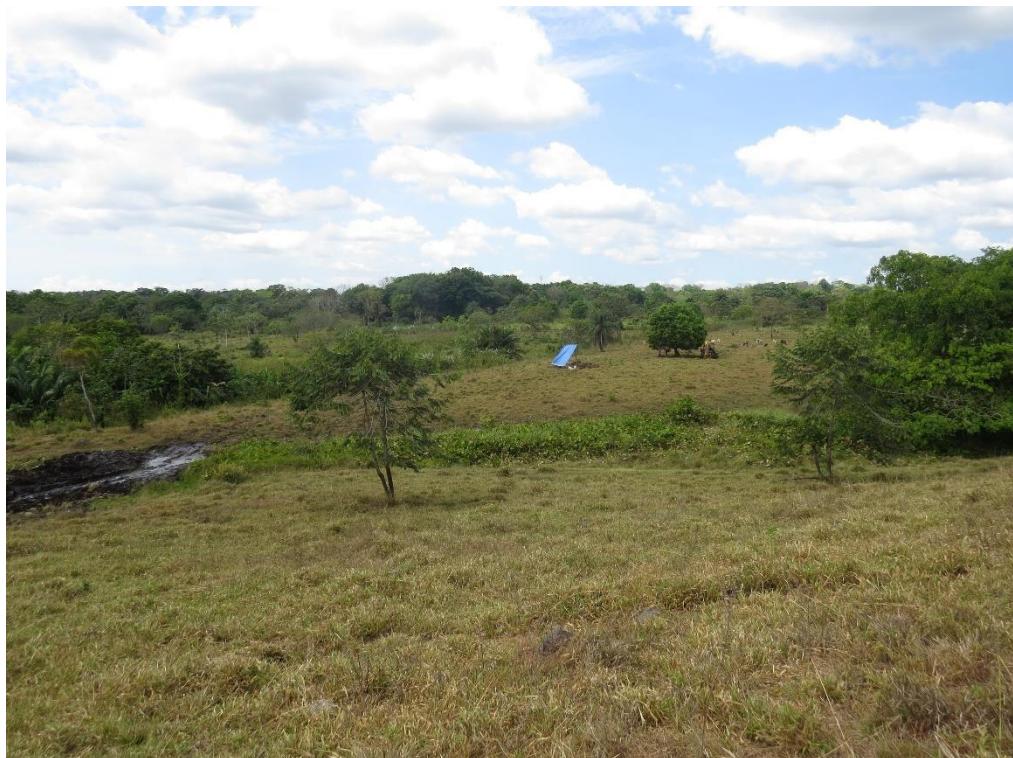
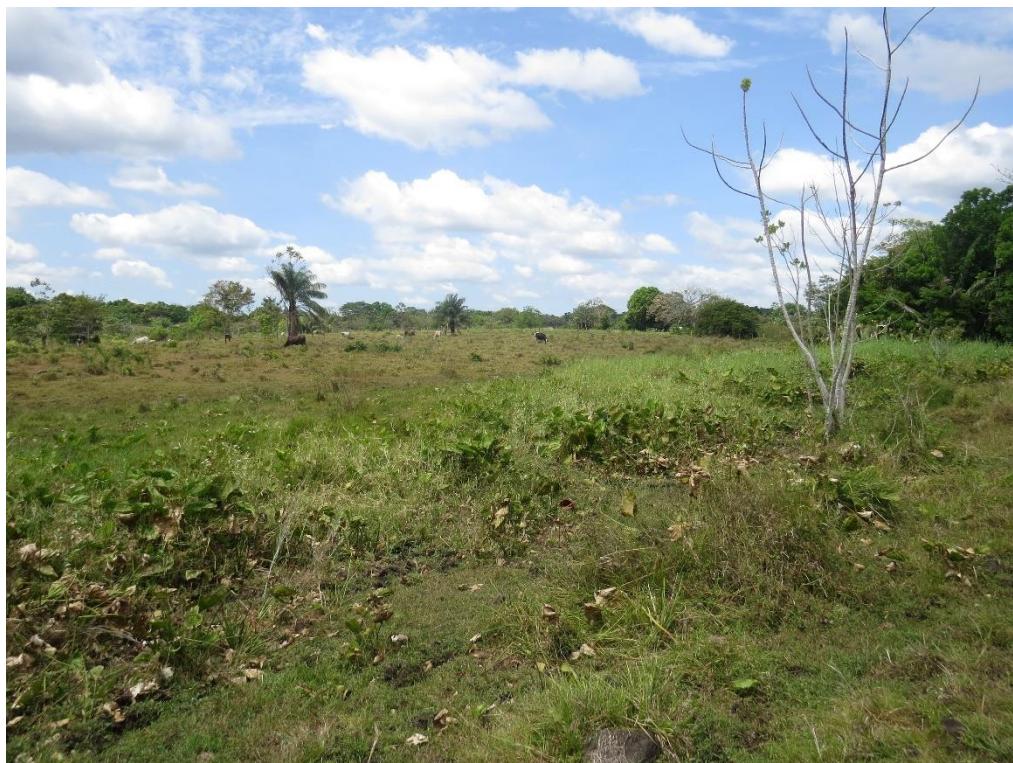
Fotografía 2-3 vistas del drenaje pluvial que atraviesa las fincas.

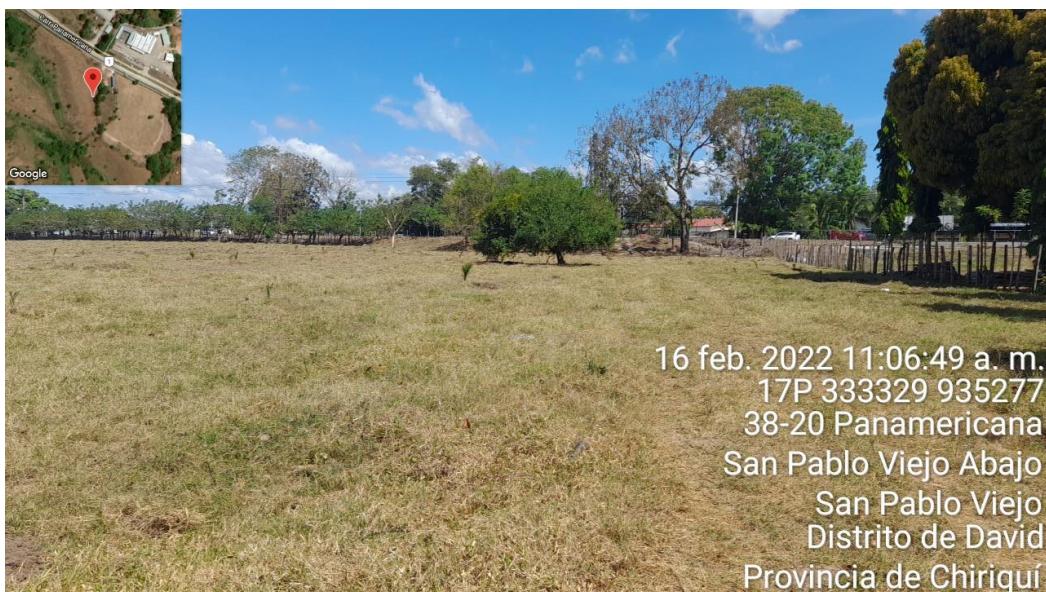
**Fotografía 4.** Uso actual del suelo en el proyecto. Fuente: Equipo Consultor

En la actualidad el terreno donde se desarrollará el proyecto está cubierto de gramínea y algunos árboles dispersos.

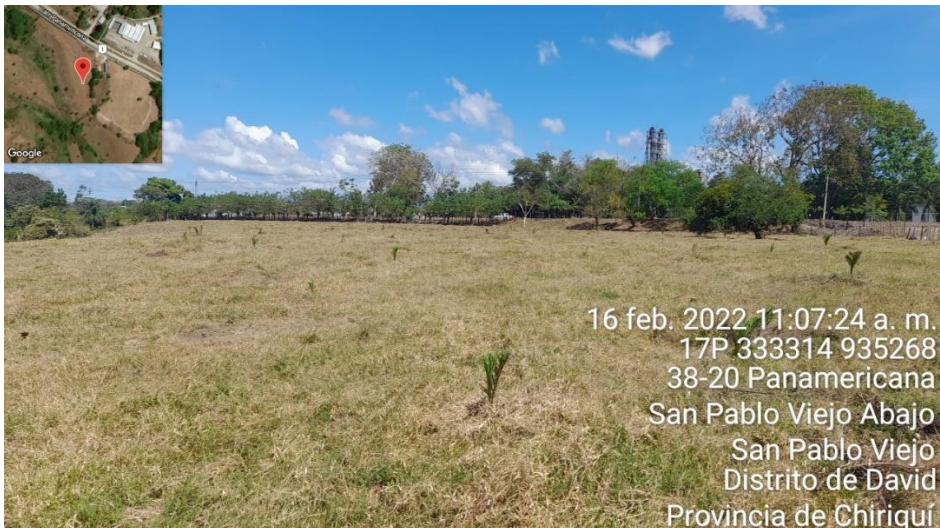
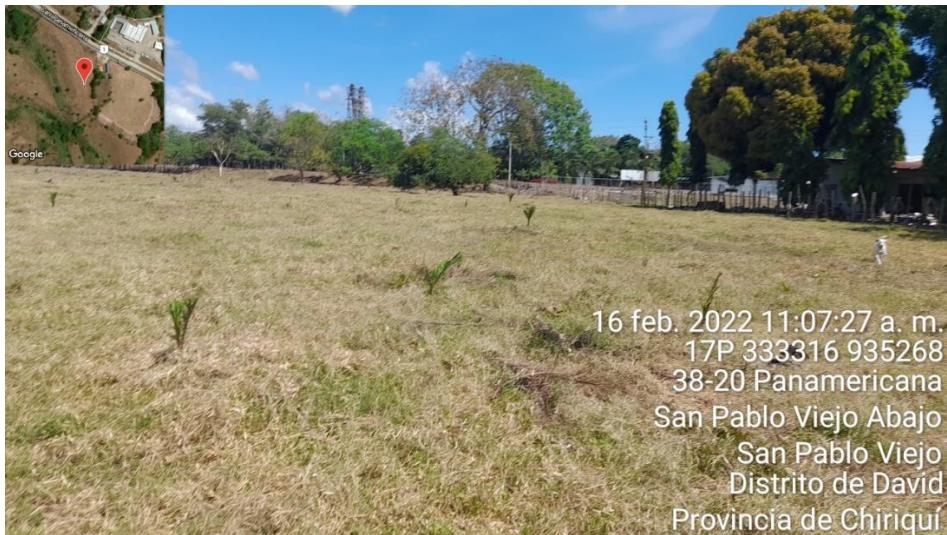
Fotografía 5-6: Área del proyecto donde se desarrolla el “**COQUITOS PARK II**”

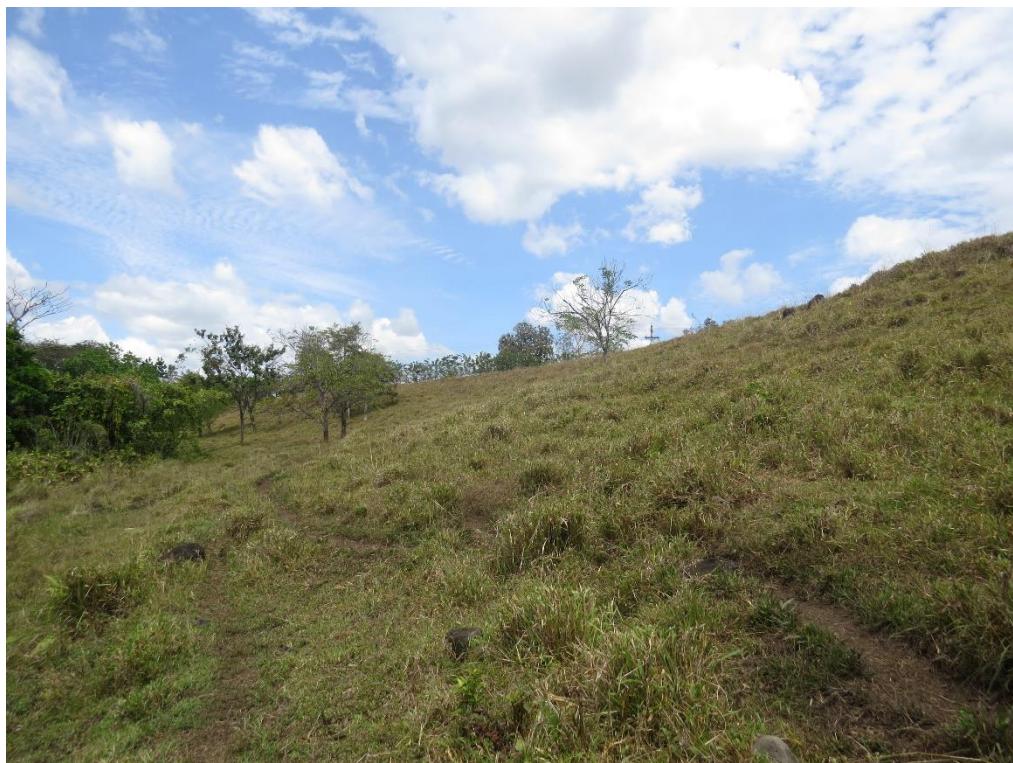
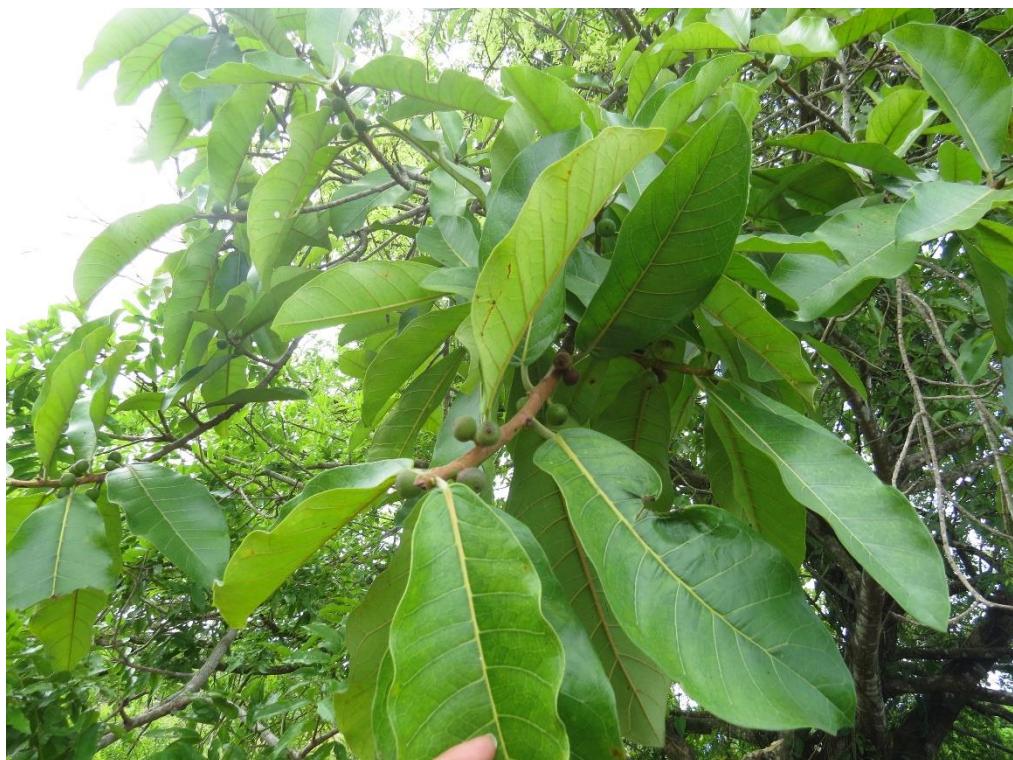
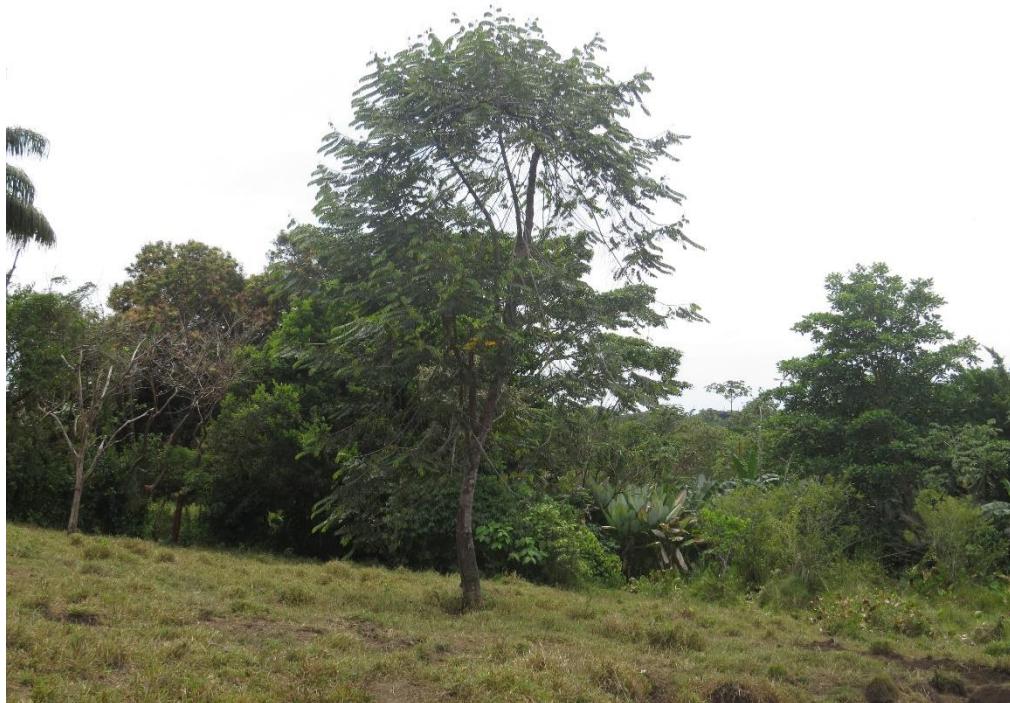
Fotografía 7-9: Árboles presentes en el área del proyecto “COQUITOS PARK II”

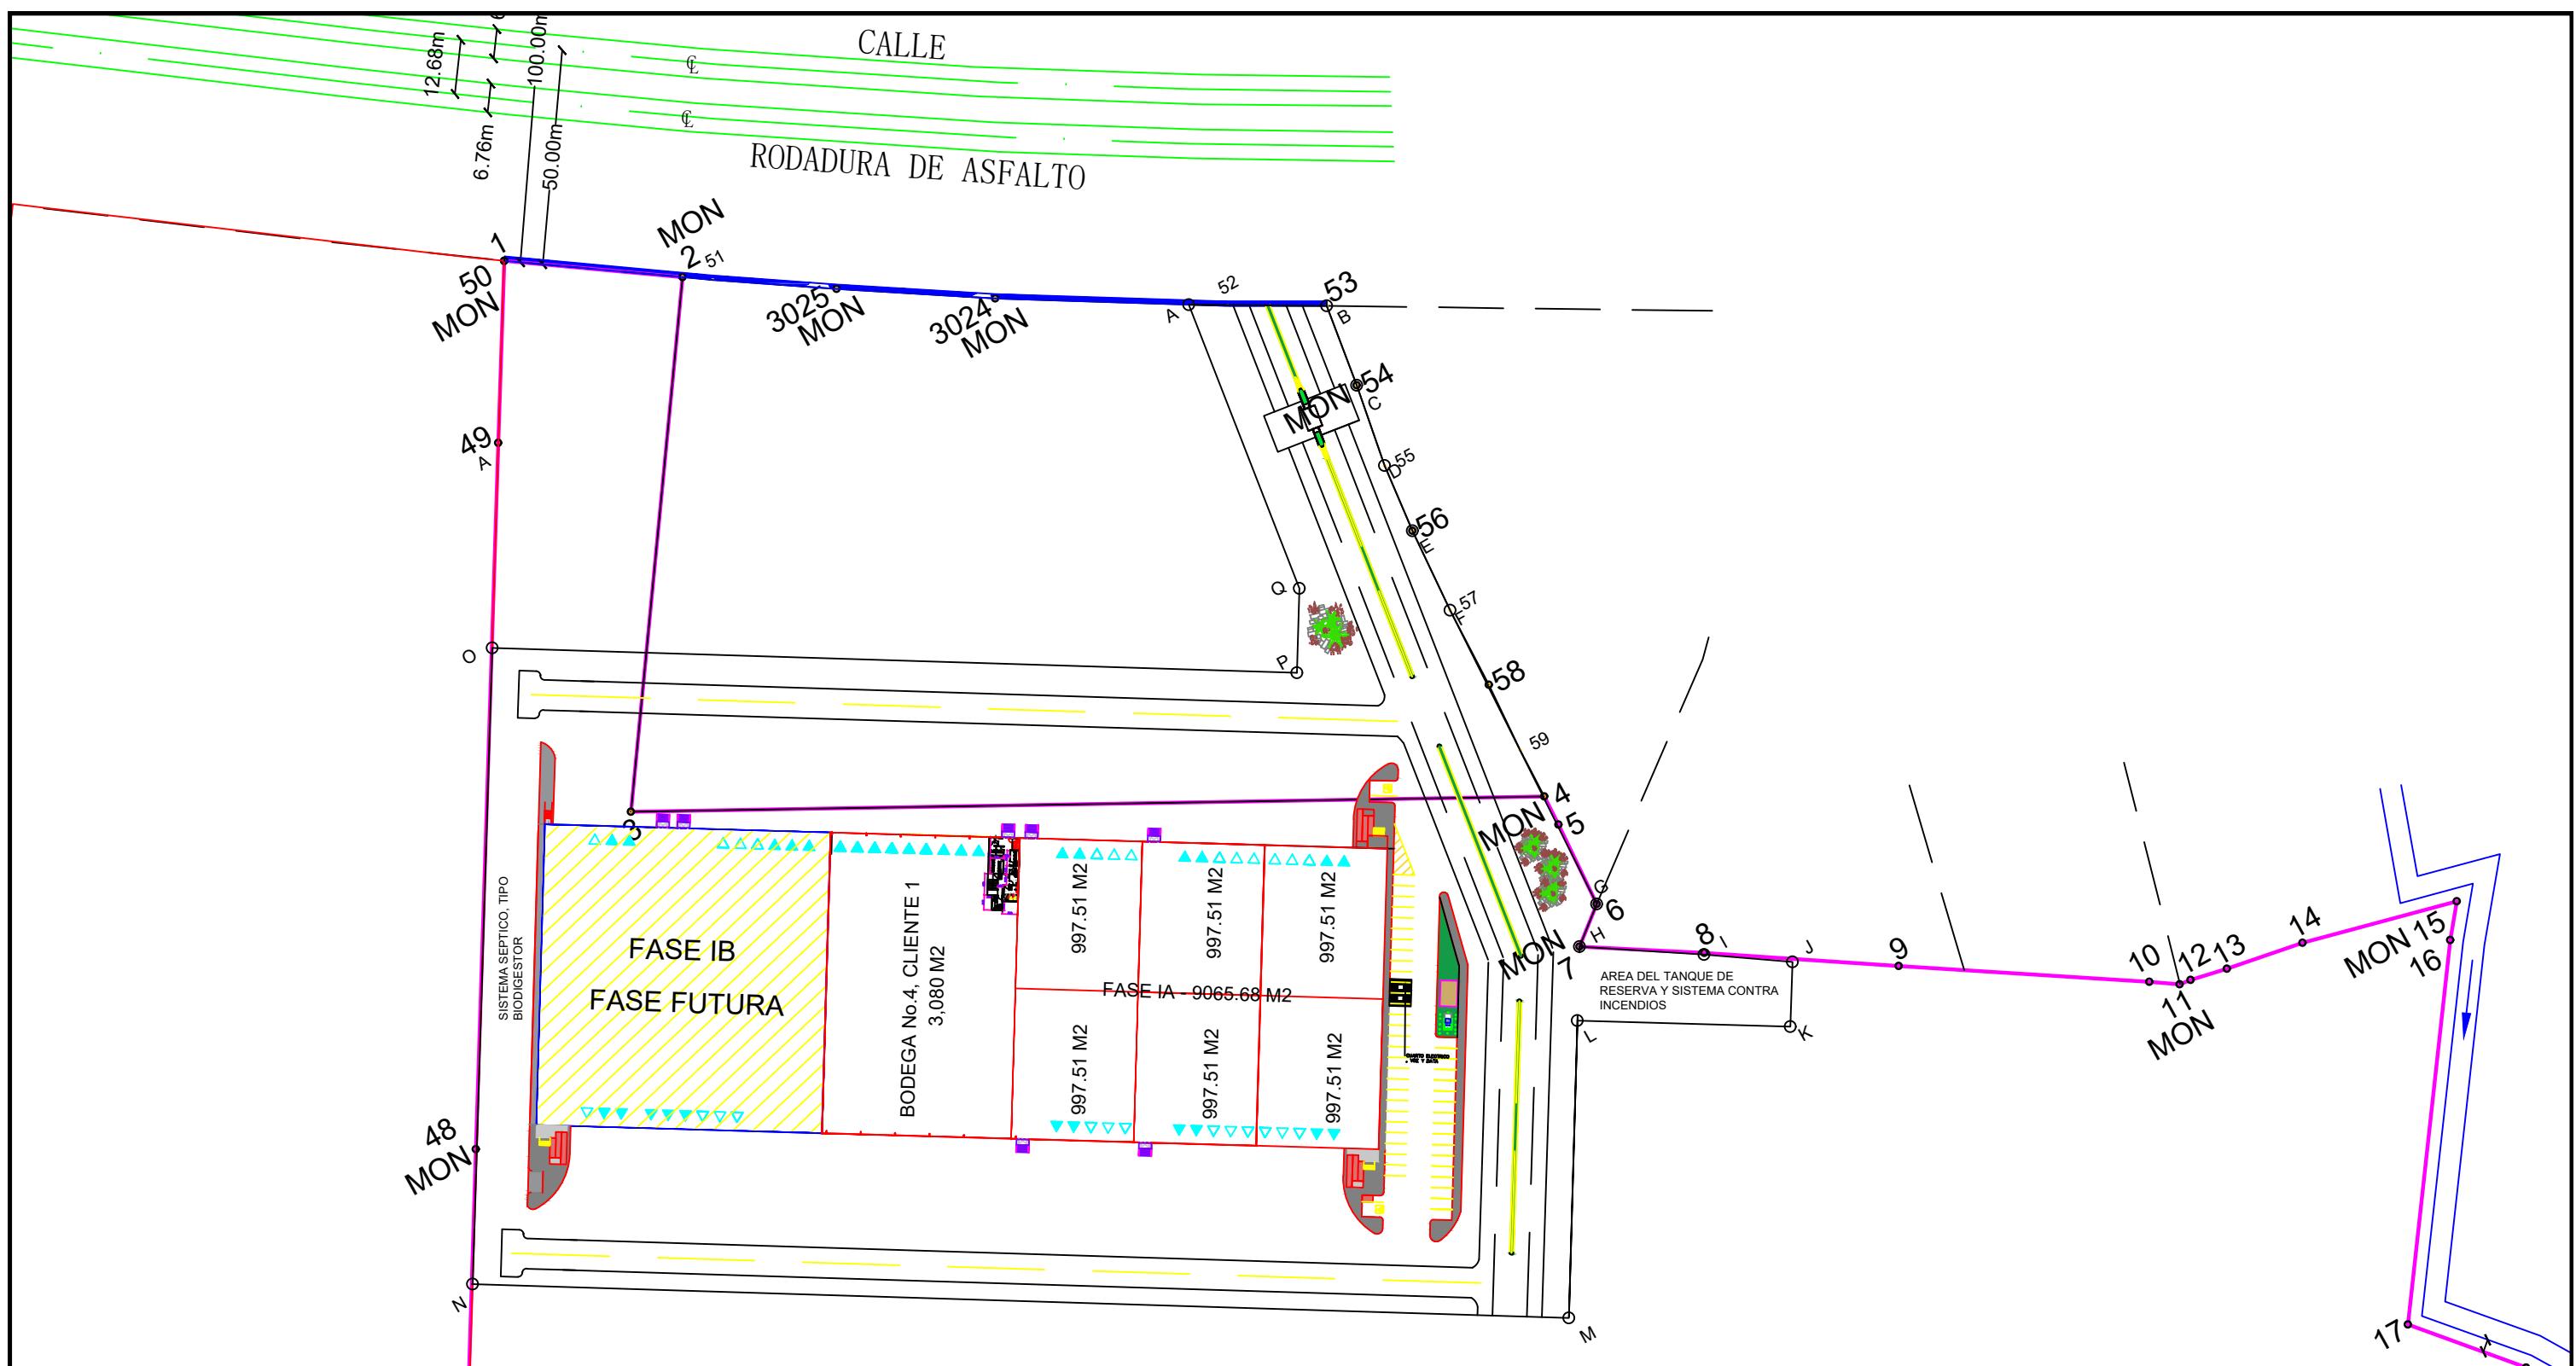
FINCA: 30399165, CODIGO DE UBICACION: 4510, AREA: 14 HAS 8958.22 M<sup>2</sup>

AREA A CONSTRUIR: 4 HAS 895.45 M<sup>2</sup>

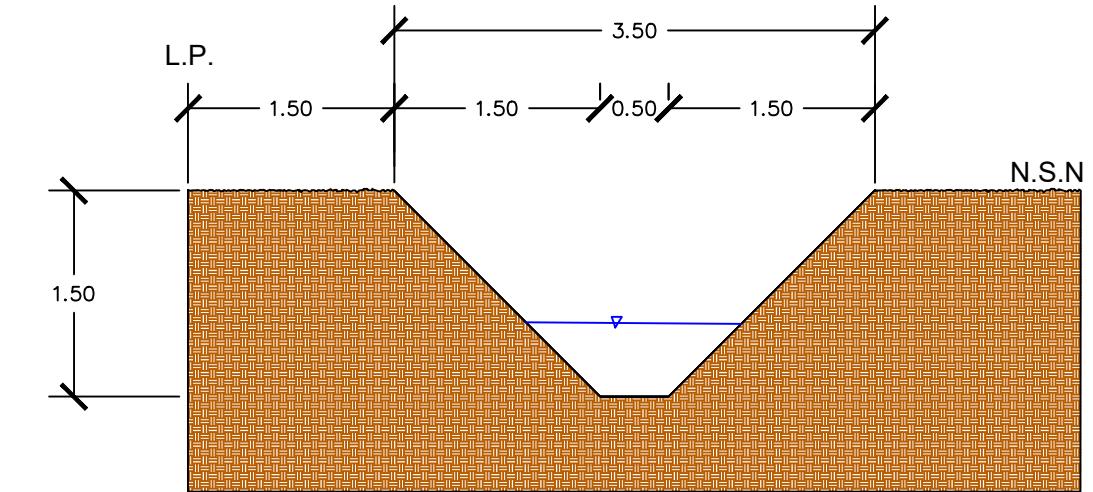
## DETALLE DE CANAL ABIERTO

**DETALLE DE CANAL ABIERTO PARA DESVIO DE AGUAS PROVENIENTES DEL TERRENO COLINDANTE  
HASTA LLEVARLAS AL CAUSE DEL RIO PLATANAL UTILIZANDO LA PENDIENTE NATURAL DEL TERRENO.**

- SE UTILIZARA MODELO DE CANAL ABIERTO EN 45°  
SE UTILIZARA LA PENDIENTE NATURAL DEL TERRENO  
PARA DIRIGIR LAS AGUAS HASTA EL CAUSE DEL RIO

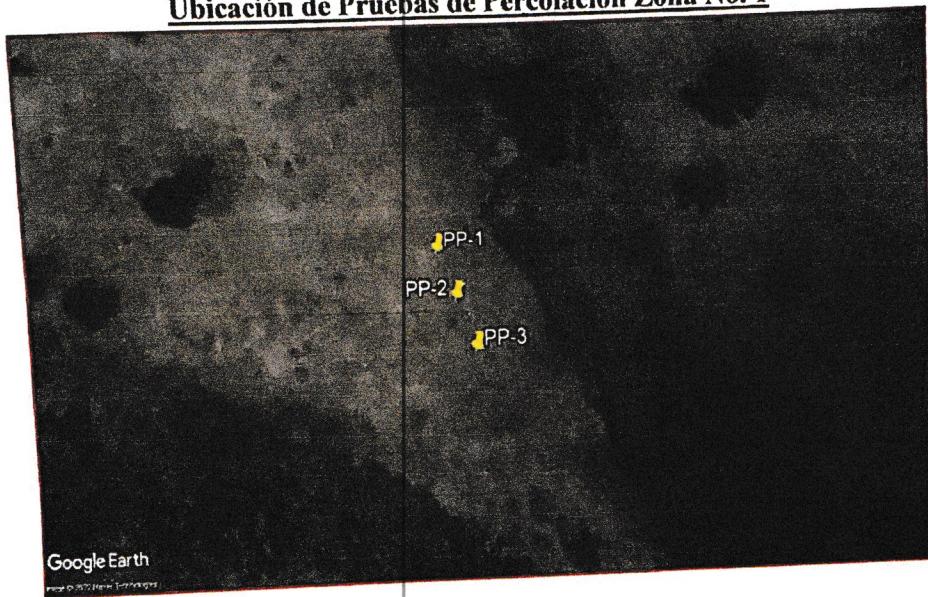
**Ubicación de Pruebas de Percolación Zona No. 1**

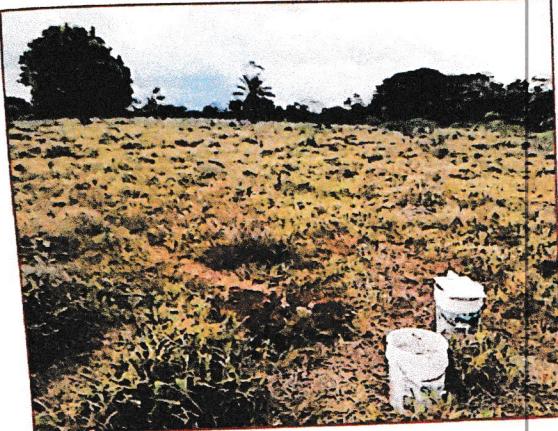
Hoyo PP-1

Fotografías Pruebas Percolación en campo en la Zona No. 1

Hoyo PP-1: 17.00 min/plg (6.69 min/cm) "Tasa de Infiltración media"  
Hoyo PP-2: 38.00 min/plg (14.96 min/cm) "Tasa de Infiltración lenta"  
Hoyo PP-3: +60.00 min/plg (+23.62 min/cm) "Tasa de Infiltración lenta"

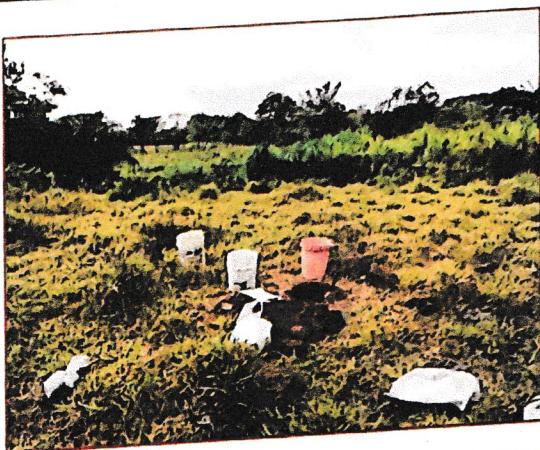
Hoyo PP-5

Fotografías Pruebas Percolación en campo en la Zona No. 2

Hoyo PP-4: +60.00 min/plg (+23.62 min/cm) "Tasa de Infiltración lenta"  
Hoyo PP-5: 7.00 min/plg (2.76 min/cm) "Tasa de Infiltración rápida"  
Hoyo PP-6: 4.00 min/plg (1.57 min/cm) "Tasa de Infiltración rápida"

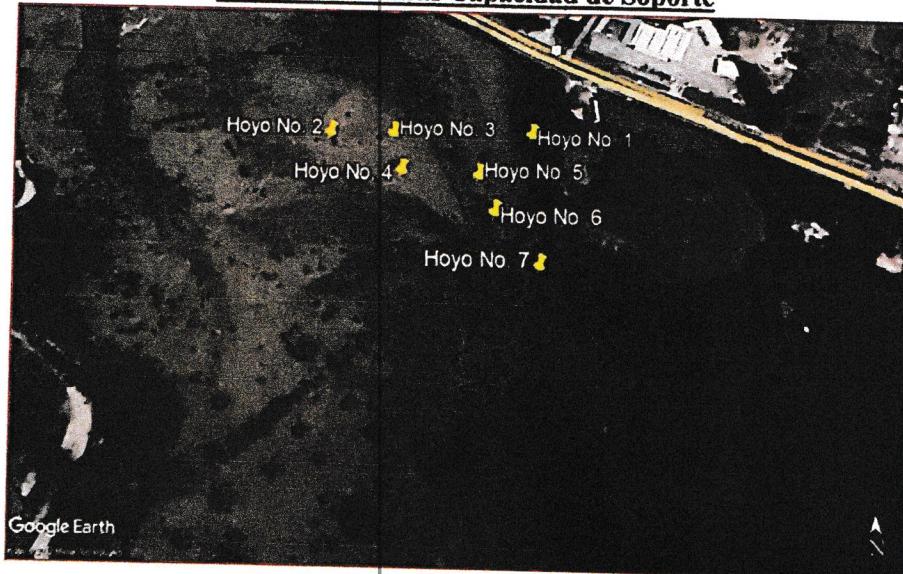
### Ubicación Pruebas Capacidad de Soporte

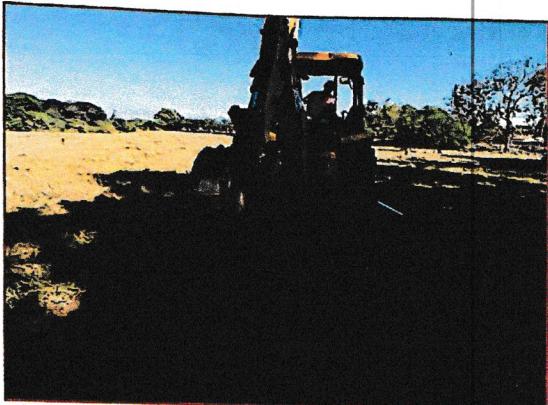
**CBR No. 1**

**Fotografías toma de muestra de CBR en campo**

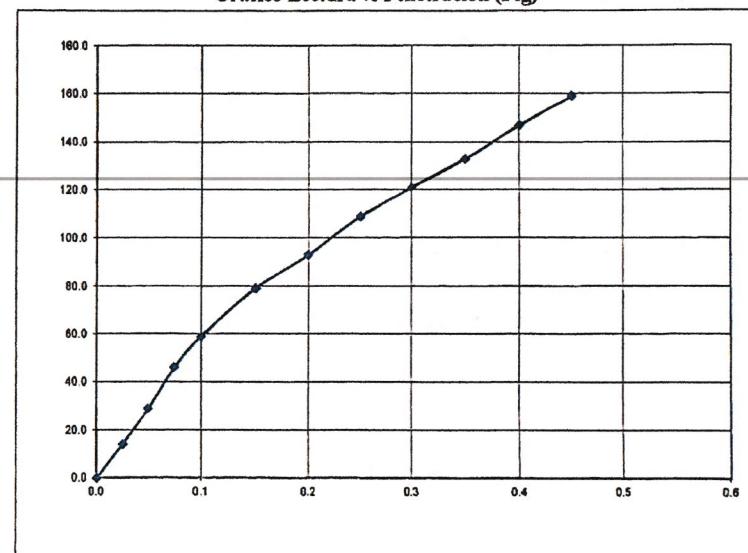
Gráfico Lectura vs Penetración (Plg)

Densidad Máxima:	1120	Kg/m <sup>3</sup>
Humedad óptima:	40.40	%
Densidad de moldeo:	1123	Kg/m <sup>3</sup>
Humedad de moldeo:	39.44	%
Hinchamiento:	1.10	%

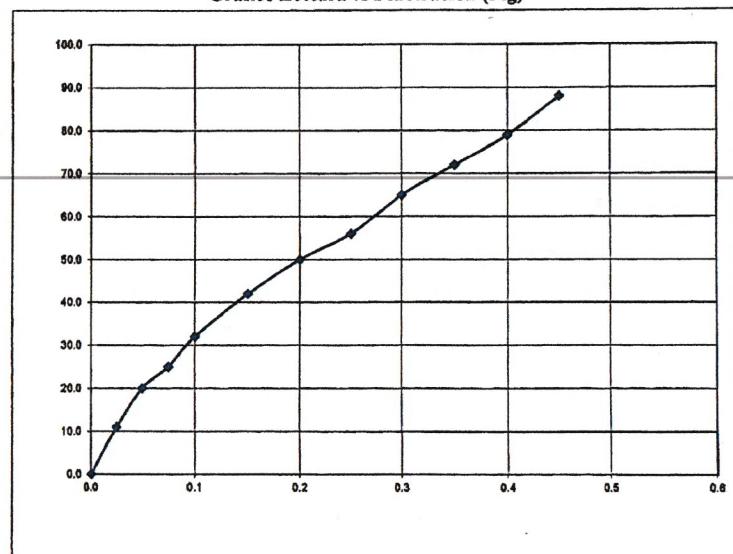
Gráfico Lectura vs Penetración (Plg)

Densidad Máxima:	1510	Kg/m <sup>3</sup>
Humedad óptima:	24.80	%
Densidad de moldeo:	1517	Kg/m <sup>3</sup>
Humedad de moldeo:	23.46	%
Hinchamiento:	-0.24	%

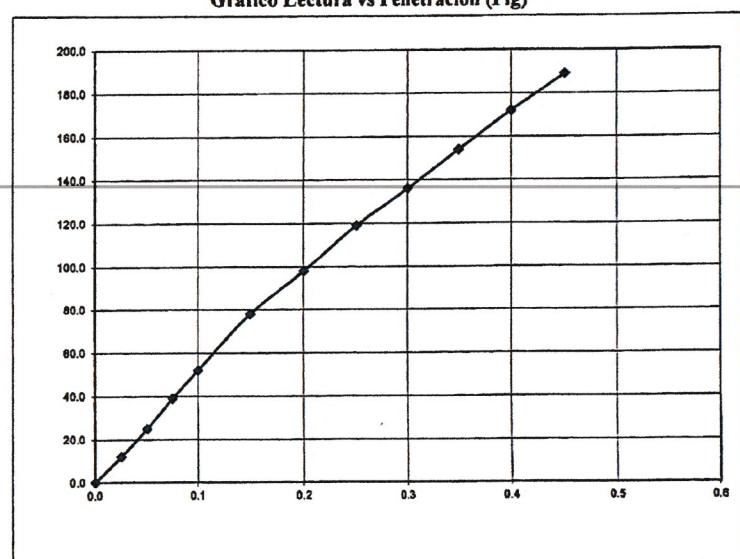
**Gráfico Lectura vs Penetración (Plg)**

Densidad Máxima:	1375	Kg/m <sup>3</sup>
Humedad óptima:	28.10	%
Densidad de moldeo:	1384.6	Kg/m <sup>3</sup>
Humedad de moldeo:	27.23	%
Hinchamiento:	-0.24	%

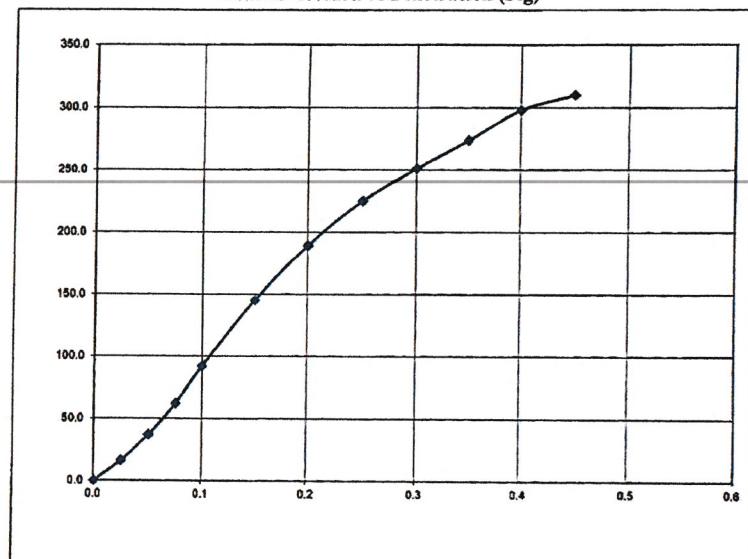
Gráfico Lectura vs Penetración (Plg)

Densidad Máxima:	1548	Kg/m <sup>3</sup>
Humedad óptima:	21.70	%
Densidad de moldeo:	1557.4	Kg/m <sup>3</sup>
Humedad de moldeo:	20.87	%
Hinchamiento:	-0.08	%

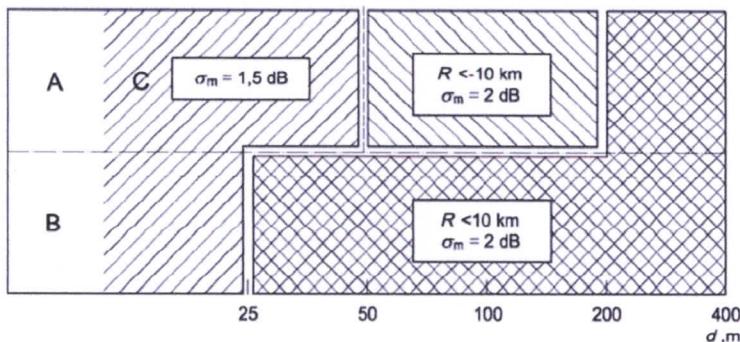
Figura A.1 — Radio de curvatura de la trayectoria sonora,  $R$ , y la contribución a la incertidumbre de medición asociada, expresada como la desviación típica,  $\sigma_m$ , debido a la influencia climática, para varias combinaciones de alturas fuente/receptor (A a C), en suelos porosos. A distancias  $d$ , expresadas en metros, de más de 400 m, el radio de curvatura debe ser menor a 10 km y entonces la incertidumbre de medición,  $\sigma_m$ , es igual a  $\left(1 + \frac{d}{400}\right)$  dB

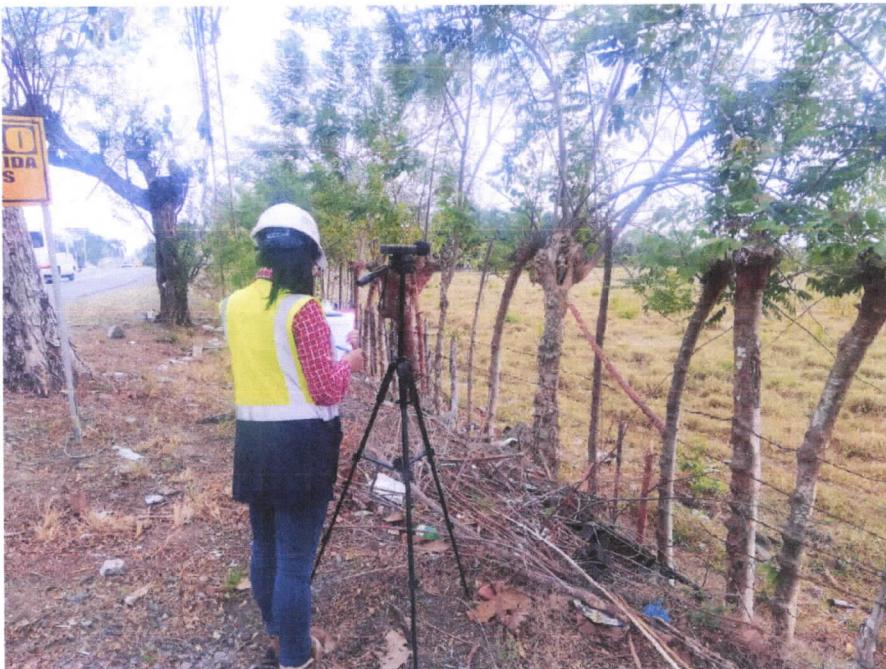
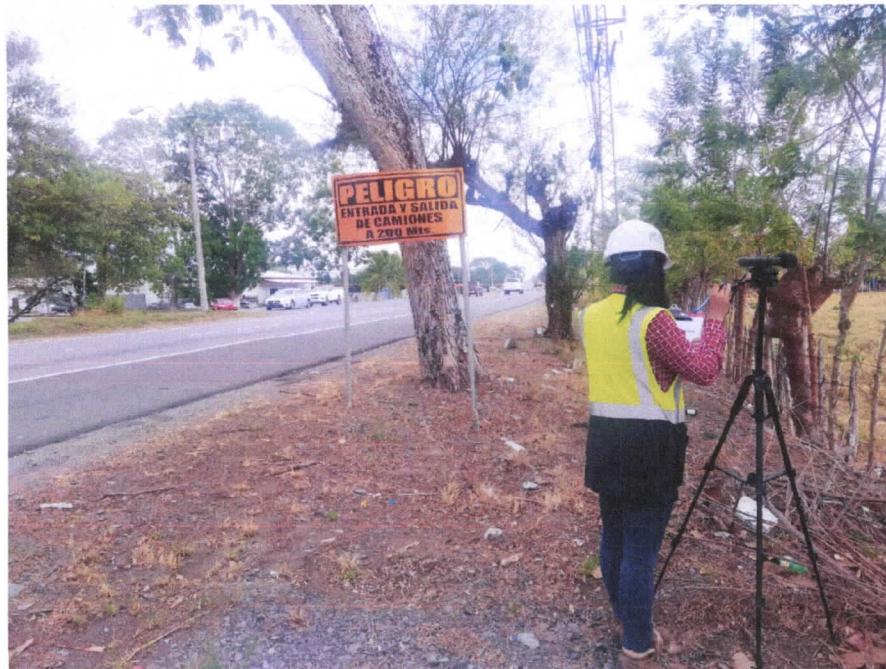
## EVIDENCIAS FOTOGRÁFICAS DE LA MEDICIÓN DE RUIDO AMBIENTAL PUNTO 1

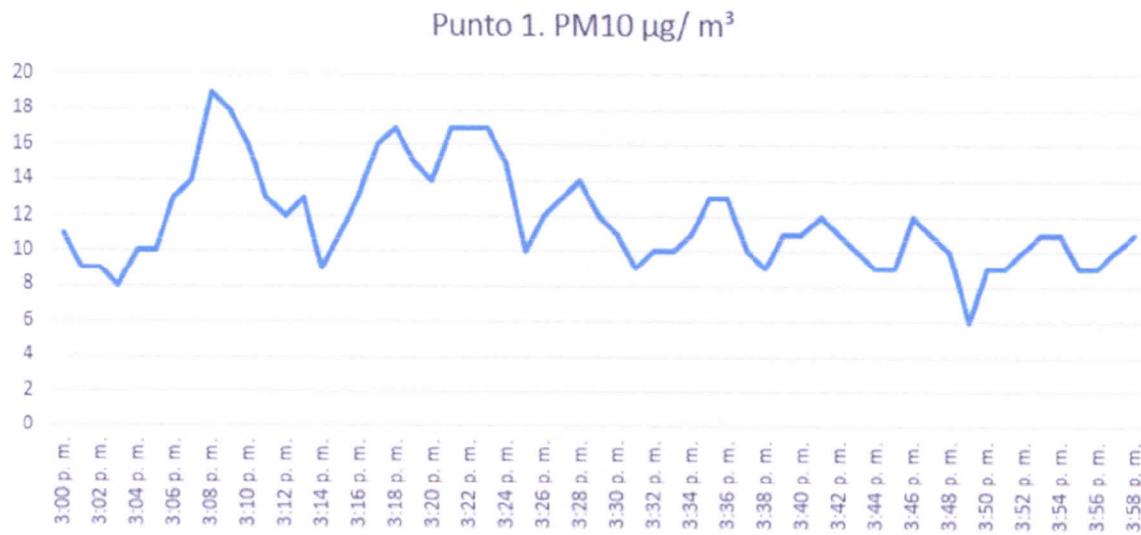
### PUNTO 1

**PM10 1 hour Average = 11.8 µg/m<sup>3</sup>**
