RESOLUCIÓN No. DEIA-IA- 650 -2022
De 21 de julio de 2022

Por la cual se resuelve la solicitud de evaluación del Estudio de Impacto Ambiental (EsIA), categoría II, del proyecto denominado: RESIDENCIAL LAS HORTENCIAS, cuyo promotor es la sociedad GRUPO ETMATT, S.A.

Que de acuerdo al EsIA, el proyecto consiste en la construcción de ciento treinta y seis (136) lotes residenciales, cuatro (4) áreas para uso público, área comunal, capilla, parvularios, servidumbre pública, servidumbre pluvial, retiro de protección, tanque de agua y pozo, el cual se desarrollará bajo la norma del Ministerio de Vivienda y Ordenamiento Territorial (MIVIOT) Residencial Bono Solidario (RBS). El proyecto implica la canalización de un tramo para la Zanja No. 1, un cruce pluvial sobre la Zanja No. 1 y la intersección con la avenida principal, además del entubamiento de la Zanja No. 2;

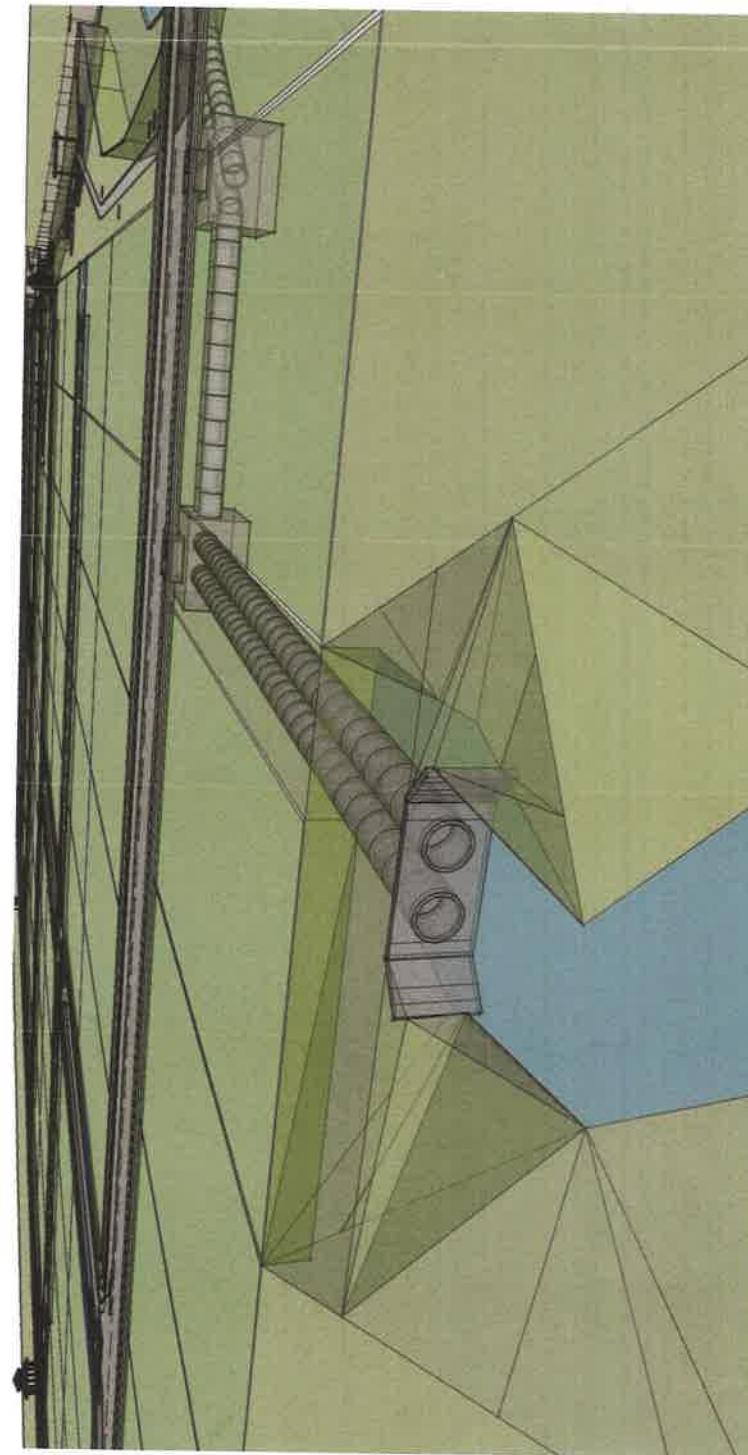
Vista tipo rayo x para visualización de entubamiento de 2 líneas de 1.20 desde cabezal hasta el cajón colector #1

Posterior al ingreso de las aguas al cajón colector #1 cambia el sentido de dirección de las 2 líneas de tuberías a un ángulo de 90 grados y se mantiene una pendiente descendente del 1% hacia el cajón colector #2, la distancia entre ambos cajones colectores es de 13.80 ml por lo cual se requieren de 24 tuberías para este tramo.

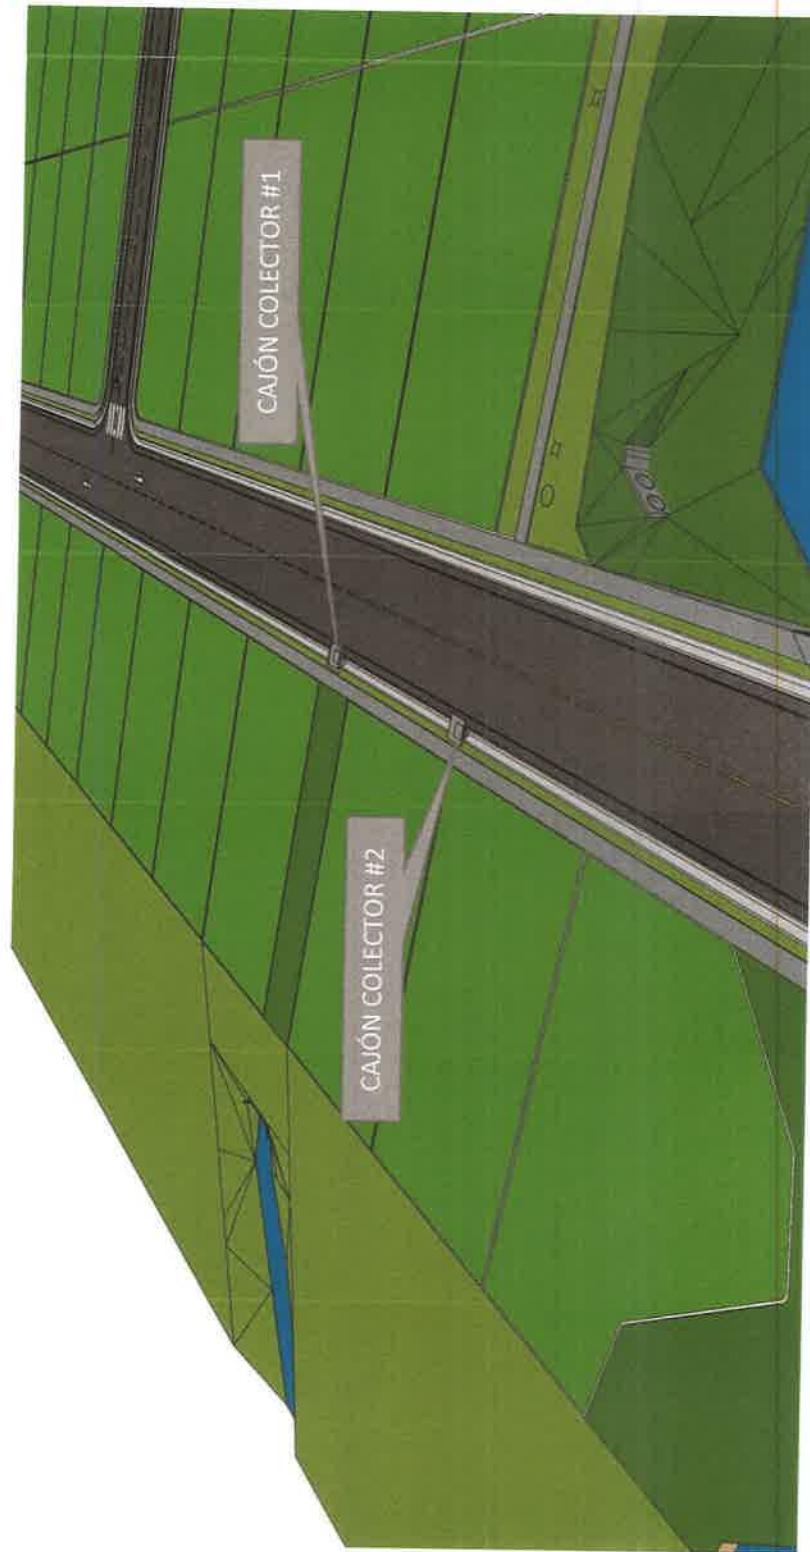
Visualización conceptual de tapa de cajones colectores 1 y 2

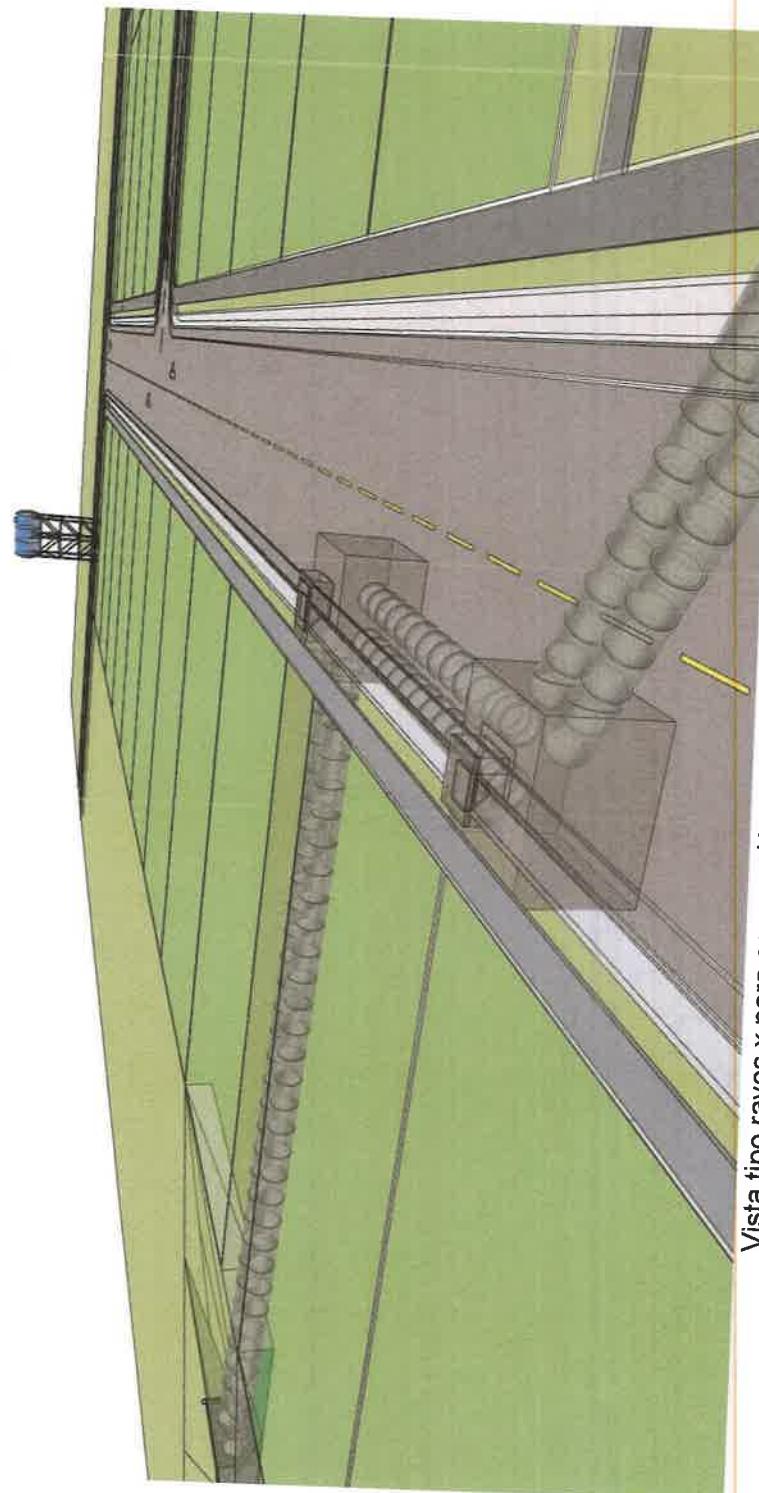
Vista tipo rayos x para compresión de funcionamiento de cajones colectores

Posterior al ingreso de las aguas al cajón colector #2 cambia el sentido de dirección de las 2 líneas de tuberías en un ángulo de 45 grados, manteniendo la pendiente descendiente del 1% hacia el cabezal de salida. Dicho cabezal se sitúa en el retiro de protección que conforma la servidumbre pluvial de la zanja #1, garantizando de esta manera la completa evacuación de las aguas, razón por la cual toda el agua proveniente de la zanja #2 se aporta al caudal de la zanja #1 y está logra continuar su tránsito en dirección sur hacia otras fincas. La distancia entre el cajón colector #2 y el cabezal de salida es de 16.00 m por lo cual se requieren de 28 tuberías para este tramo.

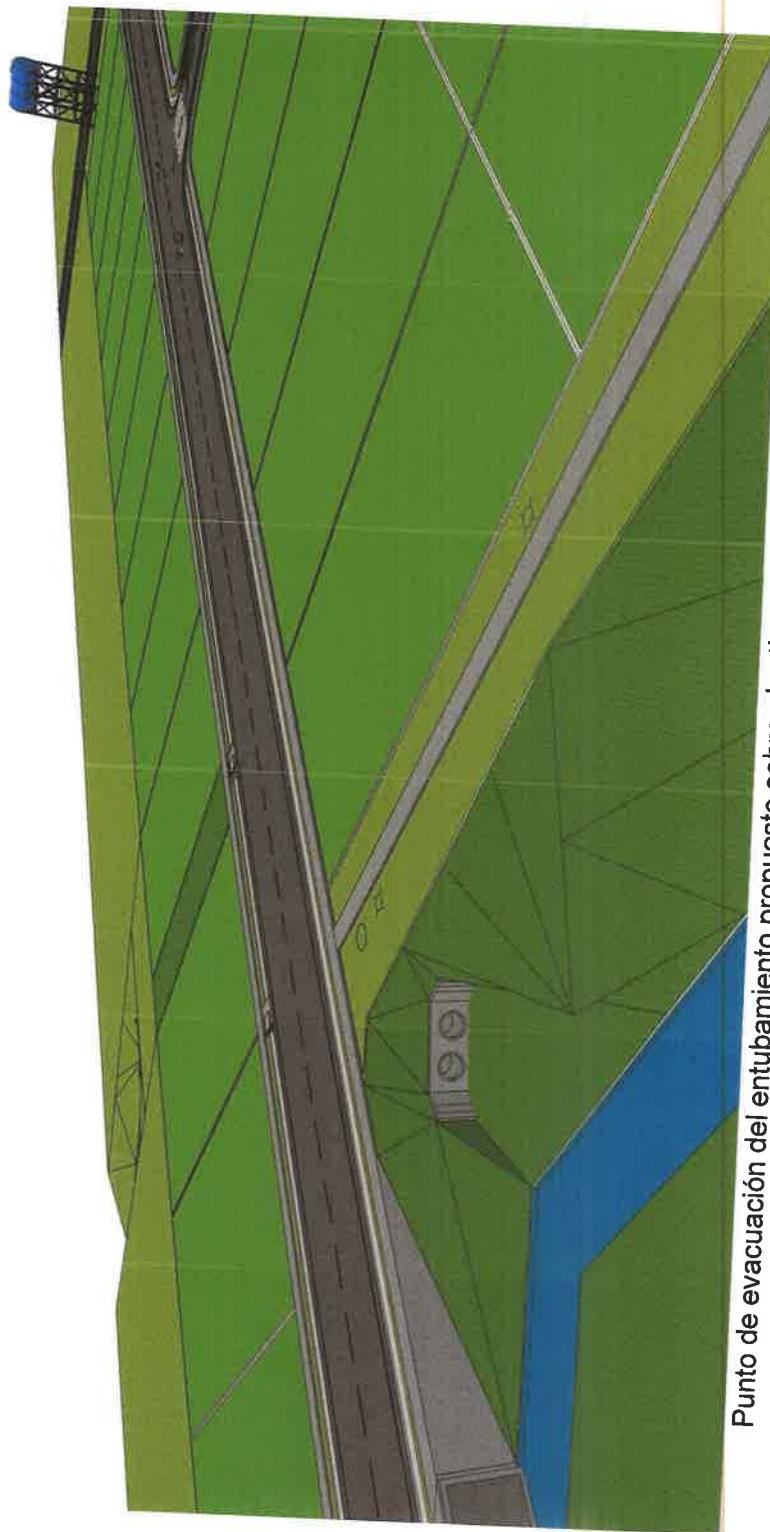
Punto de evacuación del entubamiento propuesto sobre el retiro de protección de la serv. Pluvial de zanja #1

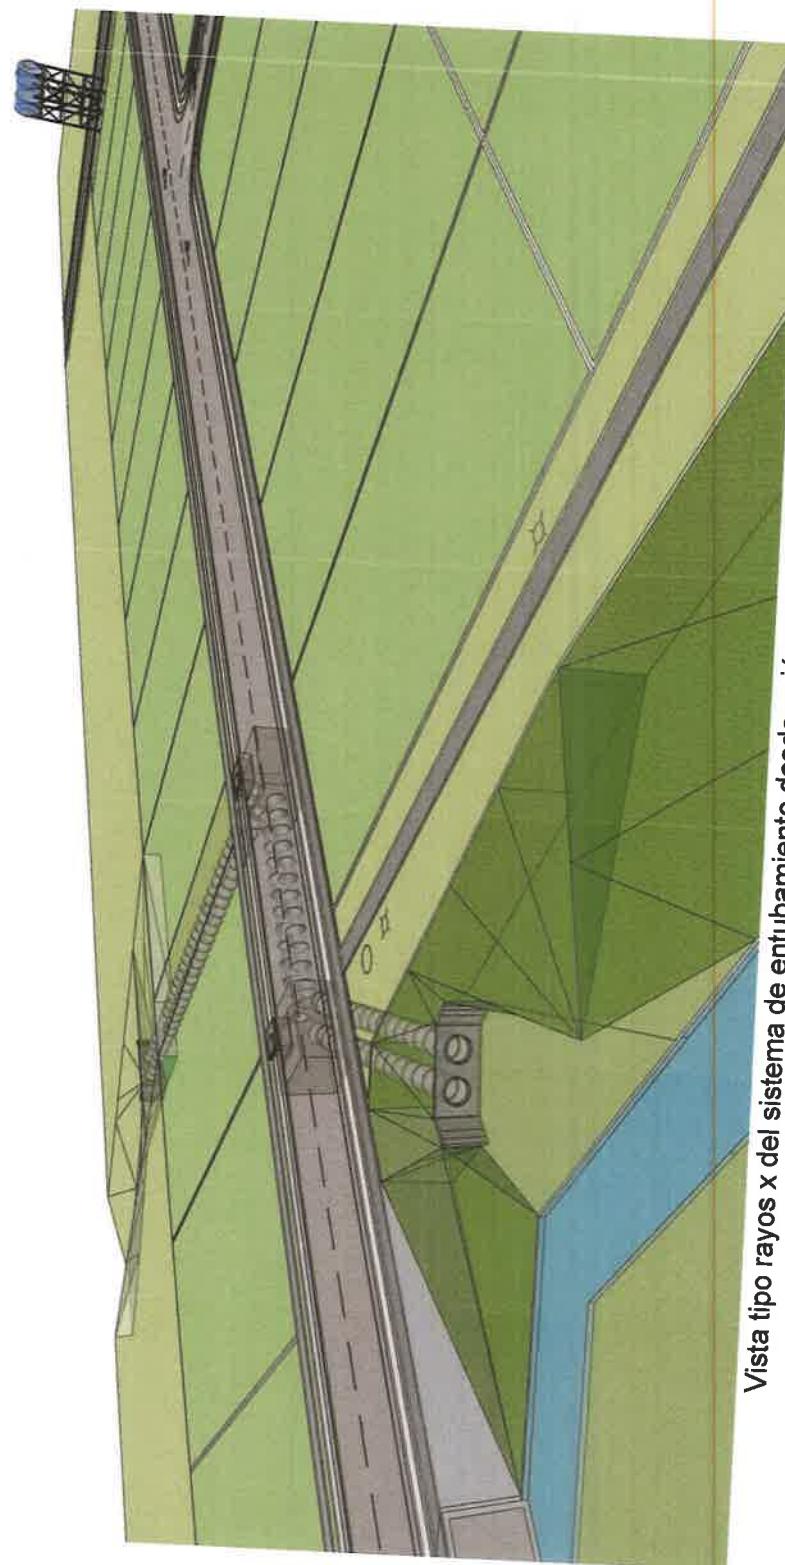
Vista tipo rayos x del sistema de entubamiento desde cajón colector #2 hacia el cabezal de salida

Los cajones colectores por encima del nivel de captación de la doble línea de tuberías presentan una caja de inspección correspondiente a la sección estándar de 1.20 m x 1.20 m de un cajón pluvial con su entrada para la interconexión con la cuneta triangular. Ver detalles

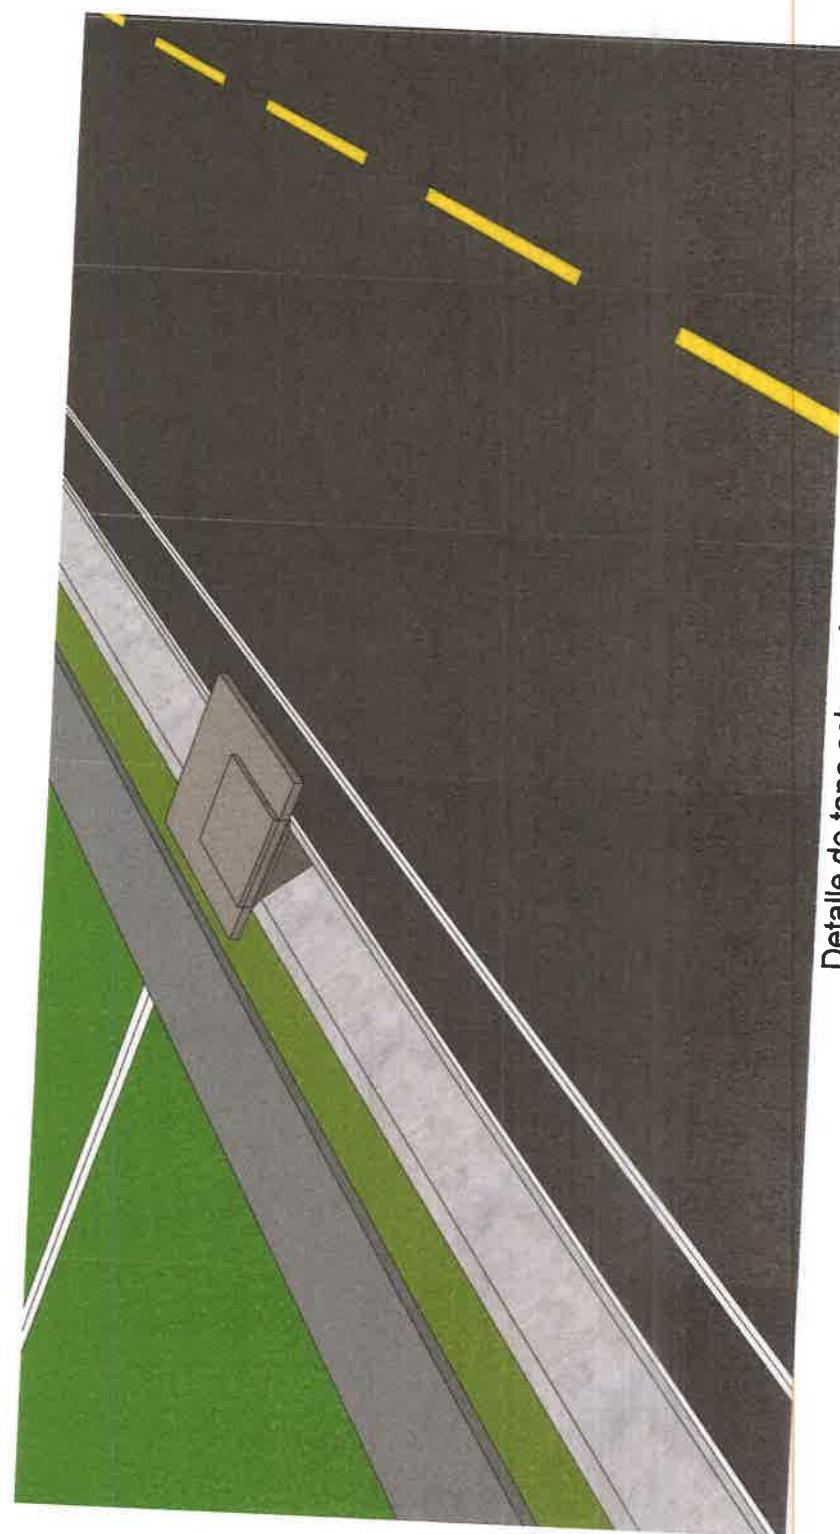
Detalle de tapa sobre caja pluvial

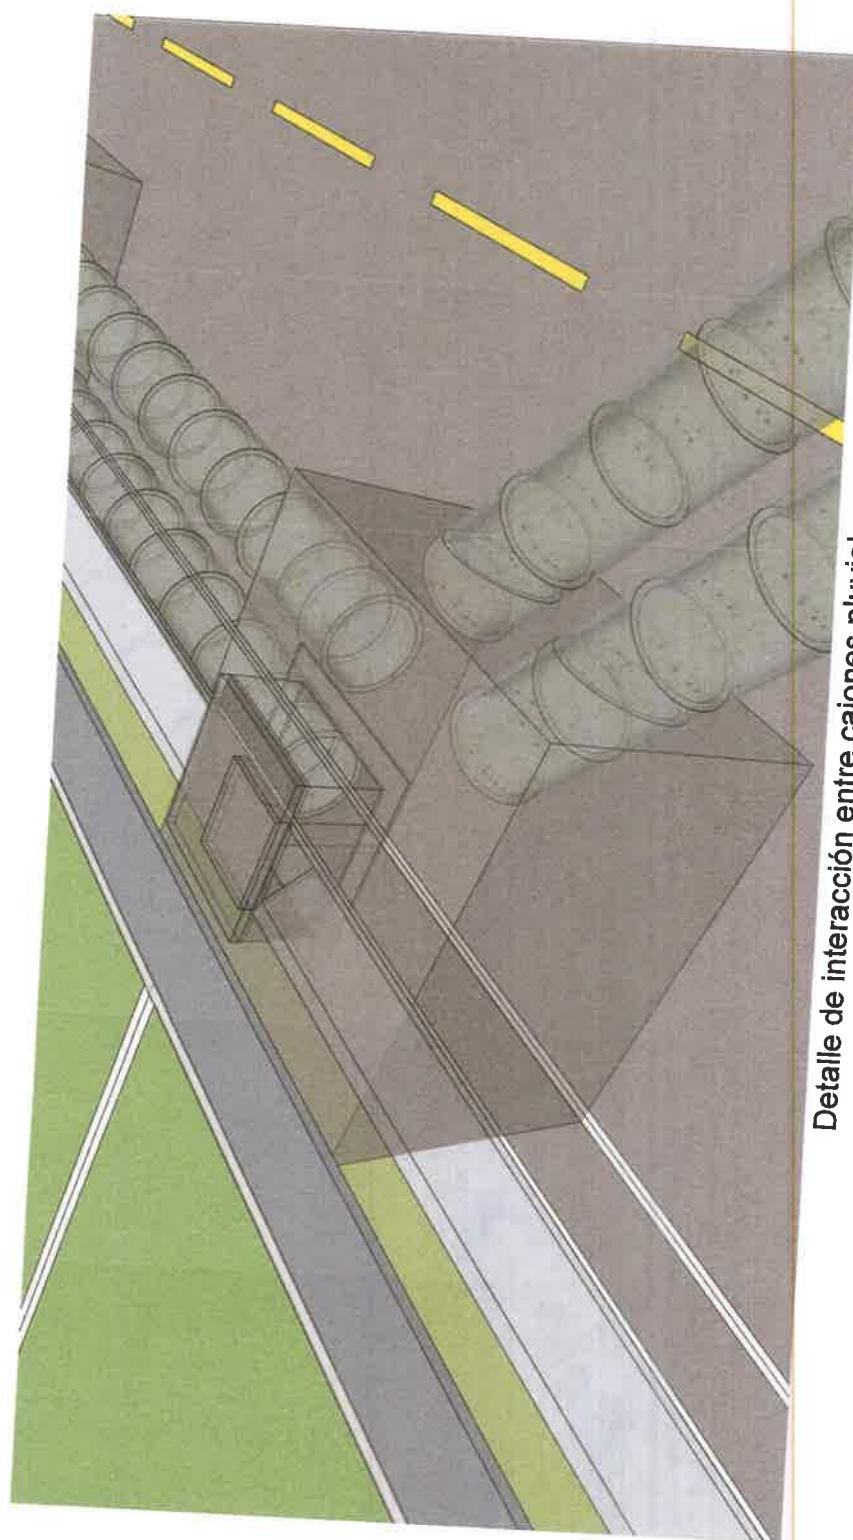
Detalle de interacción entre cajones pluviales y cunetas

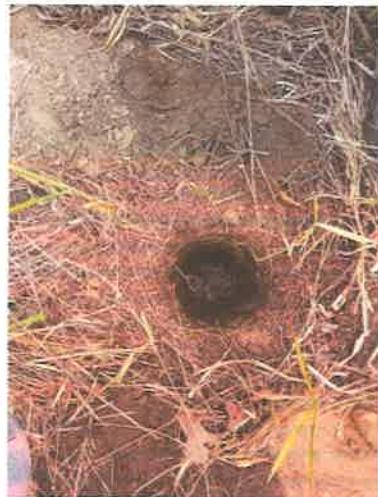
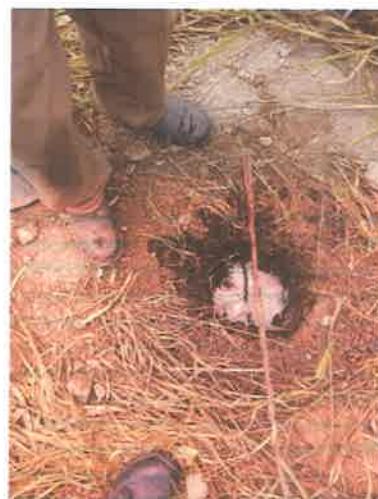
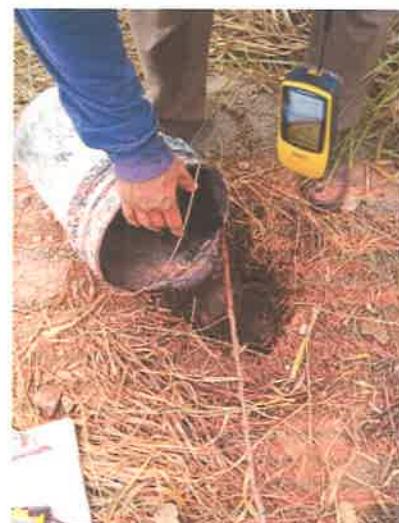
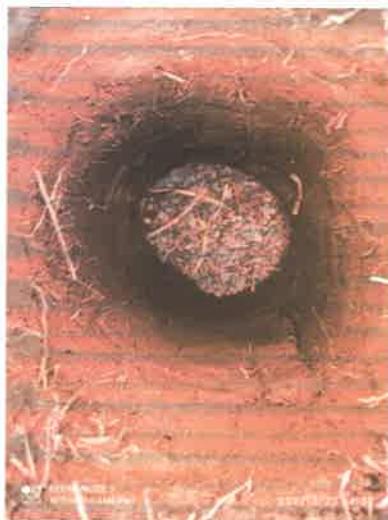
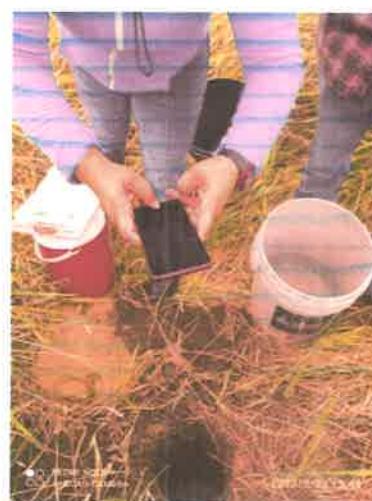
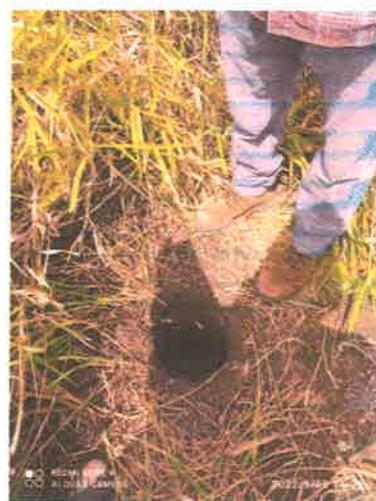
VISTAS DE LAS PRUEBAS REALIZADAS

Se realizaron 30 Hoyos ubicados en las áreas destinadas como campo de percolación, Cada hoyo tenía una profundidad de 2.0 pies por 1.0 pie de diámetro se saturaron en agua por un periodo de 24 horas, luego de ese intervalo de tiempo, se ajustó el nivel del agua hasta saturar el hoyo por encima de la

gravilla y se midió el descenso del nivel de agua, obteniéndose el promedio de descenso de 1.0 plg. (2.54 cm.) para cada perforación.

Lote N°	TIEMPO DE DESCENSO PARA 2.5 CM (MINUTOS)	RECORRIDO (M)	COORDENADAS UTMS WGS 84	
			ESTE	NORTE
1	3.39	30.00	341718	957928
5	1.98	30.00	341656	957892
20	3.67	30.00	341446	957740
26	2.72	30.00	341520	957717
37	1.94	30.00	341636	957791
47	3.29	30.00	341758	957831
49	2.62	30.00	341736	957824
50	2.16	30.00	341718	957818
51	2.96	30.00	341691	957809
53	3.88	30.00	341664	957800
64	2.86	30.00	341786	957844
69	4.00	30.00	341756	957758
75	1.74	30.00	341699	957690
78	2.12	30.00	3417718	957715
80	2.97	30.00	341797	957737
82	2.05	30.00	341838	957764
83	4.94	30.00	341820	957708
88	6.49	30.00	341754	957666
90	7.20	30.00	341759	957619
92	1.94	30.00	341787	957635
93	3.78	30.00	341789	957659
95	1.70	30.00	341840	957667
97	2.40	30.00	341855	957695
101	2.94	30.00	341849	957655
102	2.51	30.00	341839	957644
104	5.54	30.00	341812	957611
108	4.00	30.00	341818	957567
112	4.02	30.00	341880	957609
122	2.08	30.00	341847	957551
133	6.14	30.00	341910	957530

En base a los resultados el suelo es apto para sistemas de drenajes.

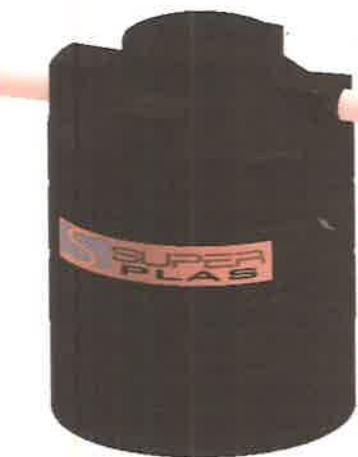
Permiten la sedimentación de los lodos, consiguiendo aclarar y cuidar la vida útil de los pozos ciegos. Con su aplicación podrá mejorar las aguas residuales y así mismo, la capacidad de absorción de los suelos en los sistemas de infiltración.

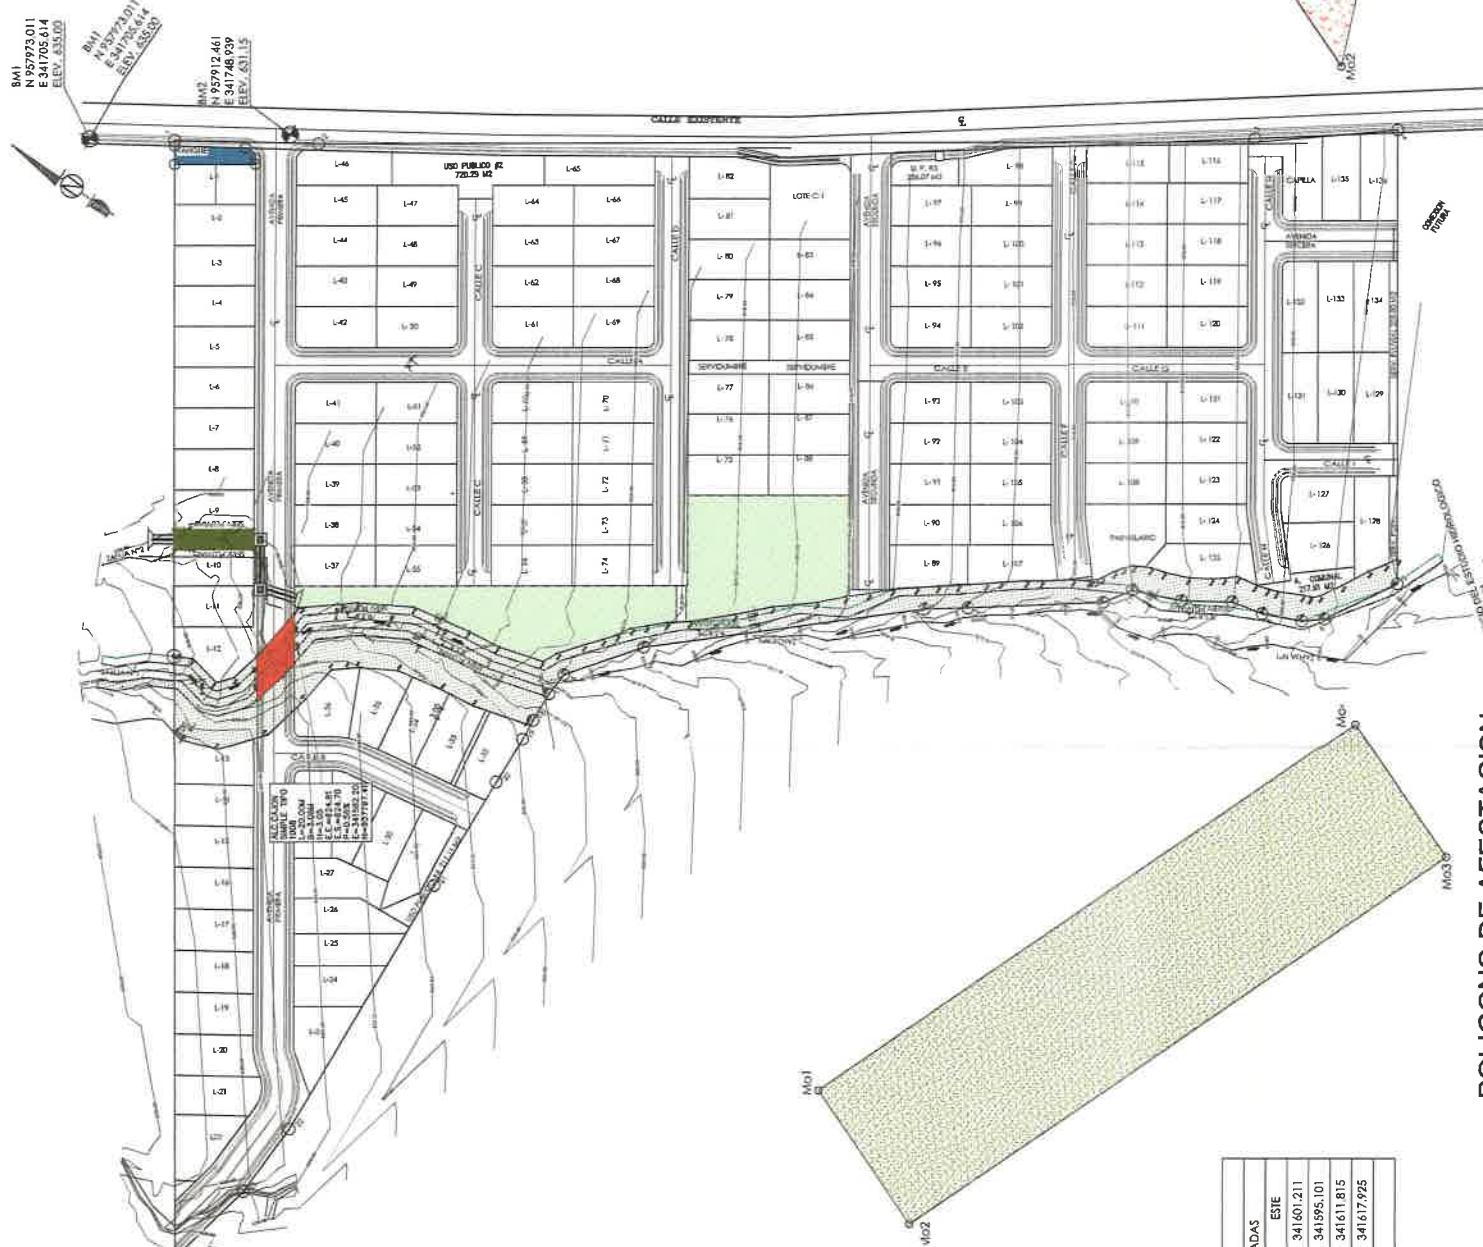
POLIGONO DE AFECTACION SERVIDUMBR PLUVIAL

POLIGONO SERVIDUMBRE PLUVIAL		
TRAMO	RUMBOS	COORDENADAS
M01	M02	NORIE ESTE
M02	M03	957855 341 S 34°17'50"W 7.396
M02	M04	957851 193 S 34°42'51"E 29.657
M03	M04	957826 694 S 34°16'18"E 7.405
M01	M01	957850 840 S 34°18'10"W 29.659

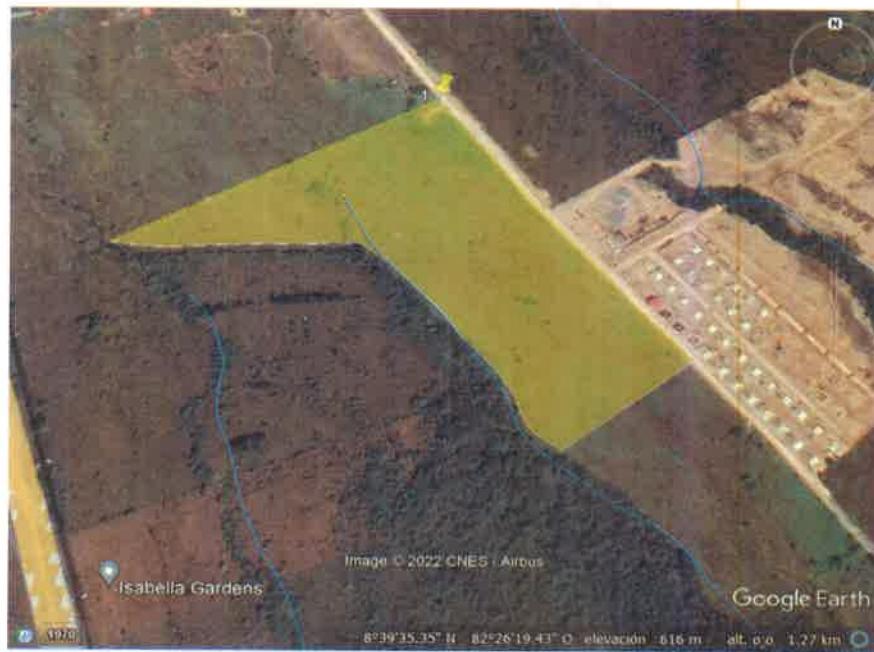
Figura No. 1. Polígono del proyecto.

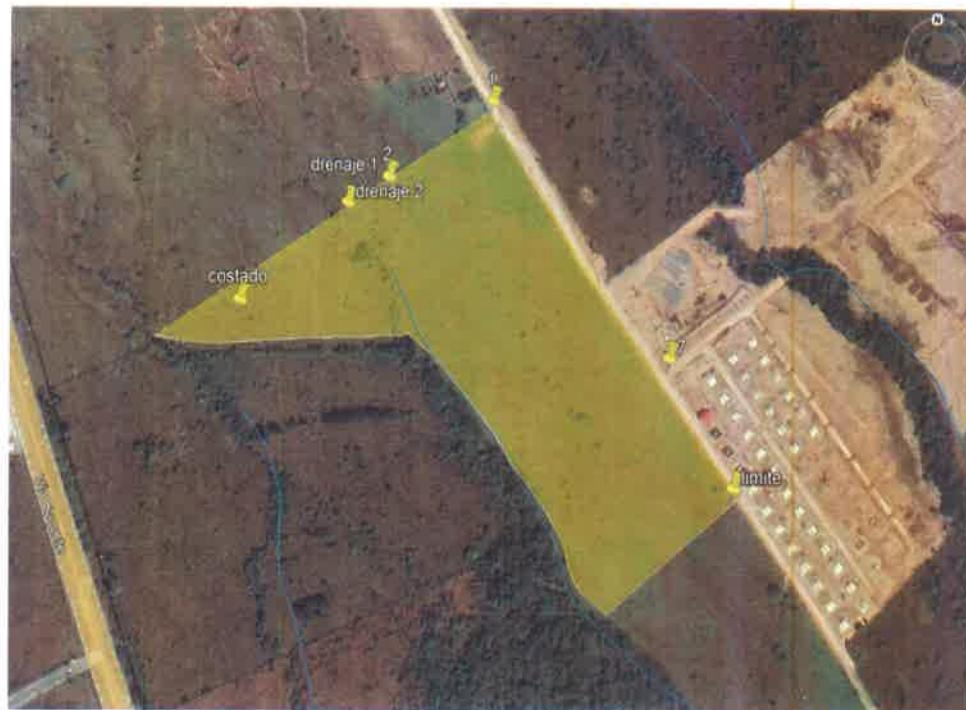
Figura No. 2. Recorrido del proyecto, durante la Inspección.
