En respuesta al Memorando DEEIA-0422-1507-2022, remitimos el informe técnico de inspección No. 016-07-2022, de la Sección de Evaluación de Impacto Ambiental sobre el proyecto Cat. II “ESTUDIO, DISEÑO Y CONSTRUCCION DE OBRAS PARA LA REHABILITACION DEL SISTEMA DE ACUEDUCTO DE LA COMUNIDAD DE VOLCÁN, DISTRITO DE TIERRAS ALTAS, PROVINCIA DE CHIRIQUI” promovido por INSTITUTO DE ACUEDUCTOS Y ALCANTARILLADOS NACIONALES (IDAAN).

**SECCIÓN DE EVALUACIÓN DE IMPACTO AMBIENTAL  
INFORME TÉCNICO DE INSPECCIÓN No. 016-07-2022  
AL SITIO DONDE SE DESARROLLARÁ EL EsIA CAT. II:**

<b>Propósito:</b>	Verificar en campo el área propuesta para el desarrollo del proyecto, como también las coordenadas que fueron señaladas en el EsIA
<b>Proyecto:</b>	ESTUDIO, DISEÑO Y CONSTRUCCIÓN DE OBRAS PARA LA REHABILITACIÓN DEL SISTEMA DE ACUEDUCTO DE LA COMUNIDAD DE VOLCÁN, DISTRITO DE TIERRAS ALTAS, PROVINCIA DE CHIRIQUÍ
<b>Promotor:</b>	INSTITUTO DE ACUEDUCTO Y ALCANTARILLADOS NACIONALES
<b>Representante Legal:</b>	JUAN ANTONIO DUCRUET NUÑEZ
<b>Ubicación:</b>	<b>Corregimiento:</b> Volcán <b>Distrito:</b> Tierras Altas <b>Provincia:</b> Chiriquí
<b>Fecha de inspección:</b>	27 de julio de 2022
<b>Fecha de informe:<

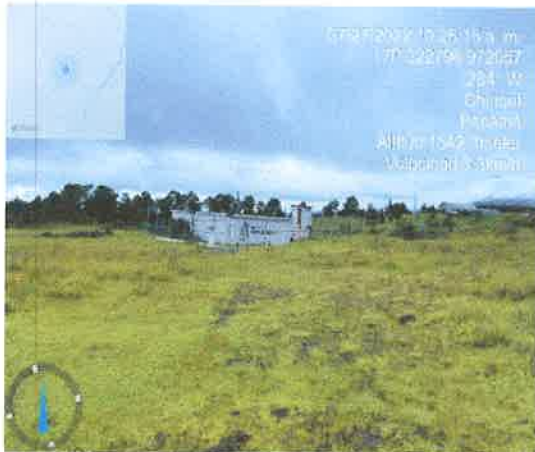
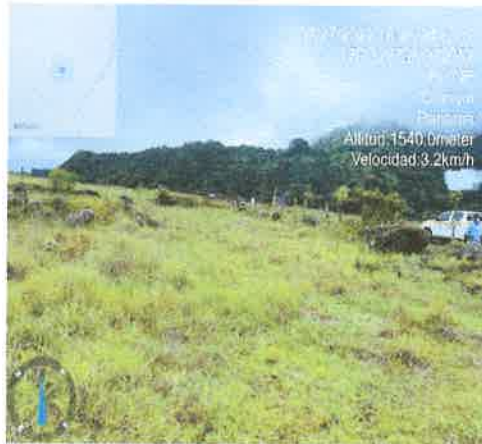
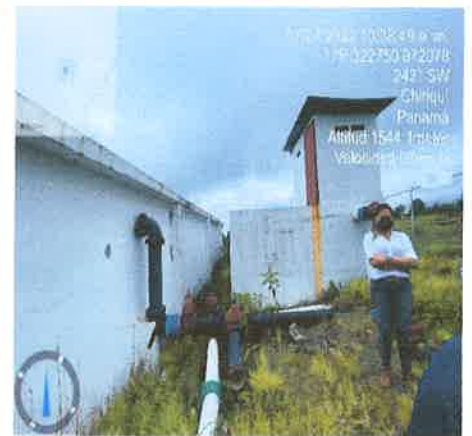
- Con relación a la topografía del área propuesta para el desarrollo del proyecto se constató que es irregular.
- Durante la inspección se inició el recorrido al área donde se ubicará el tanque de reserva, donde la parte contratista (ing. Yanelly González, ing. Juan Tore, directora de diseño Bárbara Zacarías) y por la promotora (Ing. Máximo Miranda) indicaron que el área a utilizar se realizaran trabajos de corte y nivelación de tierra, además se observaron dos tanques de reserva existentes en el cual se indicó que el nuevo tanque de reserva se conectara a unos de los tanques ya existentes; el tamaño de la tubería a utilizar será de 6 pulgadas.

- En lo que respecta a la vegetación existente en las áreas del alineamiento de la tubería se observó algunos árboles postes de tendidos eléctricos en el área de servidumbre, el área donde se construirá el tanque de reserva esta desprovisto de vegetación solo se observó gramíneas y en el área donde se construirá la toma de agua y el desarenador se observó un bosque de galería.

FOTOS No. 1, 2 y 3: imágenes de las estructuras y el área donde se ubicará el tanque de reserva  
Fuente: Lramirez.

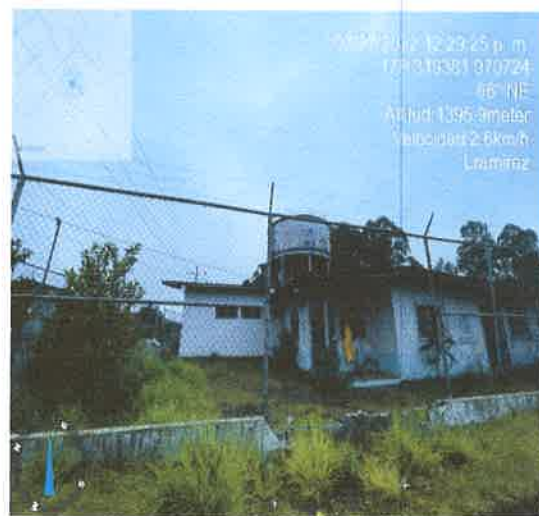
- En las instalaciones donde se ubicará la planta potabilizadora, edificio de control y otras estructuras, la parte contratista (ing. Yanelly González, ing. Juan Tore, directora de diseño Bárbara Zacarías) y por la promotora (Ing. Máximo Miranda) señalaron que las infraestructuras existentes serán demolidas, además los residuos de los materiales serán ubicados en un botadero el cual se verifico la ubicación en el EsIA presentado y el mismo no se indica.

FOTOS No. 4 y 5: imágenes de las infraestructuras existentes a demoler, donde se ubicará la planta potabilizadora.  
Fuente: Lramirez.

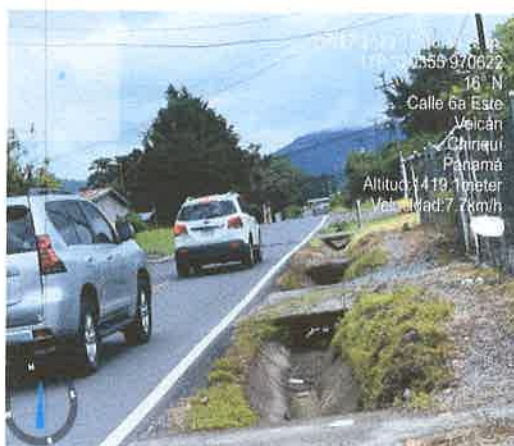
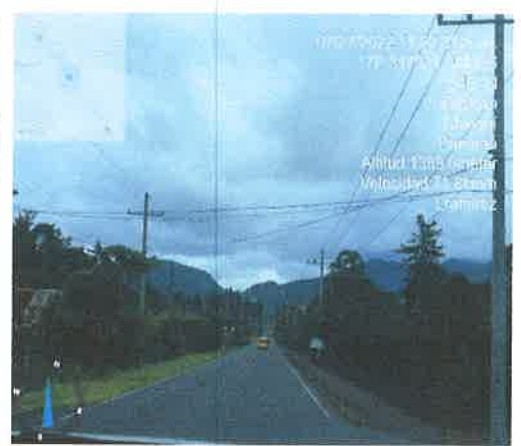
- Durante recorrido al lineamiento de las tuberías de aducción y las tuberías de conducción la empresa contratista (ing. Yanelly González, ing. Juan Tore, directora de diseño Bárbara Zacarías) y por la promotora (Ing. Máximo Miranda) señalo que las mismas se instalaran por el área de servidumbre publica y a la vez indicaron que si durante el proceso de instalación de las tuberías se ocasiona algún tipo daño se harán responsables de los mismos.

FOTOS No. 6, 7, 8: imágenes de la servidumbre donde se instalarán la línea de tuberías  
Fuente: Lramirez

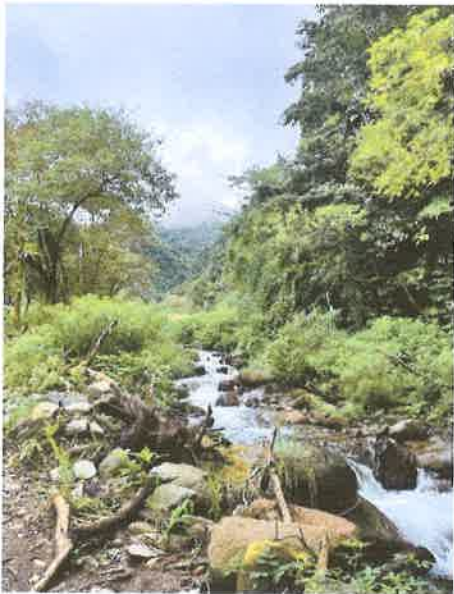
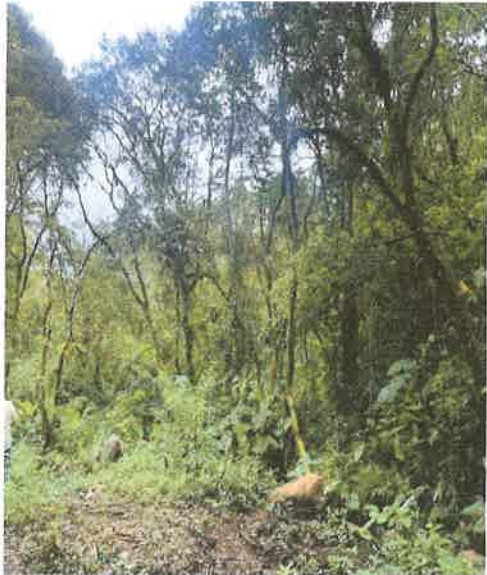
- Con relación al área de la toma de captación tendrá un área de construcción aproximado de  $8 \times 4 \text{ m}^2$  con una profundidad de 1.20 m, la empresa contratista (ing. Yanelly González, ing. Juan Tore, directora de diseño Bárbara Zacarías) y por la promotora (Ing. Máximo Miranda) manifestaron que se realizaran trabajos de limpieza y desvió de cauce al momento de la construcción, también se manifestó que el señor Enrique Morales segregara  $3000 \text{ m}^2$  de su propiedad para el área de ubicación de la toma de agua y el desarenador.

- Se evidenció durante la inspección ocular que el proyecto no ha iniciado su fase de construcción.
- Se observo que la vegetación existente en la quebrada Tizingal donde se construirá la toma de agua y el desarenador, en sus márgenes esta conformado por bosque de galería.
- Verificar que los usuarios aguas abajo con concesiones del estado no serán afectados por la ejecución del proyecto.
- Cumplir con la Ley Forestal,
- Tomar en cuenta como parte del proceso de evaluación de dicho EsIA, las observaciones presentadas por los asistentes a la inspección, y las que se emitieron por parte del personal técnico del Ministerio de Ambiente Chiriquí.
- Que el promotor debe aplicar las medidas de mitigación establecidas en el EsIA y se establezca la indemnización ecológica y cumplimiento con las normas y permisos correspondientes.

FOTOS No. 9, 10 y 11: imágenes del área donde se construirá la captación de agua y el desarenador.  
Fuente: Lramirez

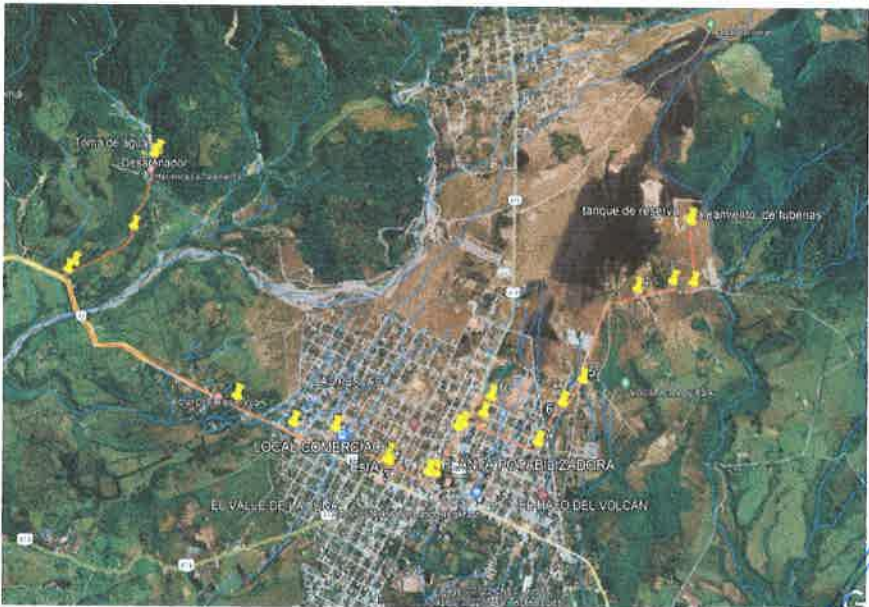
Imagen 1: recorrido del recorrido realizado durante la inspección.  
Fuente: Google Earth.
