MEMORANDO DSH-0604-2022

**ASUNTO :** Criterio técnico sobre la primera información aclaratoria del EsIA "P.H. RIBERAS DEL LAGO"

INFORME TÉCNICO No. DSH-009 -2022

EVALUACIÓN DE LA PRIMERA INFORMACIÓN ACLARATORIA DEL EIA DEL PROYECTO  
DENOMINADO  
“PH. RIBERAS DEL LAGO”

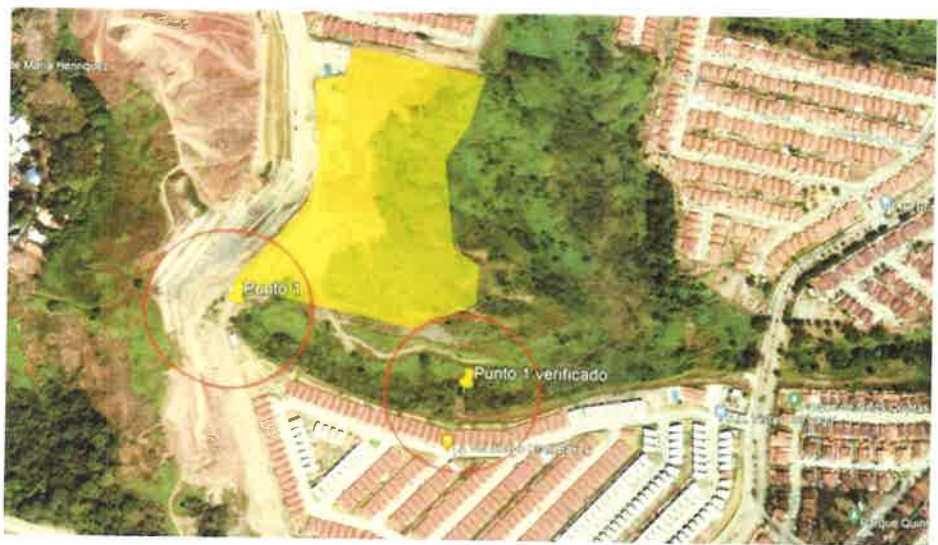
Figura N°3 Punto de Naciente 1 según Informe Geofísico e Hidrológico respecto al indicado por Miambiente

- “Los trabajos de exploración de superficie y de la estructura del subsuelo revelaron que el punto de referencia ya indicado y catalogado como nacimiento de agua, se encontraba totalmente seco al momento de su valoración (20/04/2022). Por lo tanto se exploró la pendiente del drenaje y se detectó el primer empozamiento de agua sobre la elevación 119 msnm, en el marco de la incidencia de las primeras lluvias de la época de invierno. Esto representa un distanciamiento de 313 metros al sureste del punto de referencia previamente indicado como de nacimiento de agua....
- ...se puede estimar con las referencias obtenidas que solamente el punto de agua detectado al final de la época de ausencia de lluvias y que fue encontrado en las

coordenadas UTM E 662441 m N 1006919 m, sobre la cota 119 msnm, podría corresponder al inicio del curso de agua superficial, con lo cual sería el inicio del curso de agua y estimarse como un nacimiento de agua superficial. Este punto de agua en forma de poza estancada inicialmente, luego decenas metros aguas abajo, da comienzo a un pequeño flujo y está identificado como M-1 en este Estudio.”

Se acepta ubicación de la naciente que refleja el informe geofísico e hidrológico.

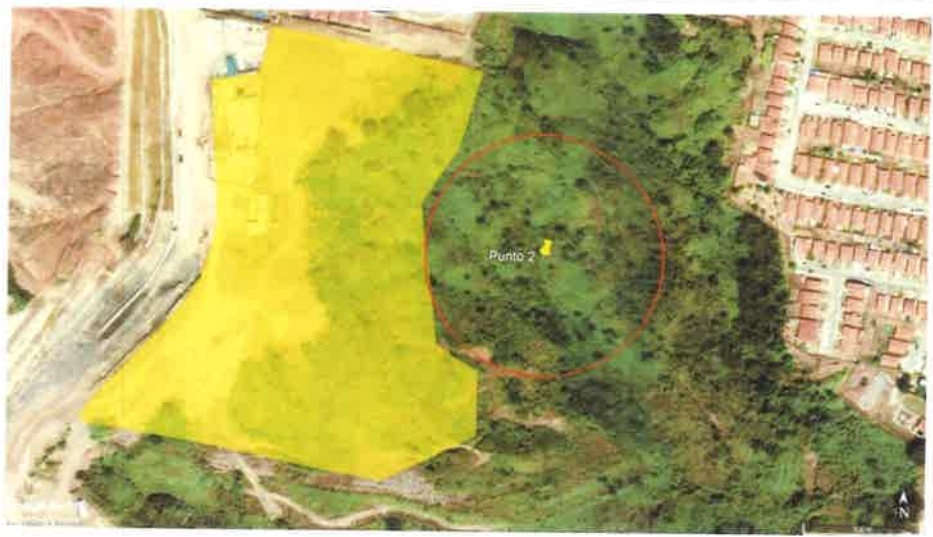
Figura N°7 Propuesta de Radio de 100 metros para el Punto 2

Se propone mantener un radio de 100 metros alrededor de esta naciente, realizando por parte del promotor una reforestación y restauración para eliminar la paja canalera y darle oportunidad a especies de árboles mayores que generen una protección al caudal de esta naciente, lo cual no da la paja canalera ni los árboles pioneros que actualmente se pueden observar

Se acepta la propuesta de un radio de protección de 100m para este punto
