REPÚBLICA DE PANAMÁ
MINISTERIO DE AMBIENTE
INFORMACIÓN COMPLEMENTARIA AL ESTUDIO DE IMPACTO AMBIENTAL
CATEGORÍA I

PLAZA AGROPECUARIA DE CHIRIQUÍ

ESTUDIO QUEBRADA SIN NOMBRE

**ESTUDIO HIDROLOGICO PARA QUEBRADA SIN
NOMBRE**

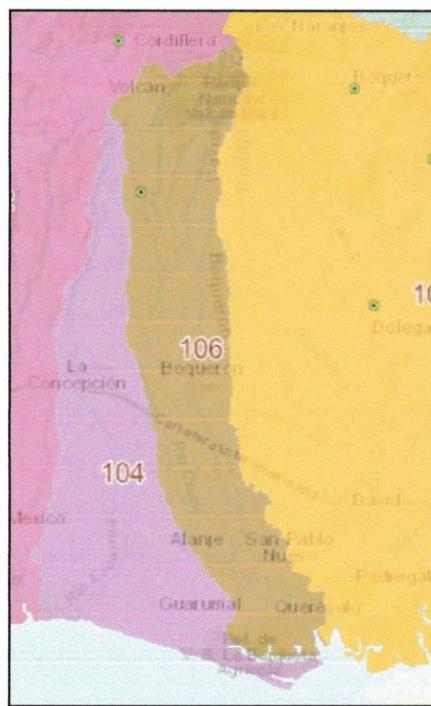
Figura 2, Cuenca hidrográfica 106 (cuenca Río Chico).

La microcuenca de la Quebrada Sin Nombre pertenece a la cuenca 106 denominada Cuenca Hidrografía Rio Chico, que se localiza en la Provincia de Chiriquí, en la parte Sur Oeste de la Republica de Panamá. Esta cuenca pertenece a la región hídrica del pacifico occidental, región que cubre a la provincia de Chiriquí, el sur de la comarca Ngabe Bugle y la parte oeste y sur de la provincia de Veraguas.

El área de drenaje de la cuenca del Rio Chico es de 488.17 Km² contando extensión de 69 Km, desde su nacimiento hasta su desembocadura en el océano Pacifico, el caudal promedio de la cuenca es de 13.08m³/seg.

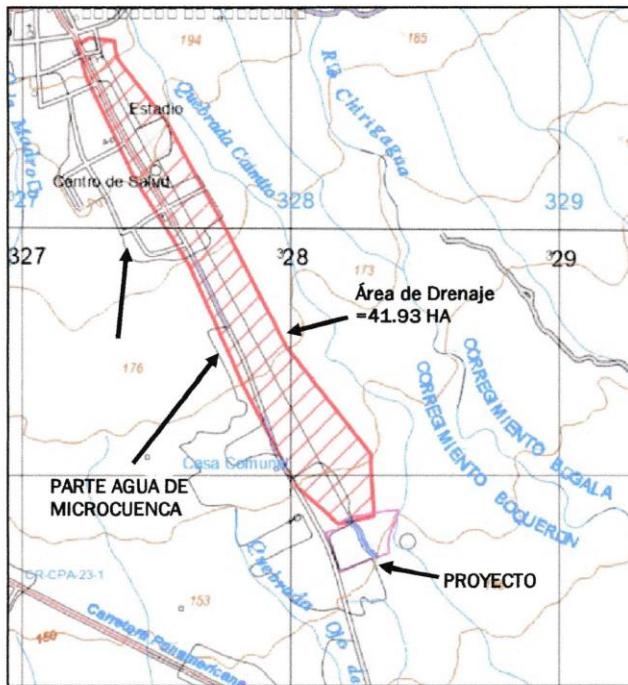
Figura 3. Área de Drenaje de la subcuenca en estudio, Fuente Tommy Guardia.

Para determinar el área de drenaje de la microcuenca, se ha realizado un modelo digital de la superficie de análisis con sus elevaciones y curvas de nivel del área en estudio, tomando en cuenta los mosaicos Tommy Guardia a escala 1:25,000, disponibles en el sitio Web del instituto geográfico Tommy Guardia. Para esto, se manipula los mosaicos 3641_I_NE y 3641_I_SE, y mediante una aplicación de computadora, se les dio coordenadas reales, escalas respectivas, para así gráficamente determinar la línea divisoria o parte aguas de la microcuenca, dando como resultado un área de drenaje de **41.93 HA**. En la siguiente imagen, se aprecia el área de drenaje definida.

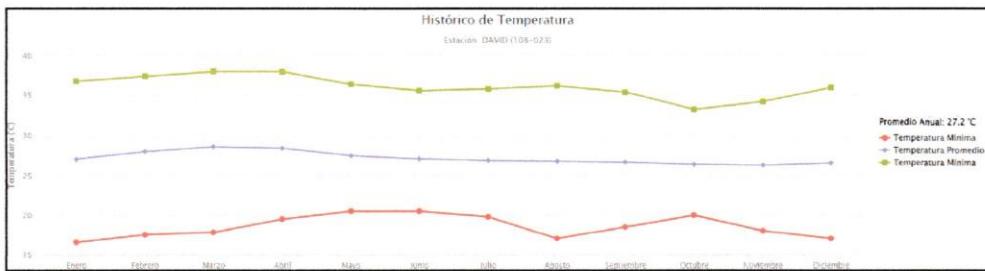
Figura 4. Histórico de Temperaturas. Estación de Bajo Grande Fuente: ETESA, 2022.

5.3. Temperatura:
conforme a los datos de la estación más cercana al área de estudio, ubicada en el distrito David (108-023), el promedio anual de temperatura para esta zona es de 27.2 °C.

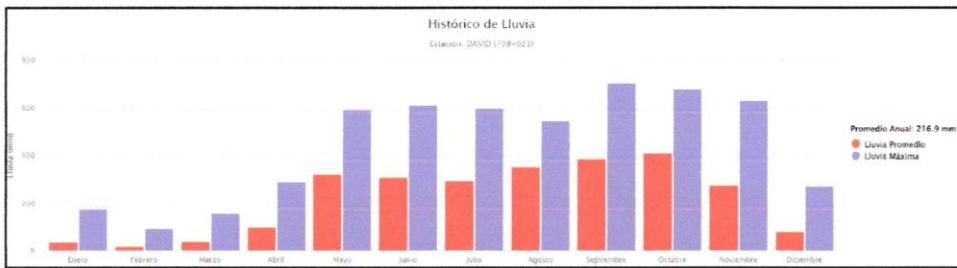
Figura 5. Histórico de Lluvias. Sensor de lluvia estación David. Fuente: ETESA, 2022

5.4. Precipitación:
las precipitaciones son muy variables, a lo largo del año, siendo el mes con mayor precipitación del año es en agosto con un promedio de 701.1 mm. La lluvia promedio anual es de 216.9mm, en los alrededores de la subcuenca.

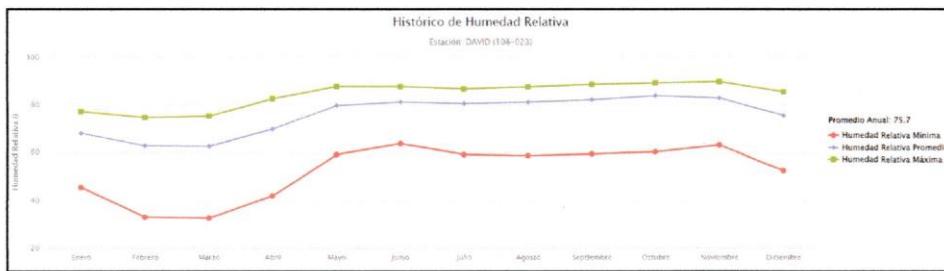
Figura 6. Histórico de Humedad Relativa, Estación David. Fuente: ETESA, 2022.

Humedad Relativa: en cuanto a la humedad relativa, la estación más cercana al sitio del proyecto, ubicada en David, DAVID (108-023), registra un promedio anual de 75.7%.

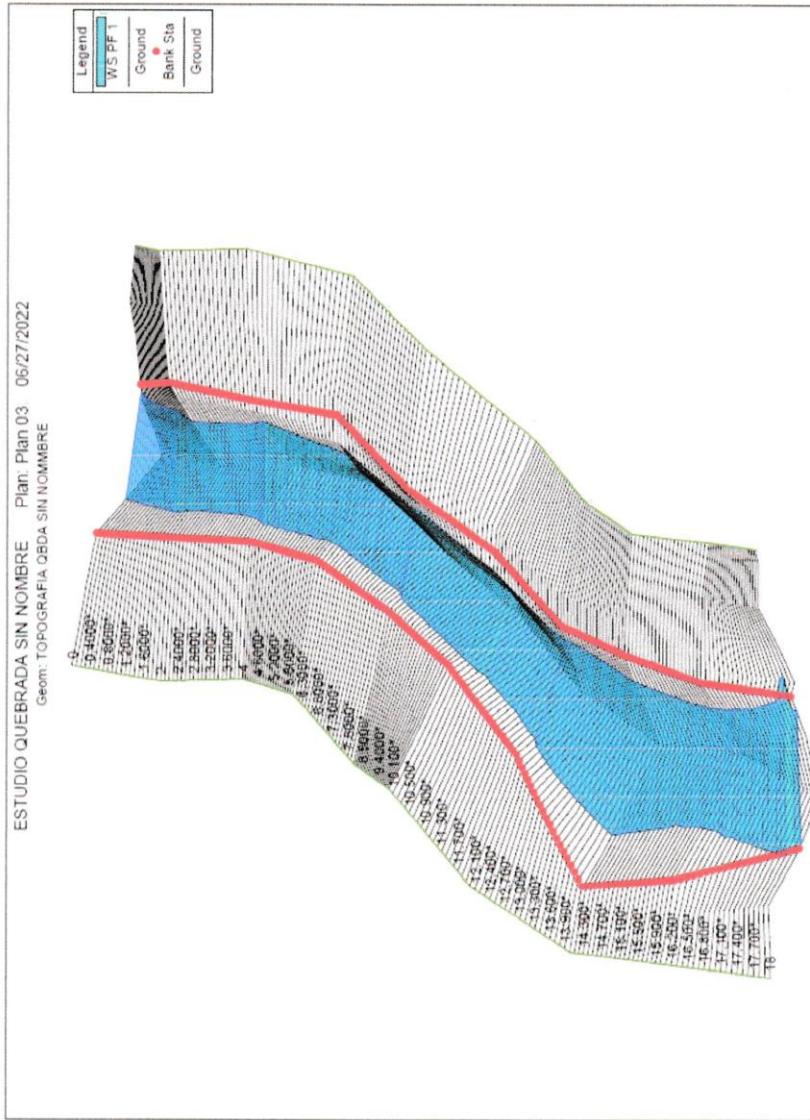
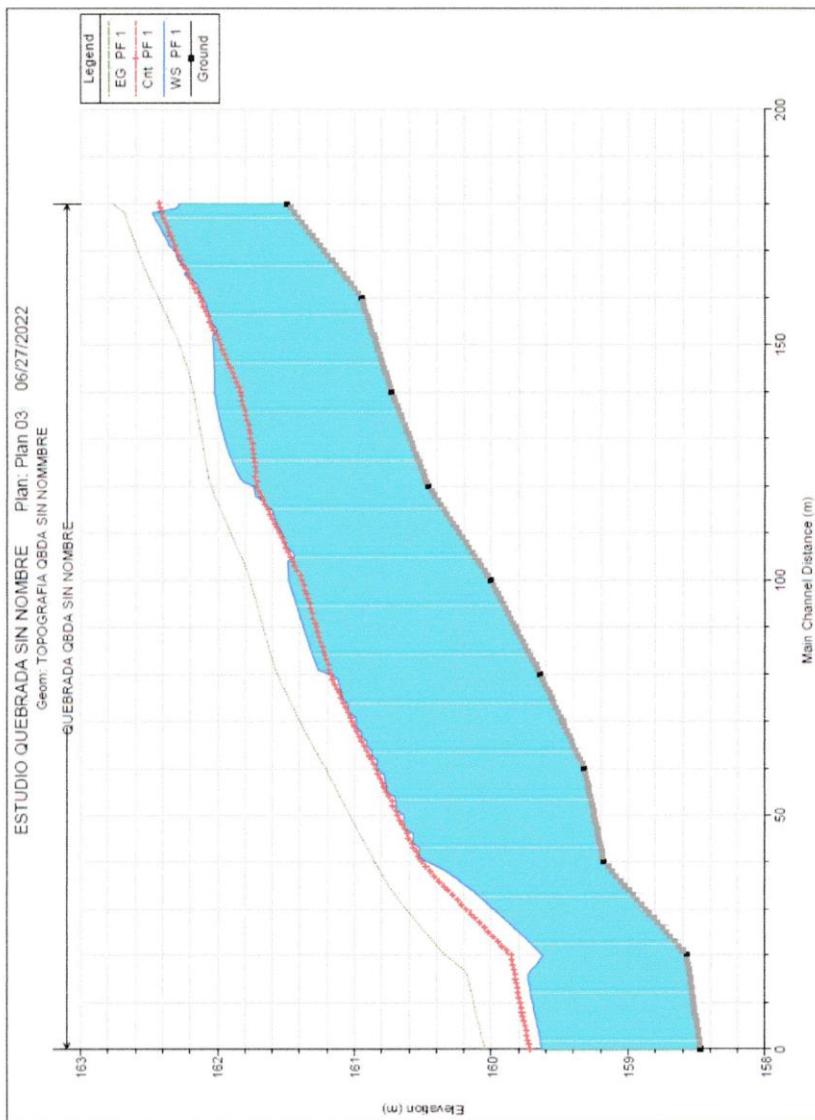
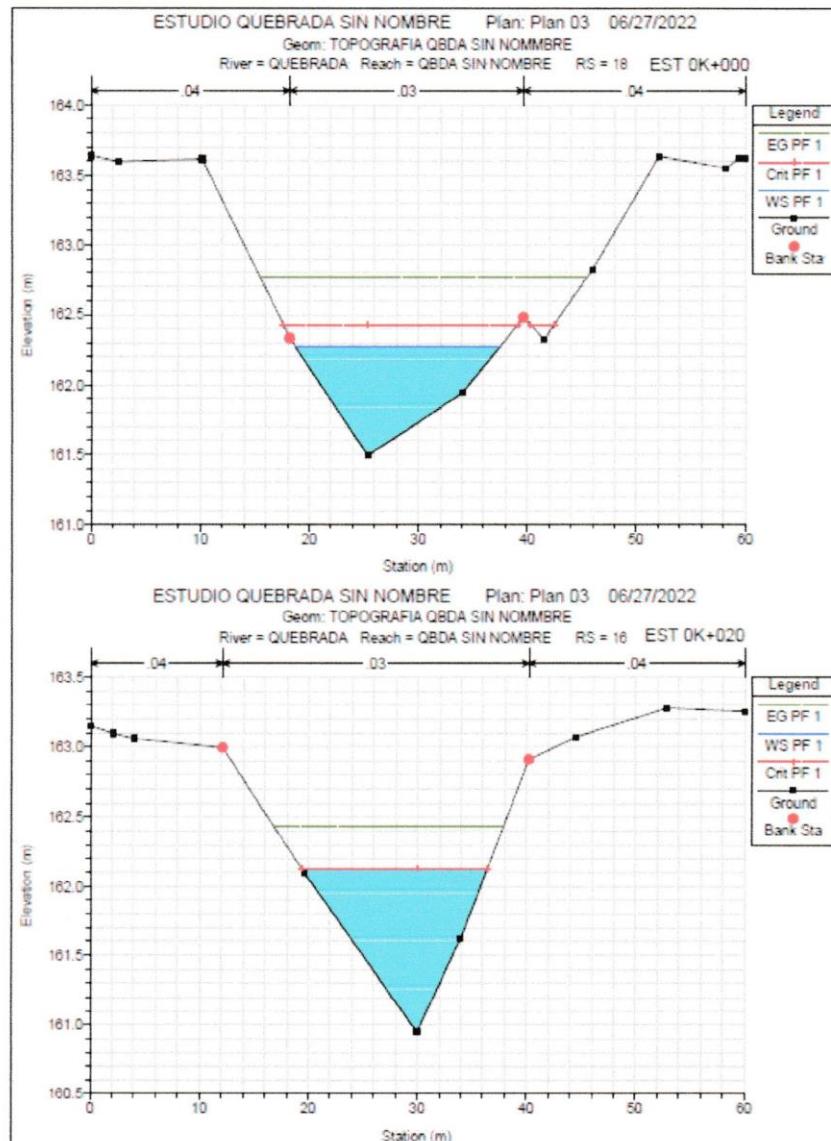
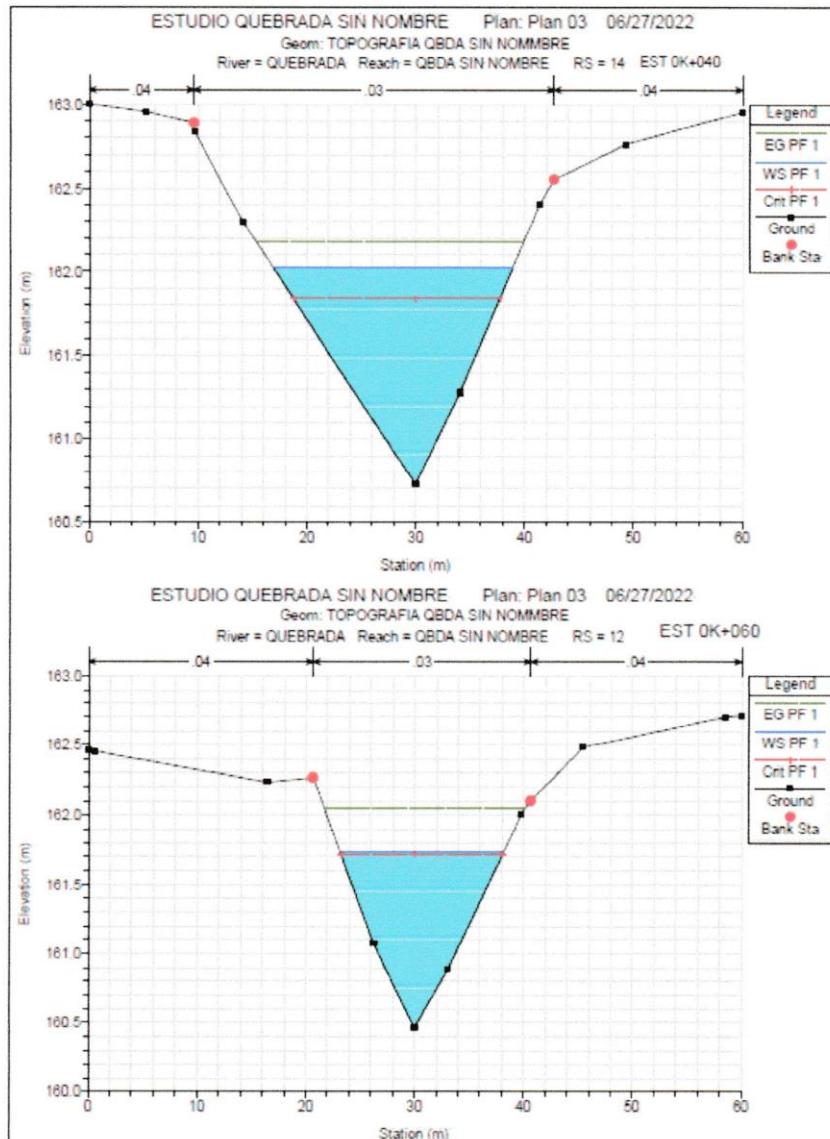
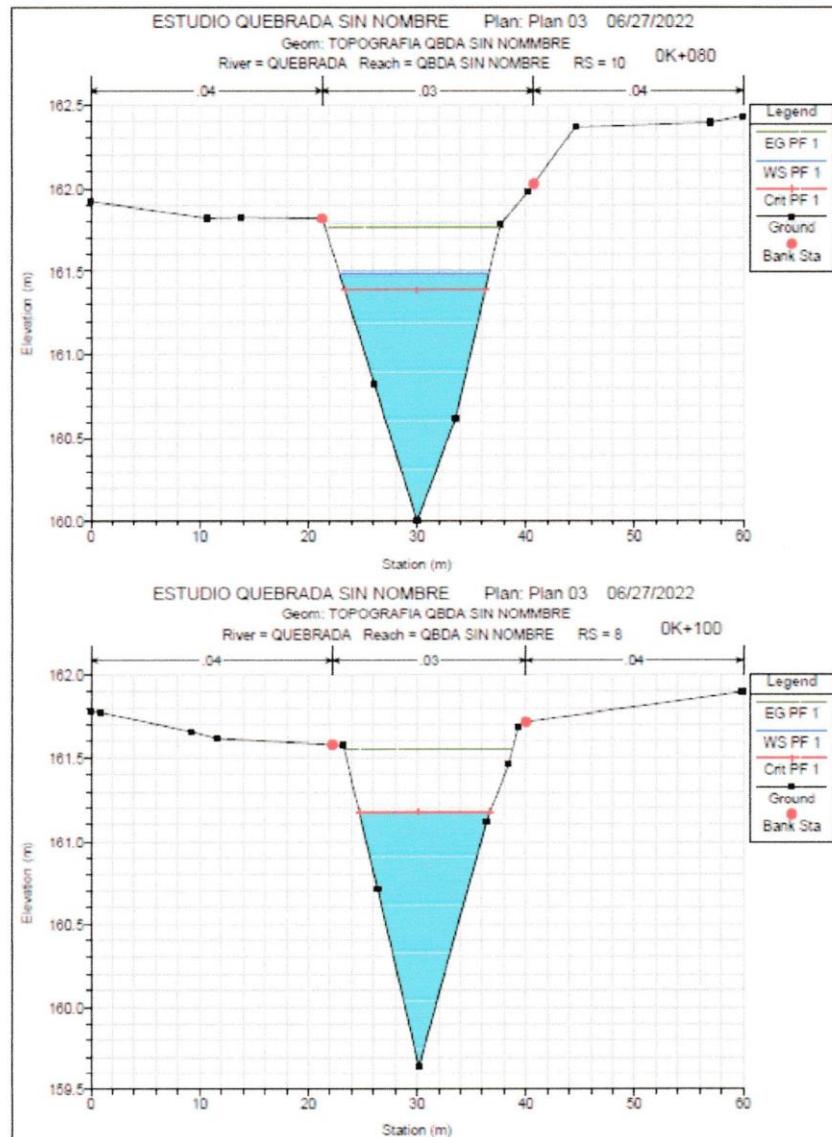
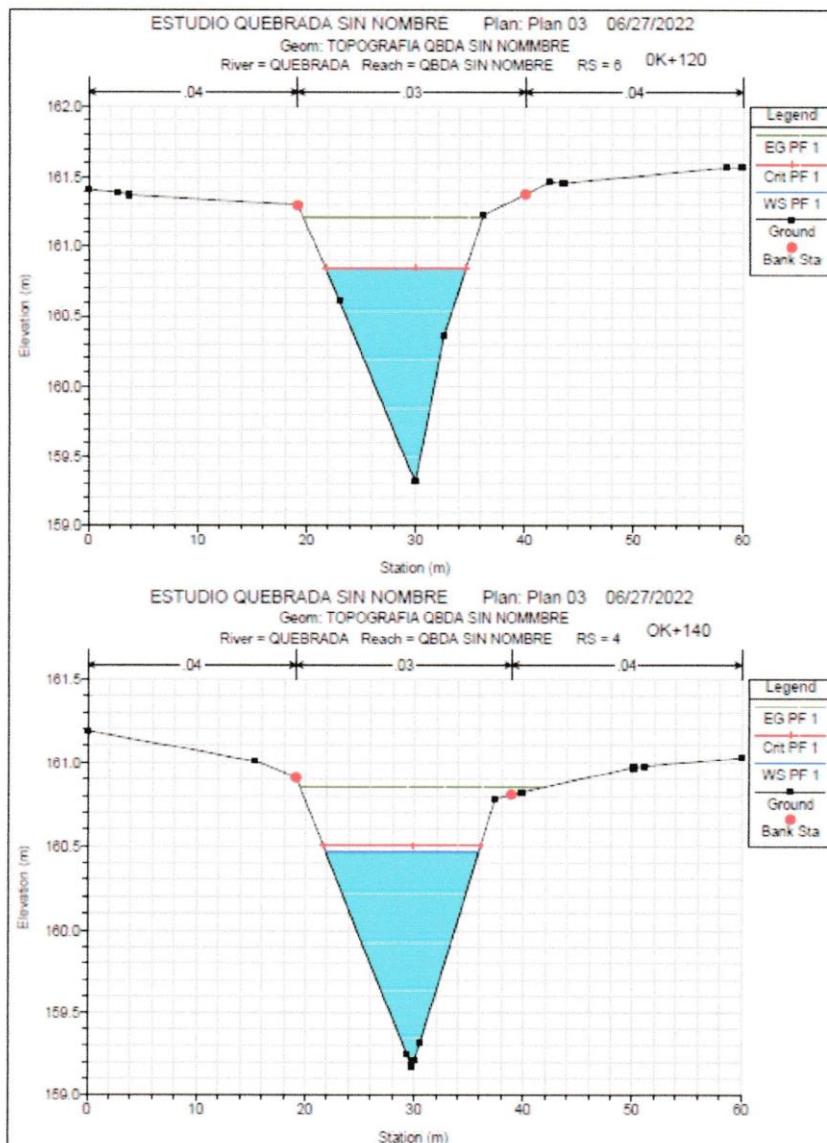
Para determinar los niveles de agua máxima, se realizó un modelo hidráulico en el programa HEC-RAS donde realizo una simulación del cauce natural a para determinar los niveles de agua máxima (NAME) y evitar cualquier riesgo de inundación.

Luego de haber realizado una simulación del cauce natural del terreno con un periodo de retorno de 50 años, se concluye lo siguiente:

1. No existe ningún riesgo de inundación para el futuro proyecto, siempre y cuando se respeten los niveles de terracería seguros calculados.
2. El caudal máximo de análisis es de **24.99 m³/seg.**
3. El retiro de protección de bosque debe ser mínimo 10 metros a partir del BST.
4. Los niveles superiores de terracería deberán de estar 1.50 metros por encima del NAME, para evitar riesgos de inundación.

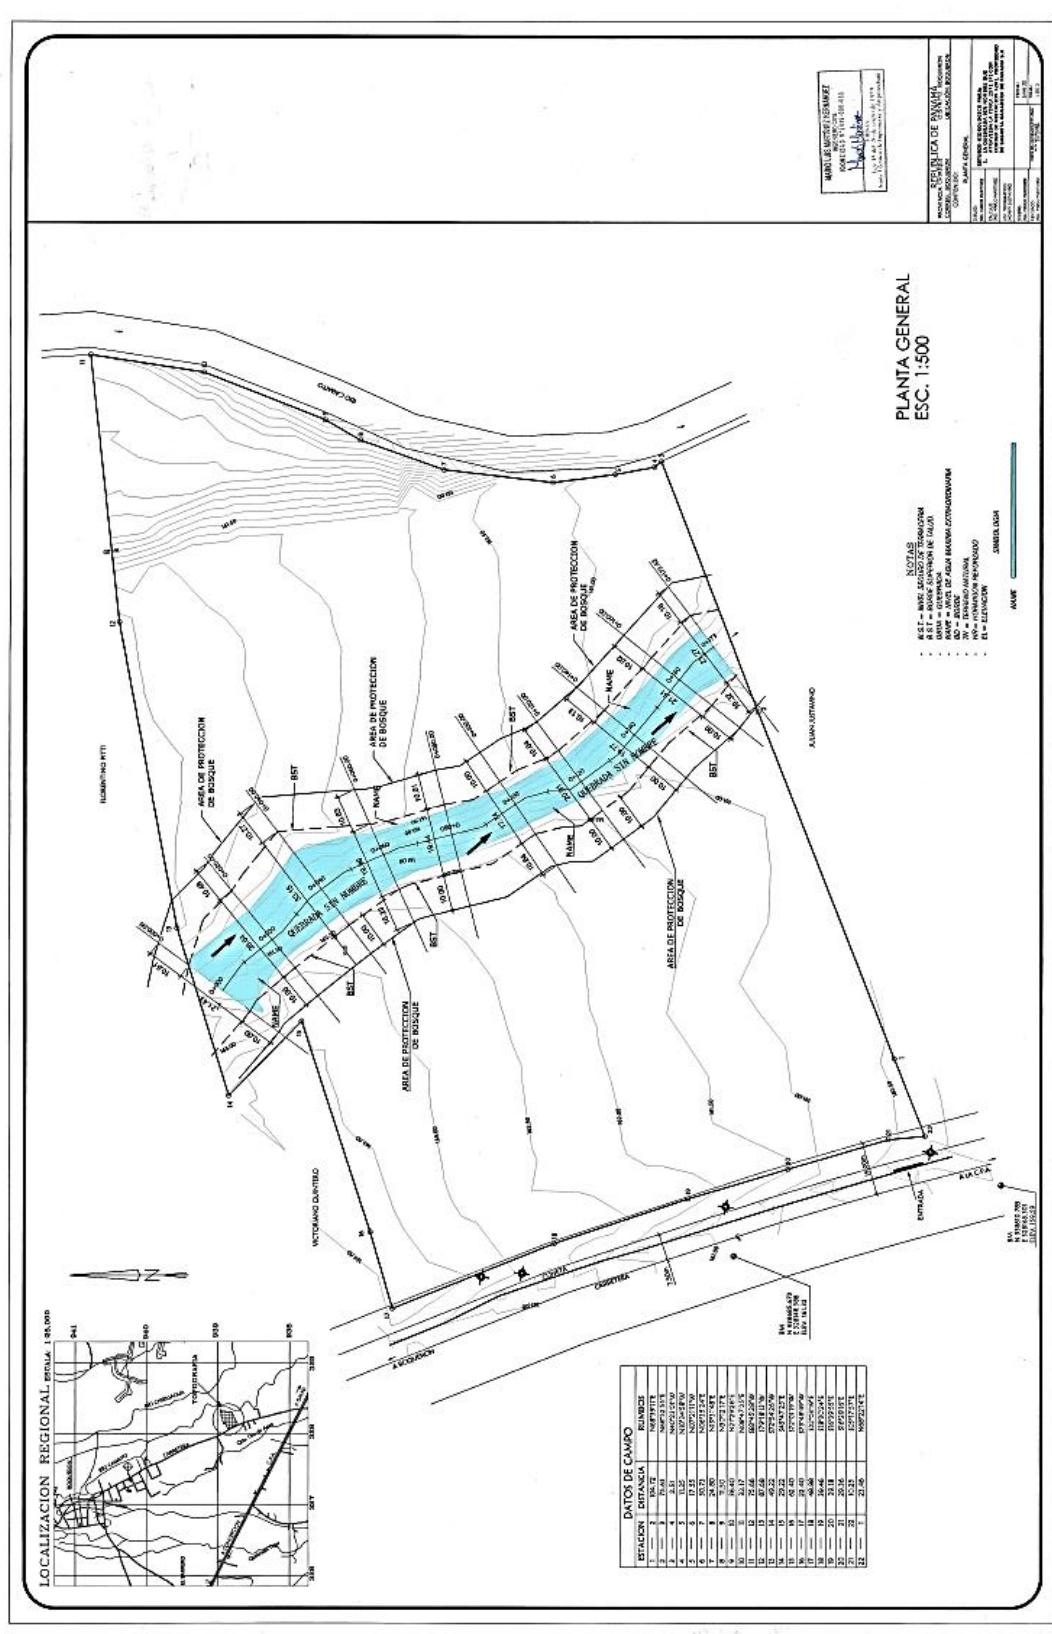
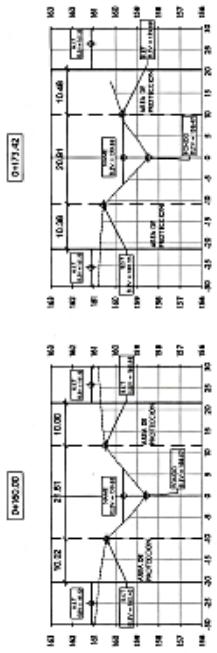
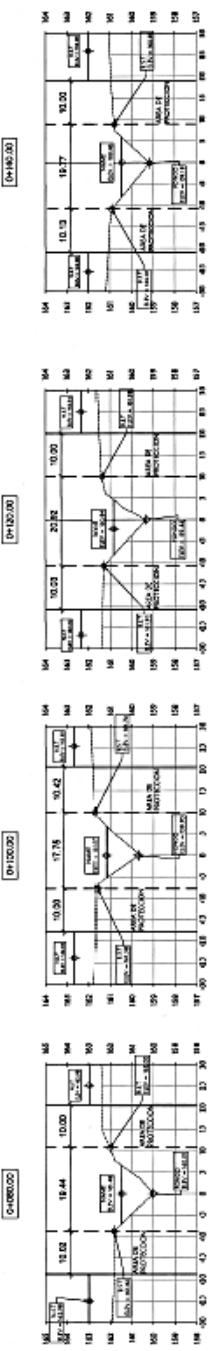
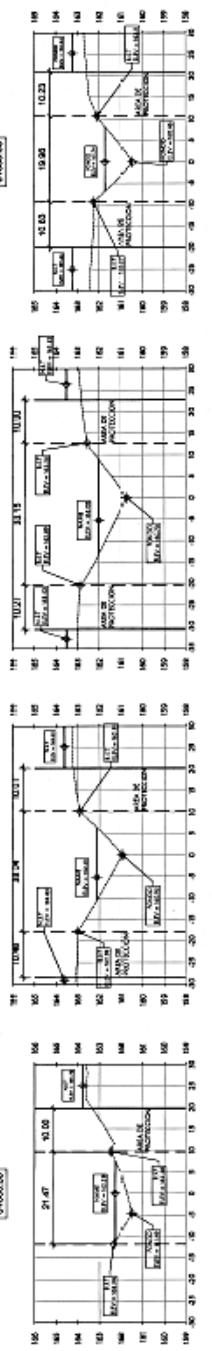
5. Diseño de estudio hidrológico.

ESCALA:
VERTICAL 1:100
HORIZONTAL 1:500
H:4V
