PROYECTO: PROYECTO SOLARPRO

FECHA: 13 DE MAYO DE 2022
PROYECTO: SOLARPRO
PROMOTOR: AGUAFUERTE, S.A.
REPRE. LEGAL: DIANIK ELIZABETH PEREN GARCÍA.
CONSULTORES: GRUPO INGEMAR, S.A.
LOCALIZACIÓN: PROVINCIA DE CHIRIQUÍ, DISTRITO DE BARÚ,
CORREGIMIENTO PROGRESO.

DIRECCIÓN REGIONAL DE CHIRIQUÍ
SECCIÓN DE EVALUACIÓN DE IMPACTO AMBIENTAL
INFORME TÉCNICO DE INSPECCIÓN No. 050-05-2022
AL SITIO DONDE SE DESARROLLARÁ EL EsIA CAT. I:
“SOLARPRO”

MINISTERIO DE AMBIENTE
DIRECCIÓN REGIONAL DE CHIRIQUÍ
SECCIÓN DE EVALUACIÓN DE IMPACTO AMBIENTAL
INFORME TÉCNICO DE EVALUACIÓN DE ESTUDIO DE IMPACTO
AMBIENTAL
No.053-2022

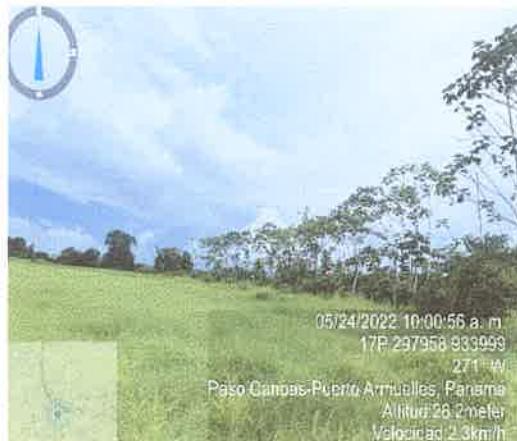
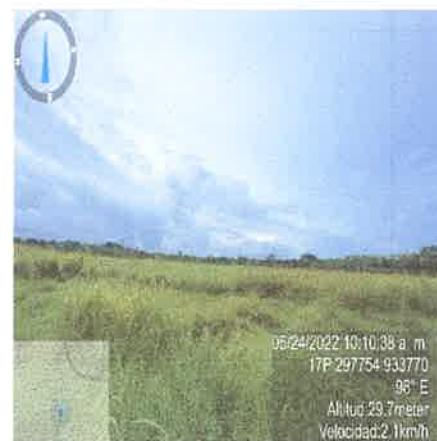
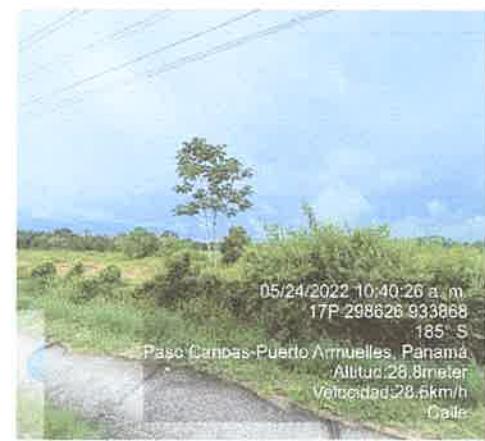
- **Suelo:** la topografía del área a desarrollar en su mayoría es plana.
- **Agua:** se observó un cuerpo de agua dentro del polígono del proyecto.
- **Fauna:** se observó algunas aves dentro del polígono del proyecto.
- **Flora:** el terreno presenta árboles dispersos, rastrojos y un parche de vegetación.

Foto 1,2 y 3. Vista del área del proyecto.
Fuente: Iramirez.

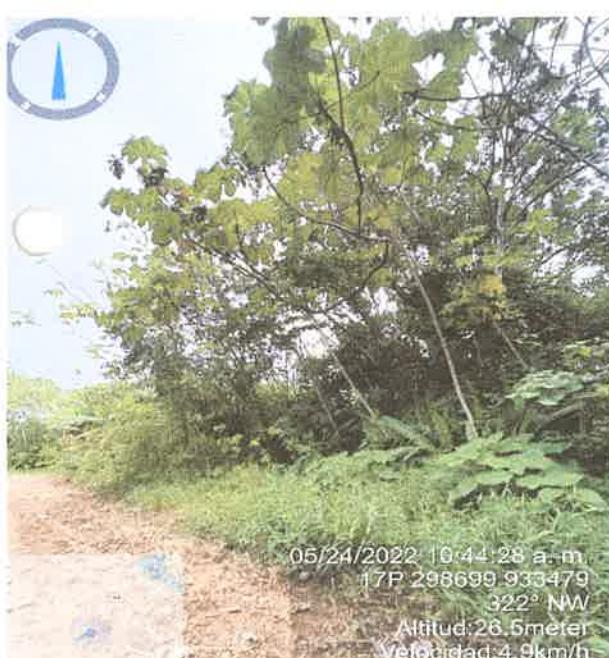
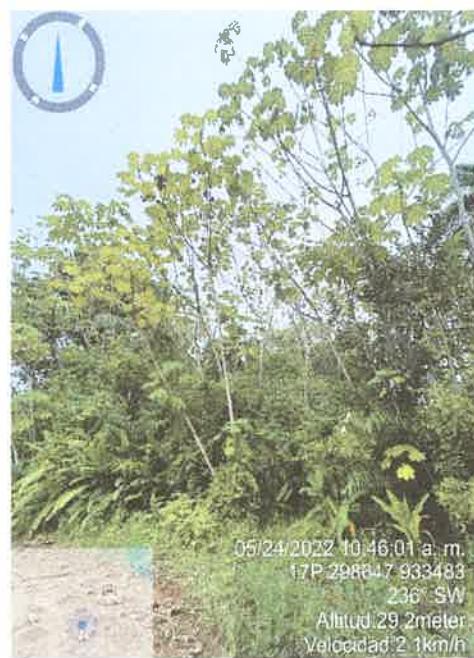
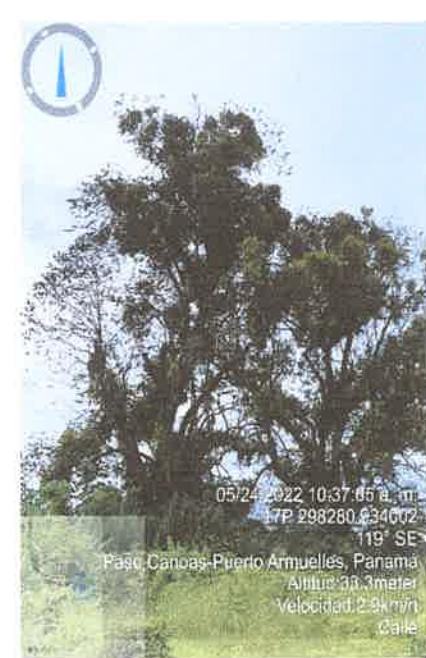
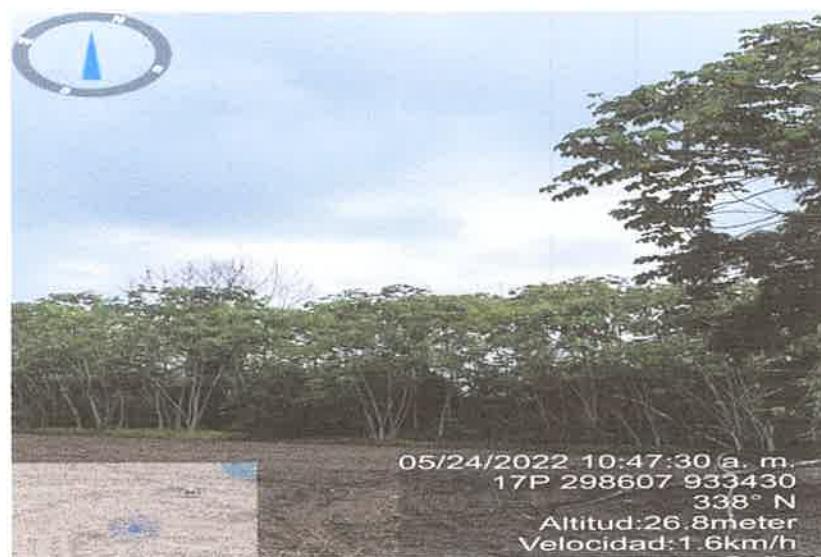
- **Observación 3:** durante la inspección se observó que la vegetación existente dentro del área del proyecto está compuesta por gramínea, cercas vivas (Guarumo, plátano, palma Pacora) árboles dispersos, especies de epifitas, rastrojos y a lo largo de los márgenes del cuerpo de agua se observó un parche de vegetación de aproximadamente 300 m de longitud, compuesta principalmente por Sigua, Teca, Guarumo y especies arbustivas. (coordenadas Este 298247 Norte 934001, este 298194 norte 933688).
- **Observación 4:** la topografía del área propuesta para el desarrollo del proyecto es plana con leves inclinaciones.

Foto 4, 5,6 y 7. Vegetación existente dentro del polígono del proyecto.
Fuente: Iramirez.

- El proyecto no ha iniciado su fase de construcción.
- Dentro del polígono del proyecto se observó un cuerpo de agua.
- La vegetación existente en el área del proyecto está compuesta por cercas vivas, árboles dispersos, especies de epifitas y un parche de vegetación en ambos márgenes del cuerpo de agua.
- Se verificaron los principales puntos de afectación, principalmente las áreas de influencia directa.
- Como consecuencia a las observaciones realizadas en campo, se debe continuar con el proceso de evaluación y la verificación de categoría para la cual fue presentado el Estudio de Impacto Ambiental.
- Remitir a la Sección de Seguridad Hídrica para evaluación en base a su competencia.
- Remitir a la Sección de Forestal para evaluación en base a su competencia.

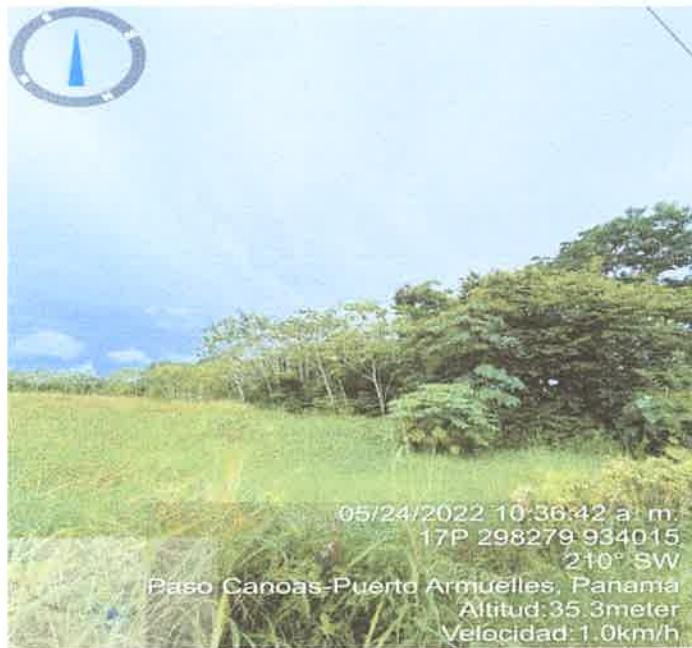
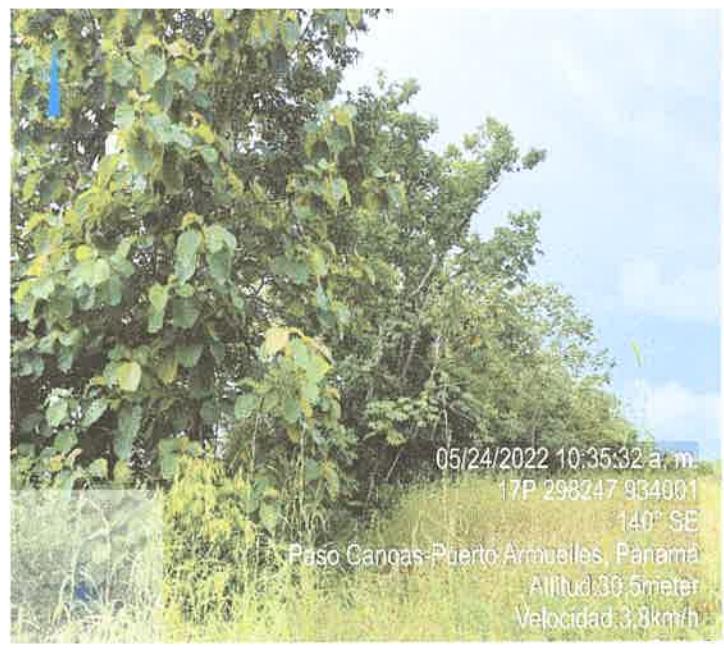
- **Observación 1:** al momento de la inspección realizada, se evidencia en campo, que la empresa promotora no ha dado inicio a trabajos de construcción.
- **Observación 2:** durante el recorrido se observó dentro del área a desarrollar una fuente de agua, en donde también se observaron árboles a lo largo de los márgenes del mismo;
-

la cual será verificada y validada por la Sección de Seguridad Hídrica (coordenadas este 298246 norte 933976).

Foto 8 y 10. Vegetación existente en los márgenes del cuerpo de agua observado en campo.

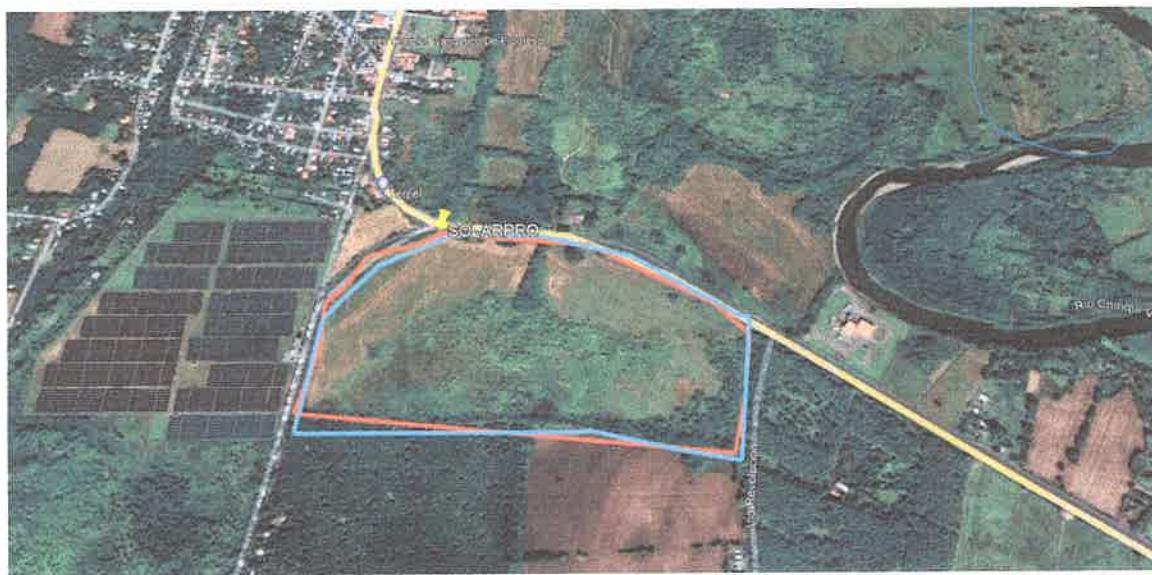
Imagen: Mapa del recorrido realizado en la inspección de campo -El polígono de color turquesa es el recorrido durante la inspección -El polígono de color rojo es el polígono formado por las coordenadas presentadas en el EsIA.

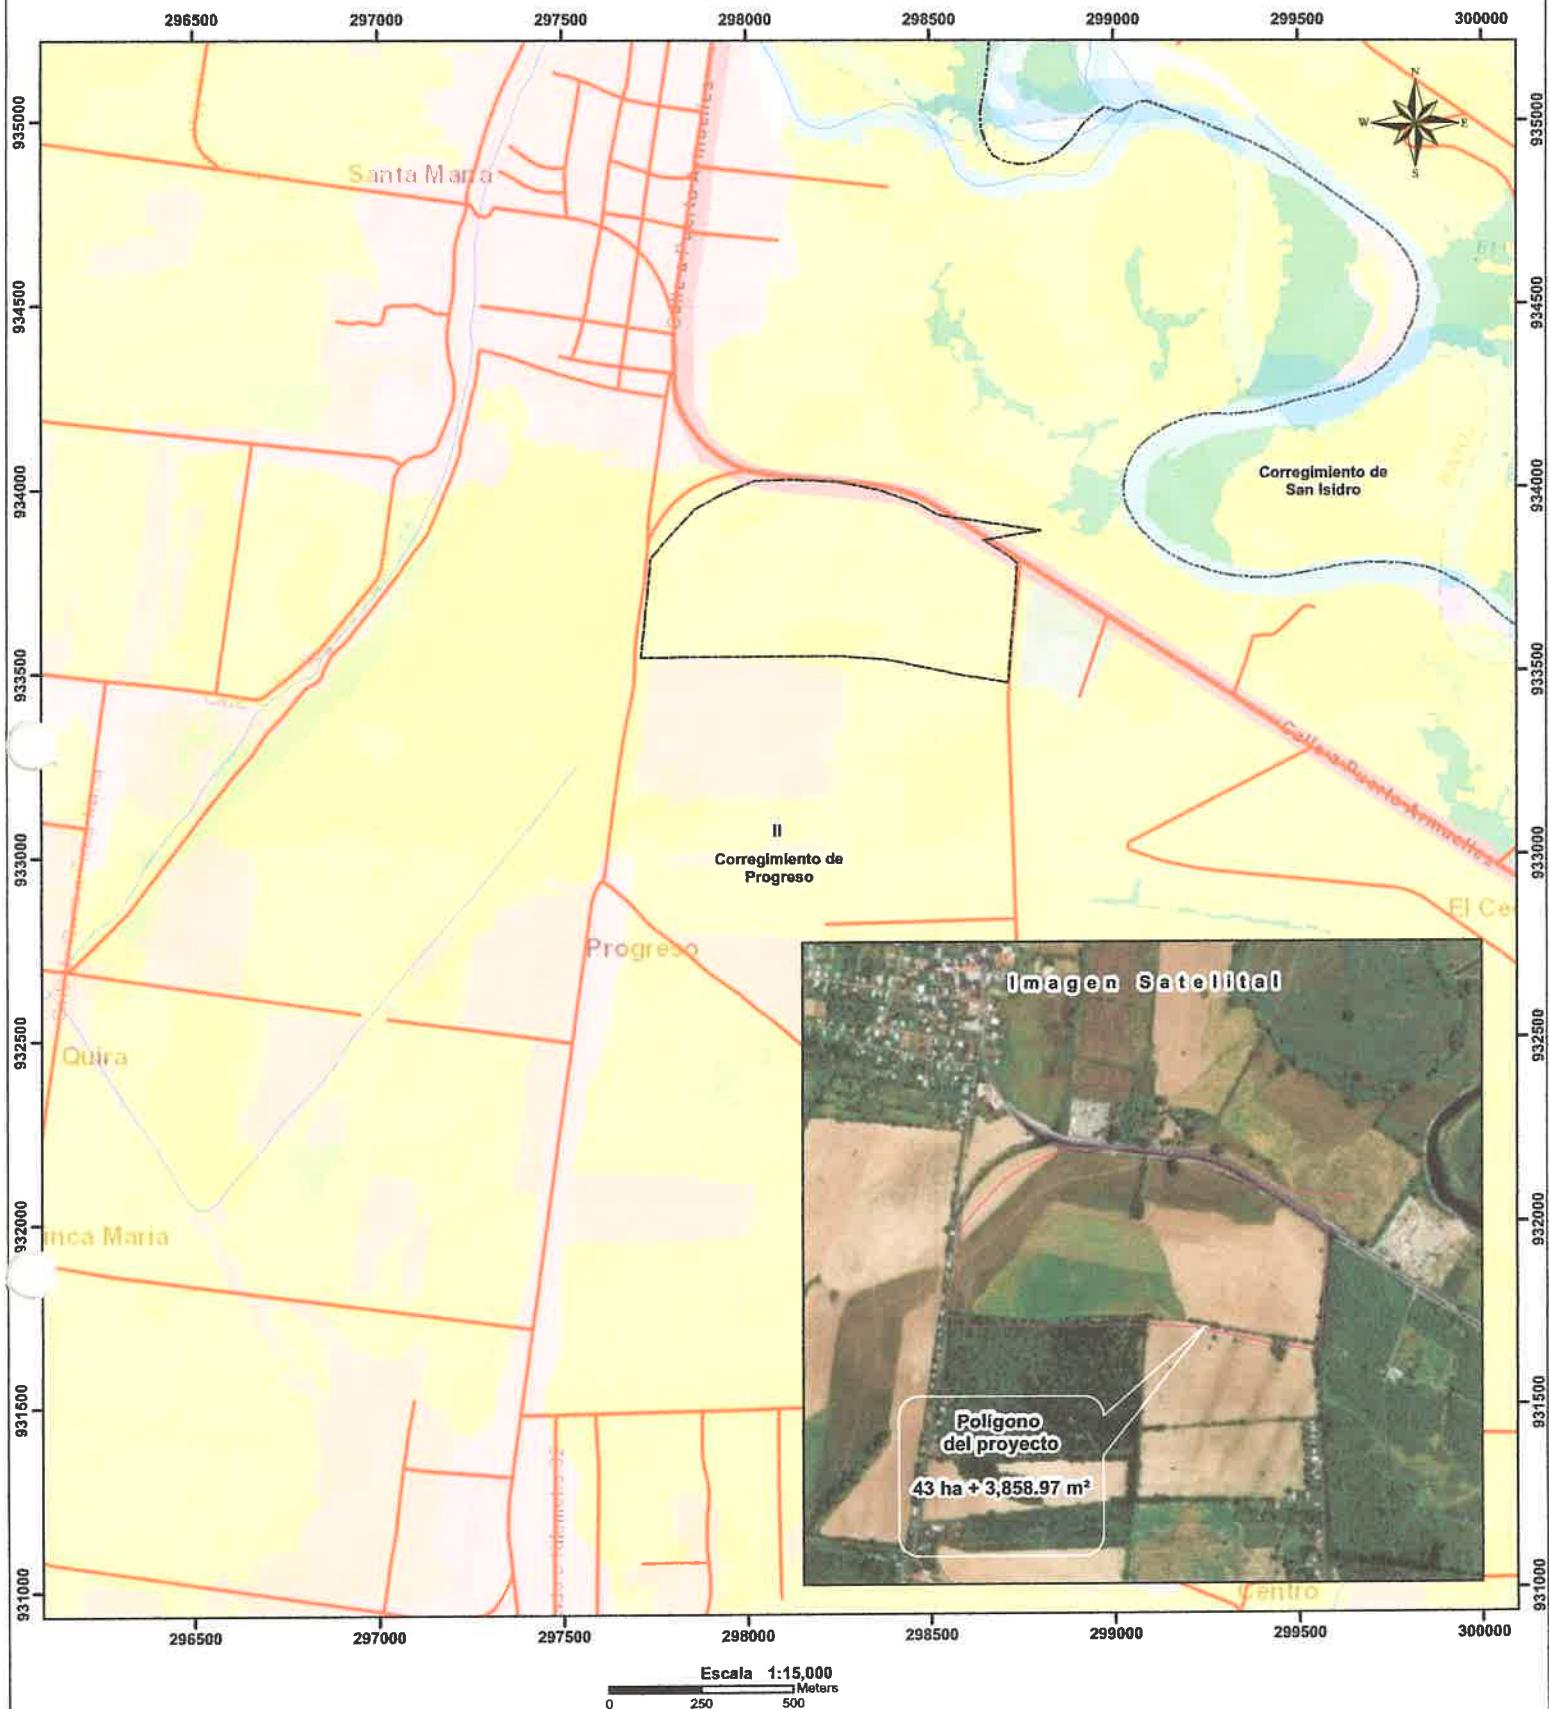
**CORREGIMIENTO DE PROGRESO,
DISTRITO DE BARÚ , PROVINCIA DE CHIRIQUÍ
VERIFICACIÓN DE COORDENADAS
SOLARPRO**

Con los datos proporcionados se generó un polígono del proyecto, con una superficie de **43 ha + 3,858.97 m²**, el cual se ubica fuera de los límites del Sistema Nacional de Áreas Protegidas.

De acuerdo a la Cobertura Boscosa y Uso del Suelo, año 2012, se ubica en la categoría de “**Infraestructura**”, “**Otro cultivo anual**” y “**Palma aceitera**”; según la Capacidad Agrológica se ubica en el tipo **II-Arable**, algunas limitaciones en la selección de las plantas, requiere conservación moderada.

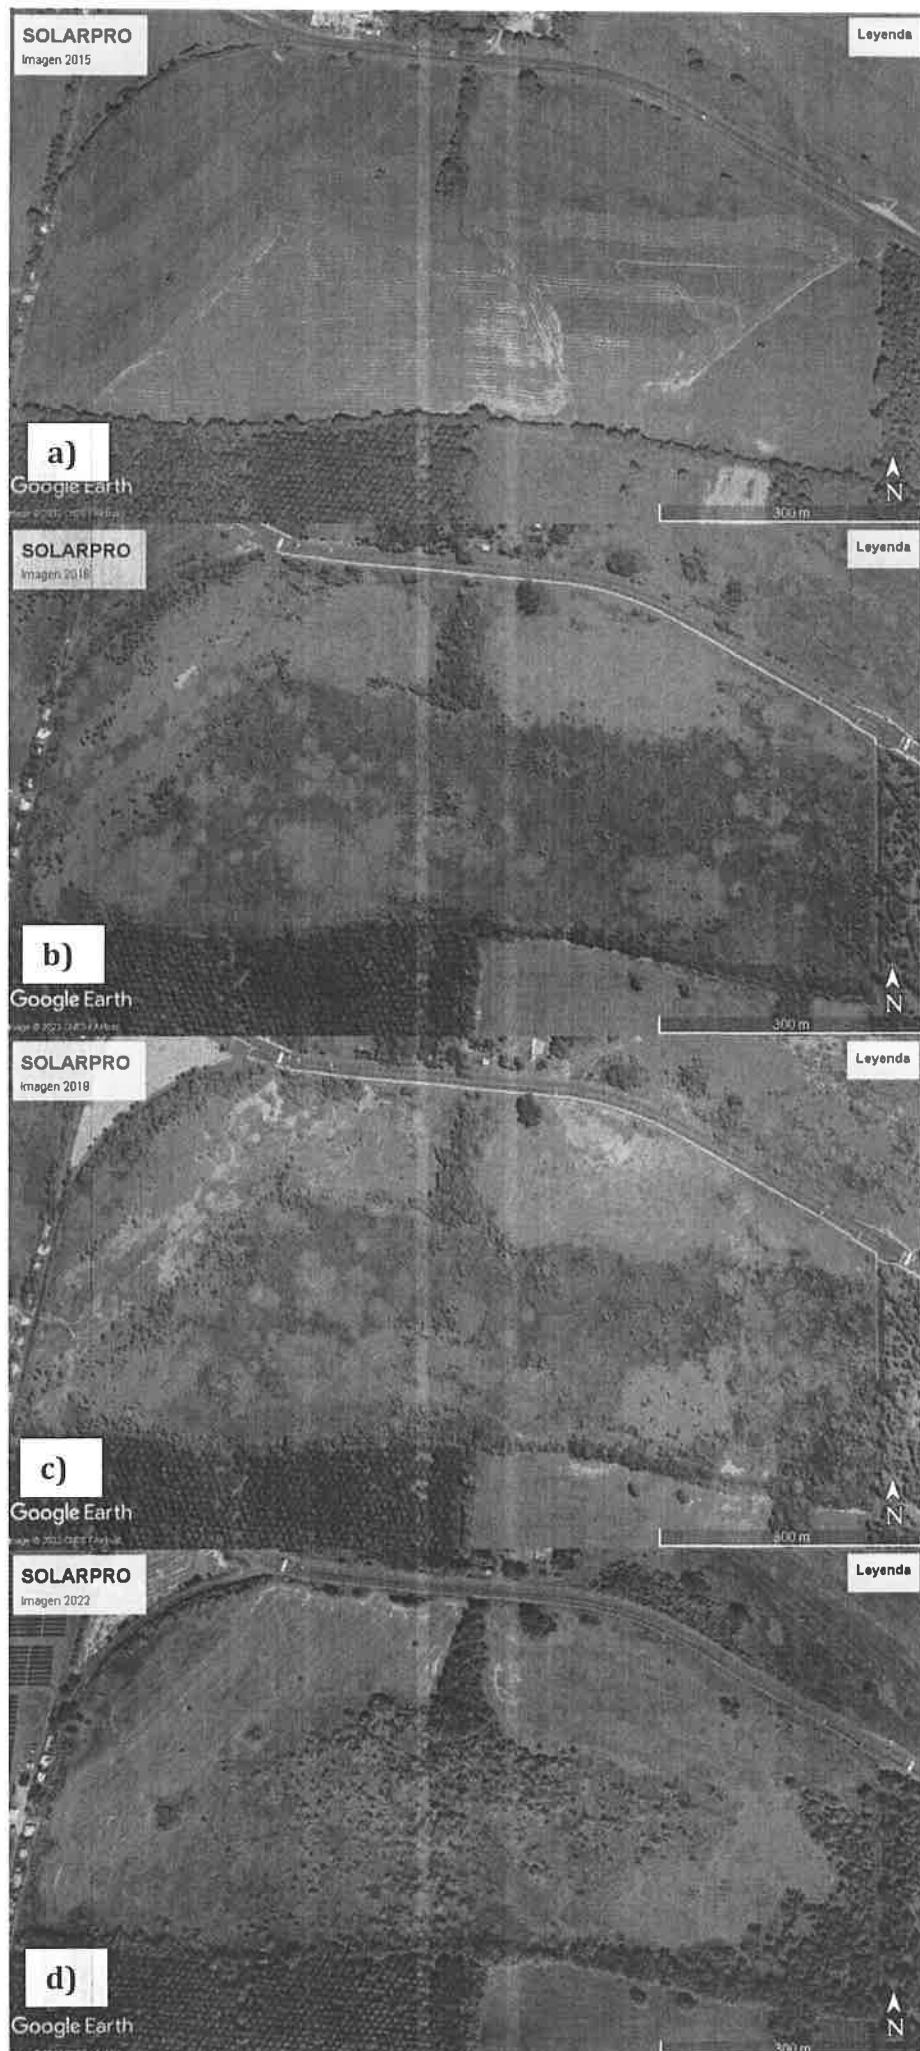
Según las imágenes satelitales obtenidas de Google Earth Pro desde el año 2015 al año 2022, se evidencia que el área propuesta en el Estudio de Impacto Ambiental se caracterizaba por área de cultivo que desde el 2018 se desarrolló una vegetación tipo rastrojo en ciertas áreas. Aunado, a una franja de vegetación constante que se estima en una superficie de 5,100 m².

Imagen 1. Vista cronológica desde el año 2015 al año 2022 de las imágenes satelitales del predio a desarrollarse el proyecto SOLARPRO. **a)** 2015, **b)** 2018, **c)** 2019, **d)** 2022.
Fuente: Google Earth Pro.*

- Por lo tanto, en cuanto a la formación boscosa del área a intervenir para el desarrollo del **Proyecto SOLARPRO** es necesario se tome en consideración que:
 - Rastrojo: es una formación natural cuyo estado de sucesión se encuentra en una etapa inicial de desarrollo. Se encuentran plantas de tipo herbáceas, bejucos, arbustos y las especies presentes no tienen gran valor comercial, pero ejercen funciones de mejoramiento de suelos y generan las condiciones ambientales necesarias para la colonización de especies propias de etapas más avanzadas. Las especies son de crecimiento rápido, con un dosel superior denso y homogéneo. Estos bosques se denominan también como bosques pioneros y de acuerdo con las normas legales son formaciones menores a cinco (5) años de edad.
