SOLICITUD DE INFORMACIÓN ACLARATORIA DEL ESTUDIO DE IMPACTO
AMBIENTAL CATEGORÍA II DEL PROYECTO
AQUA RELAX and SPORTS DOLEGA

De acuerdo con la nota DEIA – DEEIA – AC – 0091-1307-2022, damos respuesta a la solicitud de aclaración del Estudio de Impacto Ambiental, Categoría II, del Proyecto Aqua Relax and Sports Dolega, de la Empresa EXCELLENCE WATER EXPERIENCE CORP, el cual se propone realizar el proyecto de un Parque Acuático, ubicado en el Sector del Cacao, en el Distrito de Dolega Provincia de Chiriquí.

El Proyecto Aqua Sports and Relax Dolega, es un proyecto turístico/residencial que estará compuesto por un área de piscinas, restaurante, domos (glampings), villas, club campestre, área de bolos y canchas deportivas.

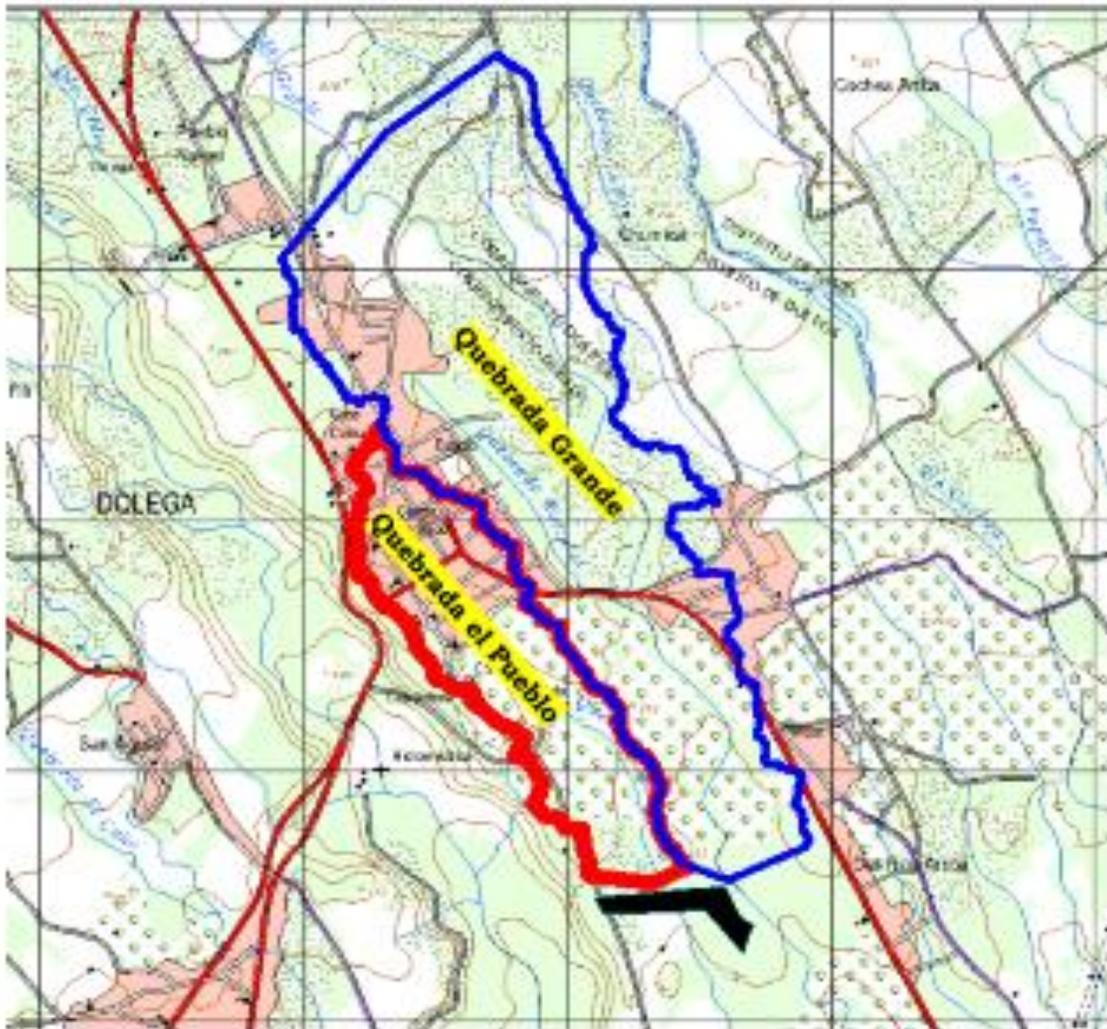
Mapa No, 2

Delimitación de las dos Subcuencas Hidrográficas de las Quebradas
El Pueblo y Grande

Figura 12: Subcuencas en el área del proyecto. (Hoja 3741, N° 58)

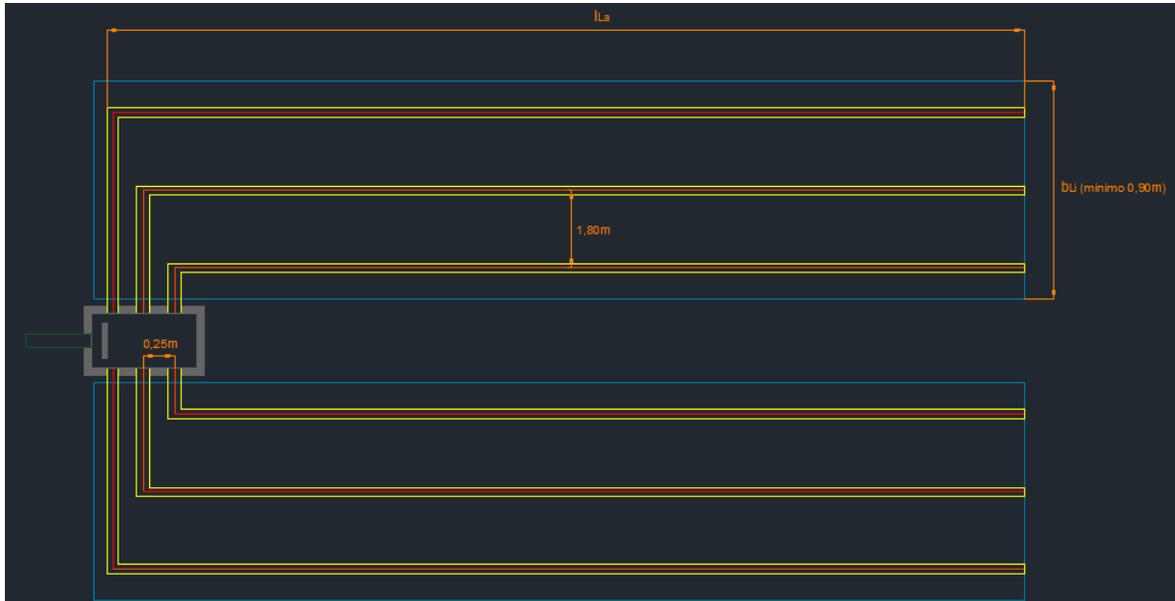
CAMPO DE INFLTRACIÓN

Villas:

$v_i =$	5.99	[min/cm]	o	15.21	[min/2,5cm]	(Velocidad de infiltracion)
$l_a =$	49.00	[lts./m ² dia]	(Coeficiente de infiltracion)	(De tabla en funcion de v_i)		
$q_e =$	35.00	[lts./hab.dia]	(Caudal unitario)			
$n =$	15	[hab.]	(Cantidad de habitantes en el inmueble)			
$Q_e =$	525.00	[lts./dia]	(Caudal total)			
$A_{in} =$	$Q_e/l_a =$	10.71	[m ²]	(Area de infiltracion necesaria)		
$b_{Li} =$	1.00	[m]	(Ancho del lecho de infiltracion)			
$l_{Li} =$	$A_{in}/b_{Li} =$	10.71	[m]	(Longitud del lecho de infiltracion)

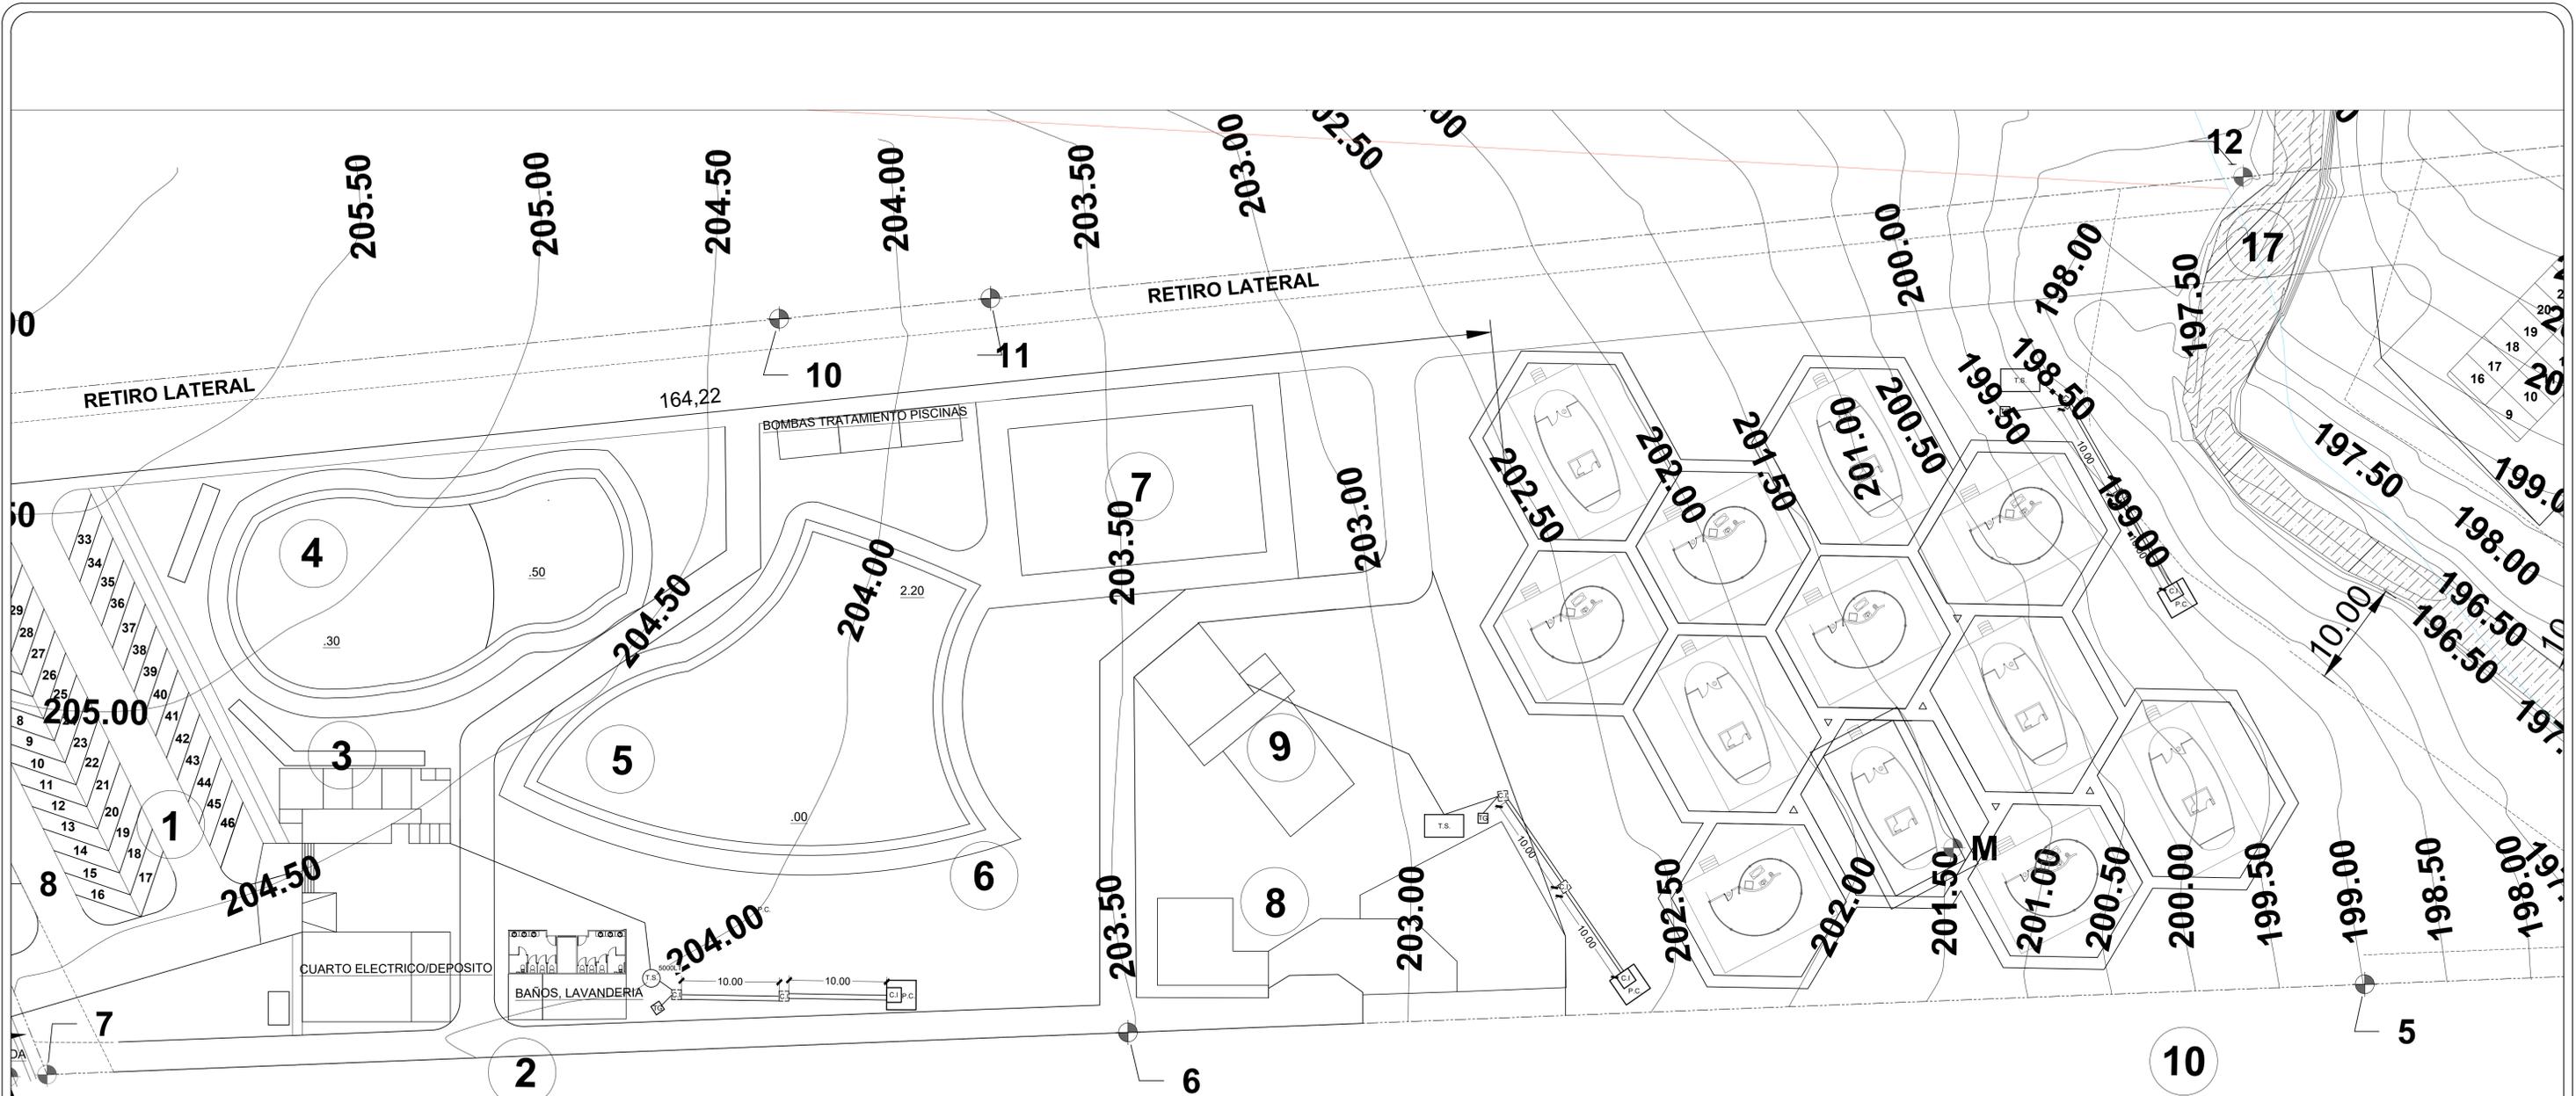
UBICACION ESPECIFICA DE RECORRIDO SEPTICO DE ADMINISTRACIÓN, BAÑOS,
LAVANDERÍA, RESTAURANTE Y CARPAS
ESCALA: 1/300

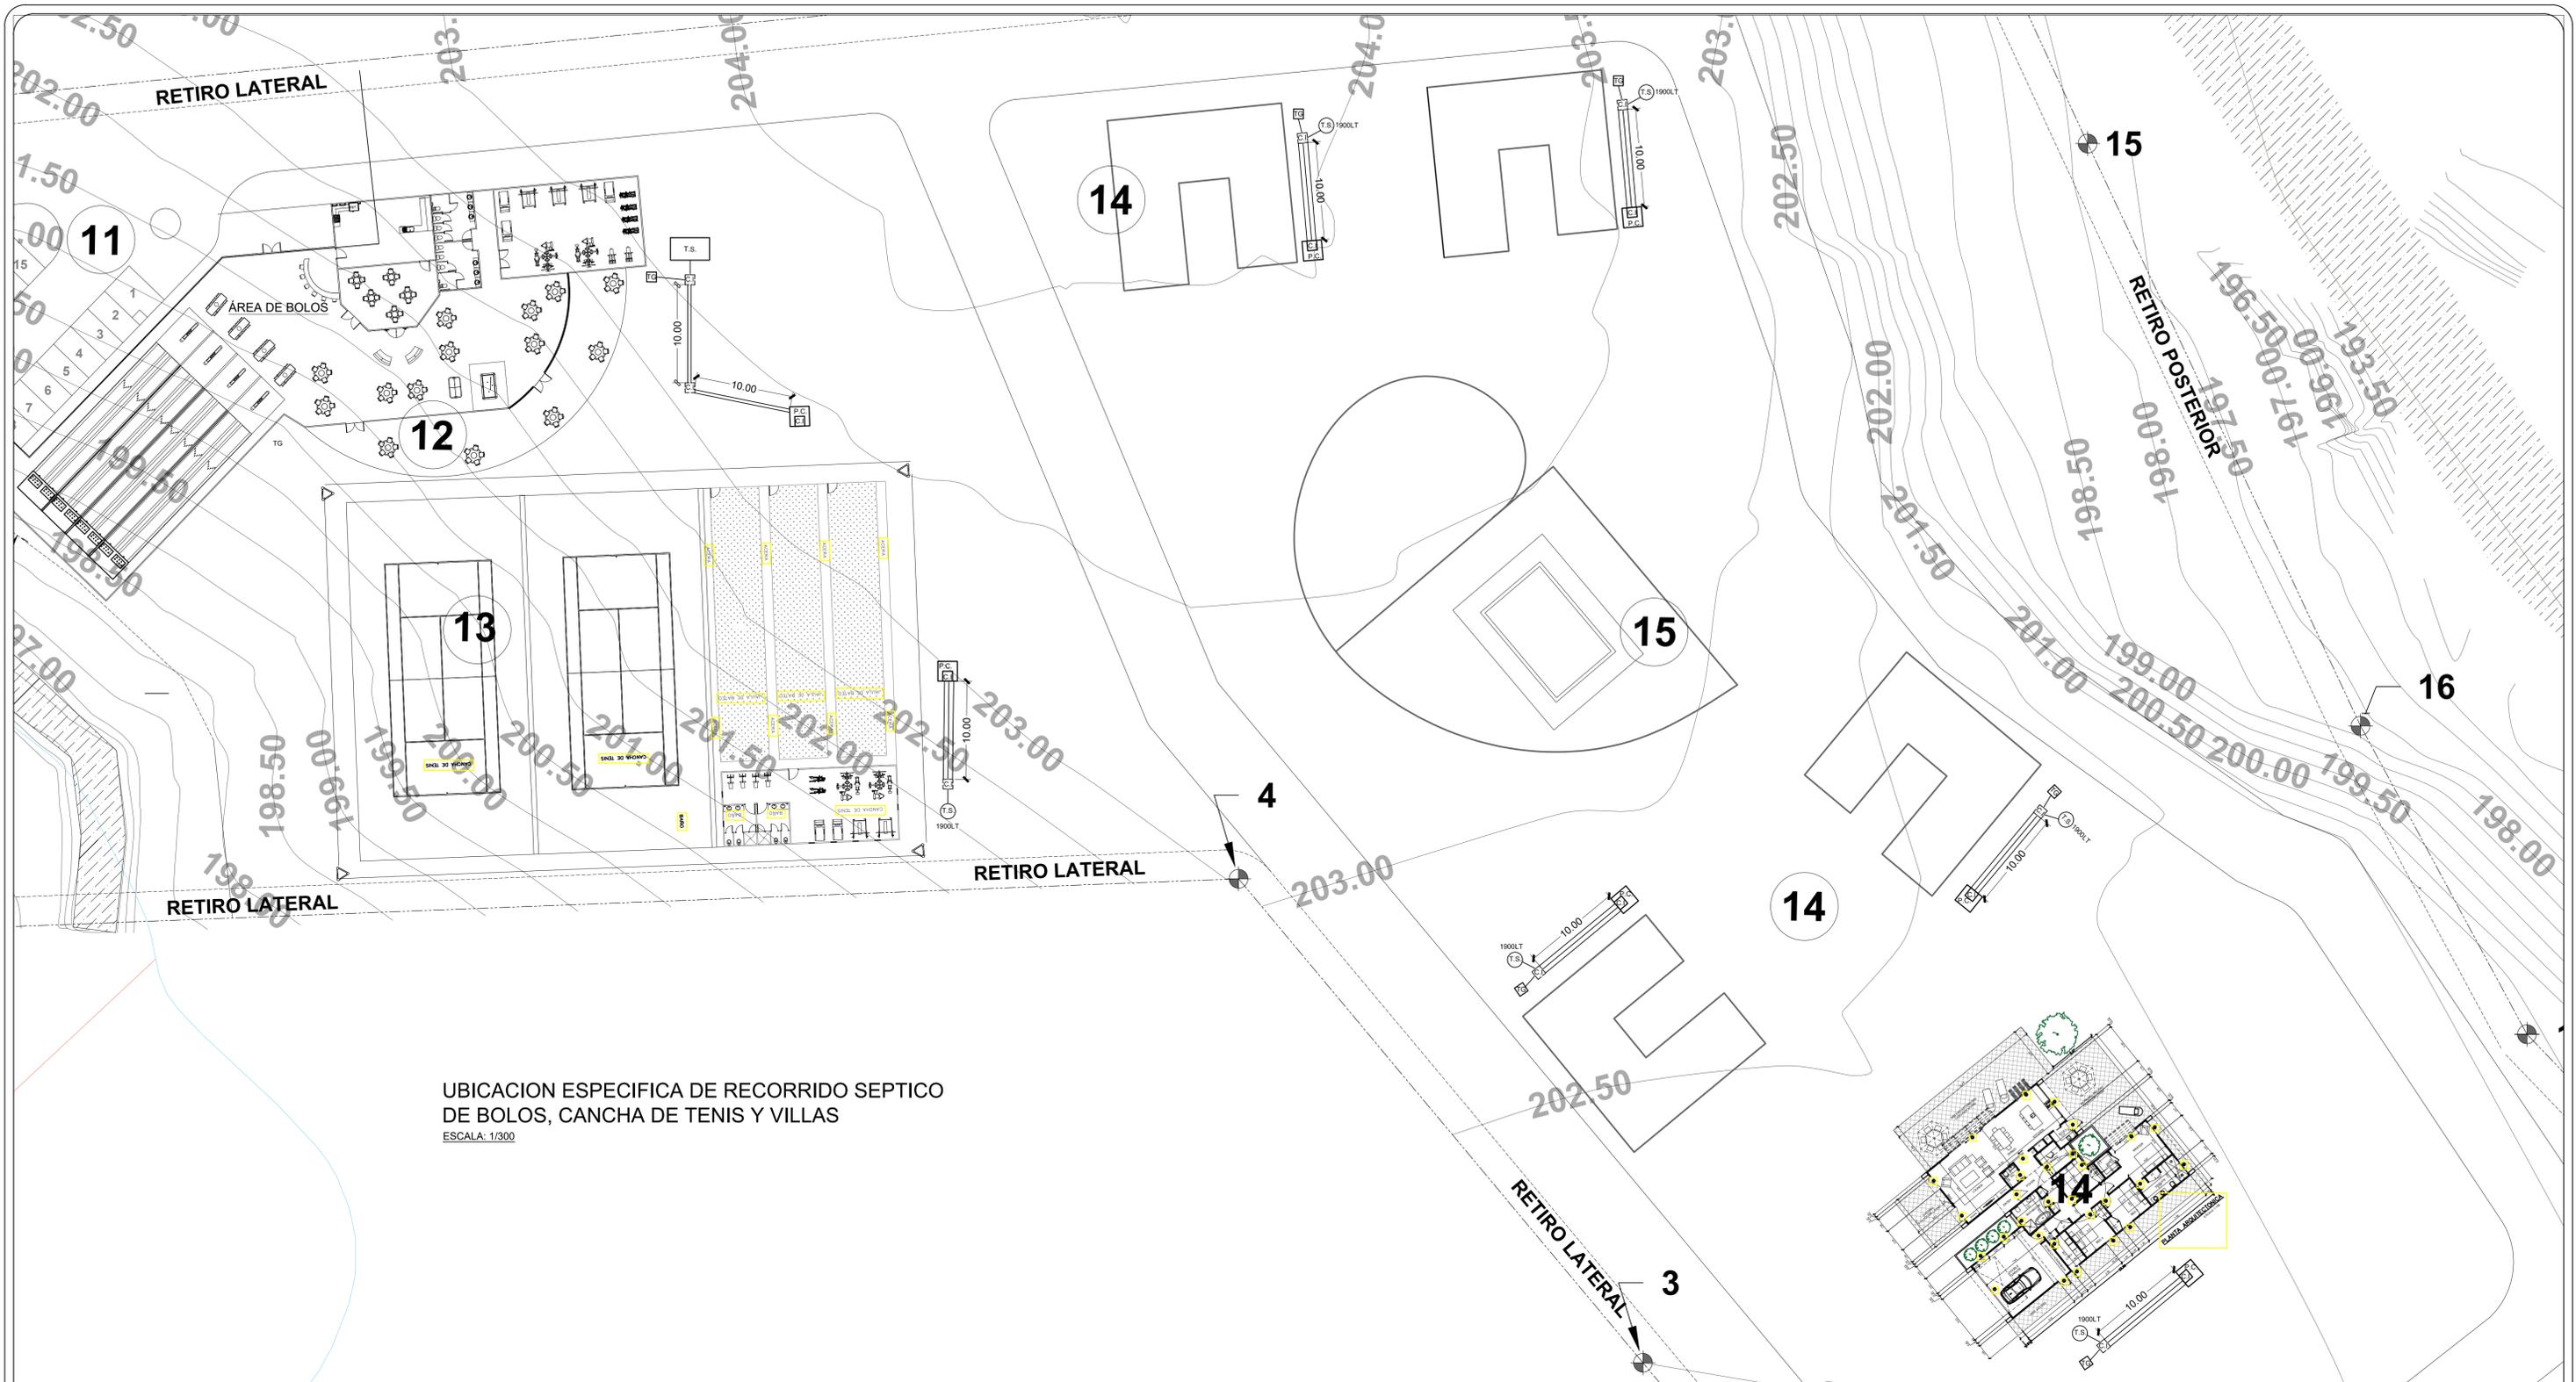
UBICACION ESPECIFICA DE RECORRIDO SEPTICO DE BOLOS, CANCHA DE TENIS Y VILLAS
 ESCALA: 1/300

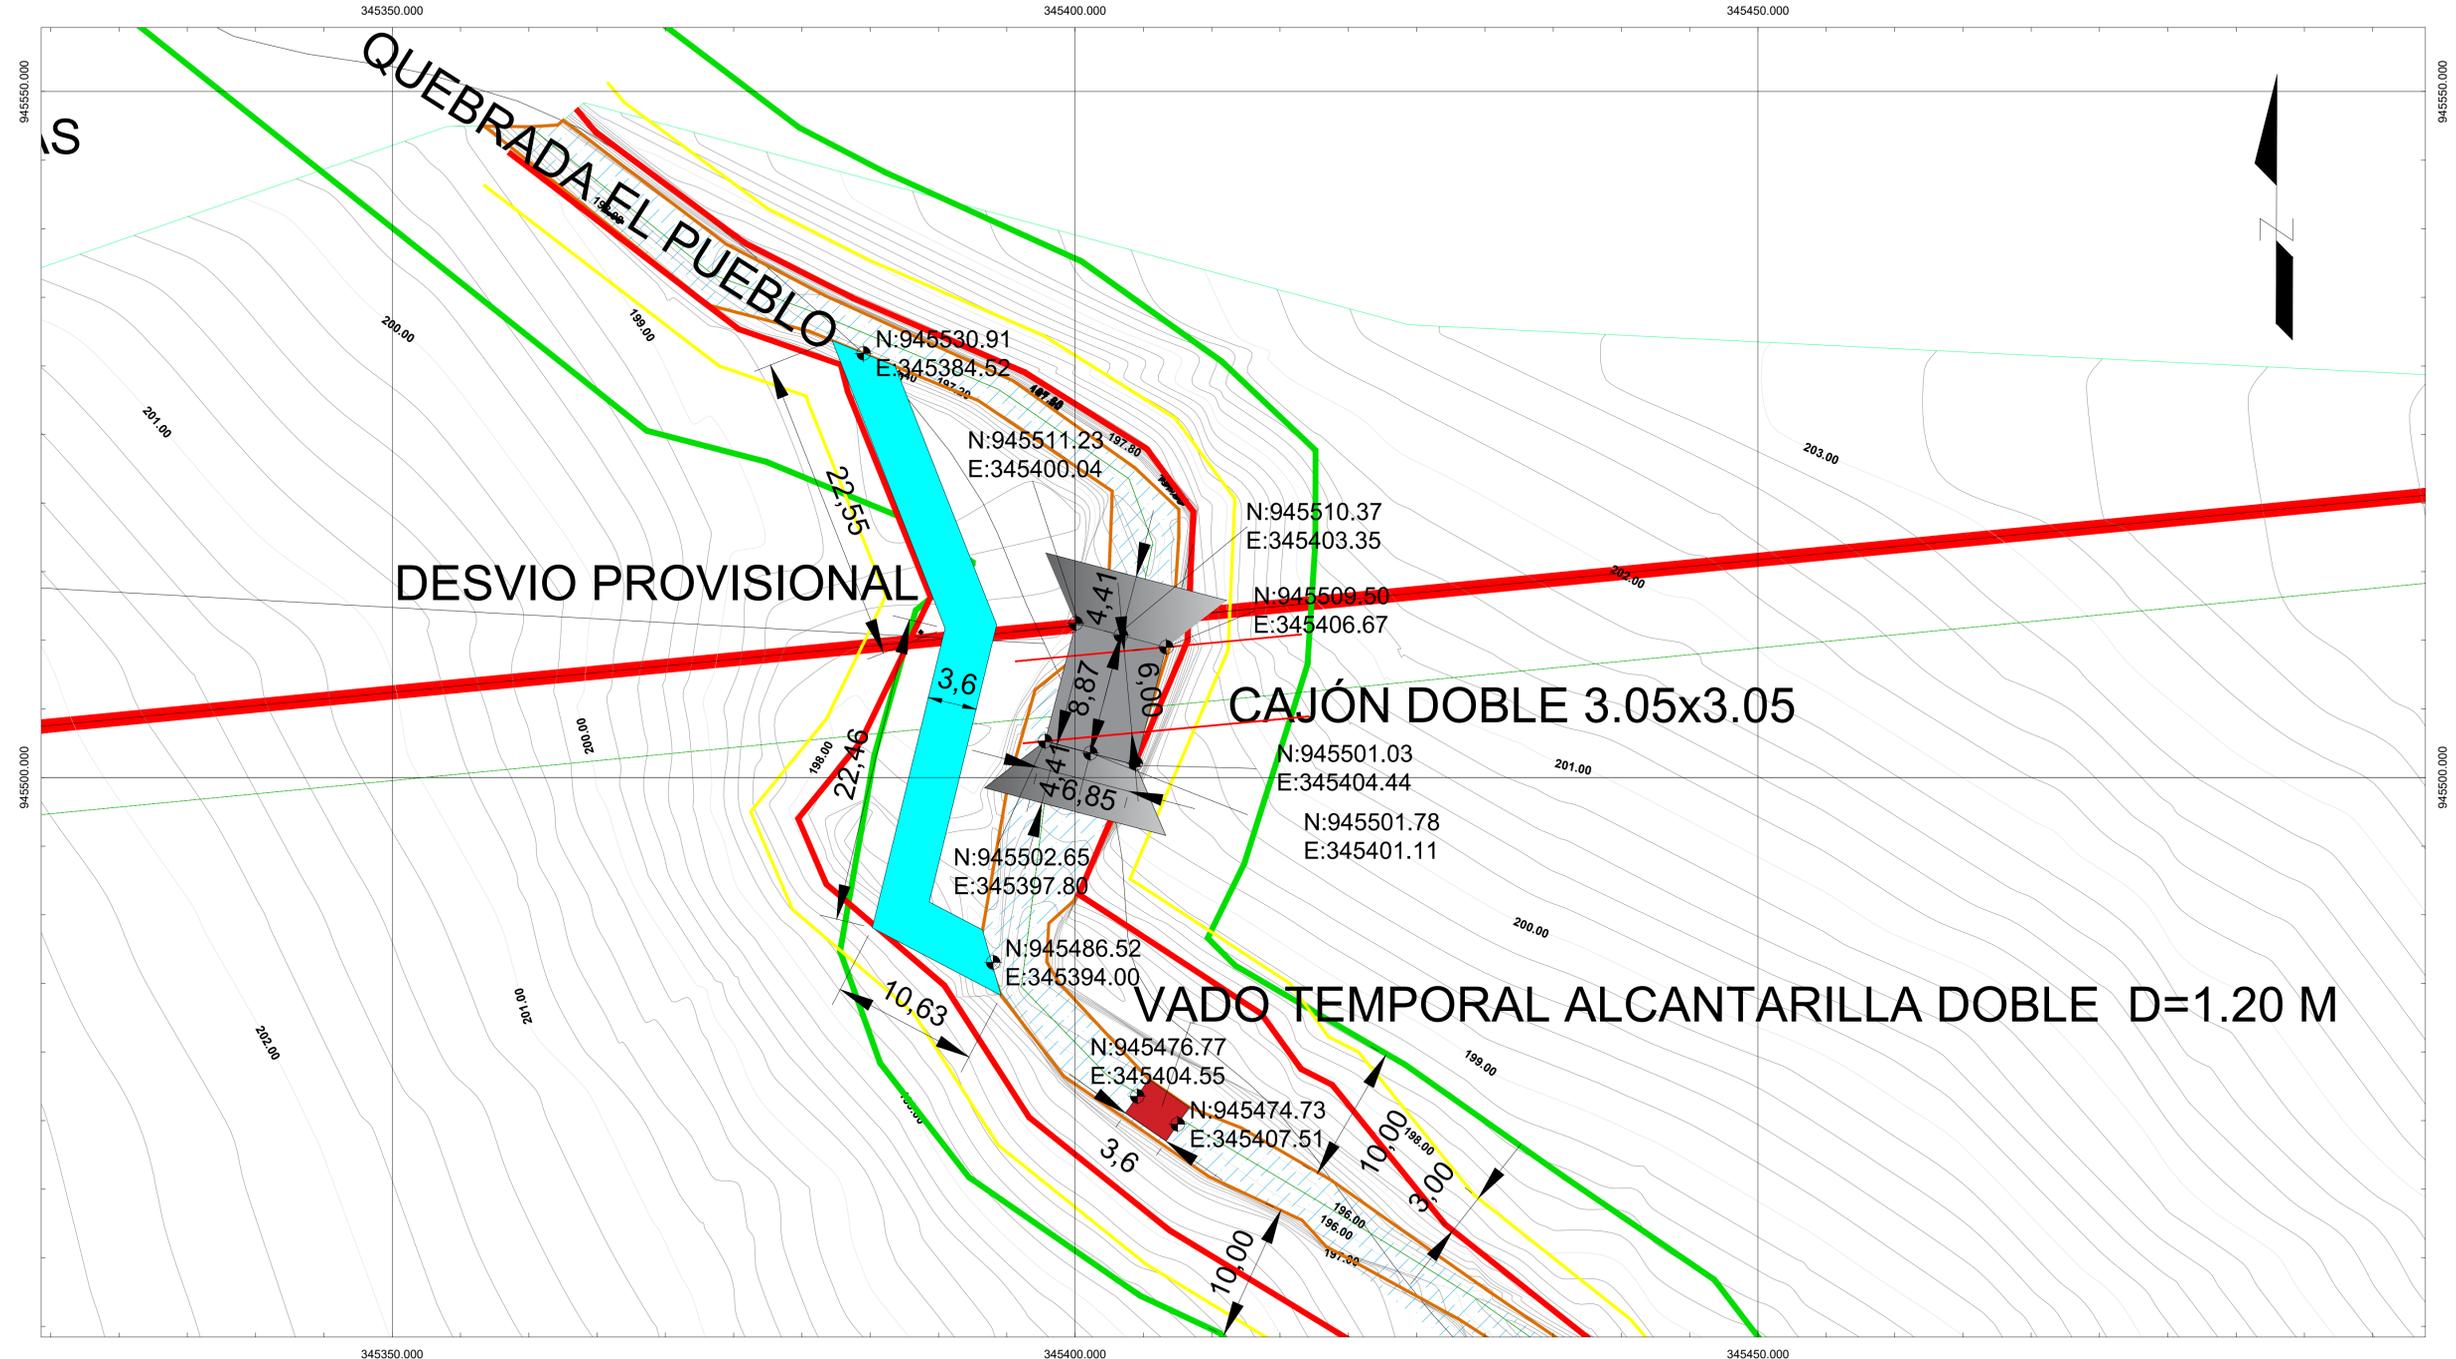
LOCALIZACIÓN GENERAL
 ESCALA 1/250

- LLANURA DE INUNDACIÓN Tr=50 Años
- SERVIDUMBRE MOP 3.00 m
- PROTECCIÓN DE BOSQUE DE GALERÍA 10.00 m

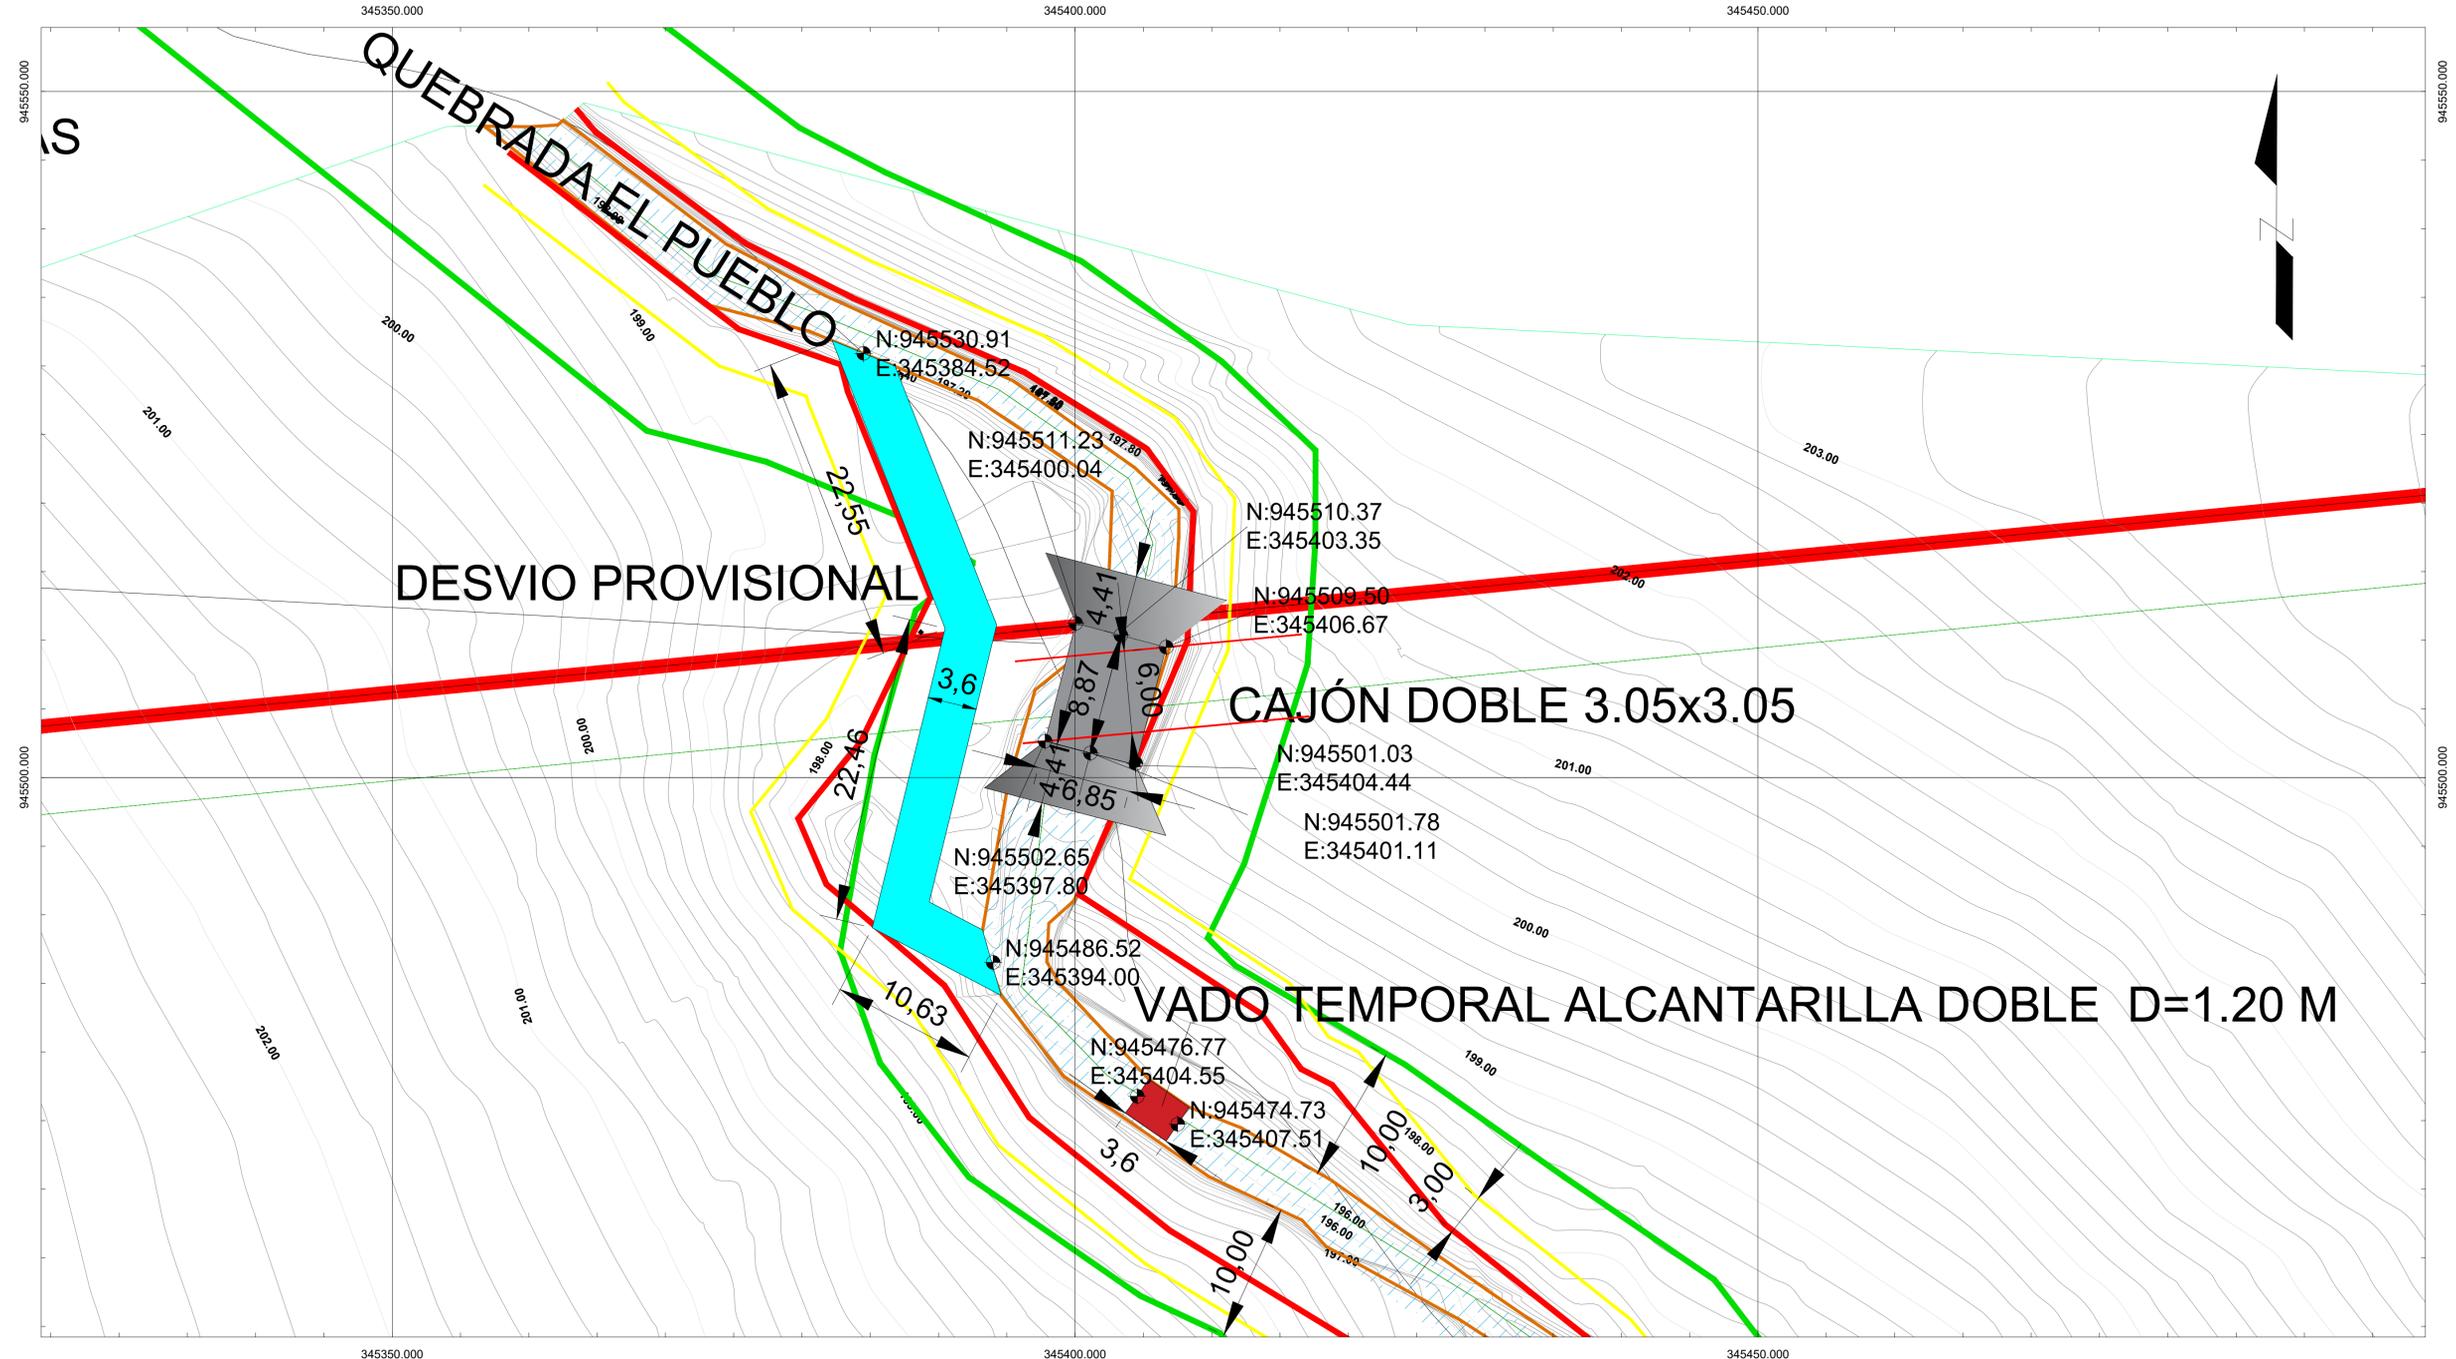
LOCALIZACIÓN GENERAL
 ESCALA 1/250

- LLANURA DE INUNDACIÓN Tr=50 Años
- SERVIDUMBRE MOP 3.00 m
- PROTECCIÓN DE BOSQUE DE GALERÍA 10.00 m

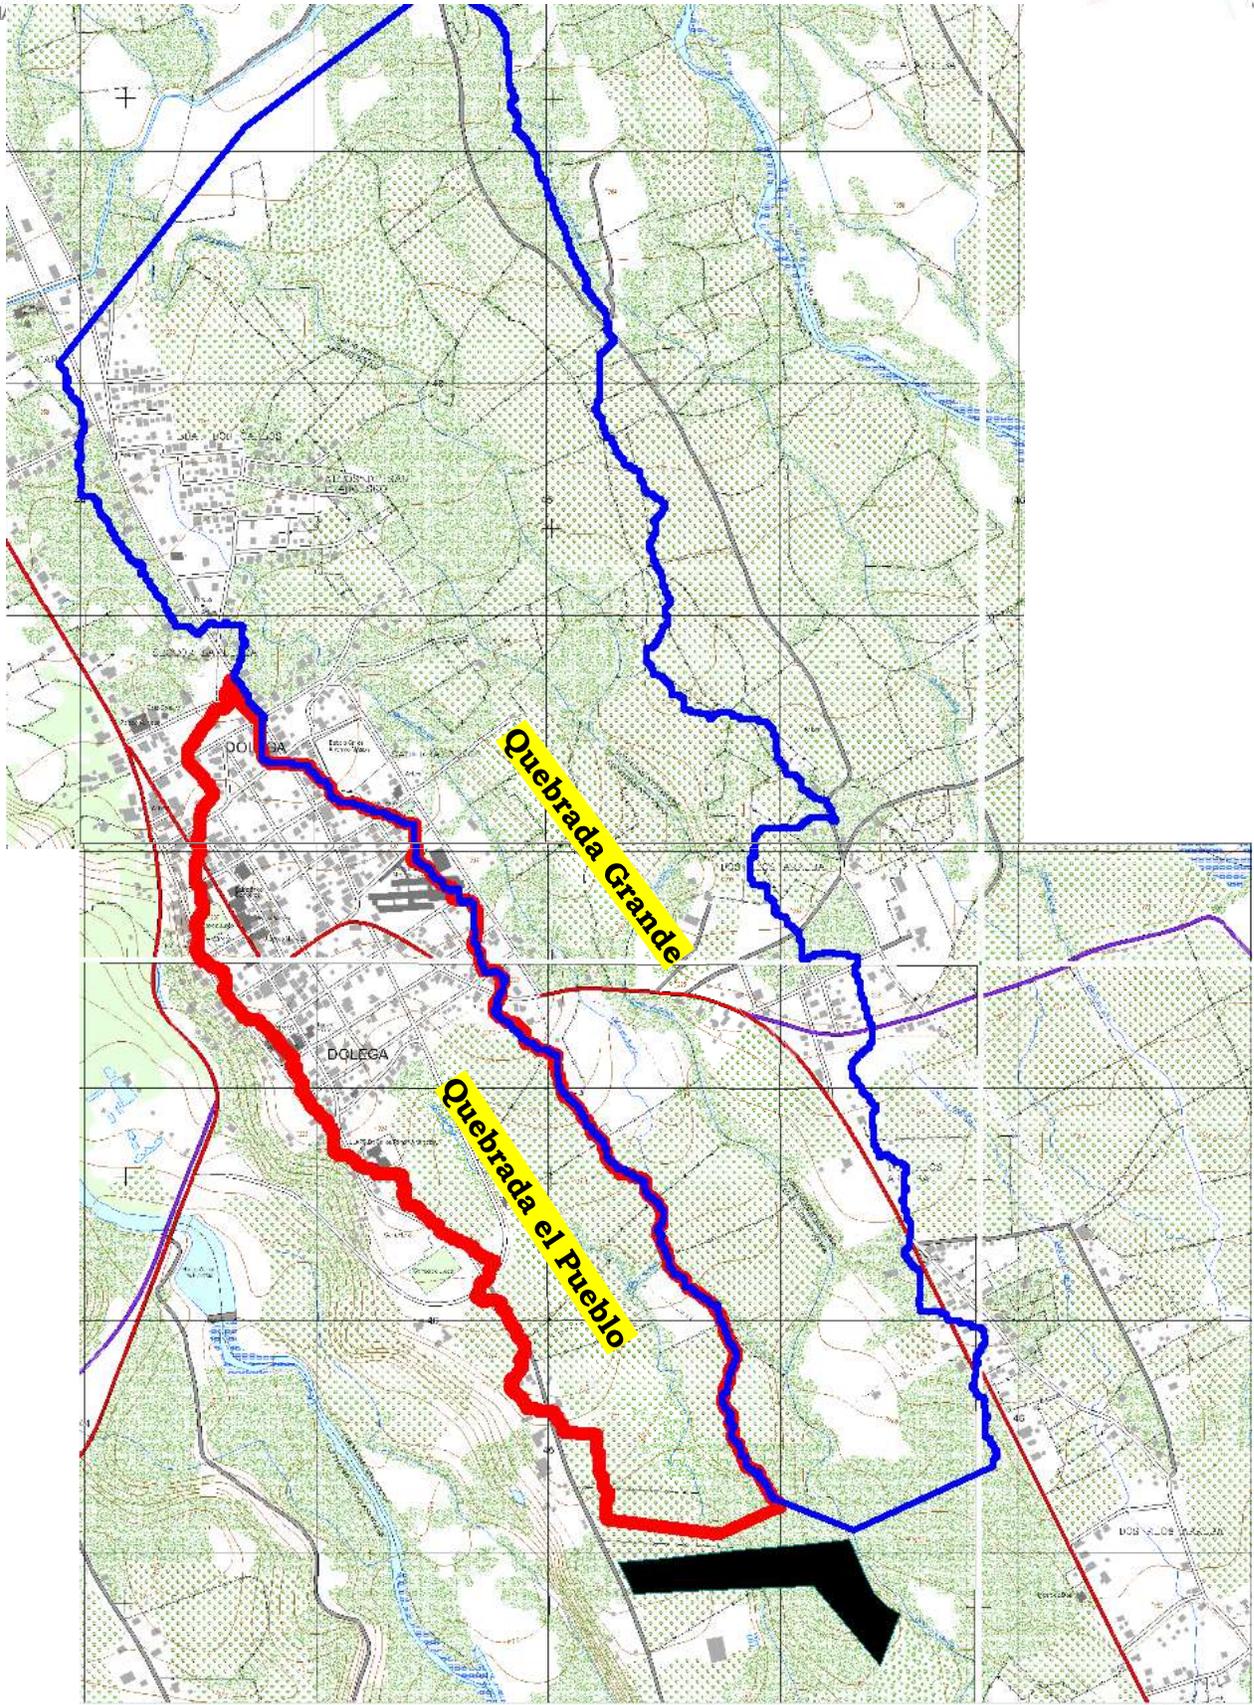
figura 13: Subcuencas en el área del proyecto, (Hoja-3741_IV_SW)

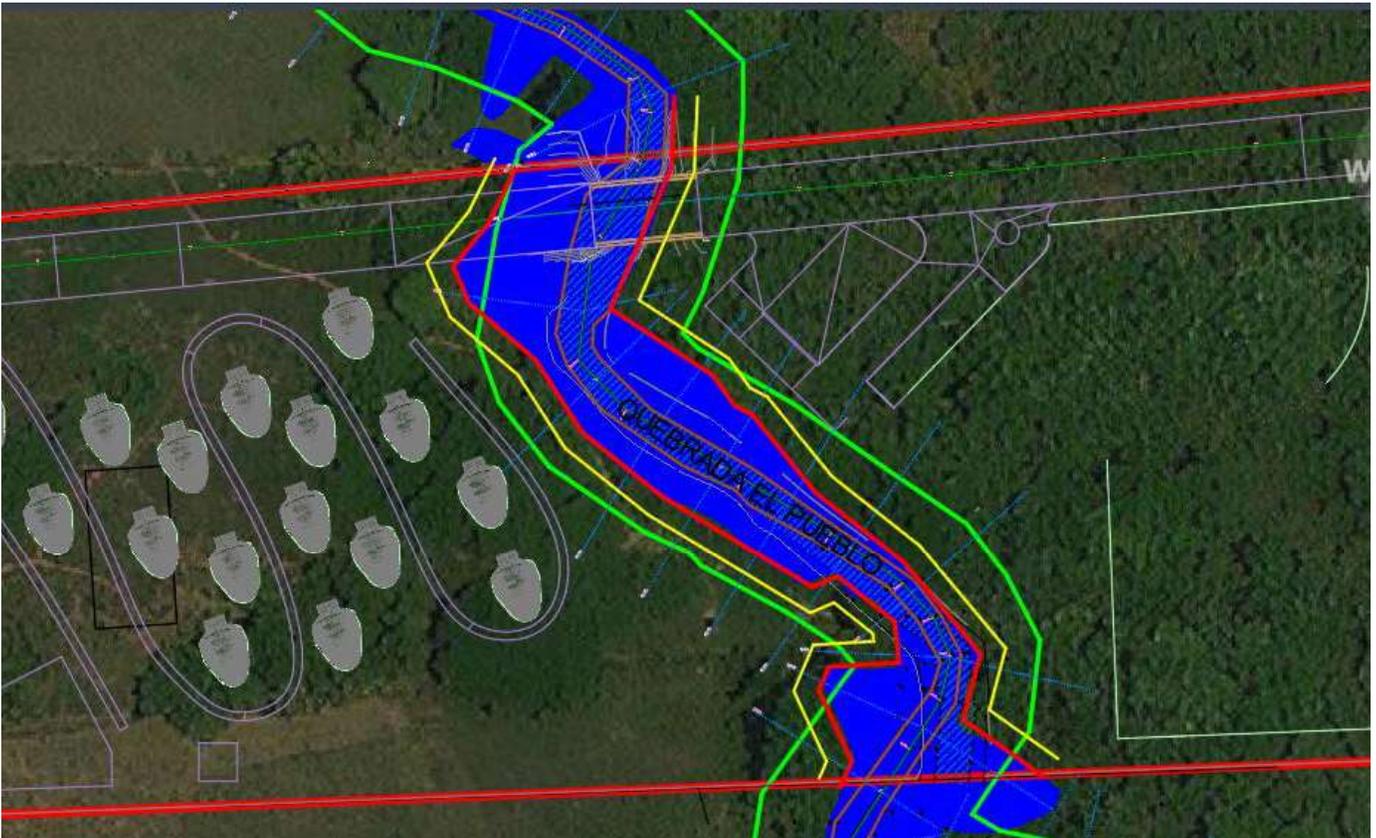
figura 15: Planicie de inundación en AQUA RELAX AND SPORTS DOLEGA

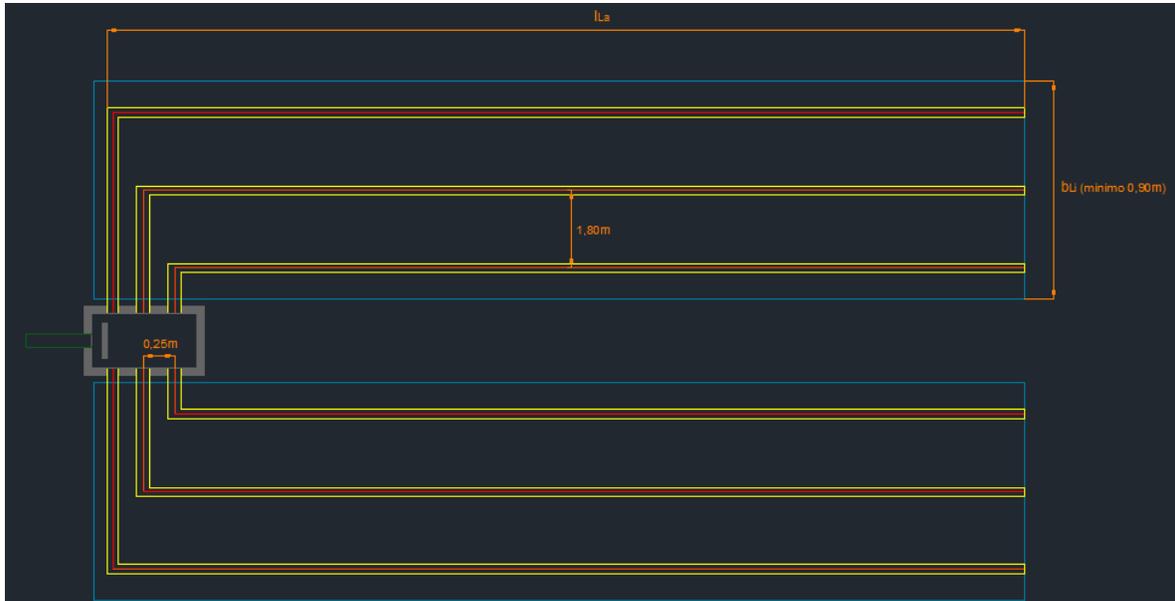
CAMPO DE INFLTRACIÓN

Villas:

$v_i =$	5.99	[min/cm]	o	15.21	[min/2,5cm]	(Velocidad de infiltracion)
$l_a =$	49.00	[lts./m ² dia]	(Coeficiente de infiltracion)	(De tabla en funcion de v_i)		
$q_e =$	35.00	[lts./hab.dia]	(Caudal unitario)			
$n =$	15	[hab.]	(Cantidad de habitantes en el inmueble)			
$Q_e =$	525.00	[lts./dia]	(Caudal total)			
$A_{in} =$	$Q_e/l_a =$	10.71	[m ²]	(Area de infiltracion necesaria)		
$b_{Li} =$	1.00	[m]	(Ancho del lecho de infiltracion)			
$l_{Li} =$	$A_{in}/b_{Li} =$	10.71	[m]	(Longitud del lecho de infiltracion)

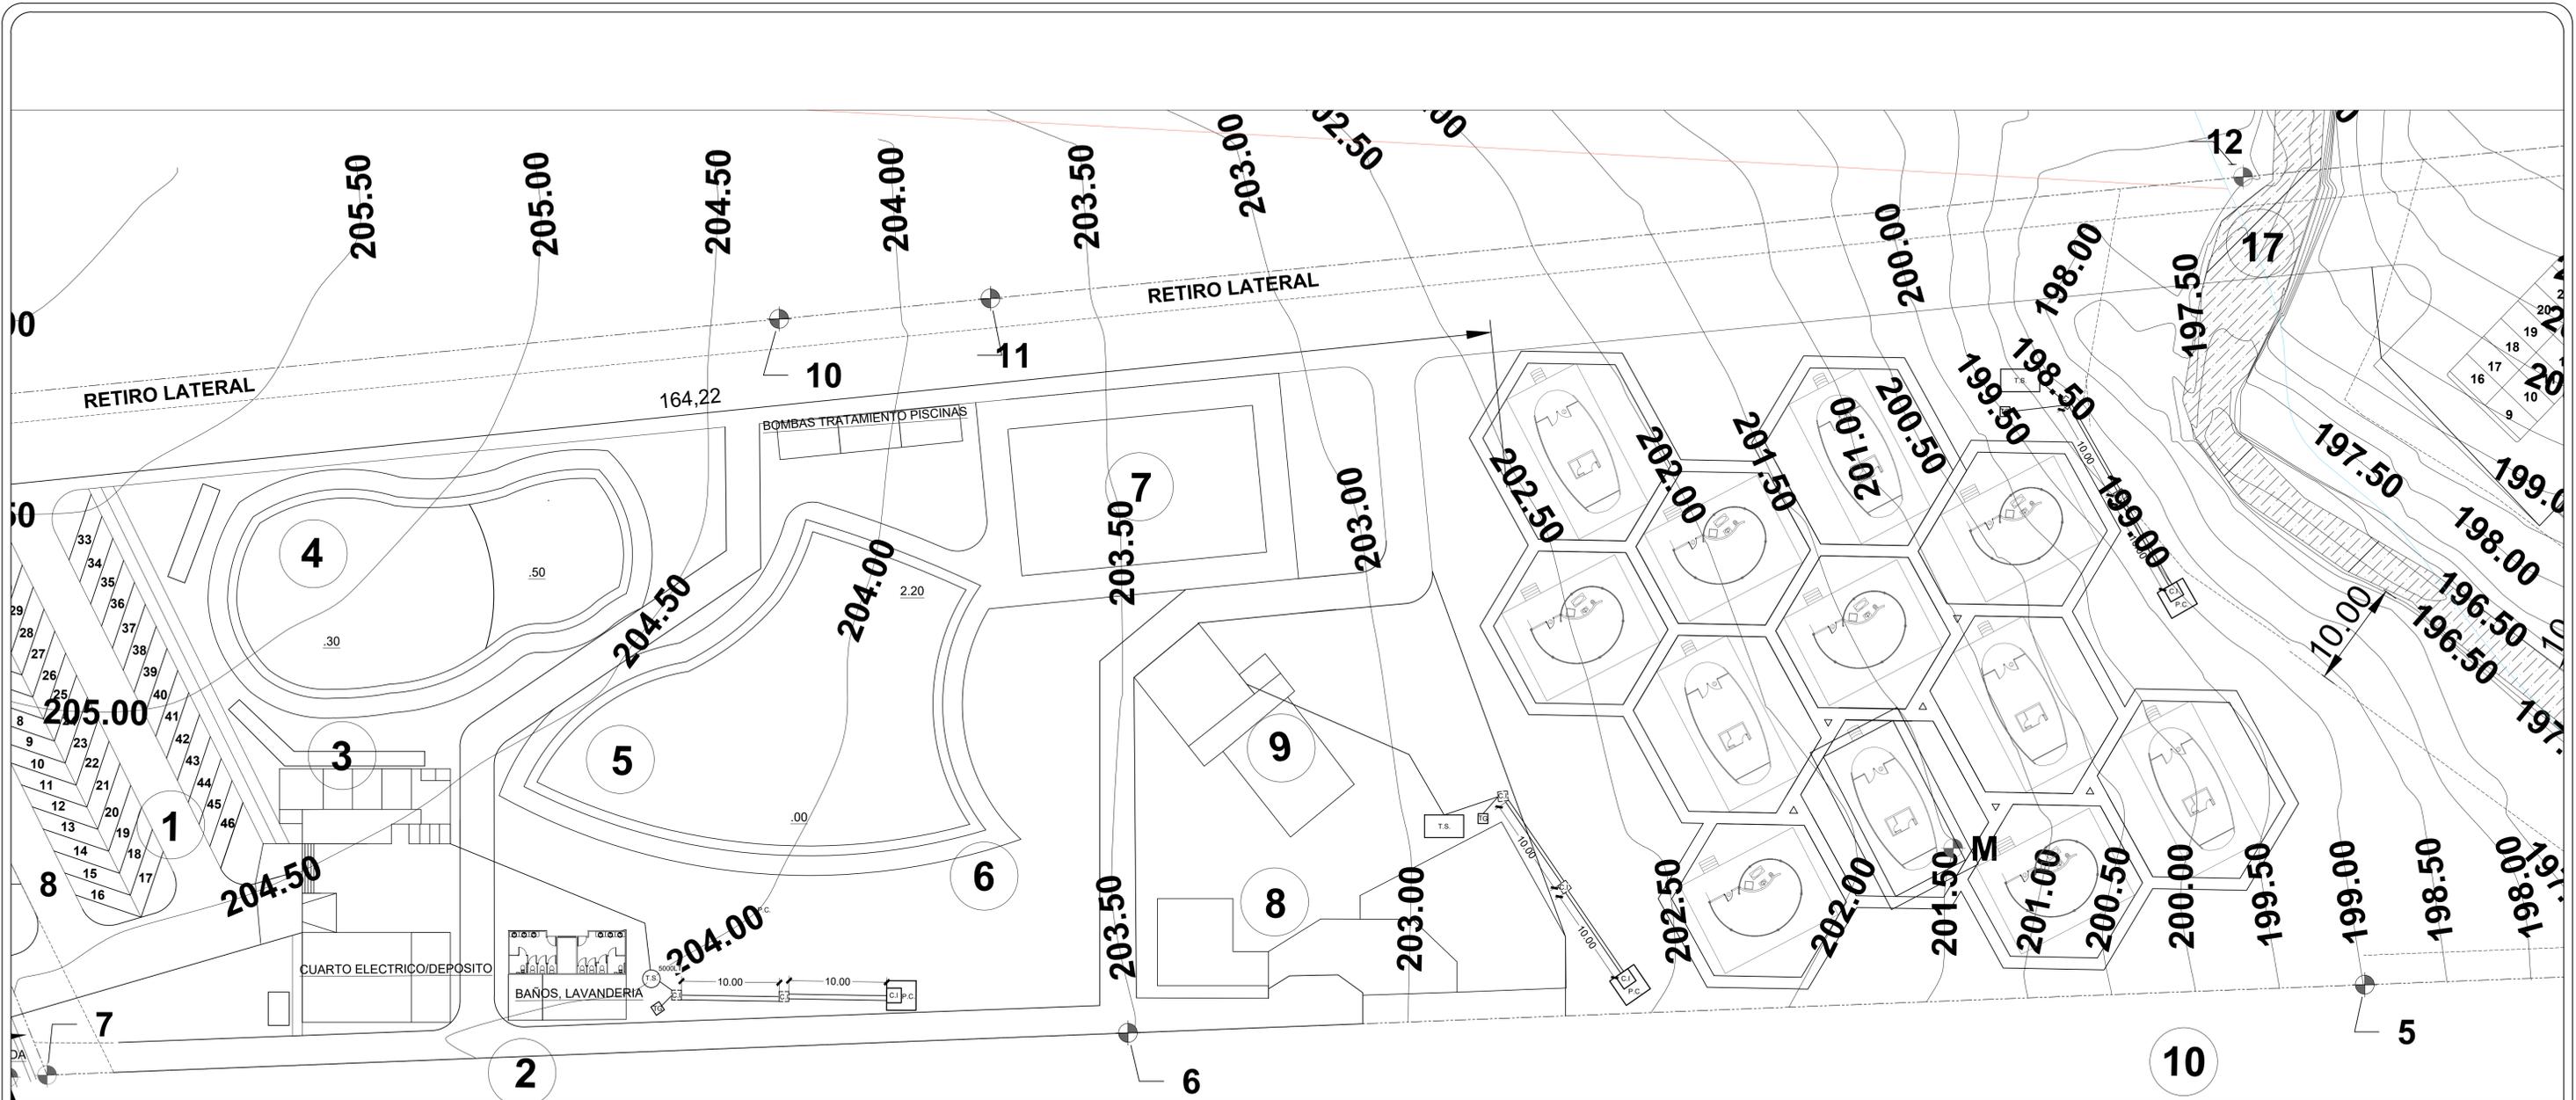
UBICACION ESPECIFICA DE RECORRIDO SEPTICO DE ADMINISTRACIÓN, BAÑOS,
LAVANDERÍA, RESTAURANTE Y CARPAS
ESCALA: 1/300
