ESTUDIO DE IMPACTO AMBIENTAL CATEGORIA I

RESIDENCIAL VALLE BOQUETE

PROMOTOR:
CASAS VALLE BOQUETE, S.A.

UBICACIÓN:
VÍA BOQUETE, CORREGIMIENTO DE ALTO BOQUETE, DISTRITO DE
BOQUETE, PROVINCIA DE CHIRIQUI

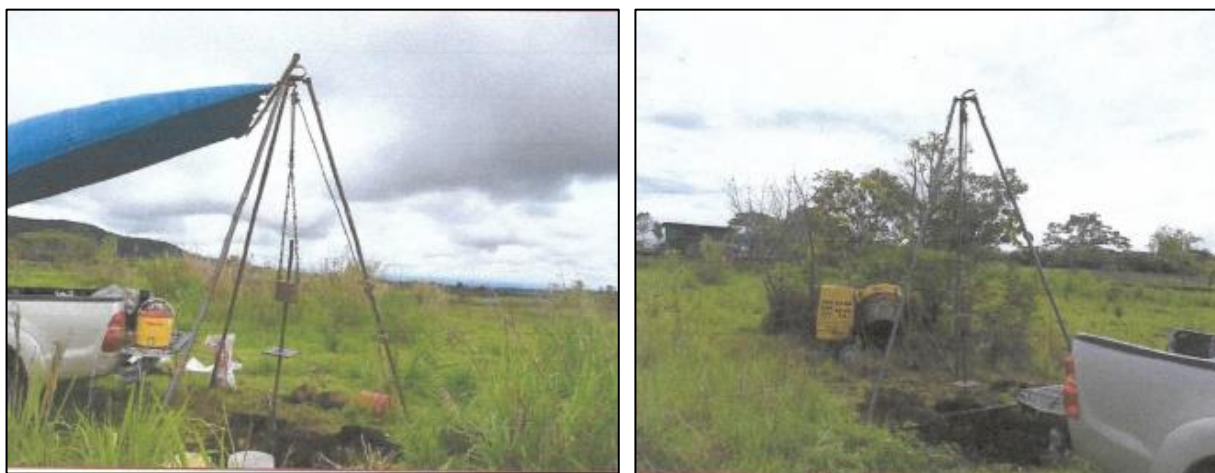
Imagen 11. Pruebas de capacidad de soporte realizadas en el área de proyecto

Fuente: Op ingenieros S.A Informe de Resultados de Prueba de Capacidad de Soporte, 2022

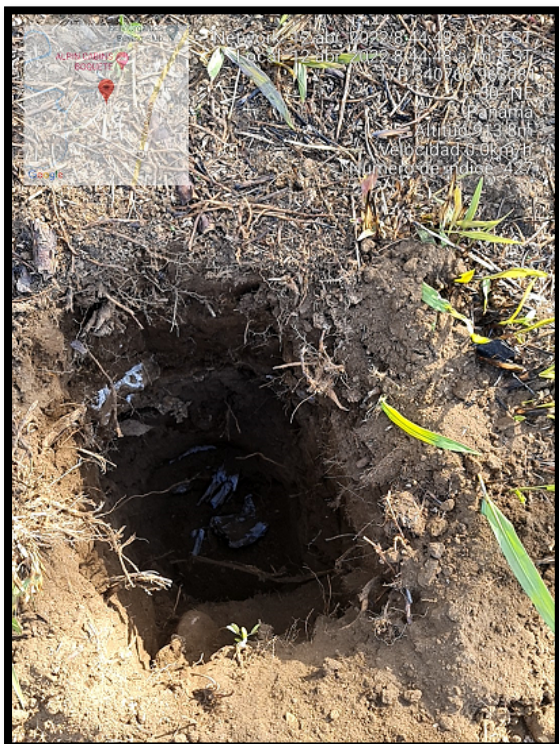
Fotografía 8.4. 5: sondeo con plástico

Sondeo de 30 cm con rocas en el fondo, las cuales no permitieron continuar con el sondeo.
