ESTUDIO DE IMPACTO AMBIENTAL

CATEGORÍA I

"REMODELACIÓN A GALERA EXISTENTE"

AGENCIAS BENEDICTO WONG, S.A.

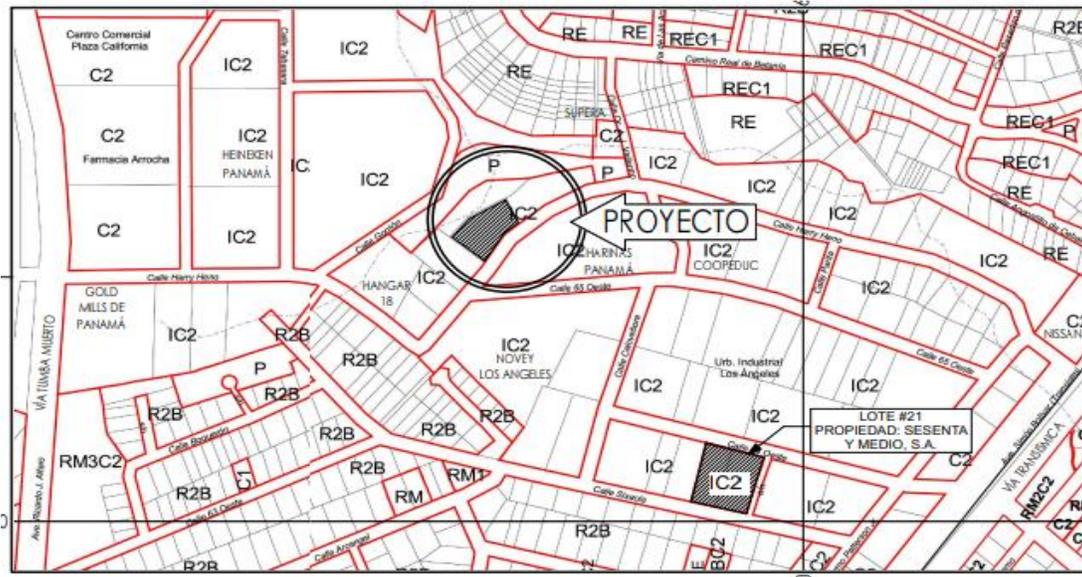
Figura No. 1 Uso de Suelo Asignado
Fuente: Documento Gráfico de Zonificación de la Ciudad de Panamá

El lote donde se propone desarrollar el Proyecto cuenta con la zonificación de uso de suelo, categoría IC2 (Industrial-Comercial de Alta o Central Intensidad). En el anexo 6, se presenta la certificación de uso de suelo, ver Figura No.1.

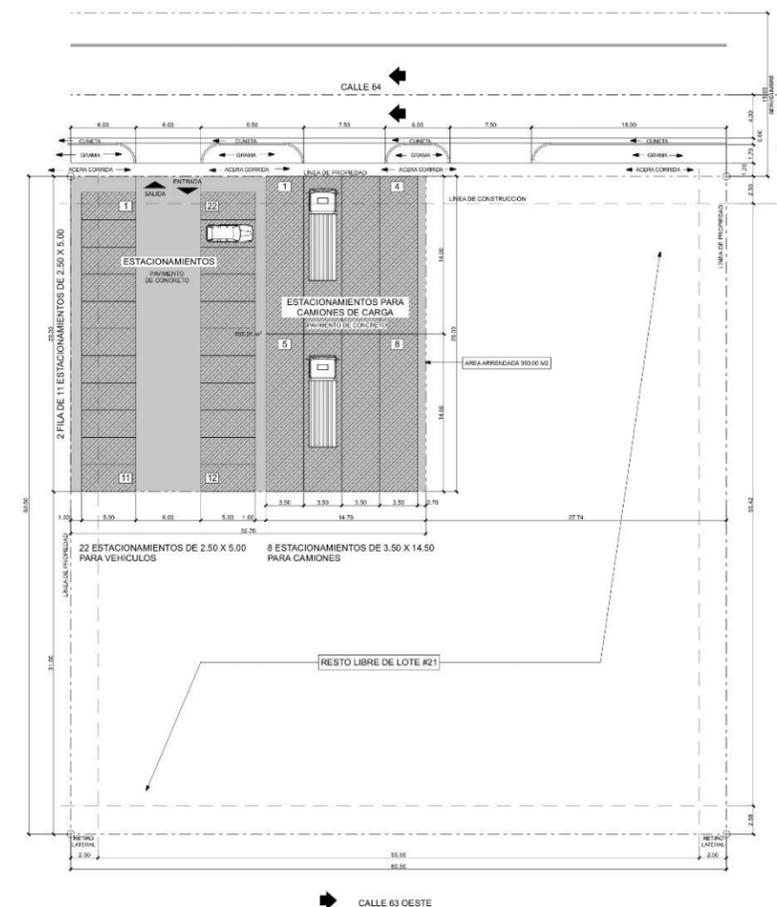
2 LOTE #21- ESTACIONAMIENTOS COMPLEMENTARIOS
ESCALA 1:500

SE ESTABLECE EL USO DEL LOTE #21 EN CONTRATO DE ARRENDAMIENTO CELEBRADO ENTRE SESENTA Y MEDIO, S.A. (ARRENDADOR) Y AGENCIAS BENEDICTO WONG, S.A. (ARRENDATARIO). EN DICHO CONTRATO EL ARRENDADOR DECLARA QUE DA EN ARRENDAMIENTO 950.00 M² DE LA FINCA CON FOLO REAL #30923 A FAVOR DEL ARRENDATARIO PARA ESPECÍFICAMENTE DE LA ACTIVIDAD "ESTACIONAMIENTO DE VEHÍCULOS PARA PERSONAL" CON ESTO, SE CUMPLE Y SE CUMPLE CON LA RESOLUCIÓN #684-2015 QUE SEÑALA LA CANTIDAD DE ESTACIONAMIENTOS QUE SE REQUIEREN POR LAS NUEVAS CONSTRUCCIONES INDICADAS EN ESTE ANTEPROYECTO.

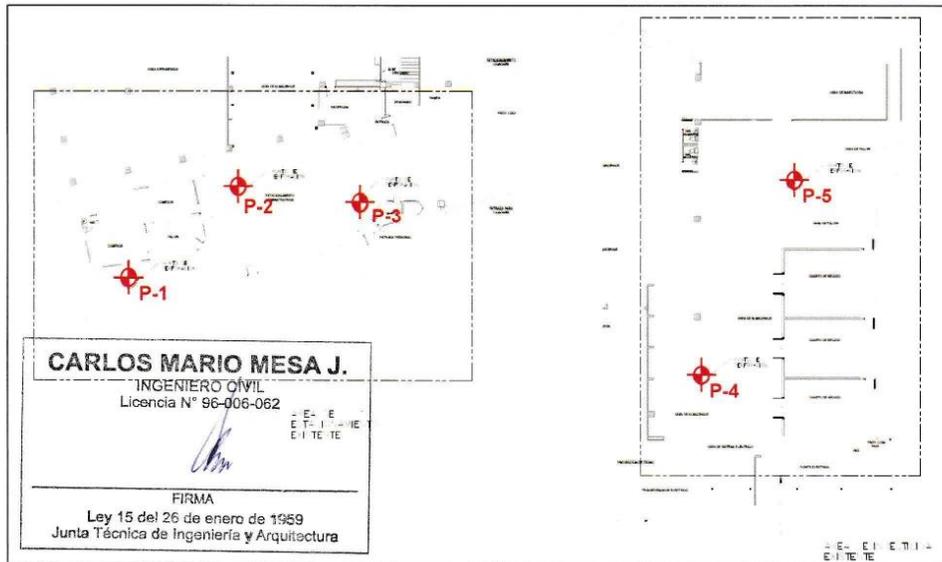
Sur: Área de uso común (circulación)

2. LOCALIZACIÓN: La investigación fue realizada en Urbanización Los Ángeles, planta de Agencias Benedicto Wong, frente al Novey de Betania, distrito de Panamá, provincia de Panamá, República de Panamá. (véase **Figura 1 y 2**).

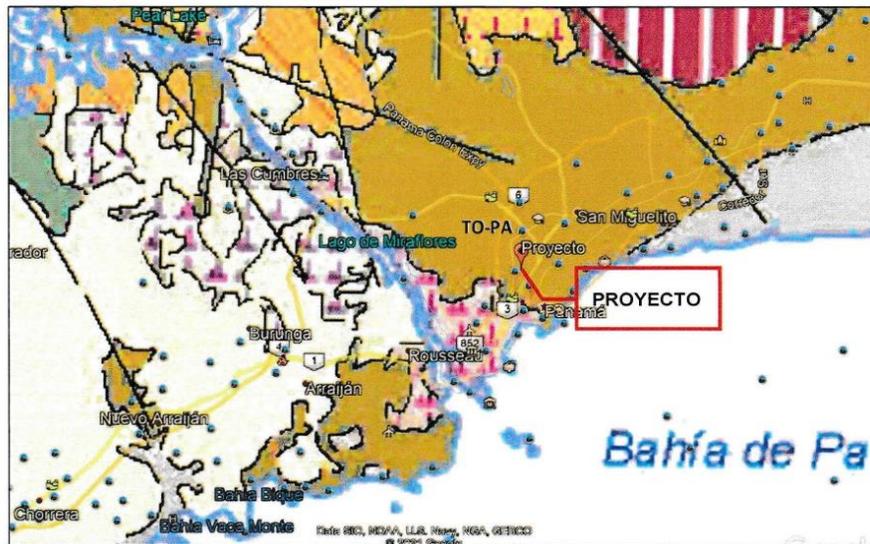
El presente punto no es aplicable a los EsIA Cat. I.

4.1 Entorno geológico del sitio: El área del proyecto está representada por la formación **Panamá (TO-PA)** con materiales como Andesitas, aglomerado, tobas de grano fino, conglomerado depositado por corrientes. En cuanto al tiempo geológico, pertenece al Periodo Terciario época Oligoceno². (Ver **Figura 3**).

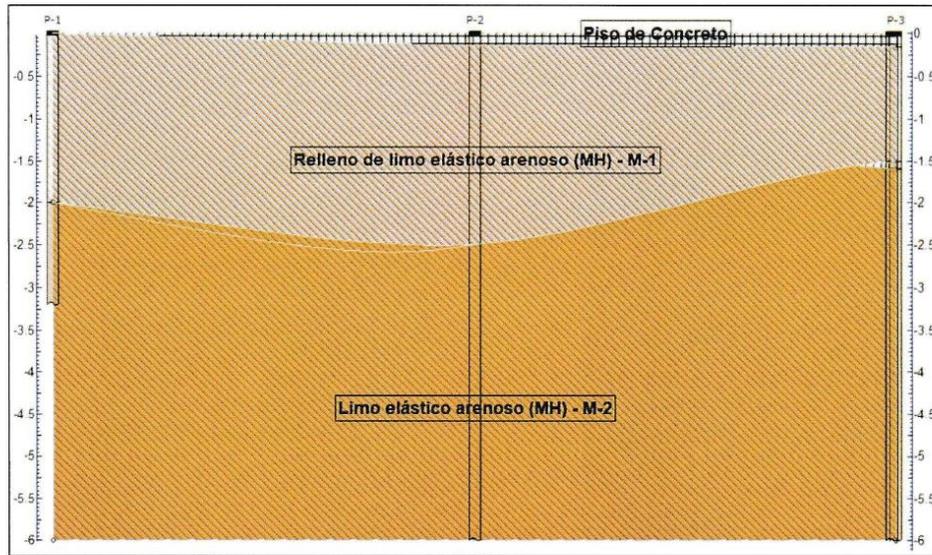
Figura 5a - Perfil estratigráfico (Sección 1-1)

Se utilizó el módulo "Estratigrafía" del software GEO5 2021 para la modelación de las secciones estratigráficas.

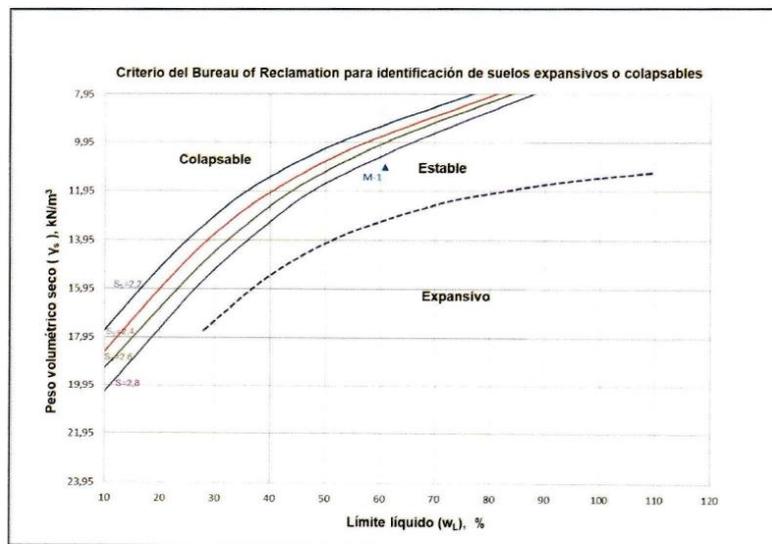
Figura 6 - Criterio del Bureau of Reclamation para identificación de suelos expansivos o colapsables

En las **figuras 6 y 7** se observa que los suelos característicos del área en estudio para la muestra **M-1** son suelos estables con un grado de expansión bajo.

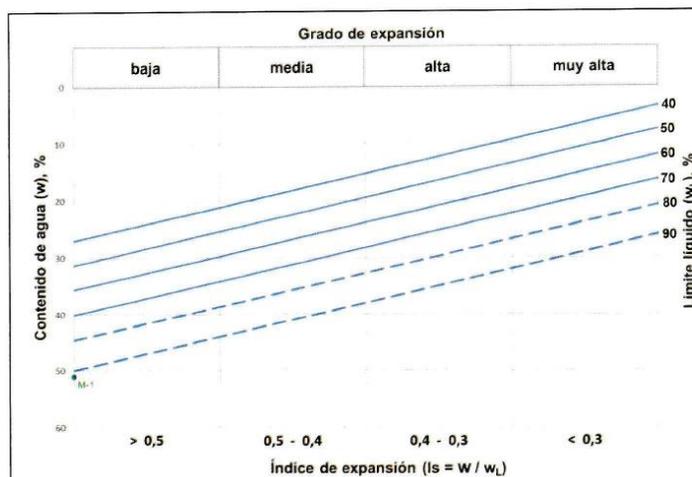
Figura 7 - Grado de expansión

I_s	Probable Presión de Expansión (kg/cm^2)	Expansión probable
>0,5	<0,33	<1,0
0,4 - 0,5	0,33 - 1,38	1 - 4
0,3 - 0,4	1,38 - 3,30	4 - 10
<0,3	>3,30	>10

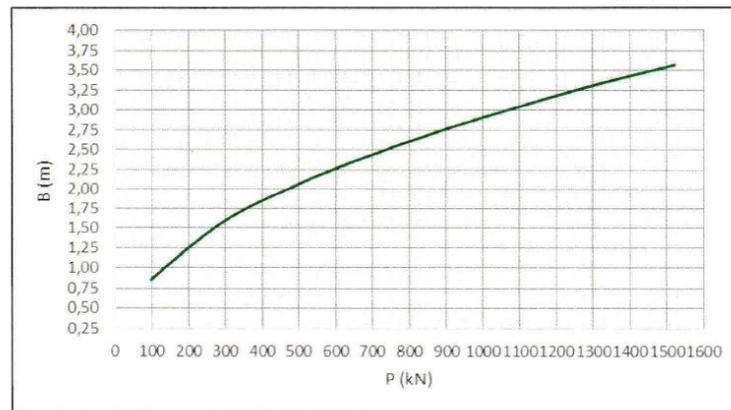
Figura 8 – Dimensionamiento de una zapata cuadrada.

Se utilizó el módulo "zapatas" del software GEO5 2021 y el "Settle 3" del software Rocscience para la modelación del entorno geotécnico (considerando los estratos encontrados en el perfil de perforación más adverso) en el análisis de capacidad de soporte y asentamiento a una profundidad de cimentación de 1,20 m. **La tabla 13** contiene los resultados del modelo analizado y las **Figuras 8, 9 y 10** ilustran gráficamente la relación entre el tamaño de la zapata cuadrada, la capacidad de soporte admisible y el asentamiento para las cargas analizadas.

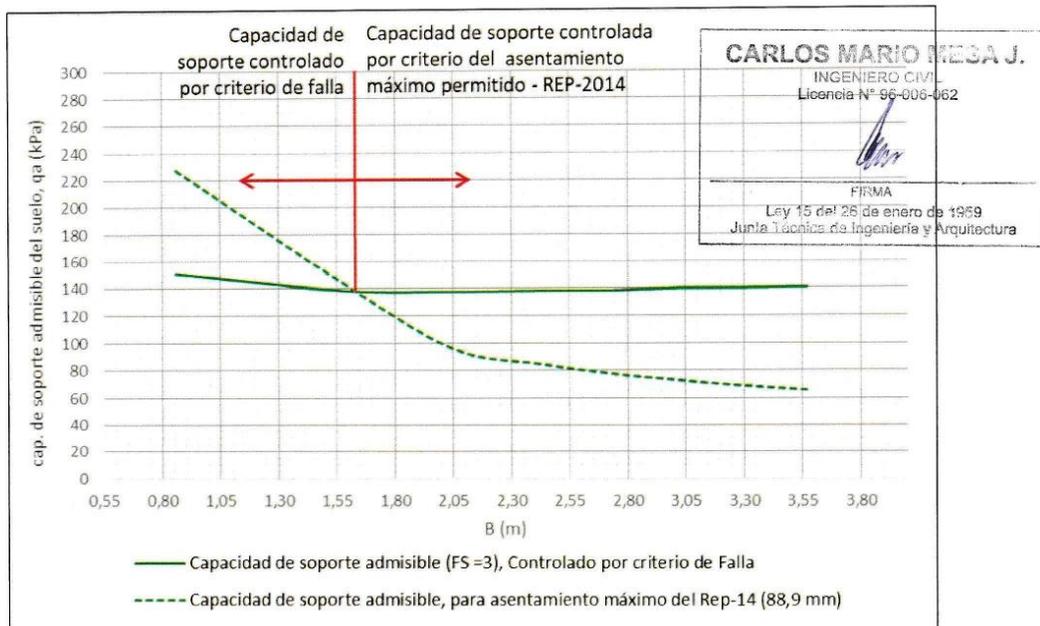
Figura 11 – Capacidad de soporte admisible recomendada para diferentes tamaños de zapatas

Para que el suelo no falle por asentamientos excesivos, se debe limitar la presión de contacto, obteniéndose para diferentes tamaños de zapata la capacidad de soporte admisible recomendada según la siguiente **Figura 11**:

Por ende para cimientos superficiales tipo zapatas aisladas desplantadas a 1,20 m recomendamos **seleccionar la capacidad de soporte admisible del suelo correspondiente a cada tamaño de zapata que se vaya a implementar para las diferentes estructuras de su proyecto**, esto con el objetivo de que el suelo cumpla tanto para capacidad de soporte admisible (con el criterio de falla - resistencia) como para asentamiento máximo permitido por el REP-2014.

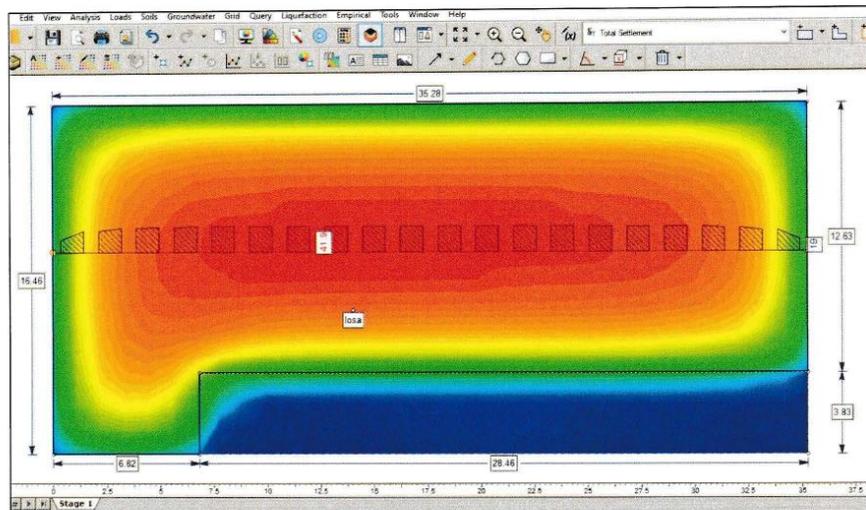
suministrado por el cliente (área de losa de 471,70 m²) con una profundidad de desplante (D_i) estimada de 0,40 m. La presión de contacto de la losa MAT sobre el suelo de apoyo se suministró por el cliente con un valor de 2,0 t/m² → 19,6 kPa. Se utilizó el módulo "zapatas" del software GEO5 2021 y el módulo "Settle3" del software Rocscience para la modelación del entorno geotécnico.

Figura 12 – Presión de contacto determinada $q_c = 19,6 \text{ kPa} \rightarrow 2,0 \text{ t/m}^2$; para un asentamiento máximo obtenido de $\Delta = 41,9 \text{ mm}$

Por ende para cimientos superficiales tipo losa de cimentación con presión de contacto de la losa sobre el suelo de **2,0 t/m²**, la losa de cimentación cumple tanto para capacidad de soporte admisible (con el criterio de falla - resistencia) como para asentamiento máximo permitido por el REP-2014.

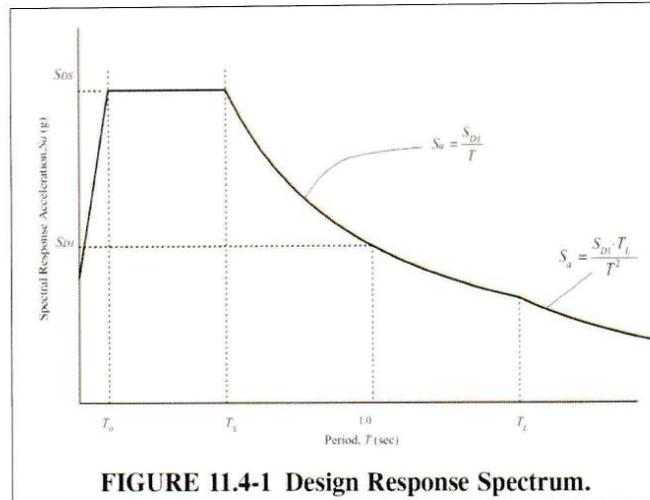
FIGURE 11.4-1 Design Response Spectrum.

Espectro de diseño de respuesta sísmica (Según Rep 2014)

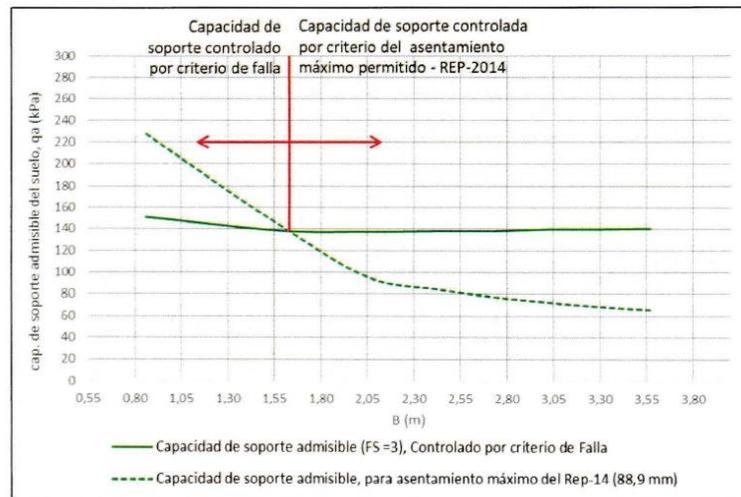
Figura 11 – Capacidad de soporte admisible recomendada para diferentes tamaños de zapatas

Según se presenta en la **Tabla 13** – “Capacidad de soporte y asentamiento estimado”. Para cargas puntuales que varían de (10,0 toneladas a 155,0 toneladas); con fundaciones superficiales tipo zapatas cuadradas aisladas que varían de (0,86 m x 0,86 m a 3,57 m x 3,57 m), con una profundidad de desplante asumida de 1,20 m; La capacidad de soporte admisible del suelo determinada para estas condiciones analizadas varía de 65,8 kPa a 151,0 kPa; por lo cual si se desea simplificar la selección debido al rango de variación de la capacidad de soporte recomendamos utilizar la capacidad de soporte admisible del suelo mínima de **$q_a = 65,8 \text{ kPa} \rightarrow 6,7 \text{ t/m}^2$** . Se estimó que el asentamiento que se puede producir bajo estas condiciones para estas capacidades de soporte recomendadas varía de 51,0 mm a 88,9 mm (Asentamientos con magnitudes menores o iguales a 88,9 mm - Permitido por el REP-14, para suelos finos arcillosos). O bien recomendamos que si el Ingeniero Estructural lo prefiere puede tomar la capacidad de soporte admisible del suelo en base a la recomendación que se presenta en la **Figura 11** para los diferentes tamaños de zapatas que se puedan a utilizar en el proyecto:
