Remitimos Informe Técnico de inspección No. SSHCH-040-2022, por parte de la Sección de Seguridad Hídrica, correspondiente al proyecto categoría II, denominado **RESIDENCIAL VILLAS DE SANTA TERESA**, promovido por **VILLAS DE SANTA TERESA, S.A.**, ubicado en el distrito de David, corregimiento San Pablo Viejo, provincia de Chiriquí.

MINISTERIO DE AMBIENTE  
DIRECCIÓN REGIONAL DE CHIRIQUÍ  
SECCIÓN DE SEGURIDAD HIDRÁULICA

INFORME TÉCNICO DE INSPECCIÓN N°. SSHCH-040-2022

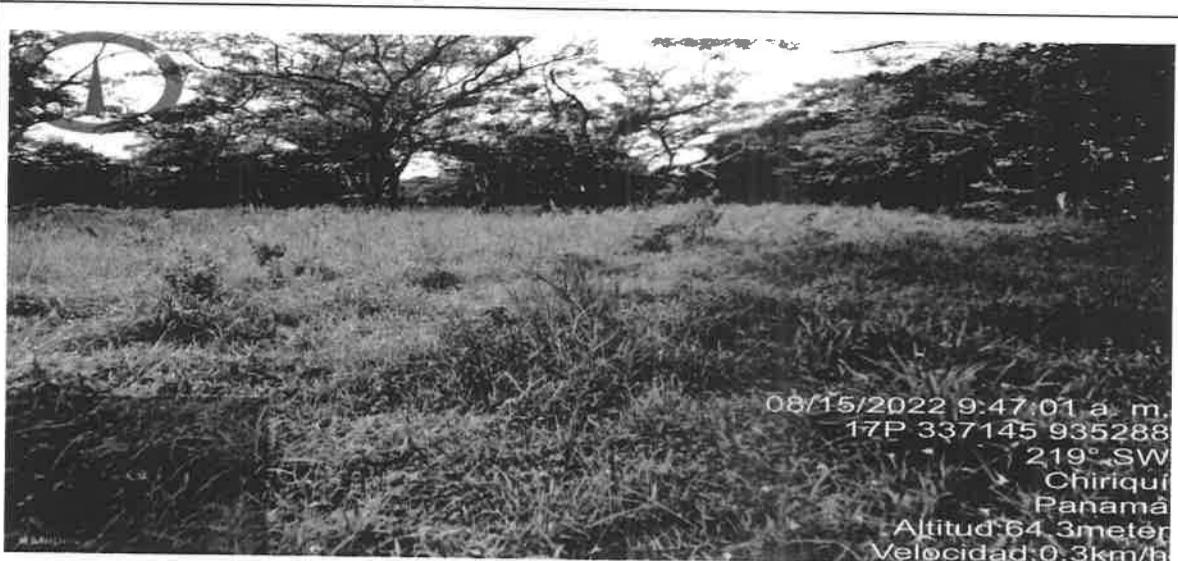
Lote donde se perforara el pozo profundo y se instalara el tanque de almacenamiento. Fuente: SSHCH.

- ❖ Informar al promotor que deberán cumplir con la resolución DM-0476-2019 del 22 de octubre de 2019, que indica que el alumbramiento de las aguas subterráneas debe realizarse por personas naturales o jurídicas debidamente inscritas en el Registro de Perforadores del Ministerio de Ambiente. Con el fin de cumplir con el Decreto Ejecutivo N° 70 del 27 de julio de 1973 que reglamenta el otorgamiento de permisos y concesiones para uso de aguas.

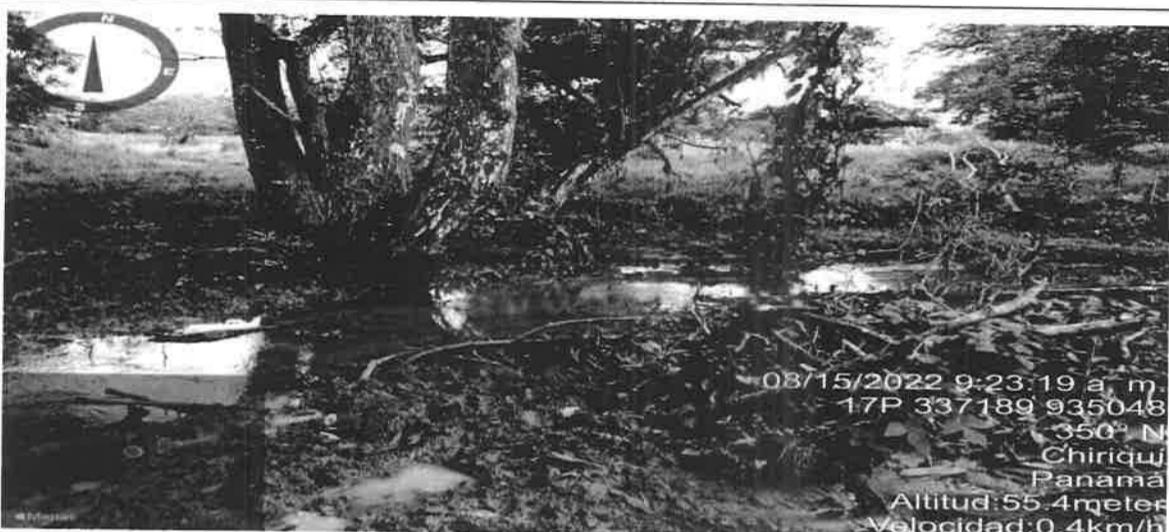
- ❖ Durante el recorrido de inspección se pudo observar en distintas zonas de la Quebrada Cirá, sedimentos, y material vegetal (troncos, hojas), adicional a ello se observó en distintos puntos que este brazo de la quebrada no posee un cauce definido, según lo observado en campo se requiere conocer si realizaran canalización y limpieza de la fuente de agua.

Vista parcial de la Quebrada Cirá, donde se puede observar material vegetal y acumulación de sedimentos en el lecho del cuerpo hídrico. Fuente: SSHCH.

- ❖ Se recomienda colocar barreras y tomar todas las medidas de prevención, en la etapa de terracería y construcción de las residencias a fin de que los sedimentos no sean depositados en la fuente hídrica, producto de la escorrentía pluvial.

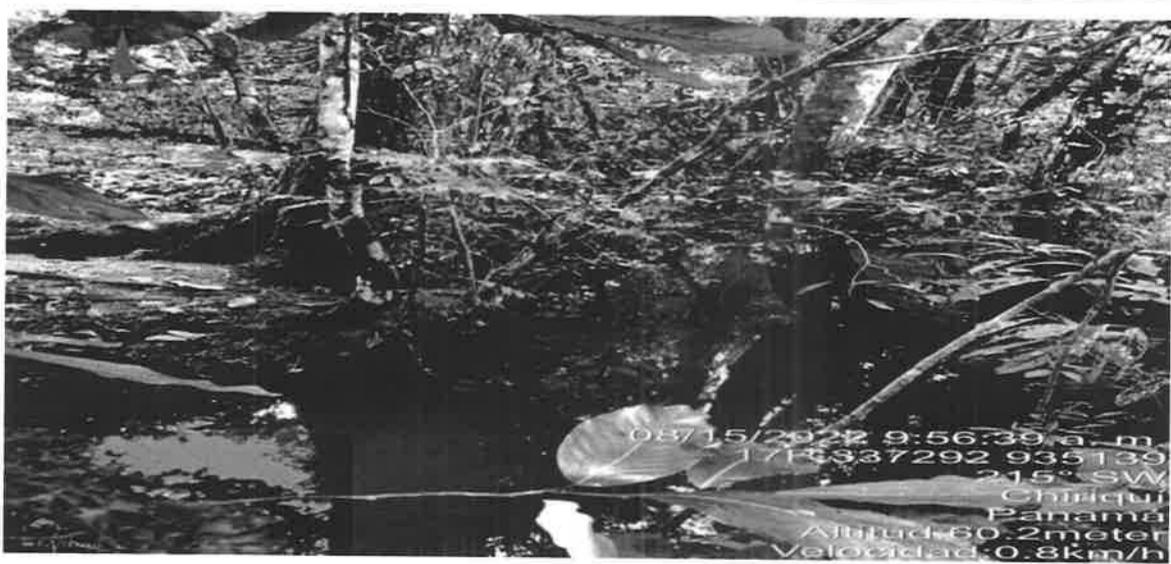
- ❖ Con respecto a la fuente hídrica (Quebrada Cirá), solo se construirá el paso vehicular tipo cajón, no se realizará canalización ni ninguna otra obra que altere el cauce y la dinámica de dicha fuente.
- ❖ Situándonos en la Quebrada Cirá, específicamente en las coordenadas 337189 mE; 935048 mN, se nos indicó por parte de la encargada del proyecto, que probablemente realicen limpieza del cauce.
- ❖ En cuanto al manejo de las aguas pluviales, las mismas serán evacuadas al brazo de la Quebrada Cirá.
- ❖ El paso vehicular tipo cajón, se construirá con las siguientes especificaciones 2.44 por 2.44 metros de ancho, por 20 metros de largo.
- ❖ El proyecto contemplará la perforación de un pozo profundo y la instalación de un tanque de reserva, el cual suplirá del recurso hídrico a las 197 viviendas que se construirán.

Vista parcial del área sobre la Quebrada Cirá, donde se construirá el paso vehicular. Fuente: SSHCH.

- ❖ Cumplir con la resolución DM. 0431-2021 del 16 de agosto de 2021, por la cual se establecen los requisitos para la autorización de obras en cauces naturales en la República de Panamá y se dictan otras disposiciones.
