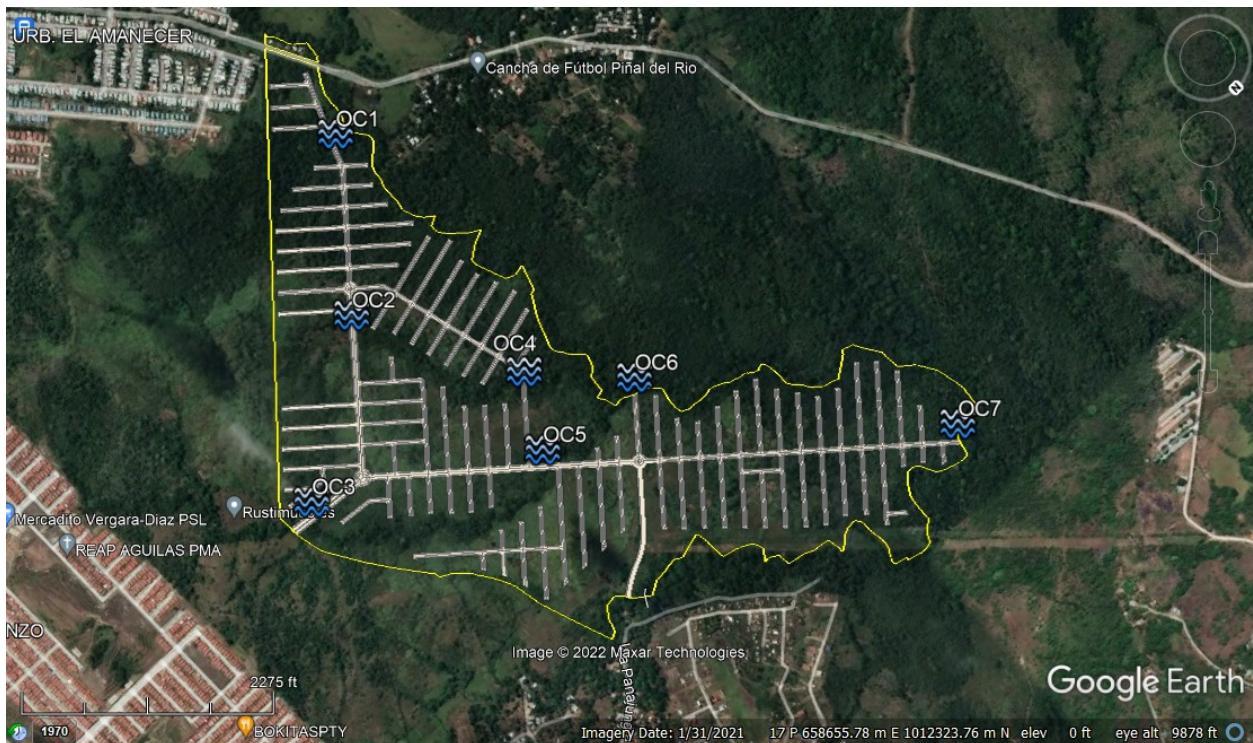
Punto A.1:

El proyecto contempla la construcción siete (7) de obras en cauce, como se muestra en la imagen a continuación.

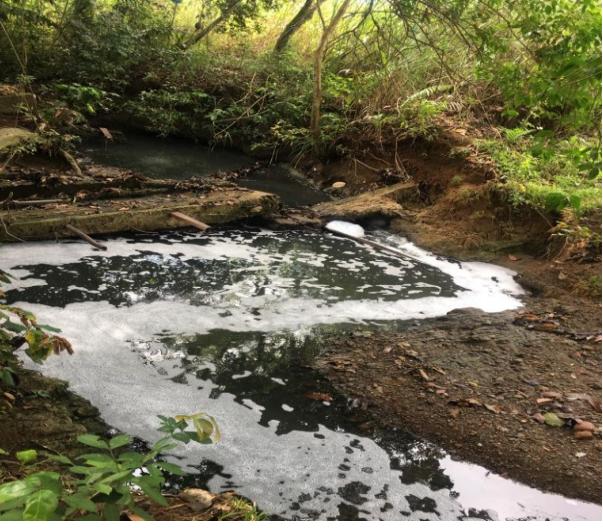
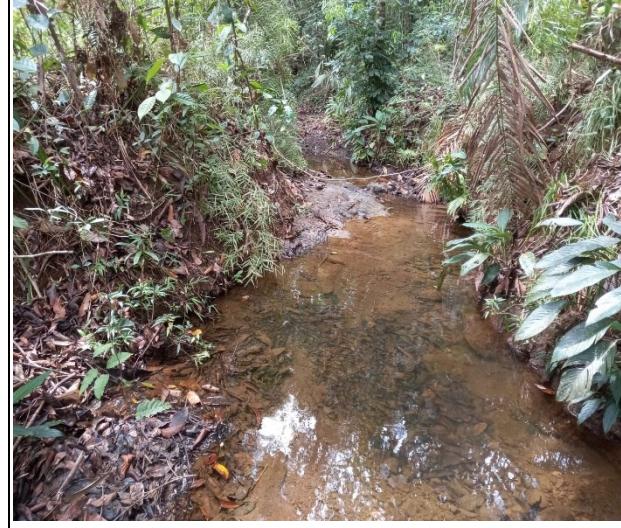
| Cuerpo de agua contaminado (aguas servidas) Quebrada sin nombre 2 | Cuerpo de agua en mejores condiciones Quebrada Federico |

Basados en estas observaciones podemos mencionar que el hábitat acuático evaluado en cada uno de los cuerpos de agua presente dentro del proyecto presenta vegetación rivereña con un alto grado de alteración en algunos y más conservados en otros, durante el recorrido de los afluente pudimos observar cursos de agua muy contaminados producto de actividad antrópica (aguas servidas, Quebrada Sin Nombre 2), cuerpos de agua con mucho arrastre de sedimento (Río Chilibrillo) y cursos de agua un poco más conservados (Quebrada Federico).

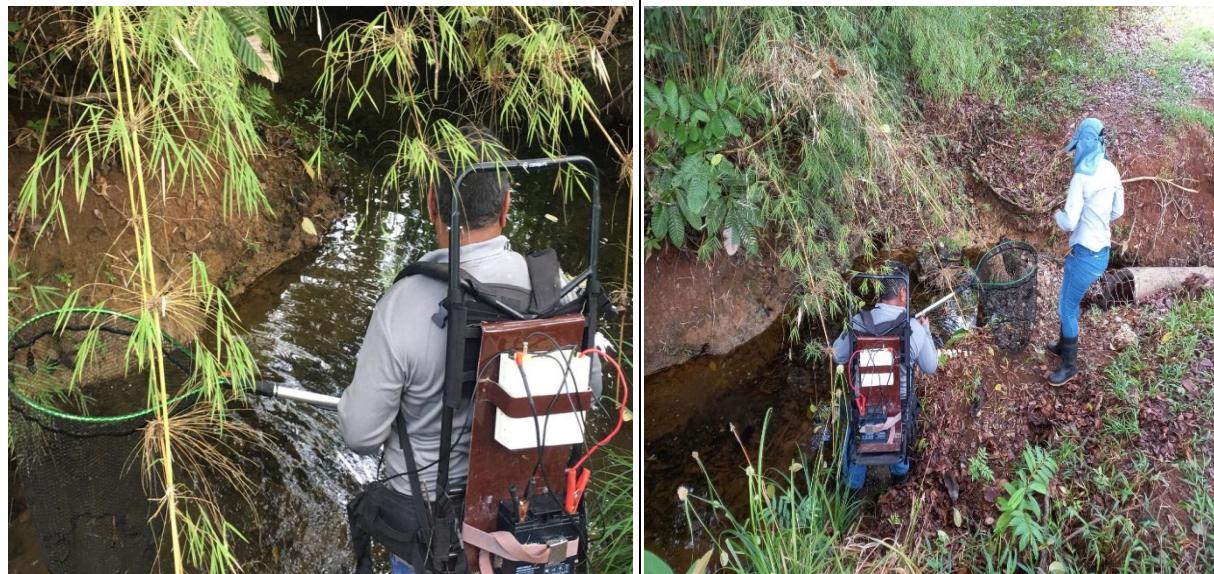
Captura por el método de electro pesca

Se empleó la metodología descrita por Serrano (1994), la cual comprende emplear métodos pasivos y activos de pesca (Maldonado-Ocampo, et al 2012), (Trujillo, F., et al 2013). En este muestreo utilizamos electro pesca como método principal la cual nos permitió capturar a los individuos y luego de identificarlos se regresaron al hábitat natural, sin tener que sacrificar al pez.

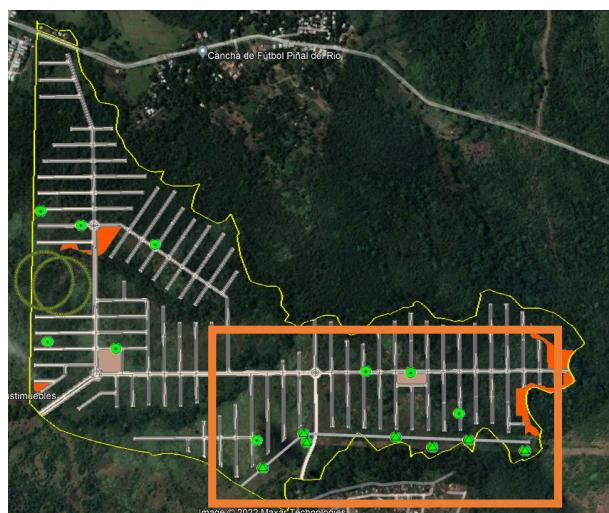
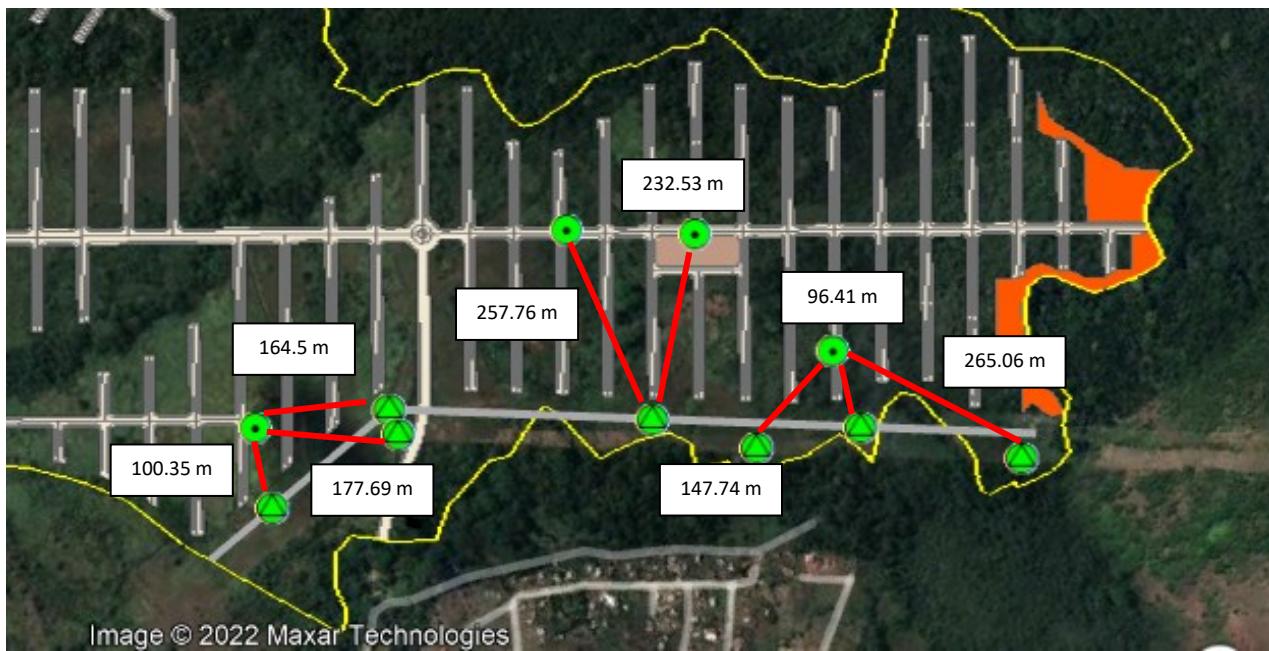
Las distancias de los posibles puntos de voladura, a las torres es presentada a continuación.

Es importante señalar que los puntos de voladura son aproximados y dependerán del material detectado al momento de iniciar las actividades de movimiento de tierra y podrían variar. Esto sería evidenciado a través de los informes de seguimiento y respetando la servidumbre de las torres de transmisión.
