INFORME DE INSPECCIÓN No. 003- 2022.

INFORME TÉCNICO DE INSPECCIÓN AL SITIO DE DESARROLLO DEL PROYECTO

- I. FECHA DEL INFORME: 05 DE SEPTIEMBRE DEL 2022
- II. NÚMERO EXPEDIENTE: DEIA-II-M-038-2022.
- III. NOMBRE DEL PROYECTO: “EXTRACCIÓN DE MATERIAL (GRAVA) DEL RÍO TRIBIQUE PARA LA CONSTRUCCIÓN DEL CAMINO SAN JOSÉ – CALIDONIA – PLATANARES – PIXVAE”
- IV. NOMBRE DEL PROMOTOR: ININCO,S.A.
- V. PARTICIPANTES:

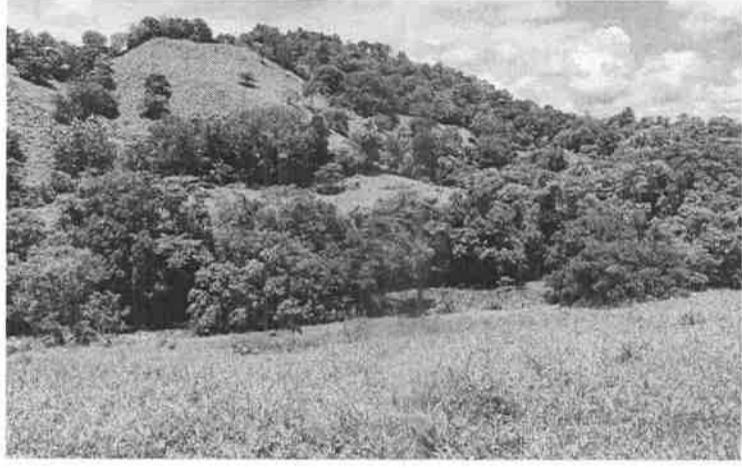
Coordenada de ubicación UTM (WGS-84): E:462315 N: 884628	<p>Imágenes Tomadas en el sitio</p>

- El área denominado “ACCESO 8” deberá mantener el bosque de protección del río tribuqué, tal como lo indica la Ley Forestal 1 del 3 de febrero de 1994, específicamente en los artículos 23 y 24; que señala lo siguiente: “*En los ríos y quebradas se tomará en consideración el ancho del cauce y se dejará el ancho del mismo a ambos lados pero en ningún caso será menor de (10) metros; también podrá dejarse como distancia una franja de bosque no menor de diez (10) metros*”. De acuerdo a la inspección técnica, se tiene contemplado la tala de menos de 5 árboles (clinillon de río, guayabita, toreta especies observadas en campo), la cual en su momento la empresa Promotora debe coordinar la respectiva inspección con la agencia de MiAmbiente – Soná. Coordenada de referencia del acceso 462315 E 884628 N.

<p>Ilustración No.1. Visita al sitio denominado “ACCESO 8” en el río Tribique. Fuente Inspección realizada el 05/9/2022.</p>
--	--

- Respetar la distancia del bosque de galería del río tribique como lo contempla la Ley forestal No. 1 de 3 de febrero de 1994.
- Evitar la erosión, partículas en suspensión, sedimentación y acumulación de desechos sólidos y demás en las áreas con fuentes hídricas.

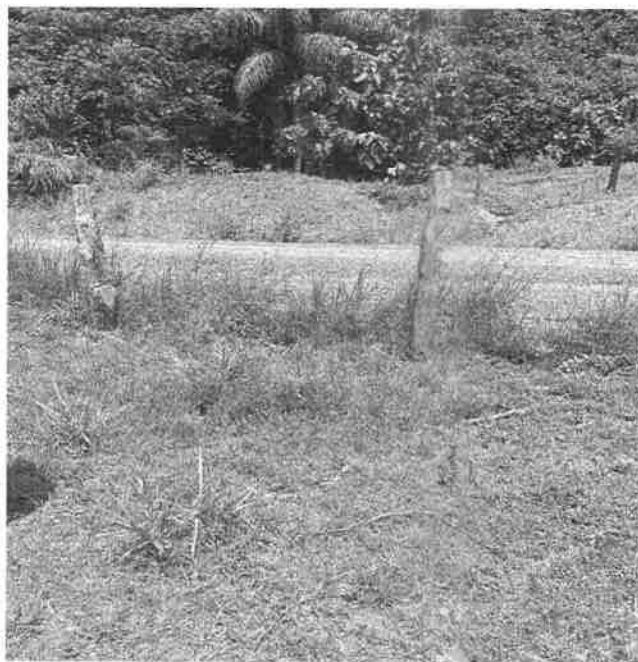
E: 462315
N: 884628

- El Área denominada como **ACCESO 9** (punto de acceso al polígono de cantera e instalación de trituradora), la cual conlleva la remoción de la cerca de potrero que establece el perímetro de la finca de las señoras Castrellon Maloff, que se encuentra en la coordenada UTM 4621312 E 884898 N.
- En el polígono de cantera, que también será utilizado como zona de acopio de material crudo procesado y área de circulación, se tiene contemplado la tala de aproximadamente 40 árboles, entre los cuales podemos mencionar (Harino, Jobo, Marañón de pepita, balo, higo, nance, teca,

Ilustración
No.2.Vista del
sitio
denominado
“ACCESO 9” a
la zona de
Polígono de
cantera y
instalación de
trituradora
Fuente
Inspección
realizada el
05/9/2022.

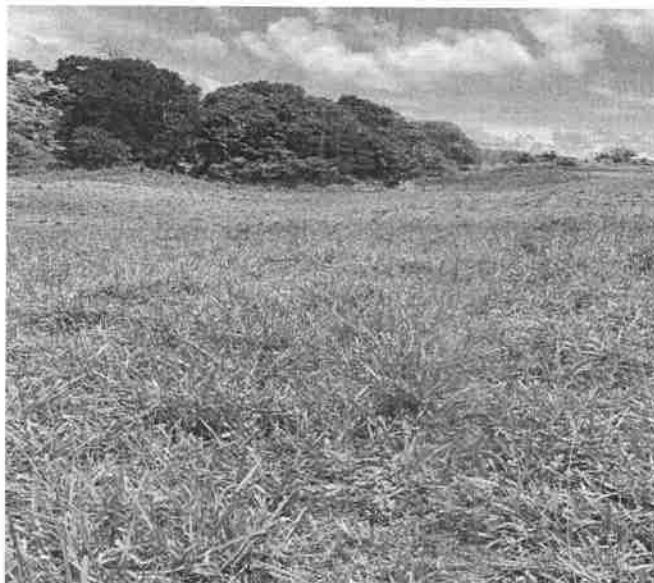
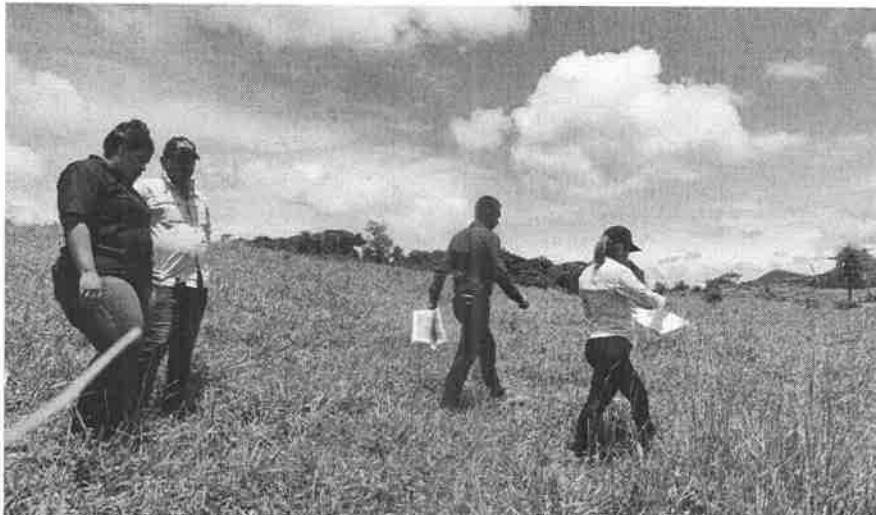
VERTICE 1
E: 462365
N: 884670

Ilustración No.3. Visita al sitio denominado “Polígono de cantera”
el cual esta compuesto por pasto mejorado.
Fuente Inspección realizada el 05/9/2022.

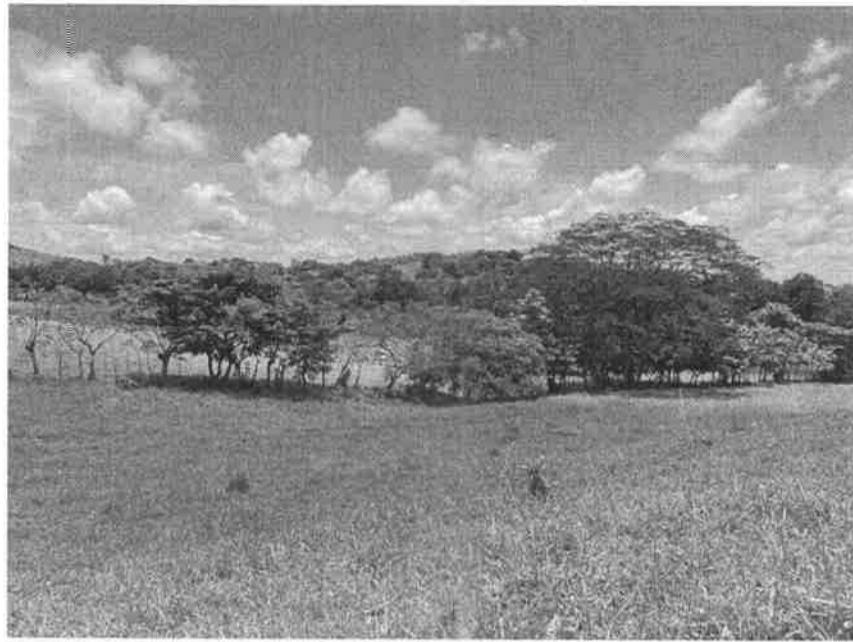
E: 462289
N: 884748

- El área denominada como área de instalación de trituradora y zona directa donde se realizará la trituración del material pétreo extraído, cuenta con una topografía medianamente inclinada, por lo cual, el promotor tiene contemplado corte, relleno y nivelación en esta zona. Con coordenada del acceso 462289 E 884748 N.

Ilustración No. 4. Vista del sitio denominado “**INSTALACIÓN DE TRITURADORA**”

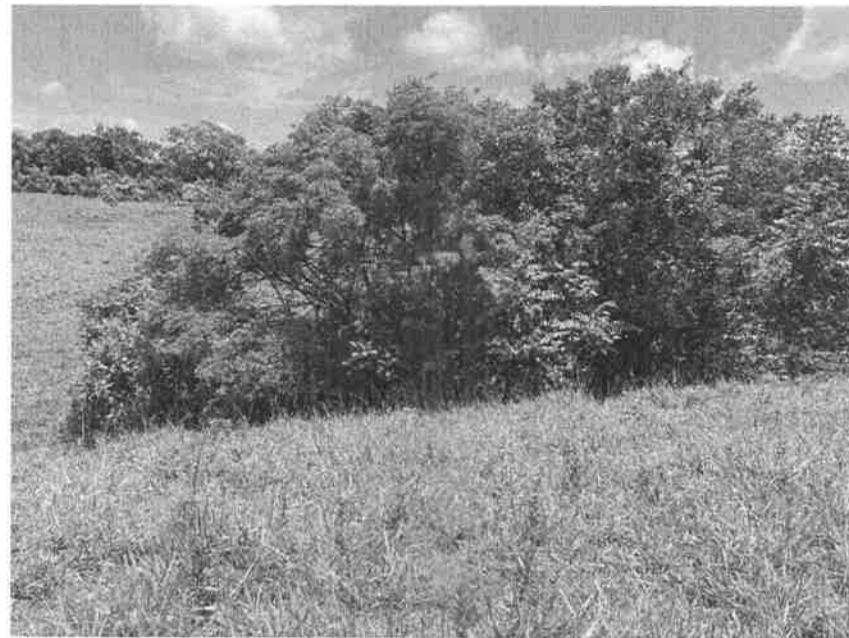
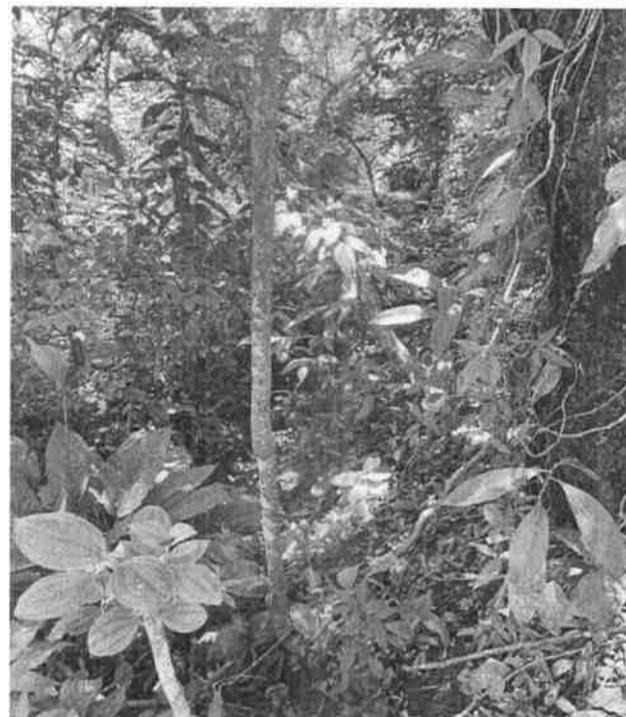
E: 462263
N: 884868

- El área descrita respecto a la presencia de nacimiento de agua “*ojo de agua*” cuenta con una vegetación compuesta por Harino, canillo, oreja de mula, cholo pelao, guarumo de paba, arraijan, sigua, jamaica, laureño, majaguillo, guacimo, especies de enredadera y bejucos. Coordenada de referencia 462263 E 884868 N. Cabe destacar, que el área denominada como Polígono de cantera área próxima y colindante al área más cercana al “*ojo de agua*” se encuentra en la coordenada de referencia 462256 E 884771 N (vértice P4 respuesta a la primera información aclaratoria). En esta área queda prohibido el aprovechamiento forestal; el dañar o destruir árboles o arbustos en las zonas circundantes al nacimiento de cualquier cauce natural de agua, así como en las áreas adyacentes a lagos, lagunas, ríos y quebradas, tal como lo indica la Ley Forestal 1 del 3 de febrero de 1994, especificado en los artículos 23 y 24. Que señala lo siguiente: “*Las áreas que bordean los ojos de agua que nacen en los cerros en un radios de doscientos (200) metros, y de cien (100) metros si nacen en terrenos planos*”. Cabe indicar que la topografía en esta área es medianamente inclinada.

Ilustración No. 5 Vista del sitio donde se encuentra “OJO DE AGUA” y la vegetación que se encuentran a su alrededor.
Fuente Inspección realizada el 05/9/2022.

- Al momento de la extracción es necesario garantizar la protección de la orilla del cauce en todos los polígonos o sitios de extracción, para garantizar que no se vea afectado el sistema radicular de los árboles que existen en la zona de protección del río tribique como en la quebrada sin nombre en un área como mínimo 2 metros de ambos lados de la orilla del cauce hacia adentro del cauce.

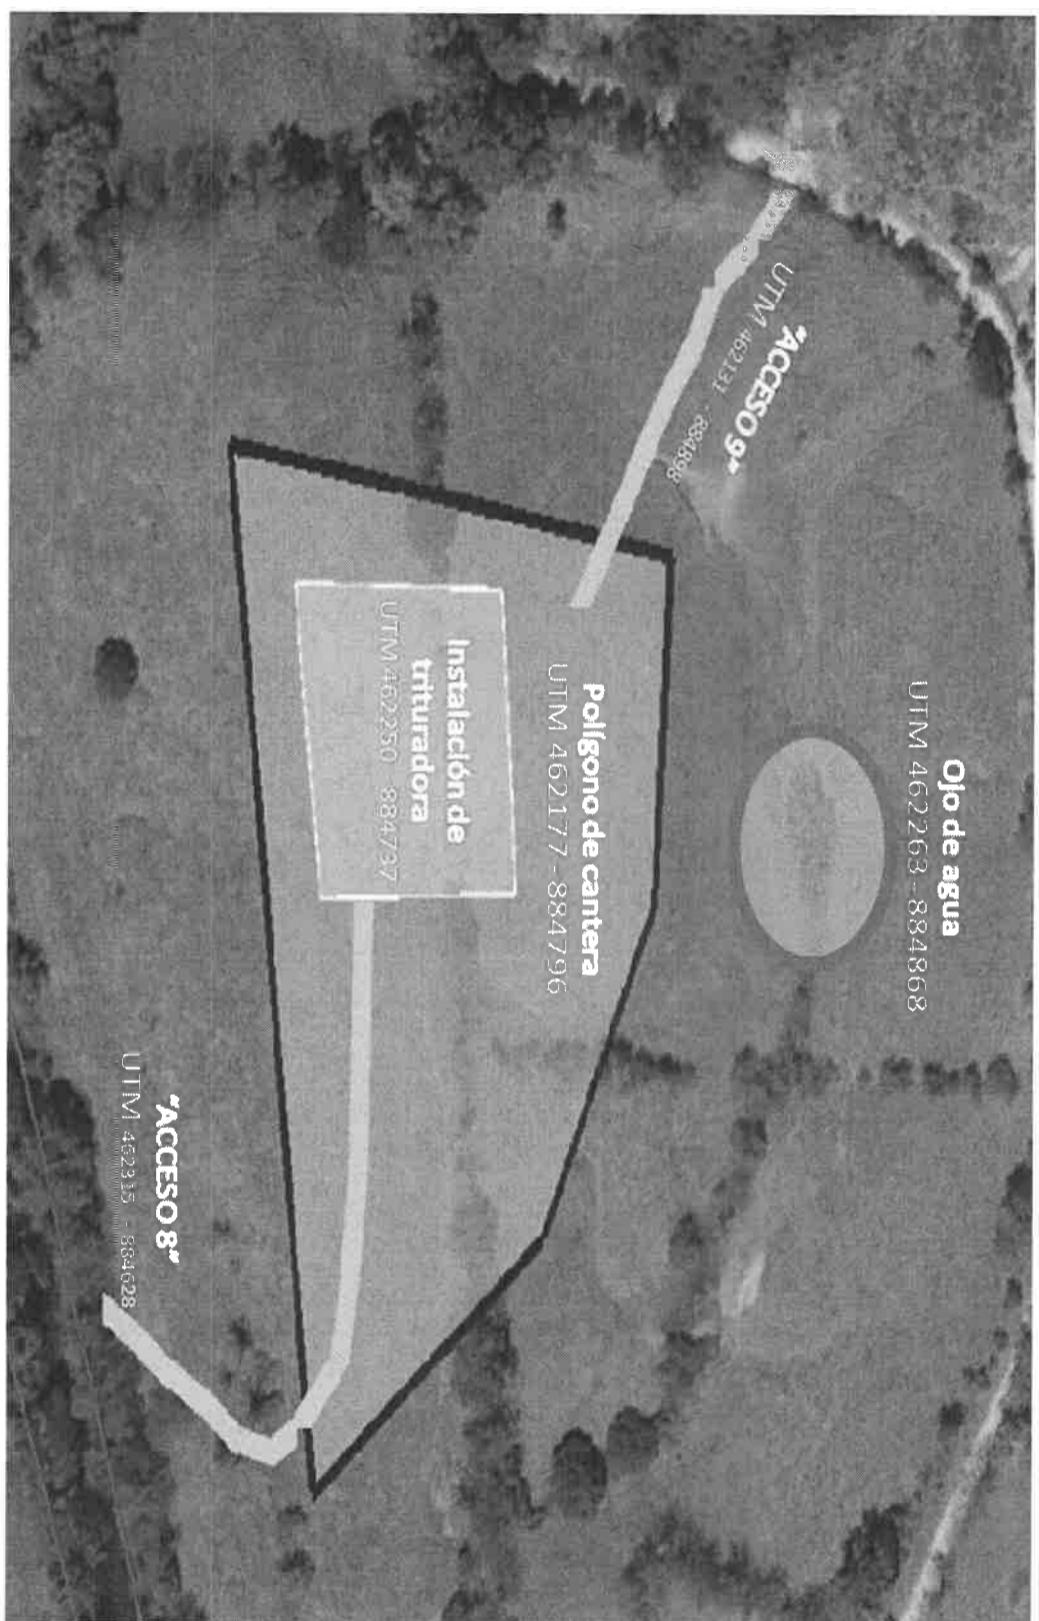
DIRECCIÓN REGIONAL DE VERAGUAS
SECCIÓN DE EVALUACIÓN DE IMPACTO AMBIENTAL
POLIGONO DEL ÁREA DE "EXTRACCIÓN DE MATERIAL (GRAVA) DEL RÍO TRIBIQUE PARA LA CONSTRUCCIÓN DEL CAMINO SAN JOSÉ – CALIDONIA – PLATANARES – PIXVAE"

Ilustración 6. . Imagen satelital del proyecto tomada del Software Google Earth Fuente: Inspección realizada el 07/9/2022.

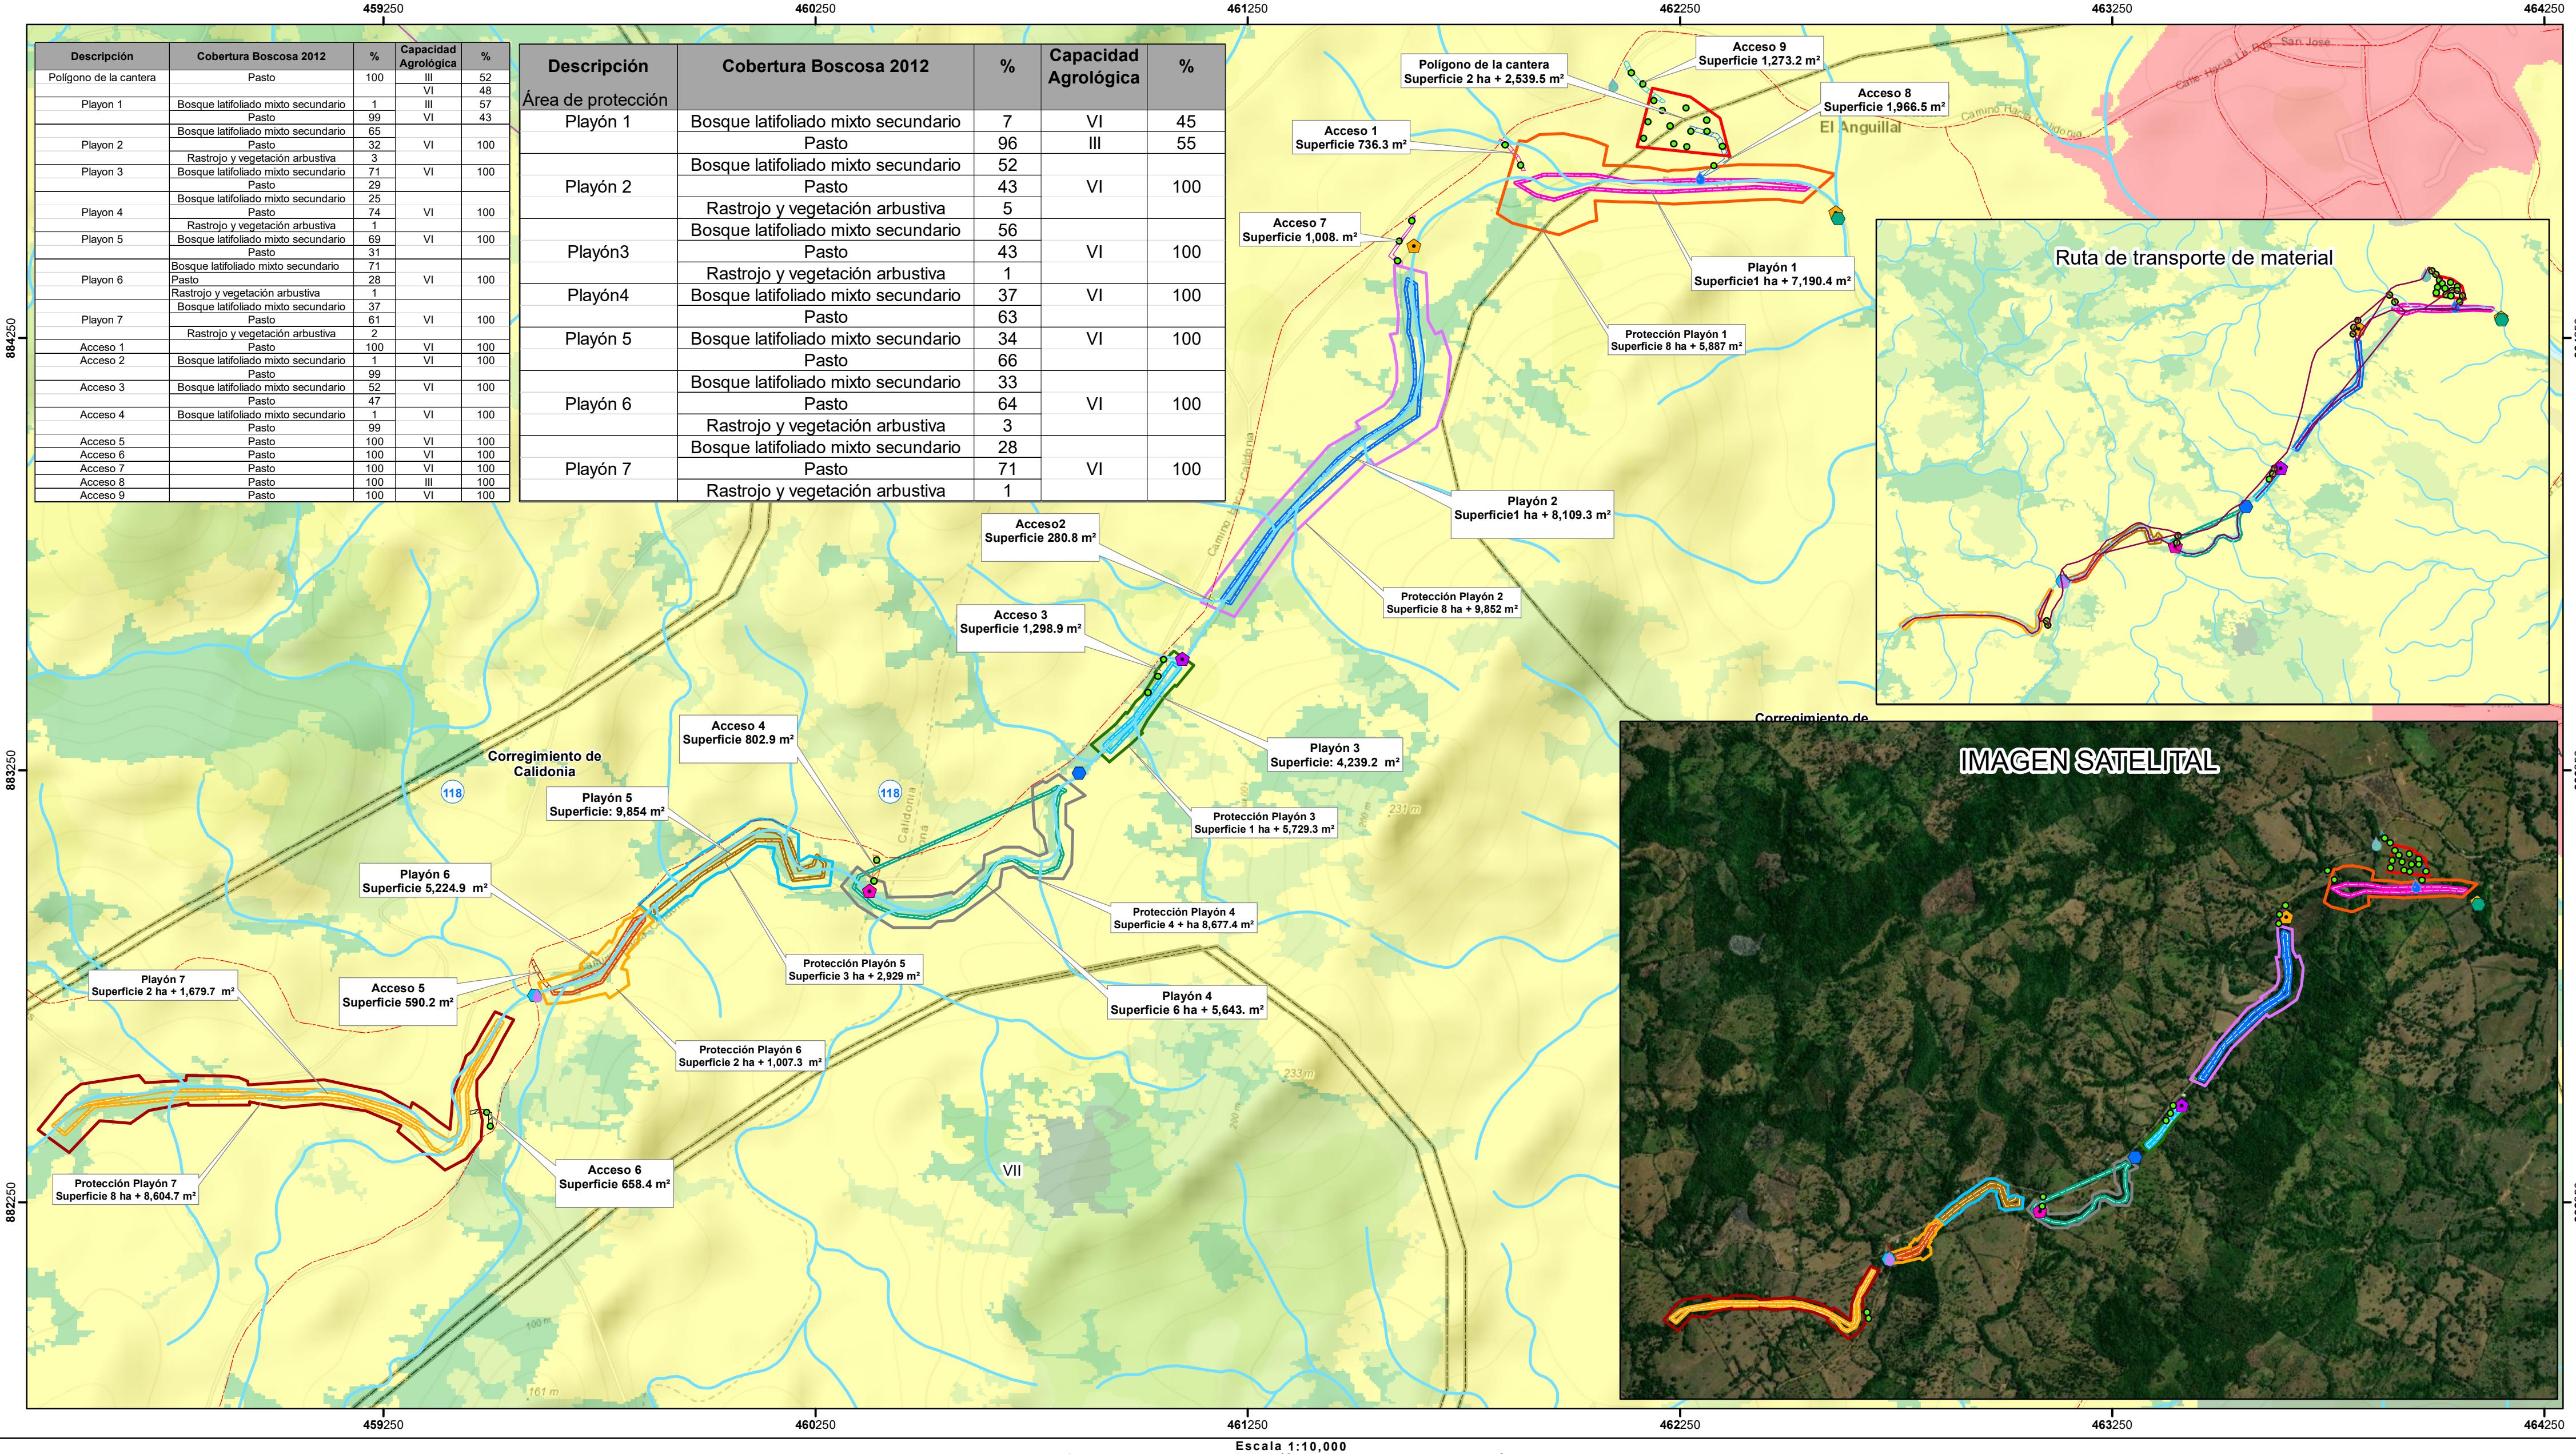
**PROVINCIA DE VERAGUAS, DISTRITO DE SONÁ, CORREGIMIENTO DE SONÁ (CABECERA),
CALIDONIA-VERIFICACIÓN DE COORDENADAS "EXTRACCIÓN
DE MATERIAL (GRAVA) DEL RÍO TRIBIQUÉ"-
ININCO, S.A.**

Descripción	Cobertura Boscosa 2012	%	Capacidad Agrológica	%
Polígono de la cantera	Pasto	100	III	52
			VI	48
Playon 1	Bosque latifoliado mixto secundario	1	III	57
	Pasto	99	VI	43
Playon 2	Bosque latifoliado mixto secundario	65		
	Pasto	32	VI	100
	Rastrojo y vegetación arbustiva	3		
Playon 3	Bosque latifoliado mixto secundario	71	VI	100
	Pasto	29		
Playon 4	Bosque latifoliado mixto secundario	25		
	Pasto	74	VI	100
	Rastrojo y vegetación arbustiva	1		
Playon 5	Bosque latifoliado mixto secundario	69	VI	100
	Pasto	31		
Playon 6	Bosque latifoliado mixto secundario	71		
	Pasto	28	VI	100
	Rastrojo y vegetación arbustiva	1		
Playon 7	Bosque latifoliado mixto secundario	37		
	Pasto	61	VI	100
	Rastrojo y vegetación arbustiva	2		
Acceso 1	Pasto	100	VI	100
Acceso 2	Bosque latifoliado mixto secundario	1	VI	100
	Pasto	99		
Acceso 3	Bosque latifoliado mixto secundario	52	VI	100
	Pasto	47		
Acceso 4	Bosque latifoliado mixto secundario	1	VI	100

Pasto	99		
Acceso 5	Pasto	100	VI	100
Acceso 6	Pasto	100	VI	100
Acceso 7	Pasto	100	VI	100
Acceso 8	Pasto	100	III	100
Acceso 9	Pasto	100	VI	100

Descripción	Cobertura Boscosa 2012	%	Capacidad Agrológica	%
Área de protección				
Playón 1	Bosque latifoliado mixto secundario	7	VI	45
	Pasto	96	III	55
Playón 2	Bosque latifoliado mixto secundario	52		
	Pasto	43	VI	100
	Rastrojo y vegetación arbustiva	5		
Playón 3	Bosque latifoliado mixto secundario	56		
	Pasto	43	VI	100
	Rastrojo y vegetación arbustiva	1		
Playón 4	Bosque latifoliado mixto secundario	37	VI	100
	Pasto	63		
Playón 5	Bosque latifoliado mixto secundario	34	VI	100
	Pasto	66		
Playón 6	Bosque latifoliado mixto secundario	33		
	Pasto	64	VI	100
	Rastrojo y vegetación arbustiva	3		
Playón 7	Bosque latifoliado mixto secundario	28		
	Pasto	71	VI	100
	Rastrojo y vegetación arbustiva	1

- El proyecto se encuentra fuera del SINAP.
- verificar la ruta de transporte de material no tiene orden lógico.
- Los datos se dibujaron en base a las
