**INFORME DE REVISIÓN Y DE CALIFICACIÓN DE ESTUDIO DE IMPACTO AMBIENTAL
(E.I.A.)**

“Urbanización Villas Los Altos de Boquete Etapa IV.1”. Expediente: DEIA- II-F-047-2022.

INFORME TÉCNICO DE INSPECCIÓN No. 015-07-2022

**GIRA DE INSPECCIÓN DE CAMPO AL SITIO DONDE SE DESARROLLARÁ EL
EsIA CAT. II**
“URBANIZACIÓN VILLAS LOS ALTOS DE BOQUETE ETAPA IV.1”

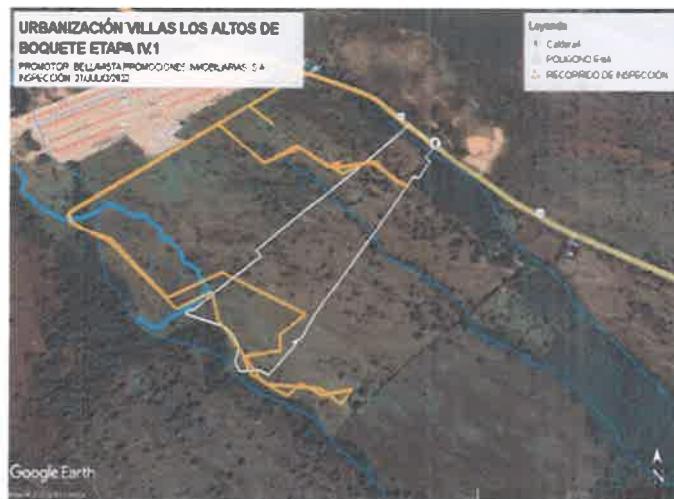
Fig. No. 1: Recorrido realizado el día de la inspección (21 de julio de 2022); en el cual se puede observar que las **líneas de color naranja** representan el recorrido realizado al momento de la inspección, las líneas de color blanco representan el polígono presentado en el EsIA del proyecto Urb. Villas Los Altos de Boquete Etapa IV.1.

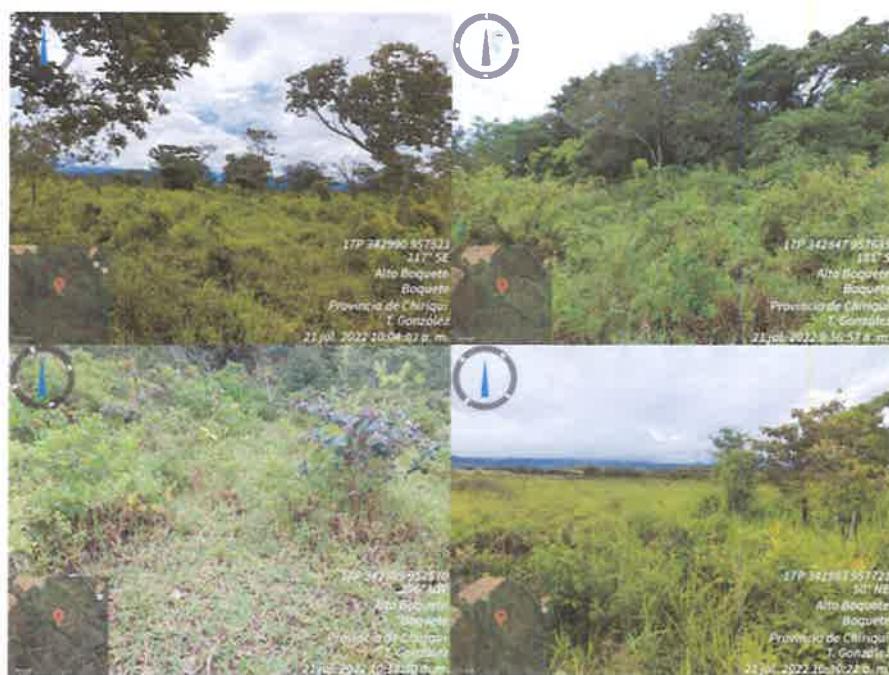
- En cuanto a la vegetación existente, al momento de la inspección se observó que predominan las gramíneas y árboles dispersos. Se observó las siguientes especies: chumico, nance, marañón, canillo, gramíneas, cercas vivas y se observó vegetación de protección de fuentes de agua (bosque de galería).
- Al momento de realizada la inspección de campo, se tomaron las siguientes coordenadas UTM:

Fig. No. 2: Fotografías de la vegetación observada el día de la inspección (21 de julio de 2022), en diferentes áreas propuestas para el desarrollo del proyecto.

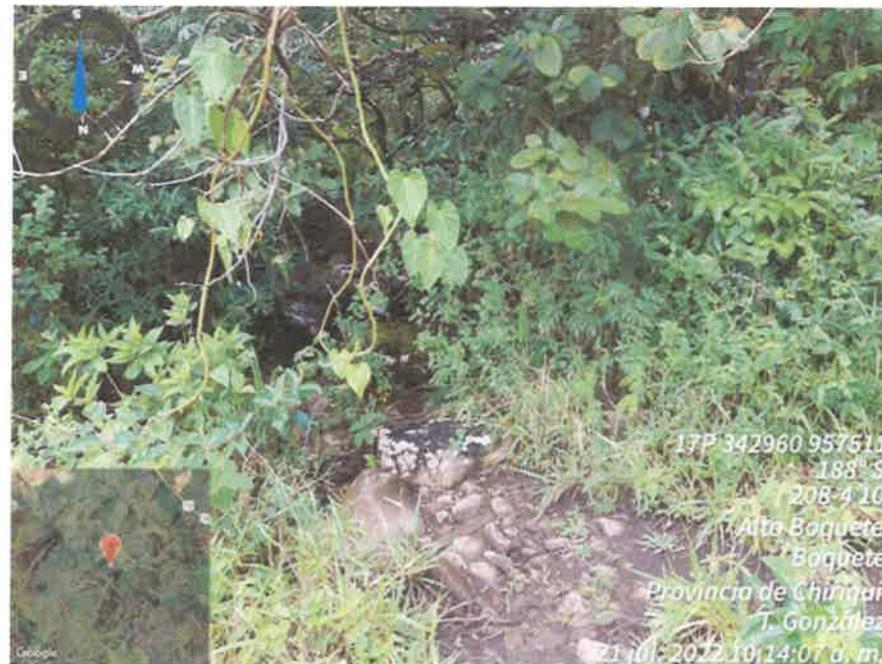
- Con relación a la fuente hídrica, al momento de la inspección se pudo observar que la misma mantiene en todo su trayecto el bosque de galería con árboles de diversos diámetros y alturas.

Fig. No.3: Fotografías de la fuente hídrica observada al lado oeste del proyecto propuesto a ejecutarse. momento del recorrido realizado durante la inspección el día 10 de mayo de 2022.

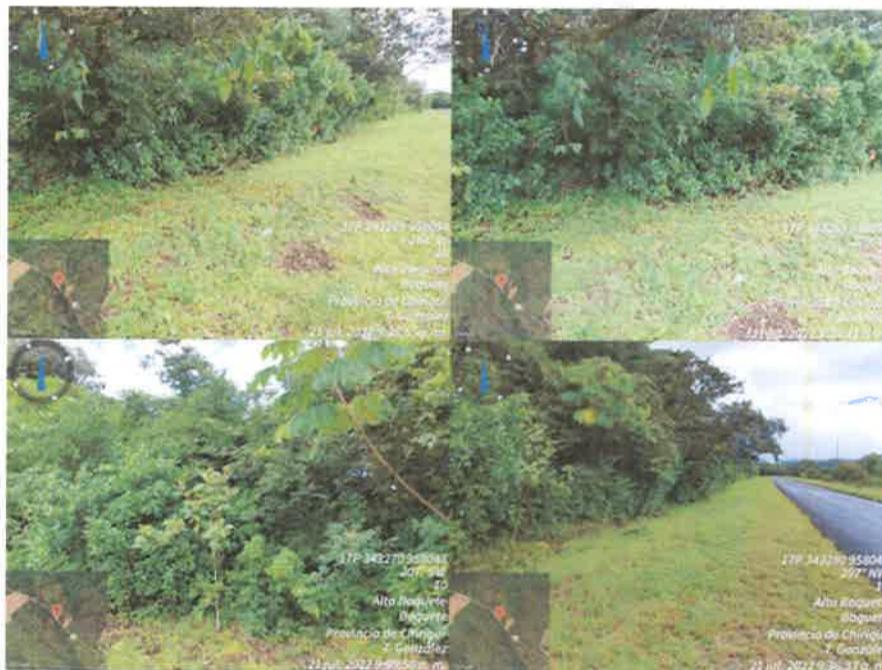
Fig. No. 4: Fotografías tomadas al momento de la inspección (21 de julio de 2022), del acceso al proyecto propuesto a desarrollar en el EsIA.

- Contar con un sistema de manejo de aguas pluviales adecuado sin causar afectaciones a terceros.
- Definir y delimitar a través de coordenadas UTM el acceso al área propuesta para el desarrollo del proyecto e Indicar, las dimensiones del área de acceso al proyecto.
