Informe de Inspección de Ruido Laboral

Proyecto “Mina de Cobre Panamá”

IRL-006-21

Este documento corresponde al Trigésimo Tercer Informe de Inspección de Ruido Laboral (Tercer Informe de Seguimiento en etapa operativa), en el cual se analizan los resultados obtenidos en las mediciones realizadas en el Proyecto “Mina de Cobre Panamá”, específicamente en las áreas: Planta de Procesos - Molinos, Planta de Filtración - Puerto, Planta de Generación Eléctrica - Puerto, Planta de Ciclones - TMF, Taller de neumáticos - MSA y Taller de Sandblasting - Área 22.

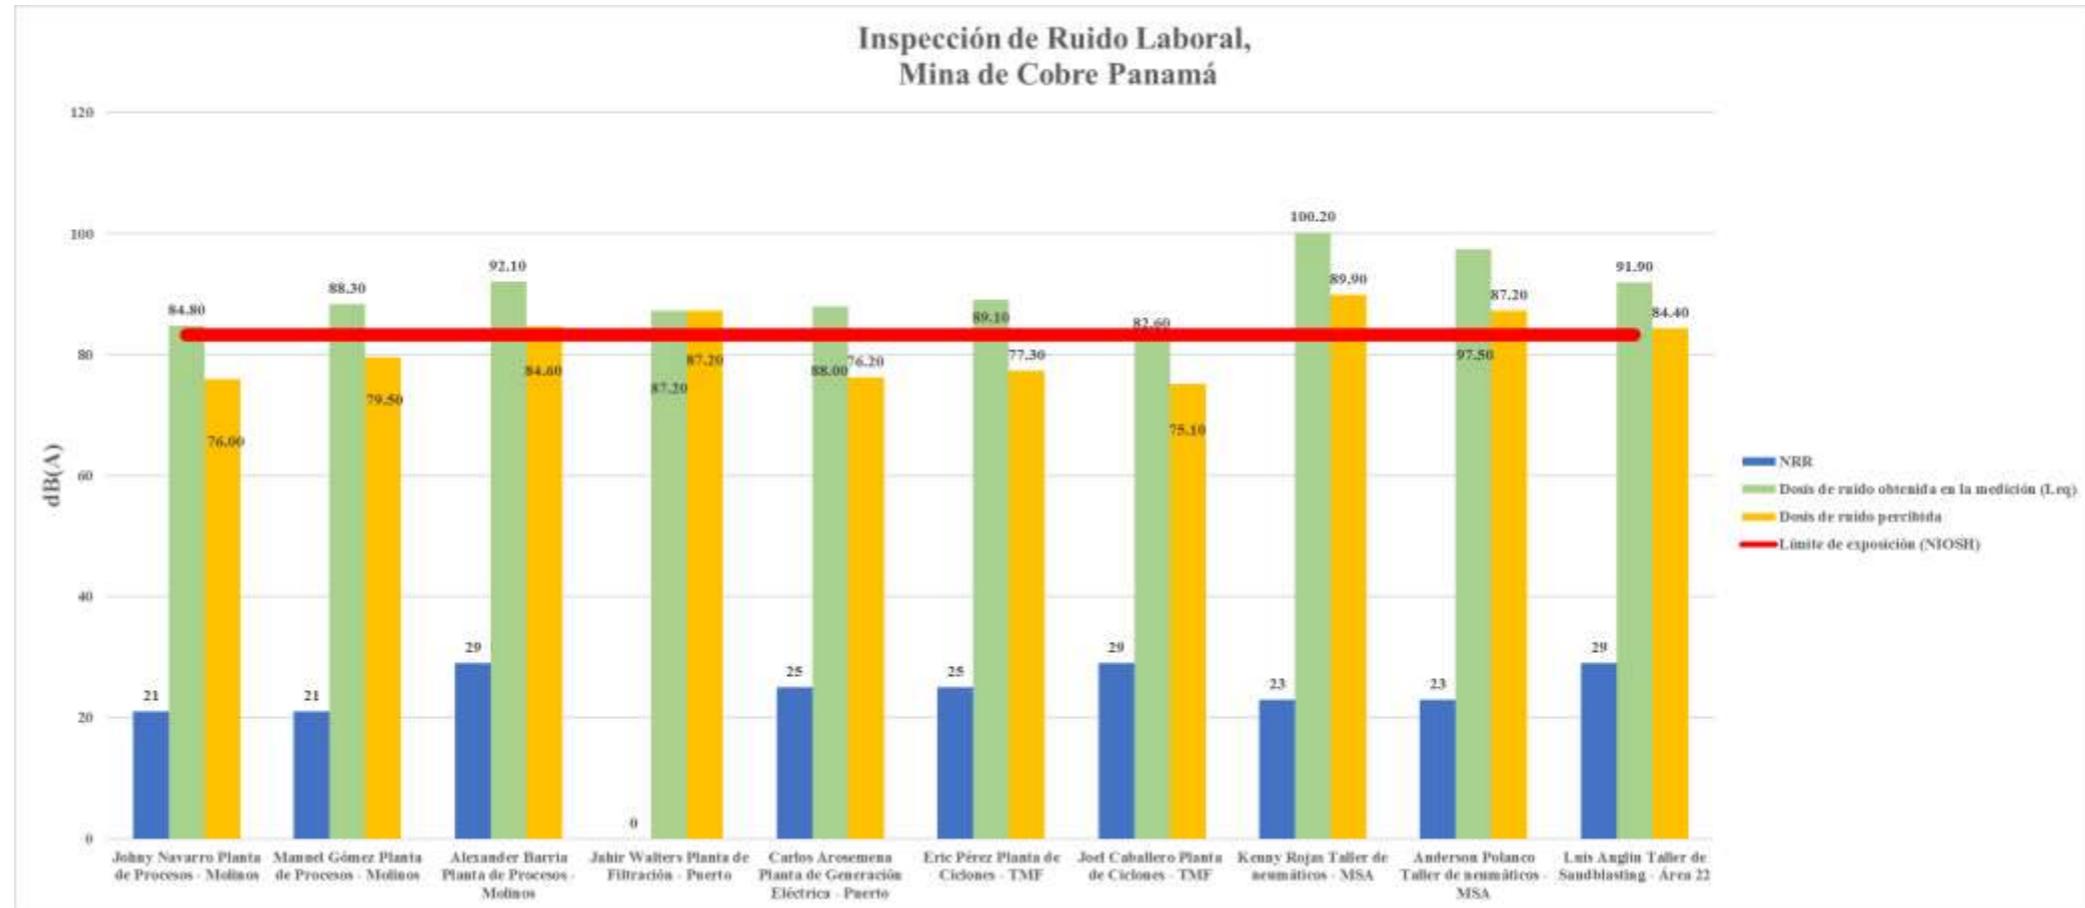
Grafica 2.2.1. Comparación entre los resultados obtenidos y el límite de exposición, tomando en cuenta el nivel de atenuación de los equipos de protección auditiva (EPA) utilizados por los trabajadores con solo un tipo de atenuador

El resultado de la dosimetría realizada al colaborador Jahir Walters (Planta de Filtración - Puerto), muestra que, se encuentra por encima del límite máximo permisible, establecido para una jornada de 12 horas. Es importante mencionar que, de las diez (10) dosimetrías realizadas, el colaborador Jahir Walters, fue el único que no portaba equipo de protección auditiva al momento de realizar sus actividades, a pesar de que la empresa promotora les dota del equipo de protección personal necesario.

Los resultados de las mediciones realizadas a los colaboradores Kenny Rojas y Anderson Polanco (Taller de Neumáticos – MSA), aun portando equipo de protección auditiva (Orejeras Howard Leight), se encuentran por encima del límite máximo permisible para una jornada laboral de 12 horas.

De igual manera, los colaboradores Alexander Barria (Planta de Procesos – Molinos) y Luis Anglin (Taller de Sandblasting – Área 22), aun portando protección auditiva de tipo tapones (insertables de espuma), se encuentran por encima del límite permisible para una jornada laboral de 12 horas.

En la gráfica 2.2.1 se presenta la comparación entre los resultados obtenidos y el límite de exposición, tomando en cuenta el nivel de atenuación de los equipos de protección auditiva (EPA) utilizados por los trabajadores.

- Verificar el uso correcto y obligatorio del equipo de protección auditiva en las diferentes áreas del Proyecto.
- Continuar con la entrega del equipo de protección auditiva al personal que realiza los trabajos en el Proyecto “Mina de Cobre Panamá”.
- Verificar que los protectores auditivos, sean los adecuados según el área de trabajo, tomando en cuenta los resultados del presente informe.
- Contemplar el uso de doble protección auditiva para los colaboradores en áreas de constante exposición a alto nivel de ruido.
- Continuar con las capacitaciones sobre el uso correcto del equipo de protección auditiva.
- Rotar a todo personal que labore por más de 8 horas diarias, y este expuesto a altos niveles de ruido.
- Continuar con los exámenes de audiometría (ingreso, periódicos y de retiro) al personal que labora en el Proyecto “Mina de Cobre Panamá”.

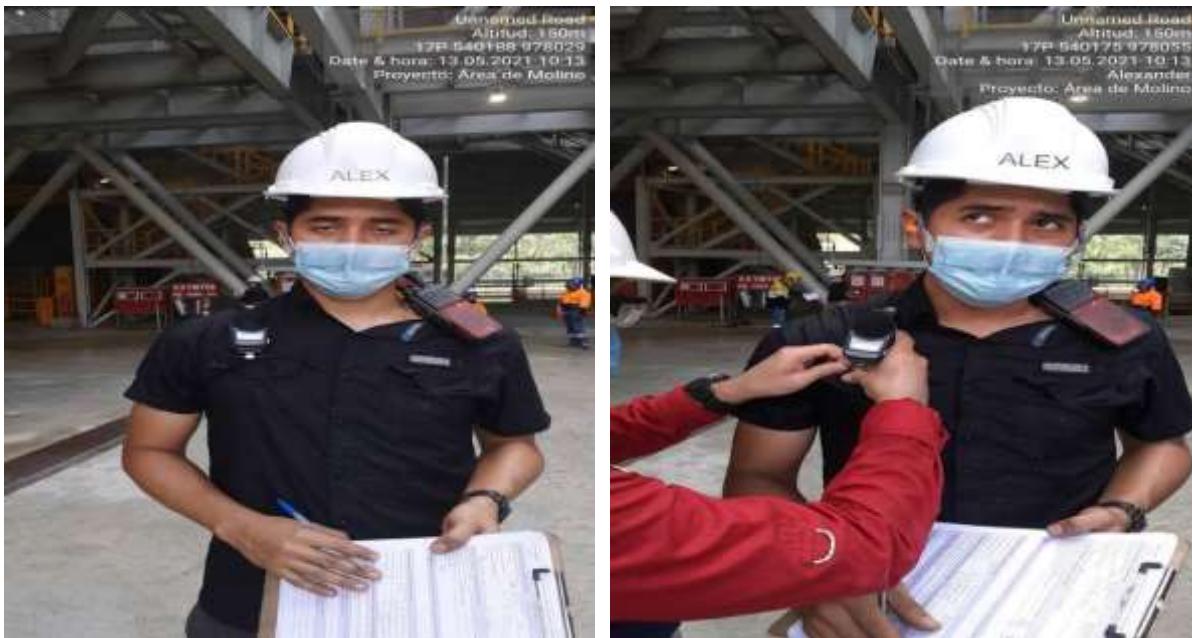
Imágenes 2.2.5 y 2.2.6. Inspección de ruido laboral, Alexander Barria (Planta de Procesos - Molinos), 978026 N/ 540191 E

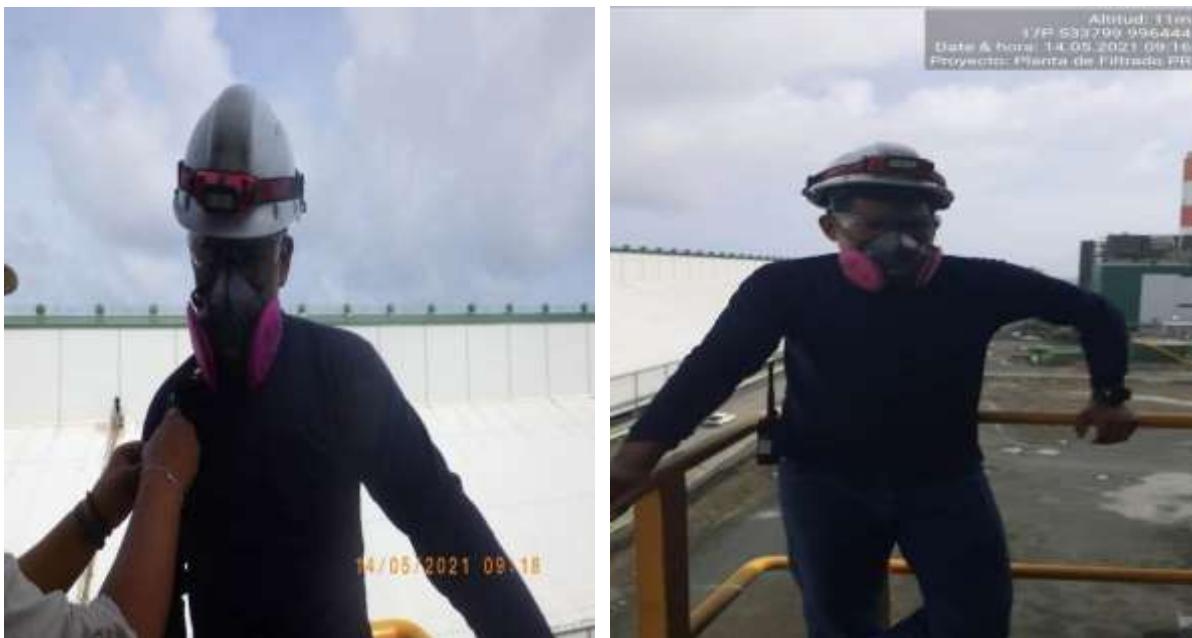
Imágenes 2.2.7 y 2.2.8. Inspección de ruido laboral, Jahir Walters (Planta de Filtración - Puerto), 996303 N/ 533857 E

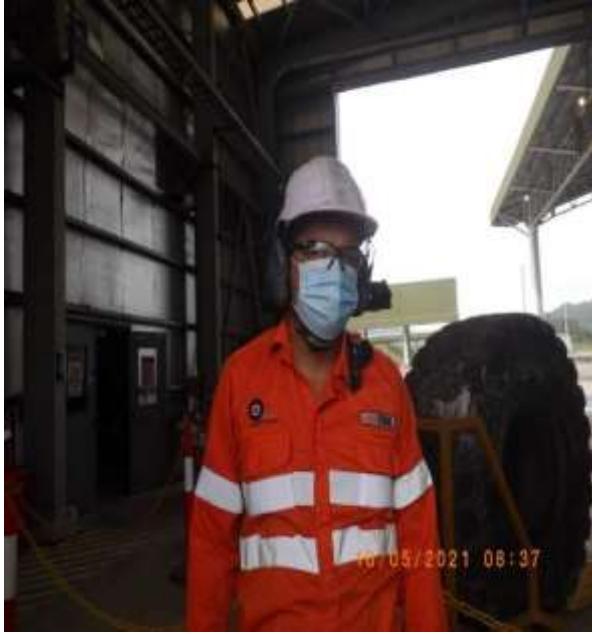
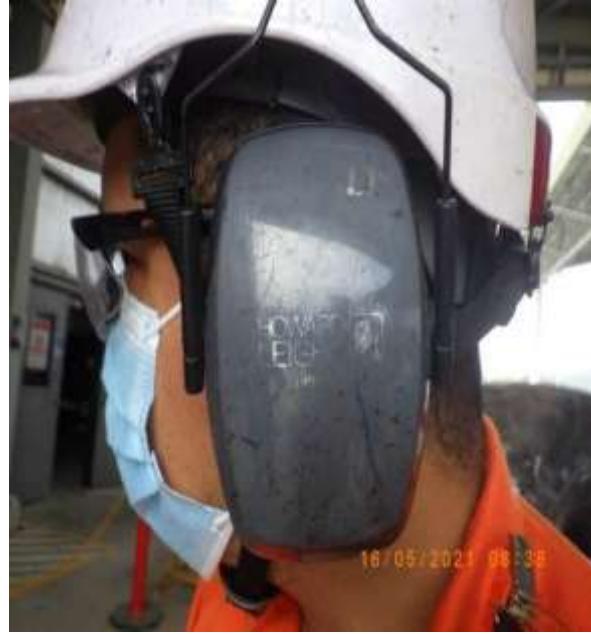
Imágenes 2.2.15 y 2.2.16. Inspección de ruido laboral, Kenny Rojas (Taller de neumáticos - MSA), 978462 N/ 537578 E

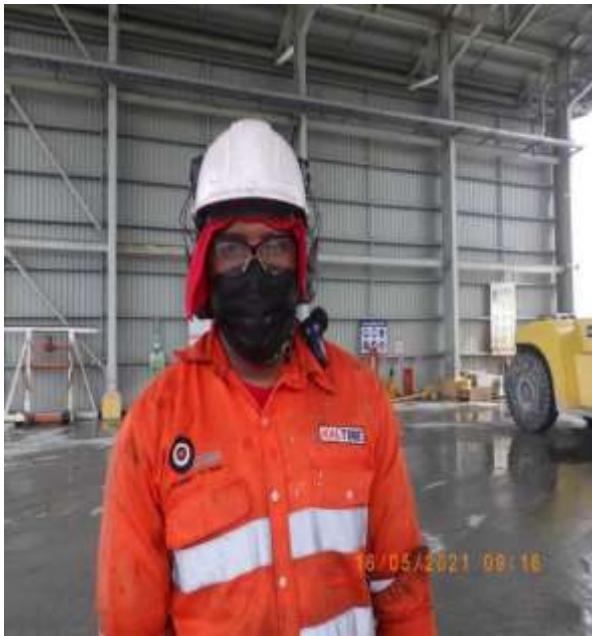
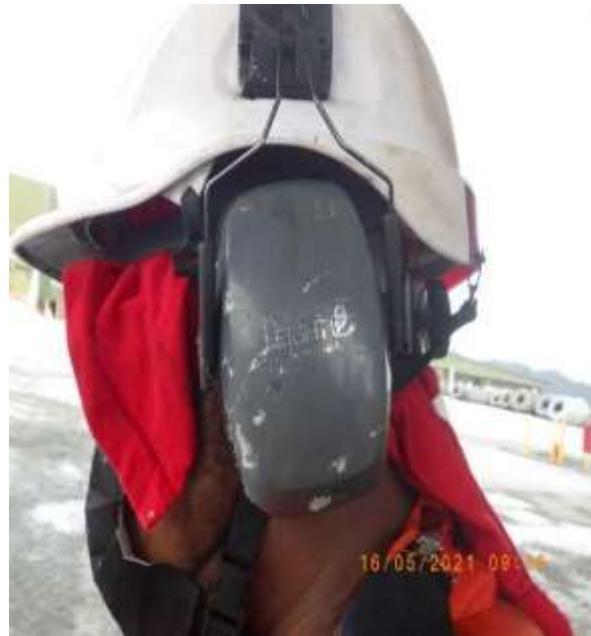
Imágenes 2.2.17 y 2.2.18. Inspección de ruido laboral, Anderson Polanco (Taller de neumáticos – MSA), 978462 N/ 537578 E

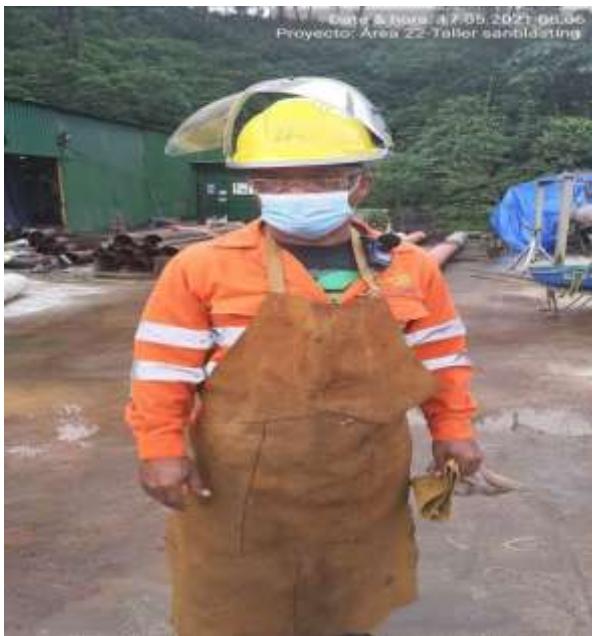
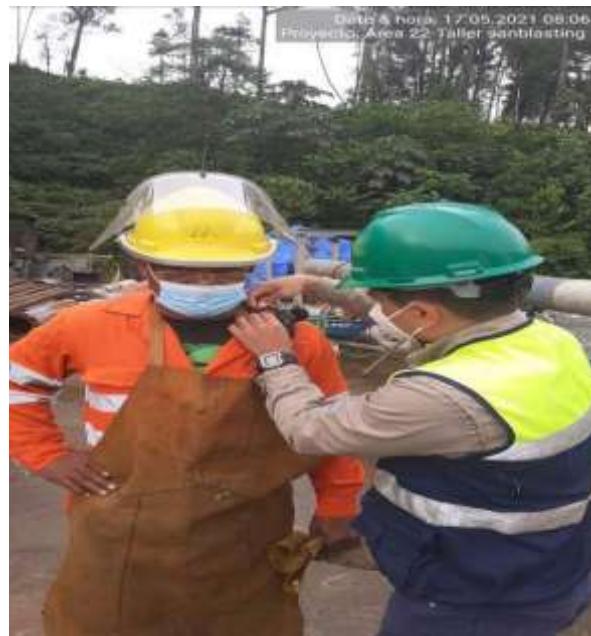
Imágenes 2.2.19 y 2.2.20. Inspección de ruido laboral, Luis Anglin (Taller de Sandblasting - Área 22), 978327 N/ 538195 E
