Informe de Inspección de Vibraciones

“Mina de Cobre Panamá”

Minera Panamá, S.A.

IVB-004-21

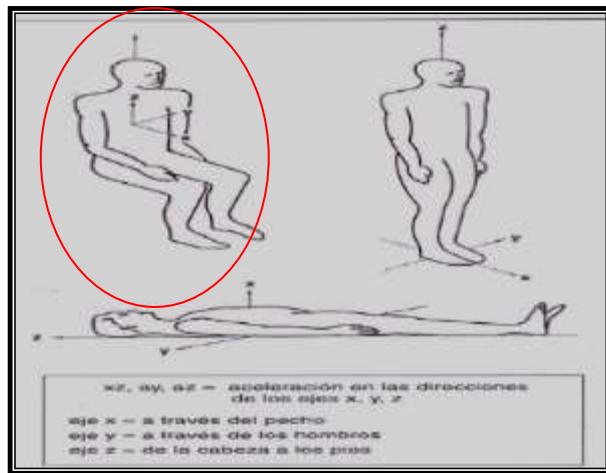
Imagen 2.3.1. Esquema de la medición de vibración en tres direcciones espaciales

Se realizó la programación del equipo para medir las vibraciones a los colaboradores expuestos y se utilizaron la ponderaciones W_k y W_d , las cuales sirve para medir vibraciones de cuerpo entero, en la dirección de la columna vertebral, en personas de pie o sentadas; para medir vibraciones en sentido vertical a la superficie donde se encuentran, en el caso de personas tumbadas; así como vibraciones en las tres direcciones espaciales (eje X, Y, Z), que influyen en los pies de las personas sentadas según la ISO, 2631-1, tal como se muestra en la imagen 2.3.1 (persona en posición sentada).

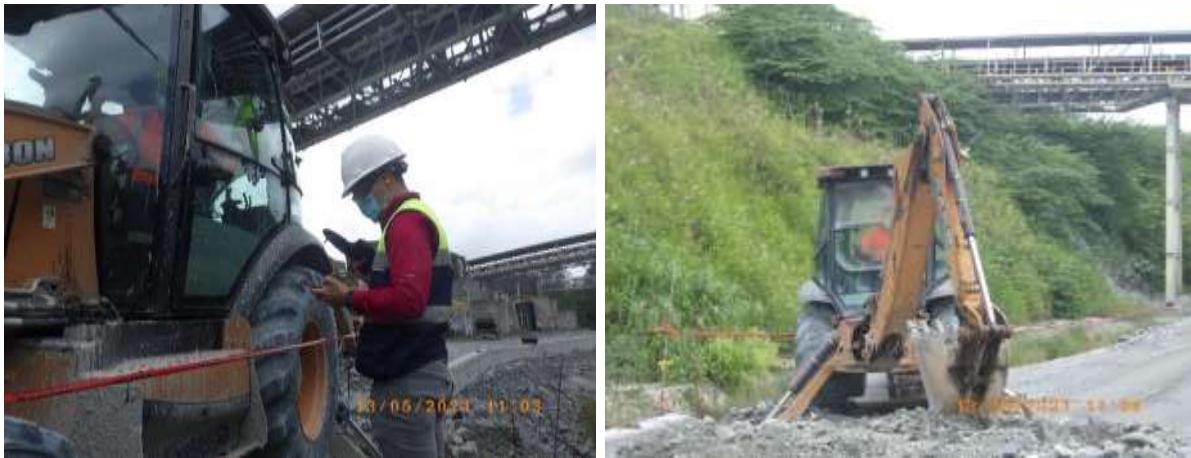
La medición realizada al colaborador José Riquelme (asiento de retroexcavadora) y Elver Mendoza (asiento de cargador de ruedas), arrojó que los valores de frecuencia (Hz) del eje X, Y y Z, se encuentran dentro de los niveles admisibles establecidos en el Reglamento Técnico DGNTI-COPANIT 45-2000. En la tabla 2.3.3 y 2.3.4 se presentan los valores comparados con la normativa aplicable (ver imágenes 2.3.2 y 2.3.3).

Imágenes 2.3.2 y 2.3.3. Vistas de las mediciones de vibraciones, realizadas en la Planta de Procesos (Molinos); 978030 N/ 540125 E

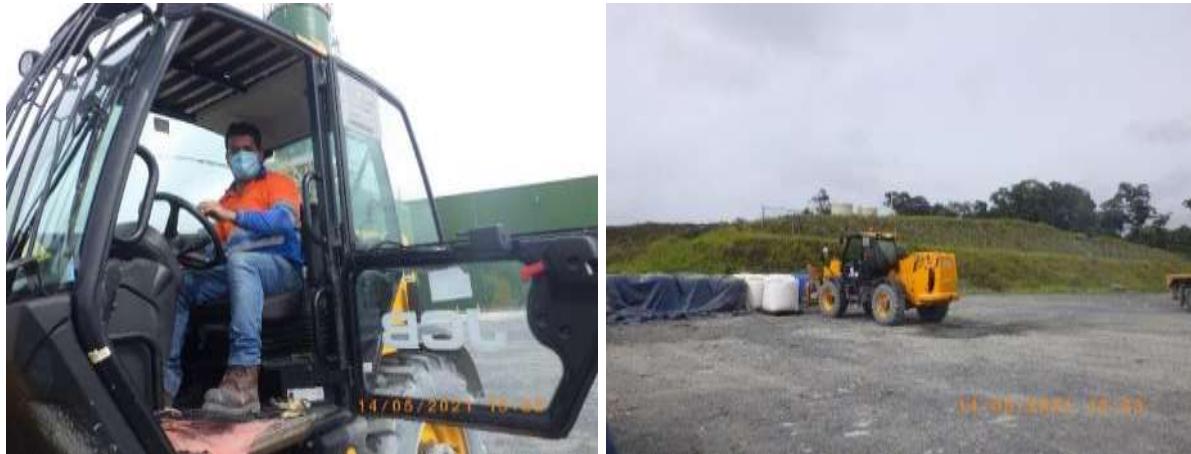
Los valores obtenidos en la medición de vibraciones efectuada en el asiento del manipulador telescopico, Miguel Trejo (ver tabla 2.3.5), indicaron que están dentro de los límites establecidos en el Reglamento Técnico DGNTI-COPANIT 45-2000 (ver imágenes 2.3.4 y 2.3.5).

Imágenes 2.3.4 y 2.3.5. Vistas de la medición de vibraciones, en el Área de Almacenamiento de Cal (Puerto), 996018 N/ 533890 E

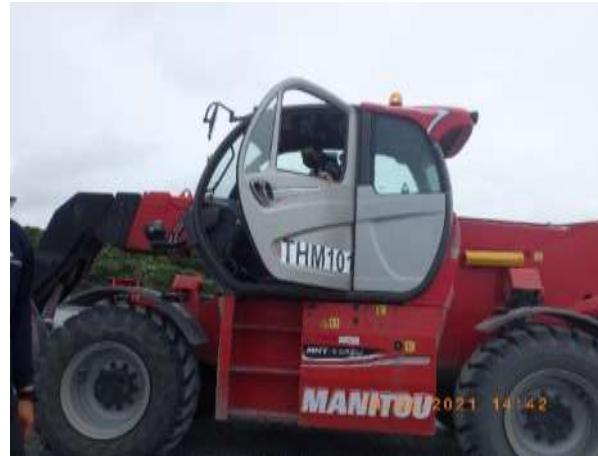
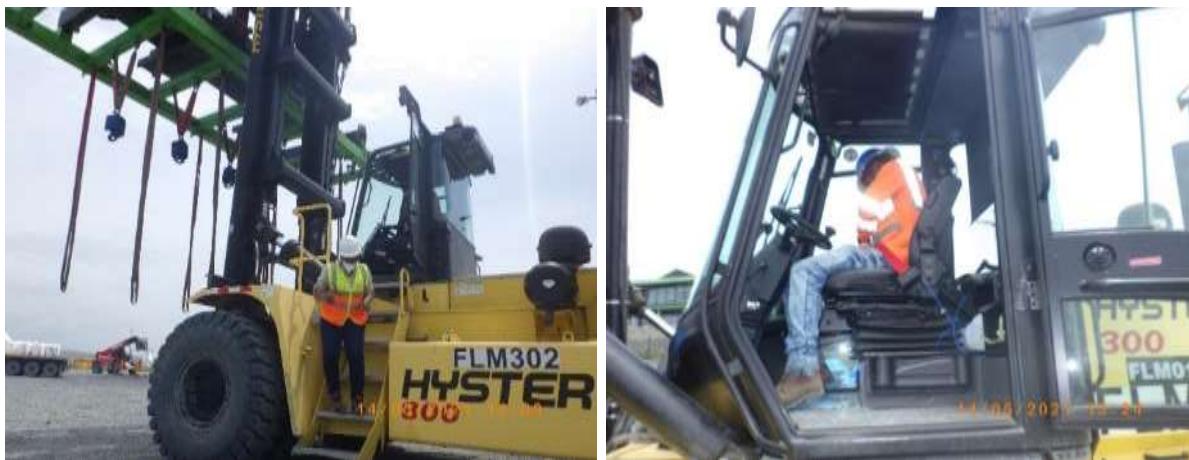
Las mediciones de vibración realizadas al operador Bruno Archivoy (asiento del montacarga), José Navas (asiento del cargador) y Víctor Oliveros (asiento del manipulador telescopico), ver imágenes 2.3.6 a 2.3.8; reflejaron valores dentro de los niveles admisibles establecidos en el Reglamento Técnico DGNTI-COPANIT 45-2000, específicamente para el eje X, Y y Z frecuencia (Hz). La tabla 2.3.6 presenta los datos obtenidos en la medición.

Imágenes 2.3.6 a 2.3.8. Vistas de la medición de vibraciones, Terminal # 1 (Puerto),
997055 N/ 533403 E

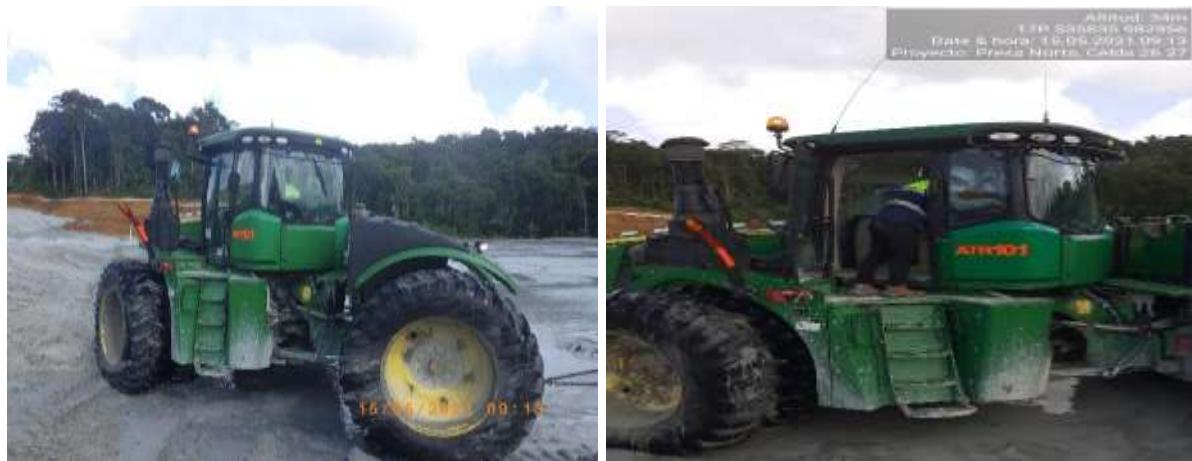
Los valores obtenidos en las mediciones de vibraciones efectuado en el asiento del operador del tractor agrícola, Euris López y el operador de tractor de cadena, Emanuel Vergara (ver tabla 2.3.9 y 2.3.10), están dentro de los niveles admisibles establecidos en el Reglamento Técnico DGNTI-COPANIT 45-2000, específicamente en el eje X, Y y Z frecuencia (Hz), ver imágenes 2.3.9 y 2.3.10.

Imágenes 2.3.9 y 2.3.10. Vistas de las mediciones de vibraciones en la Presa Norte Celda 26-27 (TMF); 982963 N/ 535834 E

- Z en el monitoreo al colaborador Emanuel Vergara (Caterpillar DZ028)
- X, Y en el monitoreo al colaborador Ramon Rivas (Tractor Cadena DZ112).
- X, Y y Z, en el monitoreo al colaborador Elvin Hernandez (Cargador frontal WLD03).

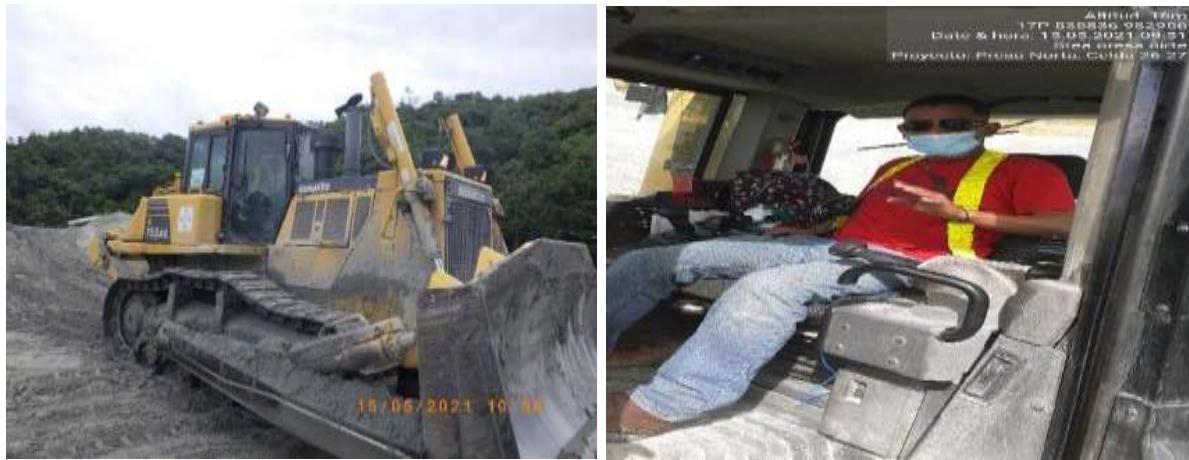
Los datos adquiridos en la medición efectuada al trabajador Ramon Rivas, operador de tractor de cadena (ver imágenes 2.3.11 y 2.3.12), resultaron superiores a los límites establecidos en la normativa de referencia específicamente en el eje X frecuencia (Hz), (1, 1.25, 1.6, 2, 2.5, 3.15, 4, 5, 6.3, 8, 10 y 12.5) y en el eje Y frecuencia (Hz), (1, 1.25, 1.6, 2, 2.5, 3.15, 4, 5, 6.3, 8 y 10). Los datos son presentados y comparados con la normativa aplicable en la tabla 2.3.11.

Imagenes 2.3.11 y 2.3.12. Vistas de la medición de vibraciones, en Presa Este (TMF);

- Efectuar las capacitaciones al personal, sobre los riesgos y medidas de precaución que, deben tener en cuenta durante sus labores.
- Establecer un programa de rotaciones al personal expuesto a altos niveles de vibración para regular y reducir el tiempo de exposición.
- Realizar mantenimientos periódicos de las maquinarias utilizadas en el Proyecto, incluyendo su sistema de suspensión (en los asientos), para optimizar su eficiencia y minimizar las vibraciones que generan.
- Realizar seguimiento a las maquinarias que, durante las mediciones reflejaron niveles por encima de la norma.
- Suministrar equipo auxiliar que reduzca los riesgos de lesión por vibraciones; por ejemplo, asientos con amortiguadores u otros sistemas que atenúen eficazmente las vibraciones transmitidas al cuerpo entero.

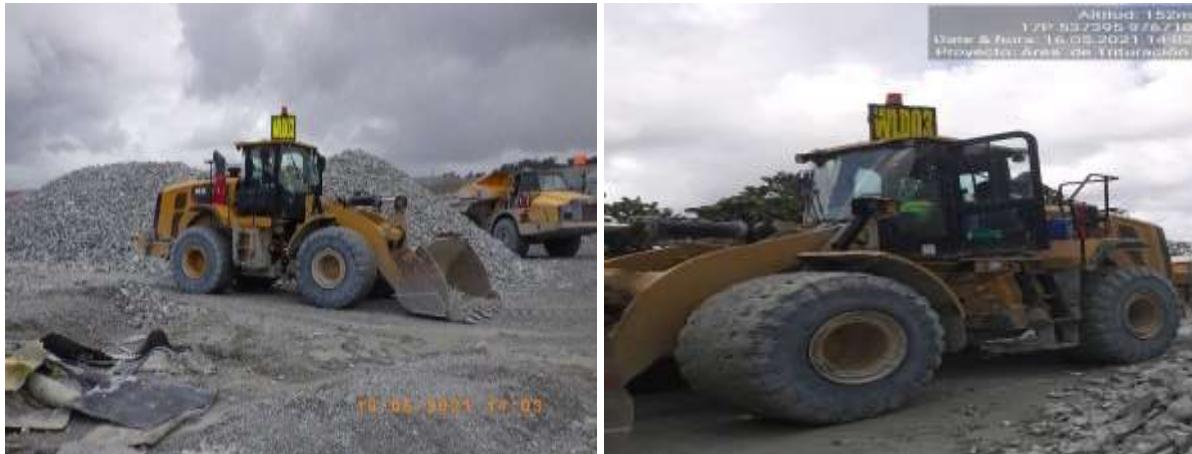
Los resultados obtenidos en la medición de vibraciones realizada al colaborador Elvin Hernández, operador de cargador frontal (ver imágenes 2.3.13 y 2.3.14), superan a los valores máximos establecidos en el Reglamento Técnico de Referencia DGNTI-COPANIT 45-2000, específicamente en el eje X frecuencia (Hz), (1, 1.25, 1.6 y 2); en el eje Y frecuencia (Hz), (1.6, 2 y 2.5); y en el eje Z frecuencia (Hz), (2.5), ver la tabla 2.3.12.

Imágenes 2.3.13 y 2.3.14. Vistas de la medición de vibraciones en la Planta de Trituración-

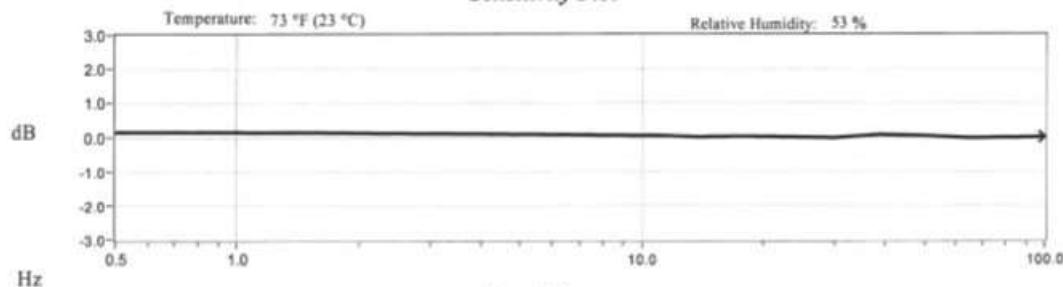
Sensitivity Plot

Sensitivity @ 100 Hz	98.8 mV/g (10.08 mV/m/s ²)	Output Bias	3.6 VDC
		Transverse Sensitivity	1.3 %

Frequency (Hz)	Dev. (%)	Frequency (Hz)	Dev. (%)	Frequency (Hz)	Dev. (%)
0.5	1.6	10	0.6	70	-0.4
1	1.6	15	0.1	REF. FREQ.	0.0
2	1.4	20	0.1		
5	0.9	30	-0.3		
7	0.8	50	0.4

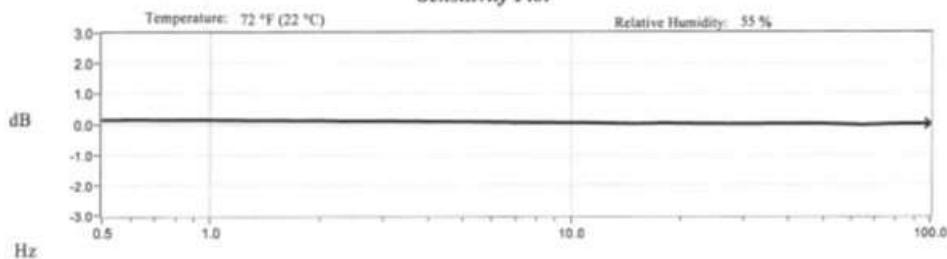
Sensitivity Plot

Sensitivity @ 100 Hz	<u>98.9 mV/g</u> (10.09 mV/m/s ²)	Output Bias	<u>3.6 VDC</u>
		Transverse Sensitivity	<u>4.2 %</u>

Frequency (Hz)	Dev. (%)	Frequency (Hz)	Dev. (%)	Frequency (Hz)	Dev. (%)
0.5	1.6	10	0.4	70	-0.3
1	1.5	15	0.1	REF. FREQ.	0.0
2	1.2	20	0.1		
5	0.8	30	-0.1		
7	0.6	50	0.1

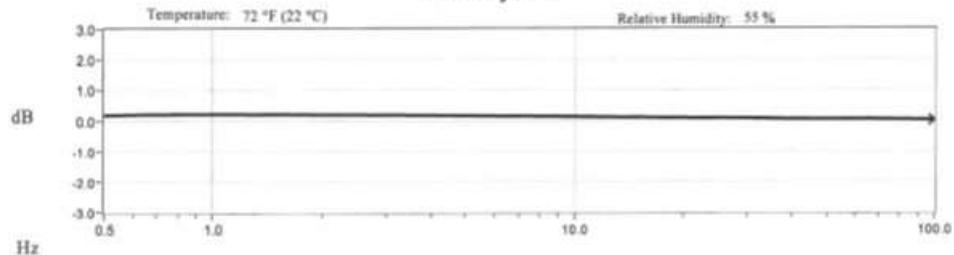
Sensitivity Plot

Sensitivity @ 100 Hz	<u>99.1 mV/g</u> (10.10 mV/m/s ²)	Output Bias	<u>4.0 VDC</u>
		Transverse Sensitivity	<u>0.6 %</u>

Frequency (Hz)	Dev. (%)	Frequency (Hz)	Dev. (%)	Frequency (Hz)	Dev. (%)
0.5	2.0	10	1.3	70	0.3
1	2.4	15	1.1	REF. FREQ.	0.0
2	2.1	20	0.9		
5	1.7	30	0.7		
7	1.5	50	0.4
