ESTUDIO DE IMPACTO AMBIENTAL CATEGORÍA I

PROYECTO: CONSTRUCCIÓN DE PARQUE SOLAR DE ALANJE PARCELA 3

CORREGIMIENTO DE ALANJE
DISTRITO DE ALANJE
PROVINCIA DE CHIRIQUÍ

PROMOTOR: GRANJA SOLAR DE ALANJE TRES, S.A.

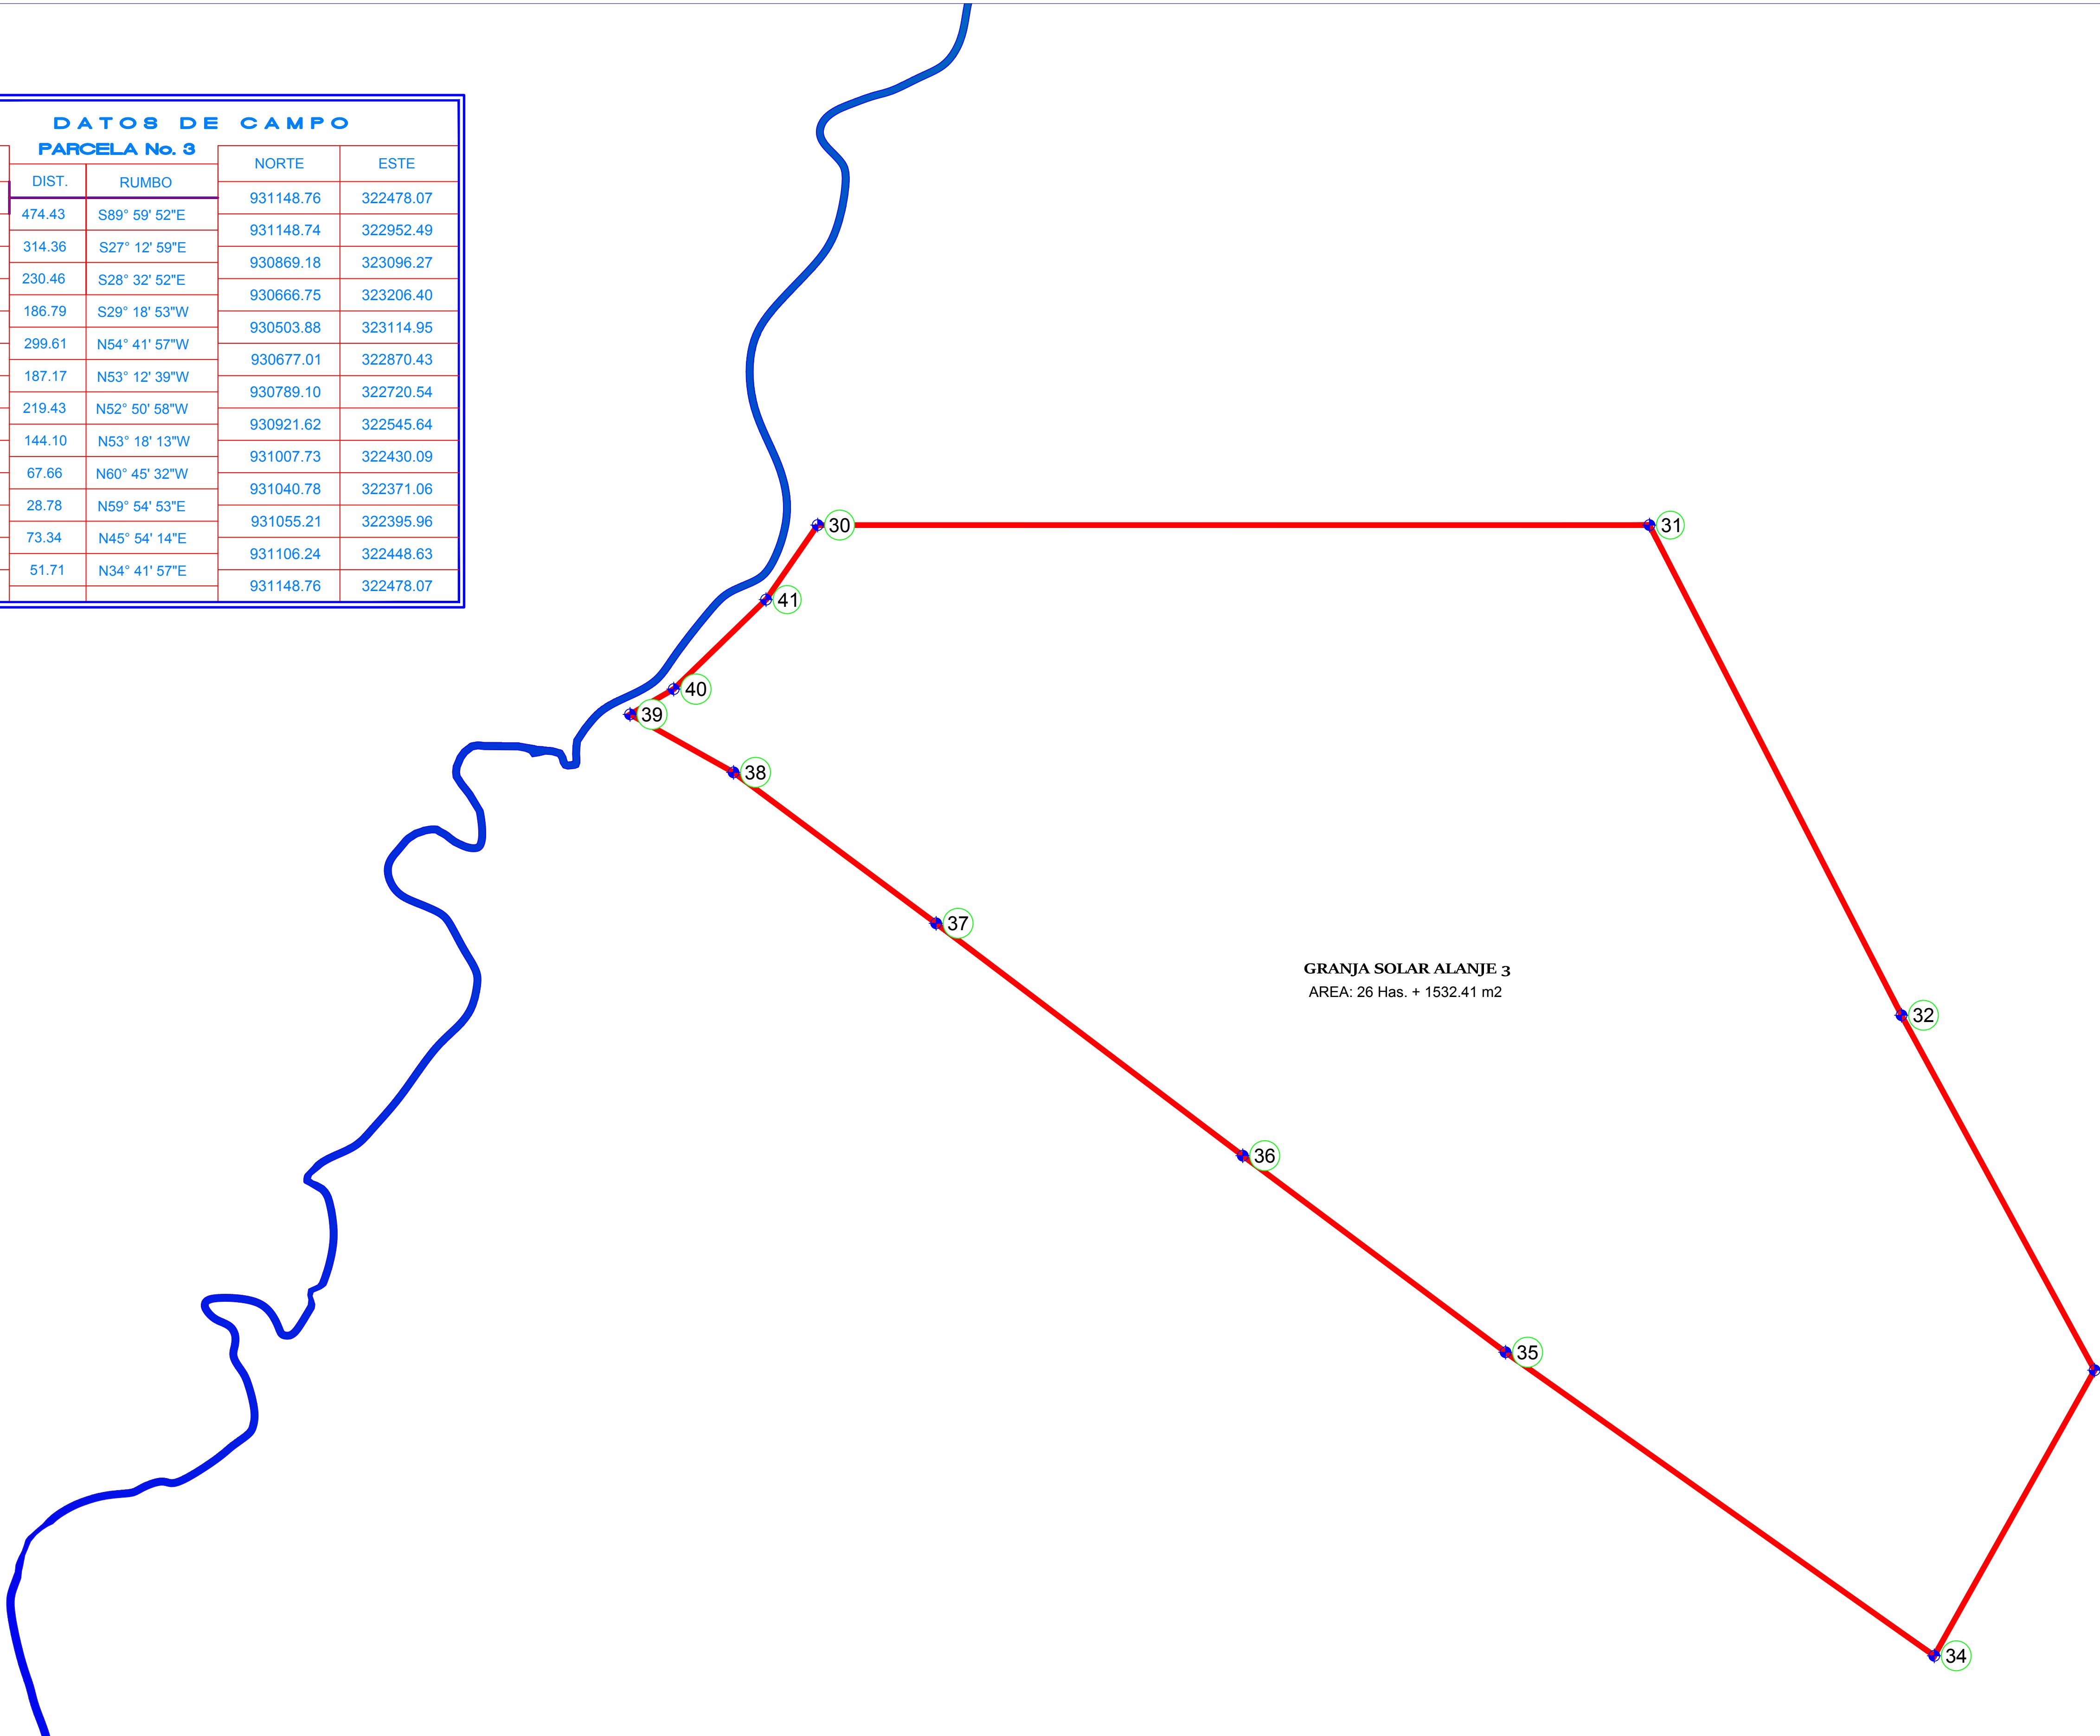
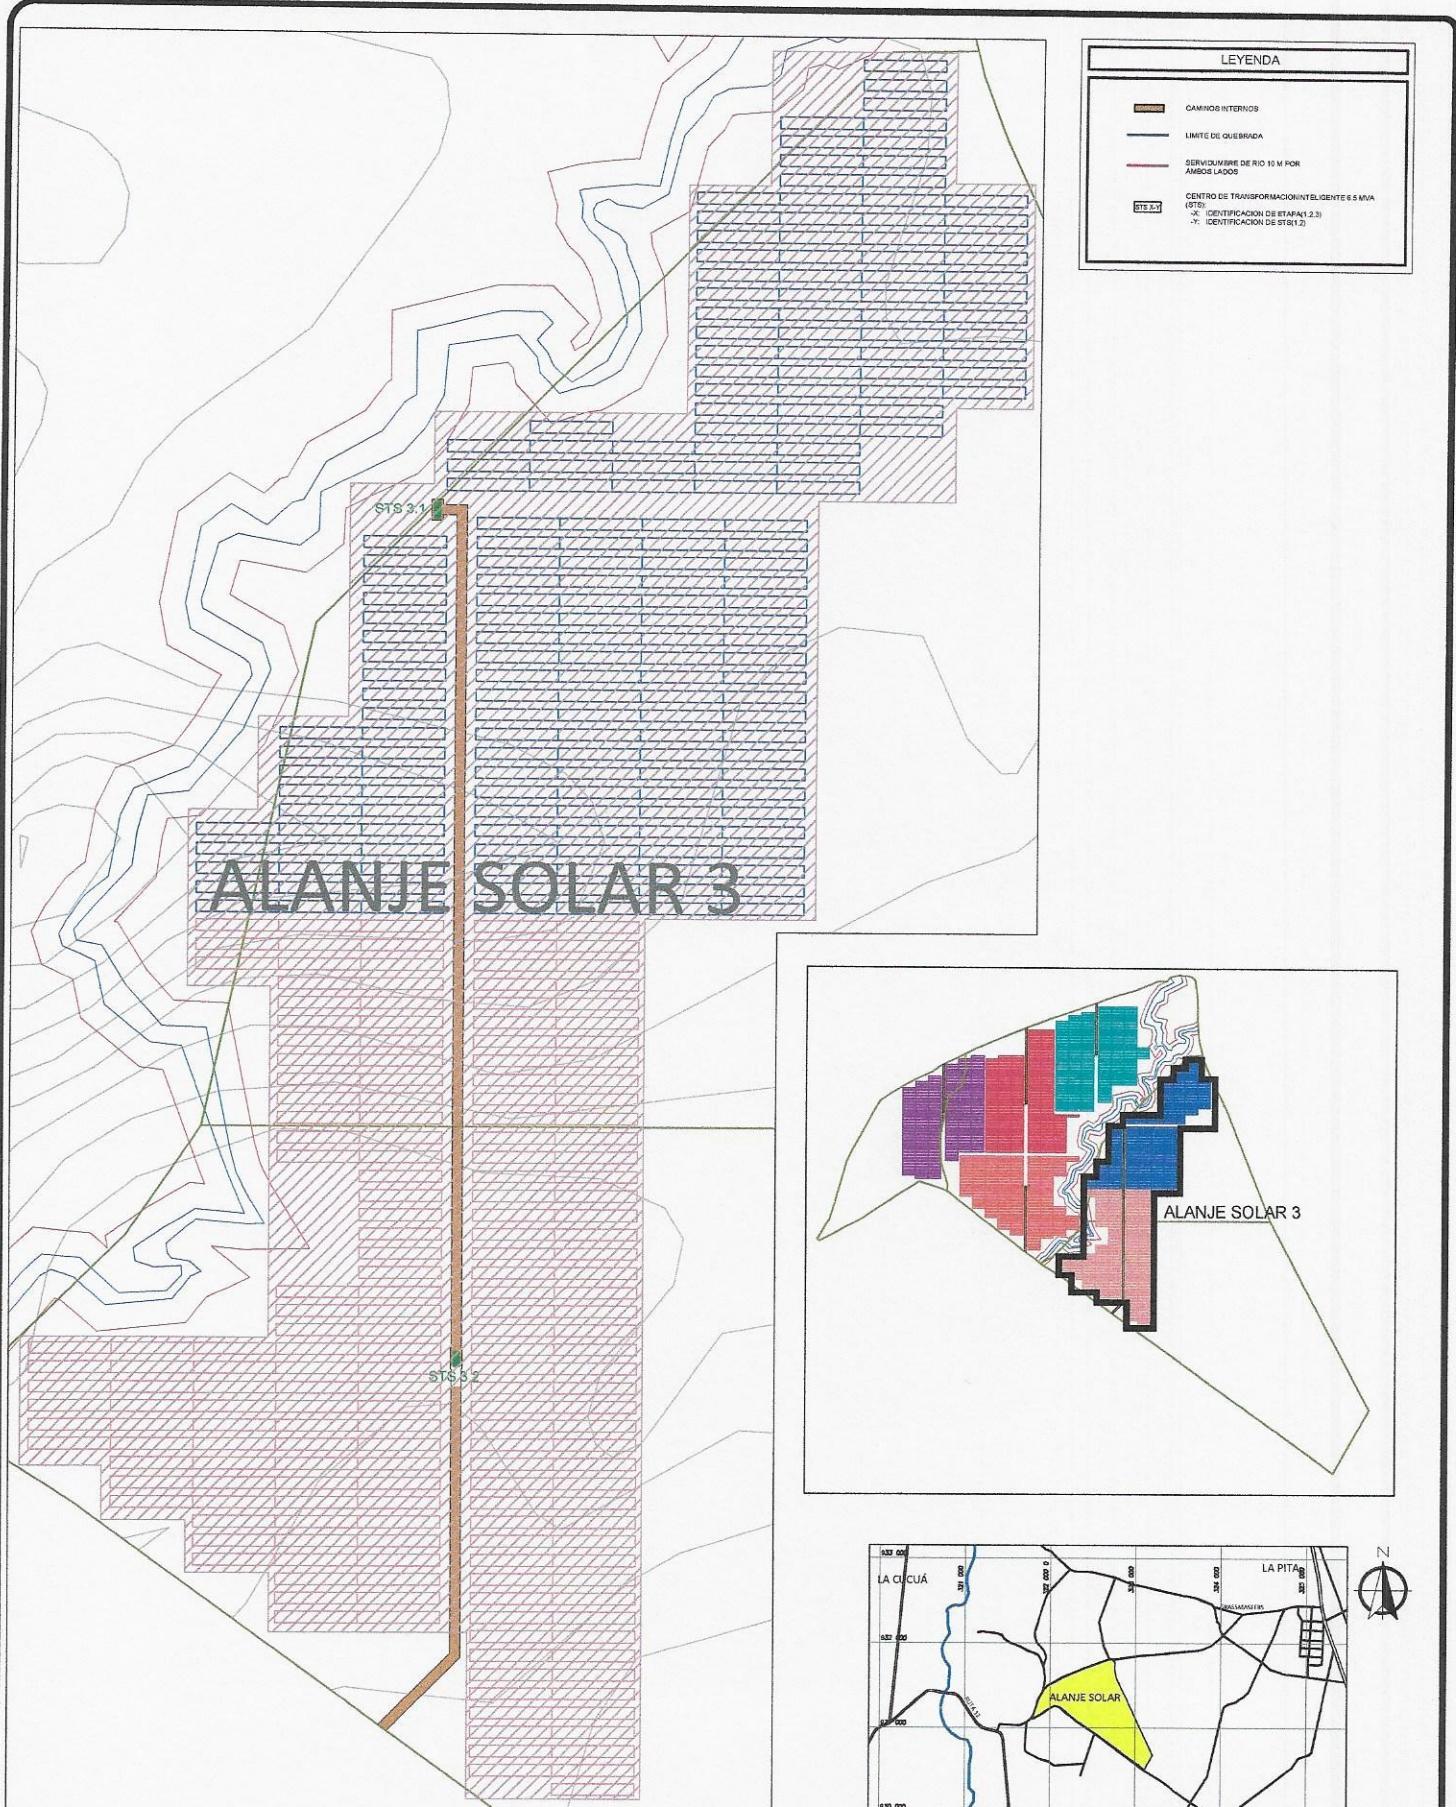
Diseño:	ALANJE SOLAR 1-2-3
Arq:	Centenario
Desarrollo:	LAYOUT GENERAL DE LA PLANTA
Año:	Plano numérico
Tipo de desarrollo:	X.XX.XXXX.XXX.XX.XX
ING:	Indicada
Ingeniero Civil:	
MQ:	
Aprobación:	
Hijo:	
4	de:
4	
DIRECCIÓN DE OBRAS Y CONSTRUCCIONES MUNICIPALES	ets SU SOCIO TECNICO

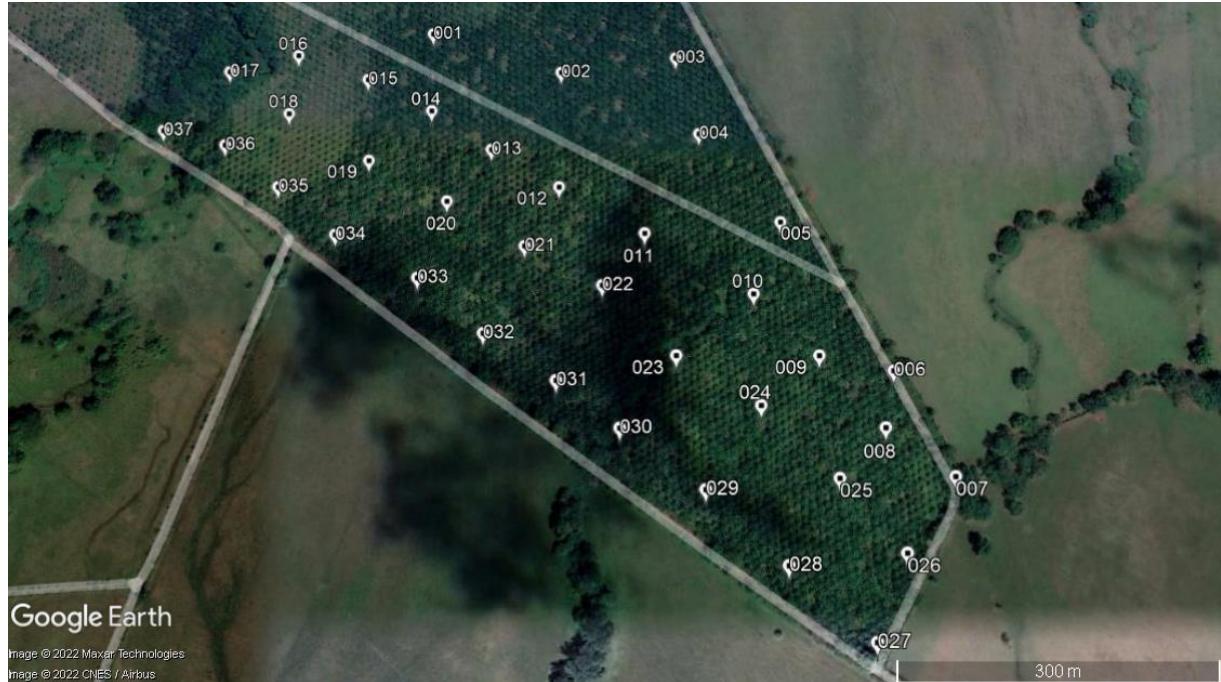
Ilustración 8.4. 4: Recorrido de prospección

17	931103	322458	Negativo
18	931053	322526	Negativo
19	930999	322614	Negativo
20	930953	322698	Negativo
21	930903	322780	Negativo
22	930860	322860	Negativo
23	930786	322934	Negativo
24	930735	323017	Negativo
25	930663	323090	Negativo
26	930592	323150	Negativo
27	930511	323116	Negativo
28	930581	323037	Negativo
29	930653	322960	Negativo
30	930713	322877	Negativo
31	930761	322814	Negativo
32	930810	322740	Negativo
33	930869	322671	Negativo
34	930916	322584	Negativo
35	930969	322521	Negativo
36	931017	322461	Negativo
37	931034	322394	Negativo

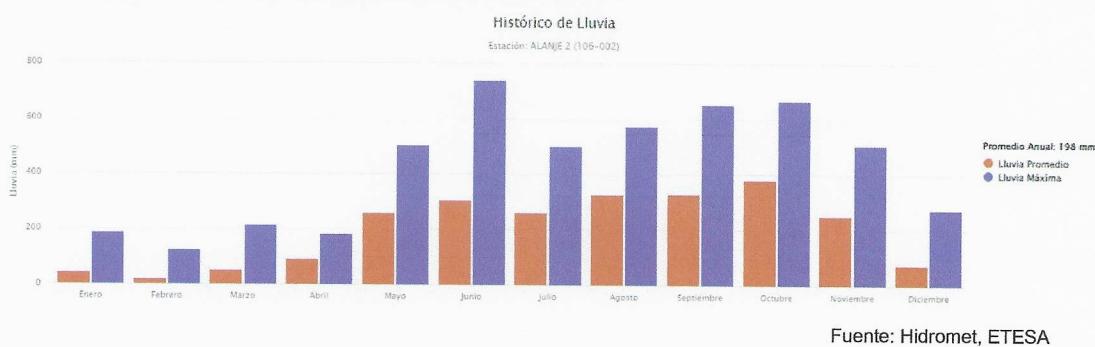
La Cuenca 106 – Río Chico, posee una precipitación promedio anual que varía de 2,500 mm en la parte sur hasta valores de 5,500 mm y más.

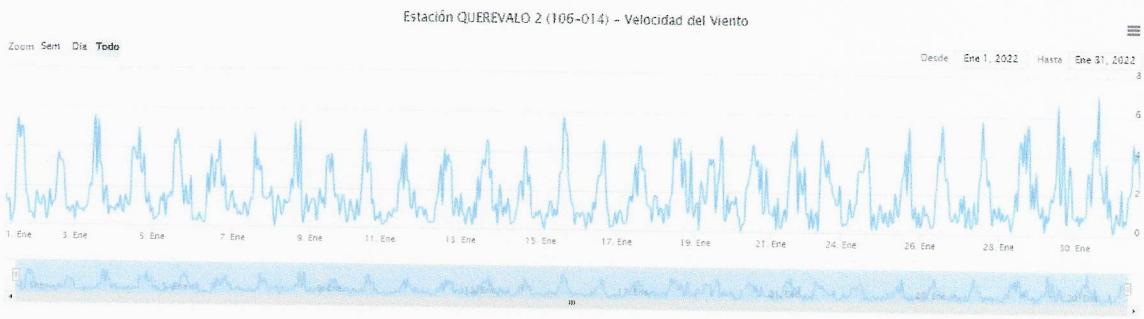
Los registros disponibles de velocidad del viento, para el área de estudio, sugieren el predominio de los vientos alisios en la estación seca, aunque también se presentan los del oeste, sinópticos y ecuatoriales.

La parte más ventosa del año dura 4.9 meses, del 6 de diciembre al 2 de mayo, con velocidades promedio del viento de más de 16.0 kilómetros por hora. El día más ventoso del año es el 26 de febrero, con una velocidad promedio del viento de 22.9 kilómetros por hora.

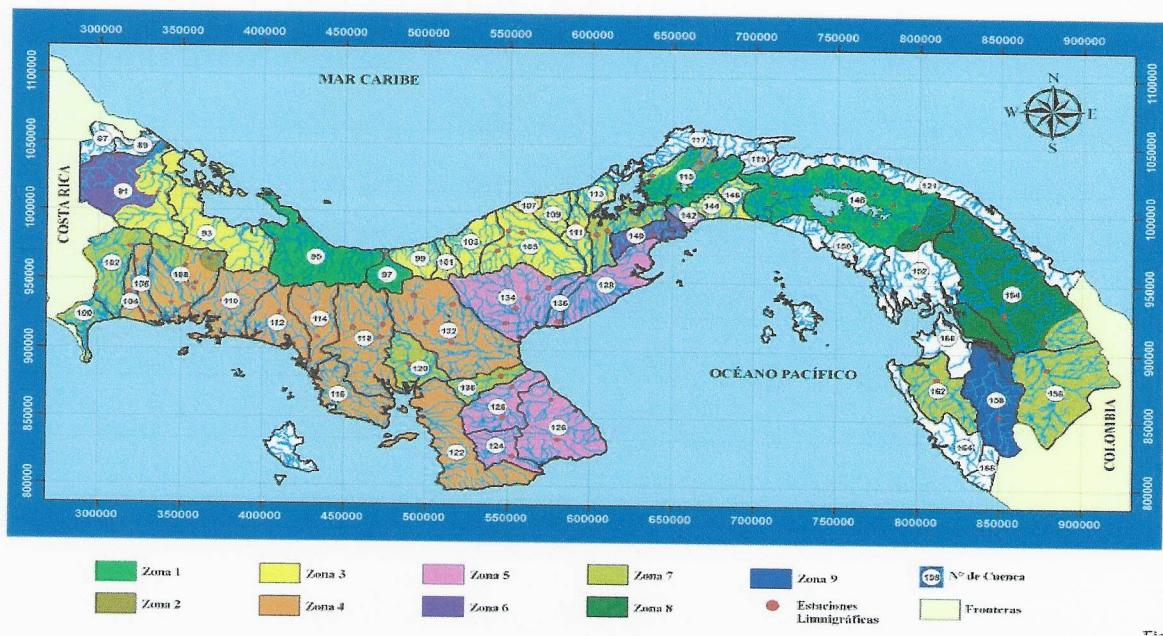
Mapa 4. Regiones hidrológicamente Homogéneas

Si conocemos que el área de proyecto se ubica en la Zona 4, según el mapa de Regiones Hidrológicamente Homogéneas¹, podemos definir que nuestra ecuación y distribución de frecuencia a utilizar para determinar el caudal máximo corresponde a:

En base a la zona, donde se ubica el proyecto (ZONA 1), se establece la ecuación y el número de la tabla, en base a la siguiente imagen:

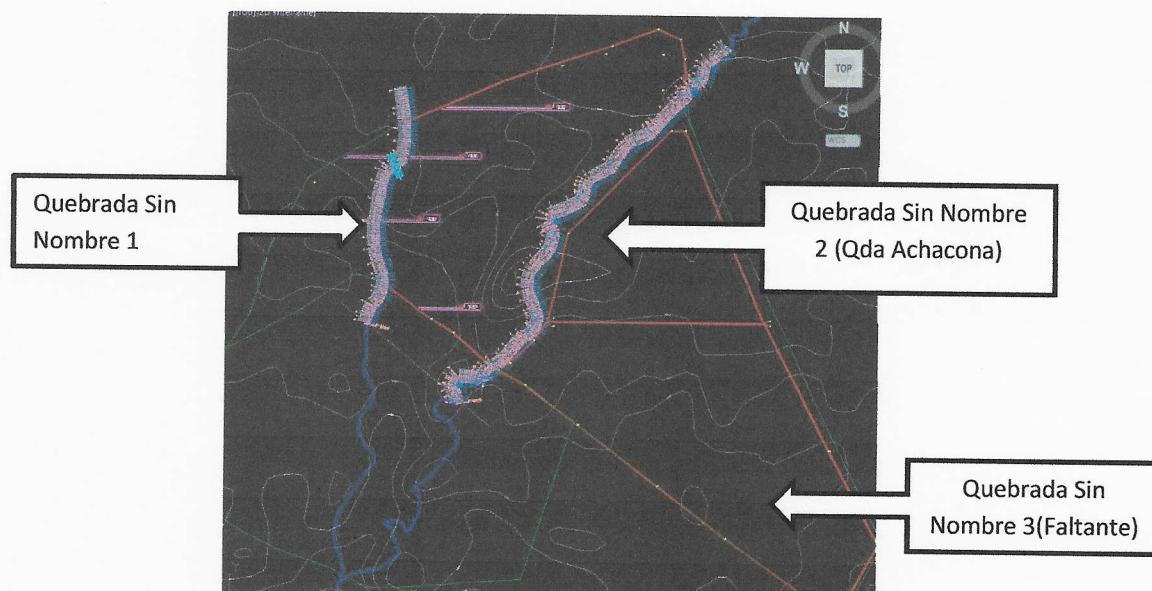
Vista general de las Quebradas, basadas en la superficie generada, faltando la Quebrada Sin Nombre 3

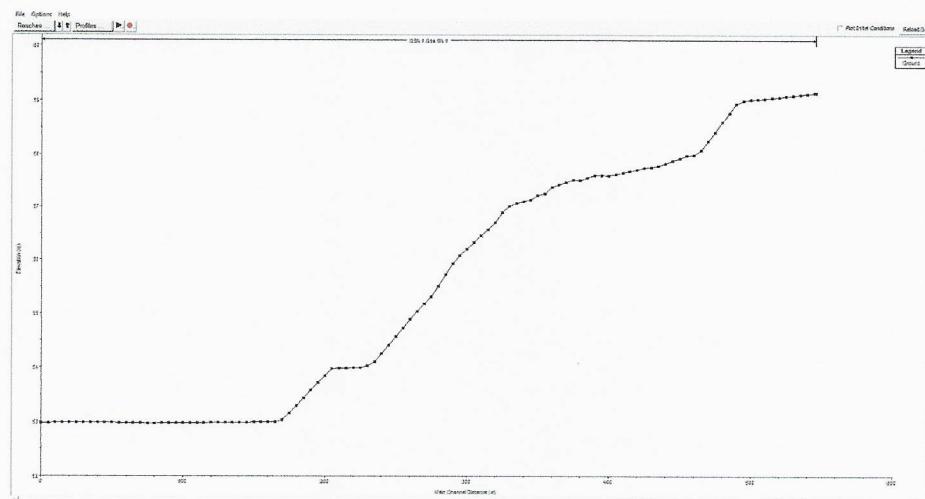
Vista 1: Perfil Longitudinal de la Quebrada Sin Nombre 1

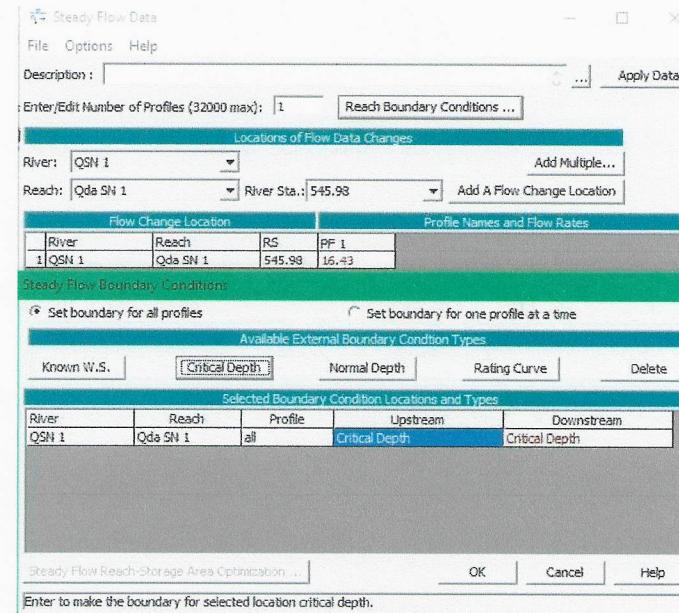
Vista 2: Ingreso de caudal y condiciones de borde en el modelo

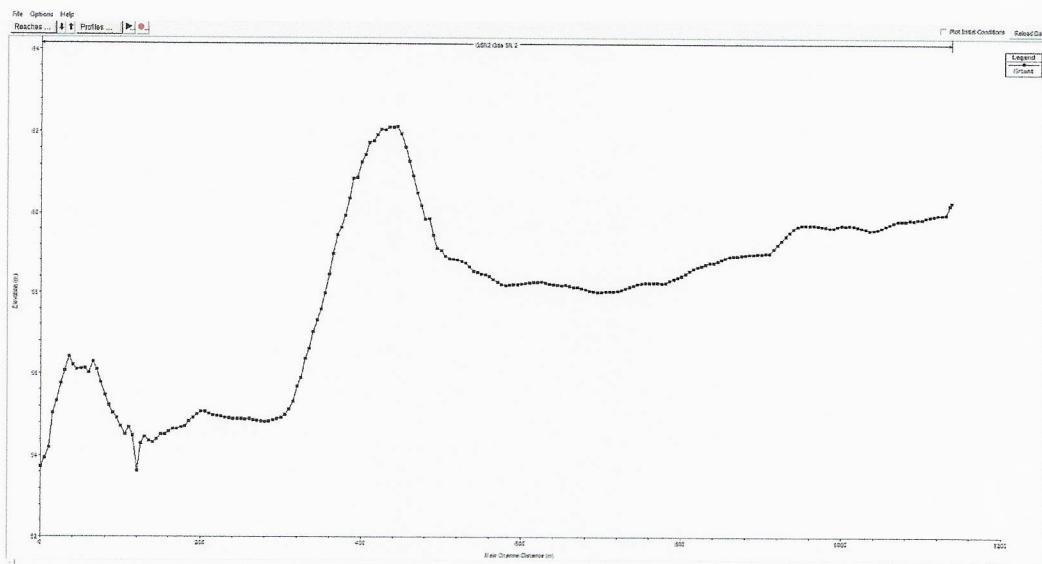
Vista 5: Perfil Longitudinal de la Quebrada Sin Nombre 2 o Quebrada Achacona

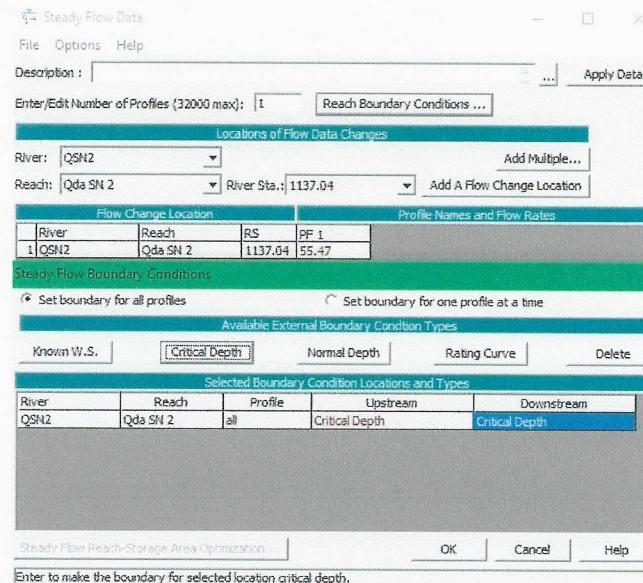
Vista 6: Ingreso de caudal y condiciones de borde en el modelo
