ESTUDIO DE IMPACTO AMBIENTAL CATEGORÍA I

PROYECTO: CONSTRUCCIÓN DE PARQUE SOLAR DE ALANJE PARCELA 3

CORREGIMIENTO DE ALANJE
DISTRITO DE ALANJE
PROVINCIA DE CHIRIQUÍ

PROMOTOR: GRANJA SOLAR DE ALANJE TRES, S.A.

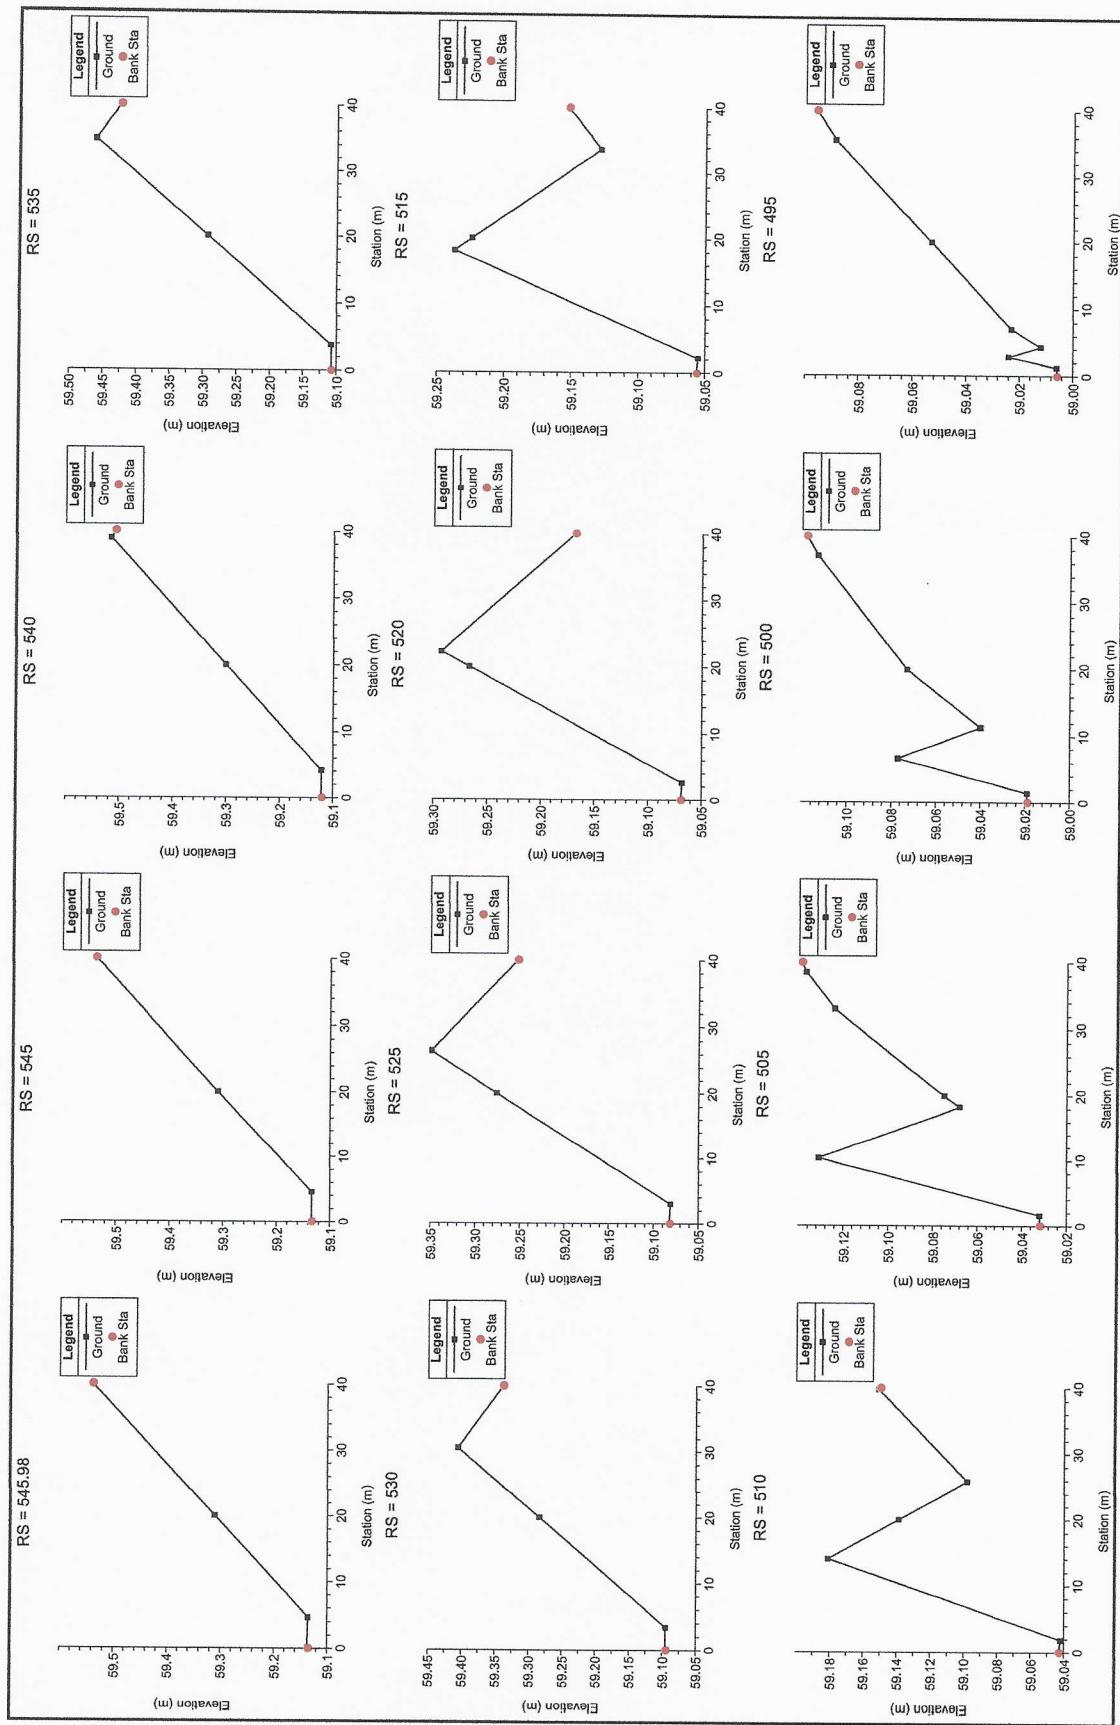
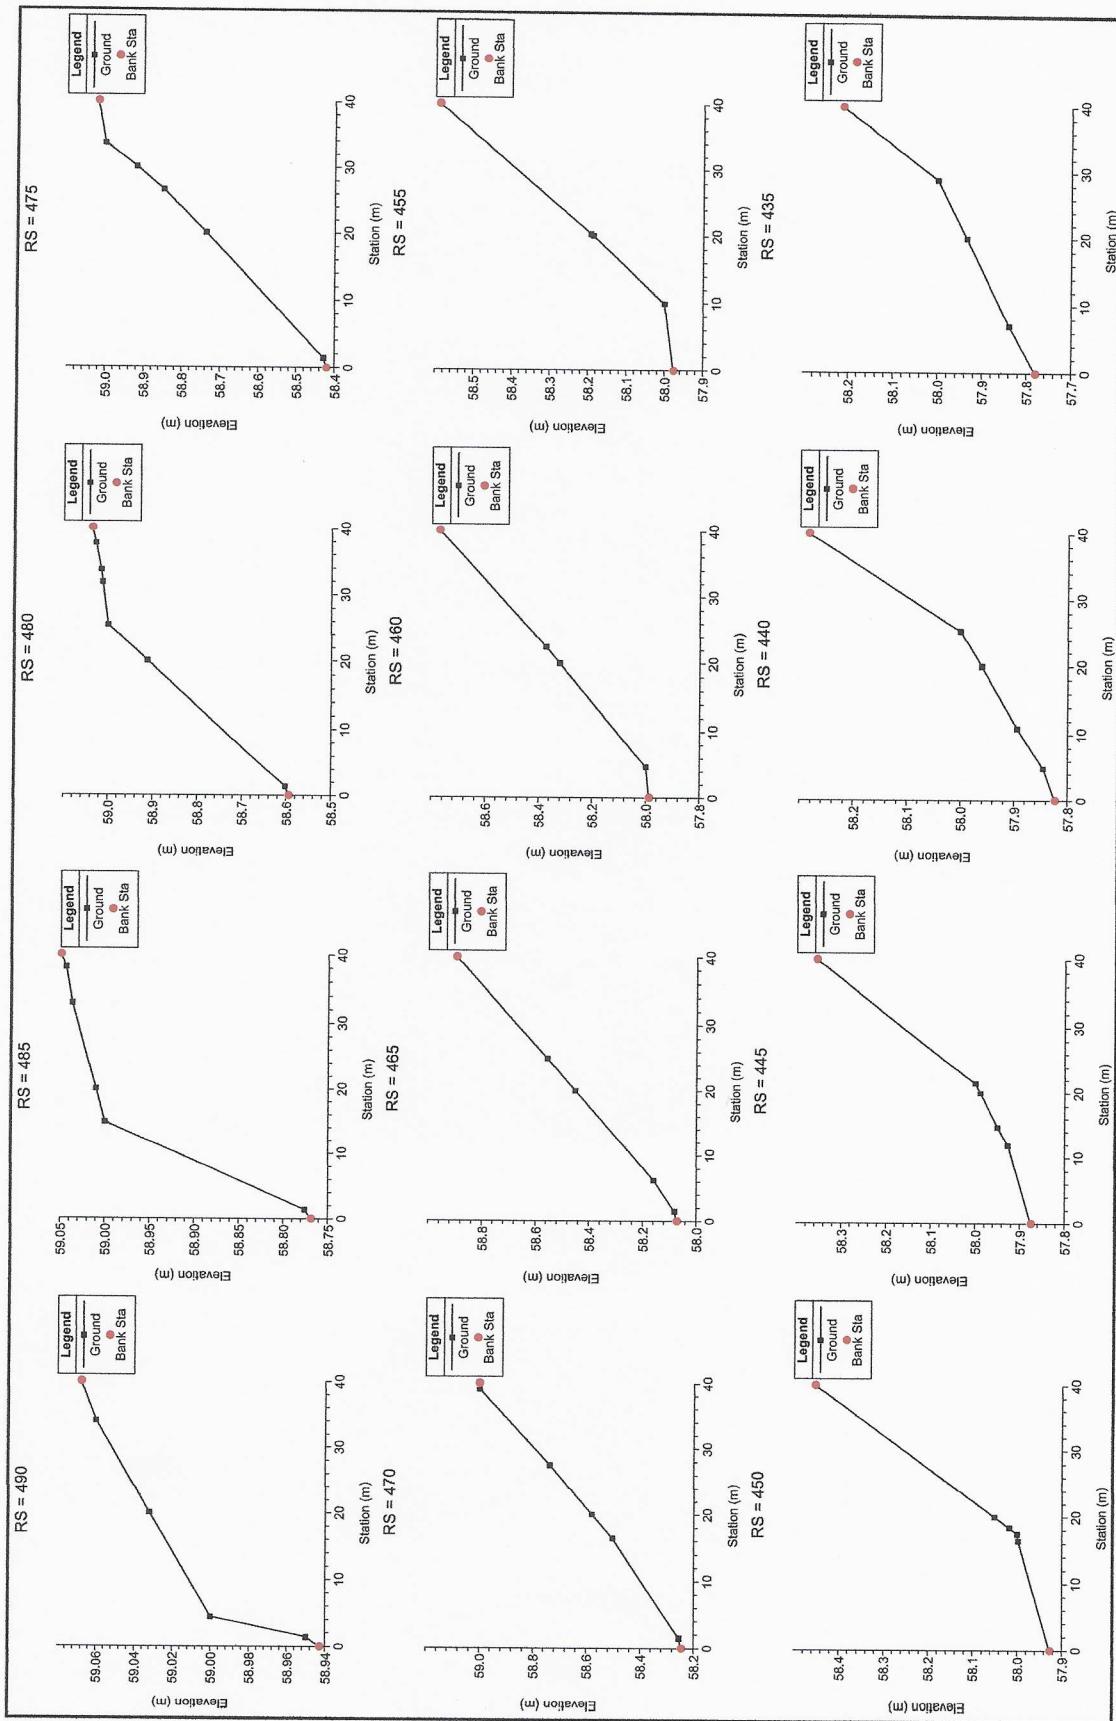
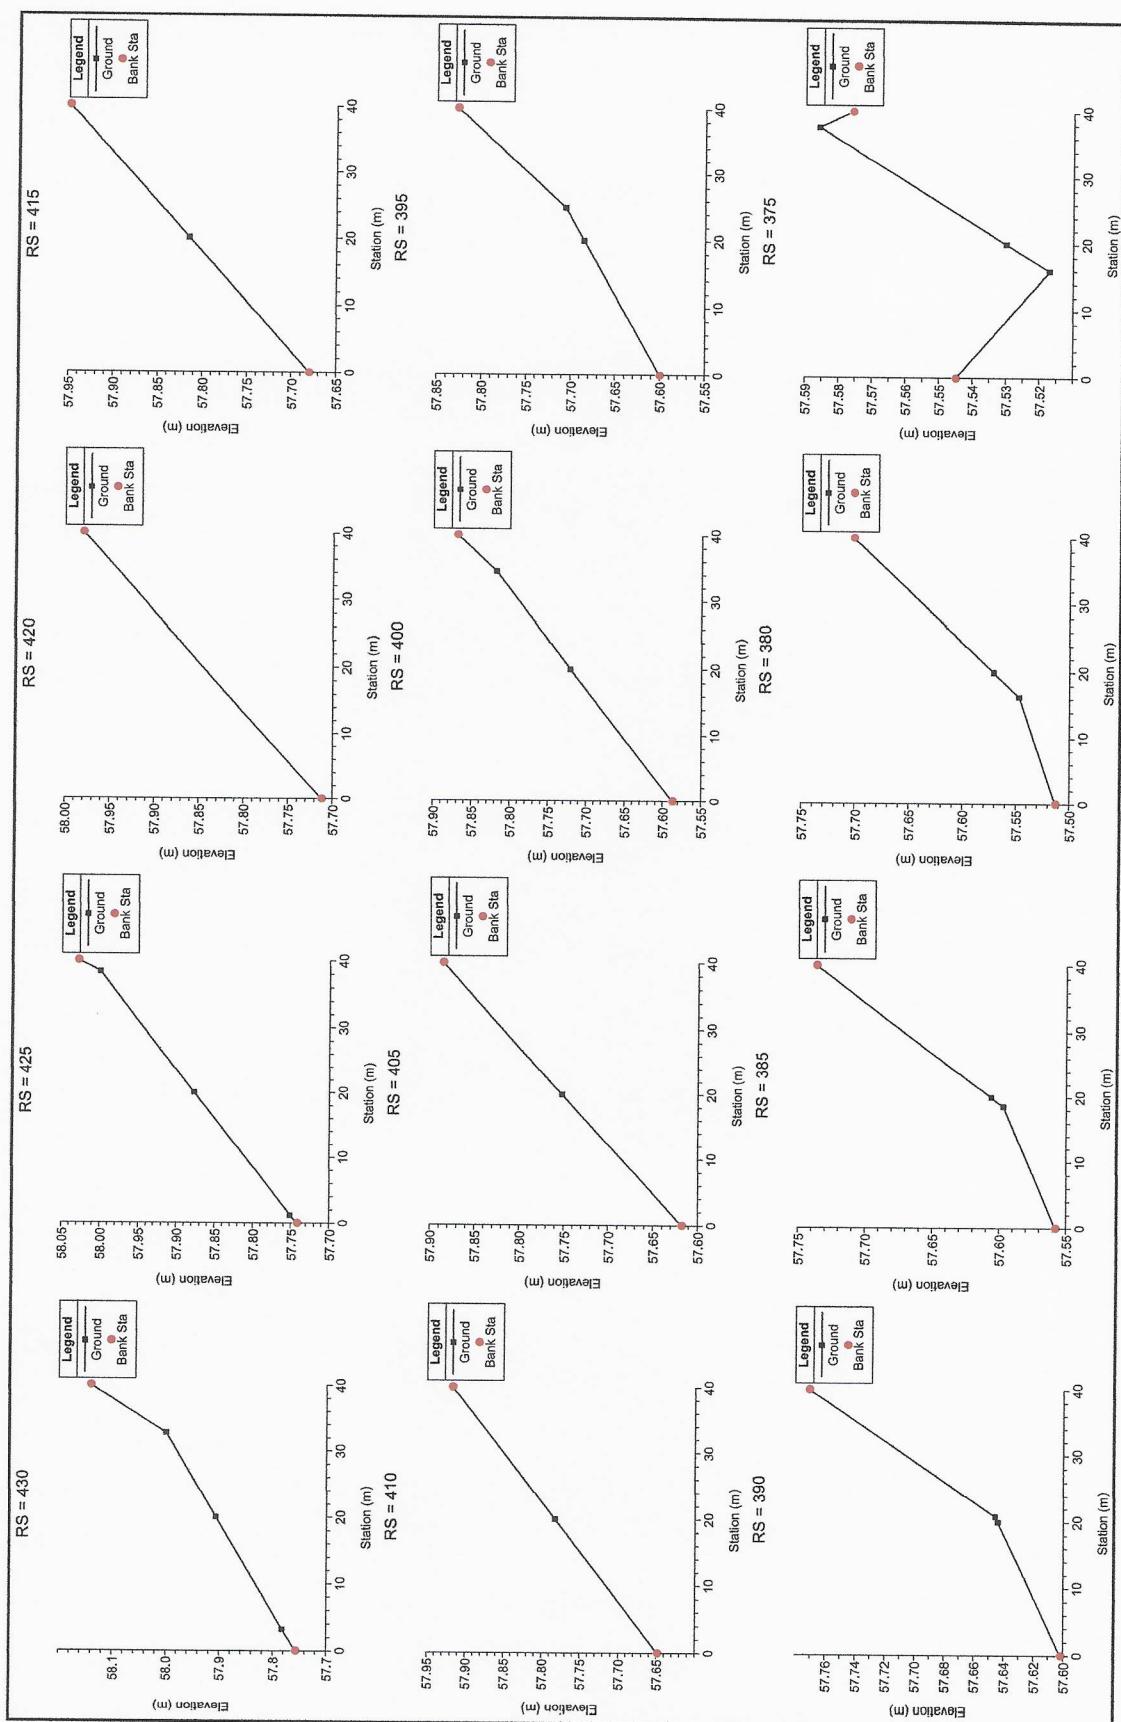
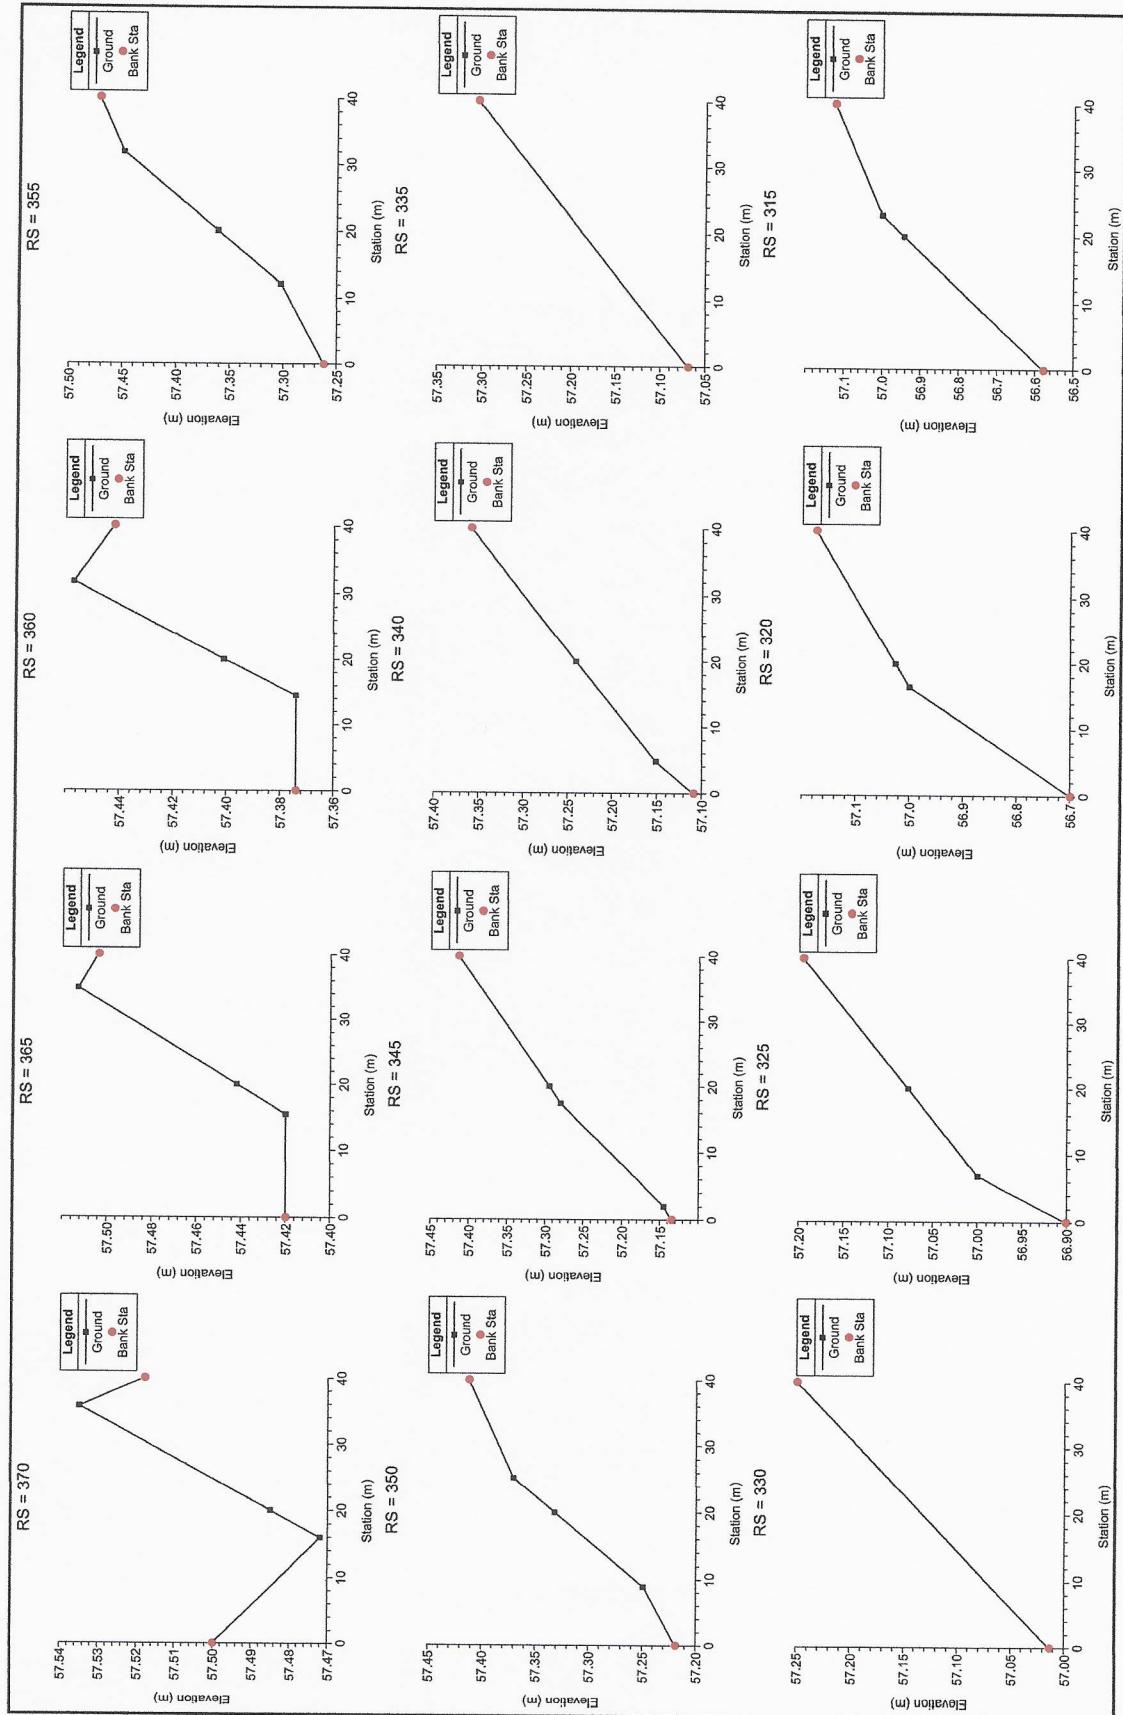
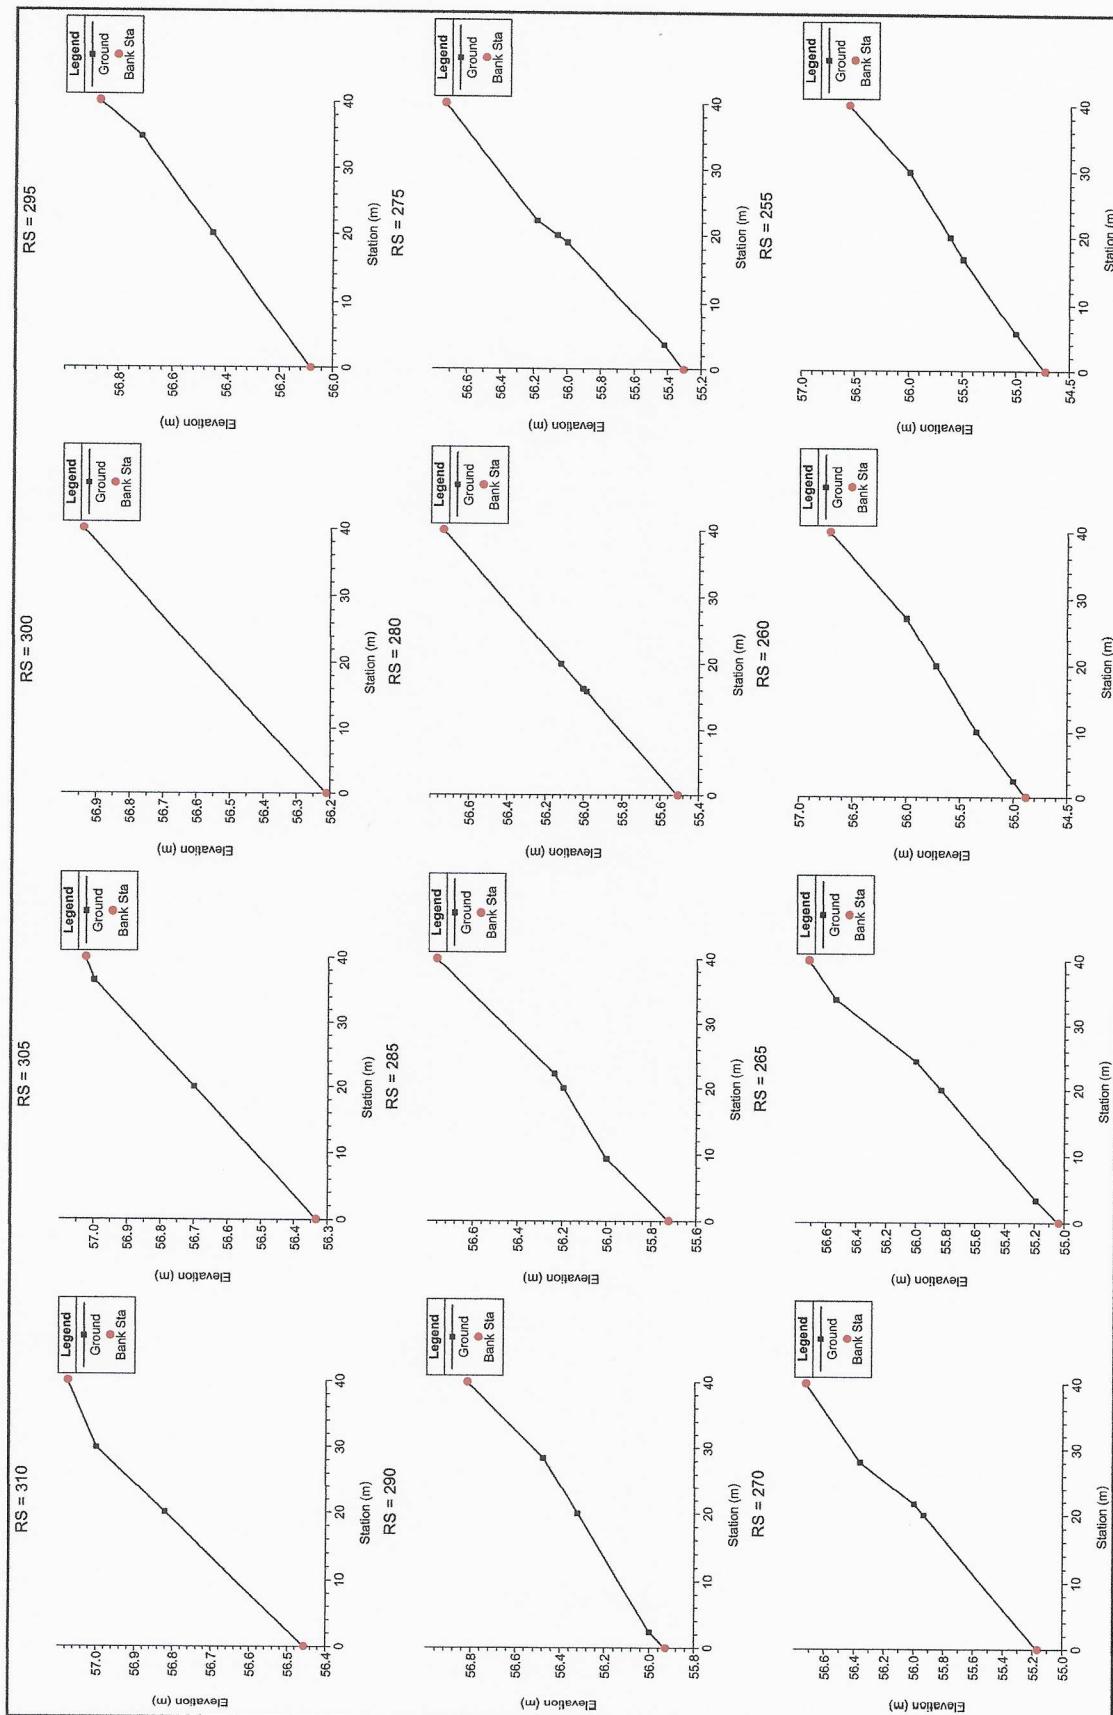
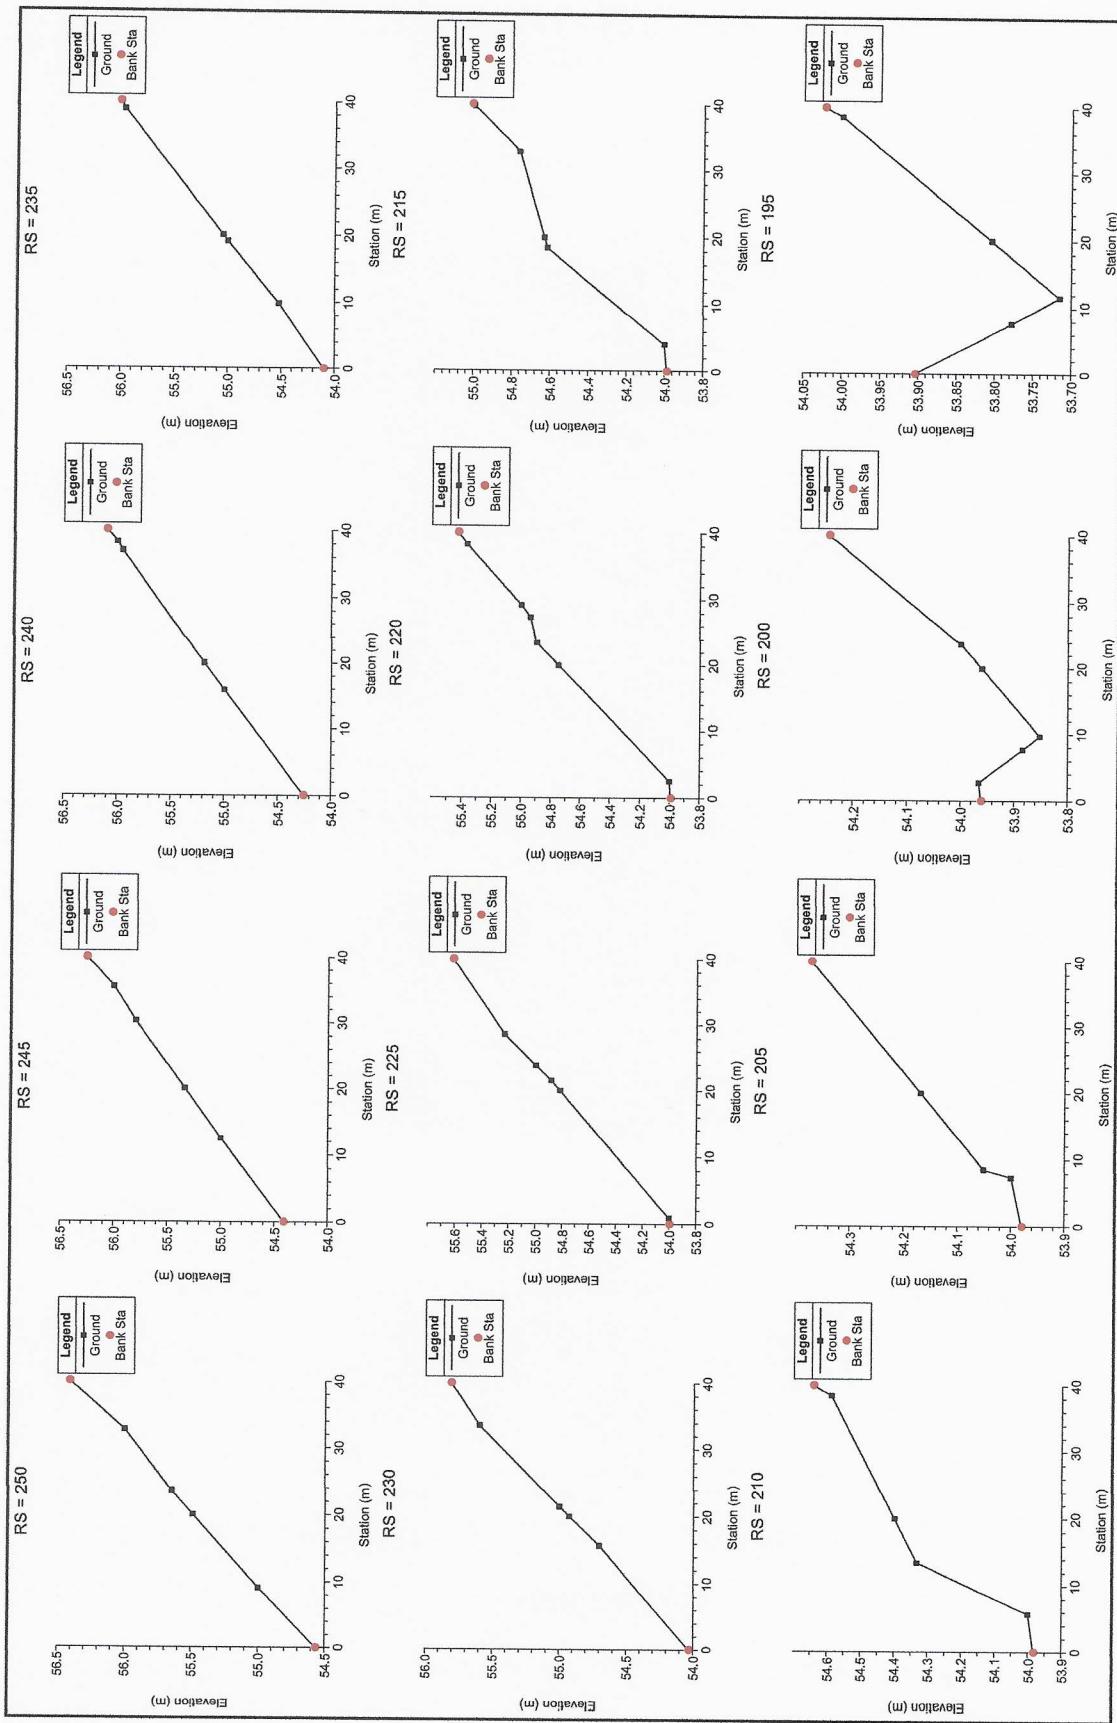
**10 Anexo – Secciones transversales generadas por el modelo para la Quebrada
Sin Nombre 1**

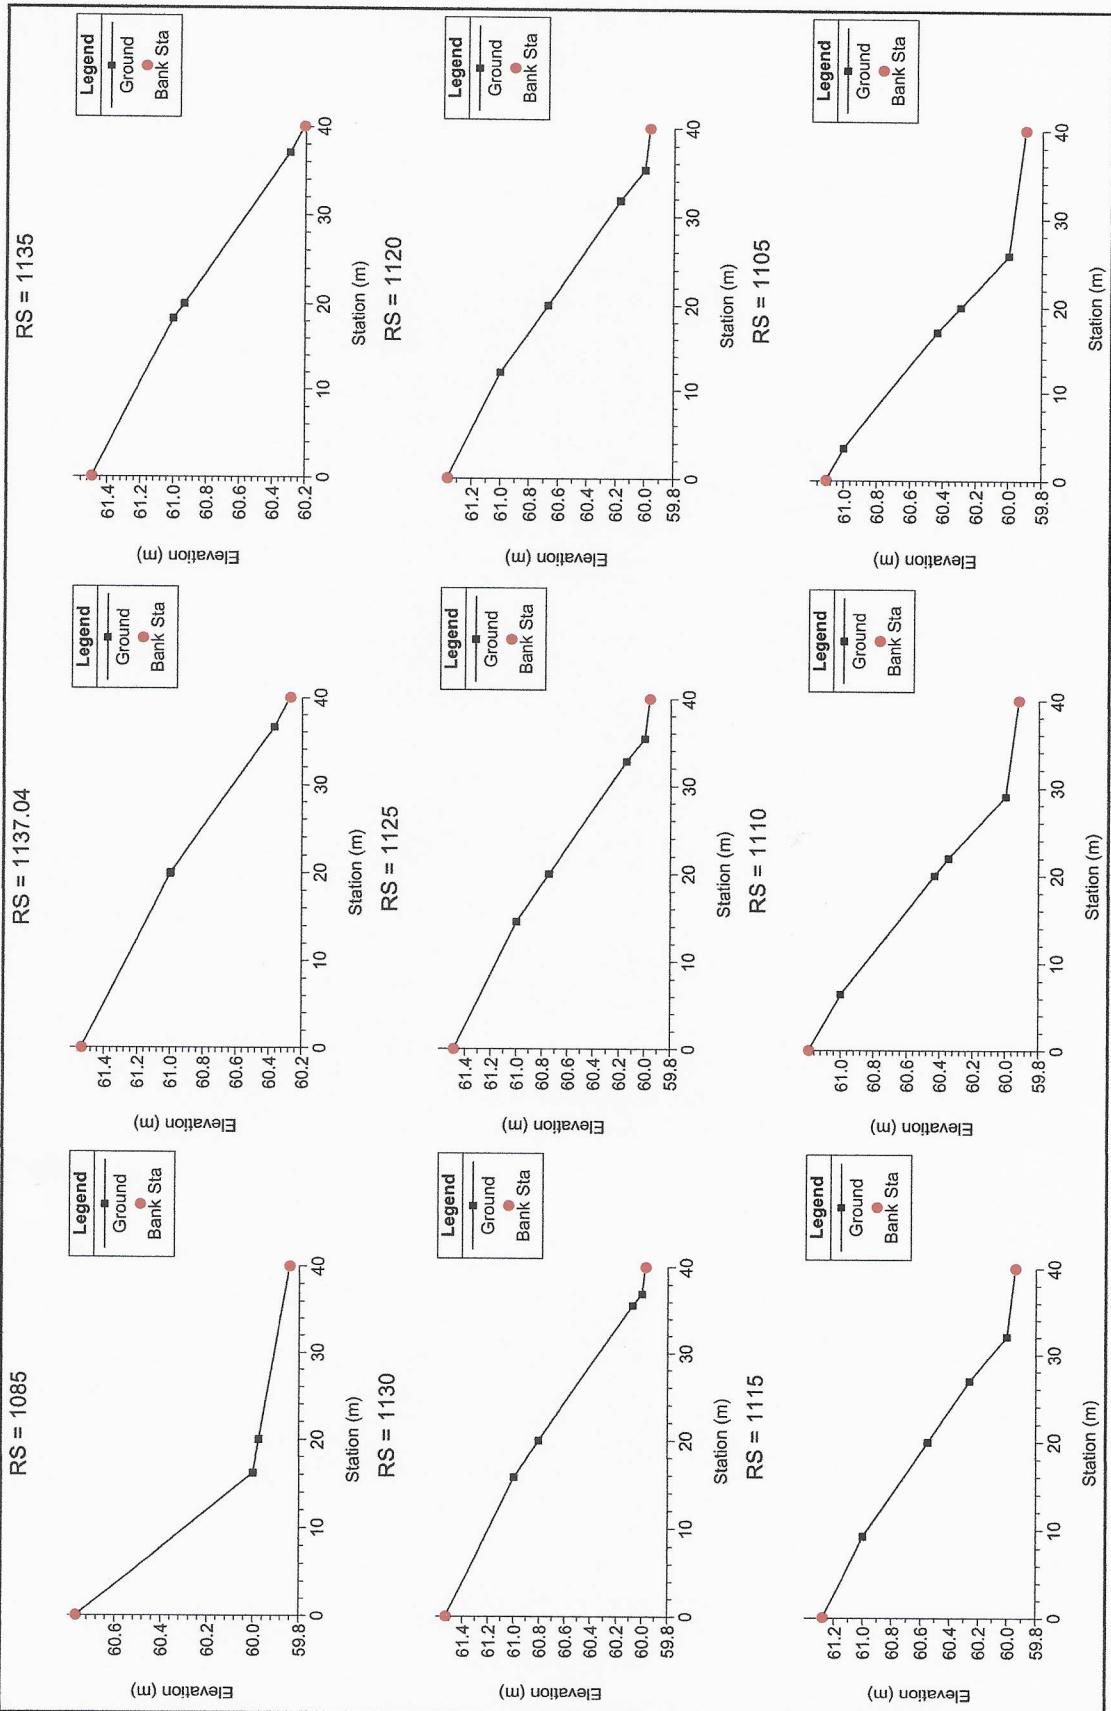
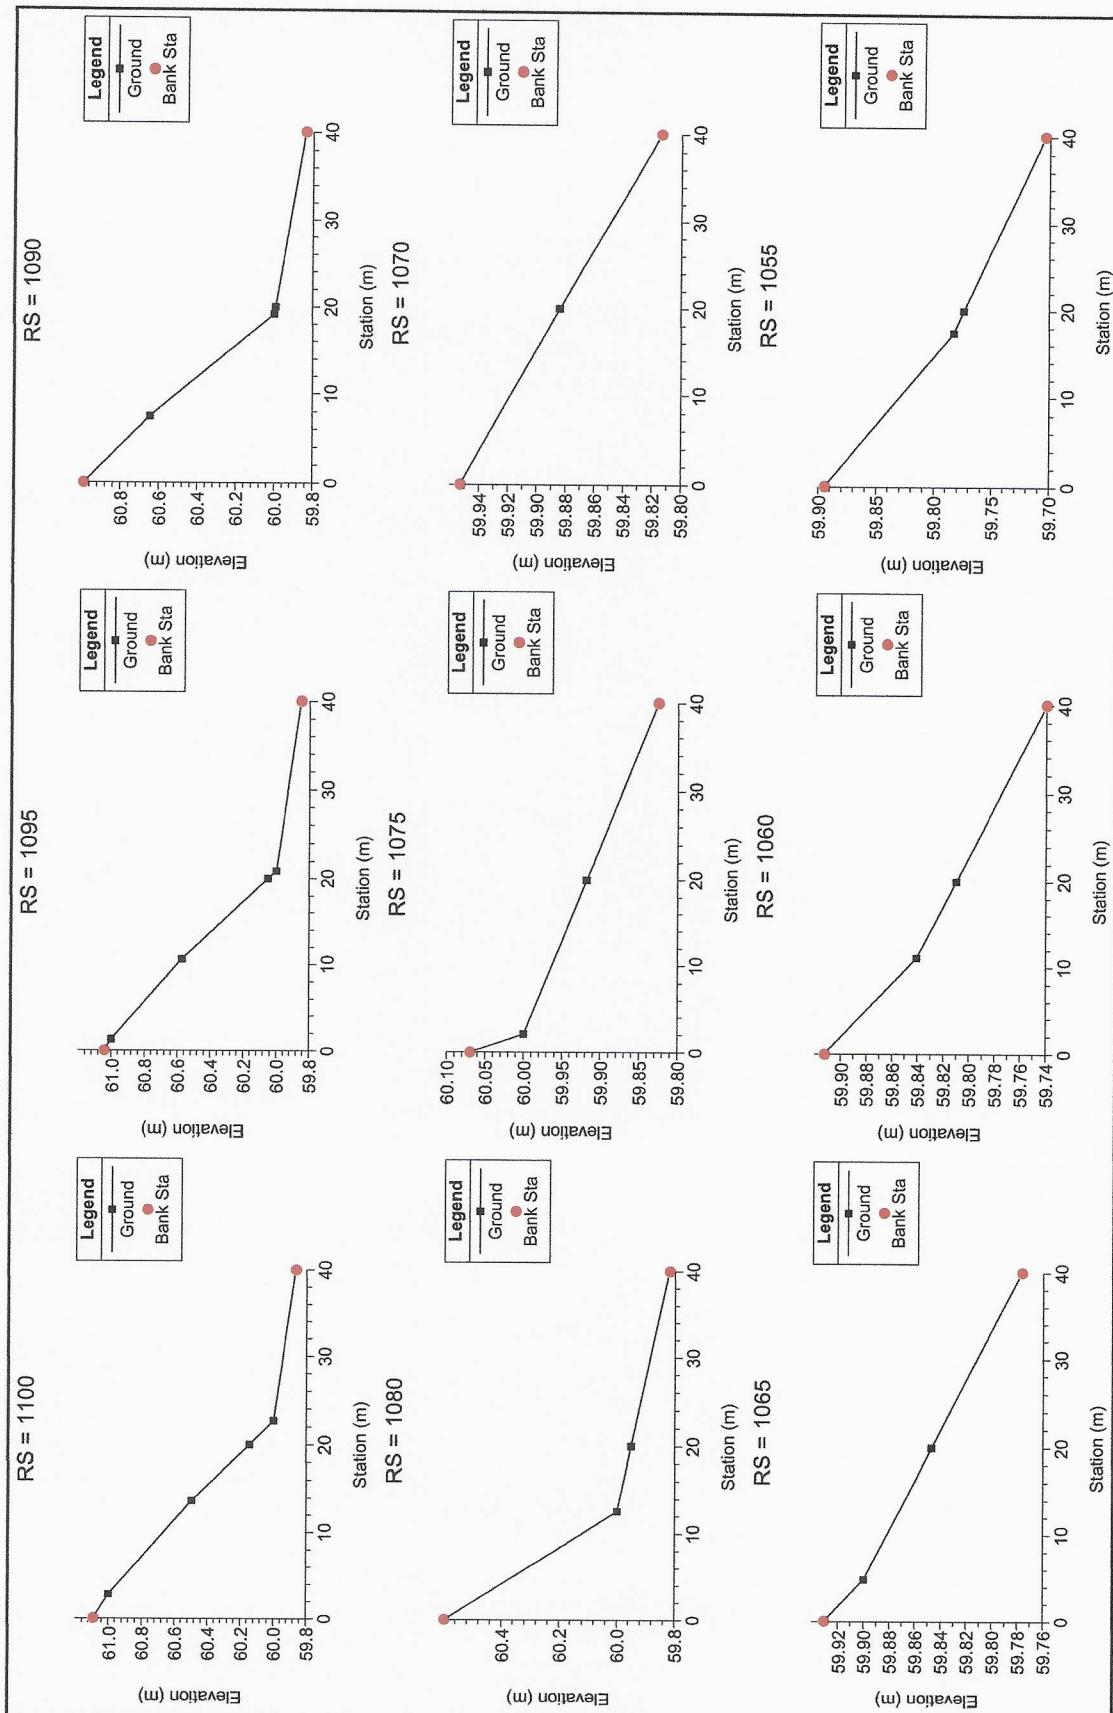
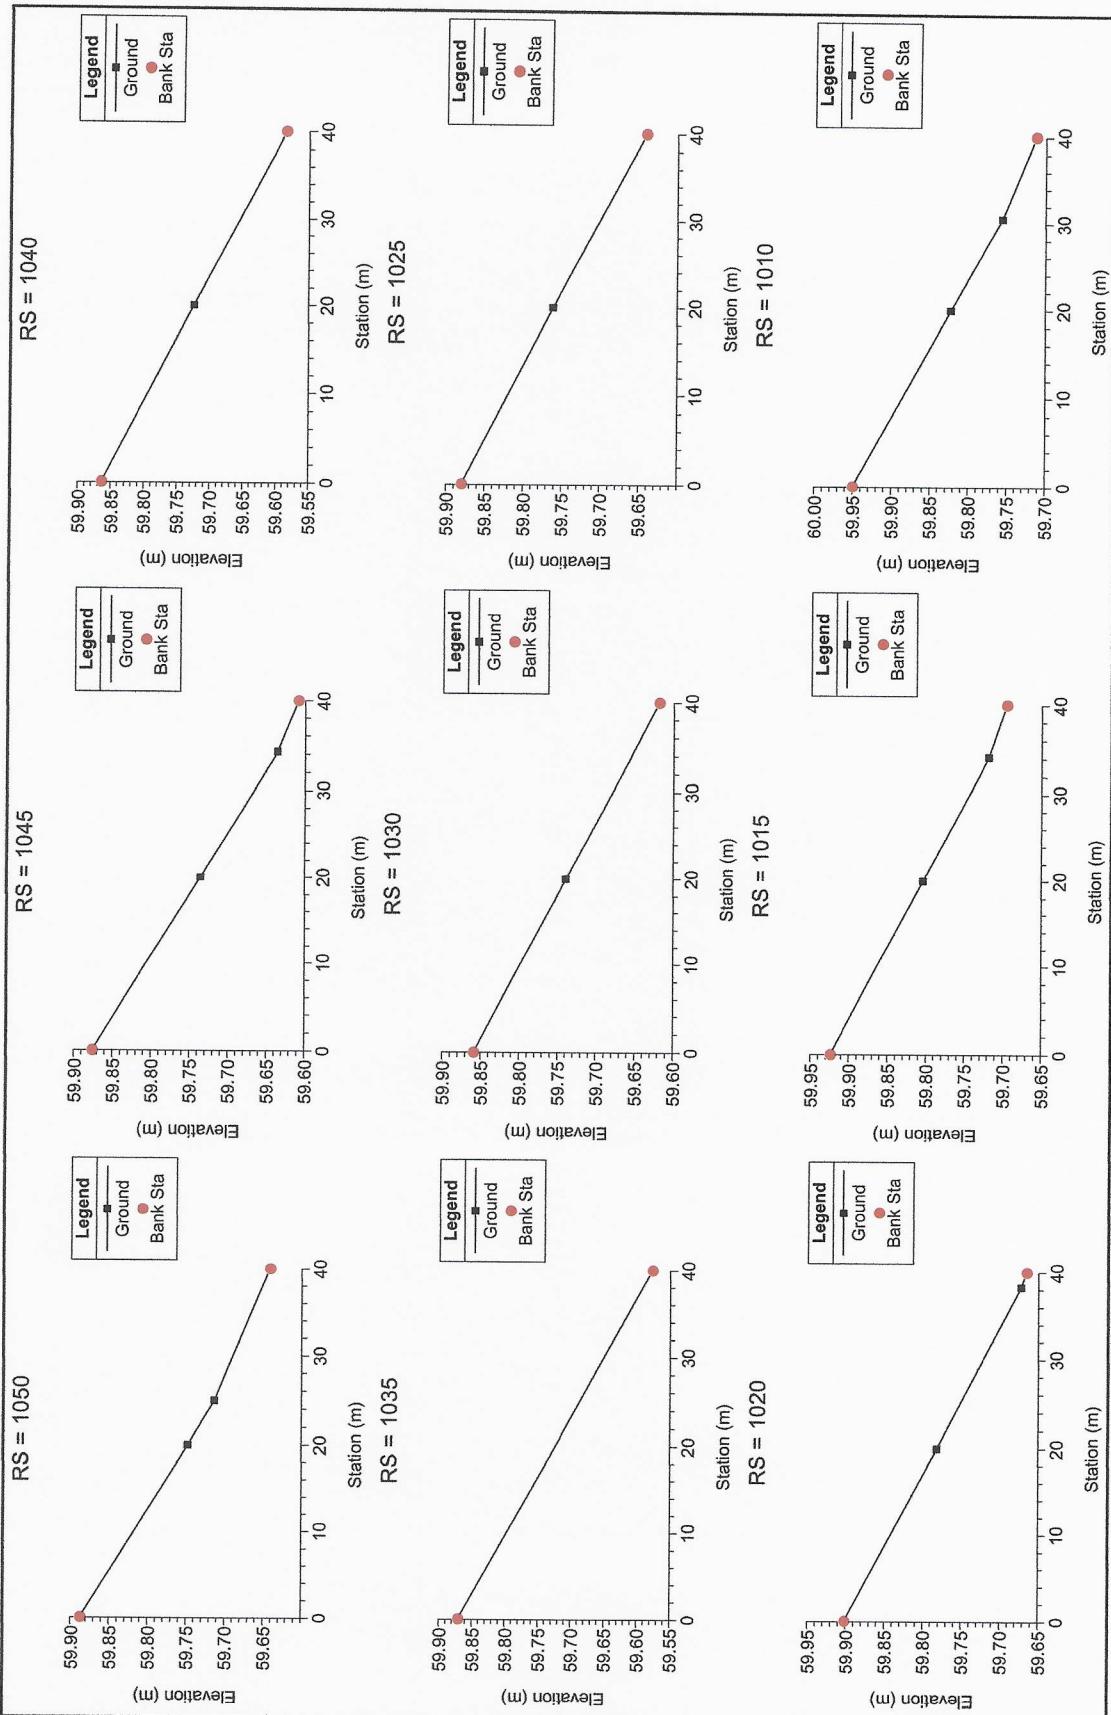
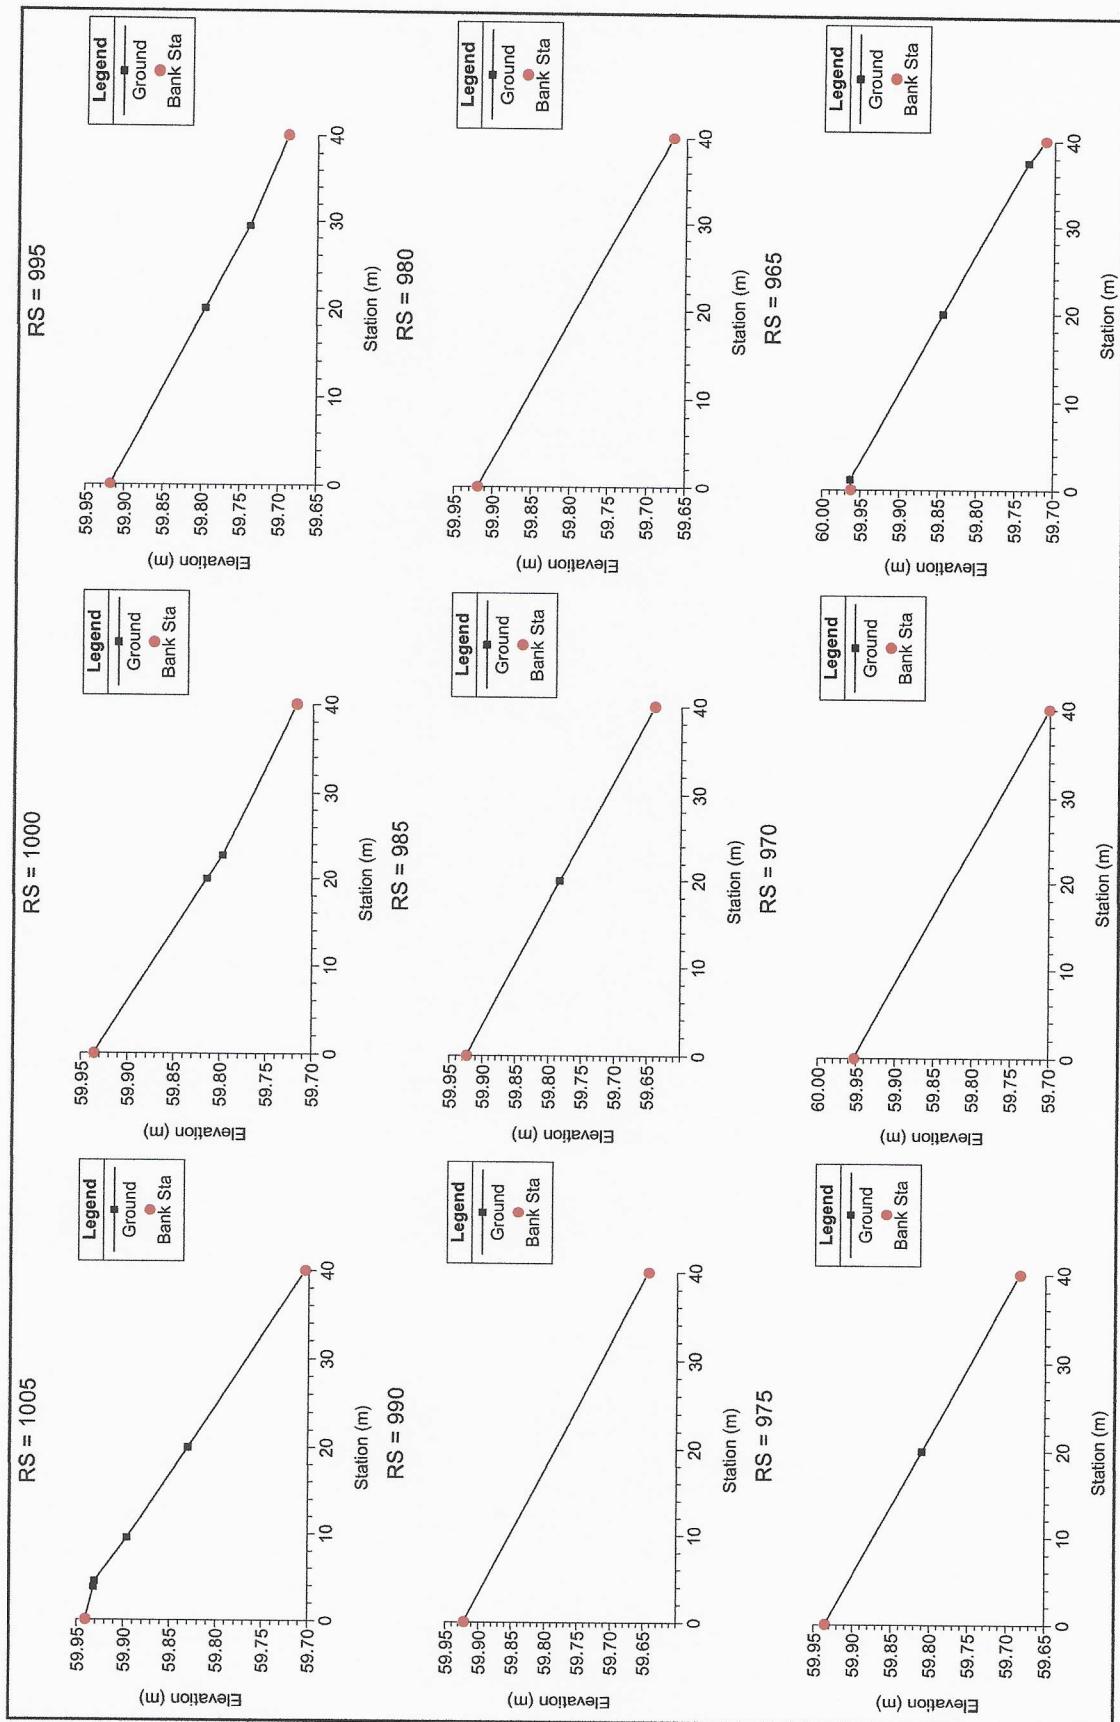
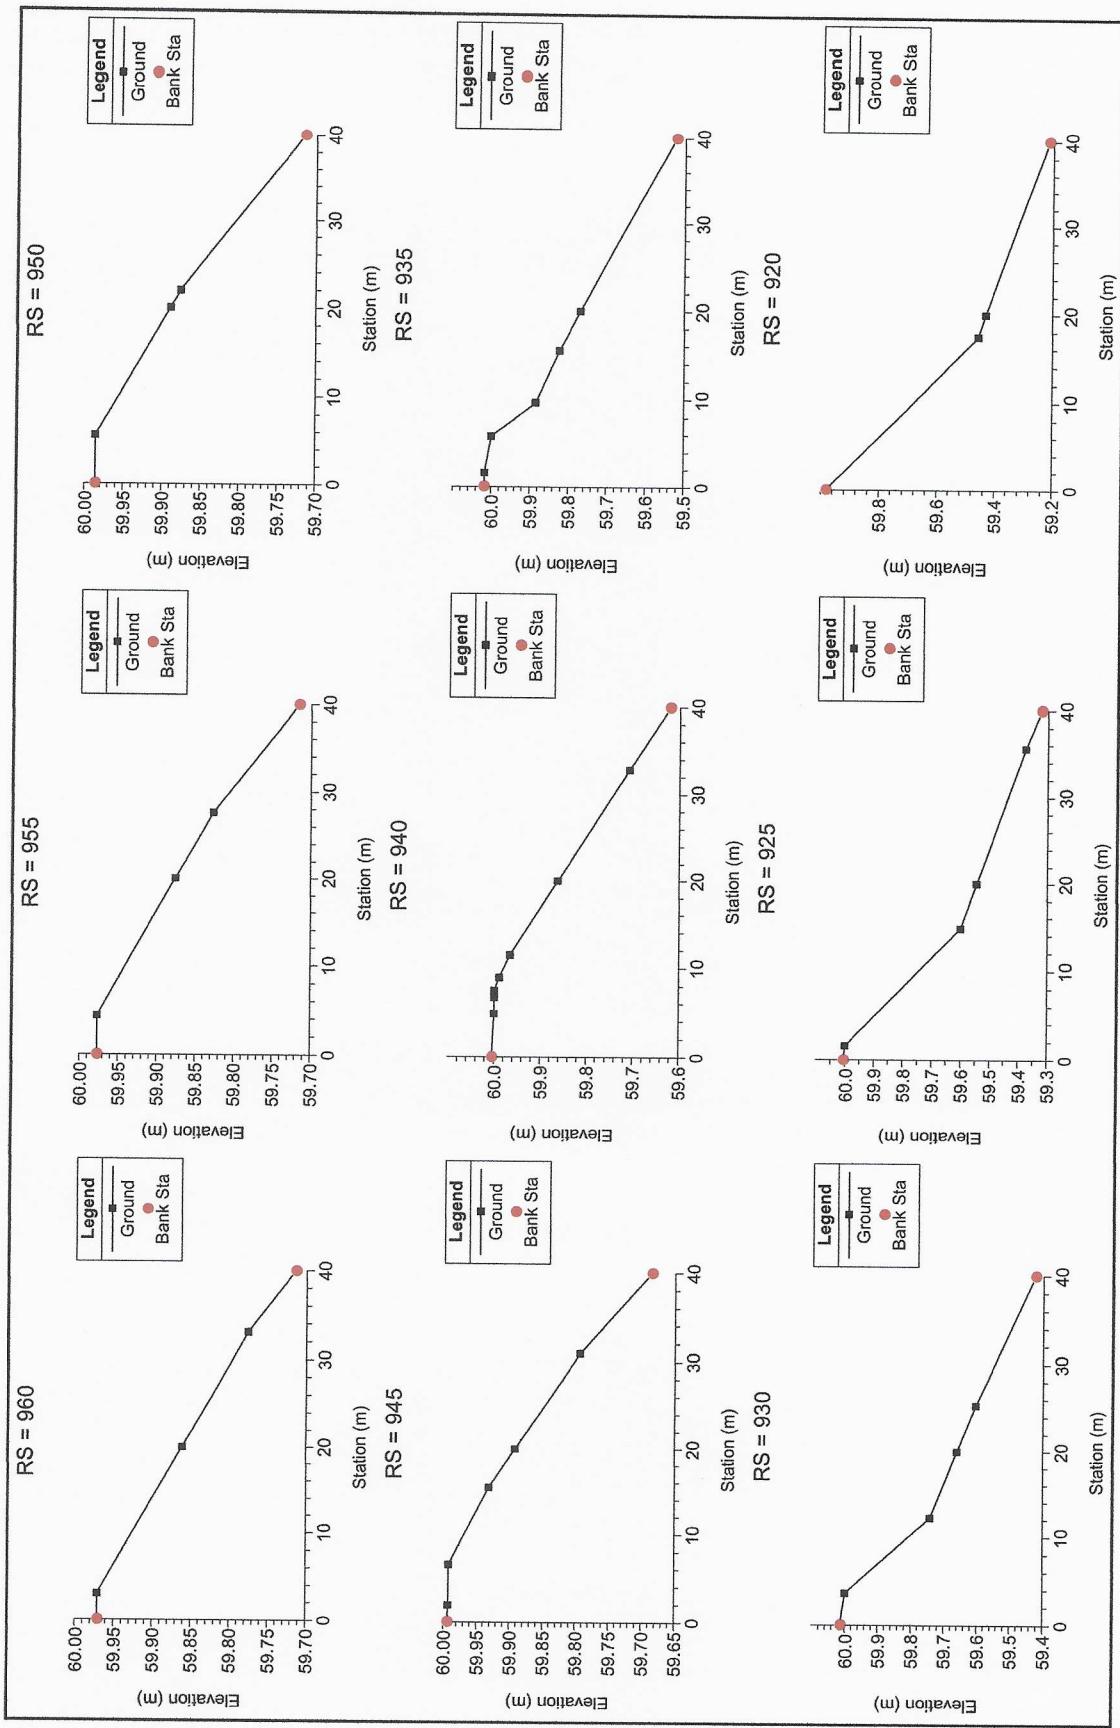
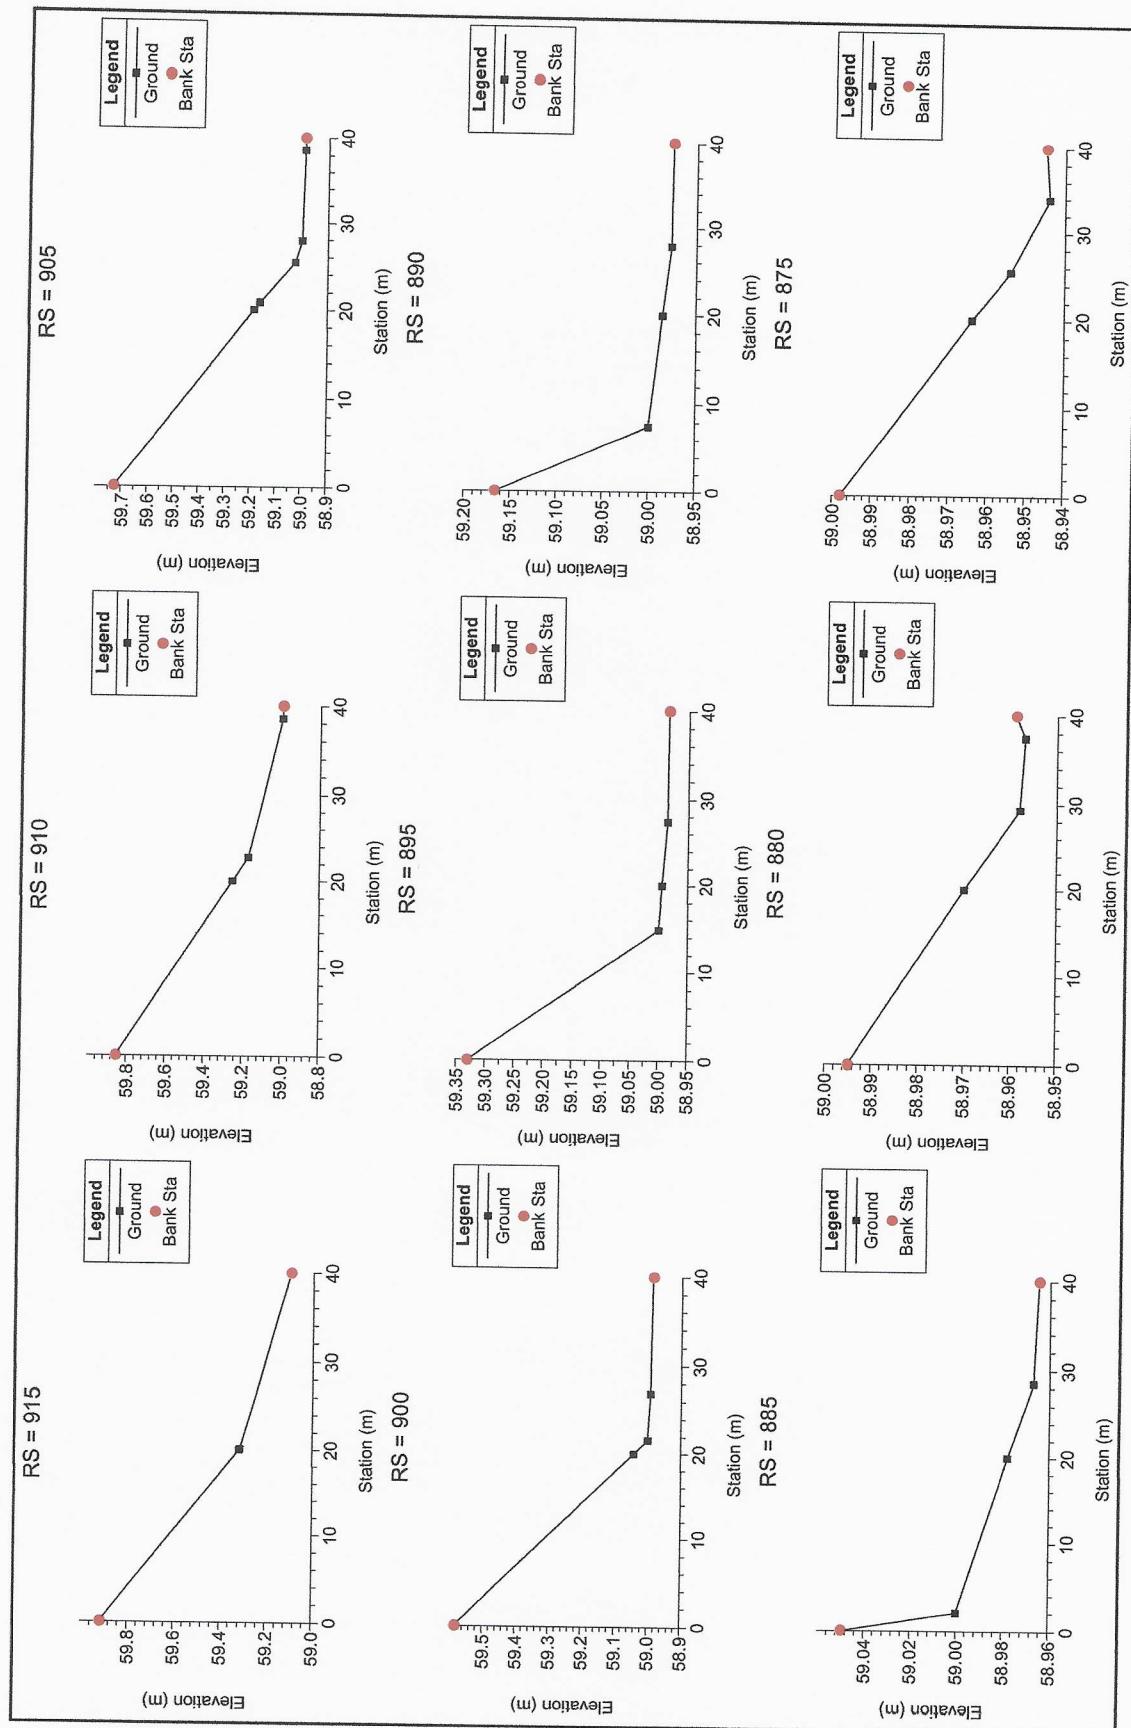
11 Anexo – Secciones transversales generadas por el modelo para la Quebrada
Sin Nombre 2 o Quebrada Achacona.
