INFORME TÉCNICO DE CARACTERIZACIÓN DE  
FUENTES HIDRÍCAS Y DRENAJES NATURALES SUPERFICIALES  
PROYECTO BRISAS DEL GOLF ARRAIJÁN - TERCERA ETAPA A

Distrito Arraiján, Provincia de Panamá Oeste

PARA  
INMOBILIARIA CIELO AZUL, S.A

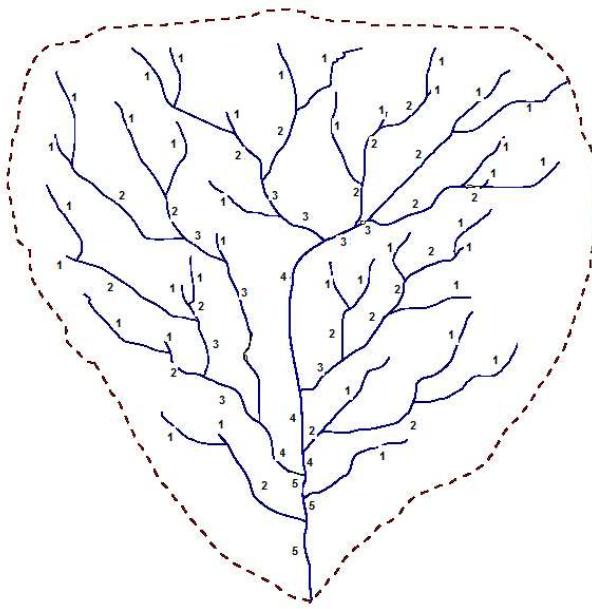
Figura No. 1. Distribución de orden de corrientes de Robert E. Horton

Ejemplo de cómo se establece el número de orden de corrientes, dentro de una cuenca hidrográfica. (ver Figura No. 1)

Los numero de orden de corrientes en el informe técnico y mapa generado por la dirección de seguridad hídrica del Ministerio de Ambiente identifica a los nacimientos de fuentes hídricas con número de orden 5. Según la fuente citada de Robert E. Horton, los nacimientos de fuentes hídricas corresponden al orden 1; el orden 5 debe corresponder a fuentes hídricas de gran caudal que reciben varias fuentes tributarias.

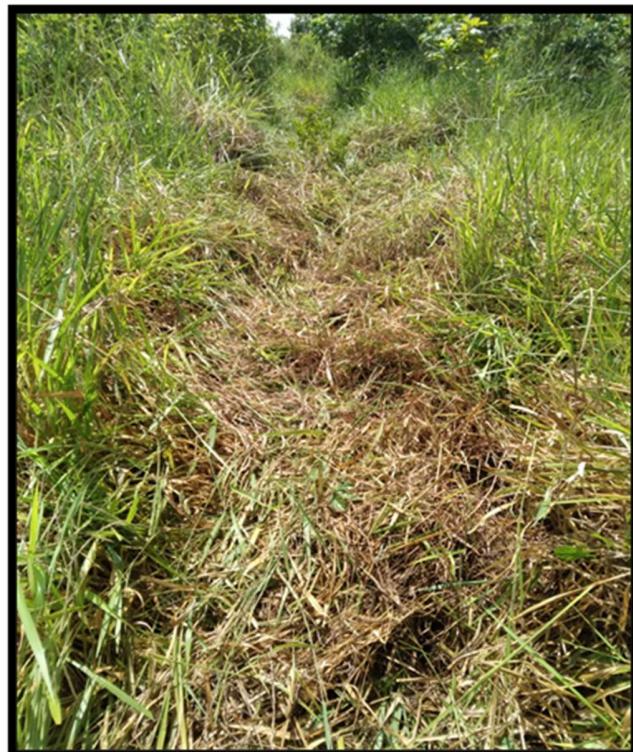
*Foto No. 1. Sitio del inicio del drenaje natural 1*

Las especies observadas en el área en cuestión son típicas de un rastrojo y de área de ganadería con pastos mejorados, como la brachiaria, decumbes y especies arbóreas como lo son el yuca de monte, palma de corozo, almácigo, guarumo y zorro. (ver Foto No. 1, Foto No. 2 y Foto No. 3)

En el área de estudio, no existen especies arbóreas ni arbustivas con característica de un bosque rivereño o mejor conocido como bosque de galería en las áreas en cuestión. (ver Foto No. 1, Foto No. 2 y Foto No. 3)

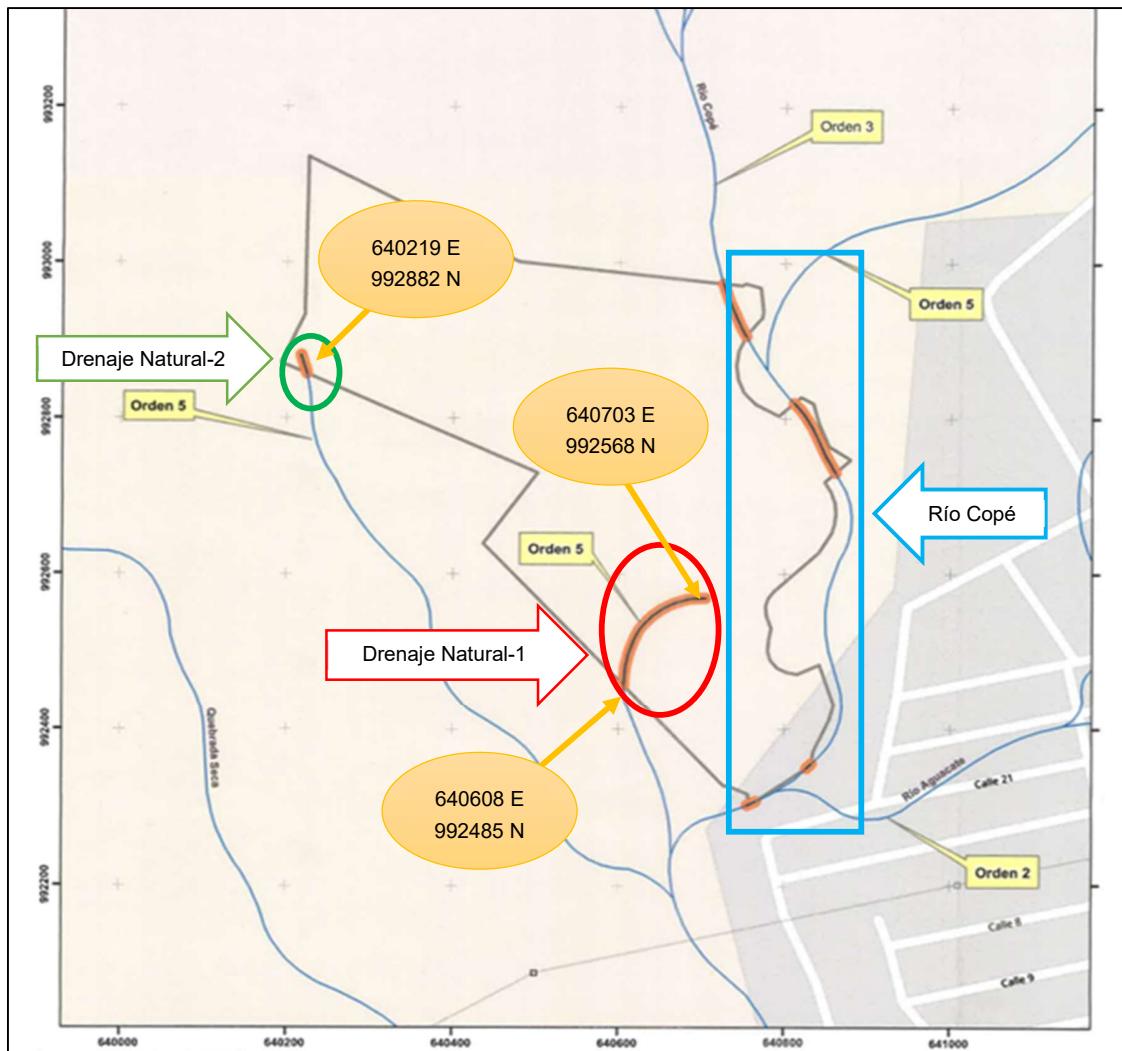
Figura No. 2. Mapa

El levantamiento de la información de campo para el presente informe fue dirigido a los puntos de referencia indicados en el mapa generado de la Dirección de Seguridad Hídrica con informe técnico No. DSH-062.2022; identificados así (ver Figura No. 2):

- Río Copé
- Drenaje natural-1
- Drenaje natural-2

Fuente: mapa de informe técnico No. DSH-062.2022

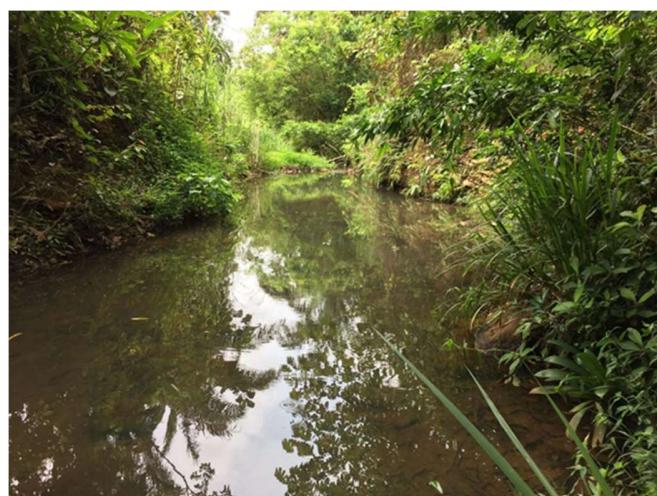
*Foto No. 4. Vista de la ribera del Río Copé*

Por el recorrido de la ribera del Río Copé se constató que la finca se mantiene delimitada en su área con estacas. En el Estudio de Impacto Ambiental, se establece el retiro de 10 metros para los márgenes del bosque de protección del río Copé. Además, se deja contemplado este retiro en los planos topográficos de la finca, aclarando que el Río Copé no entra en terrenos del proyecto, sino que colinda con el mismo. (ver Foto No. 4)

La única sección en donde será intervenido el bosque de protección es donde se desarrollará el paso vehicular tipo cajón.

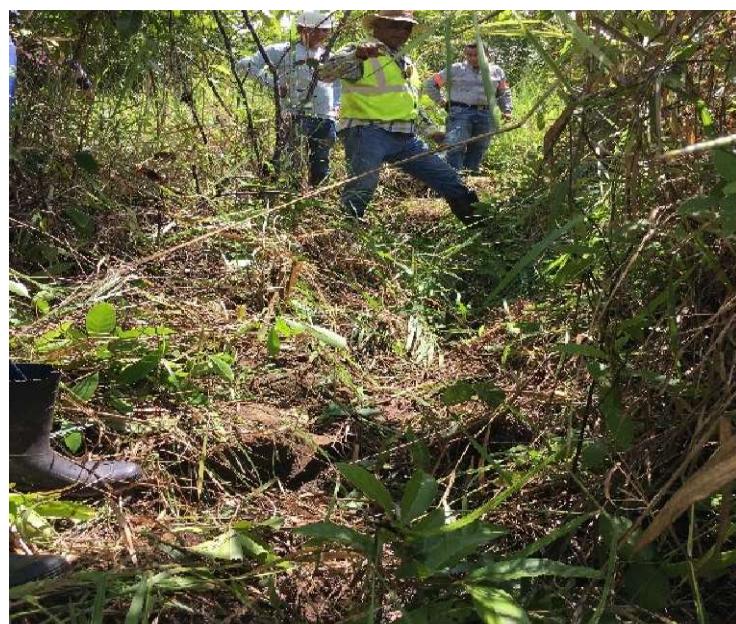
*Foto No. 5. Vista del Inicio del Drenaje natural 1*

- ✓ Se identificó una zanja típica erosionada por la escorrentía de aguas pluviales con 0.30 metros de ancho y 0.16 metros de profundidad. (ver Foto No. 5)

- ✓ Basándonos en criterio técnico y amplia experiencia, se considera que, para este tiempo en donde la estación lluviosa es intensa, para definir una fuente hídrica como fuente de tipo flujo estacional, ya debería existir caudal sobre su cauce. Este no se observó. (ver Foto No. 5).

En el sitio su entorno estaba rodeado de gramíneas

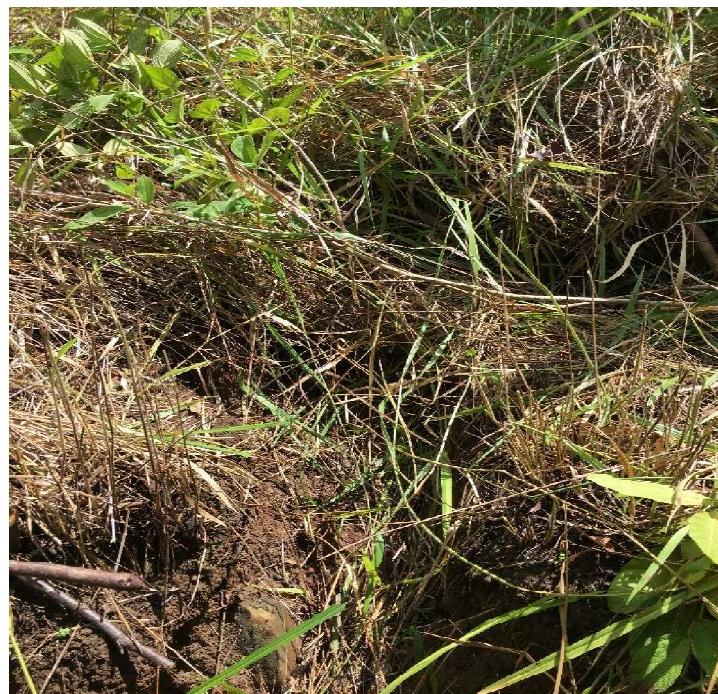
*Foto No. 6. Vista del inicio del drenaje natural 1*

- ✓ No se encontraba una sección definida típicamente como un afloramiento (ojo de agua) de una fuente hídrica. (ver Foto No. 6)
- ✓ No había un caudal de agua para determinar un volumen de agua en unidad de tiempo determinada. (ver Foto No. 6)
- ✓ No se pudo medir un perímetro mojado al carecer de corriente de agua viva en el momento. (ver Foto No. 6)

- ✓ La vegetación está rodeada de gramíneas y rastrojos. (ver Foto No. 7)
- ✓ Hay regeneración de vegetación sobre el cauce de la zanja. La misma no es endémica de vegetación acuática. (ver Foto No. 6)

- ✓ No había presencia de fauna acuática, por el hecho que carecía de caudal y al no poseer caudal no hay el intercambio de oxígeno para que prospere la fauna acuática. (ver Foto No. 6)

Mantiene en su momento forma de zanja y no existe caudal propio.

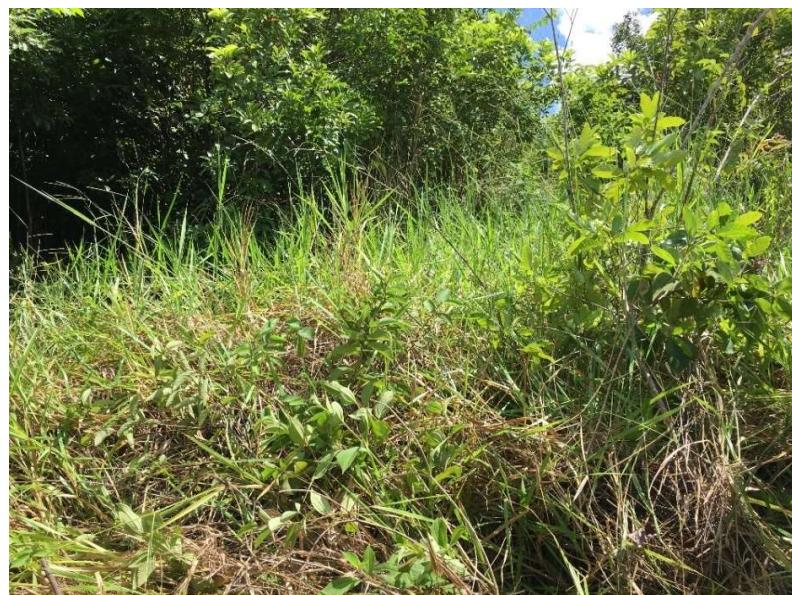
*Foto No. 7. Sitio del drenaje natural 1*

Vista de la vegetación de gramíneas y rastrojos.

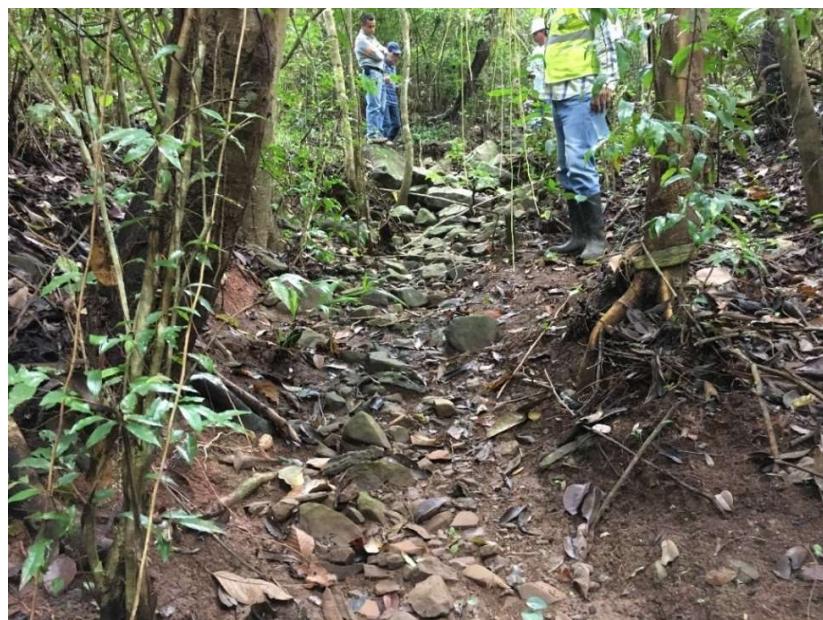
*Foto No. 8. Sitio del drenaje natural 1*

- ✓ No había un caudal de agua para determinar un volumen de agua en unidad de tiempo determinada. (ver Foto No. 8 y Foto No. 9)
- ✓ No se pudo medir un perímetro mojado al carecer de corriente de agua viva en el momento. (ver Foto No. 8 y Foto No. 9)

- ✓ No había presencia de fauna acuática, por el hecho que carecía de caudal y al no poseer caudal no hay el intercambio de oxígeno para que prospere la fauna acuática. (ver Foto No. 8 y Foto No. 9)

- ✓ Basándonos en criterio técnico y amplia experiencia, se considera que, para este tiempo en donde la estación lluviosa es intensa, para definir una fuente hídrica como fuente de tipo flujo estacional, ya debería existir caudal sobre su cauce. Este no se observó. (ver Foto No. 8 y Foto No. 9)

Vista del punto del límite del polígono de la finca. Sin de caudal en ese punto del drenaje.

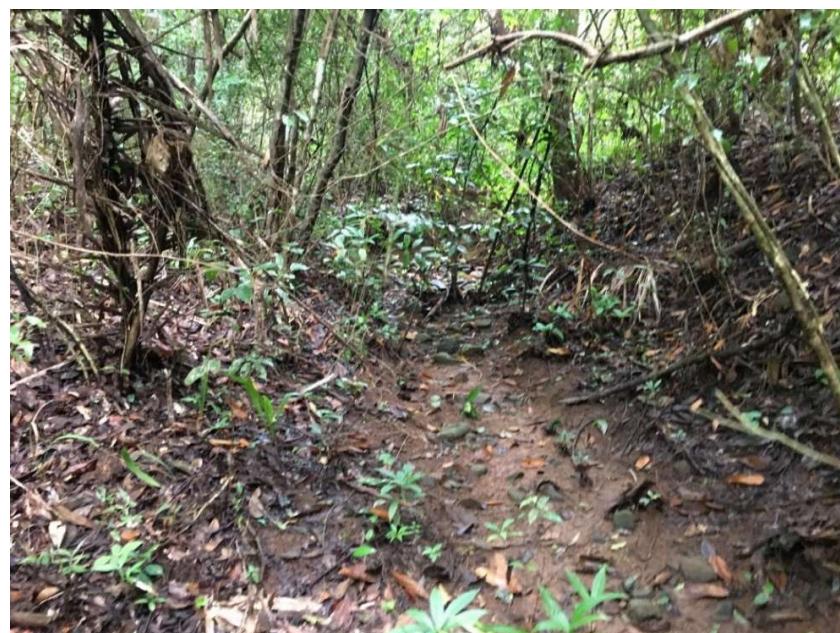
*Foto No. 9. Sitio del drenaje natural 1*

- ✓ El bosque que rodeaba el área no es típico de bosque de galería. Se encontraba mucho rastrojo.
- ✓ Hay regeneración de vegetación sobre el cauce del drenaje natural que no es endémica de vegetación acuática. (ver Foto No. 9)

Vista sección en dirección con confluencia con el Río Copé. Regeneración de vegetación sobre el cauce del drenaje.

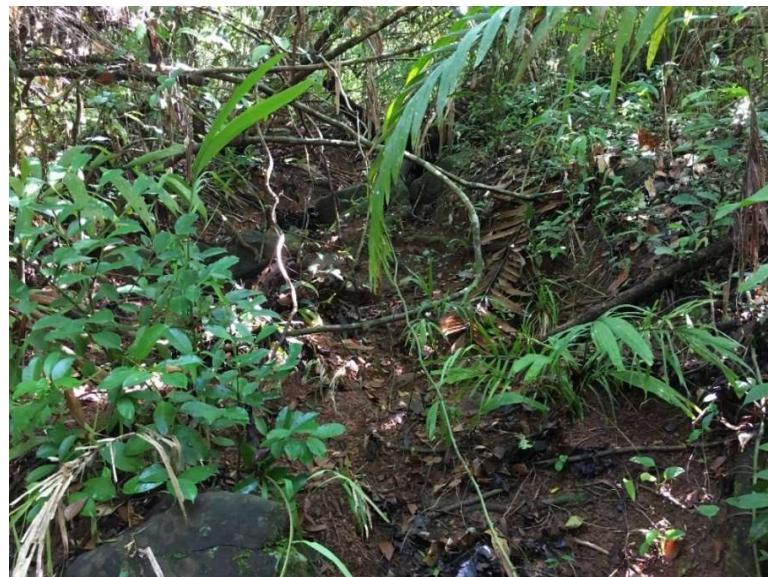
*Foto No. 10. Sitio inicio del drenaje natural 2*

- ✓ No se encontraba una sección definida típicamente como un afloramiento (ojo de agua) de una fuente hídrica. (ver Foto No. 10)
- ✓ También se encuentran secciones uniformes con huecos que generan charcos de aguas producto de la acumulación de aguas pluviales. (ver Foto No. 12)

- ✓ No había un caudal de agua para determinar un volumen de agua en unidad de tiempo determinada. (ver Foto No. 10)
- ✓ No se pudo medir un perímetro mojado al carecer de corriente de agua viva en el momento. (ver Foto No. 10)

- ✓ Se identificó una zanja típica erosionada por la escorrentía de las aguas pluviales. (ver Foto No. 10)
- ✓ La vegetación está rodeada por mucho rastrojo. (ver Foto No. 10)

- ✓ Hay regeneración de vegetación sobre el cauce de la zanja. Vegetación que no es endémica de vegetación acuática. (ver Foto No. 10)
- ✓ No había presencia de fauna acuática, por el hecho que carecía de caudal y al no poseer caudal no hay el intercambio de oxígeno para que prospere la fauna acuática. (ver Foto No. 10 y Foto No. 11)

Punto de inicio para este drenaje. Regeneración de vegetación sobre la zanja del drenaje.

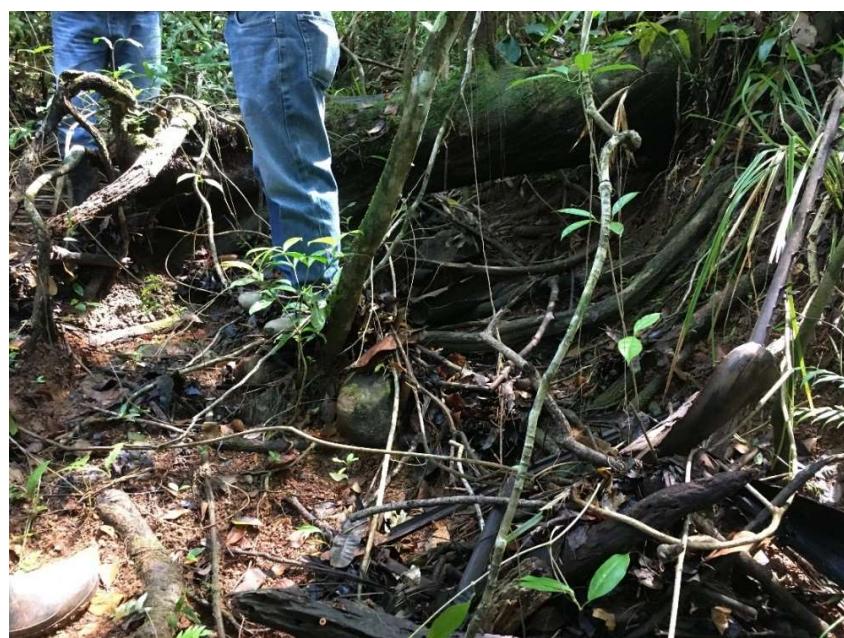
*Foto No. 11. Sitio de inicio del drenaje natural 2*

debería existir caudal sobre su cauce. Este no se observó. (ver Foto No. 10 y Foto No. 11)

No hay presencia de caudal de agua.

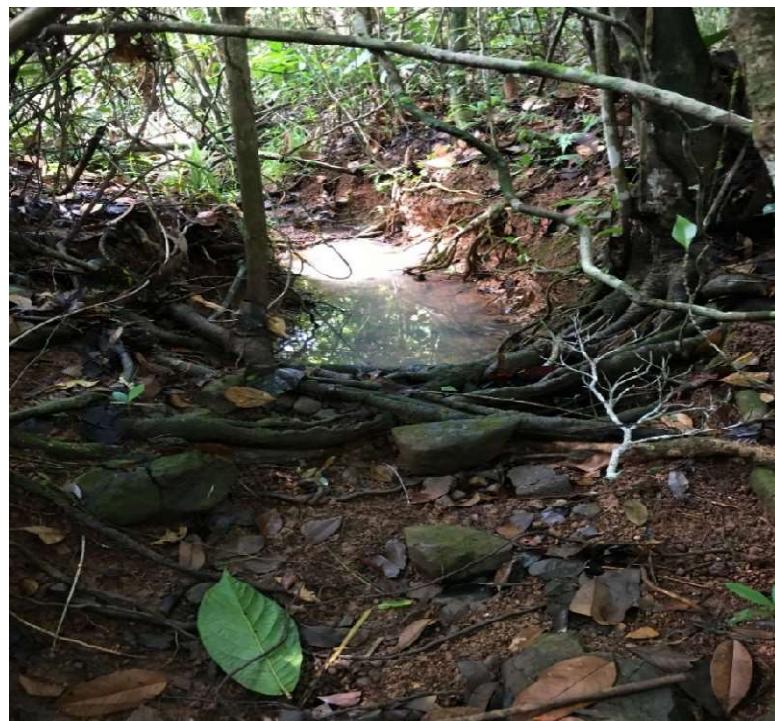
*Foto No. 12. Sitio de inicio del drenaje natural 2*

- ✓ El agua encontrada en los charcos se encontraba turbia, lo cual es una característica de la escorrentía de aguas pluviales. (ver Foto No. 12)
- ✓ Las medidas de la sección de estas zanjas son de 1.80 metros de ancho y 0.76 metros de profundidad.

Agua estancada producto de la escorrentía de las aguas pluviales.

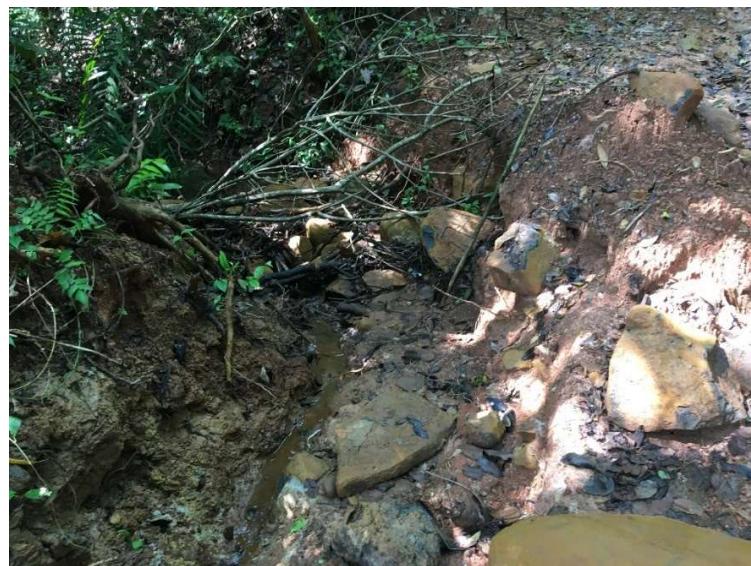
*Foto No. 13. Sitio de inicio del drenaje natural 2*

Producto de la topografía accidentada se crean zanjas efecto de la erosión de las aguas de escorrentías pluviales.

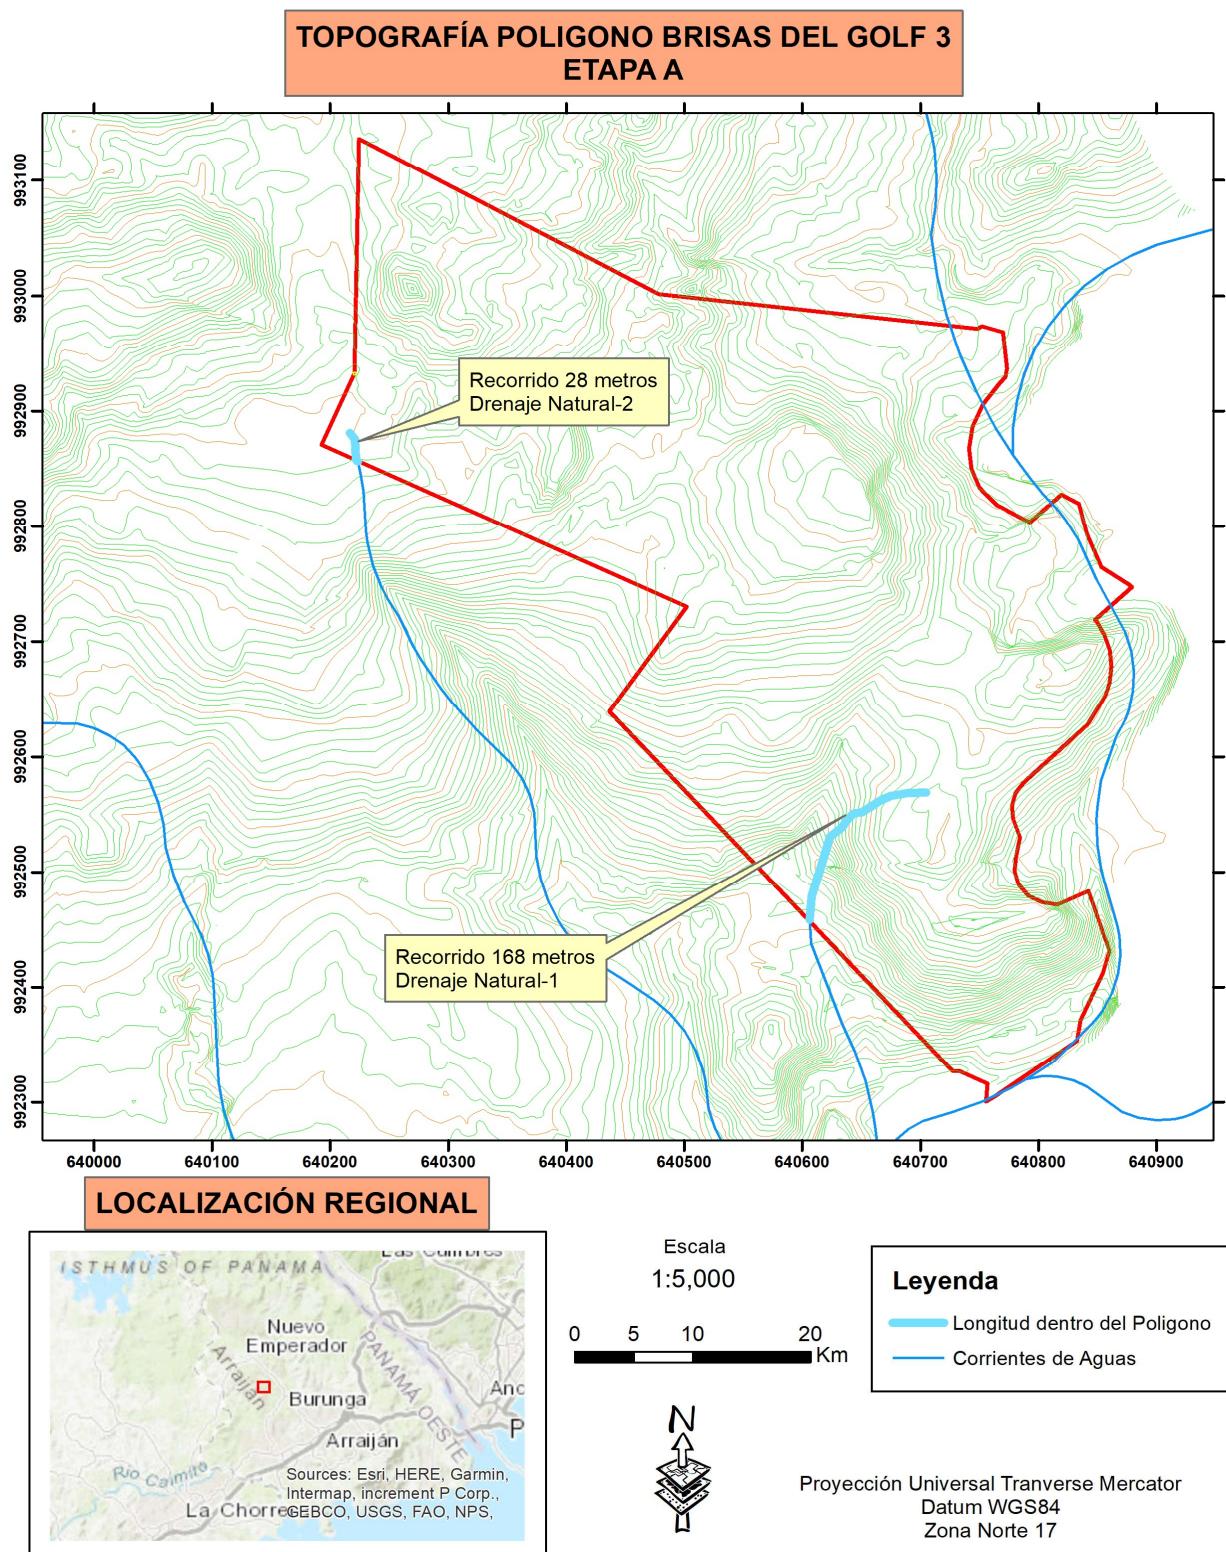
Figura No. 3. Mapa

Dentro del polígono del proyecto Brisas del Golf Arraiján - Tercera Etapa A, los drenajes naturales superficiales dentro del polígono tienen una longitud de influencia de (ver Figura No. 3):

- Drenaje natural-1: recorre una longitud de 168 metros.
- Drenaje natural-2: recorre una longitud de 28 metros.

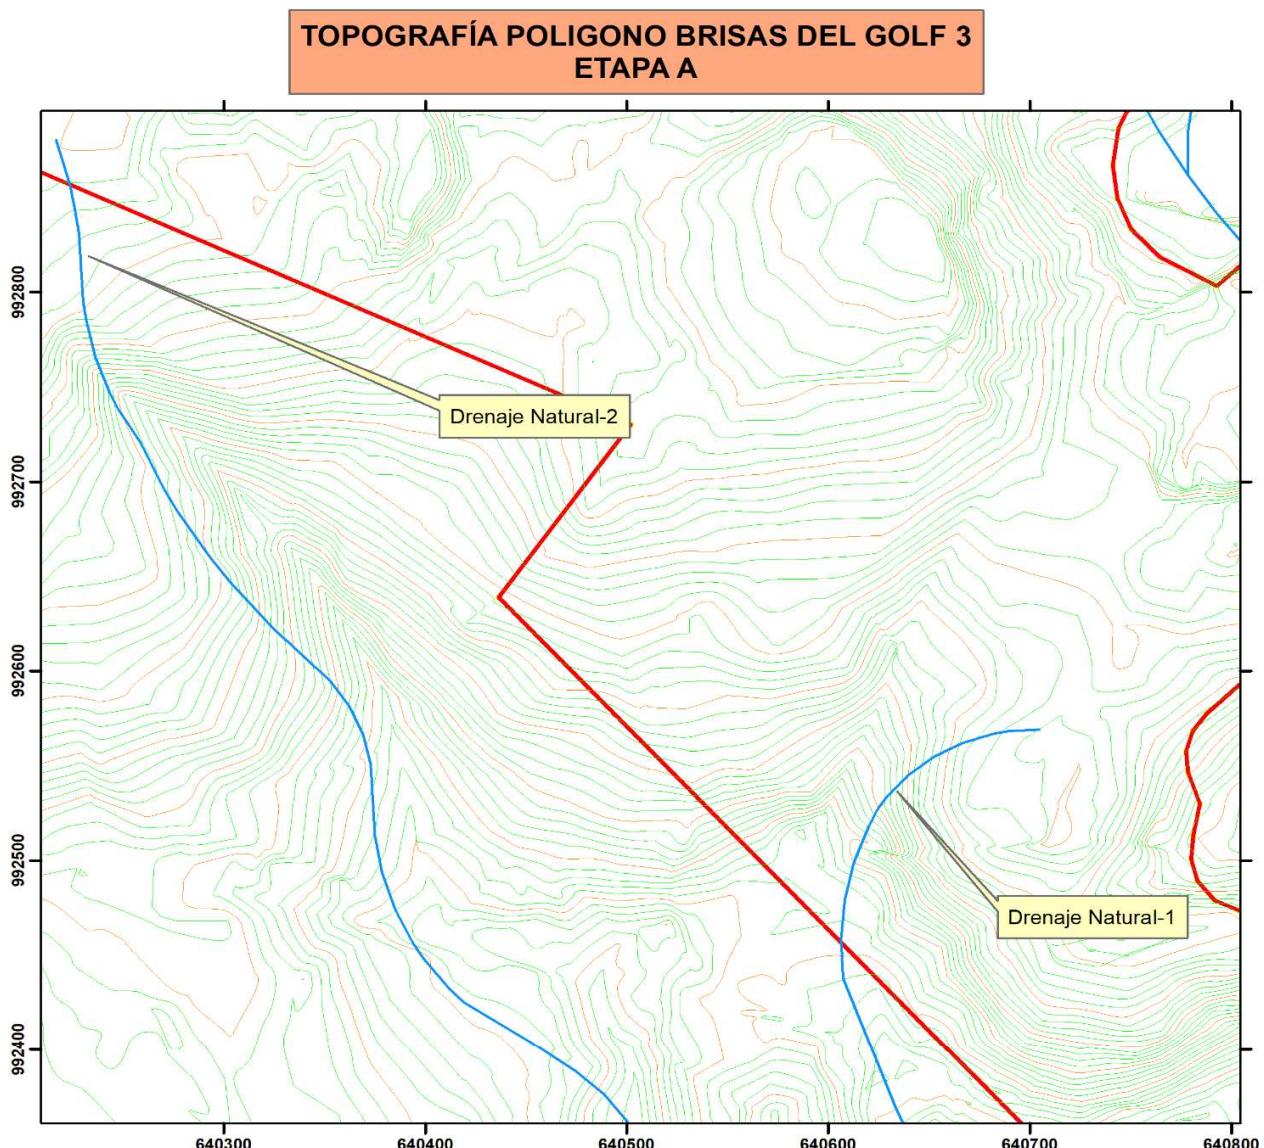
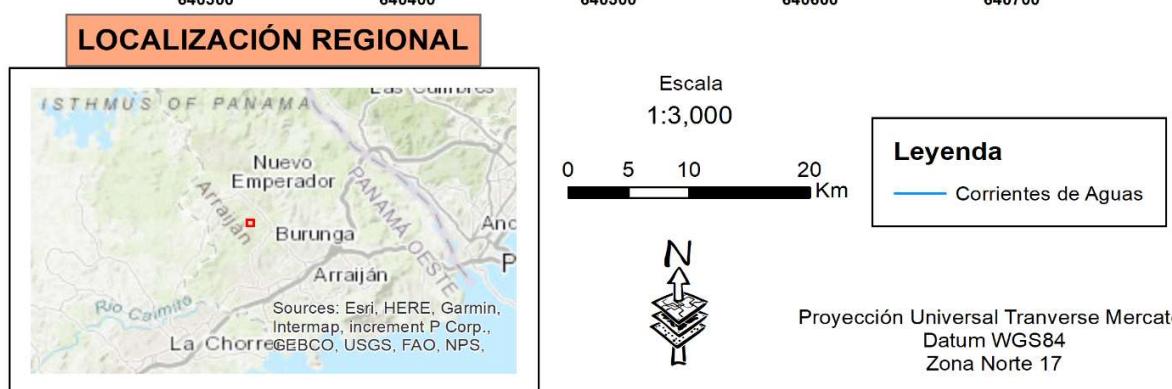
Figura No. 4. Mapa

Además, se realizó otro análisis con la capa Shapefile de corrientes de aguas usada por el Tommy Guardia para proyectar las fuentes hídricas sobre el mosaico topográfico de la zona levantada por el equipo técnico de agrimensores. La misma se manejó en proyección Universal Tranverse Mercator (UTM), Datum WGS84 Zona 17 Norte.

La imagen topográfica deja en evidencia que no hay precisión de las proyecciones de corrientes de agua con las curvas de nivel. Por esto se interpreta que no se define correctamente el trazado de las corrientes de aguas. Al considerar la falta de exactitud de los trazados de las supuestas corrientes de aguas, el equipo técnico considera que estas fuentes de información son referenciales y deben ser respaldadas con inspecciones físicas en sitio. (ver Figura No. 4)

- ✓ Dado a que los sistemas de información geográfica (Tommy Guardia) se basan en interpolaciones que proyectan la ubicación de posibles corrientes de aguas pluviales, estas ubicaciones no coinciden con las de curvas de nivel del levantamiento topográfico.
