**REPÚBLICA DE PANAMÁ
MINISTERIO DE AMBIENTE**

RESOLUCIÓN No. DEIA-IA- 059 - 2022
De 16 de Septiembre de 2022

Por la cual se resuelve la solicitud de evaluación del Estudio de Impacto Ambiental (EsIA), categoría II, correspondiente al proyecto “**DISEÑO, CONSTRUCCIÓN Y FINANCIAMIENTO DE PASO CANOAS - RÍO SERENO - PIEDRA CANDELA PROVINCIA DE CHIRIQUÍ**”, promovido por el **MINISTERIO DE OBRAS PÚBLICAS**.

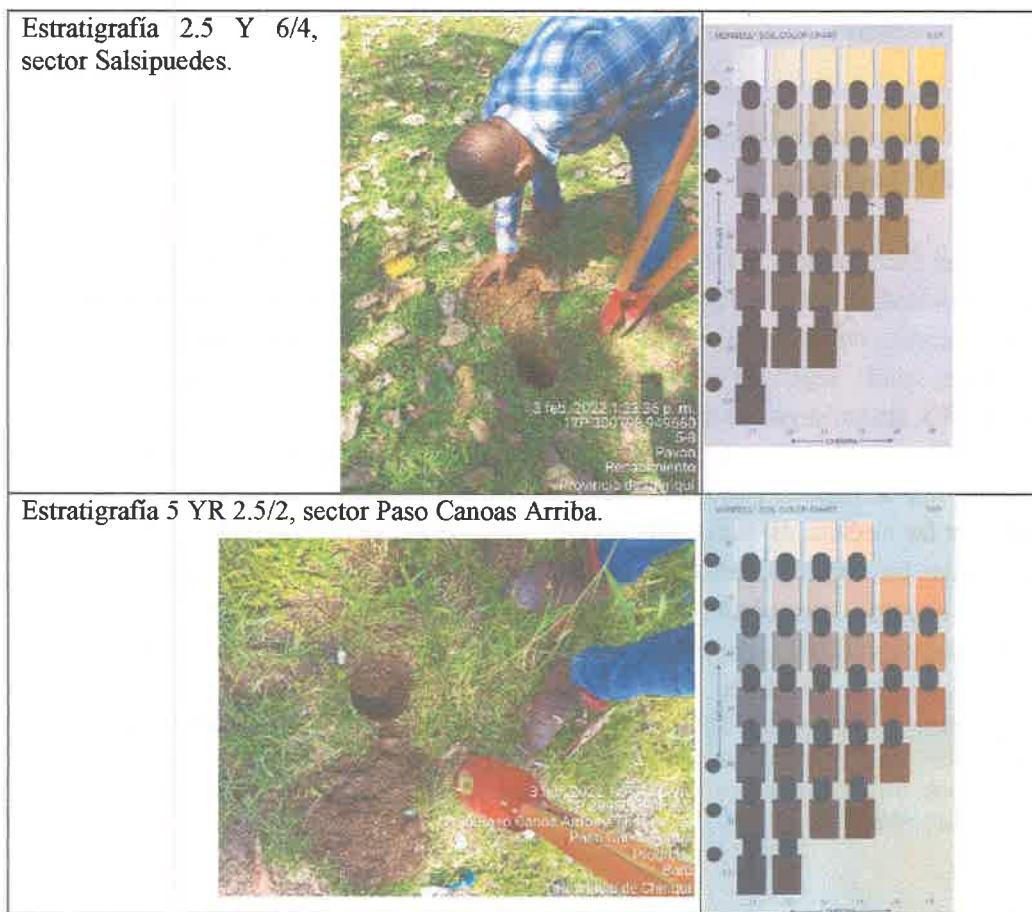
Figura 2: Estratigrafía

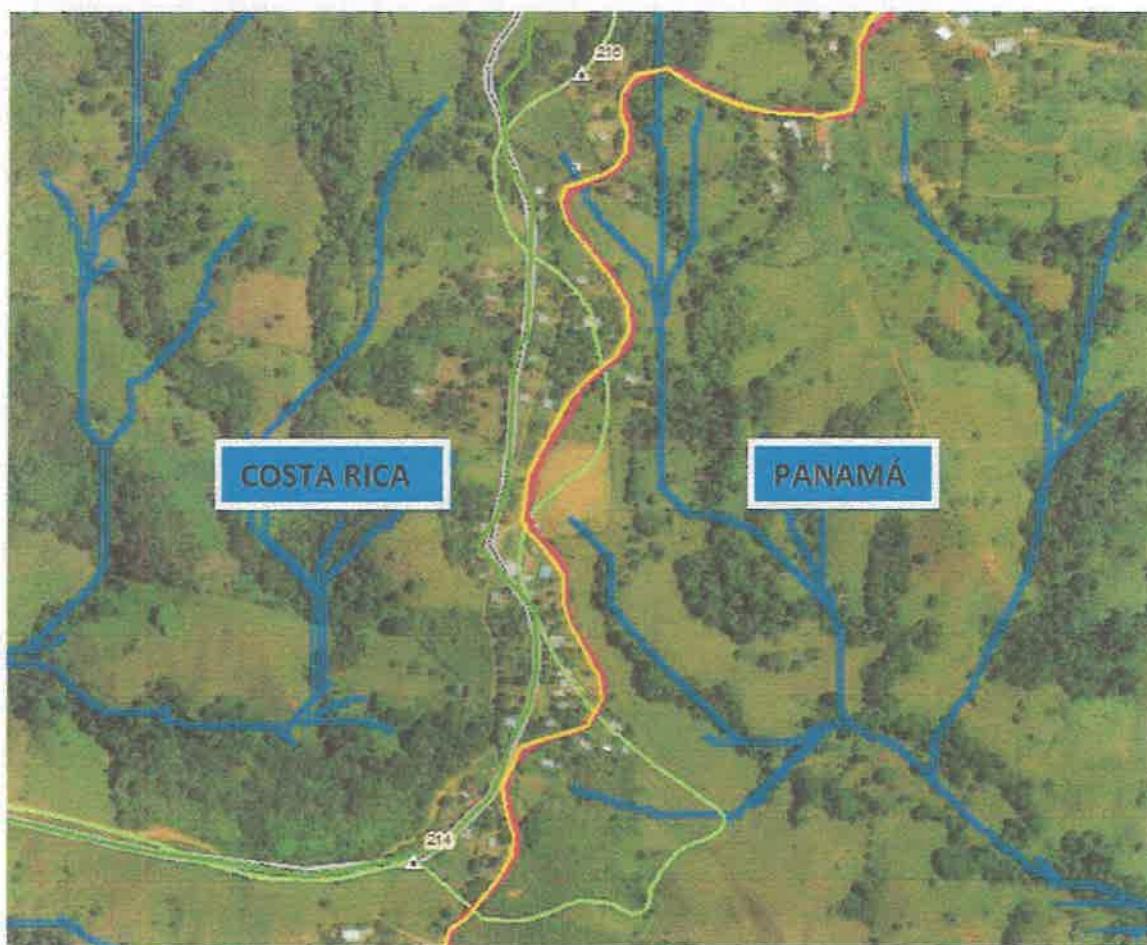
1. Tramo entre los hitos 214 -216: Alto Brujo

Línea gris: interpretación del IGNTG del límite internacional Panamá – Costa Rica

Línea verde claro: interpretación del IGN Costa Rica del límite internacional Panamá – Costa Rica

Línea magenta: alineamiento de la empresa ININCO

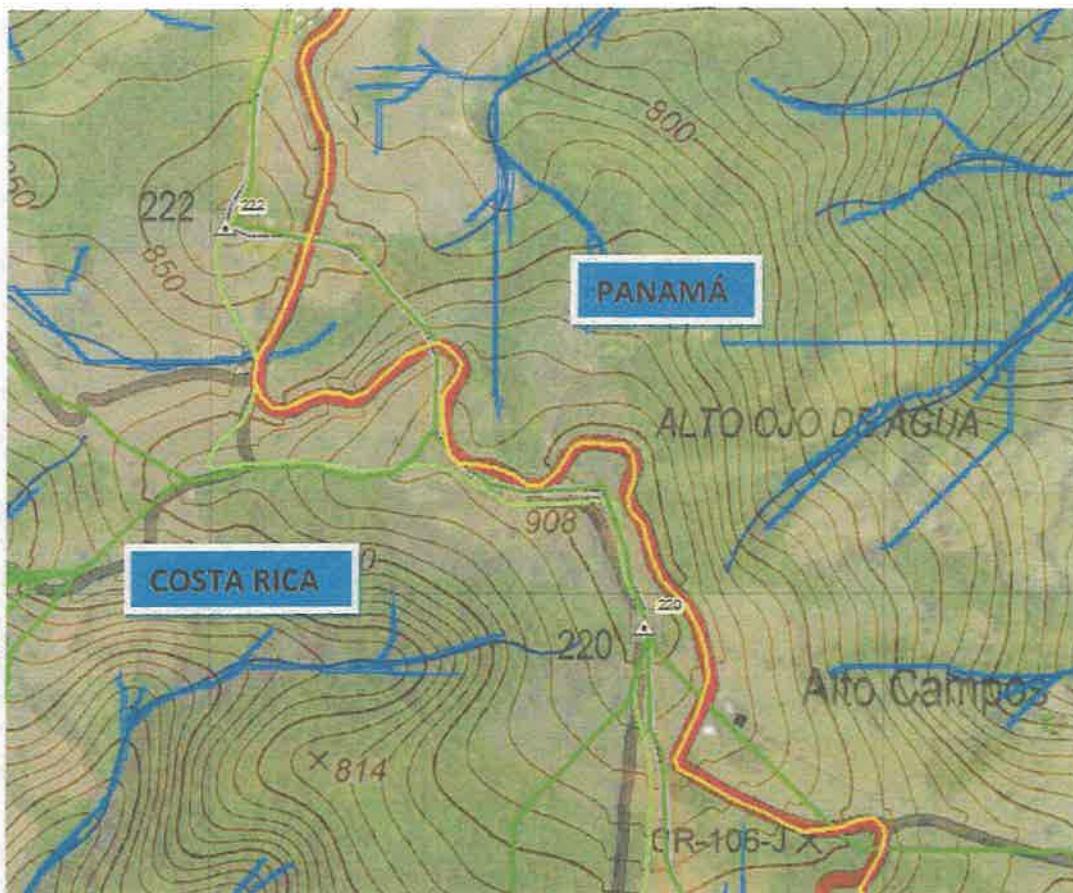
2. Tramo entre los hitos 220 -222: Alto Campos - Alto Ojo de Agua

Línea gris: interpretación del IGBTG del límite internacional Panamá – Costa Rica

Línea verde claro: interpretación del IGN Costa Rica del límite internacional Panamá – Costa Rica

Línea magenta: alineamiento de la empresa ININCO

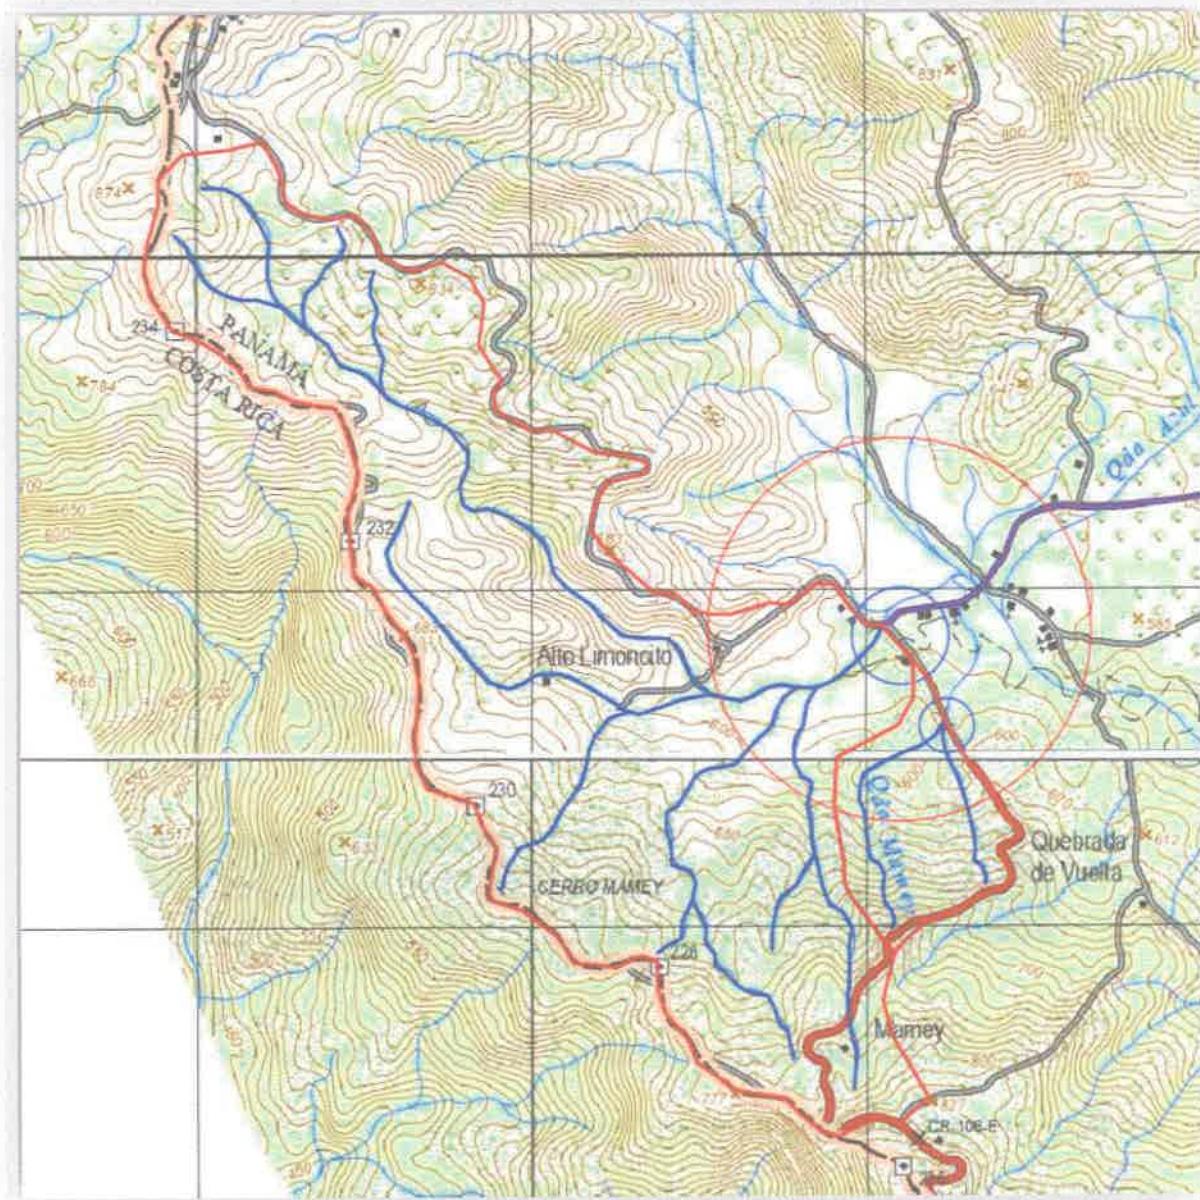
Figura 1 – Cuenca hidrográfica de la quebrada Azul

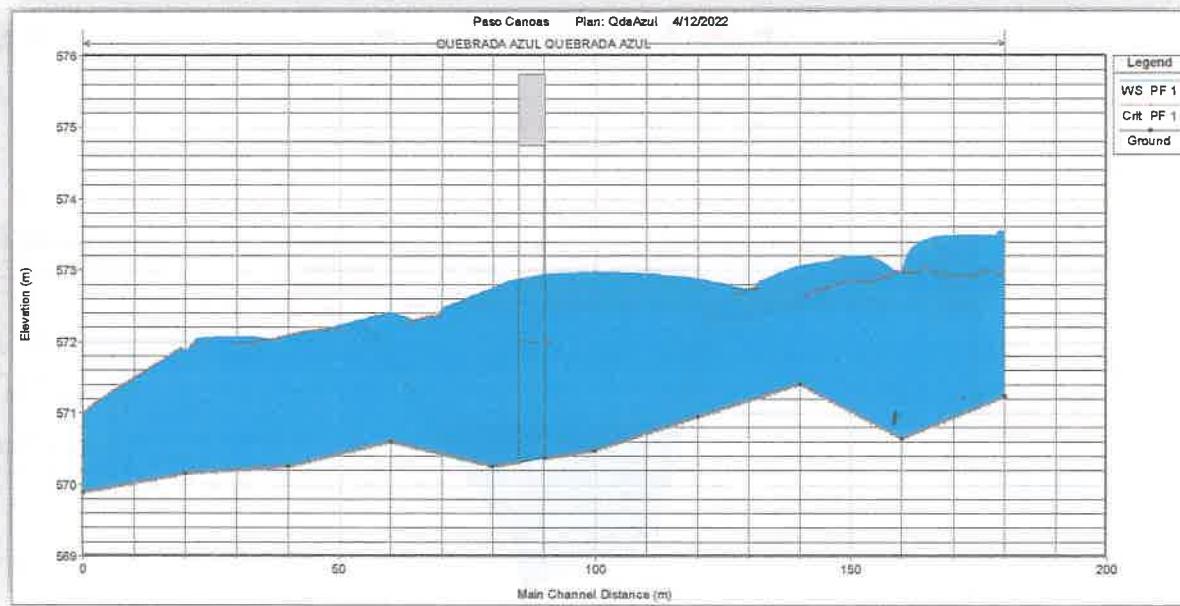
*Figura 7 – Perfil de agua para la quebrada Azul durante la crecida de 100 años*

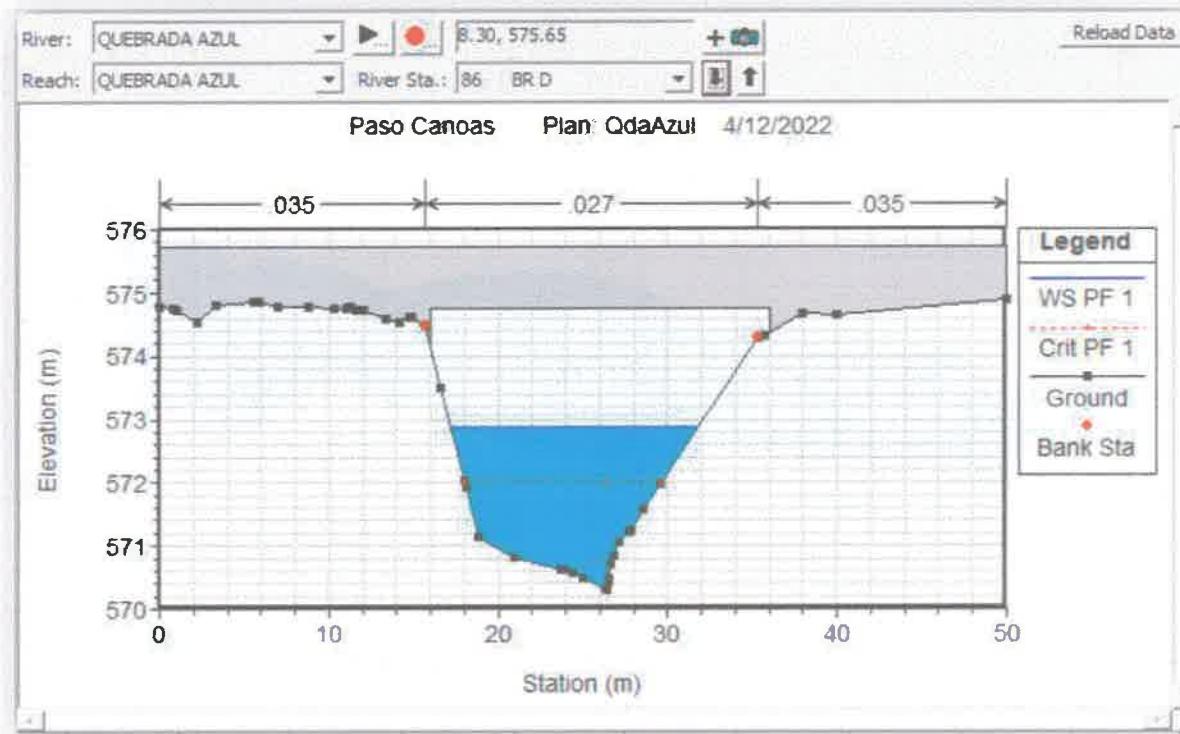
Figura 8 – Sección transversal de la quebrada Azul en el sitio del puente

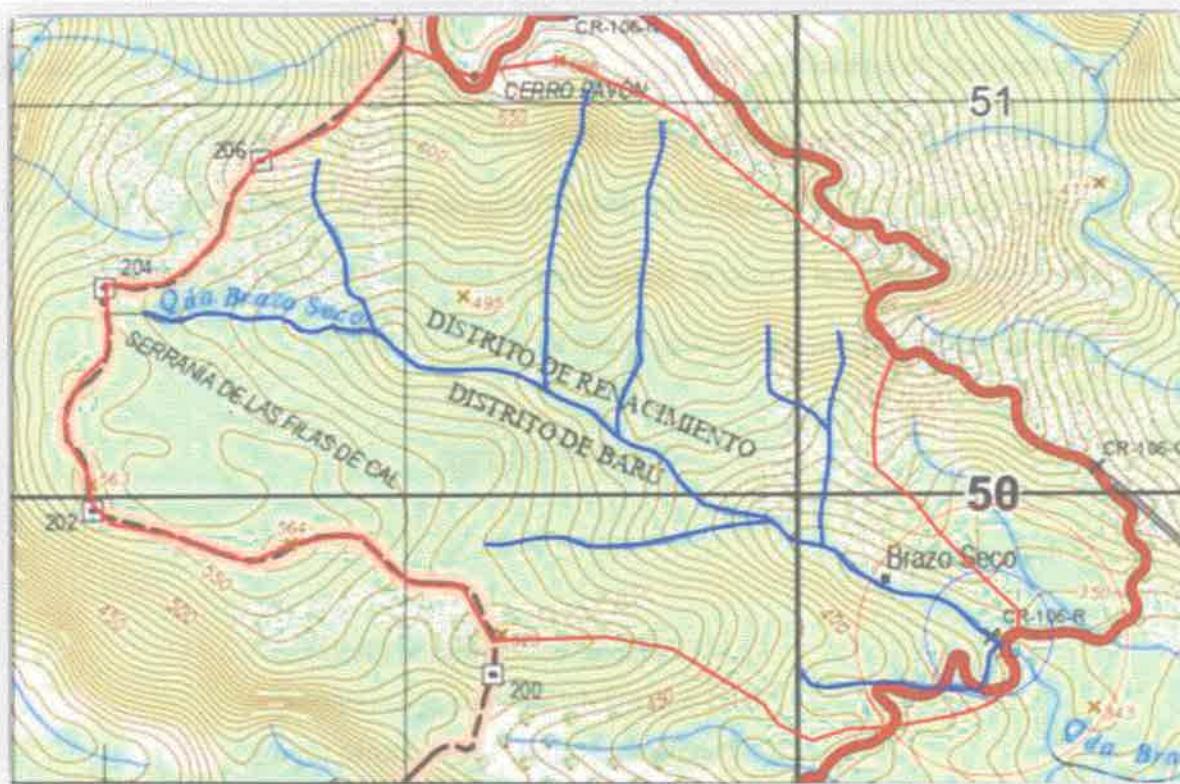
Figura 1 – Cuenca hidrográfica de la quebrada Brazo Seco

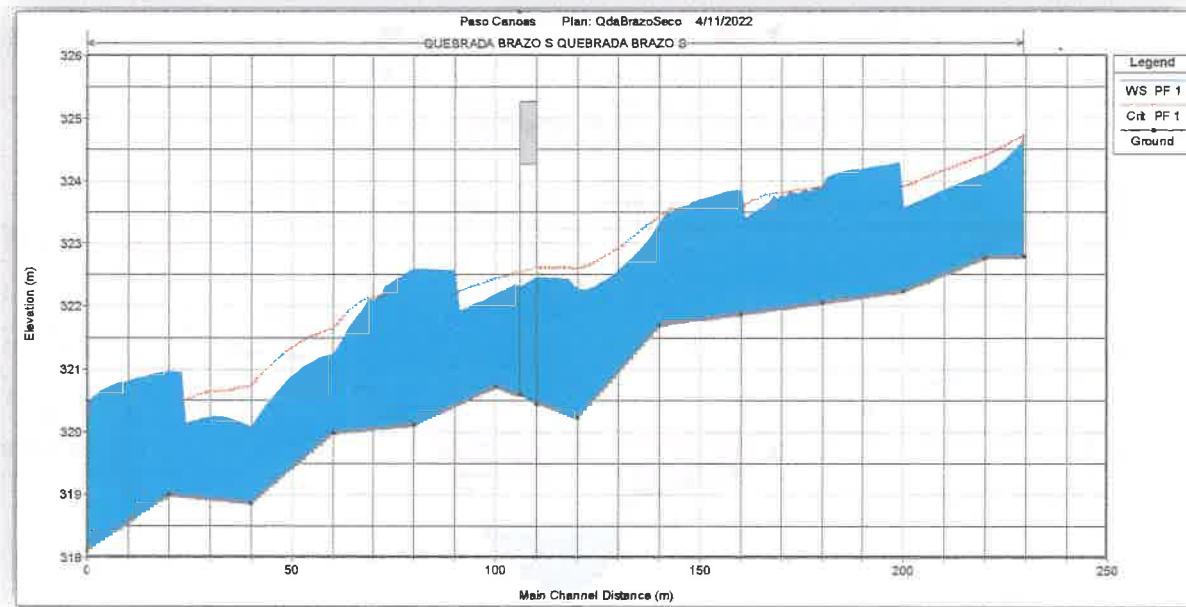
Figura 7 – Perfil de agua para la quebrada Brazo Seco durante la crecida de 100 años

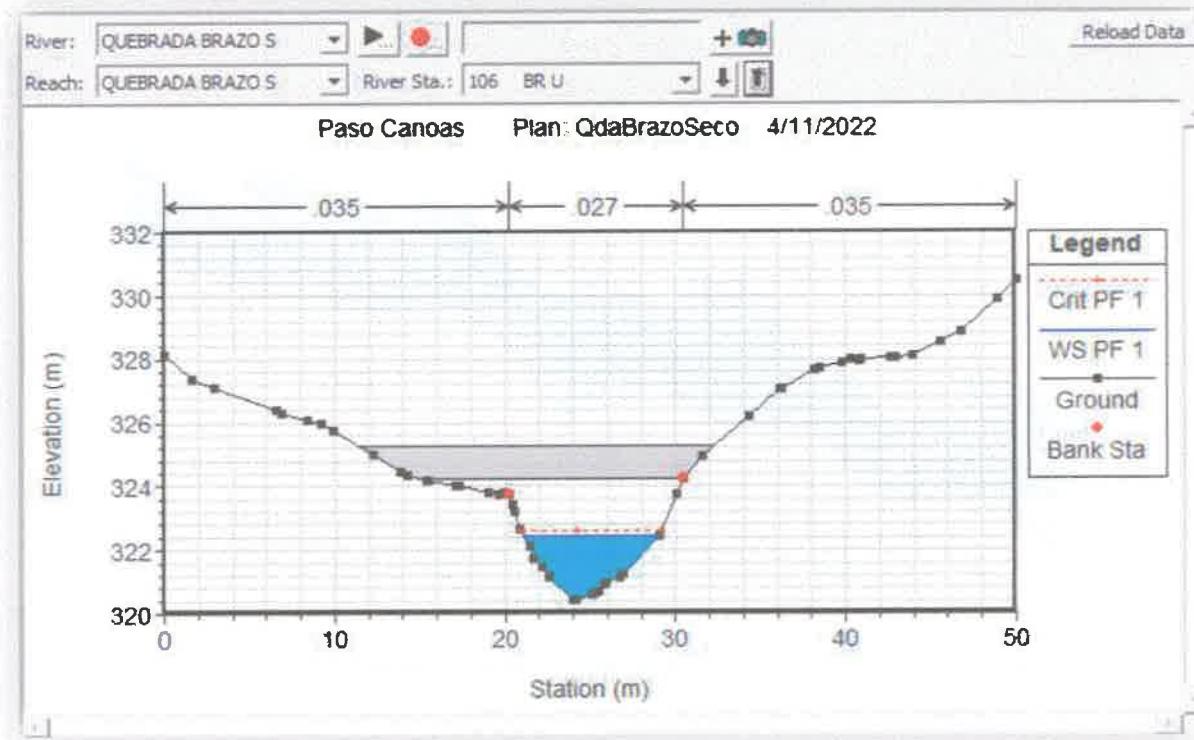
Figura 8 – Sección transversal de la quebrada Brazo Seco en el sitio del puente

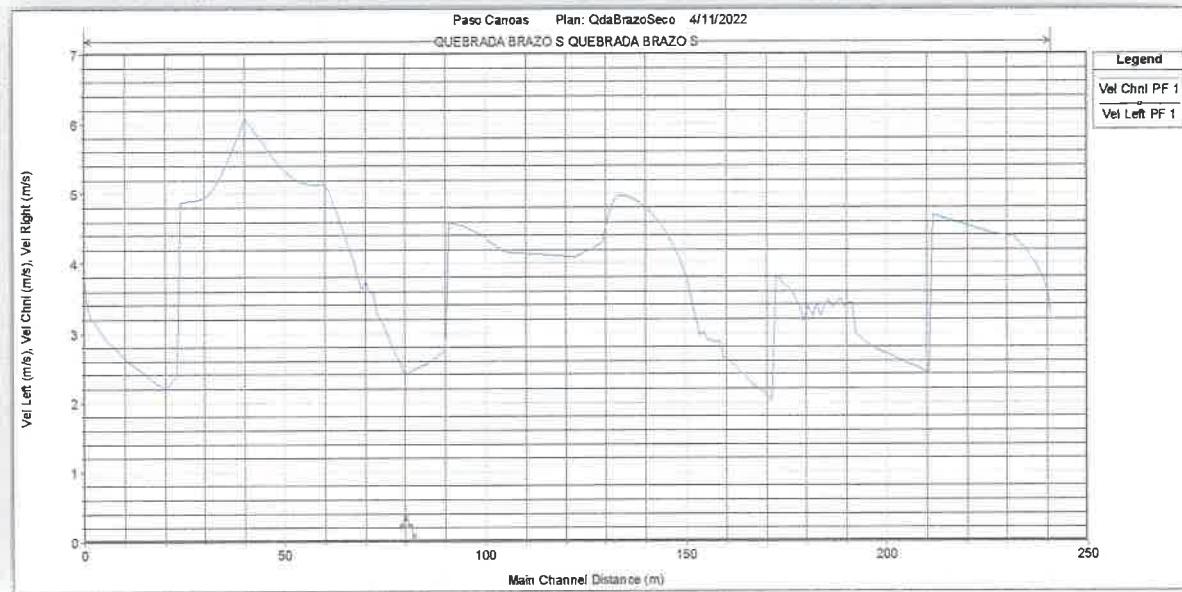
Figura 9 – Perfil de velocidades en el cauce de la quebrada Brazo Seco

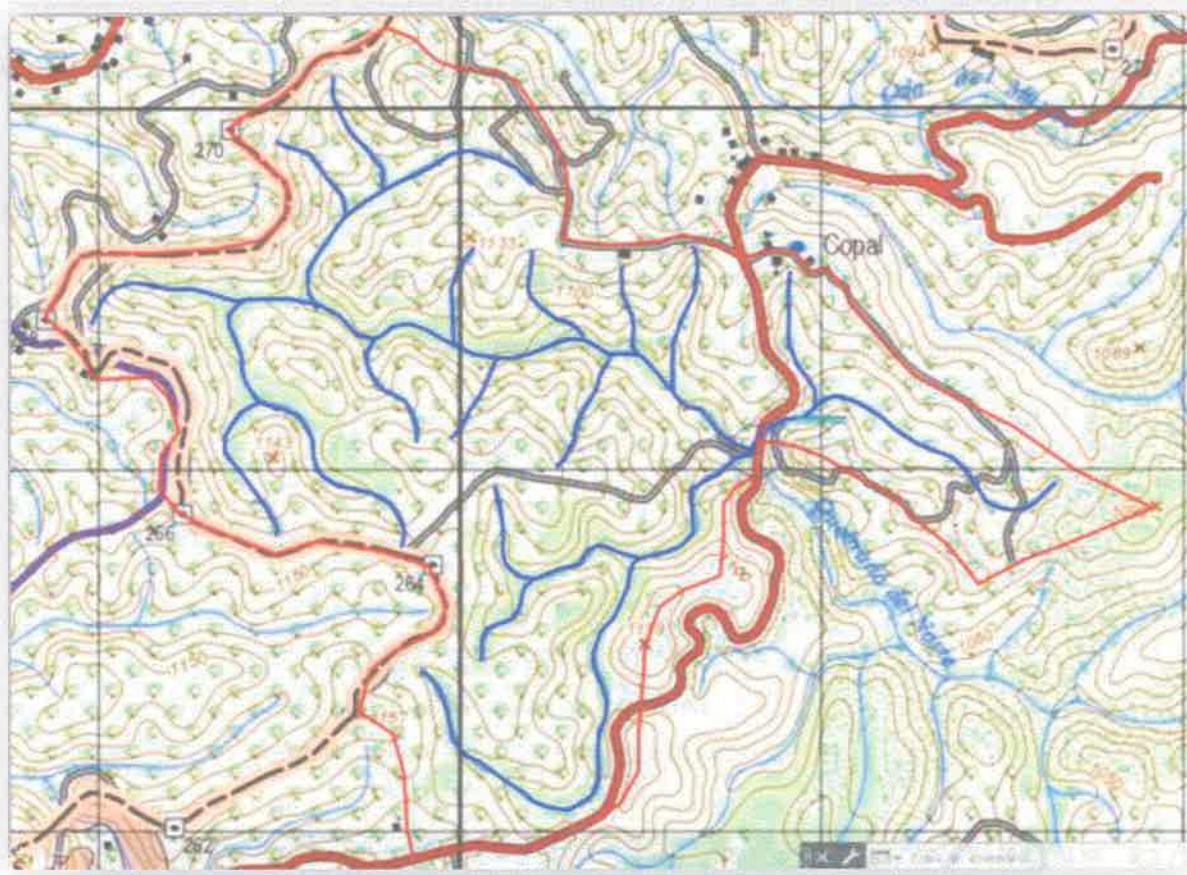
Figura 1 – Cuenca hidrográfica de la Quebrada del Norte

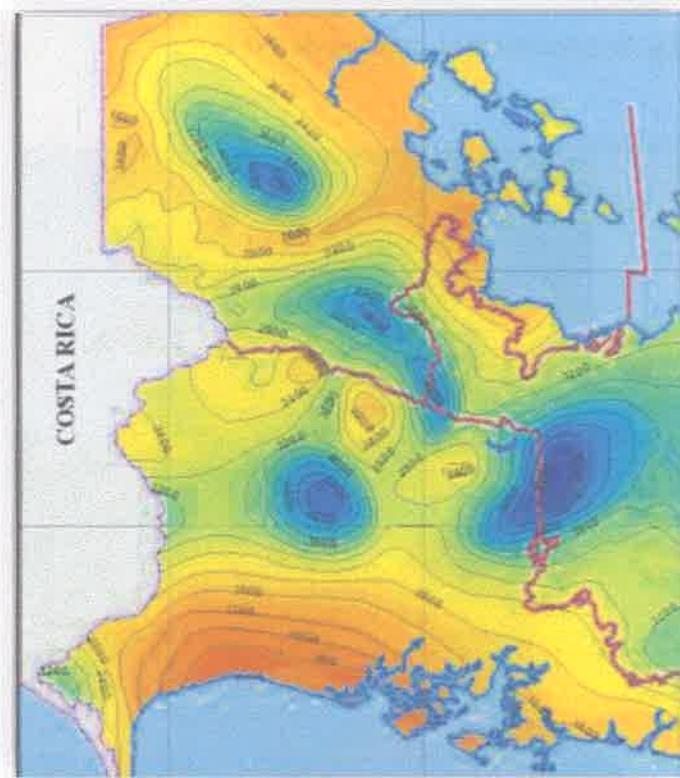
La escorrentía media anual está entre 2400 y 3200 mm.

Figura 4 – Mapa de Escorrentía³

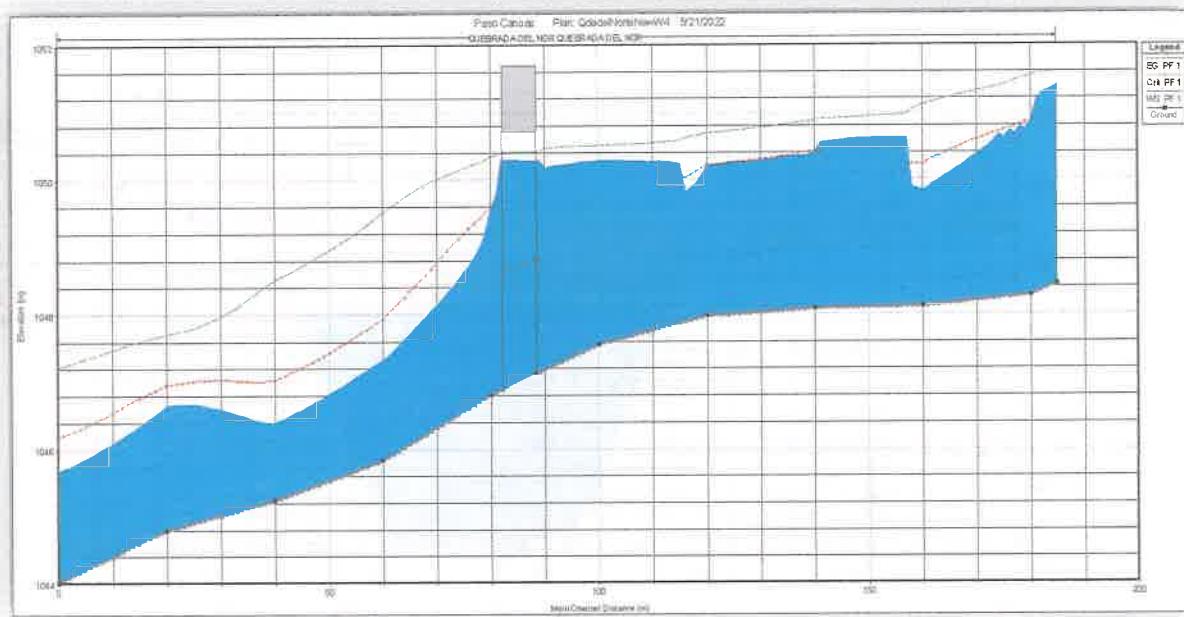
Figura 7 – Perfil de agua para la Quebrada del Norte durante la crecida de 100 años

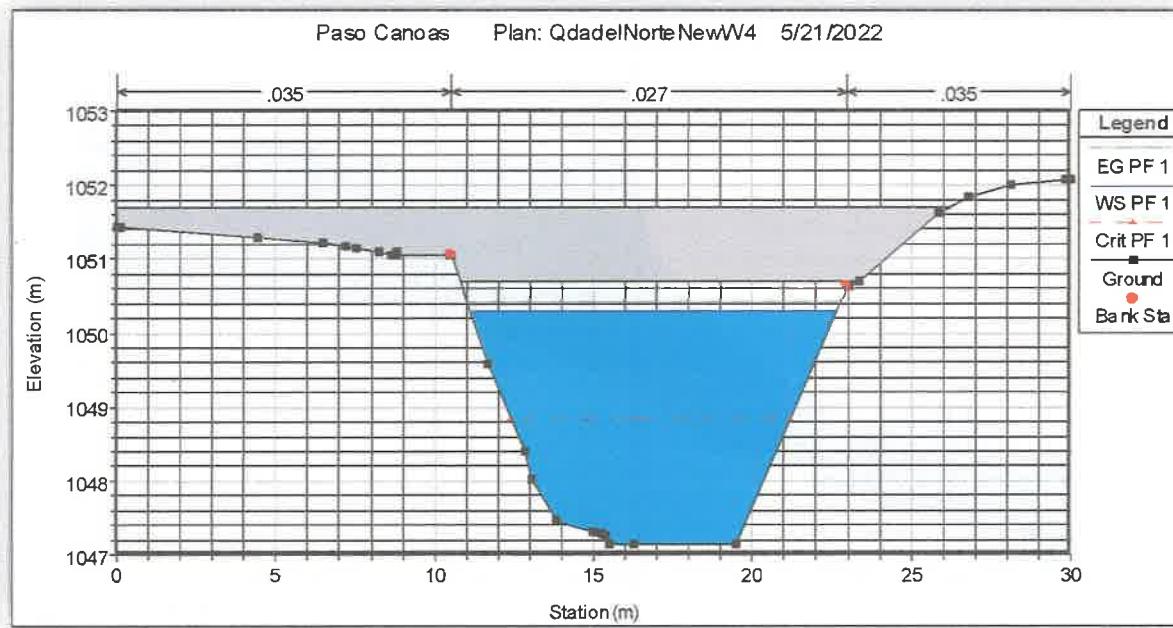
Figura 8 – Sección transversal de la Quebrada del Norte en el sitio del puente con mejora de cauce
W=4 metros

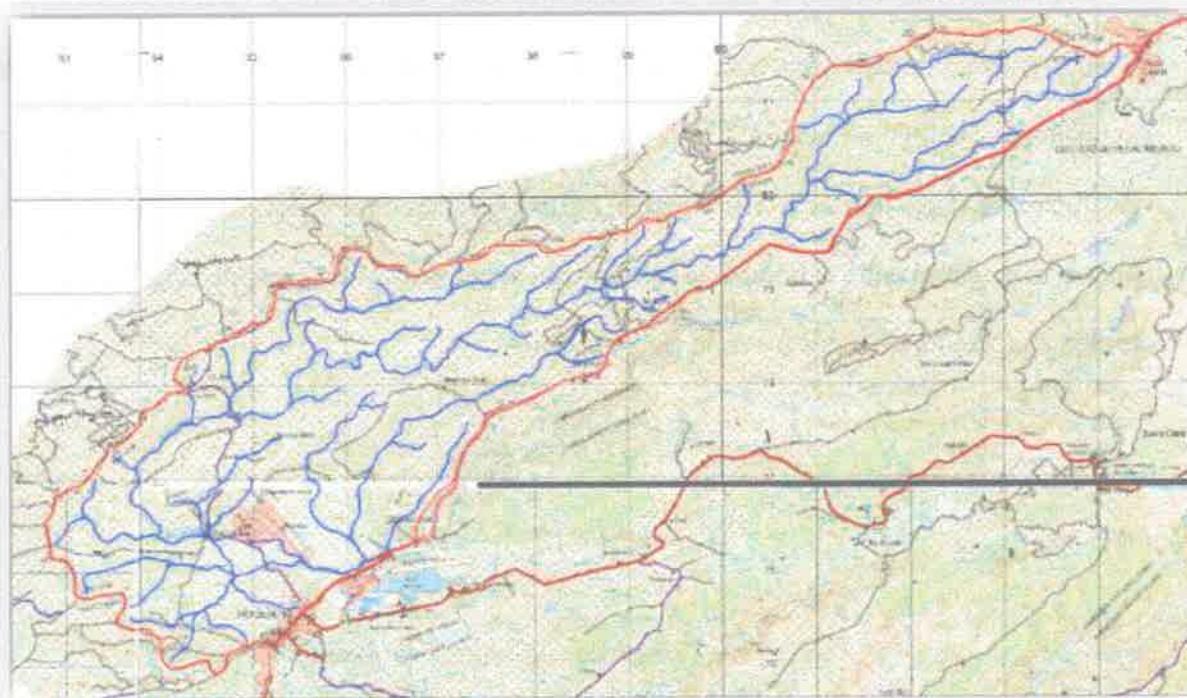
Figura 1 – Cuenca hidrográfica del río Sereno

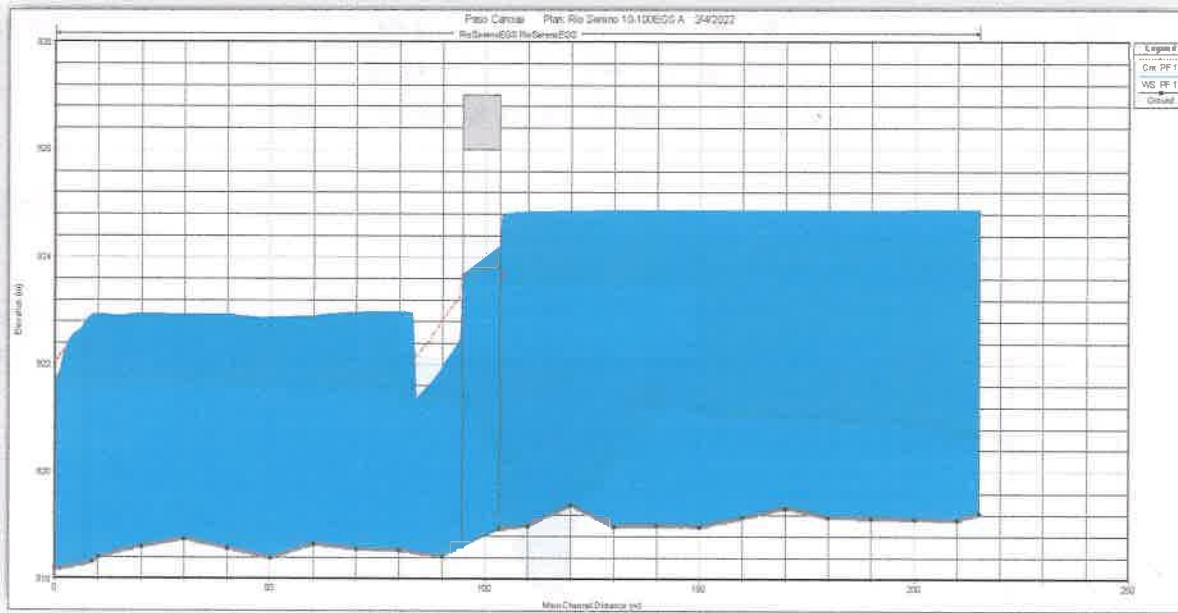
Figura 7 – Perfil de agua para el río Sereno durante la crecida de 100 años

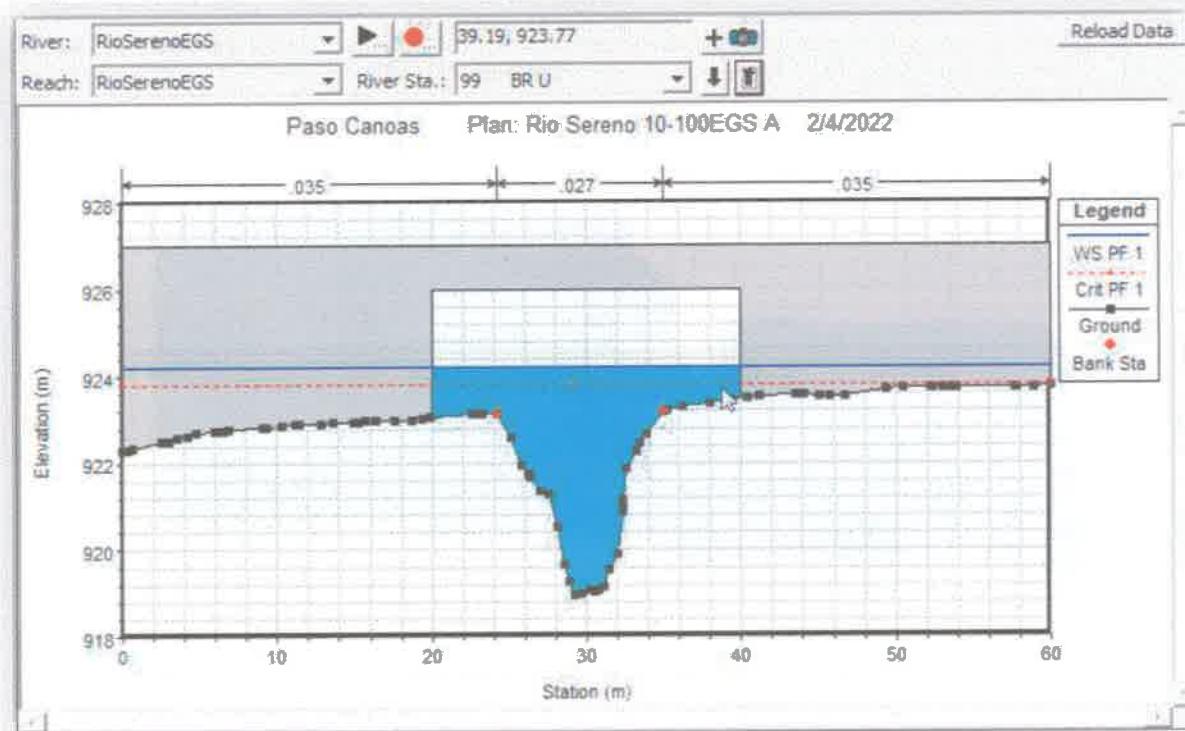
Figura 8 – Sección transversal del río Sereno en el sitio del puente

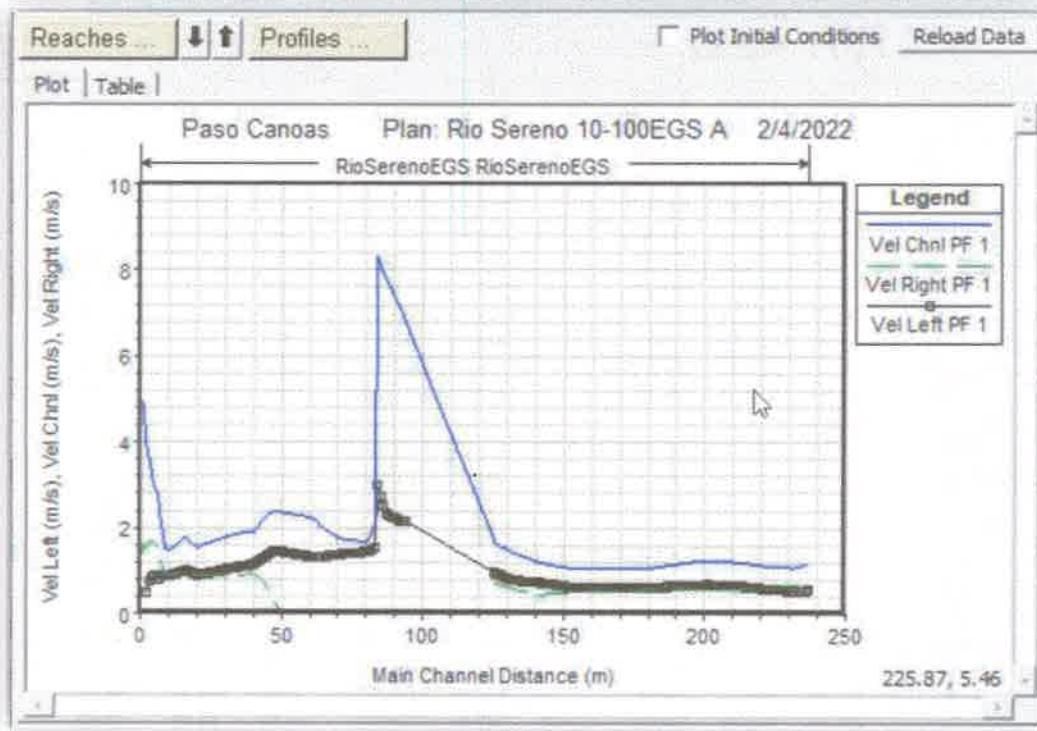
Figura 9 – Perfil de velocidades en el cauce del río Sereno

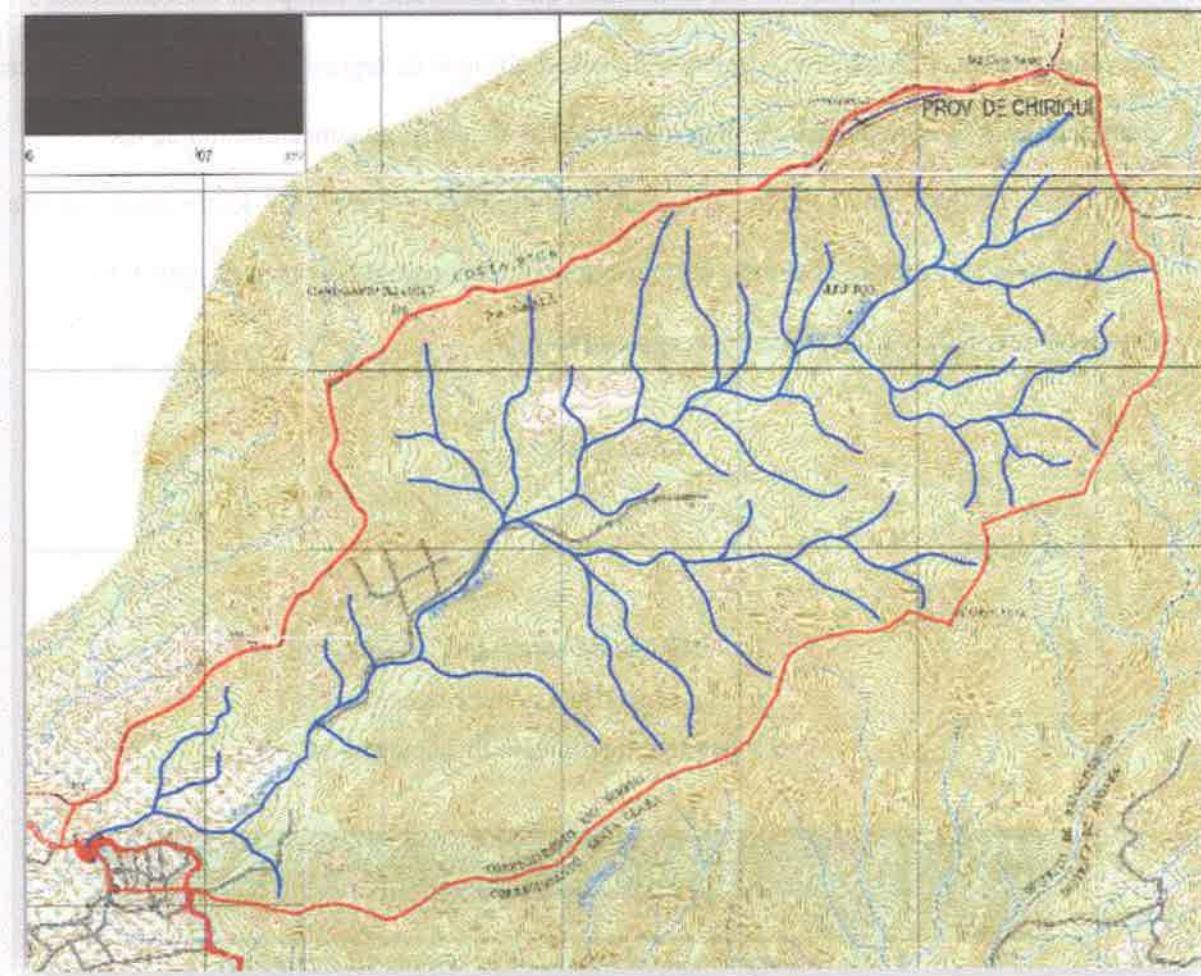
Figura 1 – Cuenca hidrográfica del río Candela

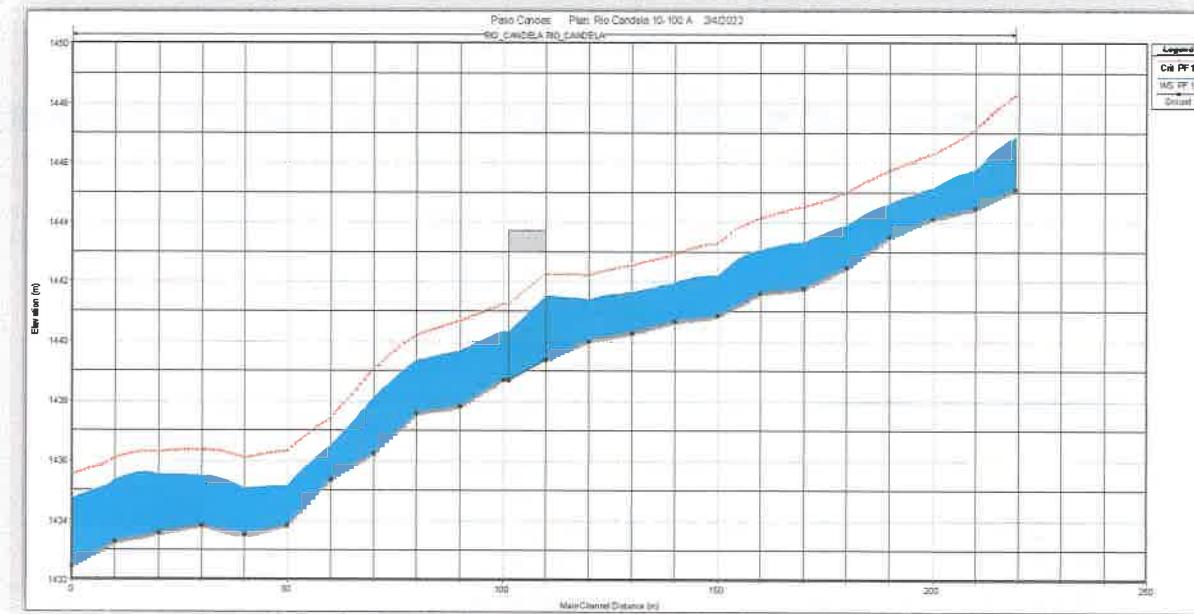
Figura 7 – Perfil de agua para el río Candela durante la crecida de 100 años

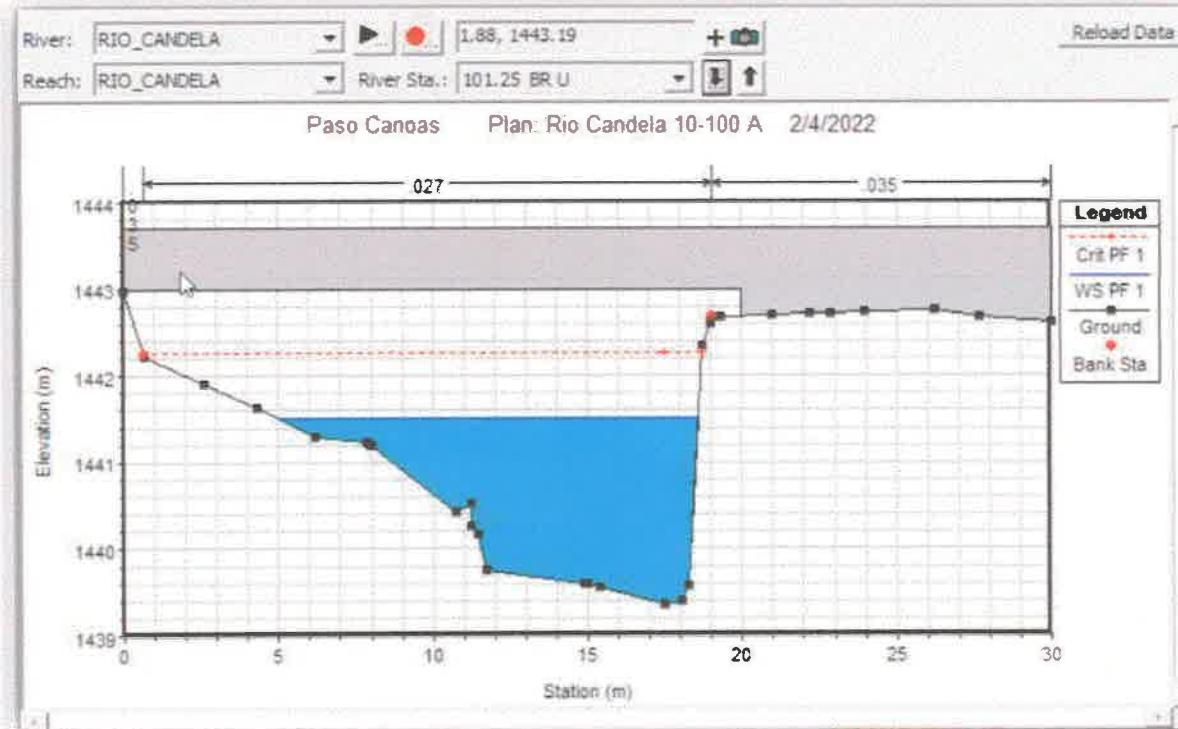
Figura 8 – Sección transversal del río Candela en el sitio del puente

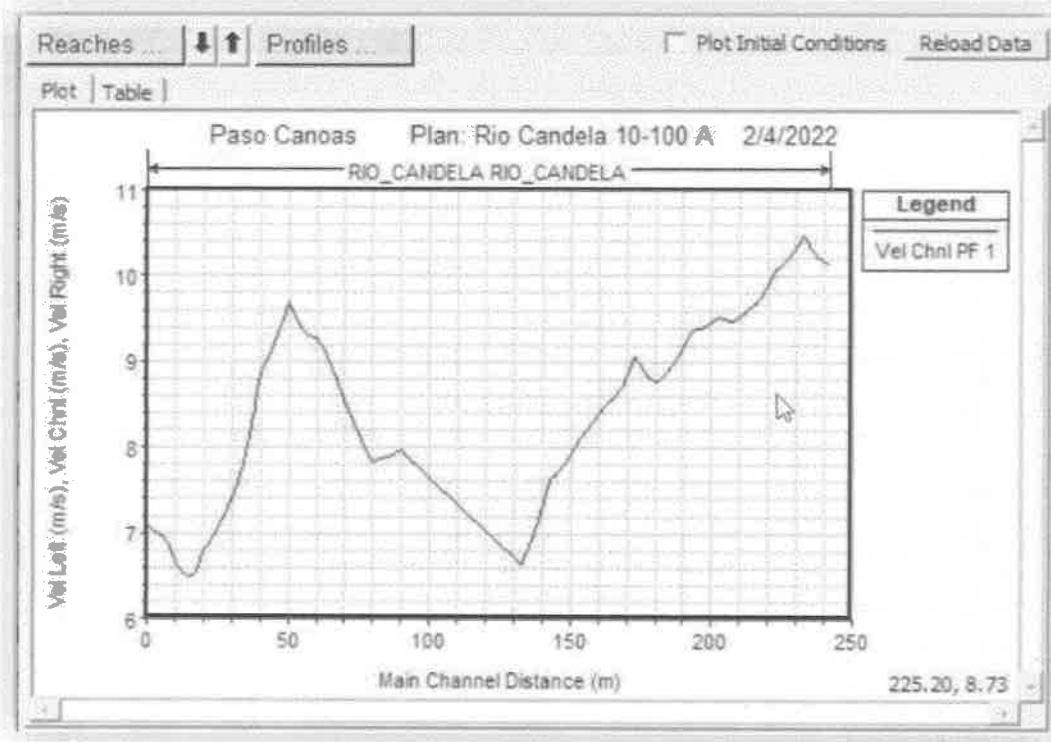
Figura 9 – Perfil de velocidades en el cauce del río Candela

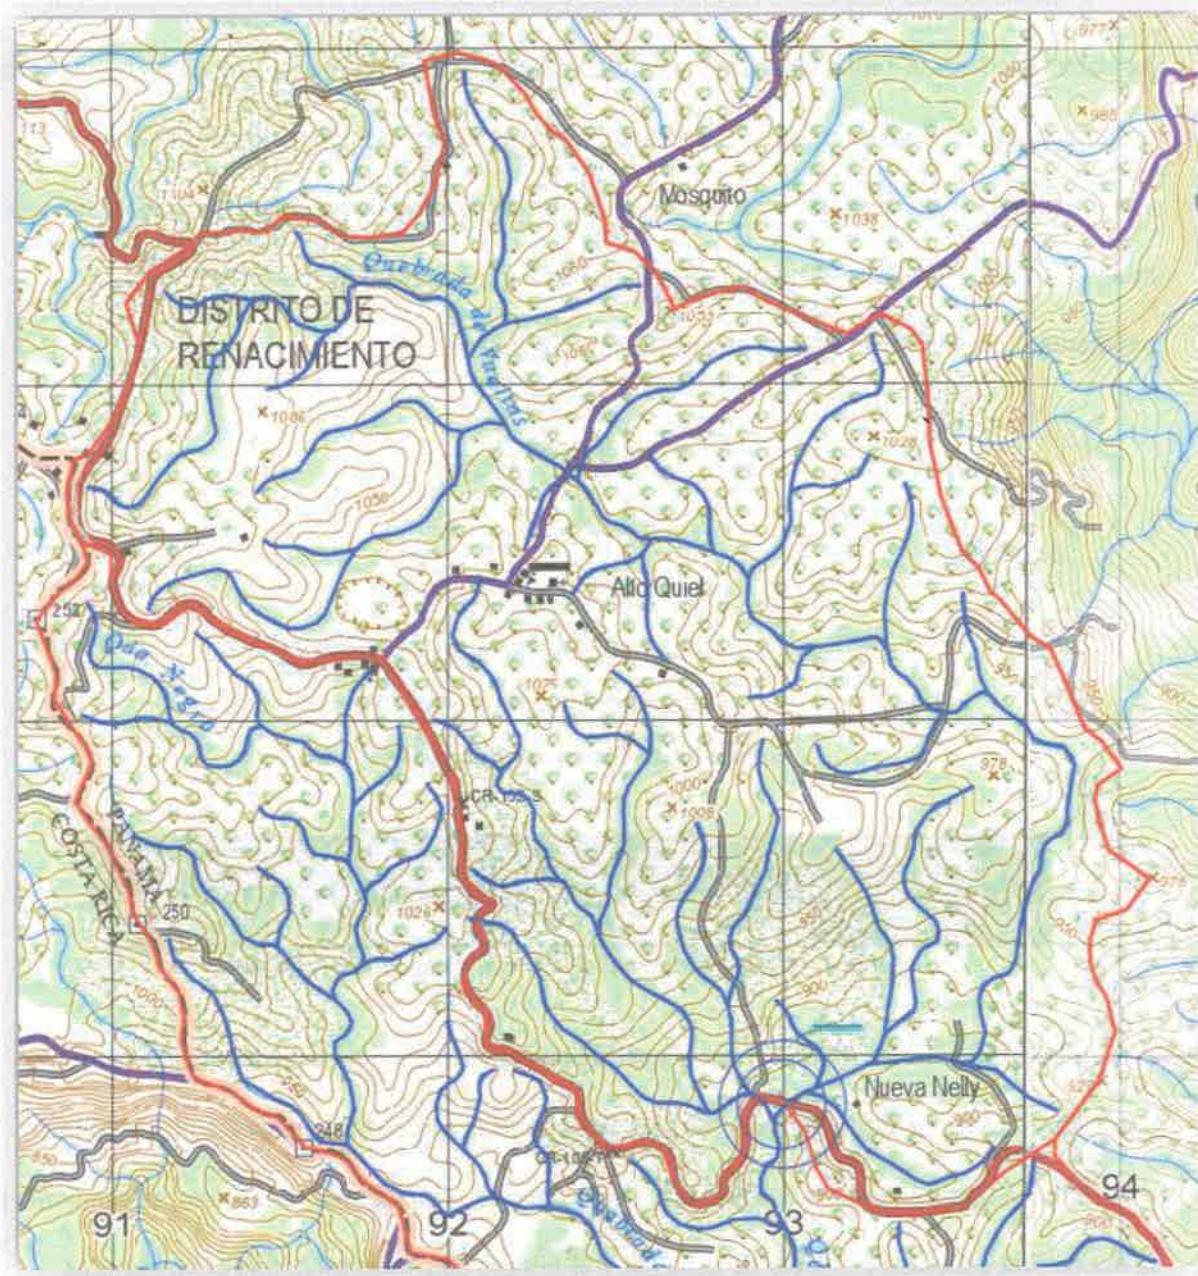
Figura 1 – Cuenca hidrográfica de la Quebrada Vueltas 3

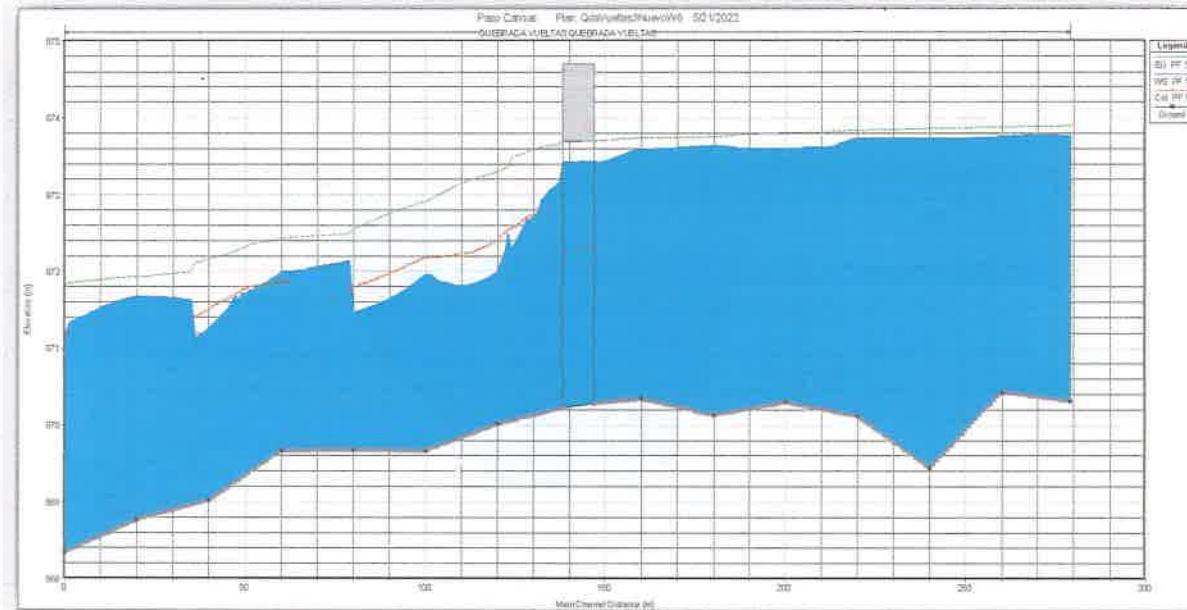
Figura 7 – Perfil de agua para la Quebrada Vueltas 3 durante la crecida de 100 años

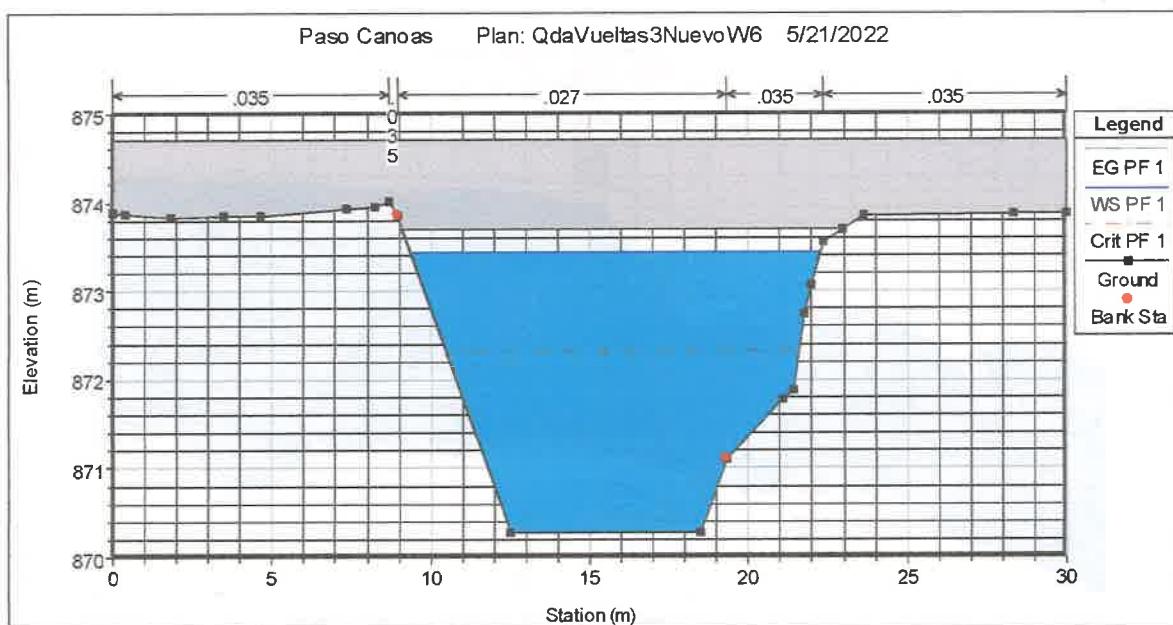
Figura 8 – Sección transversal de la Quebrada Vuelta 3 en el sitio del puente con cauce mejorado.
Ancho de fondo $W=6\text{ m}$
