**REPÚBLICA DE PANAMÁ
MINISTERIO DE AMBIENTE**

RESOLUCIÓN No. DEIA-IA- 059 - 2022
De 16 de Septiembre de 2022

Por la cual se resuelve la solicitud de evaluación del Estudio de Impacto Ambiental (EsIA), categoría II, correspondiente al proyecto “**DISEÑO, CONSTRUCCIÓN Y FINANCIAMIENTO DE PASO CANOAS - RÍO SERENO - PIEDRA CANDELA PROVINCIA DE CHIRIQUÍ**”, promovido por el **MINISTERIO DE OBRAS PÚBLICAS**.

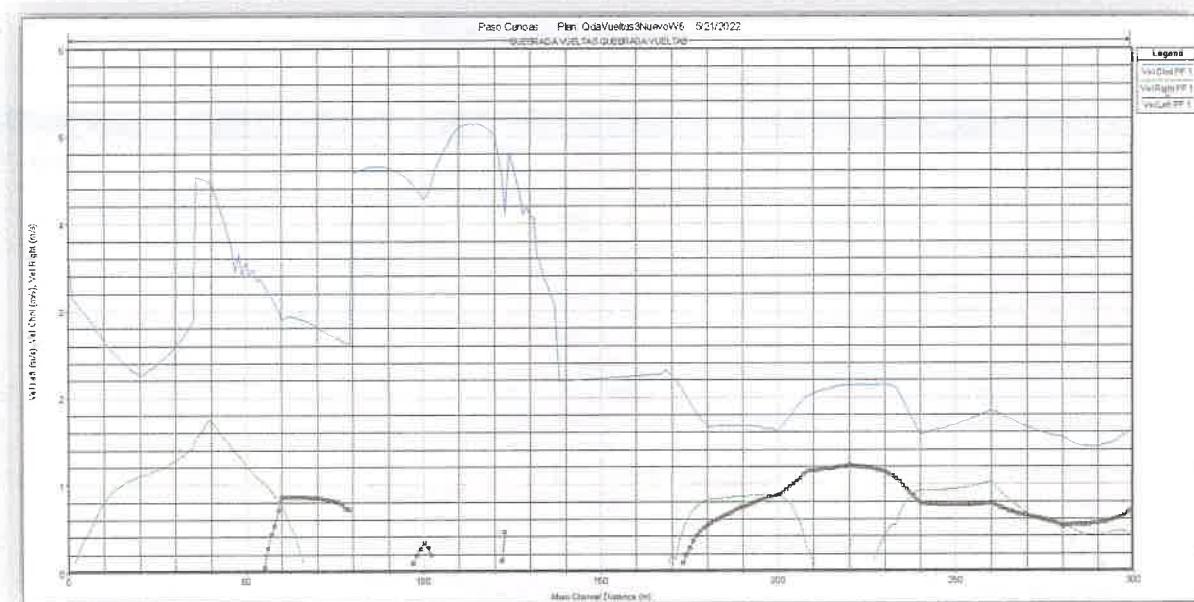
Figura 9 – Perfil de velocidades en el cauce y bancos de la Quebrada Vuelta 3

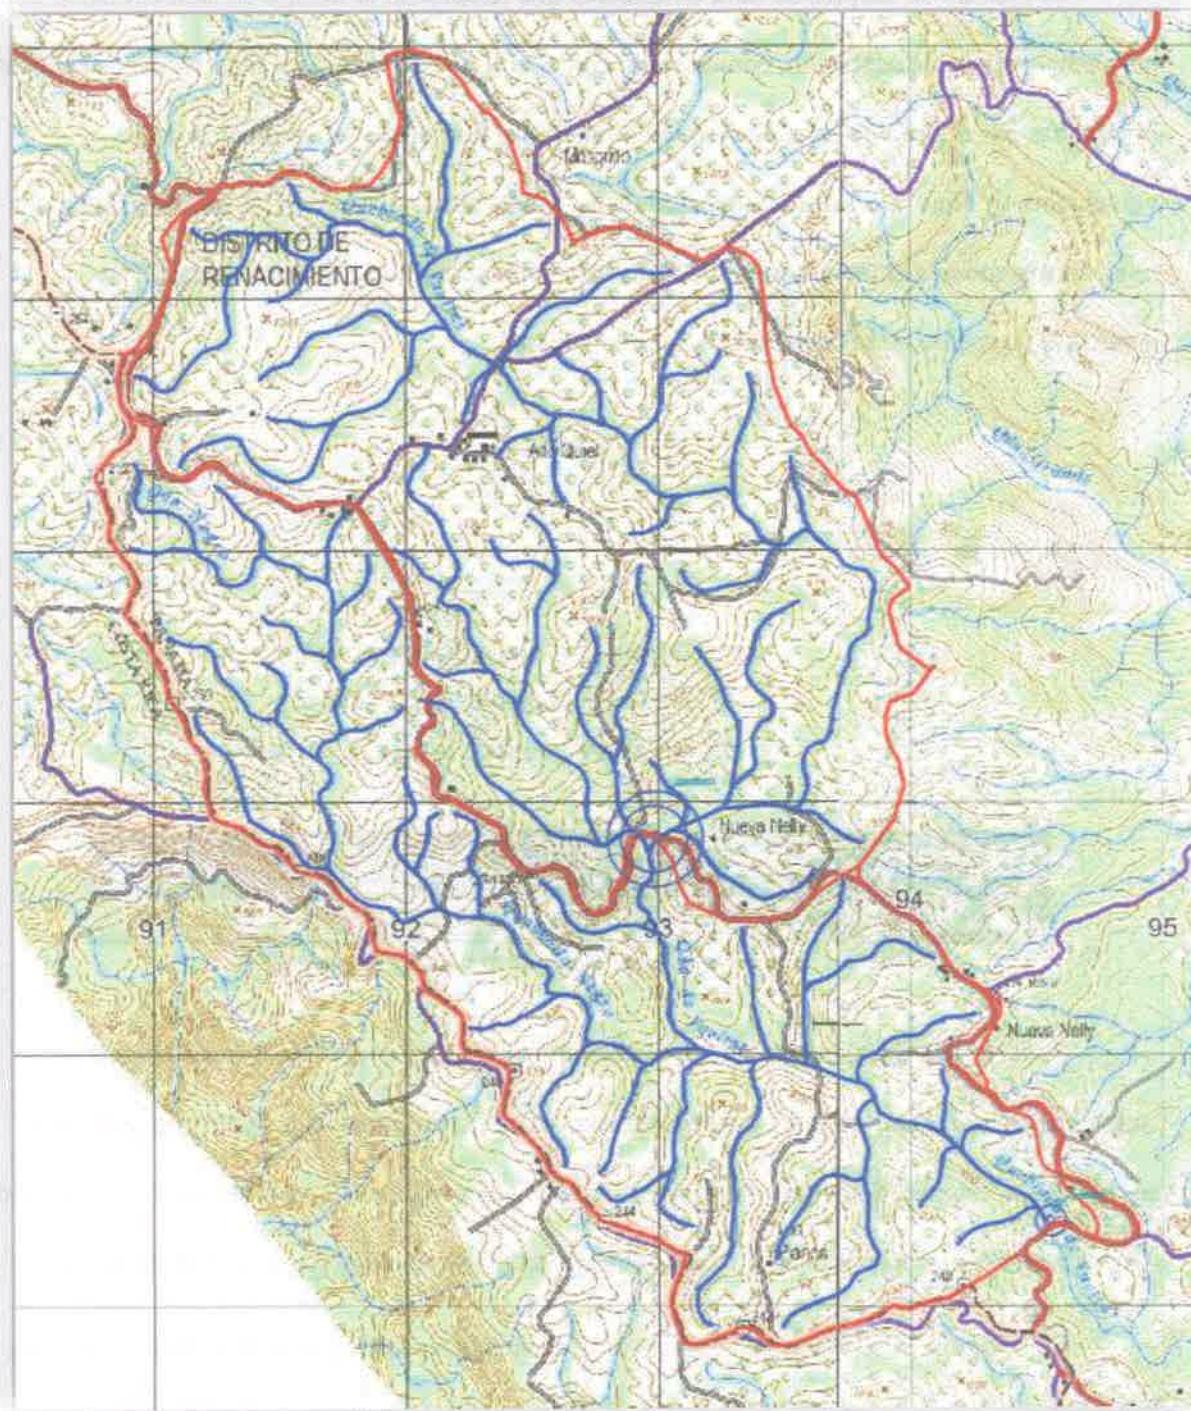
Figura 1 – Cuenca hidrográfica de la Quebrada Vueltas 2

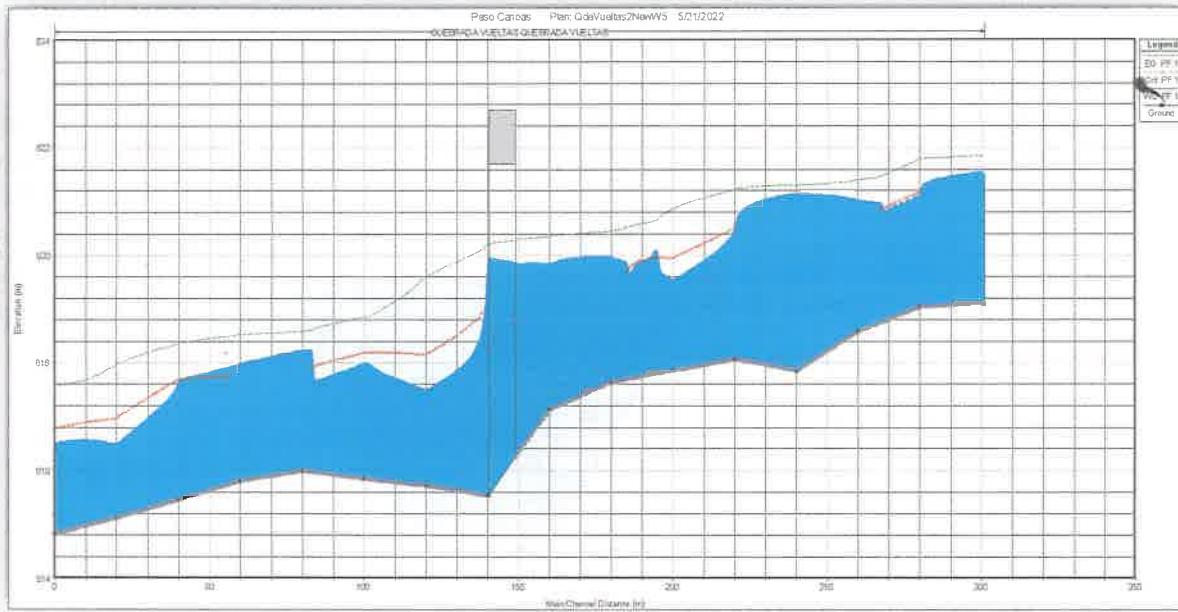
Figura 7 – Perfil de agua para la Quebrada Vueltas 2 durante la crecida de 100 años

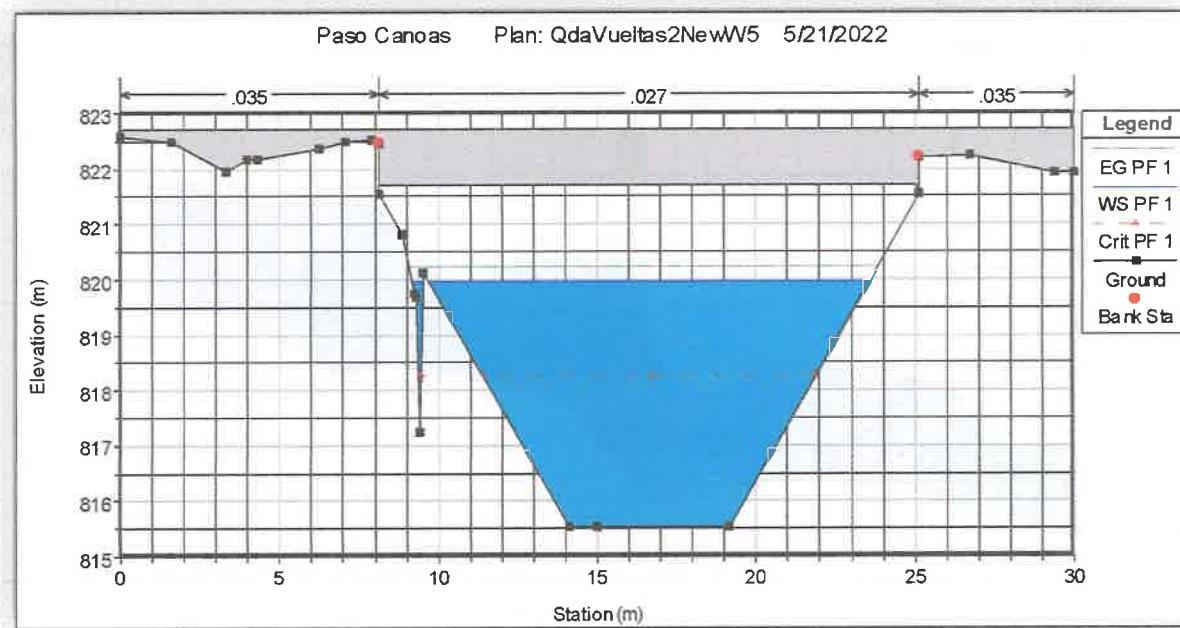
Figura 8 – Sección transversal de la Quebrada Vuelta 2 en el sitio del puente con mejora de cauce ancho W=5 metros

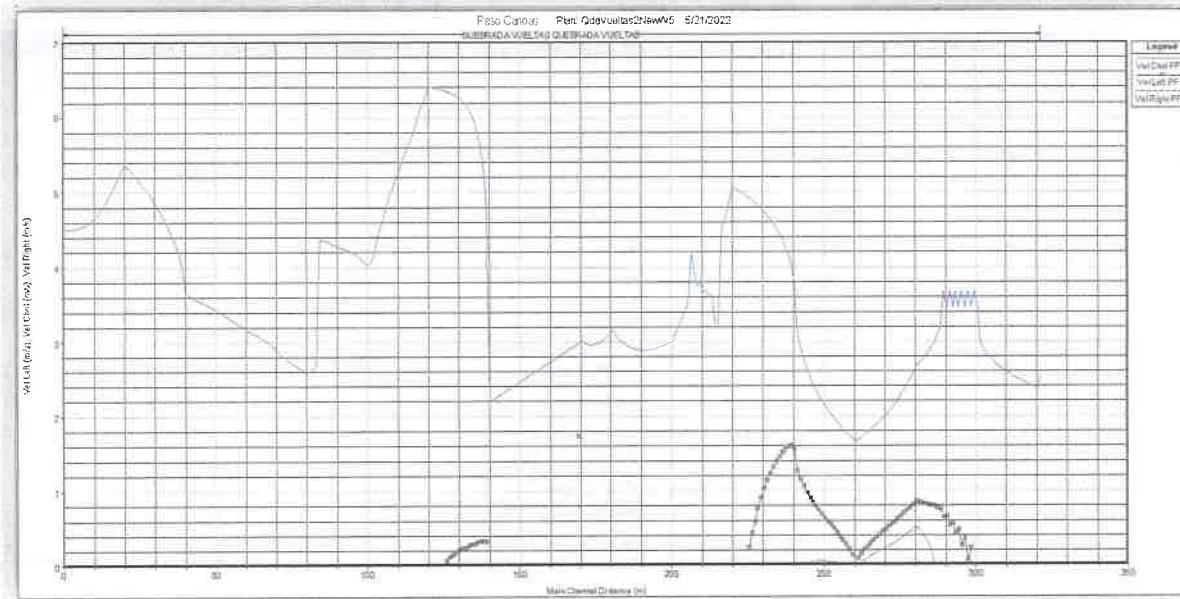
Figura 9 – Perfil de velocidades en el cauce y bancos de la Quebrada Vuelta 2
