**RESPUESTA A LA PRIMERA INFORMACIÓN ACLARATORIA AL ESTUDIO DE  
IMPACTO AMBIENTAL (ESIA) CATEGORÍA I, TITULADO “PINOALTO”,  
A DESARROLLARSE EN EL CORREGIMIENTO DE PALMIRA,  
DISTRITO DE BOQUETE, PROVINCIA DE CHIRIQUÍ.**

# MEMORIA HIDRÁULICA

## PLANTA DE TRATAMIENTO DE AGUAS RESIDUALES

### PROYECTO: PINOALTO – ALTO BOQUETE - CHIRIQUI

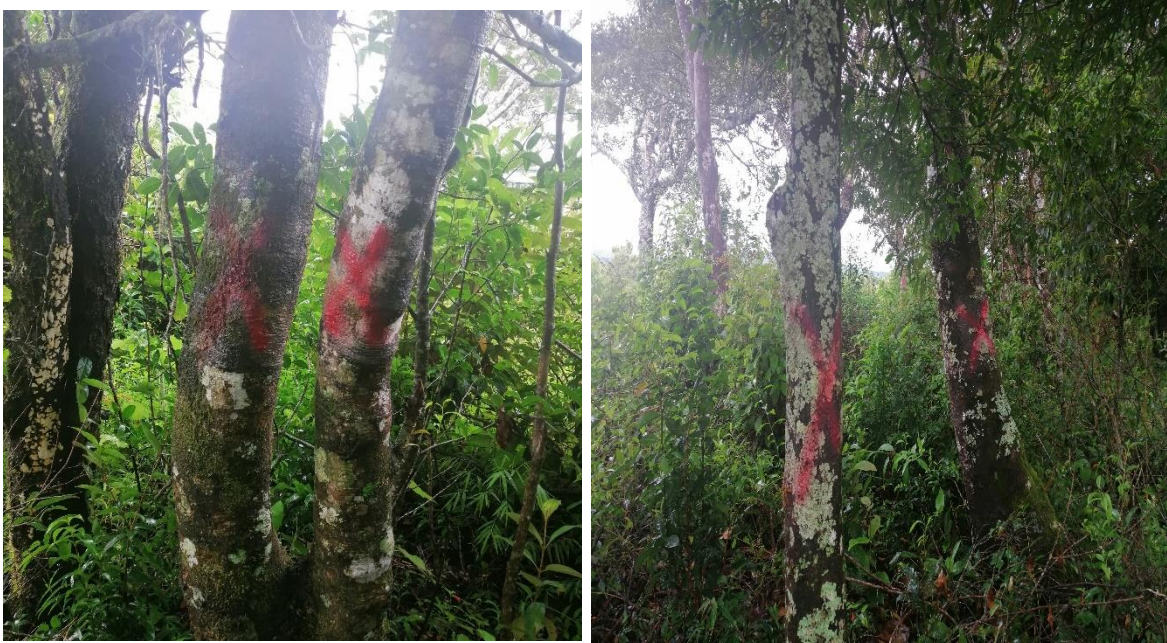
**Marcación de árboles que serán afectados con el proyecto**

Para la cuantificación de los árboles que serán afectados por el proyecto se realizó marcación de cada árbol con spray color rojo (ver fotos), con los siguientes resultados:

Cuadro N° 2: ARBOLES QUE SERÁN AFECTADOS CON EL PROYECTO				
No.	Nombre Común	Nombre Científico	Familia	N° de árboles /especies
1	Cigua	<i>Phoebe cinnamomifolia</i>	Lauracea	10
2	Guayabo de sabana	<i>Psidium guineense</i>	Myrtaceae	1
3	Nance de montaña	<i>Clethra lanata</i>	Clethraceae	12
4	Mataratón	<i>Gliricidia sepium</i>	Fabaceae	2
	<b>Total</b>			<b>25</b>

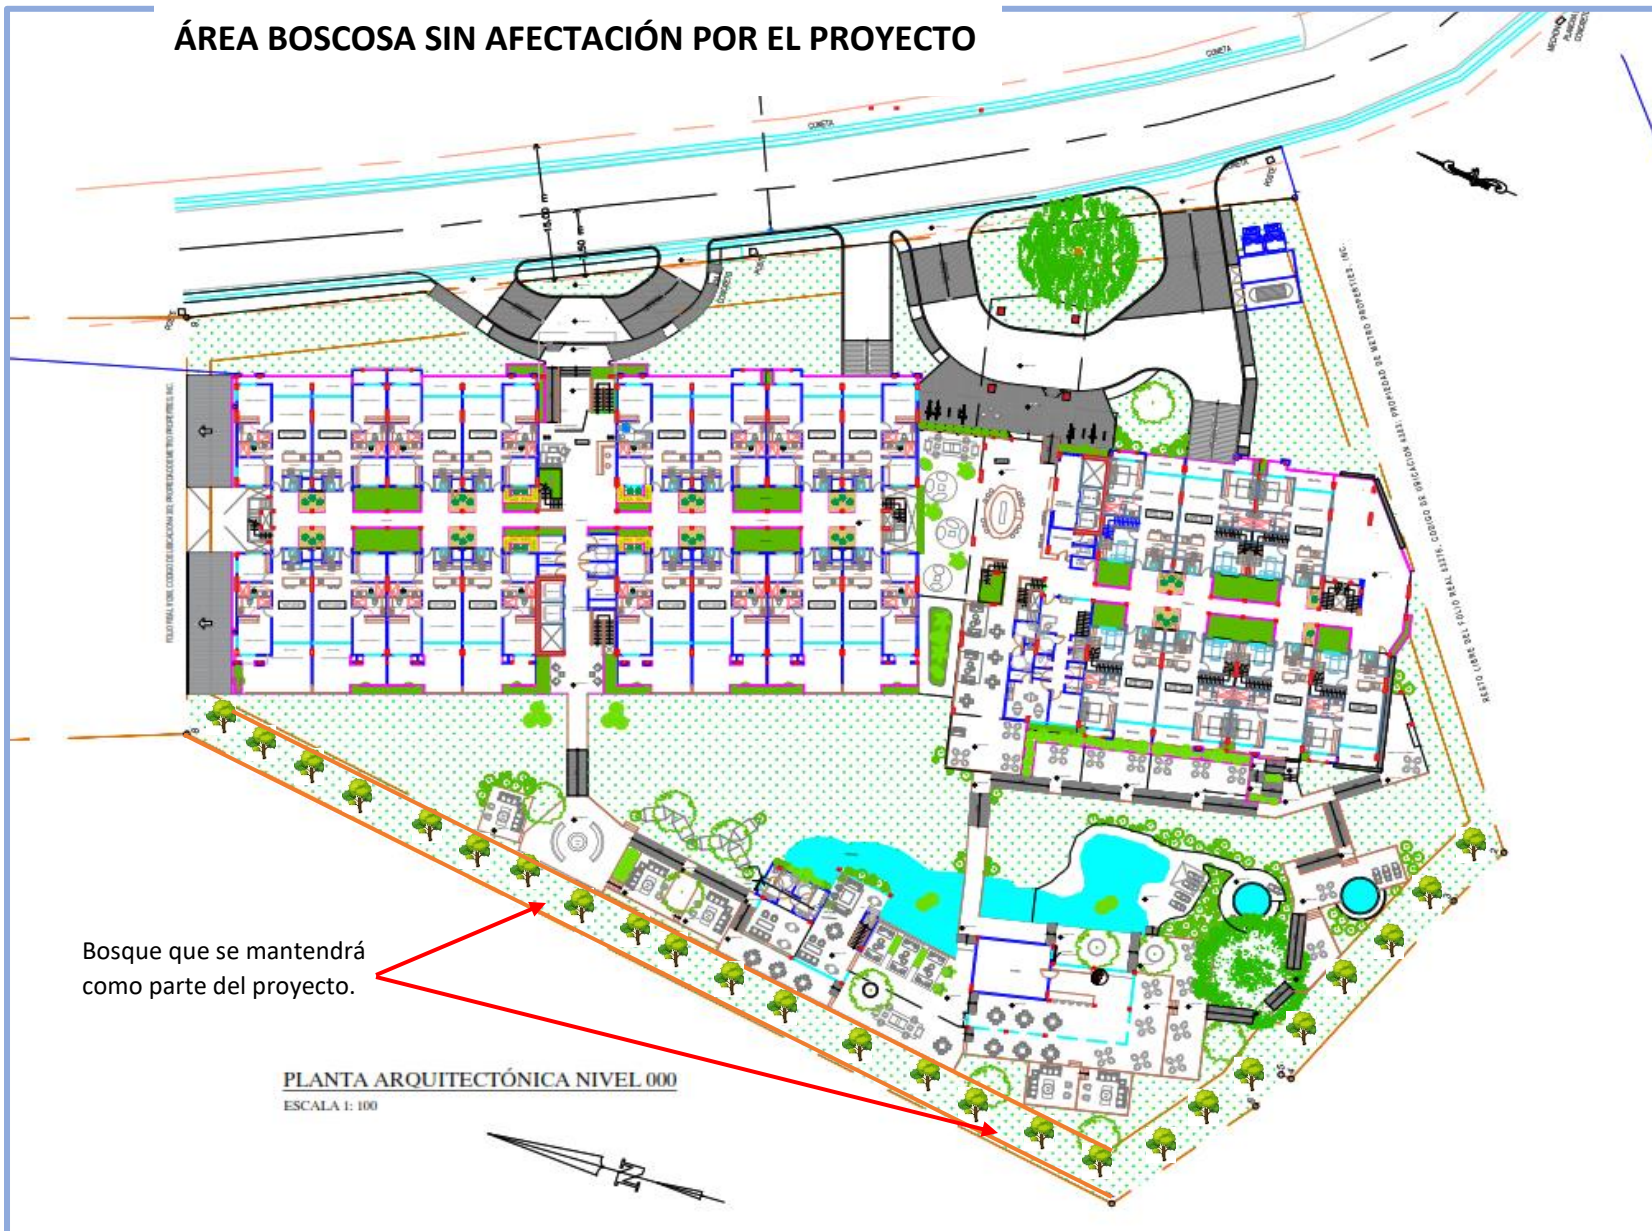
PLANTA ARQUITECTÓNICA NIVEL 000  
ESCALA 1:100

Bosque que se mantendrá  
como parte del proyecto.

Igualmente, en el Anexo N° 5, se presenta plano del proyecto, donde se puede apreciar la demarcación de 7 metros de ancho de protección del área boscosa, que lógicamente no serán afectados.

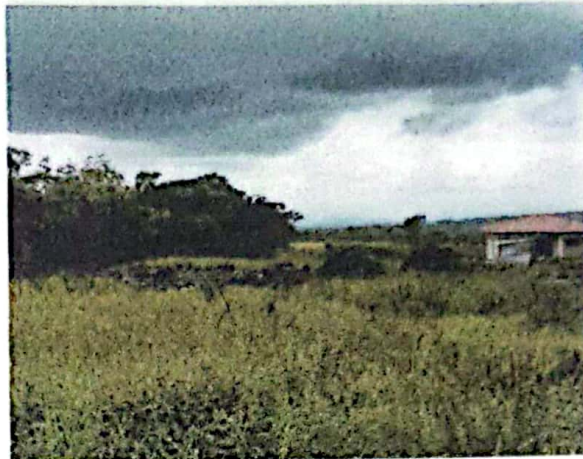
**Foto 1.** Estado actual del terreno a desarrollar.

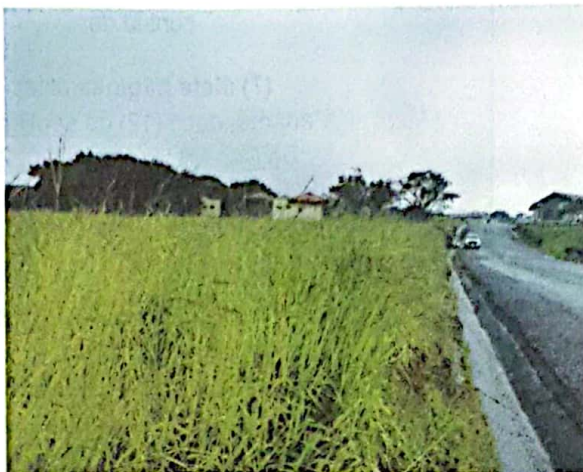
Foto 3. Vegetación existente.

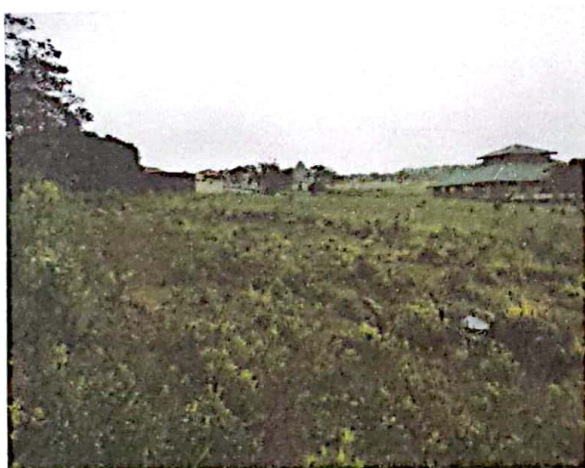
Foto 4. Topografía irregular

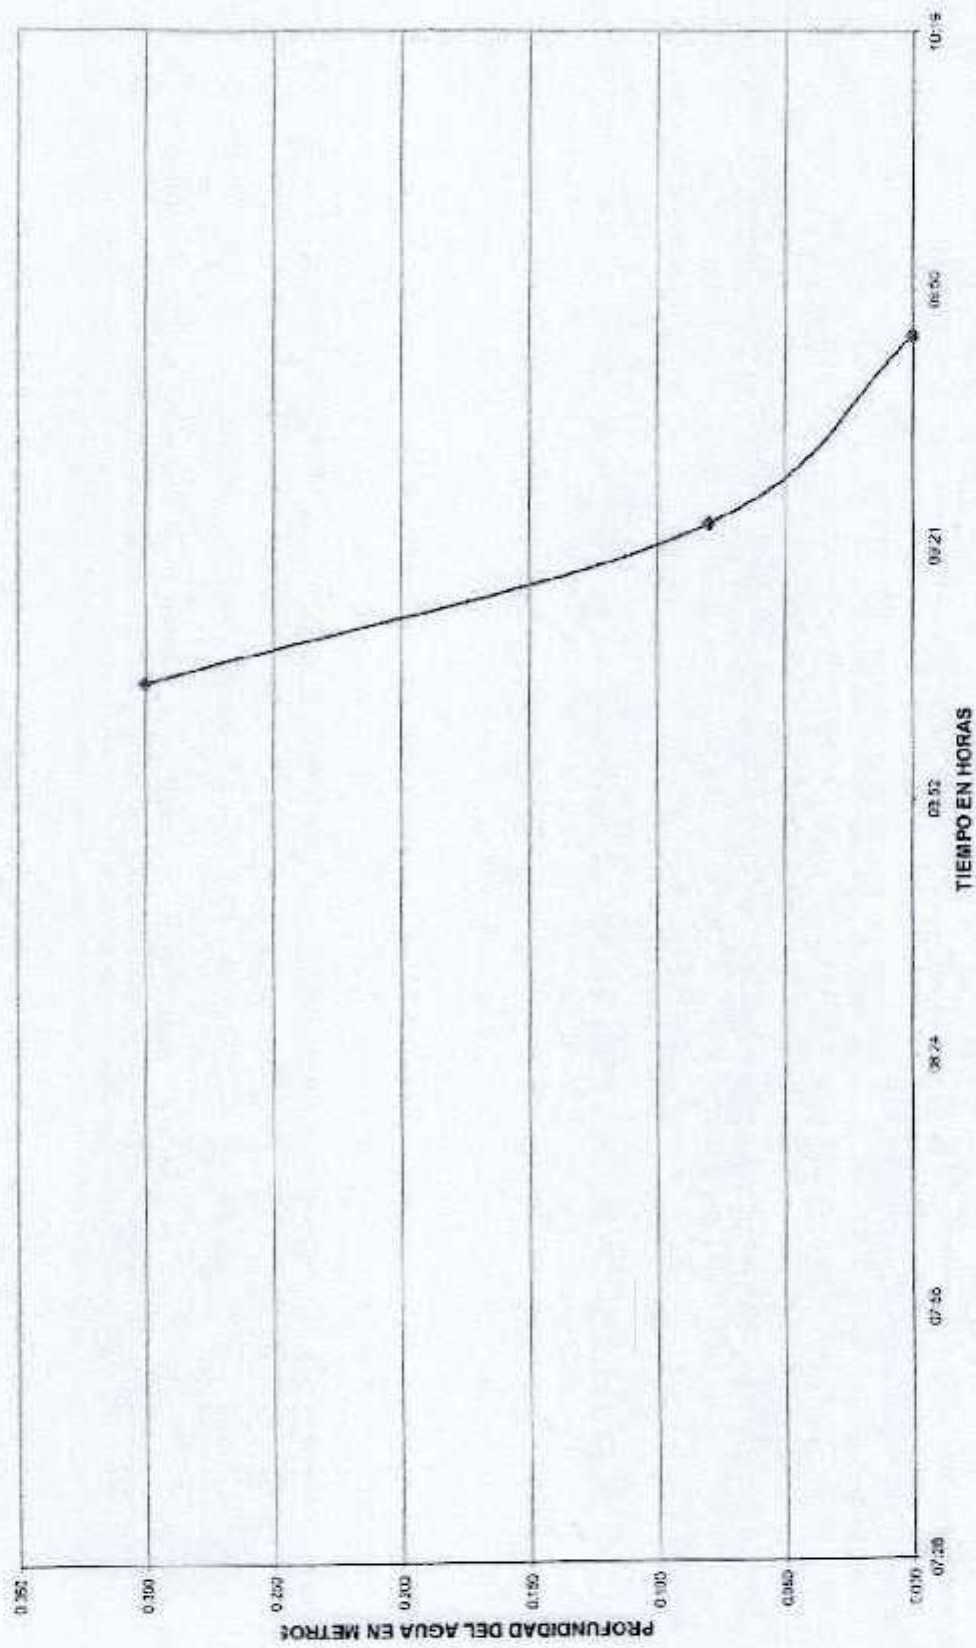
GRÁFICO DE PERCOLACIÓN SOBRE HOYO N°7  
BOQUETE COUNTRY CLUB

CONCLUSIÓN: Tiempo de percolación del Hoyo N° 1 t= 00:06:40 minutos para bajar una pulgada  
EL TIEMPO PROMEDIO EN BAJAR UNA PULGADA ES APROPIADO PARA LA CONSTRUCCIÓN  
DE UN SISTEMA DE ZANJAS DE INFILTRACIÓN
