**SECCION DE EVALUACIÓN DE ESTUDIO DE IMPACTO AMBIENTAL  
INFORME TÉCNICO DE INSPECCIÓN DE CAMPO DE EsIA, CATEGORÍA II****DRPO-IIo-SEIA-253-2022****I. DATOS GENERALES:**

<b>NOMBRE DEL ESIA:</b>	RESIDENCIAL LA FELICIDAD – ETAPA II	
<b>NOMBRE DEL PROMOTOR:</b>	VIVIENDAS DEL OESTE, S. A.	
<b>REPRESENTANTE LEGAL:</b>	JOHN McCORMICK ALBARRACÍN	
<b>ACTIVIDAD ECONÓMICA PROYECTADA:</b>	CONSTRUCCIÓN	
<b>CONSULTORES Y N° DE REGISTRO:</b>	• MARCELINO MENDOZA • FERNANDO CÁRDENAS	IRC-019-2019 IRC -005-2006
<b>UBICACIÓN DEL PROYECTO:</b>	VÍA HACIA LA COMUNIDAD DE LAS YAYAS, CORREGIMIENTO DE HERRERA, DISTRITO DE LA CHORRERA, PROVINCIA DE PANAMÁ OESTE	
<b>PARTICIPANTES:</b>	<b>Por MiAMBIENTE:</b> <ul style="list-style-type: none"><li>• Hilario Rodríguez / SEIA – Dirección Regional Pmá. Oeste</li><li>• Gerardo Aizprúa / SBVS - Dirección Regional Pmá. Oeste</li><li>• Leydis Palacios / SEFOR - Dirección Regional Pmá. Oeste</li><li>• Miguel Ríos / SSH - Dirección Regional Pmá. Oeste</li><li>• Jazmín Mojica / Dirección Nacional de Evaluación.</li><li>• Lesly Flores / Dirección Nacional de Evaluación</li><li>• Adrián Meneses Por la Promotora</li><li>• Marcelino Mendoza Consultor</li></ul> <b>Por el Pro

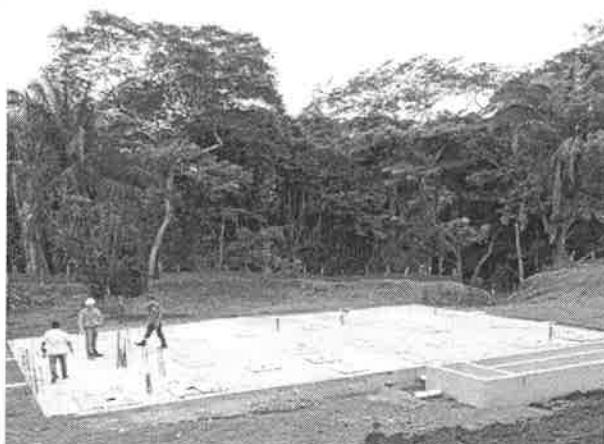
Imagen Nº 2. Área donde será ubicada la PTAR.

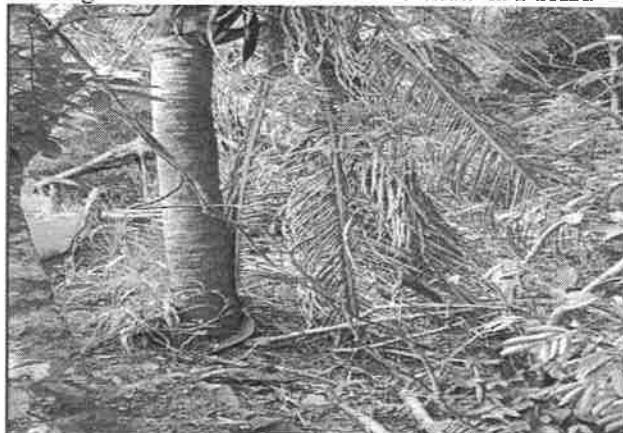
Imagen Nº 4. Quebrada sin nombre identificada  
dentro del polígono del proyecto.

El bosque de galería de las 2 quebradas intermitentes y el del río Caimito, deberán protegerse, a excepción del área donde se desarrollará la obra en cauce, la cual está contemplada en el Estudio de Impacto Ambiental.

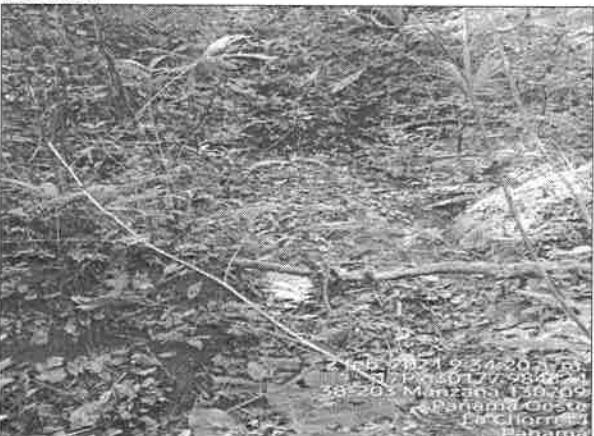
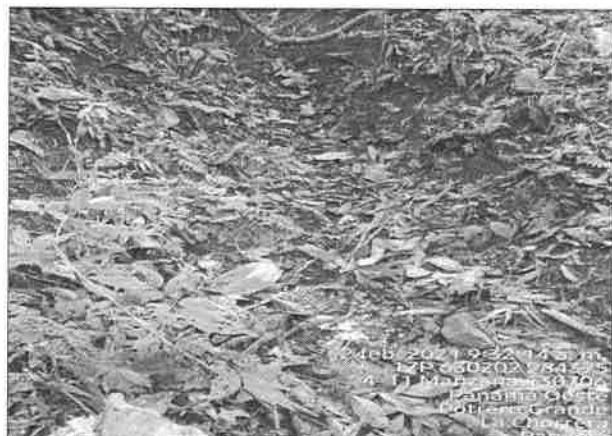
Imagen 5 y 6. Cuerpos de agua, que por su vegetación y características es evidente que sean quebradas intermitentes.

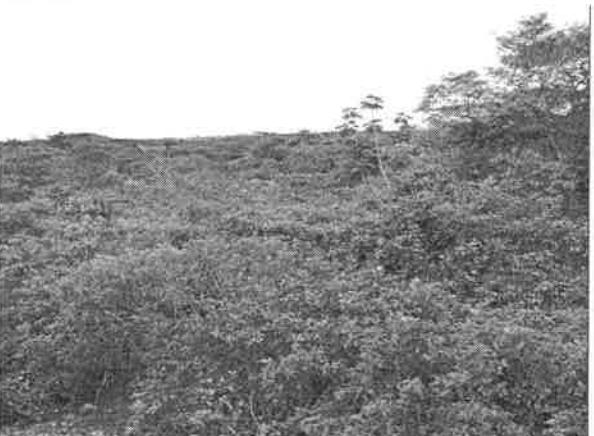
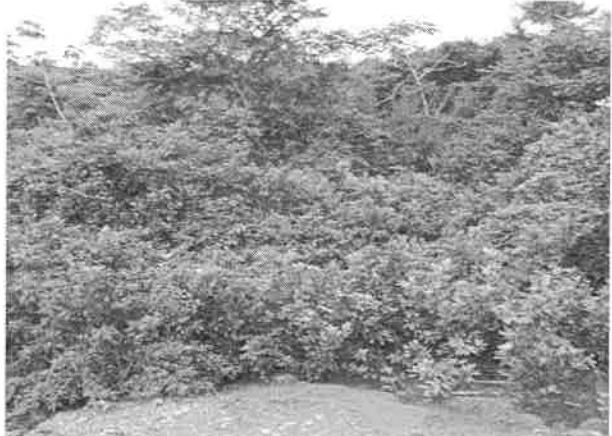
Imagen 7 y 8. Parte de la vegetación compuesta por un bosque secundario con desarrollo intermedio.

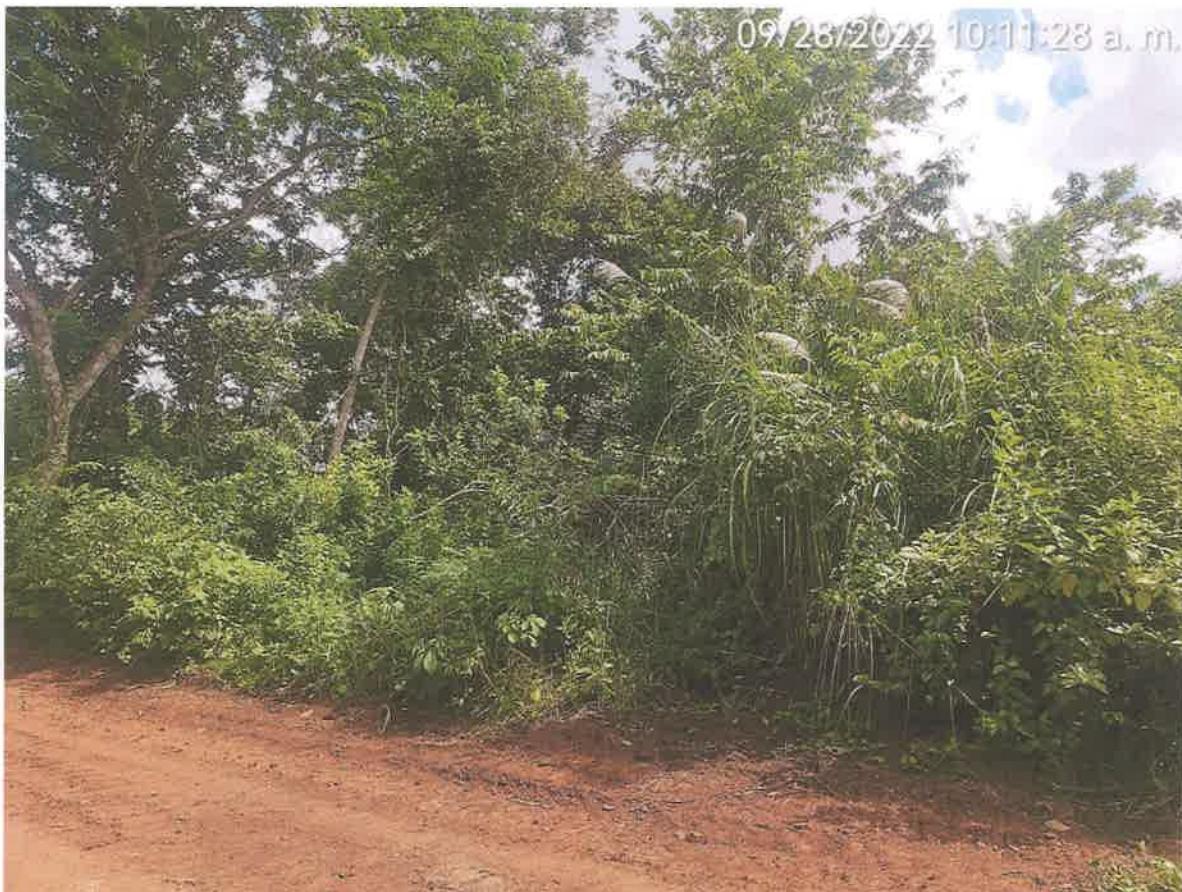
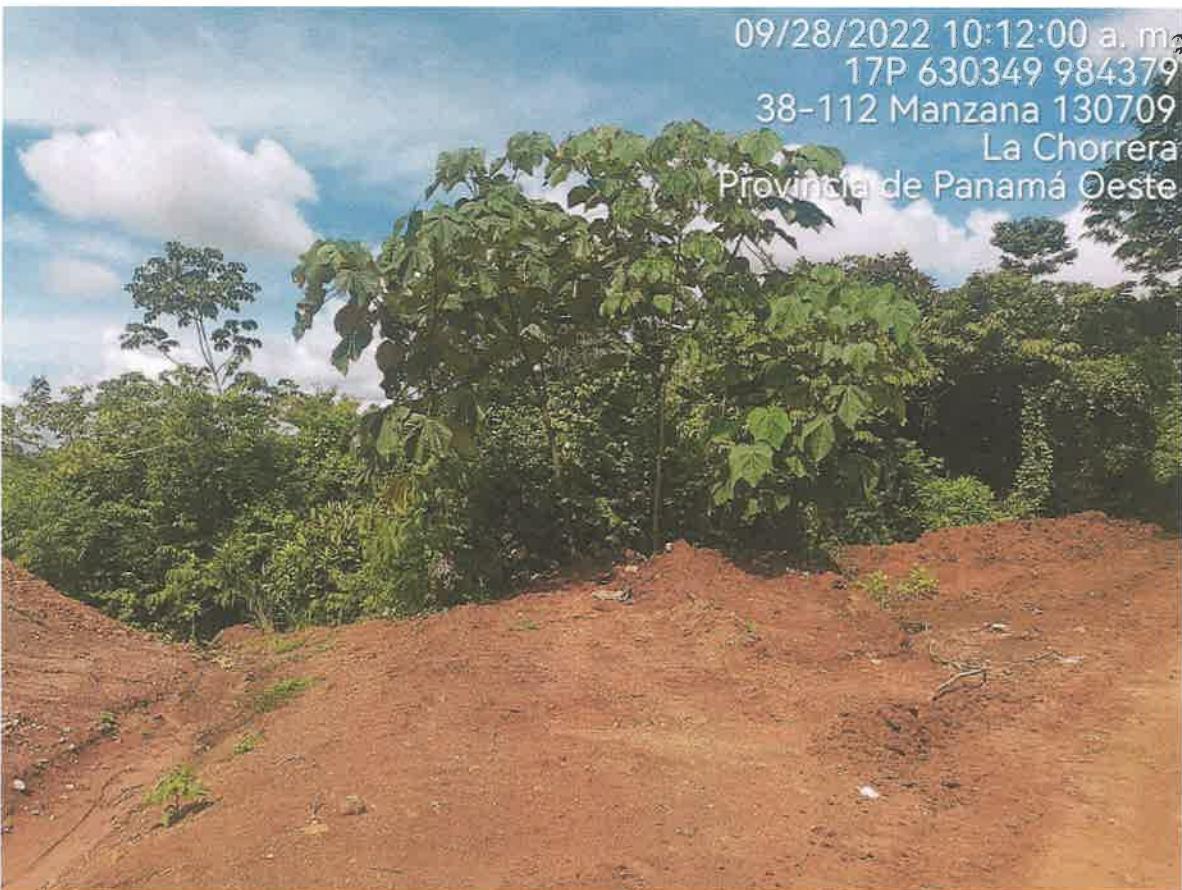
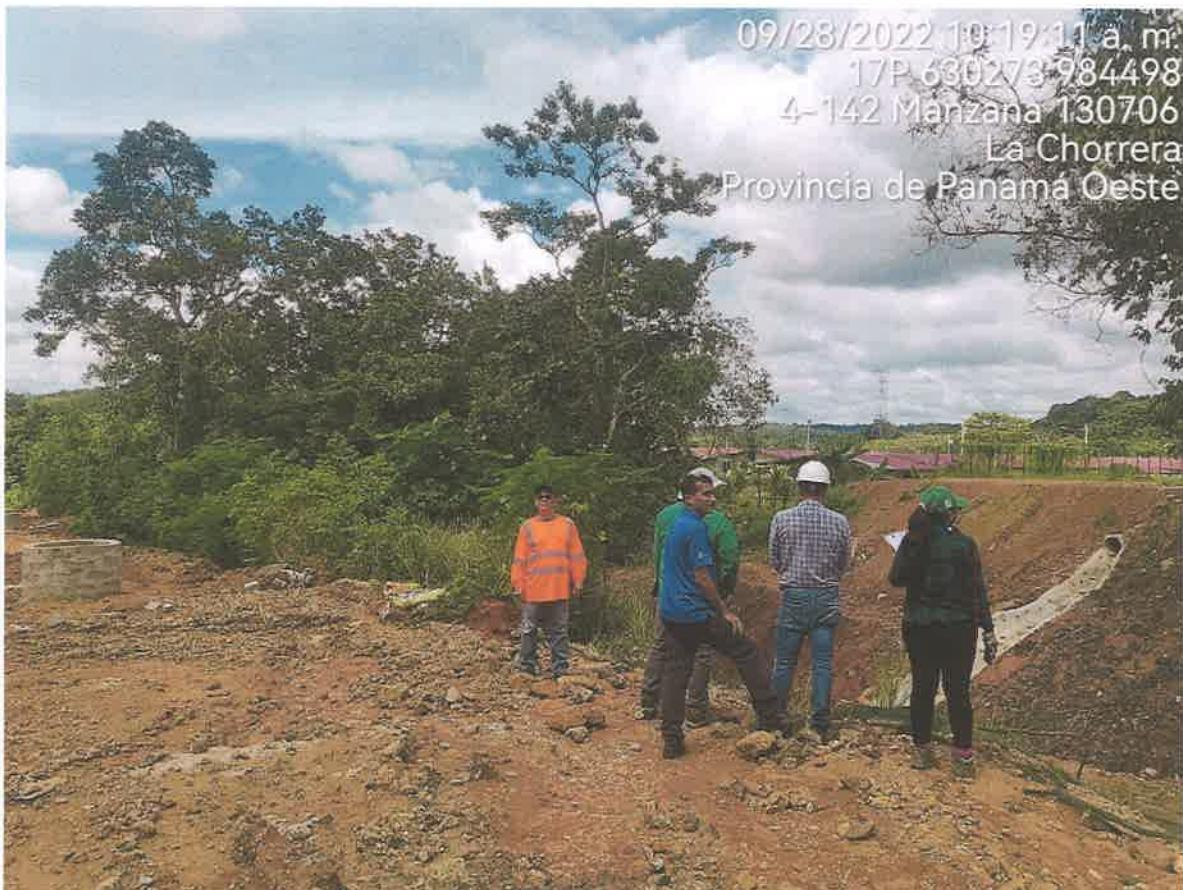
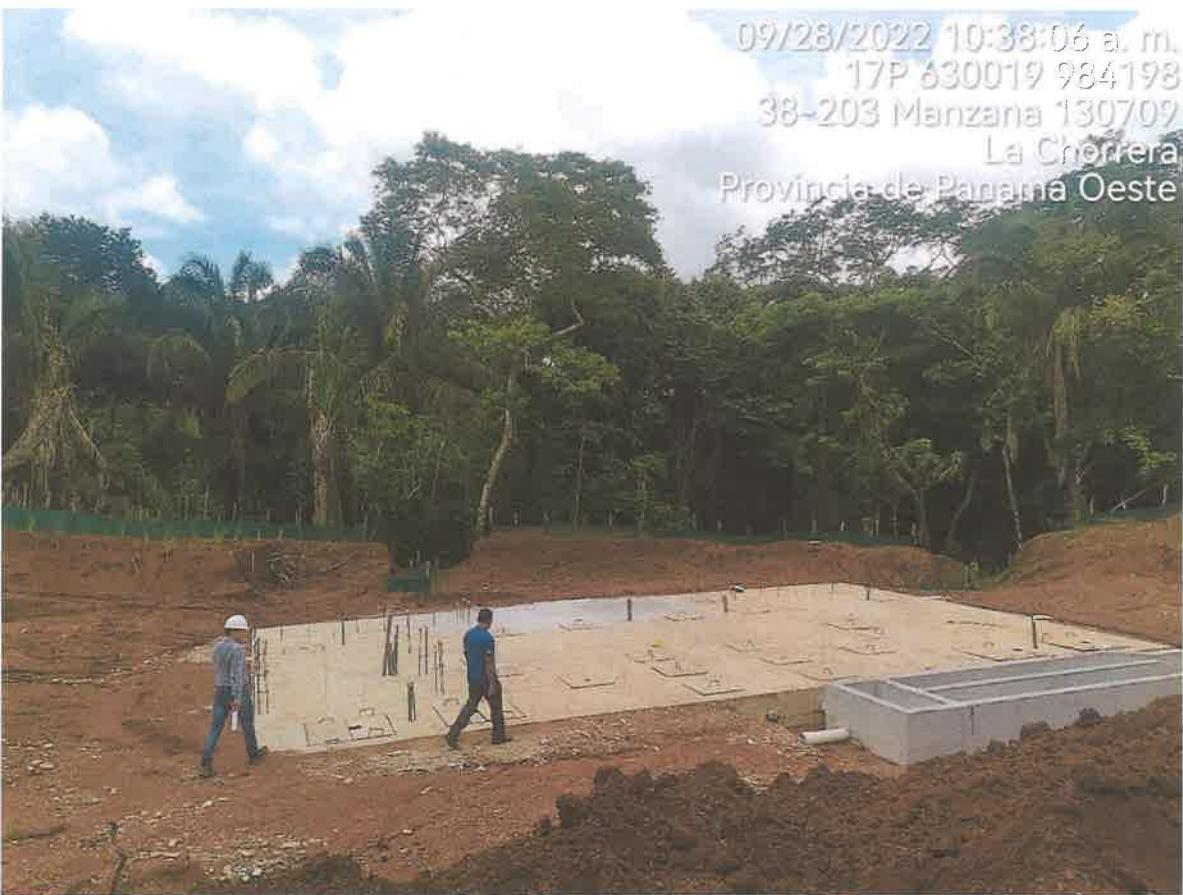
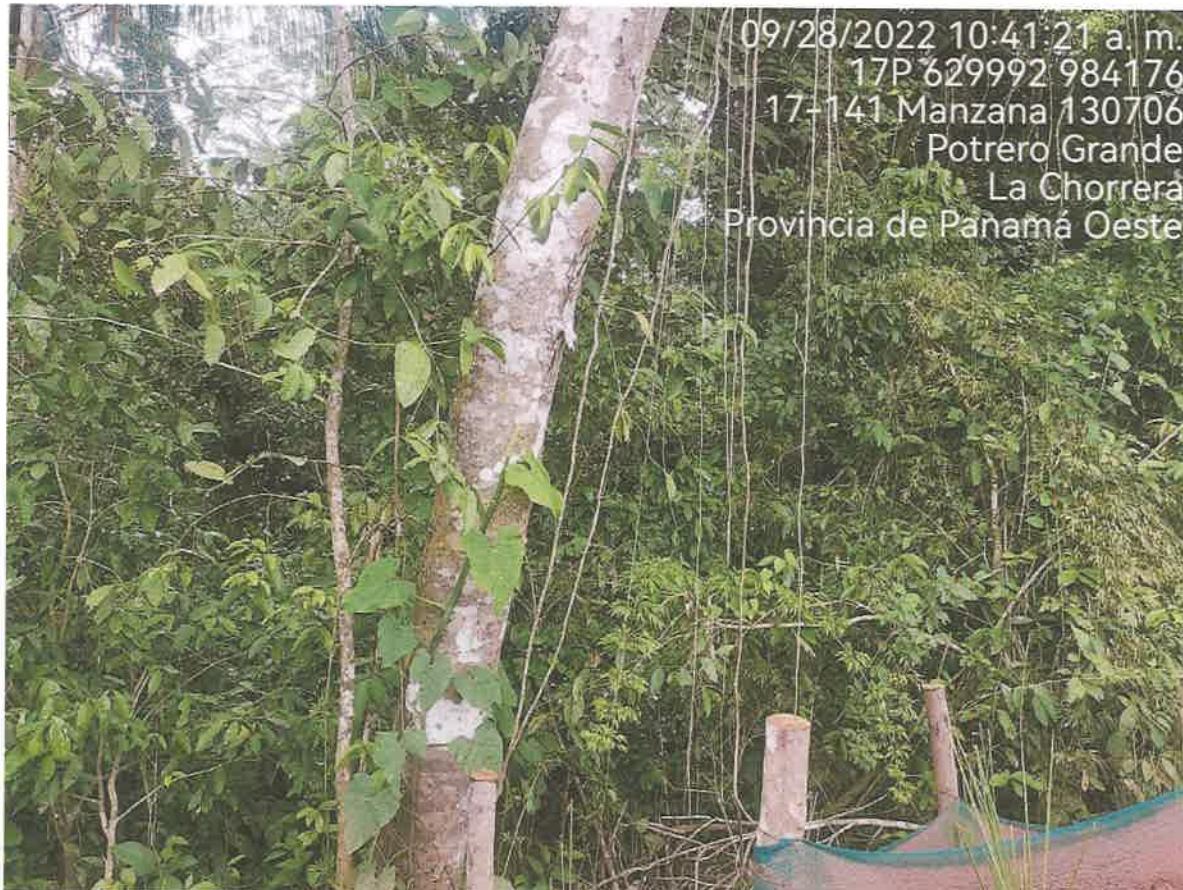
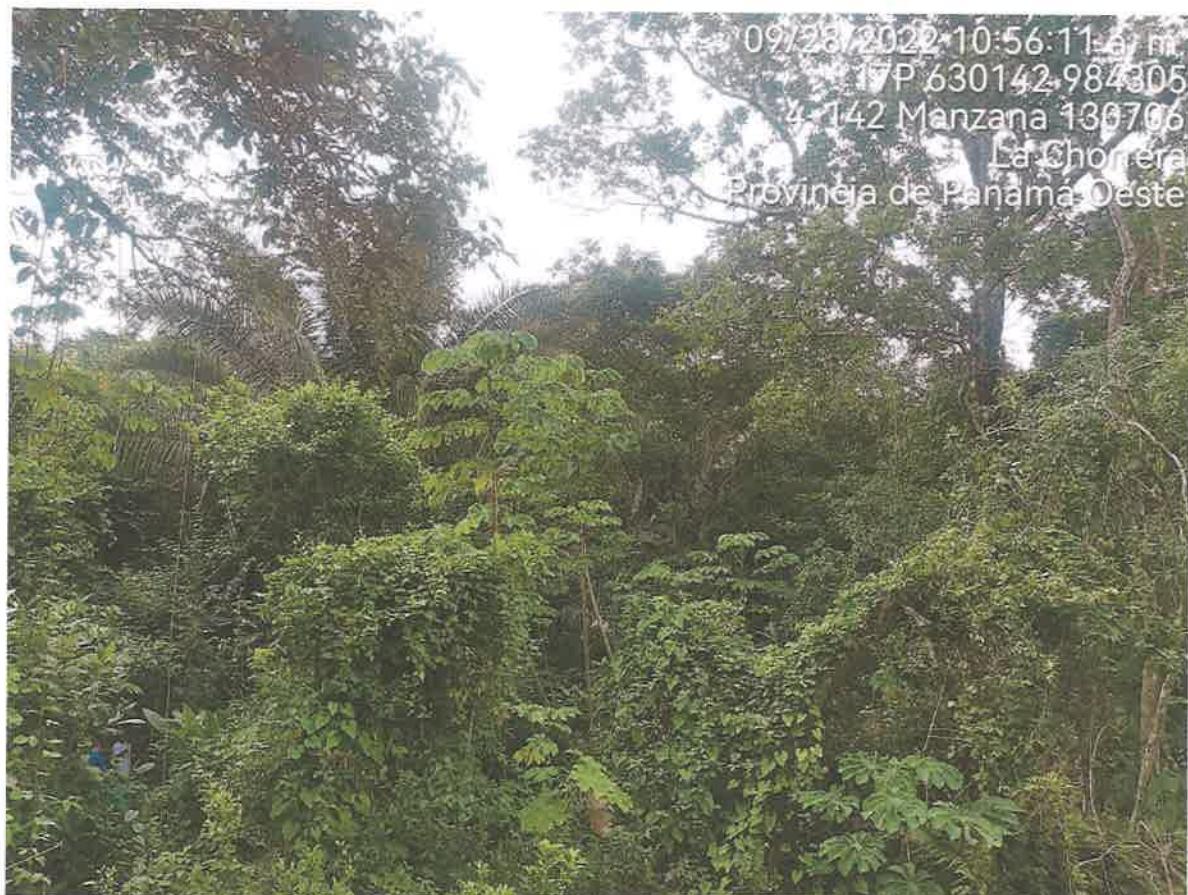
EVIDENCIA FOTOGRÁFICA

Lo señalado en el Estudio de Impacto Ambiental del Proyecto **RESIDENCIAL LA FELICIDAD, ETAPA II**, en cuanto a la descripción de la vegetación que existe en el área pudo ser corroborada en campo.

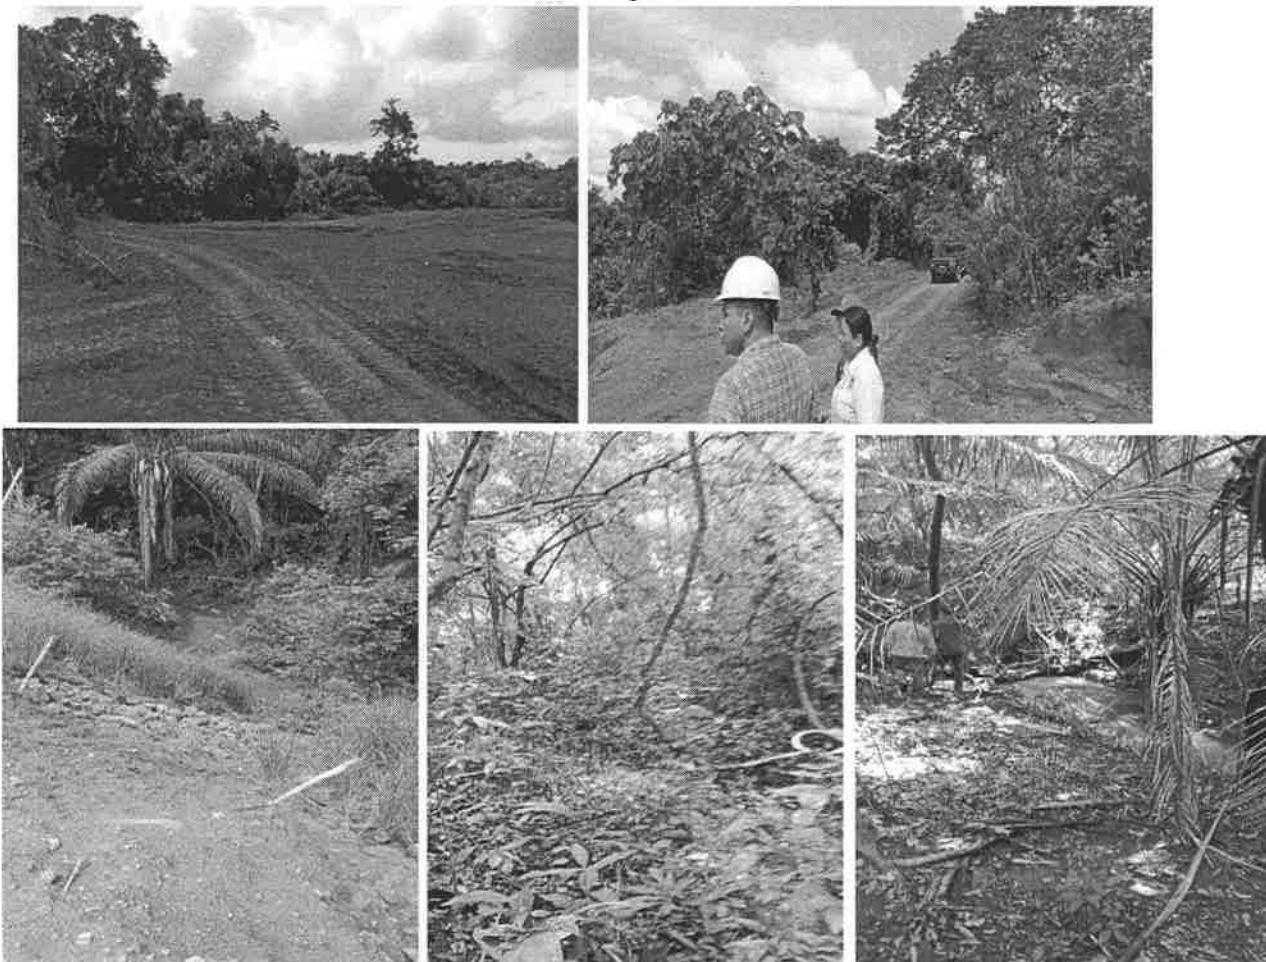
**Fuente hídrica y tipo de vegetación presente**

En el sitio de influencia directa hay vegetación significativa para albergar vida Silvestre.

El terreno a ser impactado presenta los factores bióticos y abióticos necesarios para el resguardo y presencia de vida silvestre dentro del área de influencia directa.

Existen fuentes hídricas presentes dentro de terreno a impactar, por lo cual debe proteger y conservar el bosque de galería enmarcado en lo que señala la Ley Forestal de la República de Panamá

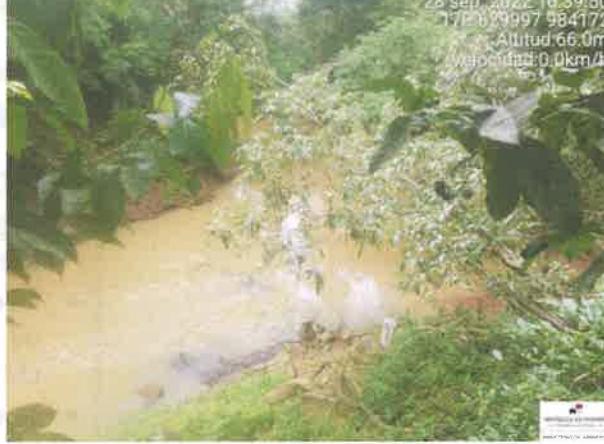
<ul style="list-style-type: none"><li>Que colindante al proyecto, existen un (1) cuerpo de agua denominado Río Caimito. Coordenadas UTM WGS84 629997 m E / 984172 m N.</li><li>Que colindante al proyecto, existen un (1) cuerpo de agua (Quebrada Sin Nombre de flujo estacional). Coordenadas UTM WGS84 630251 m E / 984514 m N.</li></ul>	<b>Imagen No. 1.</b> Río Caimito colindante al proyecto. . <i>Fuente: Inspección realizada el 28 de septiembre de 2022.</i>	
<ul style="list-style-type: none"><li>Que dentro del área del proyecto, discurre un (1) cuerpo de agua (Quebrada Sin Nombre de flujo estacional). Coordenadas UTM WGS84 630156 m E / 984250 m N.</li></ul>

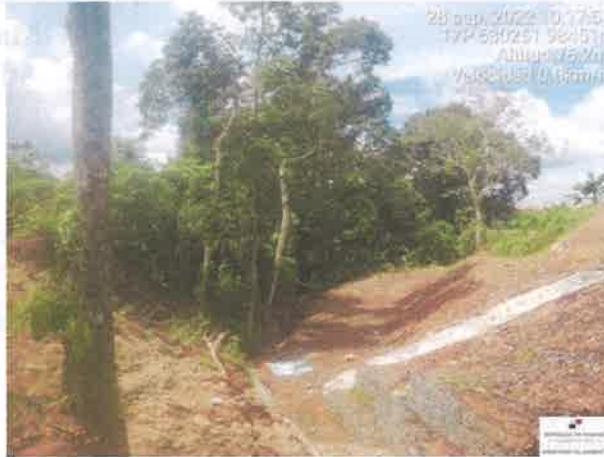
Cabe destacar que las dos quebradas sin nombre de flujo estacional, se unen y desembocan en el Rio Caimito.	<b>Imagen No. 2.</b> Quebrada Sin Nombre colindante al proyecto. . <i>Fuente: Inspección realizada el 28 de septiembre de 2022.</i>

Al momento de la inspección las fuentes hídricas mencionadas mantienen su bosque de galería y mostraron caudal corrido y coloración oscura, producto de las constantes precipitaciones.

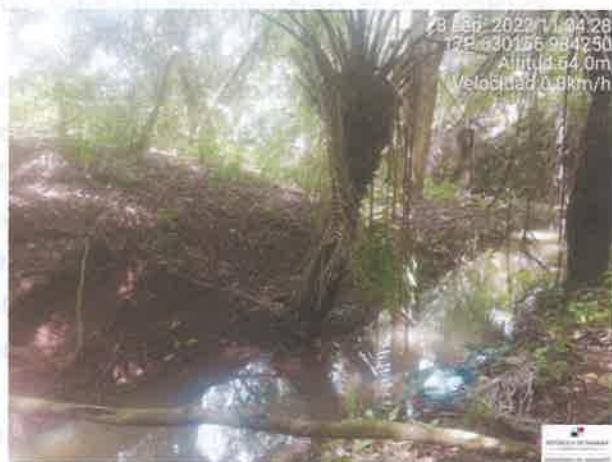
**Imagen No. 3.** Quebrada Sin Nombre que discurre dentro del área del proyecto. **Fuente:** Inspección realizada el 15 de agosto de 2022.

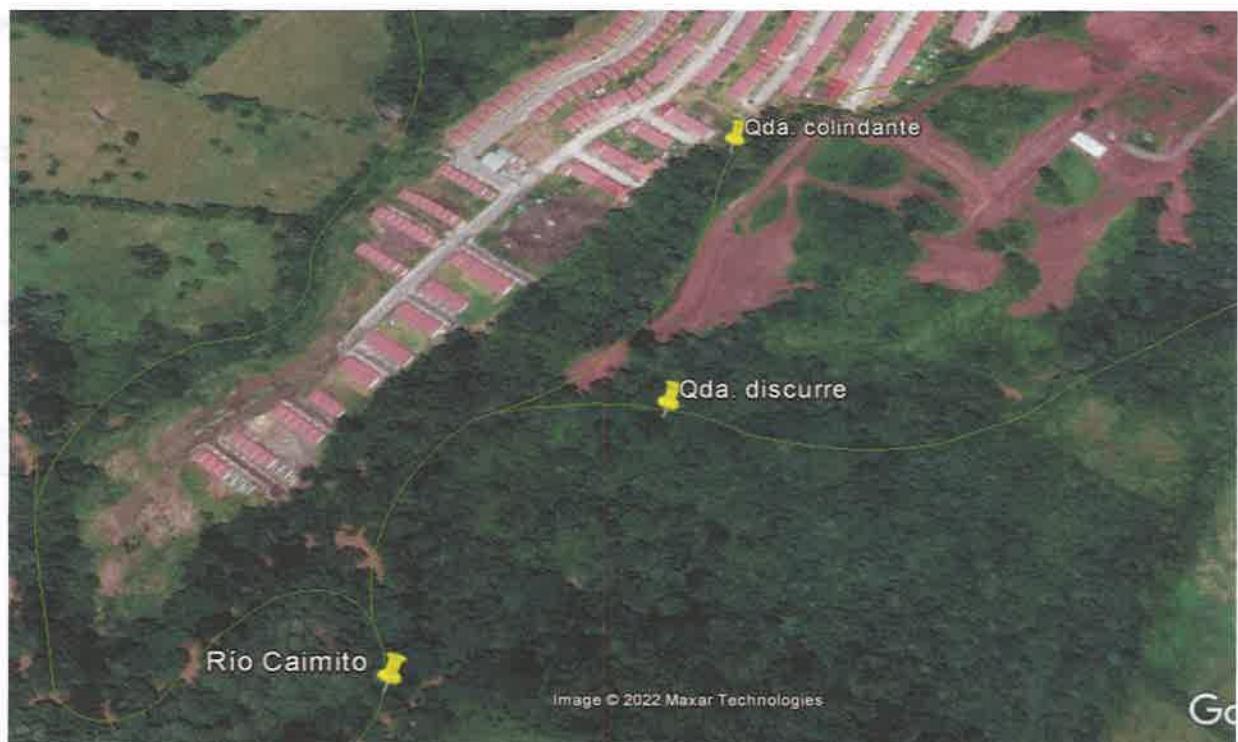
**Imagen No. 4.** Imagen satelital de Google Earth, donde se muestran los cuerpos de agua colindantes y que discurren dentro del área del proyecto. Se observa que ambas quebradas se unen y desembocan en el Río Caimito.

- Que el área donde se pretende realizar el proyecto antes mencionado, se ubica dentro de la cuenca hidrográfica No. 140 (Río Caimito).
- Que el área donde se pretende realizar el proyecto antes mencionado, colinda con un tramo del cuerpo de agua denominado Río Caimito.
- Que en el área de influencia del proyecto se constataron dos quebradas sin nombre de flujo estacional, una de ellas discurre dentro del área del proyecto y la otra colinda con el área del proyecto. Ambas se unen y desembocan en el Rio Caimito.
- Que se deberá establecer la respectiva área de protección del Río Caimito y de las quebradas sin nombre de flujo estacional, para dar cumplimiento a lo establecido en la Ley 1 de 3 de febrero de 1994 y contribuir con el enriquecimiento de la vegetación

existente en la zona contigua al cauce, con la finalidad de protección y conservación del cauce natural.
